## **Mission archéologique franco-ouzbègue de Bactriane septentrionale: Rapport 12 (2004).**

*Mission archéologique franco-ouzbèque  
de Bactriane septentrionale*

## BILAN DE LA CAMPAGNE 2004

P. LERICHE et Ch. PIDAEV

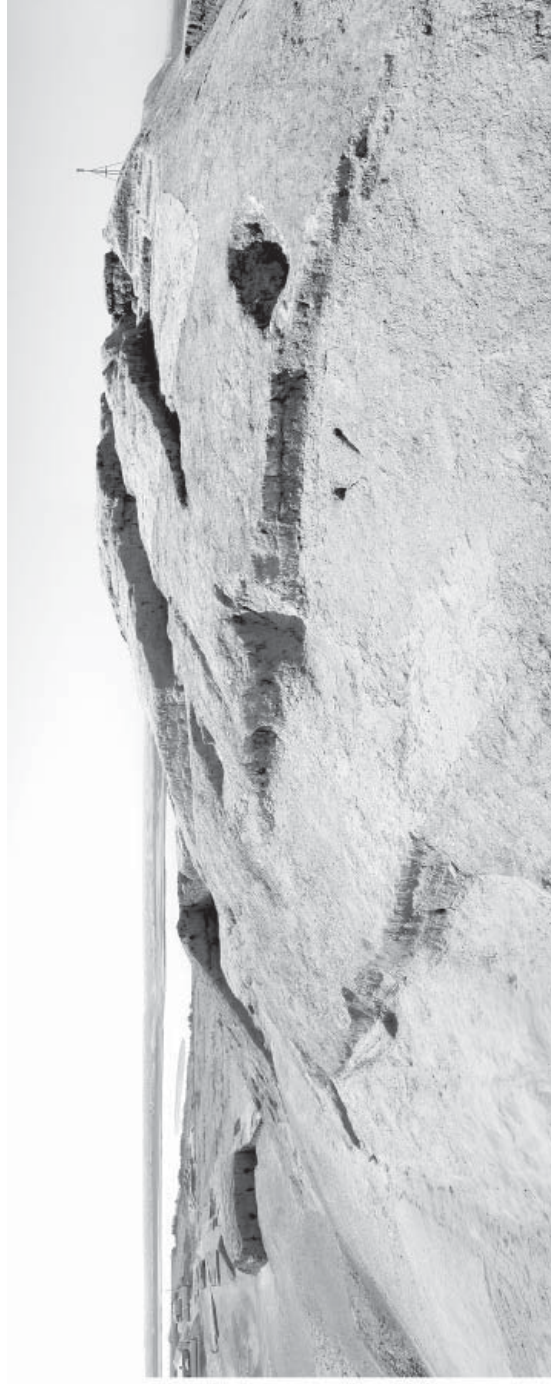
Fig. 7 Tchingiz Tepe. Vue de la tour 1 et du rempart oriental depuis l'extérieur. Vue vers le sud.

#### **La tour 1 (**Fig. 7 et 8**)**

Cette tour forme une masse imposante à l'angle nord-est de la fortification. Malheureusement, elle a subi une forte érosion naturelle à laquelle est venu s'ajouter le creusement d'une longue tranchée militaire et de nombreux trous individuels qui perturbent la compréhension de l'ensemble.

Les vestiges du dernier état montrent que cette tour d'angle présente un front large de 20 m vers l'est et de 15 m vers le nord. Elle abrite, à l'arrière de sa façade orientale, une rampe d'accès montant vers le nord puis à angle droit vers l'ouest pour déboucher directement dans le corridor de la muraille nord. Au sud, l'accès à cette rampe était gardé par une pièce carrée d'environ 6 m de côté à l'intérieur et pourvue d'archères donnant sur le couloir de la rampe et vers le sud. Au nord, la rampe est protégée par une pièce allongée d'est en ouest, dont les restes très arasés permettent seulement d'établir les limites intérieures (env. 3,5 x 10 m). Cette rampe monte de manière régulière avec des marches larges et basses mais son aboutissement dans le corridor de la muraille nord est malheureusement détruit par une grande fosse et une tranchée contemporaine.

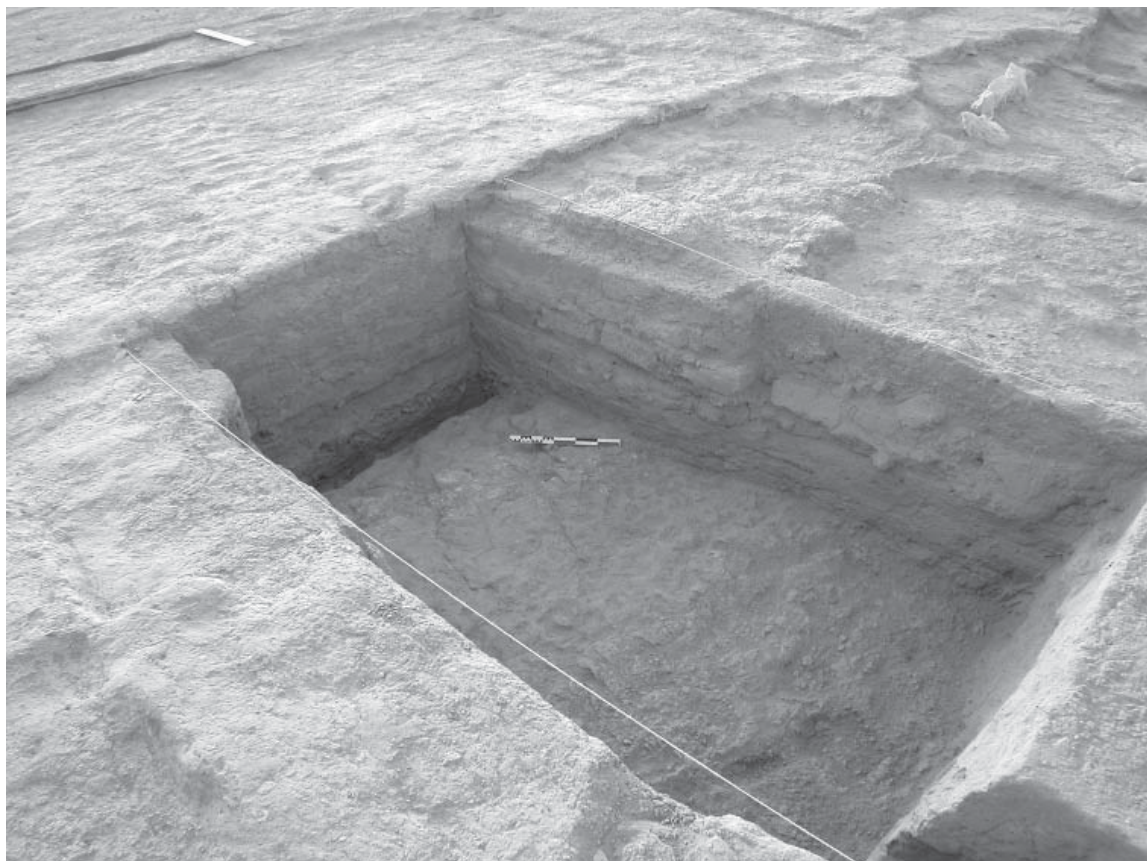
Fig. 12 Tchingiz Tepe. Sondage intérieur contre la courtine C 5-6. Vue vers le sud-est.

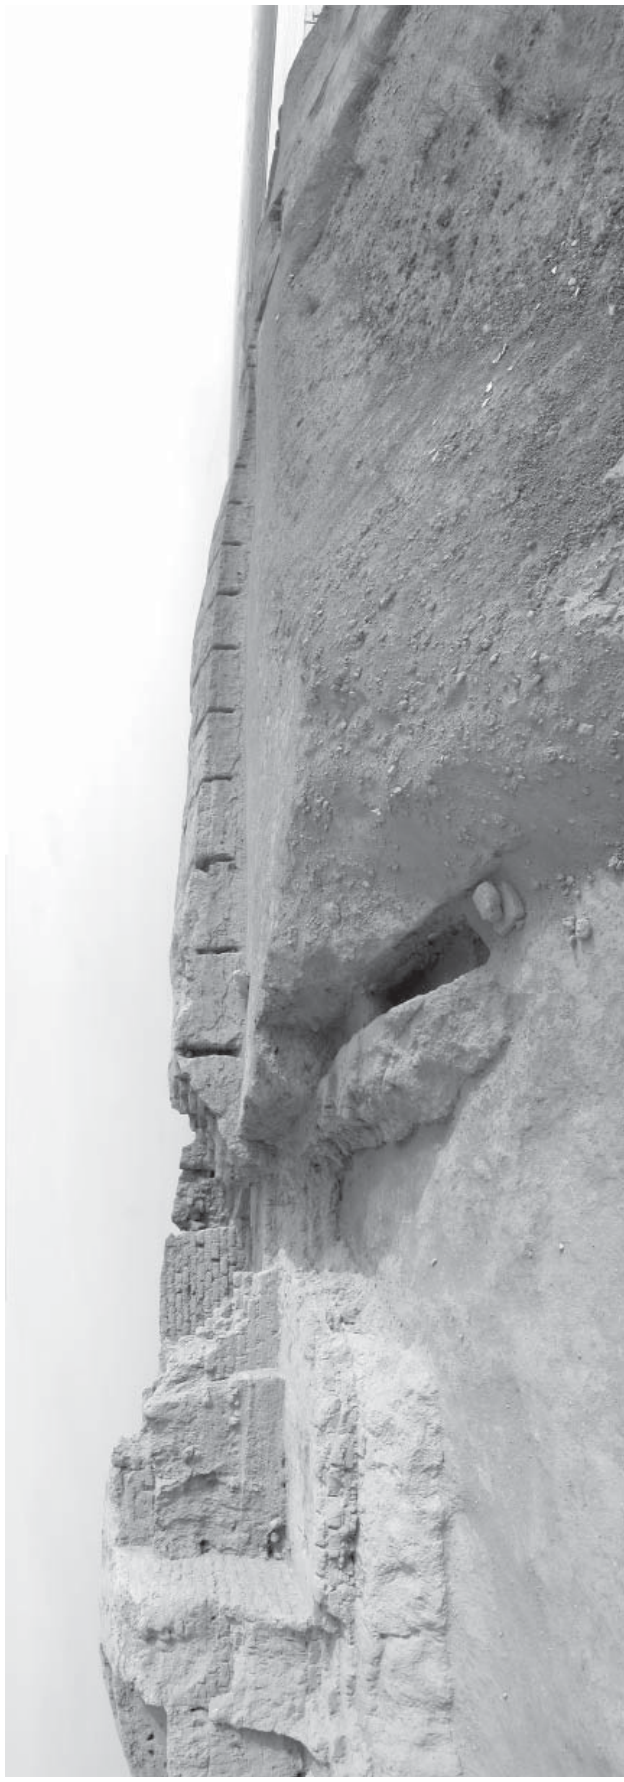
Fig. 21 Tchilingiz Tepe. Rempart nord. Vue générale de la façade du tronçon 13-15. Au premier plan, la tour 13 dont le mur de façade a été détruit. Noter le dallage de briques reposant sur une plateforme de pisé. Vue vers le sud-ouest.

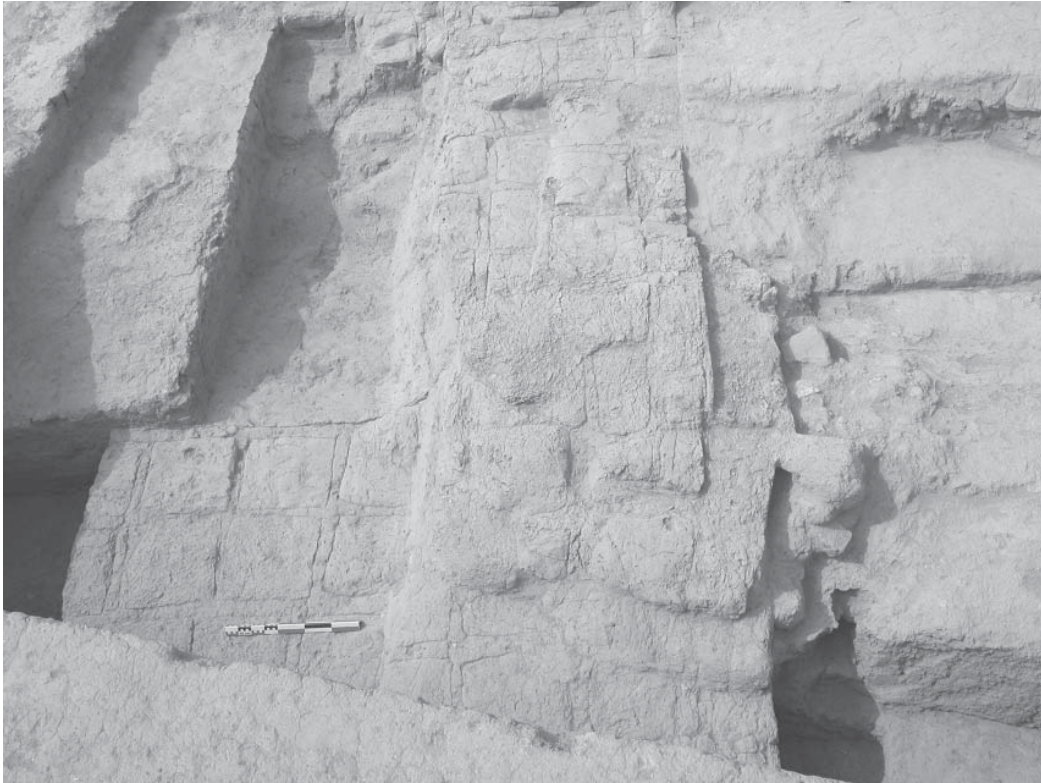
Fig. 30 Complexe culturel. Prolongement du mur M10' sous le niveau de destruction de la partie orientale de l'édifice A. Vue vers l'est.

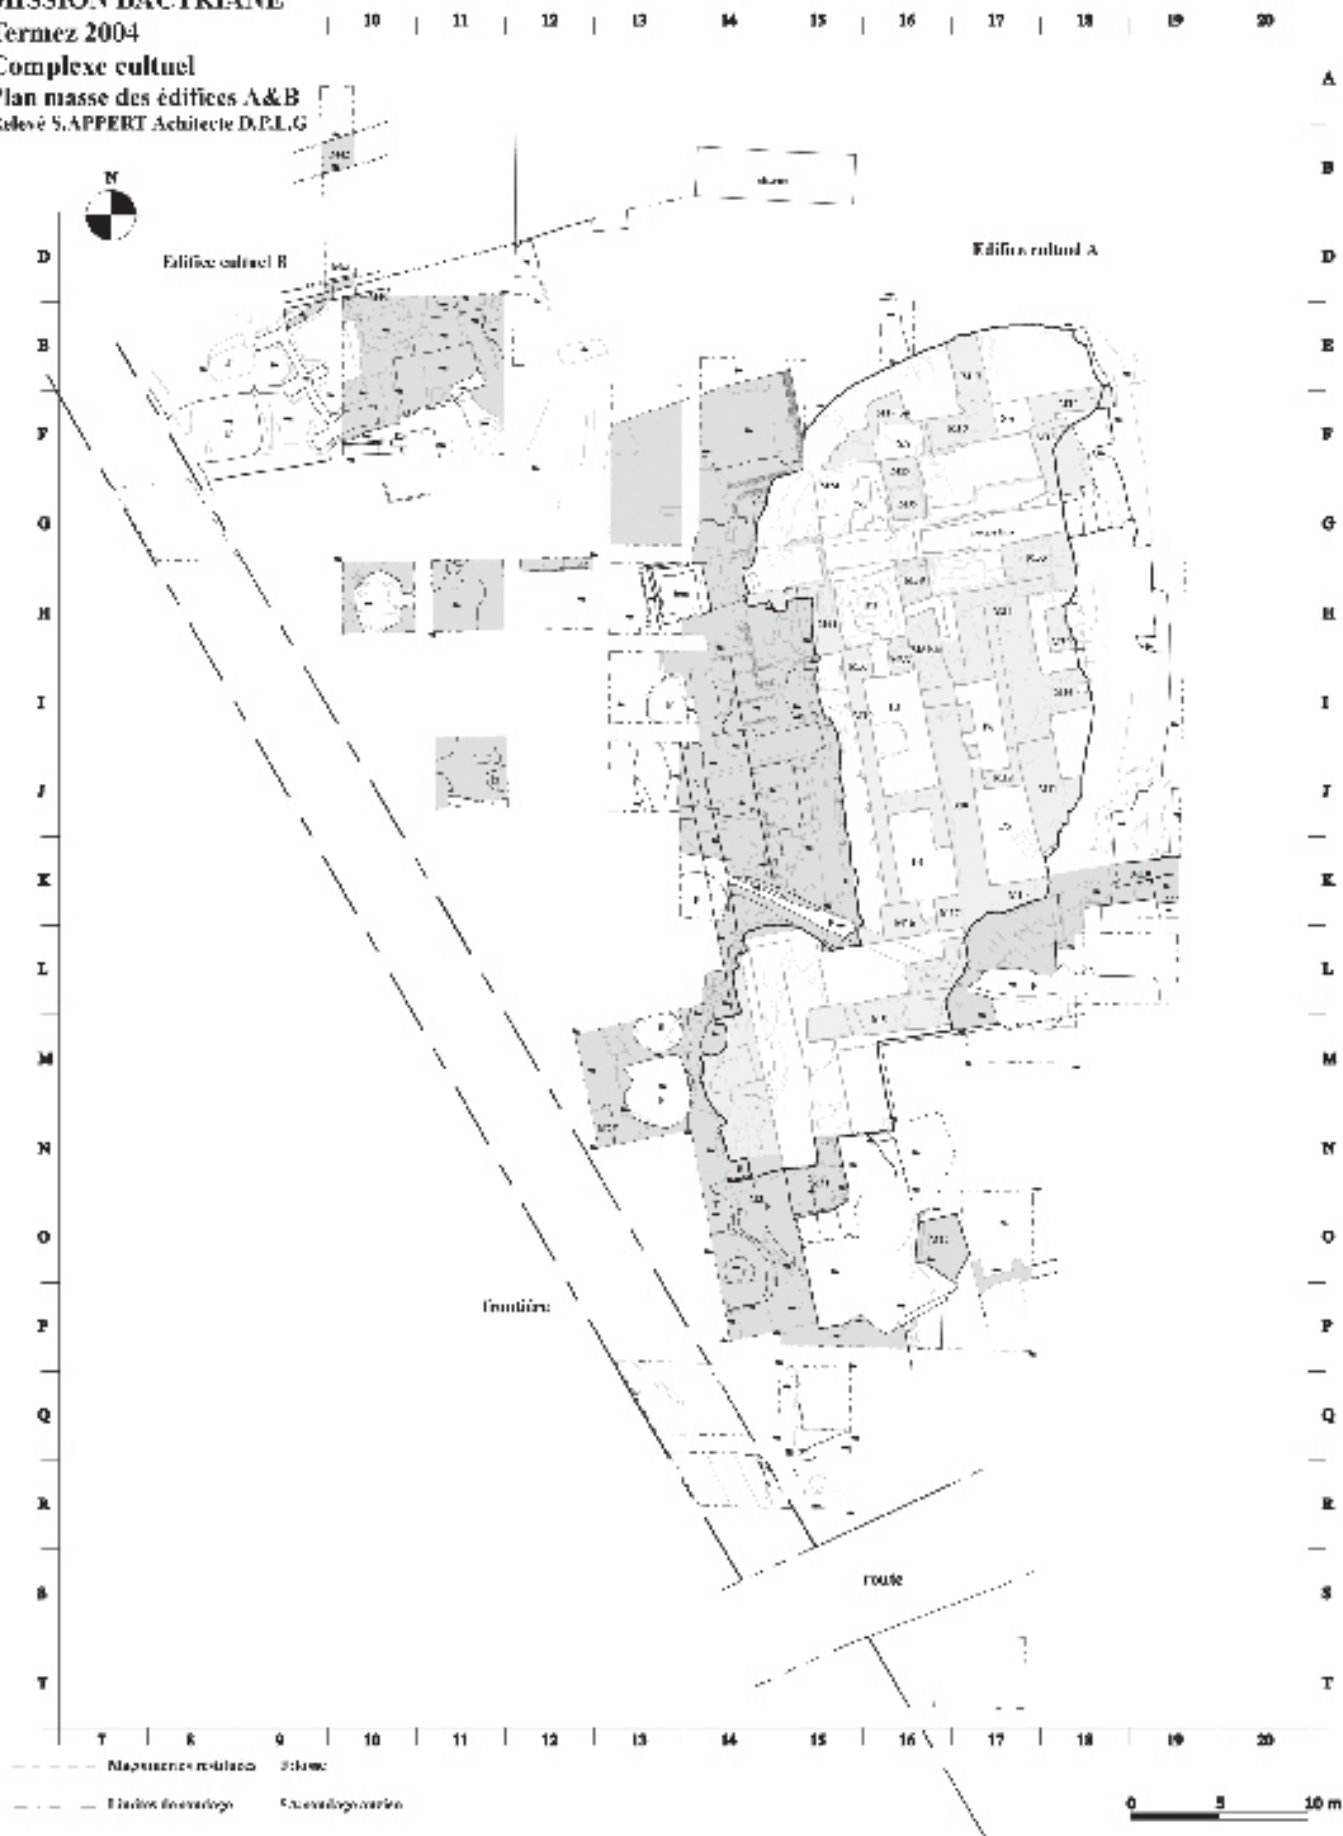
Fig. 40 Complexe culturel. Plan des premiers états. Relevé et infographie S. Appert.
