## **Mission archéologique franco-ouzbègue de Bactriane septentrionale: Rapport 12 (2004).**

*Mission archéologique franco-ouzbèque  
de Bactriane septentrionale*

## BILAN DE LA CAMPAGNE 2004

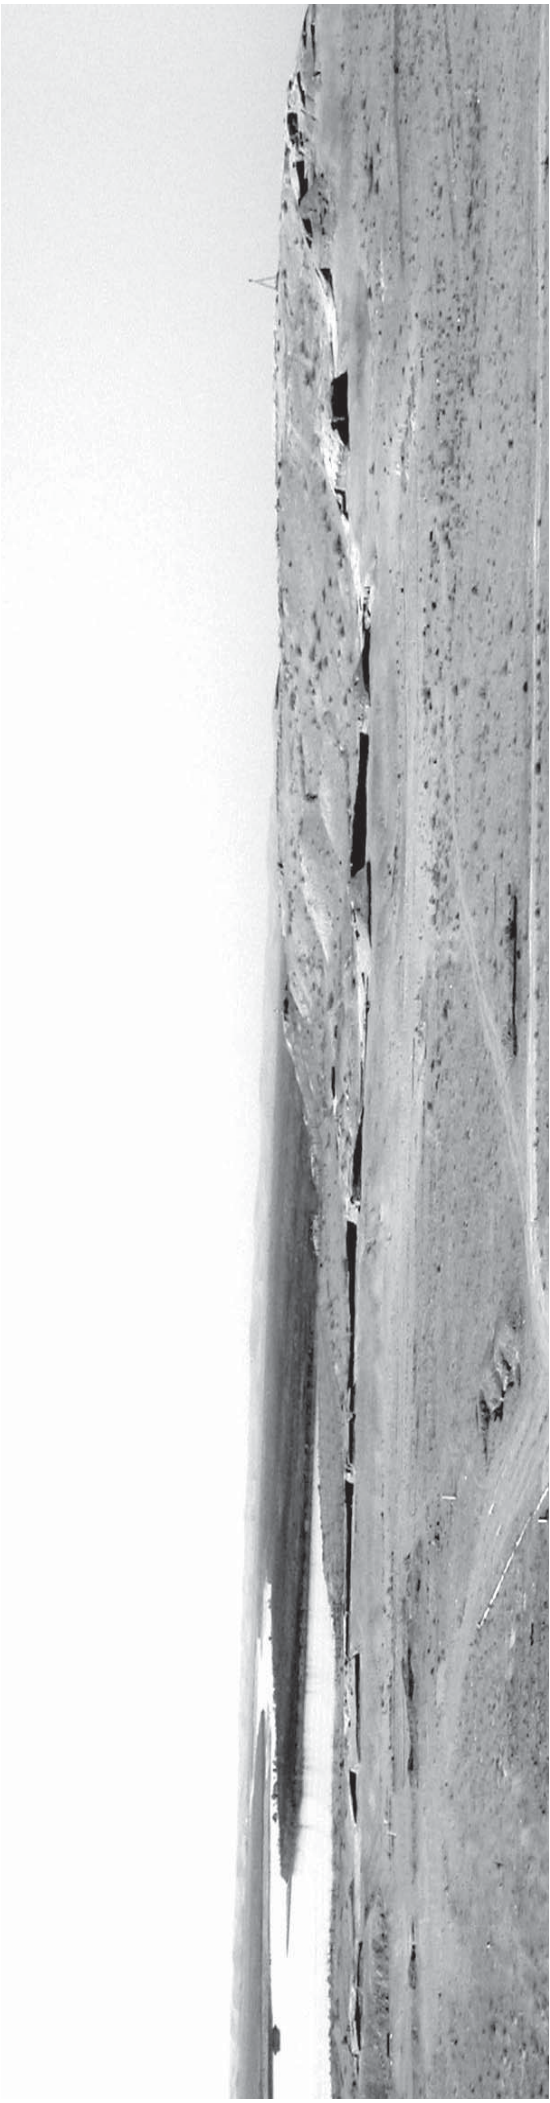
Fig. 6 Tchingiz Tepe. Vue générale de la colline. Au premier plan, la ligne des fortifications orientales. Vue vers l'ouest.

La campagne de 2004 a donc été consacrée à l'achèvement de l'exploration du rempart nord dans sa partie ouest et à un dégagement de grande ampleur de l'élévation de la muraille orientale. Puis plusieurs chantiers plus précis ont été ouverts dans des endroits clefs de la fortification pour en étudier l'organisation et la structure (corridors, ouvertures, stratigraphie) et rechercher la présence d'éléments de défense avancée <sup>2</sup>. Parallèlement, un temple antique s'élevant au centre de la colline a été exploré de manière active (**Fig. 5 et 6**).

Durant la campagne 2004, la fouille de la partie nord de l'enceinte a été étendue vers l'ouest et a atteint l'extrémité orientale de la muraille, y compris le tronçon situé dans la zone de no man's land. Ceci correspond aux tours 14 et 15 et aux courtines 13-14, 14-15 et 15-16 (**Fig. 6**).

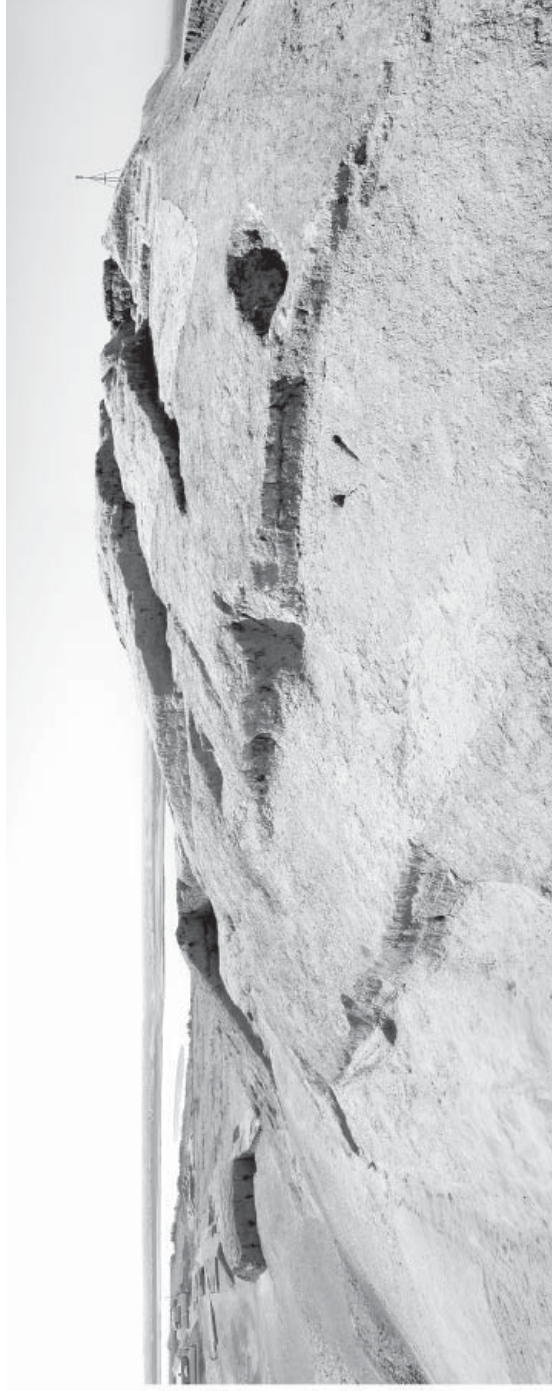
Fig. 7 Tchingiz Tepe. Vue de la tour 1 et du rempart oriental depuis l'extérieur. Vue vers le sud.

#### **La tour 1 (**Fig. 7 et 8**)**

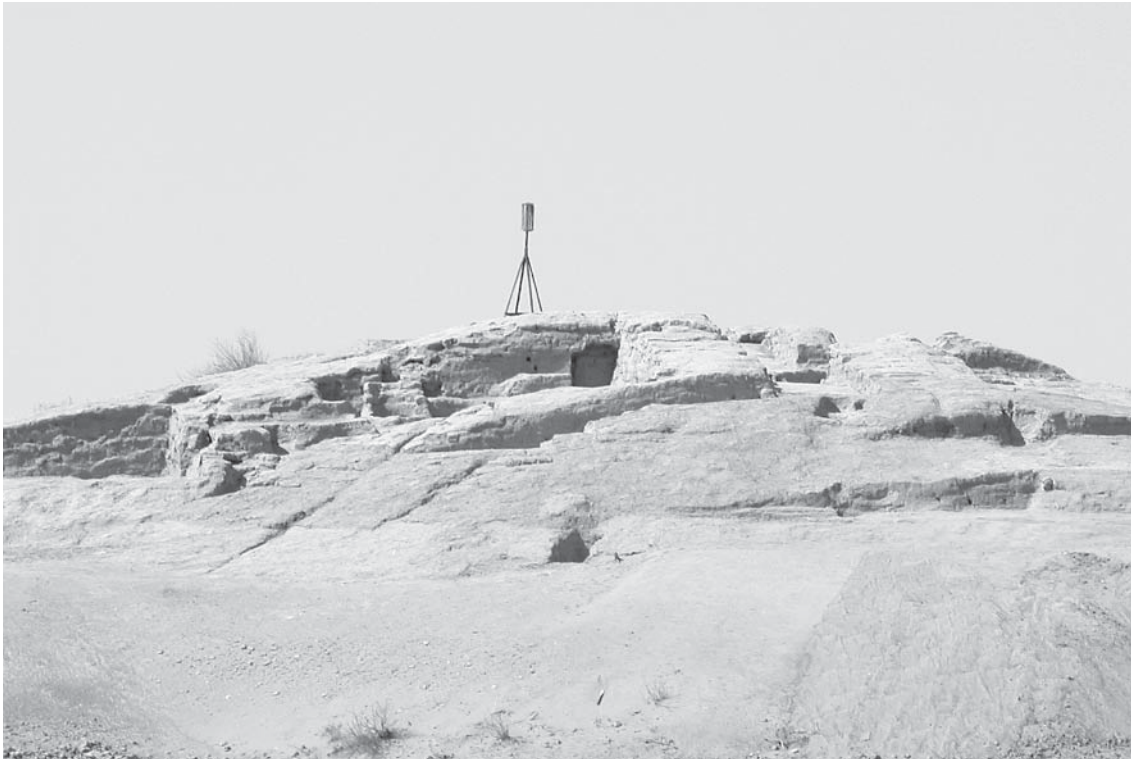
Fig. 8 Tchingiz Tepe. Vue de la tour 1 depuis l'extérieur, vers l'ouest.

Fig. 9 Tchingiz Tepe. Plans restitués de la tour 1 : états 1 et 2. Infographie J.-B. Houal.

Cette tour forme une masse imposante à l'angle nord-est de la fortification. Malheureusement, elle a subi une forte érosion naturelle à laquelle est venu s'ajouter le creusement d'une longue tranchée militaire et de nombreux trous individuels qui perturbent la compréhension de l'ensemble.

Les vestiges du dernier état montrent que cette tour d'angle présente un front large de 20 m vers l'est et de 15 m vers le nord. Elle abrite, à l'arrière de sa façade orientale, une rampe d'accès montant vers le nord puis à angle droit vers l'ouest pour déboucher directement dans le corridor de la muraille nord. Au sud, l'accès à cette rampe était gardé par une pièce carrée d'environ 6 m de côté à l'intérieur et pourvue d'archères donnant sur le couloir de la rampe et vers le sud. Au nord, la rampe est protégée par une pièce allongée d'est en ouest, dont les restes très arasés permettent seulement d'établir les limites intérieures (env. 3,5 x 10 m). Cette rampe monte de manière régulière avec des marches larges et basses mais son aboutissement dans le corridor de la muraille nord est malheureusement détruit par une grande fosse et une tranchée contemporaine.

Le plan de cette tour est, de manière évidente, le résultat d'une reconstruction qui a entraîné une réorganisation complète du bâtiment originel (**Fig. 9**). Plusieurs éléments permettent de penser que le premier état celui-ci se présentait sous la forme classique d'une tour quadrangulaire coiffant en

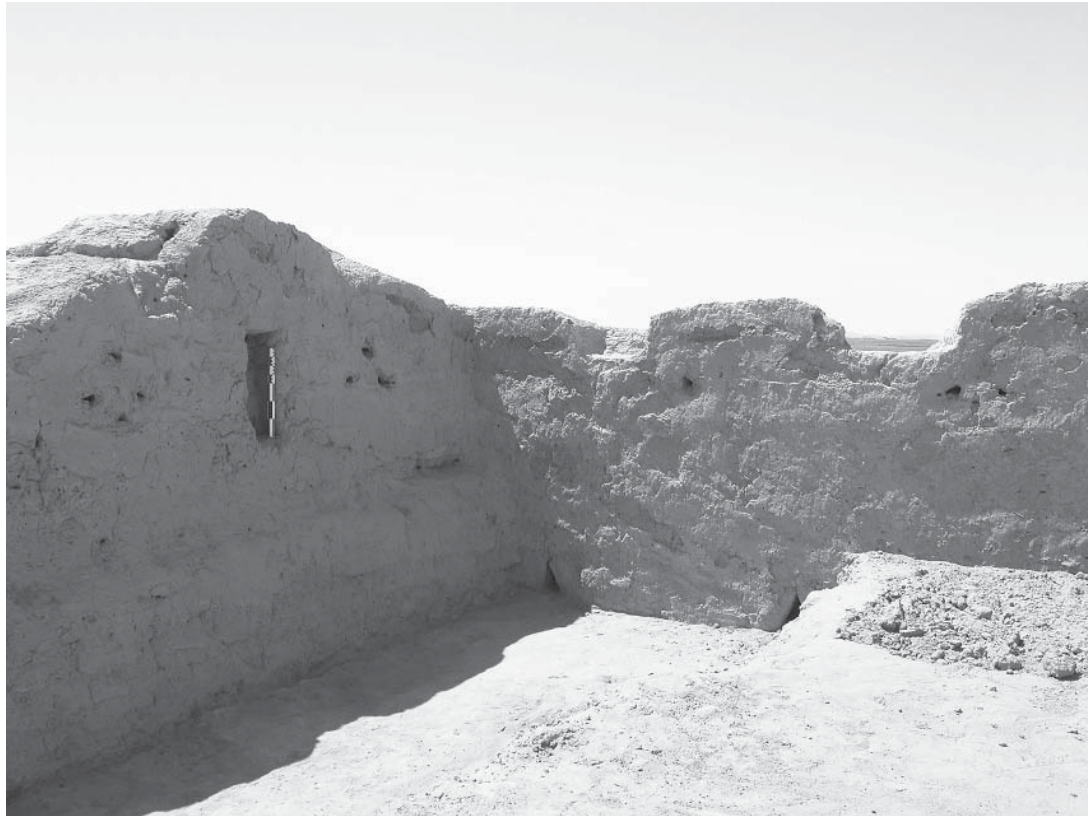
Fig. 10 Tchingiz Tepe. Décor de la tour 5 et de la courtine C4-5. Vue vers le sud-ouest.

Au début de la campagne, la mobilisation de tout l'effectif de la mission et des ouvriers a permis de dégager largement les façades du rempart oriental entre la tour 4 et la tour 8 par l'enlèvement de la masse de sable éolien et de décombres de briques écroulées qui les masquait. Cette opération a fait apparaître un élément nouveau qui est loin d'être anodin, l'existence d'un décor de briques sur toute la longueur concernée de l'enceinte. Sur les courtines, il s'agit de motifs en creux formés par l'agencement des briques de la maçonnerie elle-même : deux triangles se faisant face avec au-dessus et au dessous un rectangle. Sur les tours apparaissent des séries de rectangles verticaux encadré par deux motifs en croix identiques à ceux des courtines (**Fig. 10**).

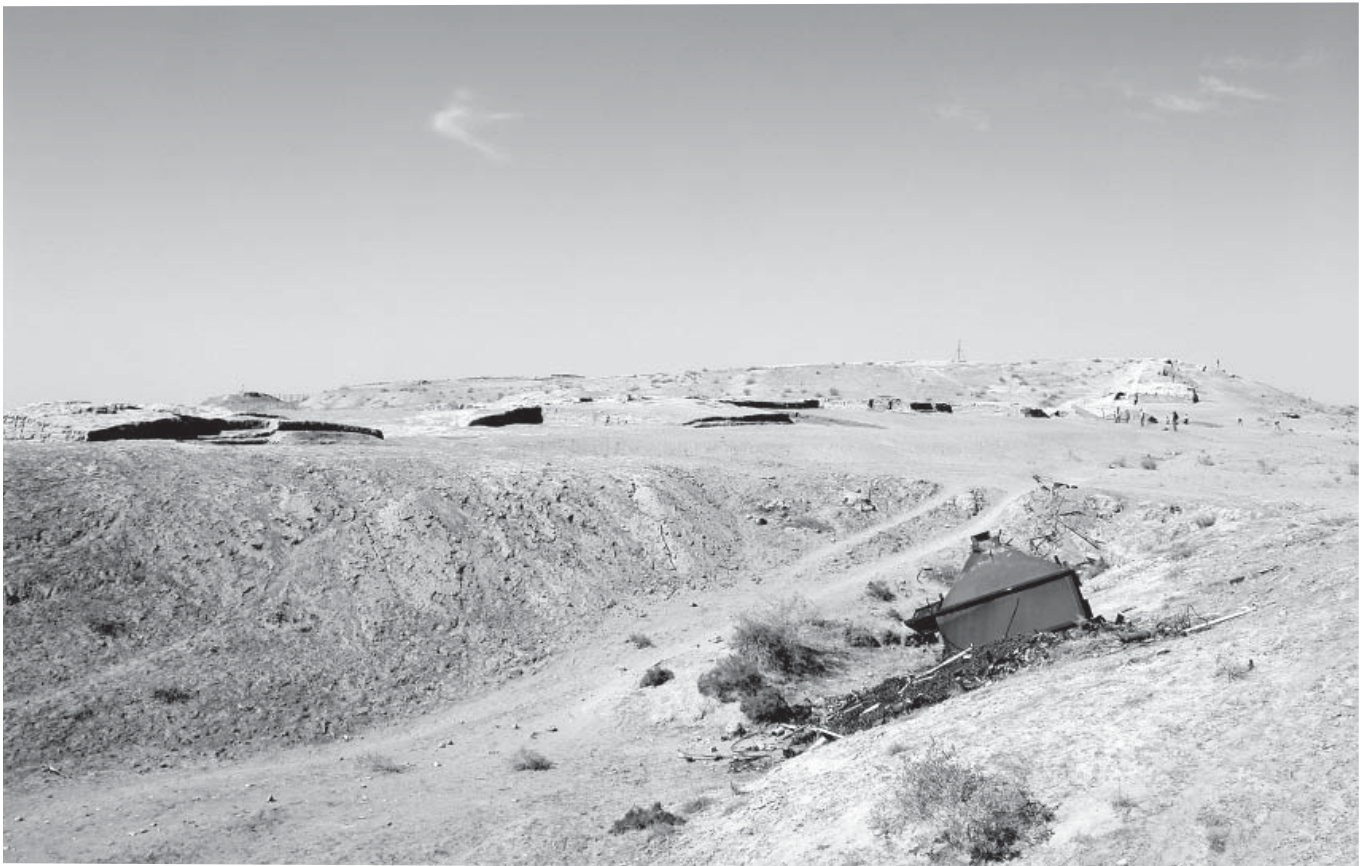
Fig. 11 Tchingiz Tepe. Vue générale des fortifications orientales vues vers le nord.

Un premier sondage large de 2 m et long de 5 m a été ouvert à l'intérieur en prenant soin d'éviter les différents murs apparus en 2003 et qui auraient pu restreindre l'espace de fouille (**Fig. 11 et 12**)<sup>7</sup>. A l'exception d'une fosse récente de direction est-ouest au nord du sondage, la stratigraphie n'a pas été perturbée dans cet espace et se présente comme une succession régulière de couches argileuses de quelques centimètres d'épaisseur qui viennent buter contre la courtine dont le pied est atteint sans qu'apparaisse aucune trace de tranchée de fondation. En fait, cette courtine repose elle-même sur des couches régulières d'accumulation à une dizaine de cm au-dessus du rocher. Curieusement, celui-ci est creusé par une tranchée de fondation qui s'ouvre à une dizaine de cm en avant de l'aplomb du parement intérieur de la courtine et qui est remplie par une couche d'argile peu compacte. Il se trouvait donc ici une construction antérieure à l'édification de la courtine, construction détruite bien avant que le mur de la courtine n'ait été construite.

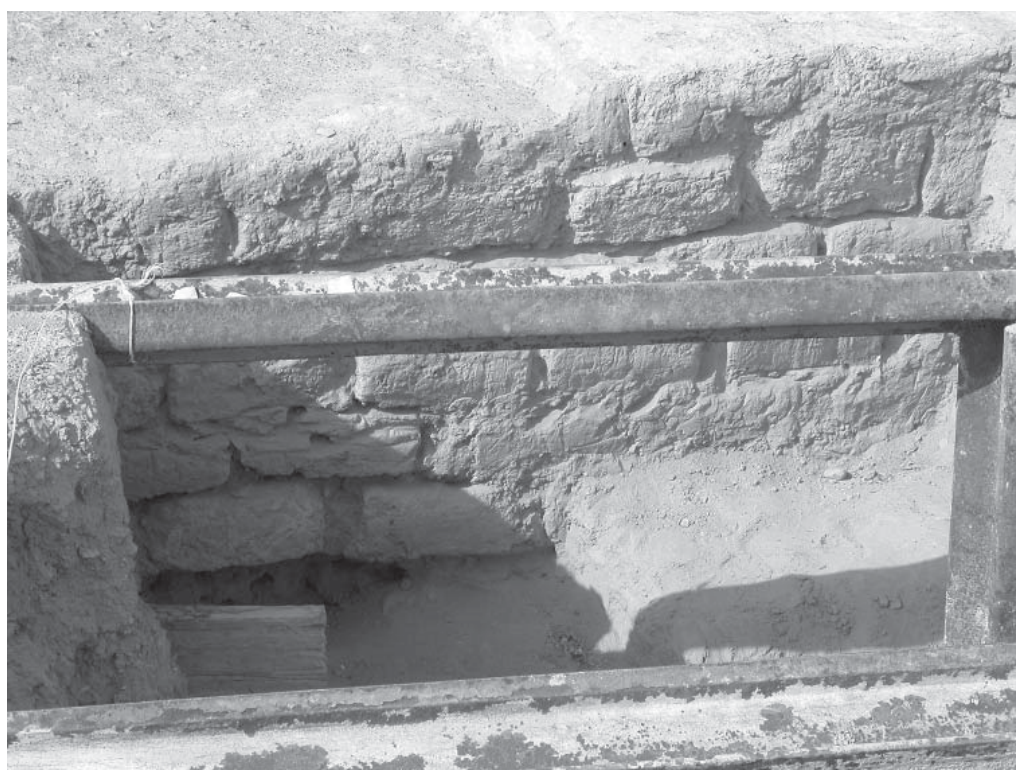
Fig. 13 Tchingiz Tepe. Sondage extérieur C 5-6. La façade de la courtine. Vue vers l'ouest.

Nous avons donc ici quatre périodes bien différenciées. Le mur de courtine qui ne comporte qu'un seul état a été établi sur un niveau de circulation aménagé faisant lui-même suite à un sol de circulation fonctionnant à même le rocher. Quelque temps après cette opération, on a creusé le fossé dont le remblai est venu masquer la face de la courtine, une face qui est apparue en bon état de conservation (**Fig. 13**).

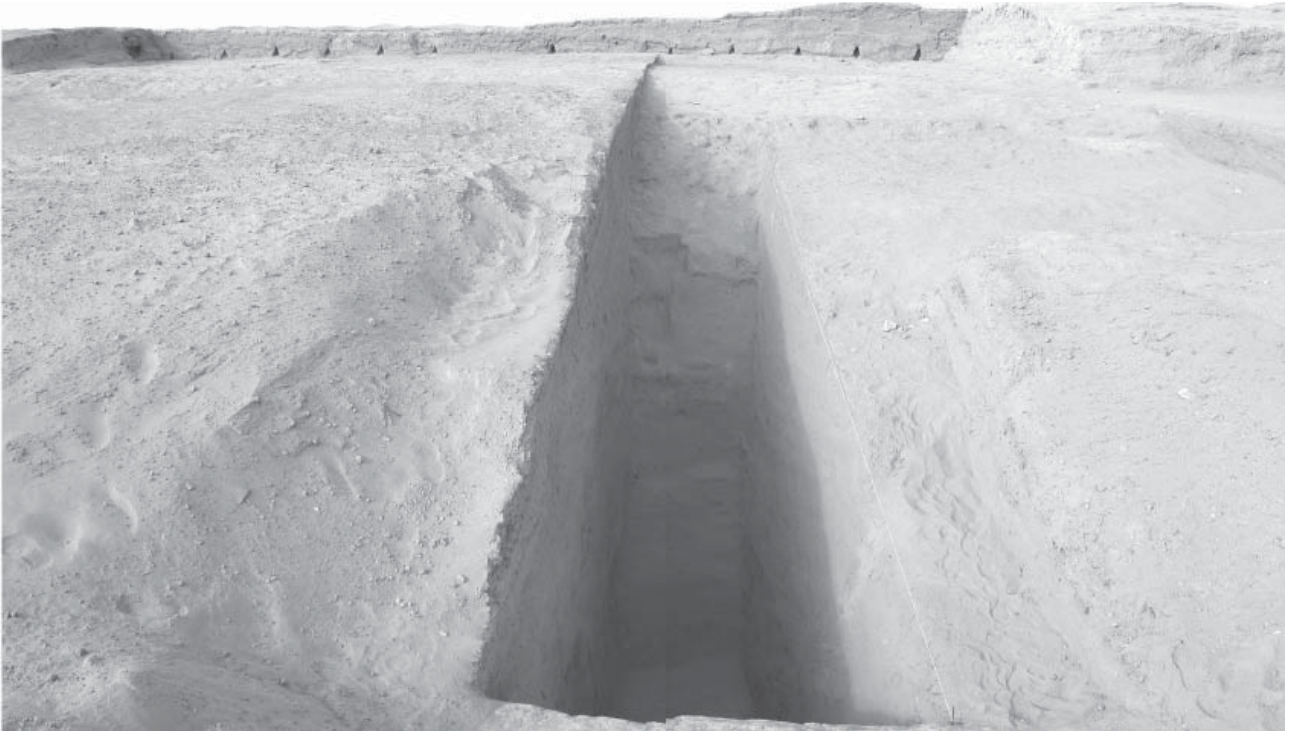
Fig. 14 Tchingiz Tepe. Sondage extérieur sur le fossé. Au fond, la courtine dont les archères émergent de la surface du remblai. Vue vers l'ouest

Le dégagement des façades du rempart oriental a fait apparaître, sur toute la zone dégagée entre les tours 4 et 8, une surface régulière de remblai de roche concassée avec les habituelles perturbations dues aux tranchées et trous individuels de soldats et, à une dizaine de mètres des courtines, des alignements nord-sud de briques tombées. Par endroits apparaissent également des petits aménagements ponctuels : murets en briques crues, fosses etc... dont la fonction n'apparaît pas clairement. Cette masse de remblai recouvre le pied de la façade des tours et courtine, pratiquement jusqu'au sommet d'une série d'archères sagittales (lesquelles avaient été masquées sous un enduit de terre), c'est à dire sur au moins 80 cm d'épaisseur (**Fig. 14**).

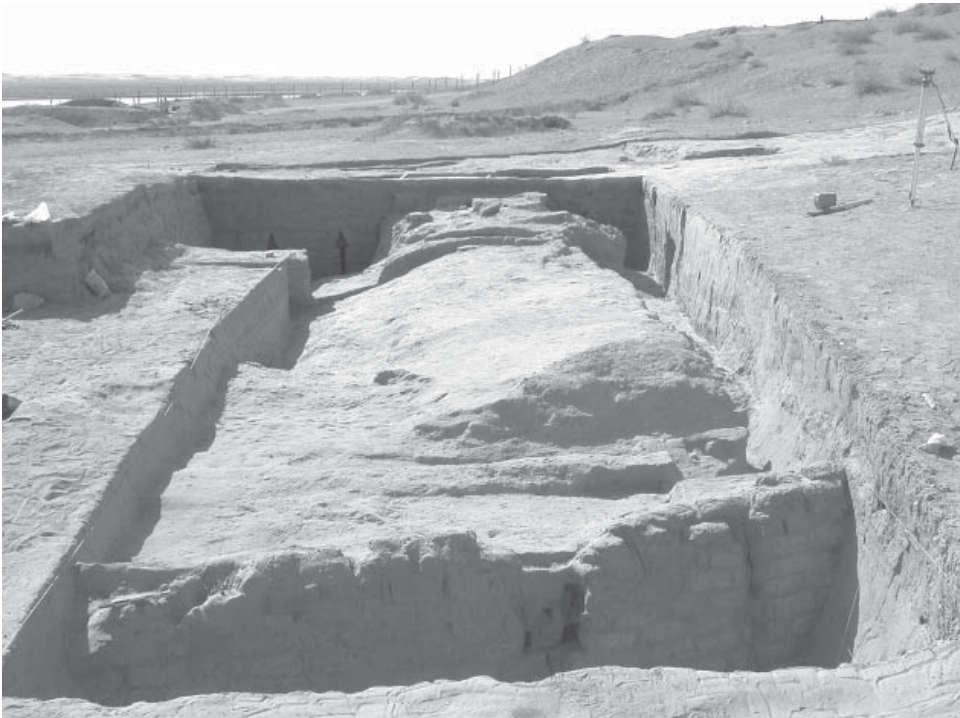
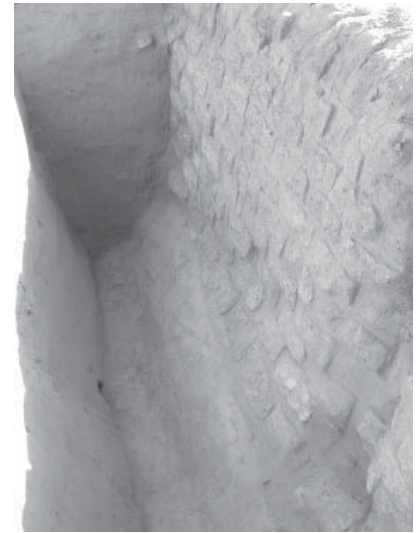
Fig. 17 Tchingiz Tepe. Vue latérale du proteichisma coupant le mur perpendiculaire. Noter, à la base, le rebord du fossé taillé dans le rocher. Vue vers le sud.

Fig. 16 Tchingiz Tepe. Vue du mur perpendiculaire à travers le rempart oriental de la colline du Tchingiz Tepe. Vue vers l'ouest.

On avait alors pu constater que ce mur représente la base en *parhsa* haute de 2 m d'une maçonnerie de briques (35 cm de côté) de deux mètres d'épaisseur. La courtine du rempart est venue se plaquer contre la face sud du mur perpendiculaire, ce qui signifie que ce dernier préexistait à la construction de la muraille orientale. Ce mur perpendiculaire représentait alors un élément important de la topographie et avait une fonction qu'on ne pouvait pas remettre en question, même si sa présence créait un désordre de taille dans la belle ordonnance de la muraille. Par la suite, la base de la courtine et du mur perpendiculaire s'est comblée, la courtine a été reconstruite ou restaurée à partir du niveau

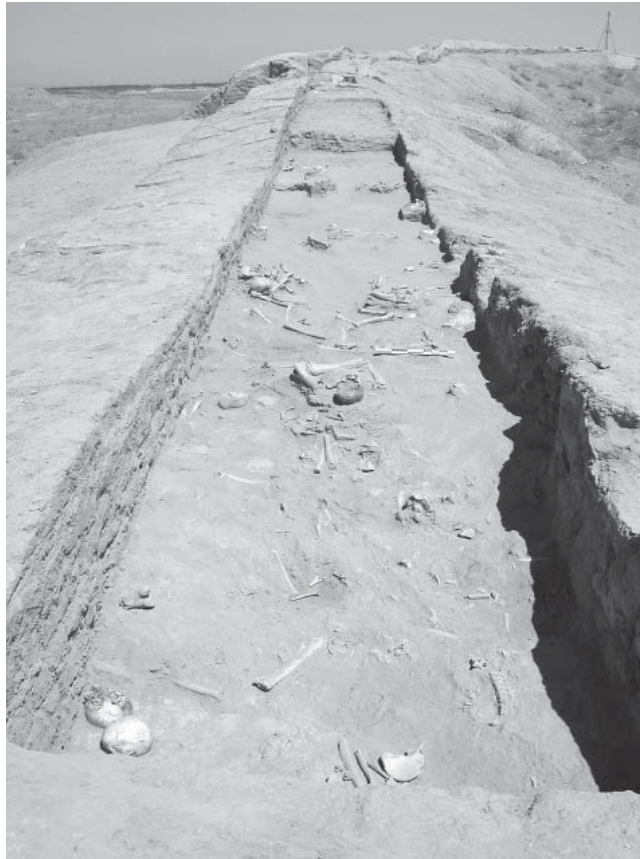
Fig. 19 Tchingiz Tepe. Rempart nord. Vue du tronçon 13-14 en début de fouille. Vue vers l'est.

Le corridor intérieur de la courtine 13-14 a également été fouillé (**Fig. 19 et 20**). Sa longueur est de 32 m et sa largeur de 1,8 m. Au cours de la fouille ont été découverts environ cinquante squelettes humains. Les os étaient dispersés sur toute la longueur du corridor. Environ trente crânes humains plus ou moins bien conservés ont pu être recueillis. Ces crânes se trouvaient surtout dans

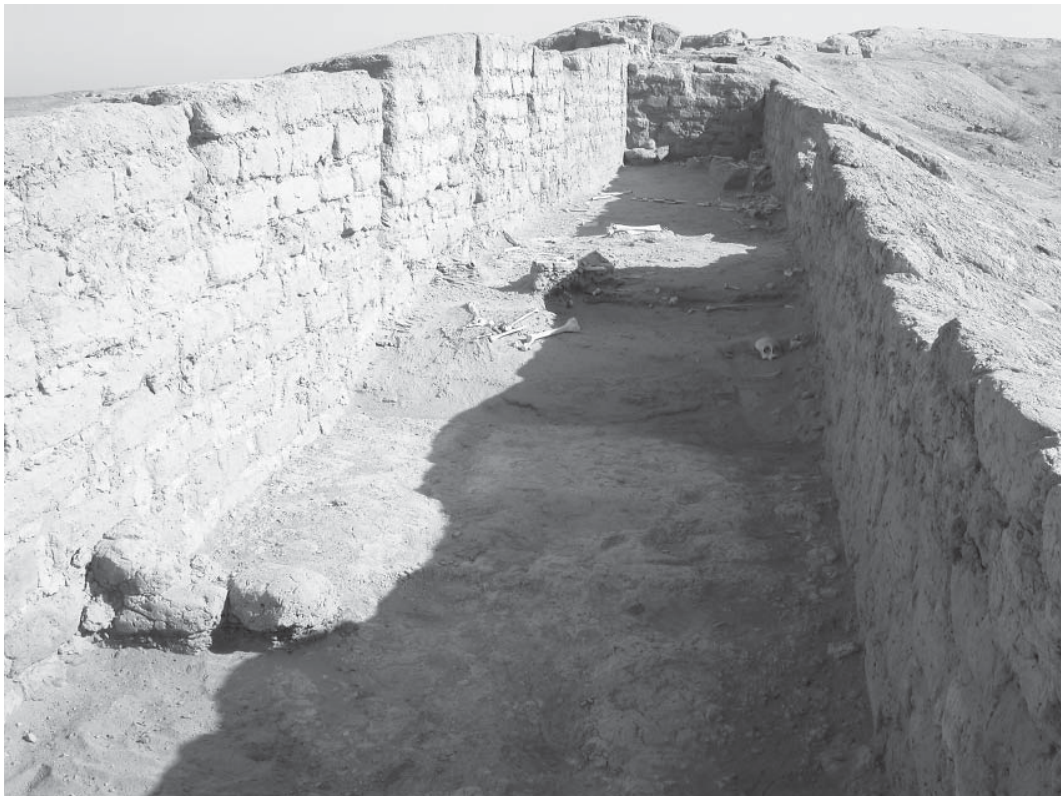
Fig. 20 Tchingiz Tepe. Rempart nord. Vue du tronçon 13-14 en fin de fouille de la nécropole. Noter les archères à gauche, la poterne à droite et, au fond, le mur de séparation construit lors de la transformation du corridor en nécropole. Vue vers l'est.

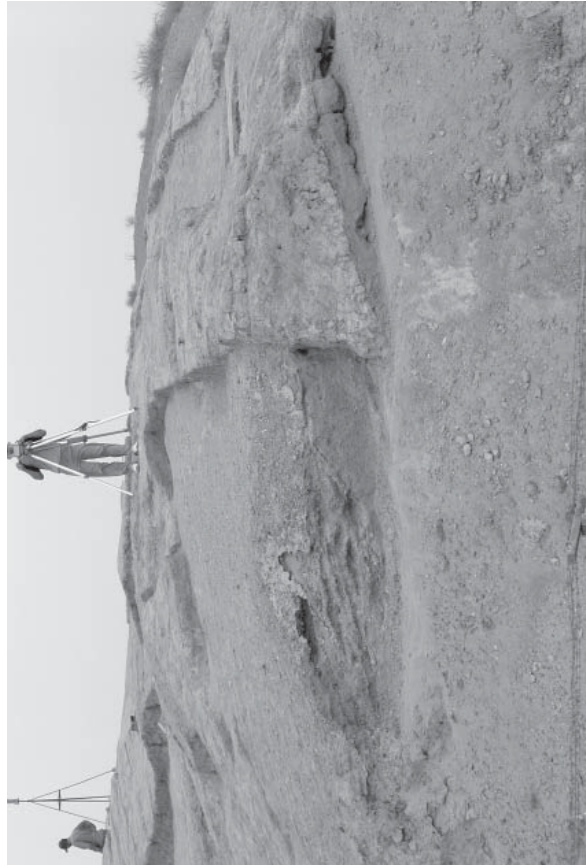
Fig. 22 Tchilingiz Tepe. Rempart nord. Vestiges de la tour 15, à l'extrémité actuelle de la muraille nord. Vue vers l'est.

La tour 14 était jusque là très peu visible et son côté nord a presque entièrement disparu, victime de l'érosion naturelle. Elle a été fouillée sur toute sa surface intérieure. La face intérieure des murs et la porte d'accès de la tour sont relativement bien conservées. Quant à la tour 15, située au-delà des barbelés, il n'en subsiste qu'une partie des fondations, le reste ayant été très fortement arasé par les intempéries (**Fig. 22**).

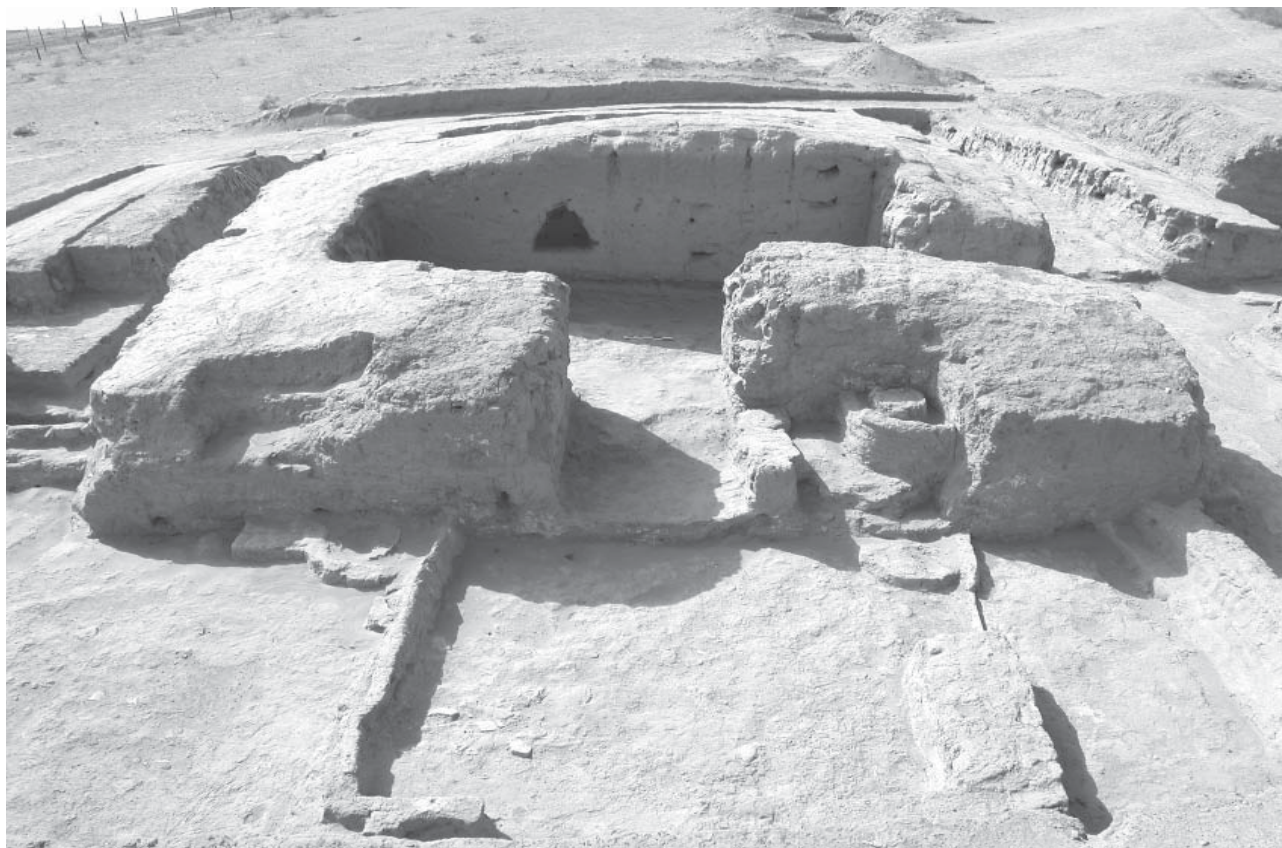
Fig. 23 Tchingiz Tepe. Temple : Vue générale de la façade. Vue vers l'ouest.

(Ch. Pidaev) (**Fig. 23, 24 et 25**)

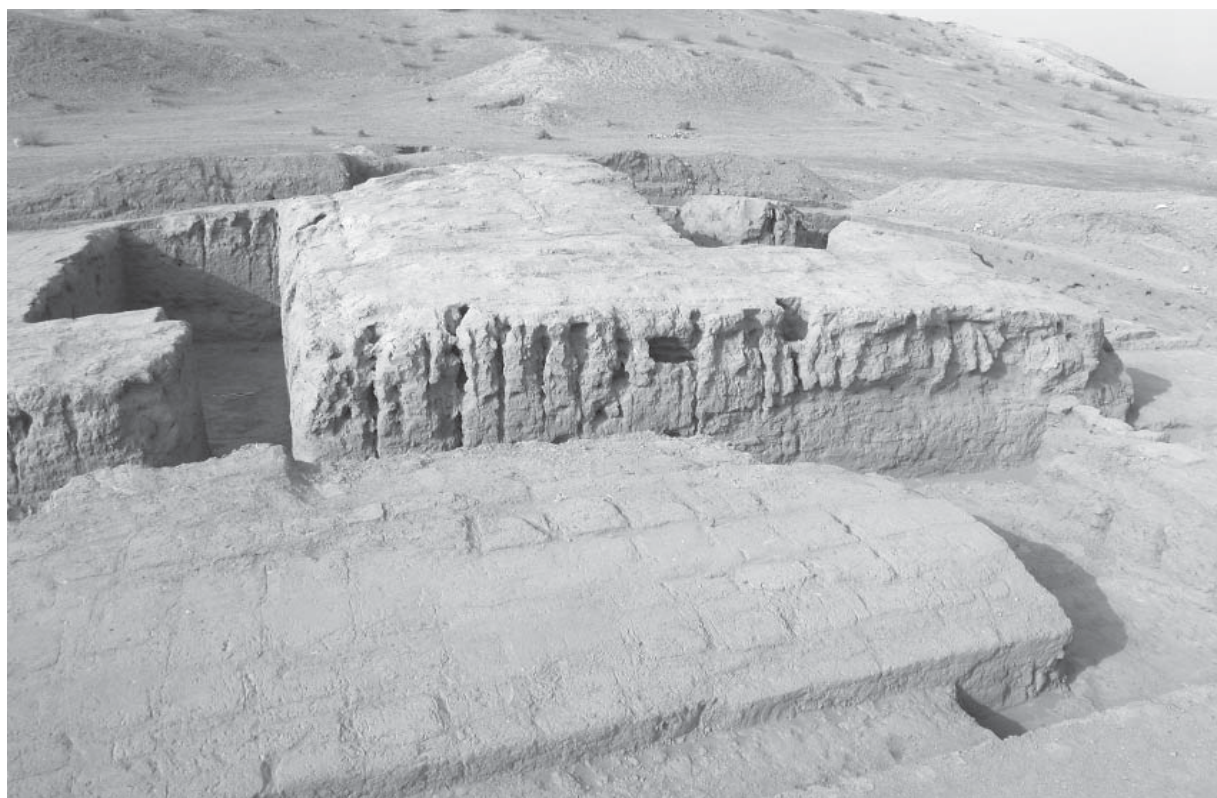
Fig. 24 Tchingiz Tepe. Temple : Vue du côté sud. Noter la pièce arrière s'ouvrant latéralement. Vue vers le nord.

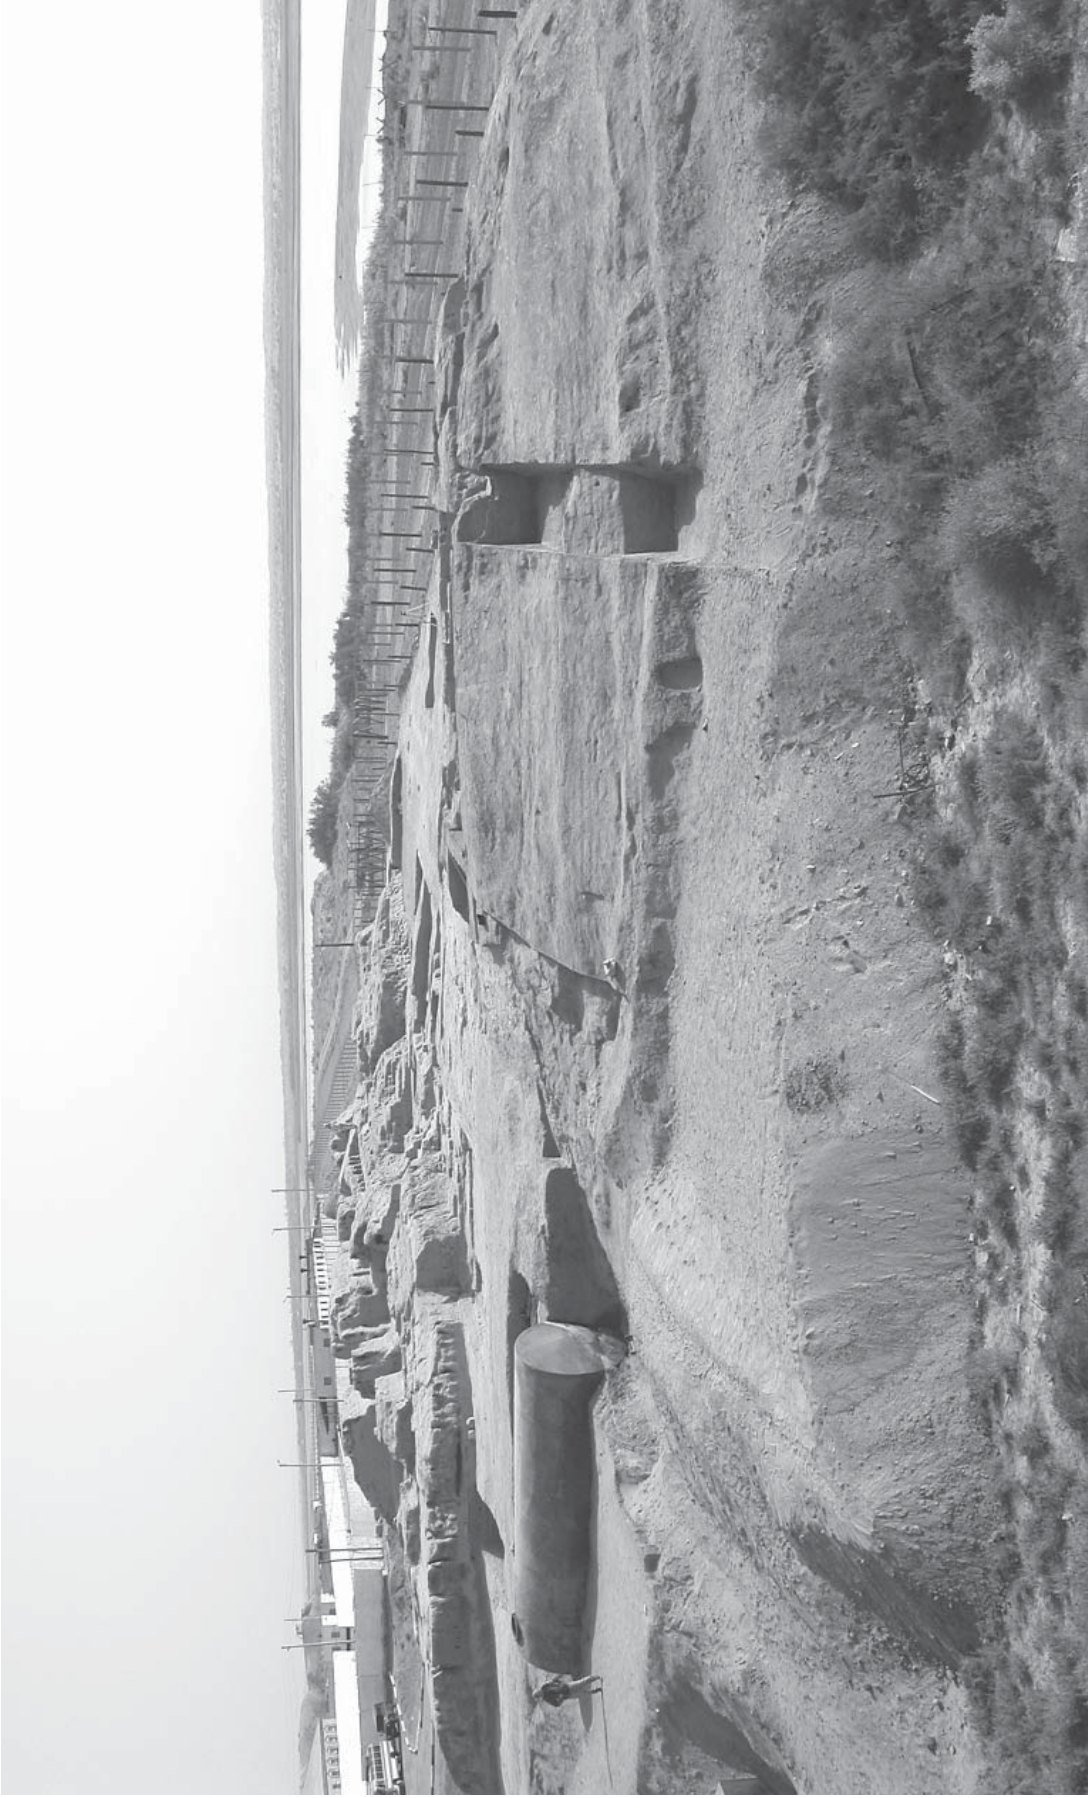
Fig. 26 Complexe culturel. Vue générale : à gauche, l'édifice A; à droite, l'édifice B. Vue vers le sud.

Ce secteur de fouille, situé au sud de la grande dépression qui limite au sud la colline de Tchingiz Tepe, a d'abord été fouillé il y a une vingtaine d'années par A. Al'baum qui a vu, dans les vestiges mis au jour, ceux d'un fort douanier d'époque hellénistique. Les travaux de la mission de Bactriane ont fait apparaître depuis 2000 la fonction religieuse du bâtiment (voir bilans des campagnes précédentes), d'où le nom de "temple" affecté à ce secteur du site. Au cours de cette campagne, il est apparu que nous avons peut-être affaire à deux édifices culturels distincts ayant connu de nombreuses transformations. C'est pourquoi, par mesure de prudence nous avons décidé de désigner cette zone de fouille sous le nom de "complexe cultuel". (**Fig. 26 et 27**)

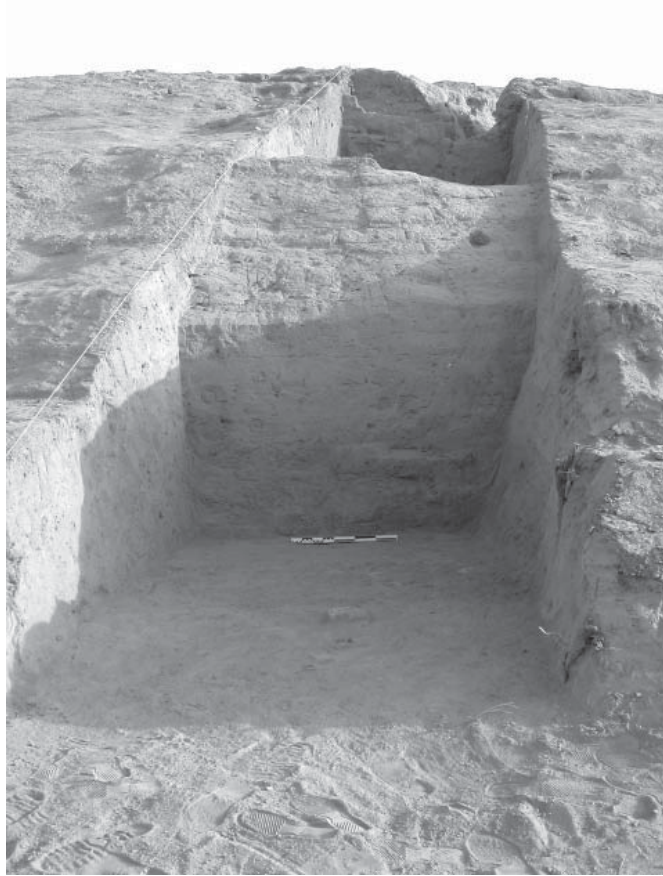
Fig. 28 Complexe culturel. Edifice B. Vue du mur de soutènement M42 constituant la limite nord du complexe. Vue vers le sud.

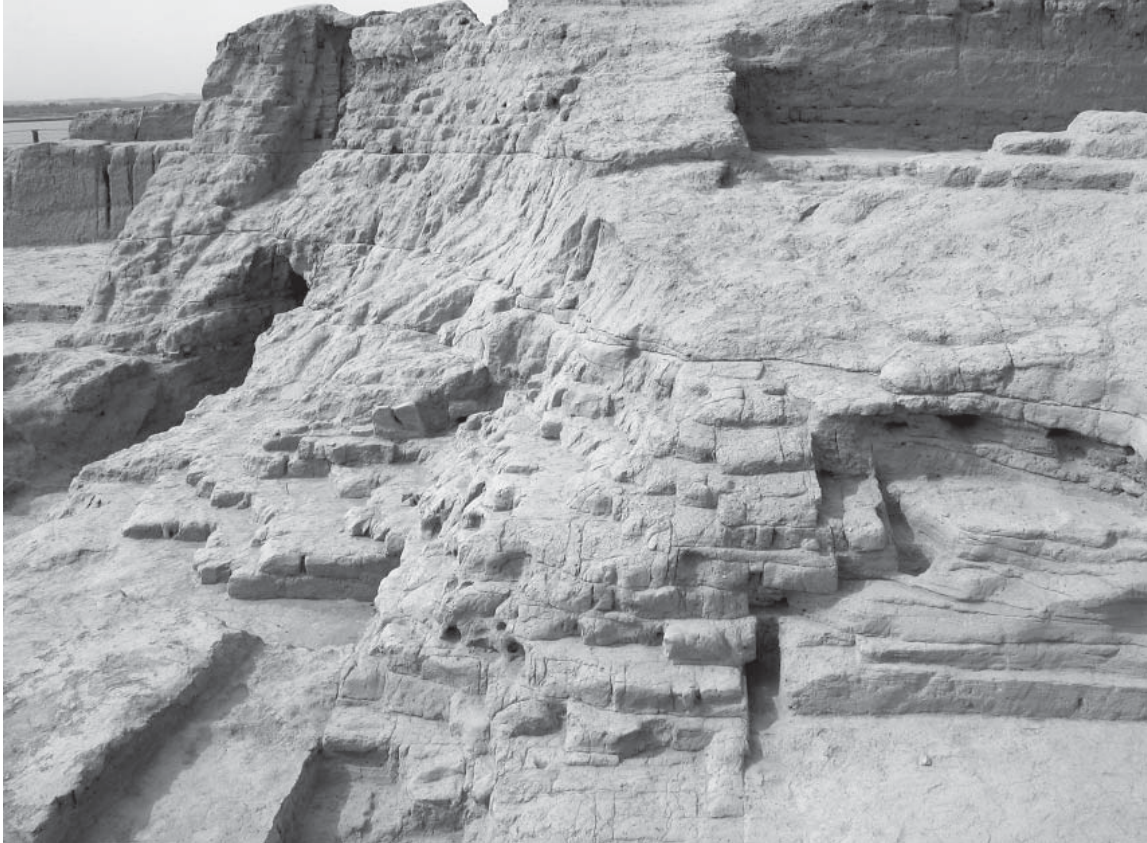
Fig. 29 Complexe culturel. La structure de l'édifice A, à l'est, montrant la continuité des maçonneries M10 et M10'. Vue vers l'est.

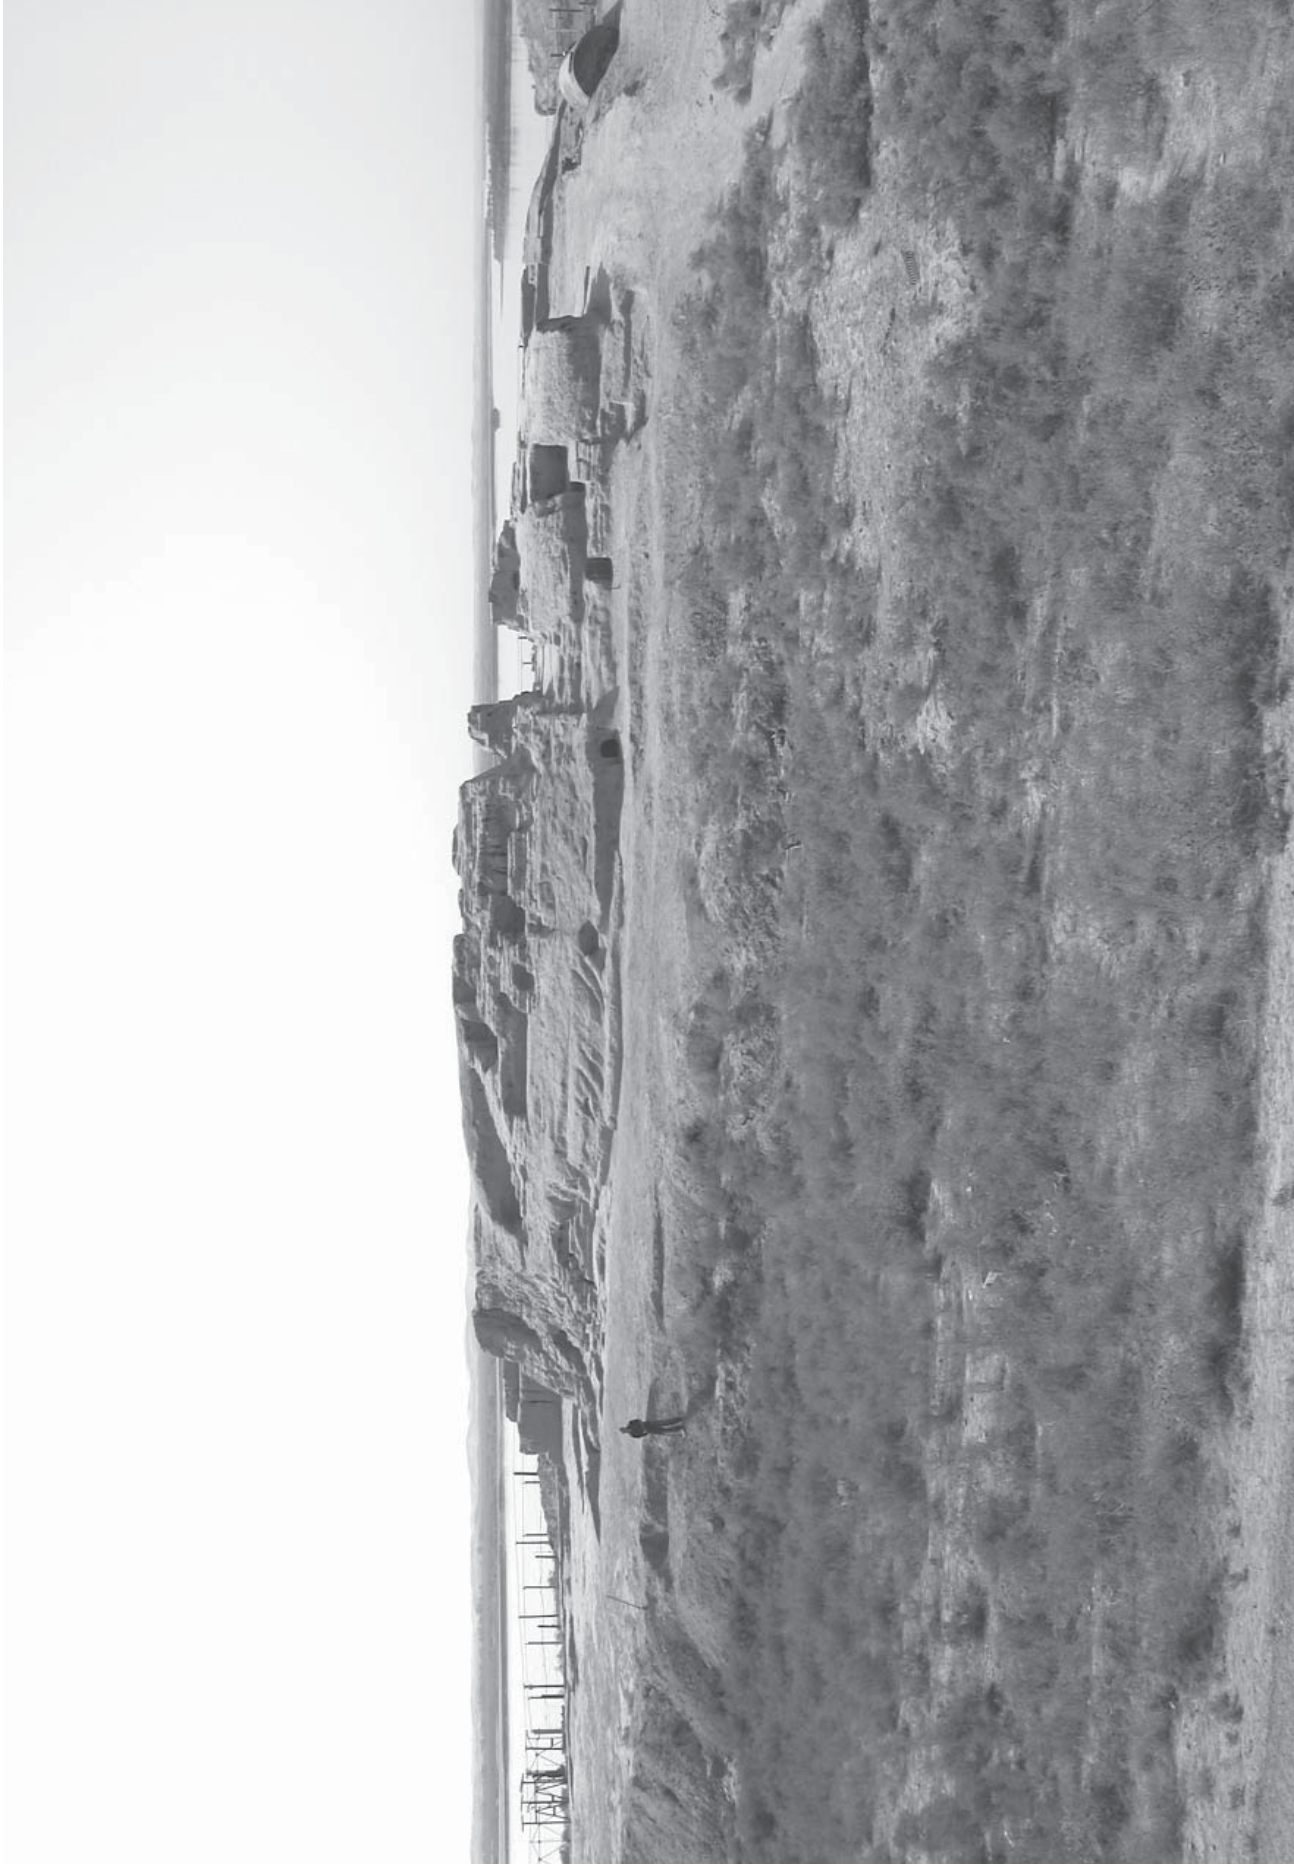
Fig. 32 Complexe culturel. Édifice A. Vue générale de l'édifice en fin de campagne. Noter la perspective dégagée des propylées. Vue vers l'ouest.

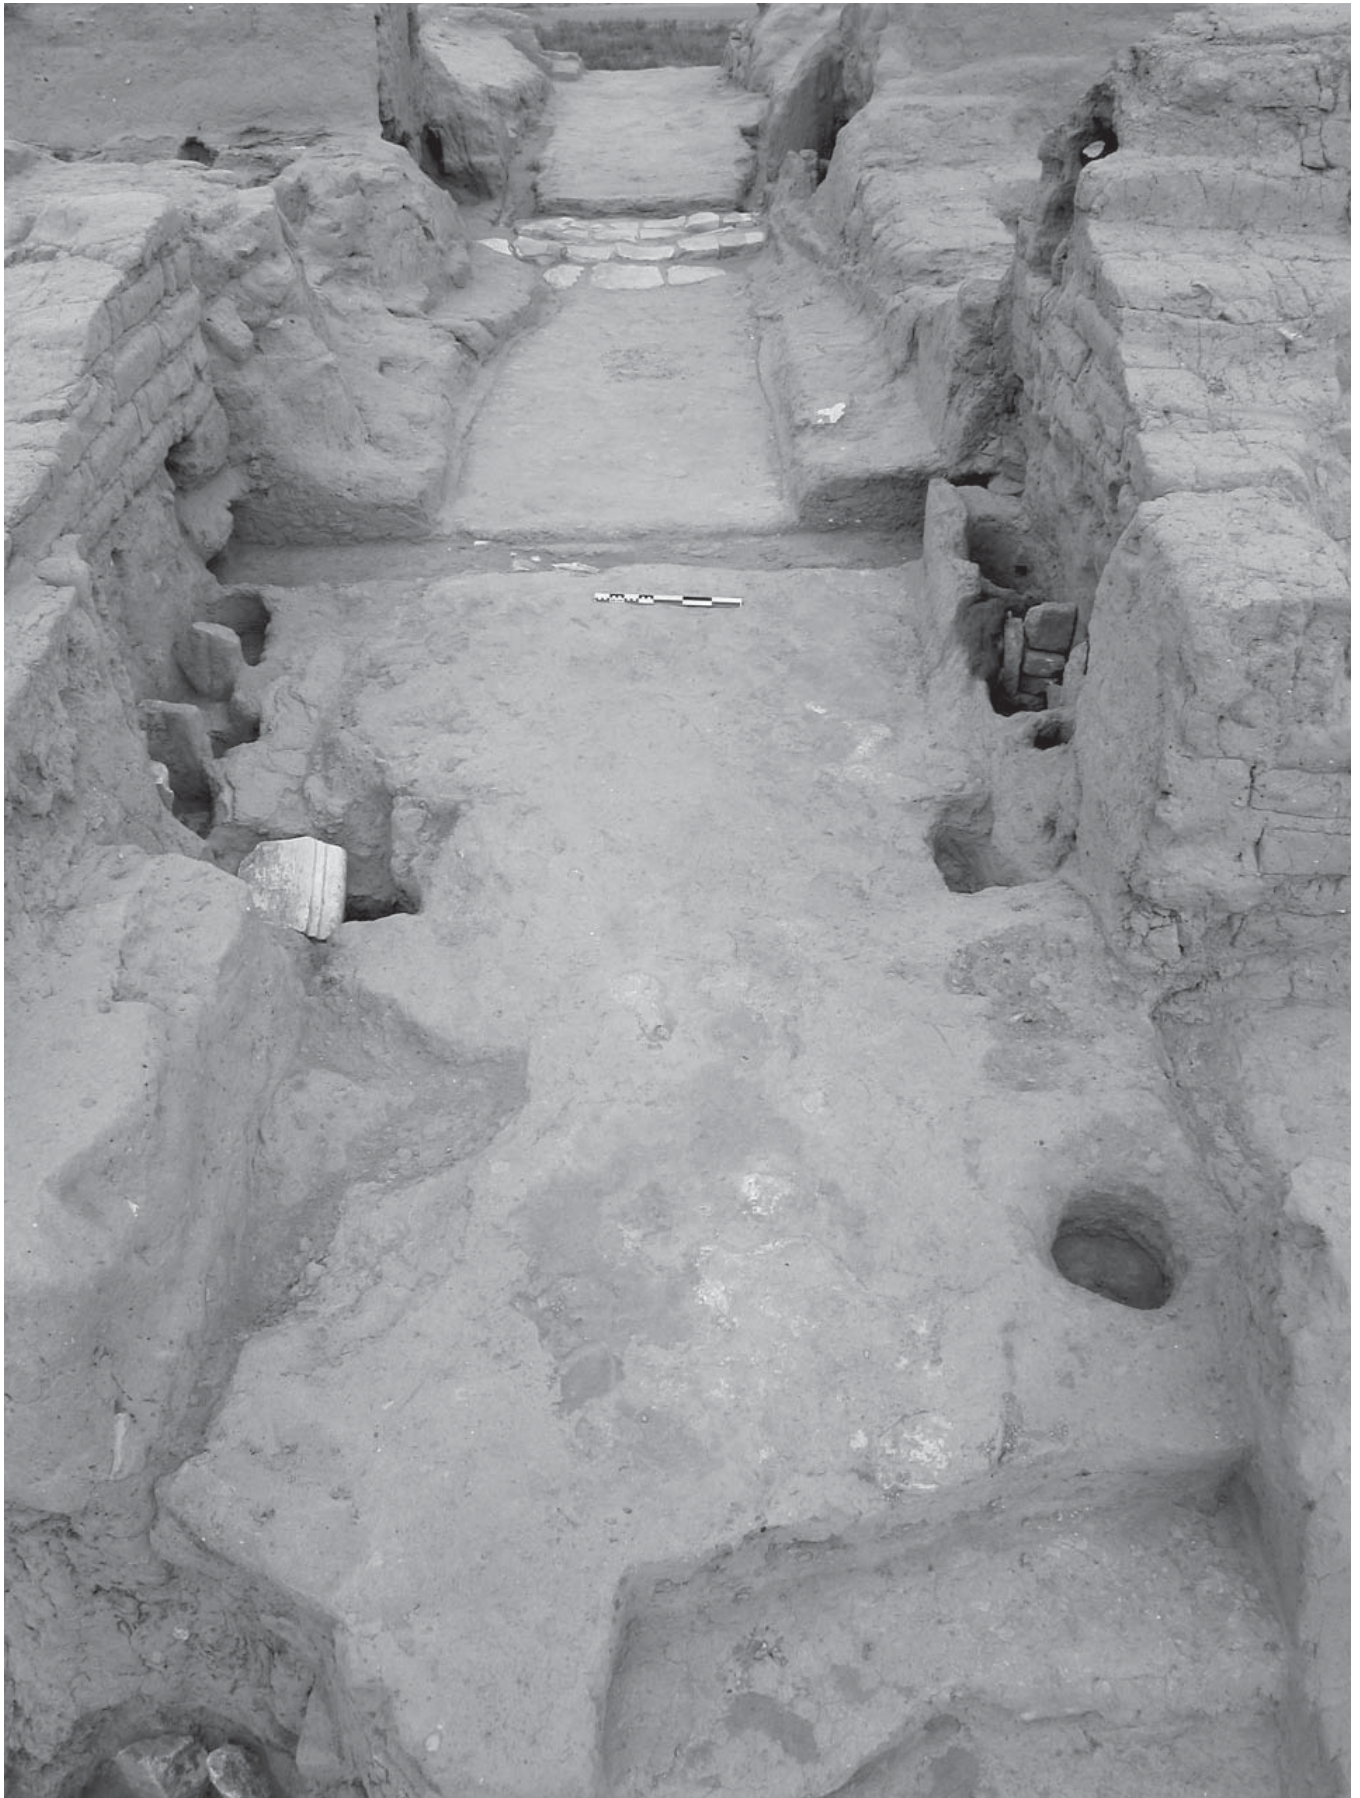
Fig. 34 Complexe culturel. Edifice A. Les propylées après l'enlèvement complet des décombres. Vue générale vers l'est.
