## **Mission archéologique franco-ouzbègue de Bactriane septentrionale: Rapport 12 (2004).**

*Mission archéologique franco-ouzbèque  
de Bactriane septentrionale*

## BILAN DE LA CAMPAGNE 2004

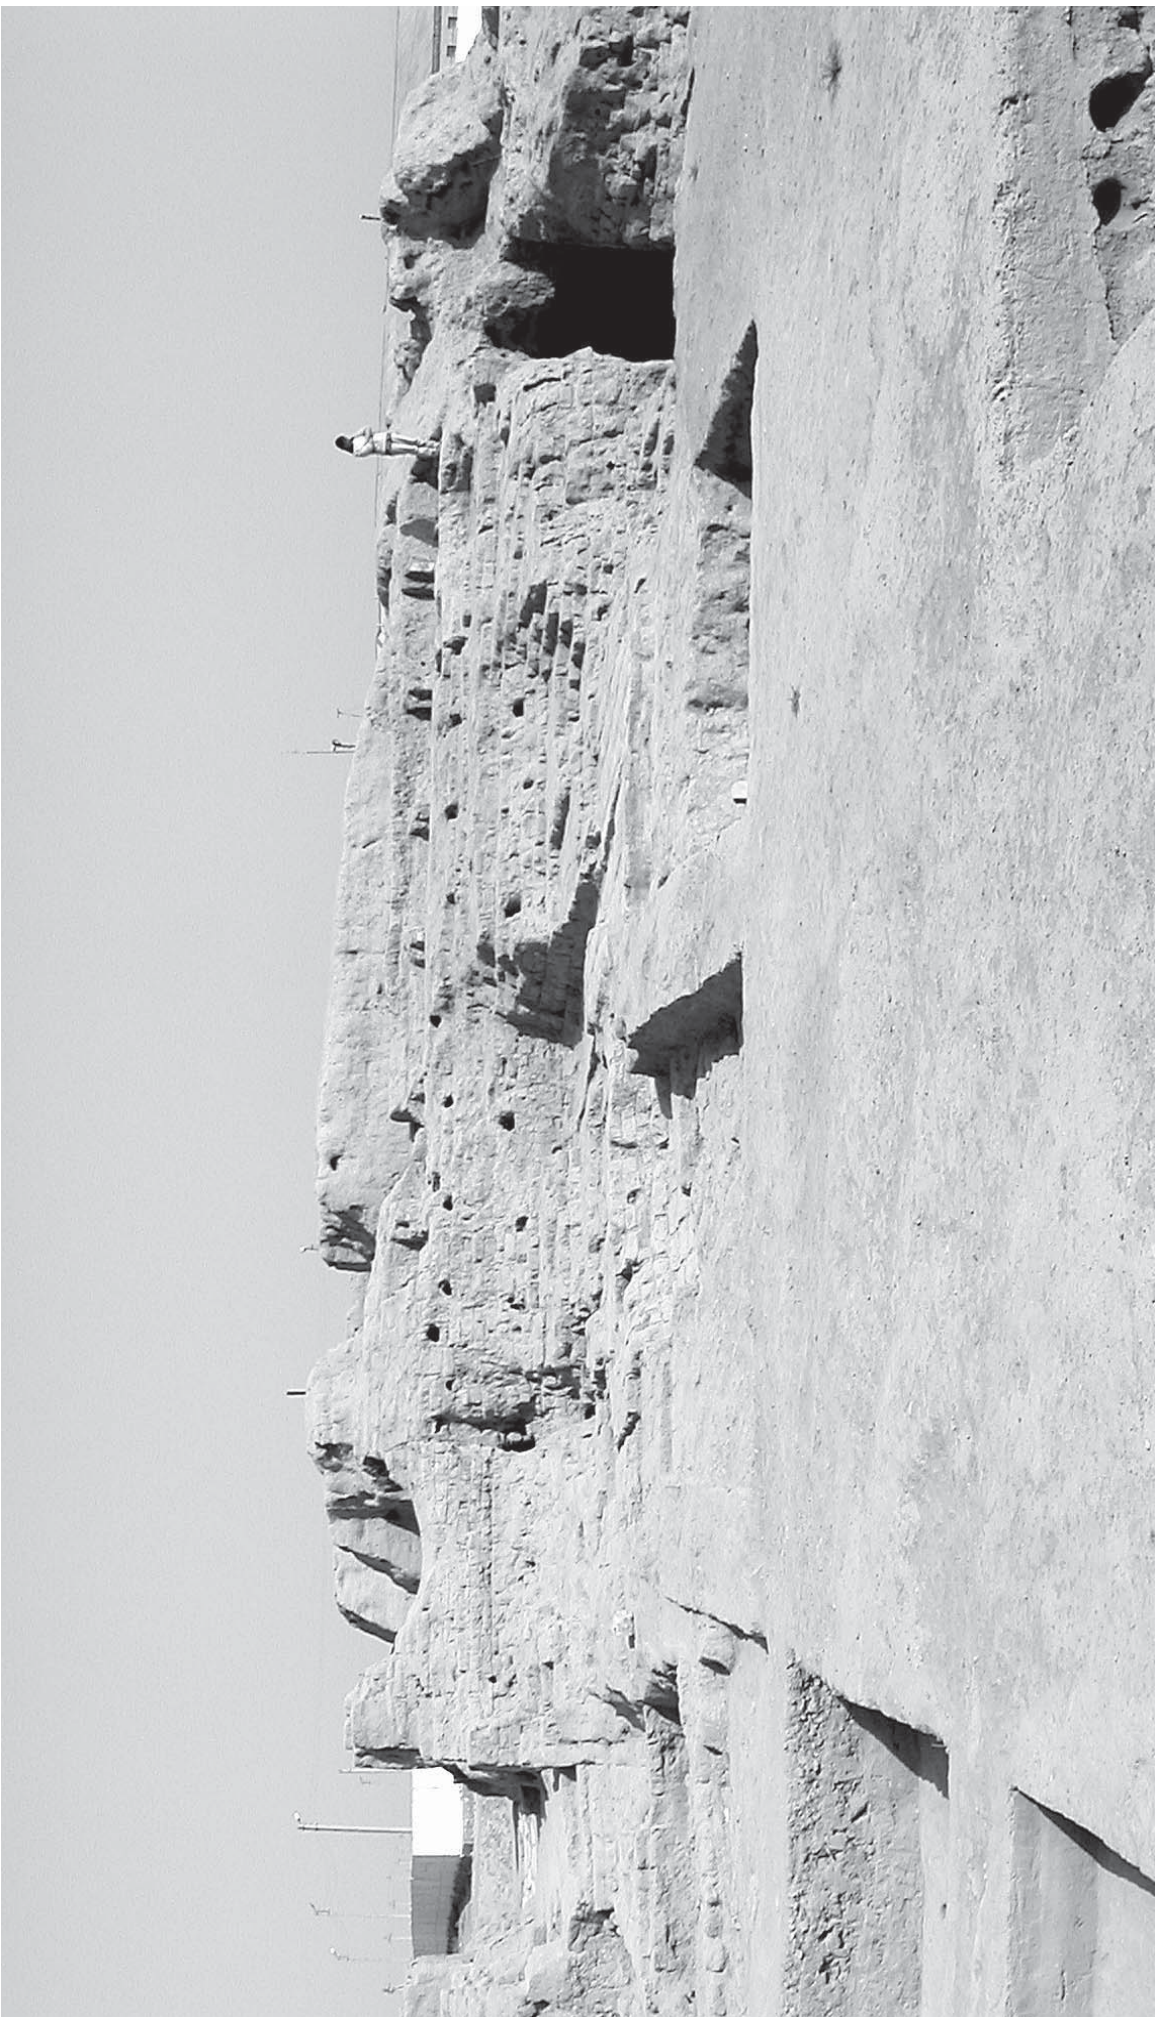
Fig. 39 Complexe culturel. Edifice A. Vue générale de la zone occidentale. Les maçonneries tranchées laissent apparaître la structure du bâtiment. Vue vers l'est

L'enlèvement de la dernière portion de remblai accumulé contre la face dégradée de l'édifice, a montré que la maçonnerie qui porte la salle aux pilastres est continue jusqu'à l'extrémité sud du chantier, soit sur près de cinquante mètres de long (**Fig. 40**). D'autre part, le fait que nous avons observé dès 2003 se confirme: cette maçonnerie comporte dans son épaisseur de nombreuses poutres très régulièrement disposées, horizontalement et verticalement (**Fig. 39**). On constate alors que plusieurs de ces poutres sont enveloppées d'un enduit d'extérieur qui a été refait à plusieurs reprises (**Fig. 41**). Tout se passe comme si on avait eu ici un bâtiment léger en bois comportant des supports

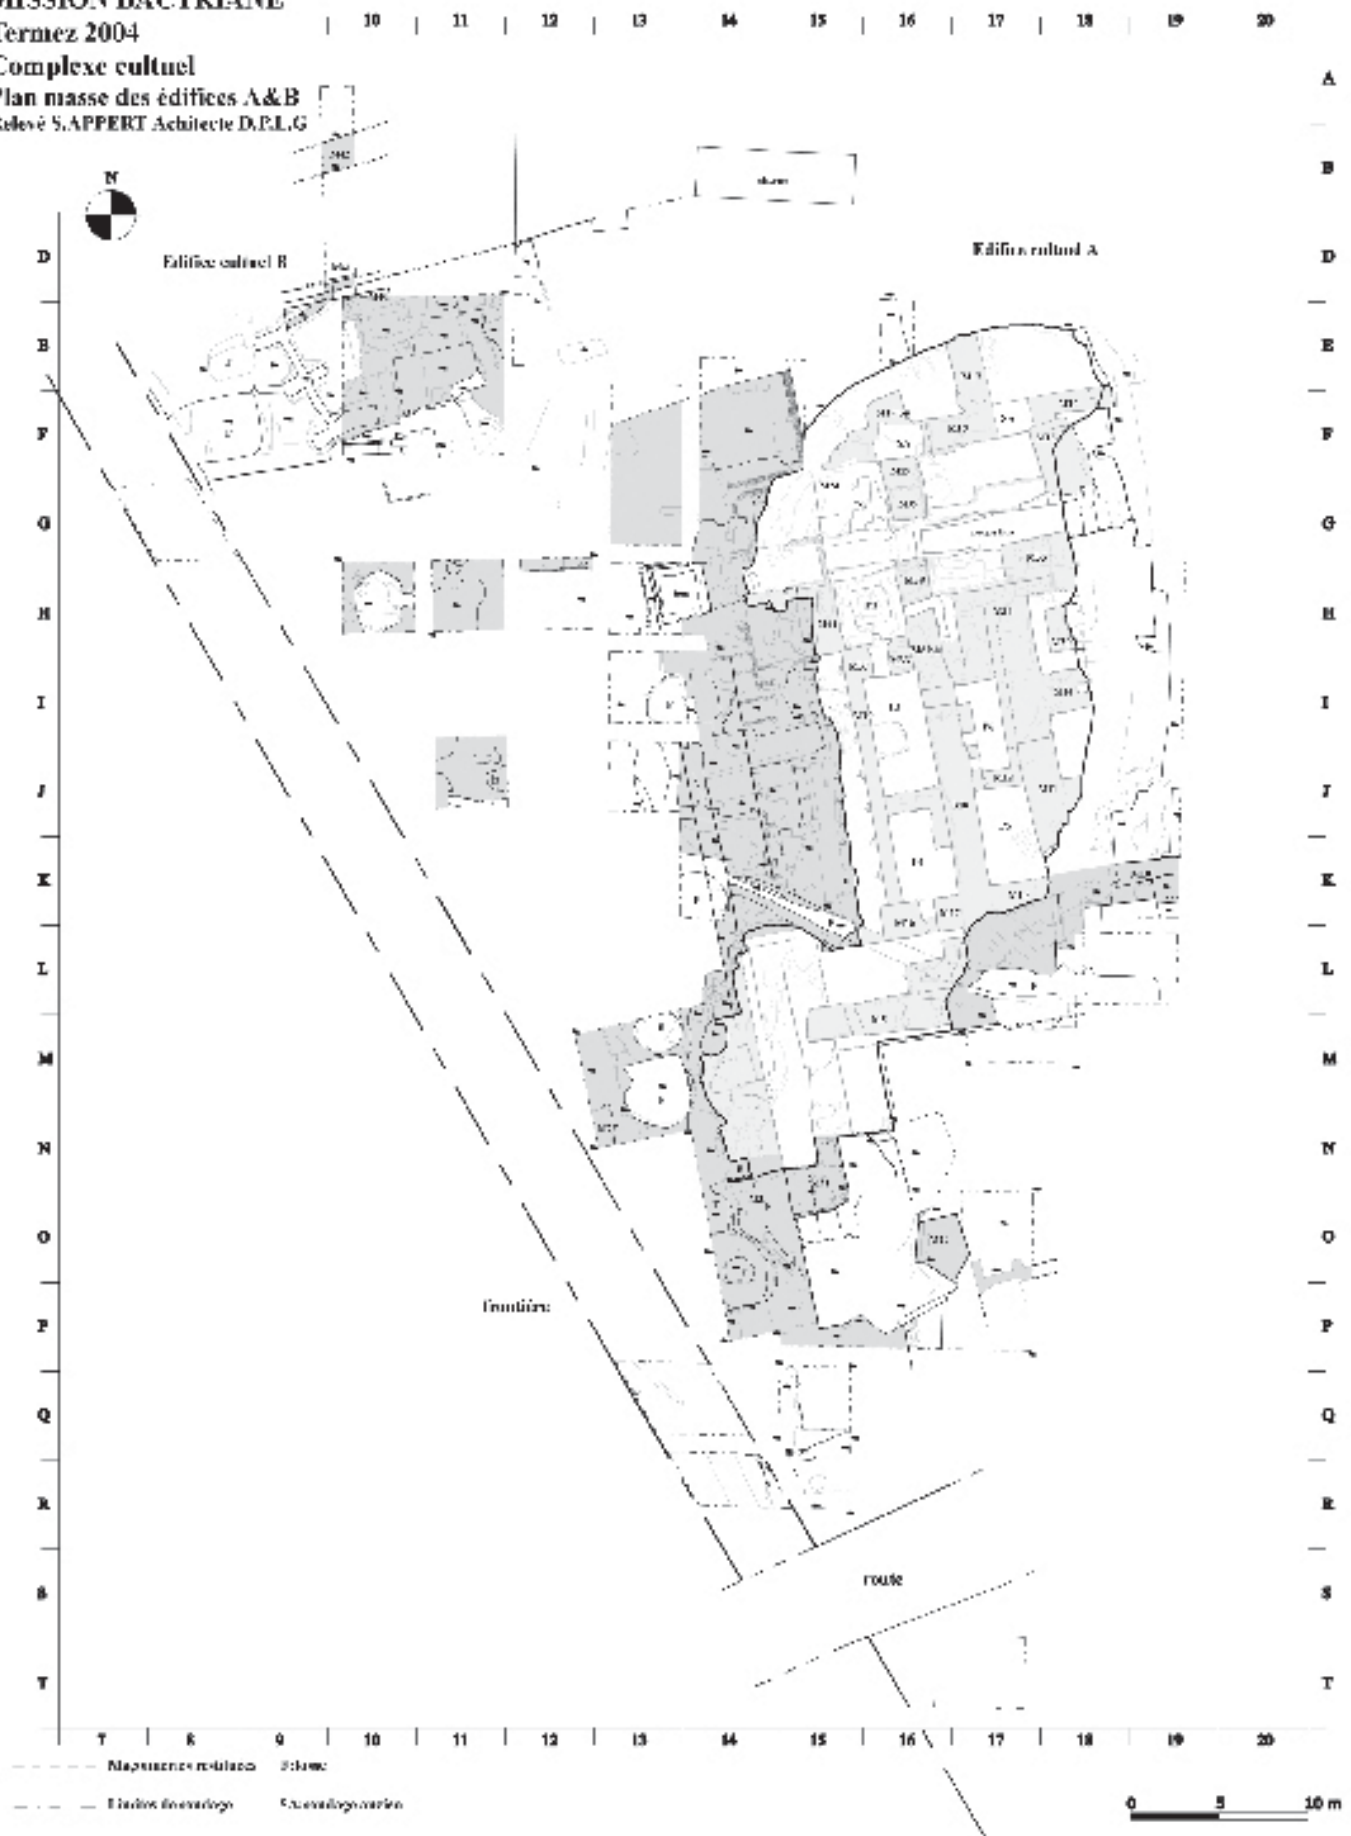
Fig. 40 Complexe culturel. Plan des premiers états. Relevé et infographie S. Appert.

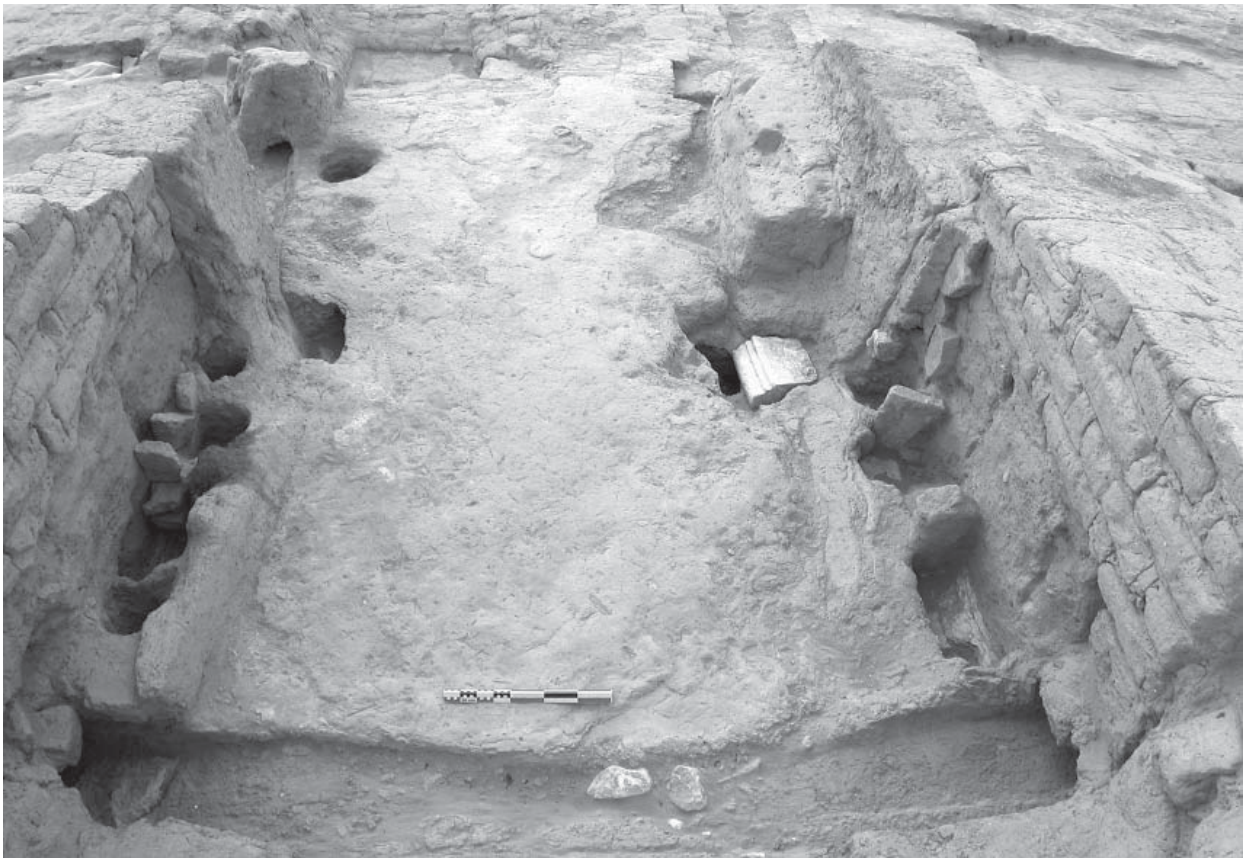
Fig. 35 Complexe culturel. Edifice A. La nouvelle porte monumentale. Au premier plan, le négatif de la poutre de seuil. Plus loin, les encastresments de poteaux et la base de pierre moulurée de l'un d'entre eux. Vue vers l'ouest.

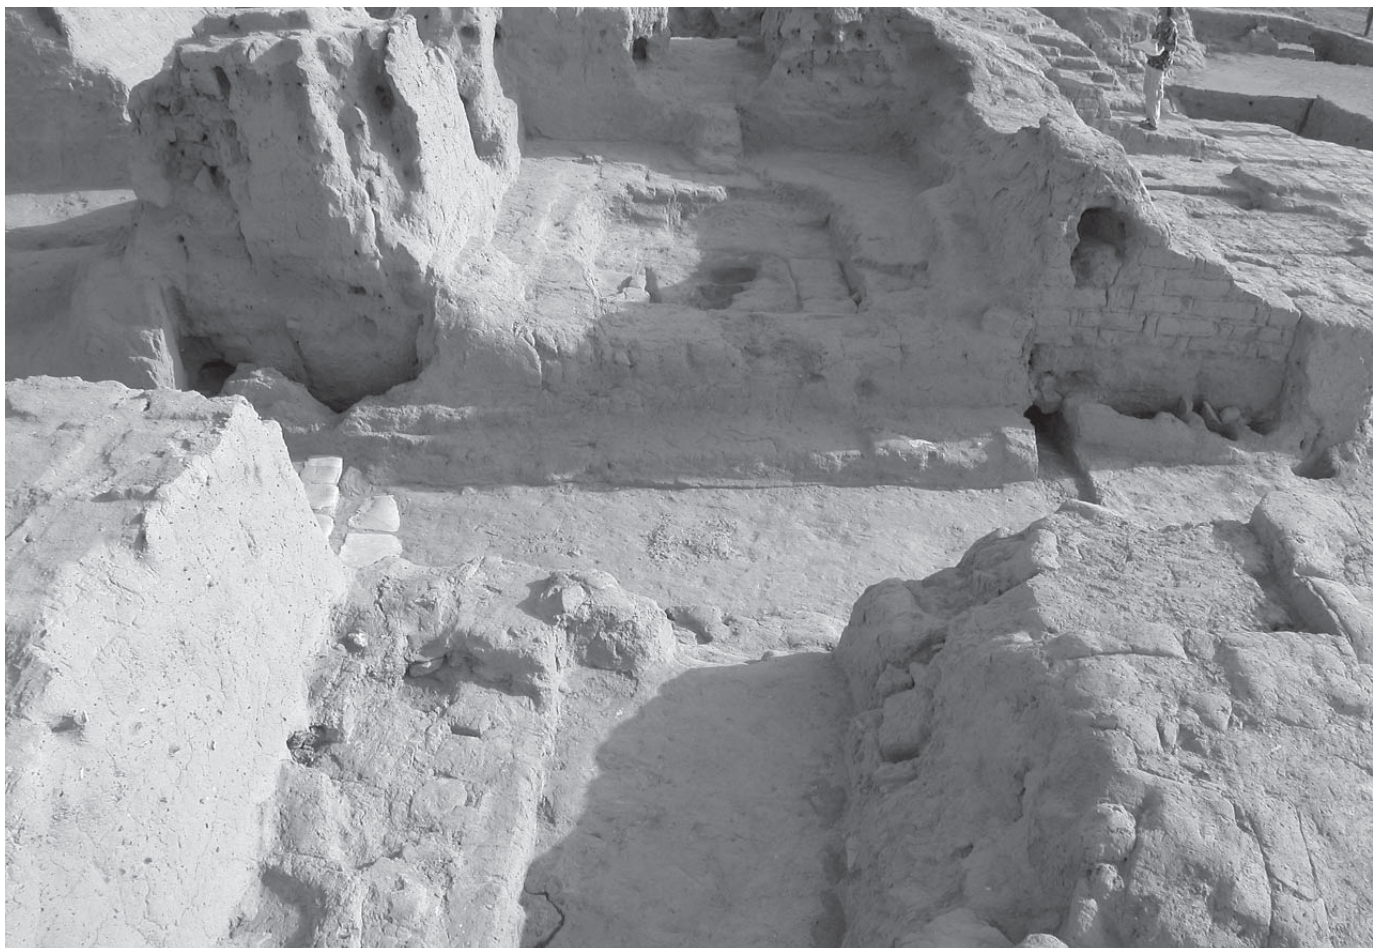
Fig. 36 Complexe culturel. Edifice A. La nouvelle porte monumentale dans sa relation avec les pièces 1 (au fond) et 2 (au premier plan). Vue vers le sud.

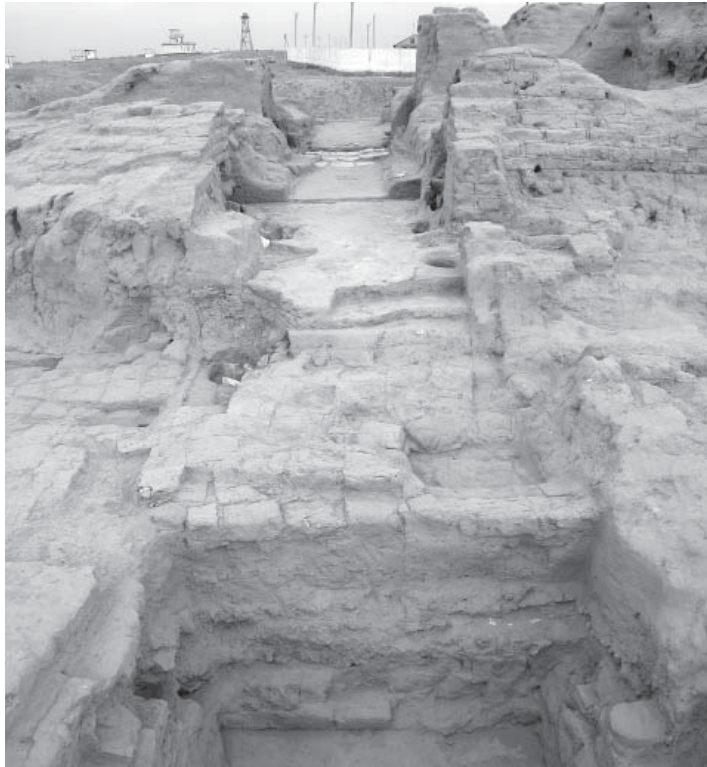
Fig. 37 Complexe cultuel. Edifice A. Le four dans le prolongement des propylées. Vue vers l'est.

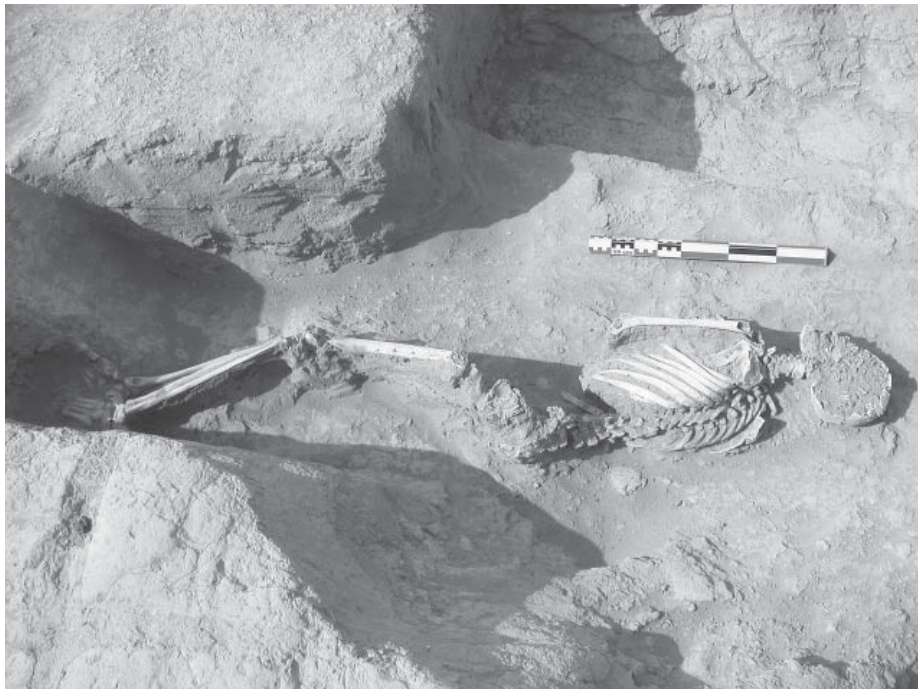
Fig. 42 Complexe cultuel. Tombe islamique en I14. Vue vers l'ouest

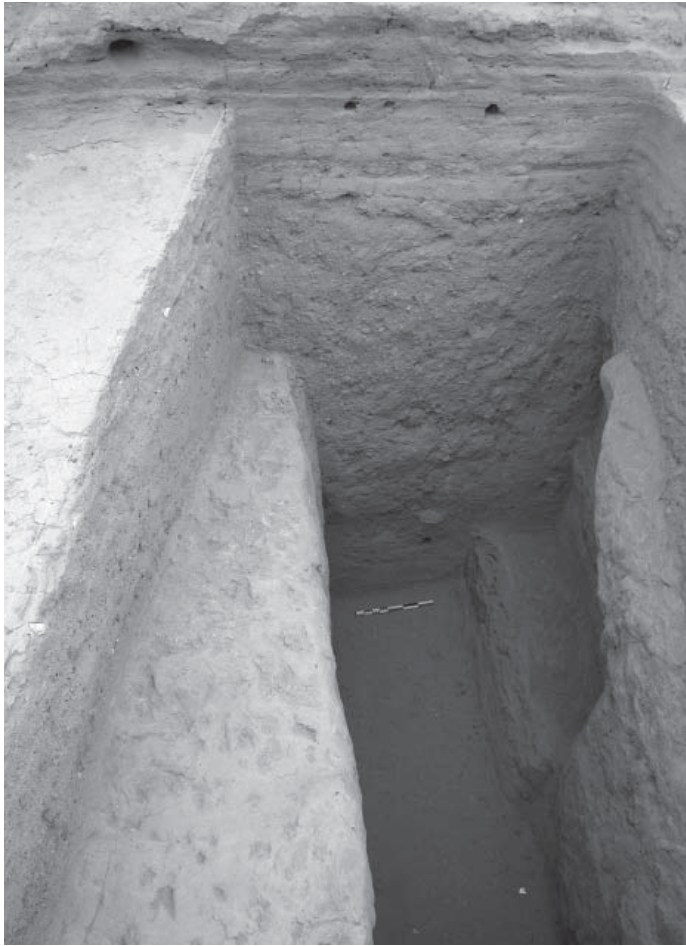
Fig. 43 Complexe cultuel. Sondage immédiatement au nord de la plateforme. Tranchée nord-sud antique à travers le rocher et s'engageant sous l'édifice A. Vue vers le nord.

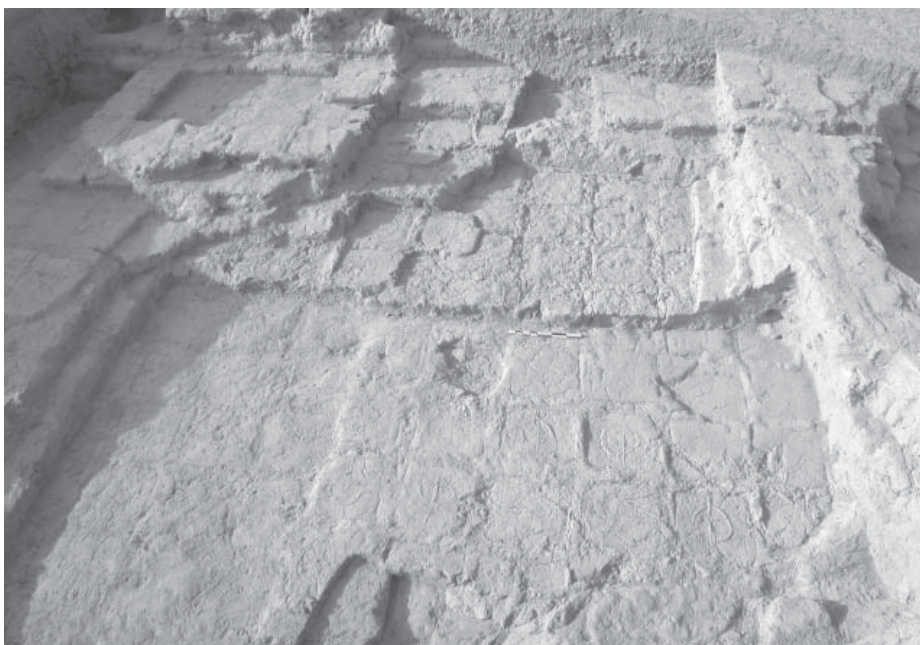
Fig. 48 Complexe cultuel. Edifice B. Paroi sud de la zone d'arrachage centrale. Interpénétration des maçonneries et des remblais.

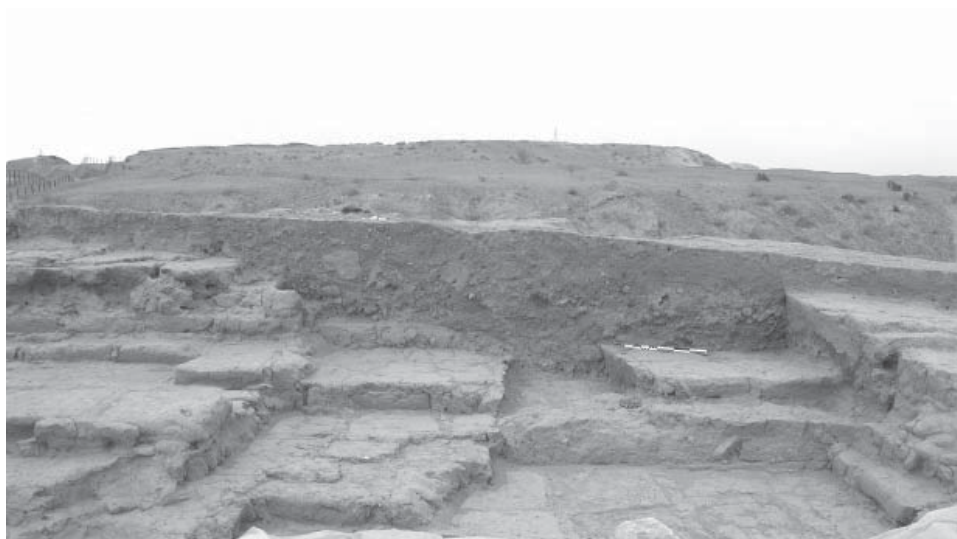
Fig. 49 Complexe cultuel. Edifice B. Paroi nord de la zone d'arrachage centrale. A gauche, élément de rocher intégré dans la maçonnerie.

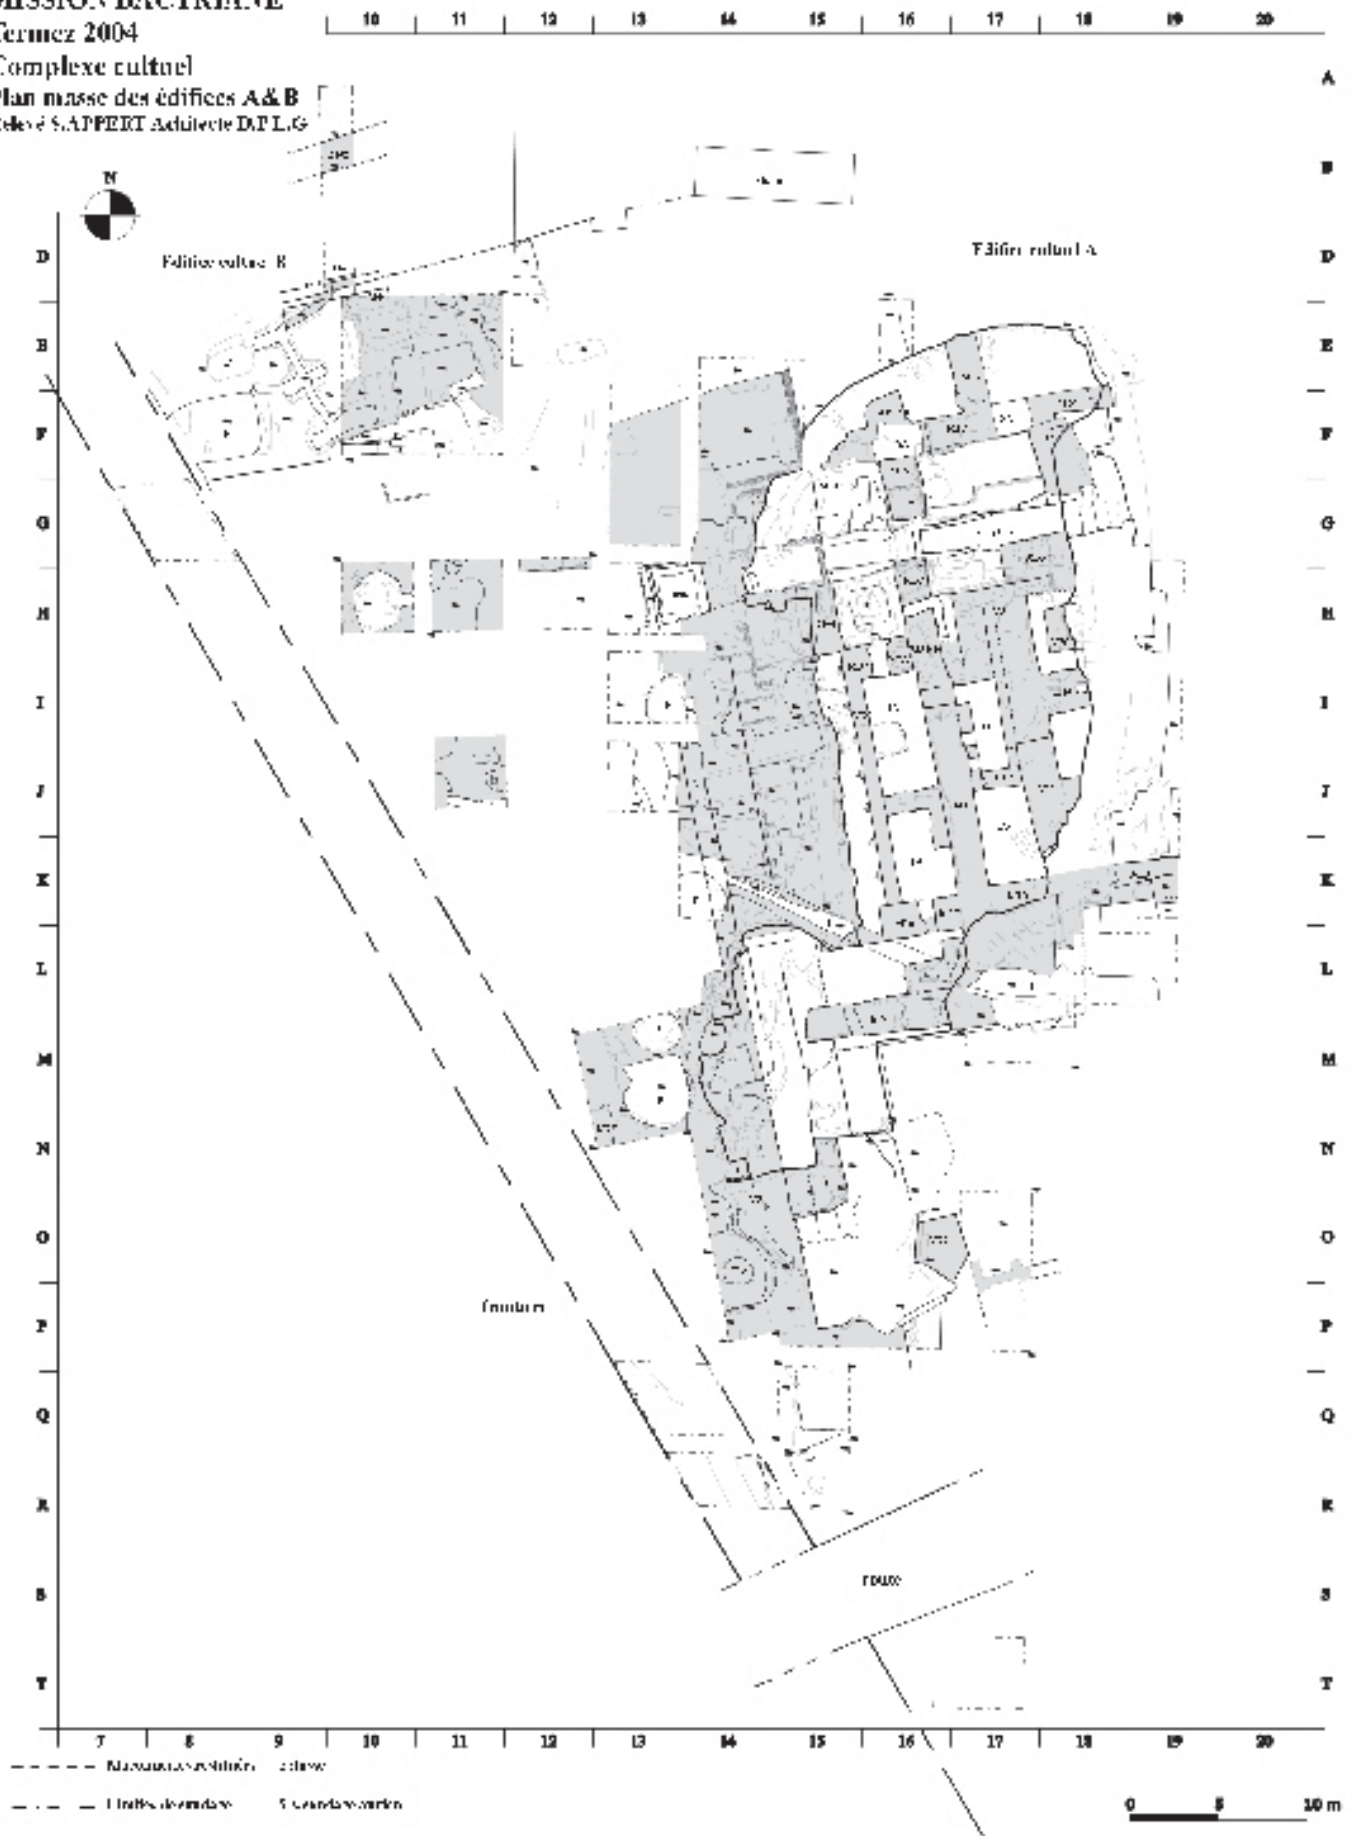
Fig. 27 Complexe culturel. Plan masse du chantier à la fin de la campagne de 2004.  
Relevé et infographie S. Appert.

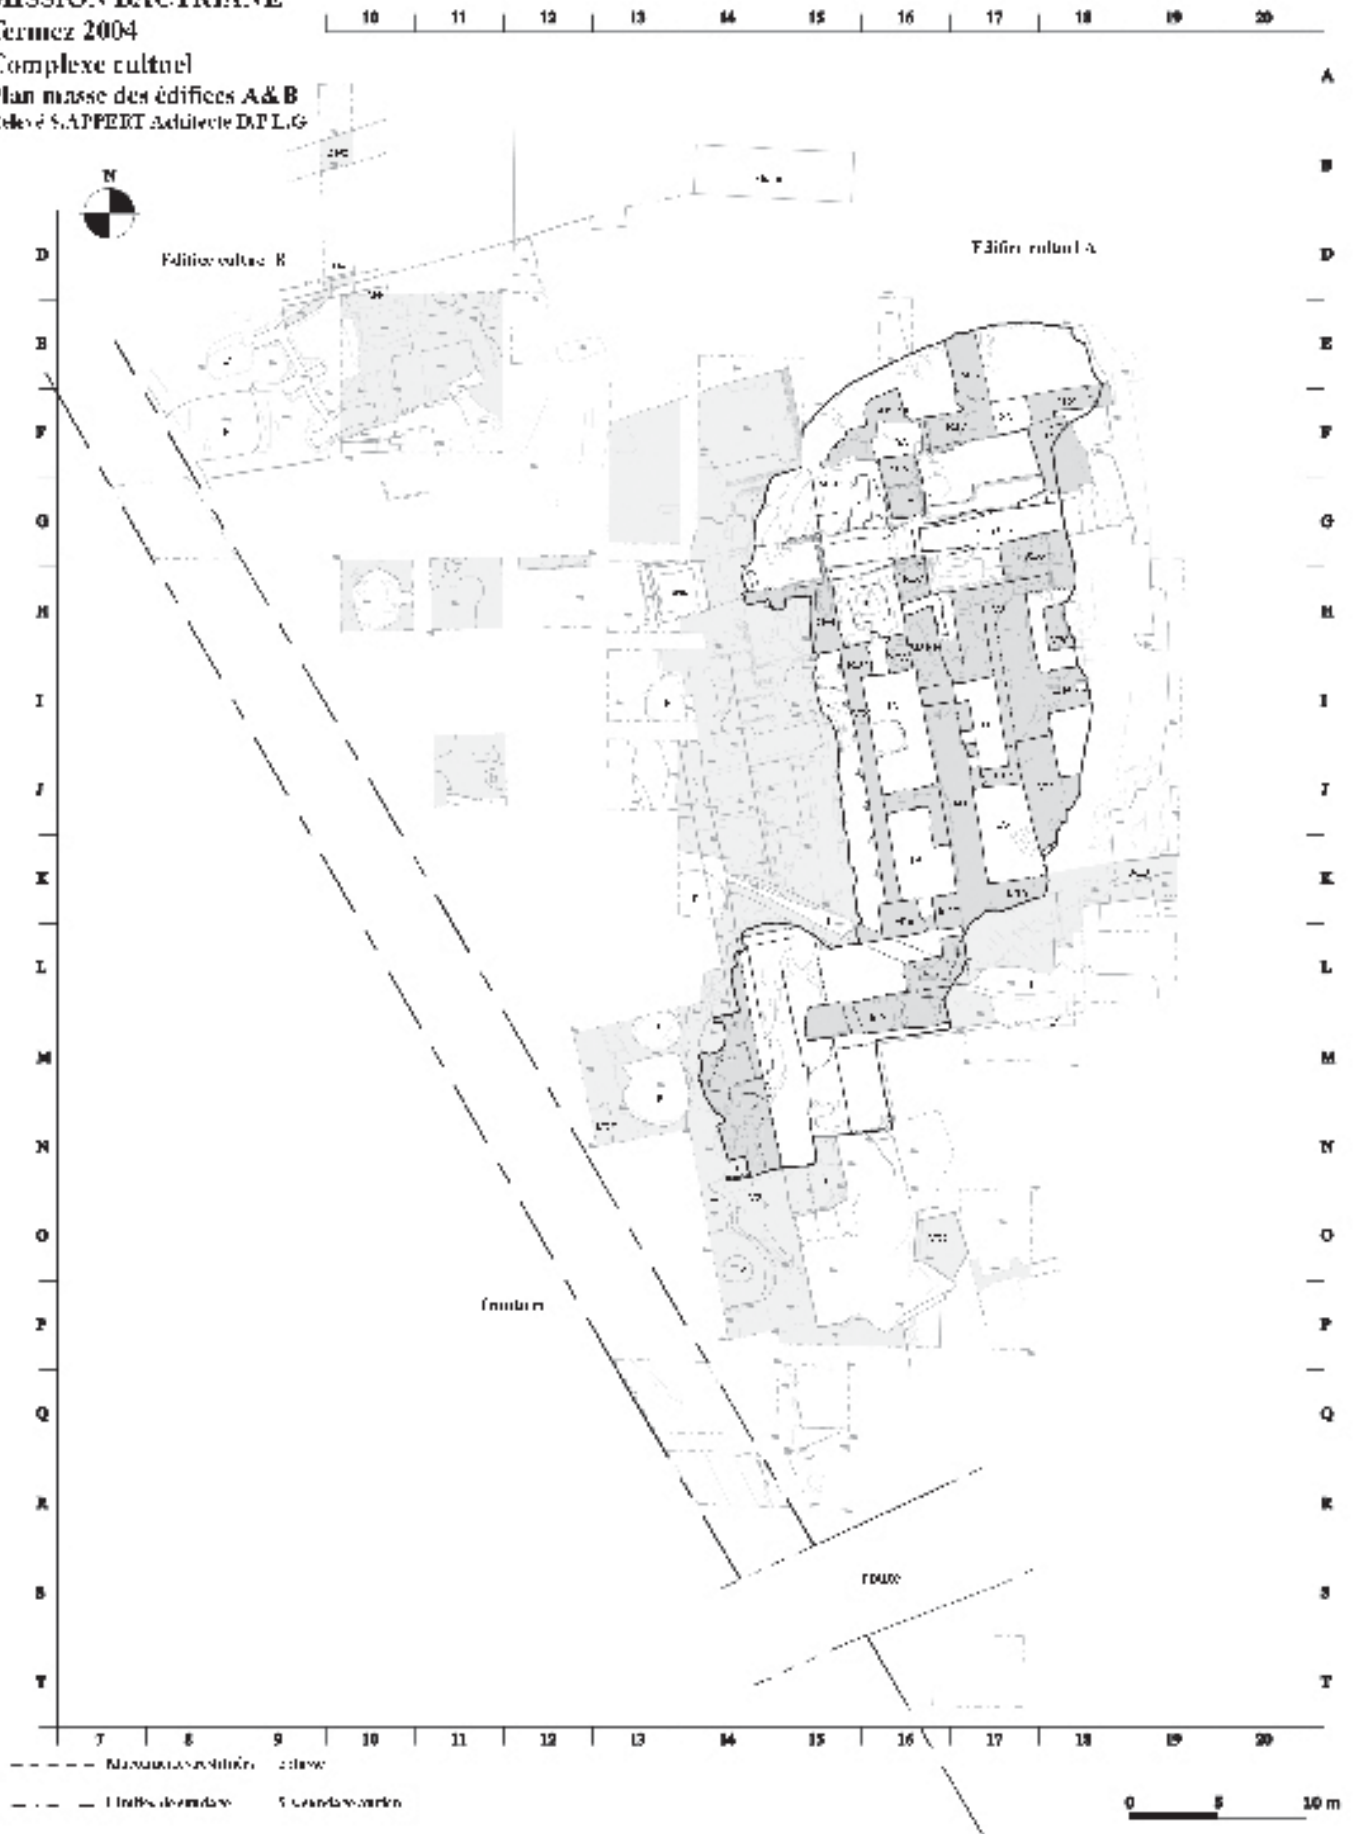
Fig. 33 Complexe culturel. Edifice A. Plan des derniers états.
