RAPPORT DE
SURVEILLANCE
ARCHÉOLOGIQUE

LUCÉ

9-15 rue de la République

Surveillance de travaux aux abords de
l'église Saint-Pantaléon

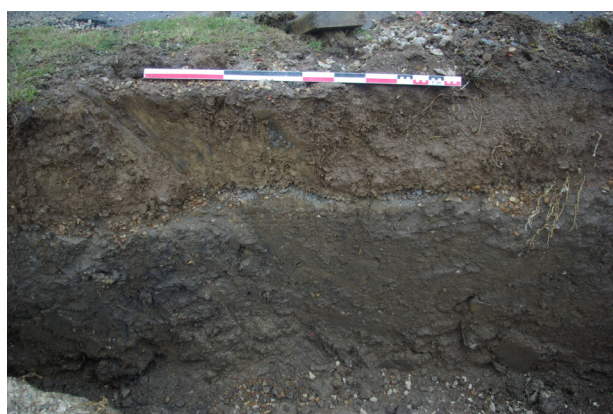
Figure 12 : détail de la paroi nord de la tranchée 2

La deuxième tranchée prolonge la précédente, dont elle reprend l'alignement, sur 44,50 m. Elle mesure, en moyenne, 0,60 m de large sur 1,10 m de profondeur. Son ouverture a été faite sans surveillance archéologique. Aucun élément de mobilier ne semble y avoir été découvert. La stratigraphie, observée aux deux-tiers de sa longueur, est la suivante : 0,10 m de gazon et de terre végétale reposant sur 0,04 m de graviers, qui recouvrent un limon argileux brun, riche en racines et nodules de calcaire, dont l'épaisseur est supérieure à 1,06 m (fig. 12).

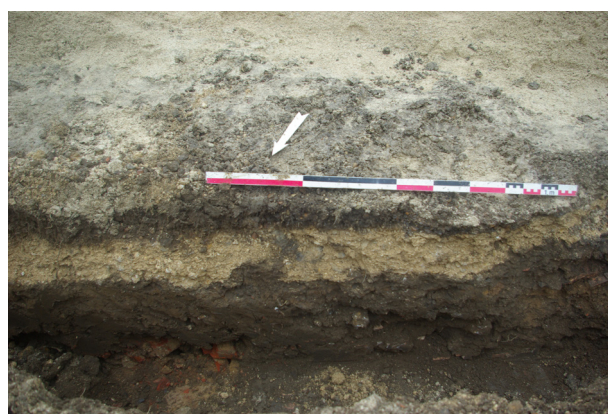
Figure 13 : détail de la paroi sud-est de la tranchée 3 (log 3)

- Log 3 (fig. 13) : terre végétale (0,10 m), sable blanc et cailloux (0,25 m), limon brun homogène très compact (0,50 m), limon brun plus meuble, avec beaucoup de fragments de TCA et des nodules de mortier rose (plus de 0,70 m).
