Mission Marmara. Campagne 2005

MISSION MARMARA

CAMPAGNE 2005

29 août – 9 septembre

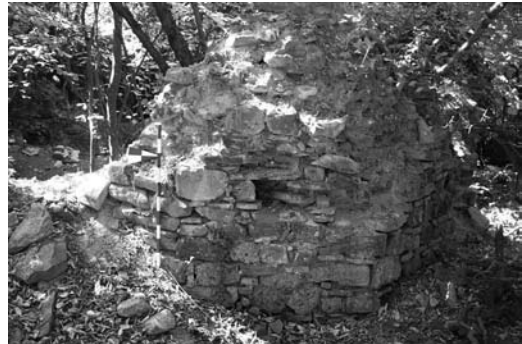
05_Arnautköy_032

- les absides circulaires à l'intérieur (abside centrale : photo 05.Arnautköy 31), à 5 pans à l'extérieur (*photo 05.Arnautköy 32*)

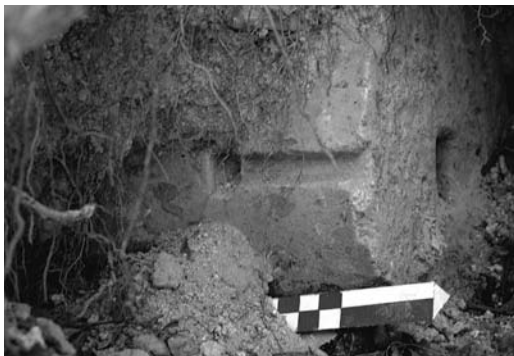
05_Arnautköy_034

Visible, une rainure verticale de 18*3,5*2, tête de la rainure plus profonde (3cm) et évasée (5cm) : il s'agirait soit d'une agrafe, soit d'un crampon (*photo 05.Arnautköy 34*).

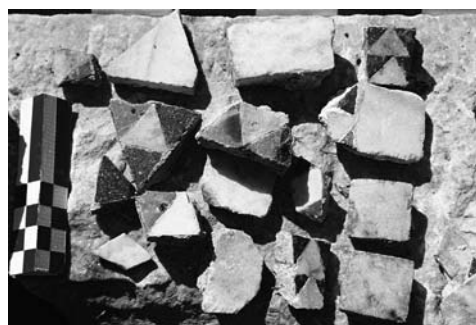
- le triangle rectangle (côté 3cm) en porphyre et marbre vert (*photo, 05.Ayazma.031 et 042*)
- le triangle isocèle (base 1, 5, côté 2, 5) en porphyre, travertin et marbre vert (*031, 038 et 042*)

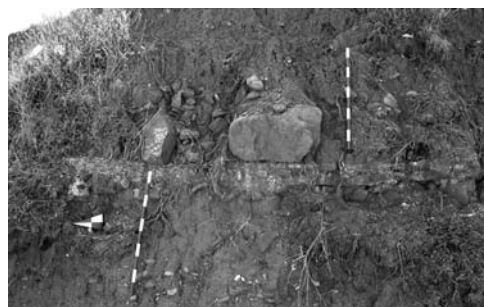
05.Ketenderesi.14

- enfin, à **35 m** de ces structures byzantines, second élément byzantin : base de fondation avec semelle de mortier à tuileau sur une longueur de 4,2 m et une épaisseur de 30 cm à environ 1,60 m du sol actuel de la plage (*photo, 05.Ketenderesi.13 et 14*).

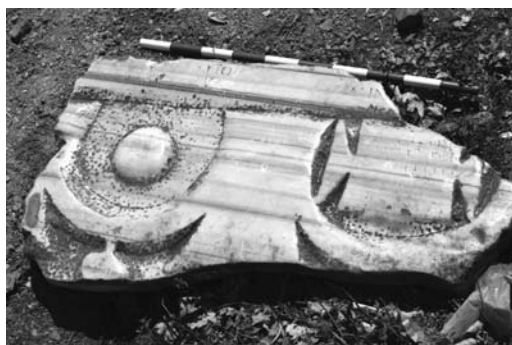
05.Rte Kap-Nil.07

- une face de sarcophage (l : 125, L : 67, h : 14) en marbre de Proconnèse avec un médaillon et une *tabula ansata* (*photo, 05.Rte Kapanca-Nilufer. 07*). L'inscription n'est quasiment plus visible : ΠΟΙ et ΚΑ[Ι] superposés
- un dé de chancel, dont le sommet manque et dont la rainure est intacte en calcaire sans doute local. l : 73, L : 18, h : 14. Rainure : L. 6, prof. 2,5. (*photo, 05.Rte Kapanca-Nilufer. 08 et 09*)

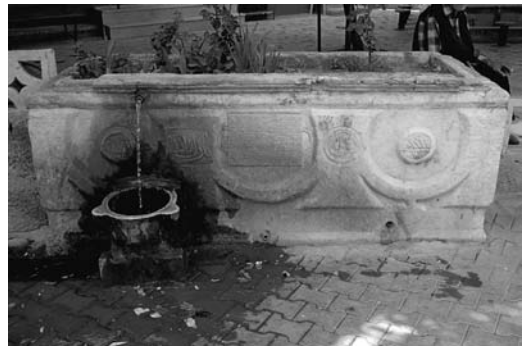
05.Rte Kap-Nil.38

- sur la place (*photo, 05.Rte Kapanca-Nilufer.37*) un sarcophage romain sert de fontaine (*photo, 05.Rte Kapanca-Nilufer.38*). Deux médaillons, une inscription centrale grecque (*photo, 05.Rte Kapanca-Nilufer.39*): « Ménophanès, fils d’Apolonios, petit-fils de Théogénès, de son vivant, pour lui et sa femme Tata, a fait ce monument, qui ne sera pas pour ses héritiers » (2^{ème} siècle ap. JC au plus tard, inscription inédite ?). Resculpté au 19^e, inscriptions ottomanes dans les médaillons et au centre. Il viendrait d’Akçalar (extrémité orientale du lac d’Apolyont).

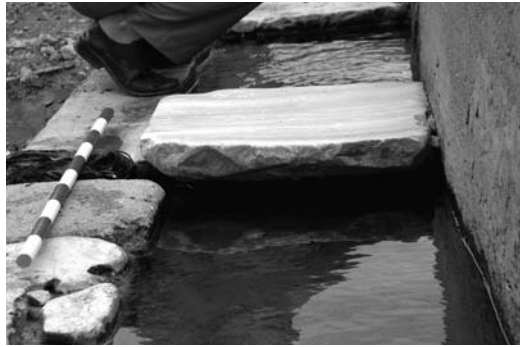
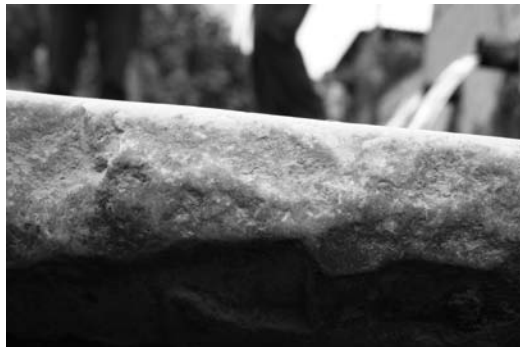
05.Rte Kap-Nil.45

- une colonne cassée, bandeau d'un côté : l. 120, diam. 36
 - une autre colonne cassée avec mortaise : l. 115, diam. 35 (un seul visible)
- dans une rue près de la mosquée, servant de séparation dans le bassin d'une fontaine, caché par l'eau (*photo, 05.Rte Kapanca-Nilufer. 44*)
- un chapiteau ionique à imposte : la dimension du lit d'attente, poli peut-être par son usage moderne (?), est de 59*58 ; une croix sur deux faces de l'imposte ; entre les deux volutes, 24 cm (*photo, 05.Rte Kapanca-Nilufer. 45, 46, 47, 48 et 49*)
