# **LE SITE DE L'ABBAYE DE MARMOUTIER (TOURS, INDRE-ET-LOIRE)**

**Rapport 2006**

**Sous la direction d'Elisabeth Lorans**

**Université de Tours -CNRS  
CITERES, UMR 6173  
Laboratoire Archéologie et Territoires  
Décembre 2006**

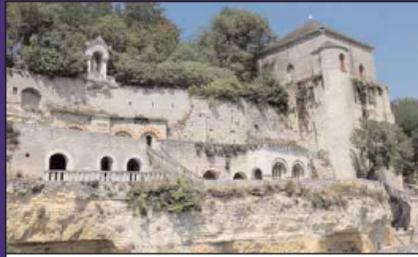
Vue générale du coteau montrant les grottes aménagées au 10<sup>e</sup> s. et la tour des doctes.

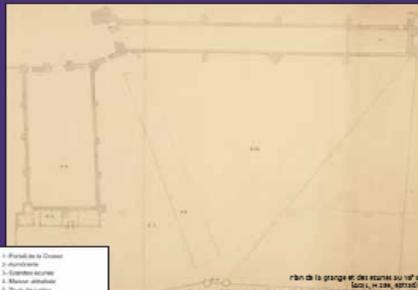
Plan de la grange et des écuries au 10<sup>e</sup> s. Murs, en creux, entaillé.

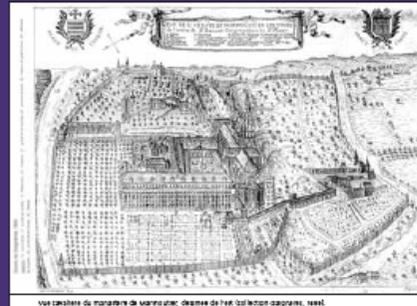
Vue cavalière du monastère de Marmoutier, dessinée de vue d'artiste au 17<sup>e</sup> siècle.

**L**ors de la réforme du monastère par la communauté de Saint-Maur, engagée au début du 17<sup>e</sup> siècle, de nouveaux bâtiments furent édifiés, tels que le portail de la sacristie situé dans le prolongement de l'église abbatiale. Certains édifices projetés, comme le double doître, ne furent pas achevés. La vue de Gaignères donne une vision plus réaliste du monastère que la vue cavalière dessinée à l'initiative des Mauristes et qui associe réalisations et projets.

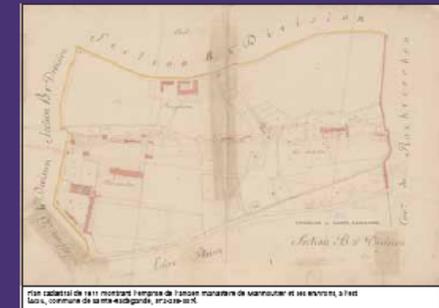
Plan cadastral de 1811 montrant l'emprise de l'ancien monastère de Marmoutier et ses environs à cet état, commune de Saint-André-la-Marche, 170000-100.

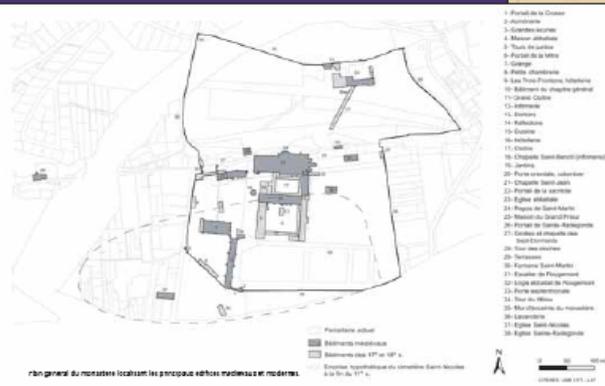
Plan général du monastère localisant les principaux édifices médiévaux et modernes.

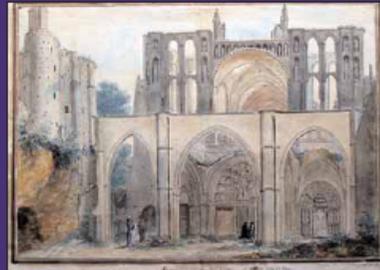
La façade occidentale de l'église gothique et, sur la gauche, la tour du cloître, tel que au 17<sup>e</sup> siècle au nord de l'abbatiale romane (dessin de M. Lottin, 1902, collection 1 art).

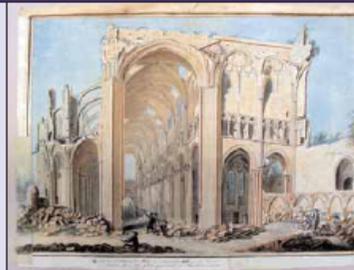
Les premiers plans de l'édifice en 1096, sous le transept, qui a remplacé le chevet de Saint-Martin (dessin de M. Lottin, 1902, collection 1 art).

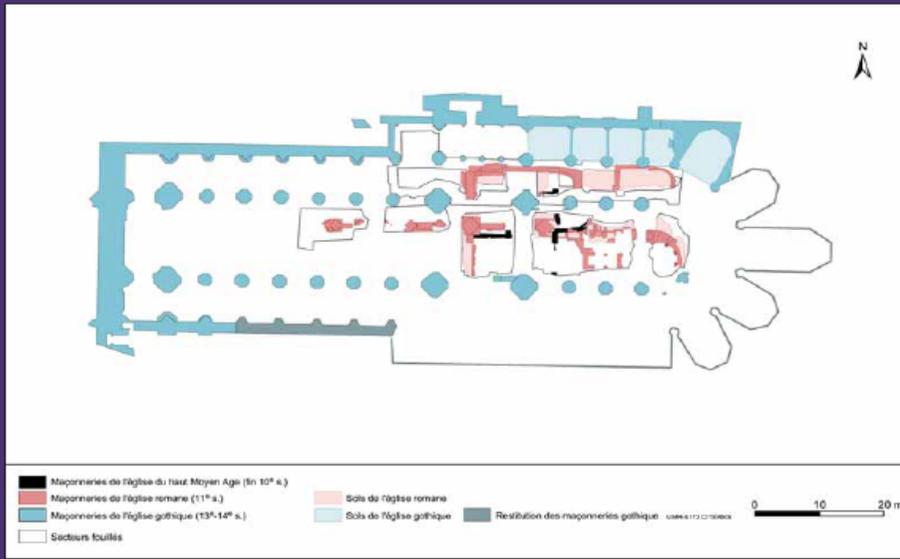
Plan de l'église abbatiale identifiée à ce jour

**L**es vestiges de l'église édifiée vers 980 par la famille comtale de Blois, en un temps de restauration monastique, permettent de restituer un plan basilical à trois vaisseaux fermé par un chevet à trois absides. La croisée du transept était délimitée par quatre arcades reçues par des piliers en équerre à l'est et cruciformes à l'ouest. Alors que les piliers étaient bâtis en pierre de taille, les murs étaient en petit appareil à joints épais.

**L**'église romane, consacrée par le pape en 1096, présentait un vaste plan à double transept et une crypte-halle qui se terminait en hémicycle. On y accédait à l'origine par deux petits escaliers couvés, situés à l'ouest, qui furent ensuite remplacés par des escaliers latéraux ouvrant sur le déambulatoire. La crypte offrait une grande diversité de supports ornés de chapiteaux.

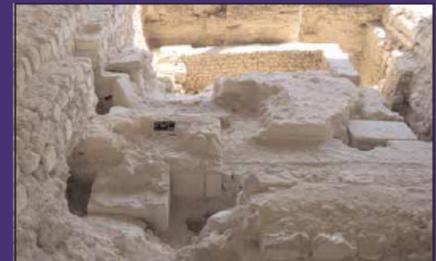
Vestiges de l'église de la fin du 10<sup>e</sup> siècle : à l'est l'arcature et le cloître

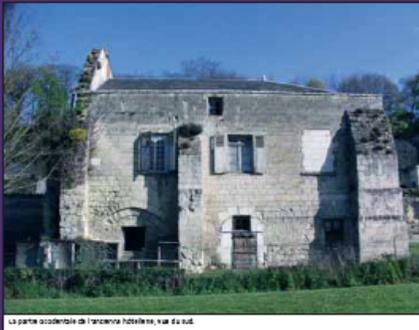
La partie occidentale de l'ancienne hôtellerie, vue du sud.

Dans la partie nord-ouest de l'enclos, près de la porte Sainte-Radagonde, subsiste l'extrémité occidentale de l'ancienne hôtellerie du monastère, transformée en maison du Grand Prieur par les Mauristes au 17<sup>e</sup> siècle.

La Chronique des Abbés de Marmoutier attribue à Hervé de Villepreux, abbé entre 1177 et 1187, la construction de l'hôtellerie, dont la localisation, entre l'une des portes de l'enceinte et l'église abbatiale, permettait l'accueil de laïcs de passage sans perturber la vie monastique.

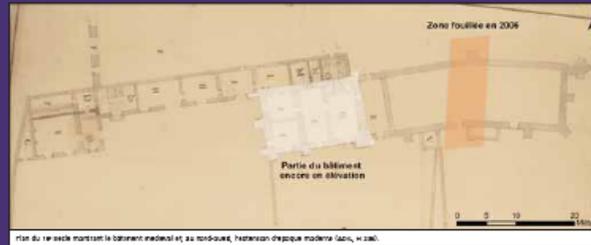
Plan du 19<sup>e</sup> siècle montrant le bâtiment primitif et au nord-ouest, l'extension d'époque moderne (Lach, n° 236).

Long d'environ 50 m pour une largeur de 12 m, ce bâtiment comportait deux niveaux et présentait aux deux tiers de sa longueur une inflexion qui reste à expliquer : campagnes de construction distinctes ou contrainte topographique ?

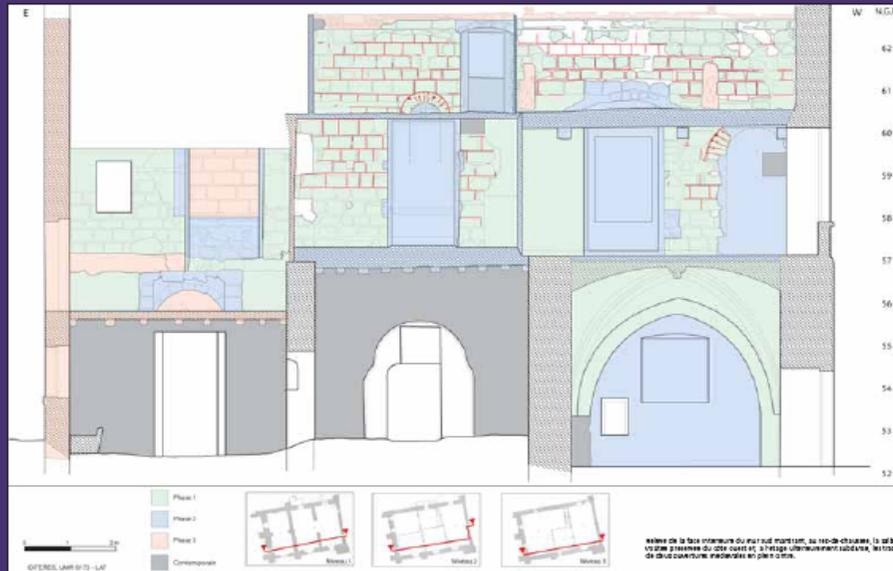
Édifié en moyen appareil, le bâtiment était pourvu de contreforts massifs. Le rez-de-chaussée, cloisonné et partiellement voûté, était surmonté d'un étage, correspondant à un volume unique dans la partie préservée : on peut supposer l'existence d'une grande salle à fonction résidentielle au-dessus d'un niveau à fonction de service.

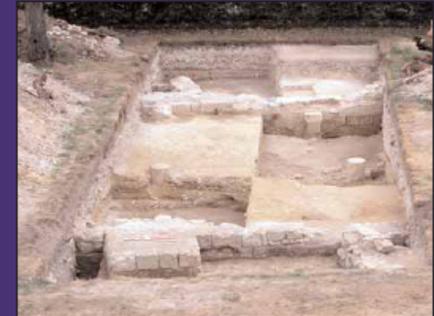
Vue générale de la zone en fouille, prise du nord, au centre l'angle de l'ancien bâtiment primitif en deux niveaux.

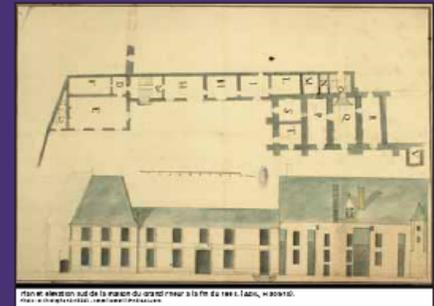
Plan en élévation sud de la maison du Grand Prieur à la fin du 17<sup>e</sup> siècle, au sud.
