Le site de l'abbaye de Marmoutier (Tours, Indre-et-Loire). Rapport 2006

LE SITE DE L'ABBAYE DE MARMOUTIER (TOURS, INDRE-ET-LOIRE)

Rapport 2006

Volume de figures

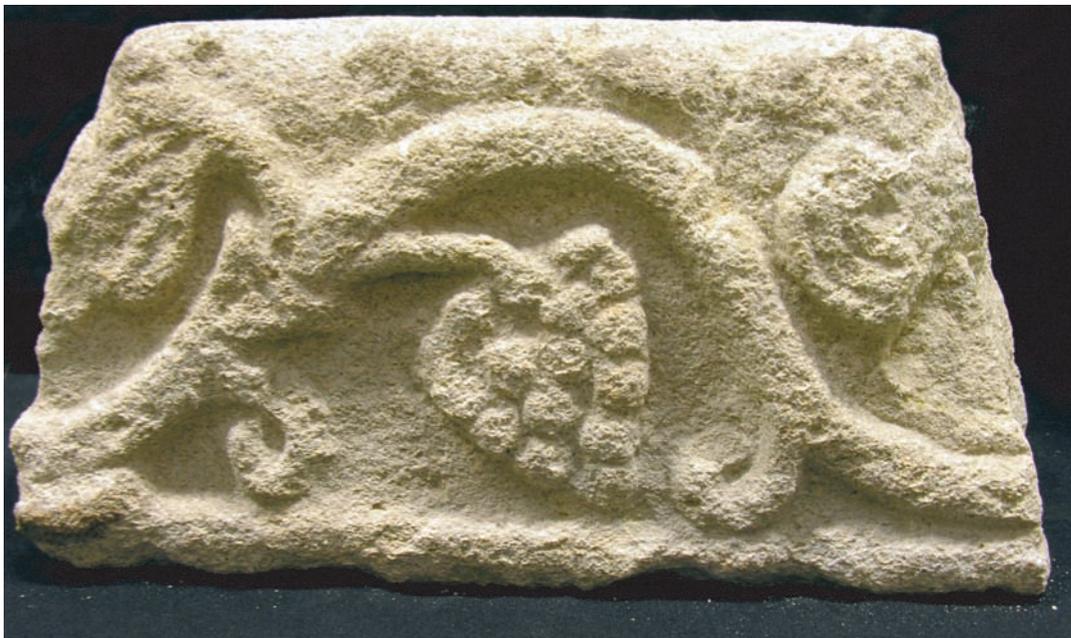
Bloc sculpté de pampres : pilastre de chancel carolingien ? (Lelong 1989 : 25 et pl. V).

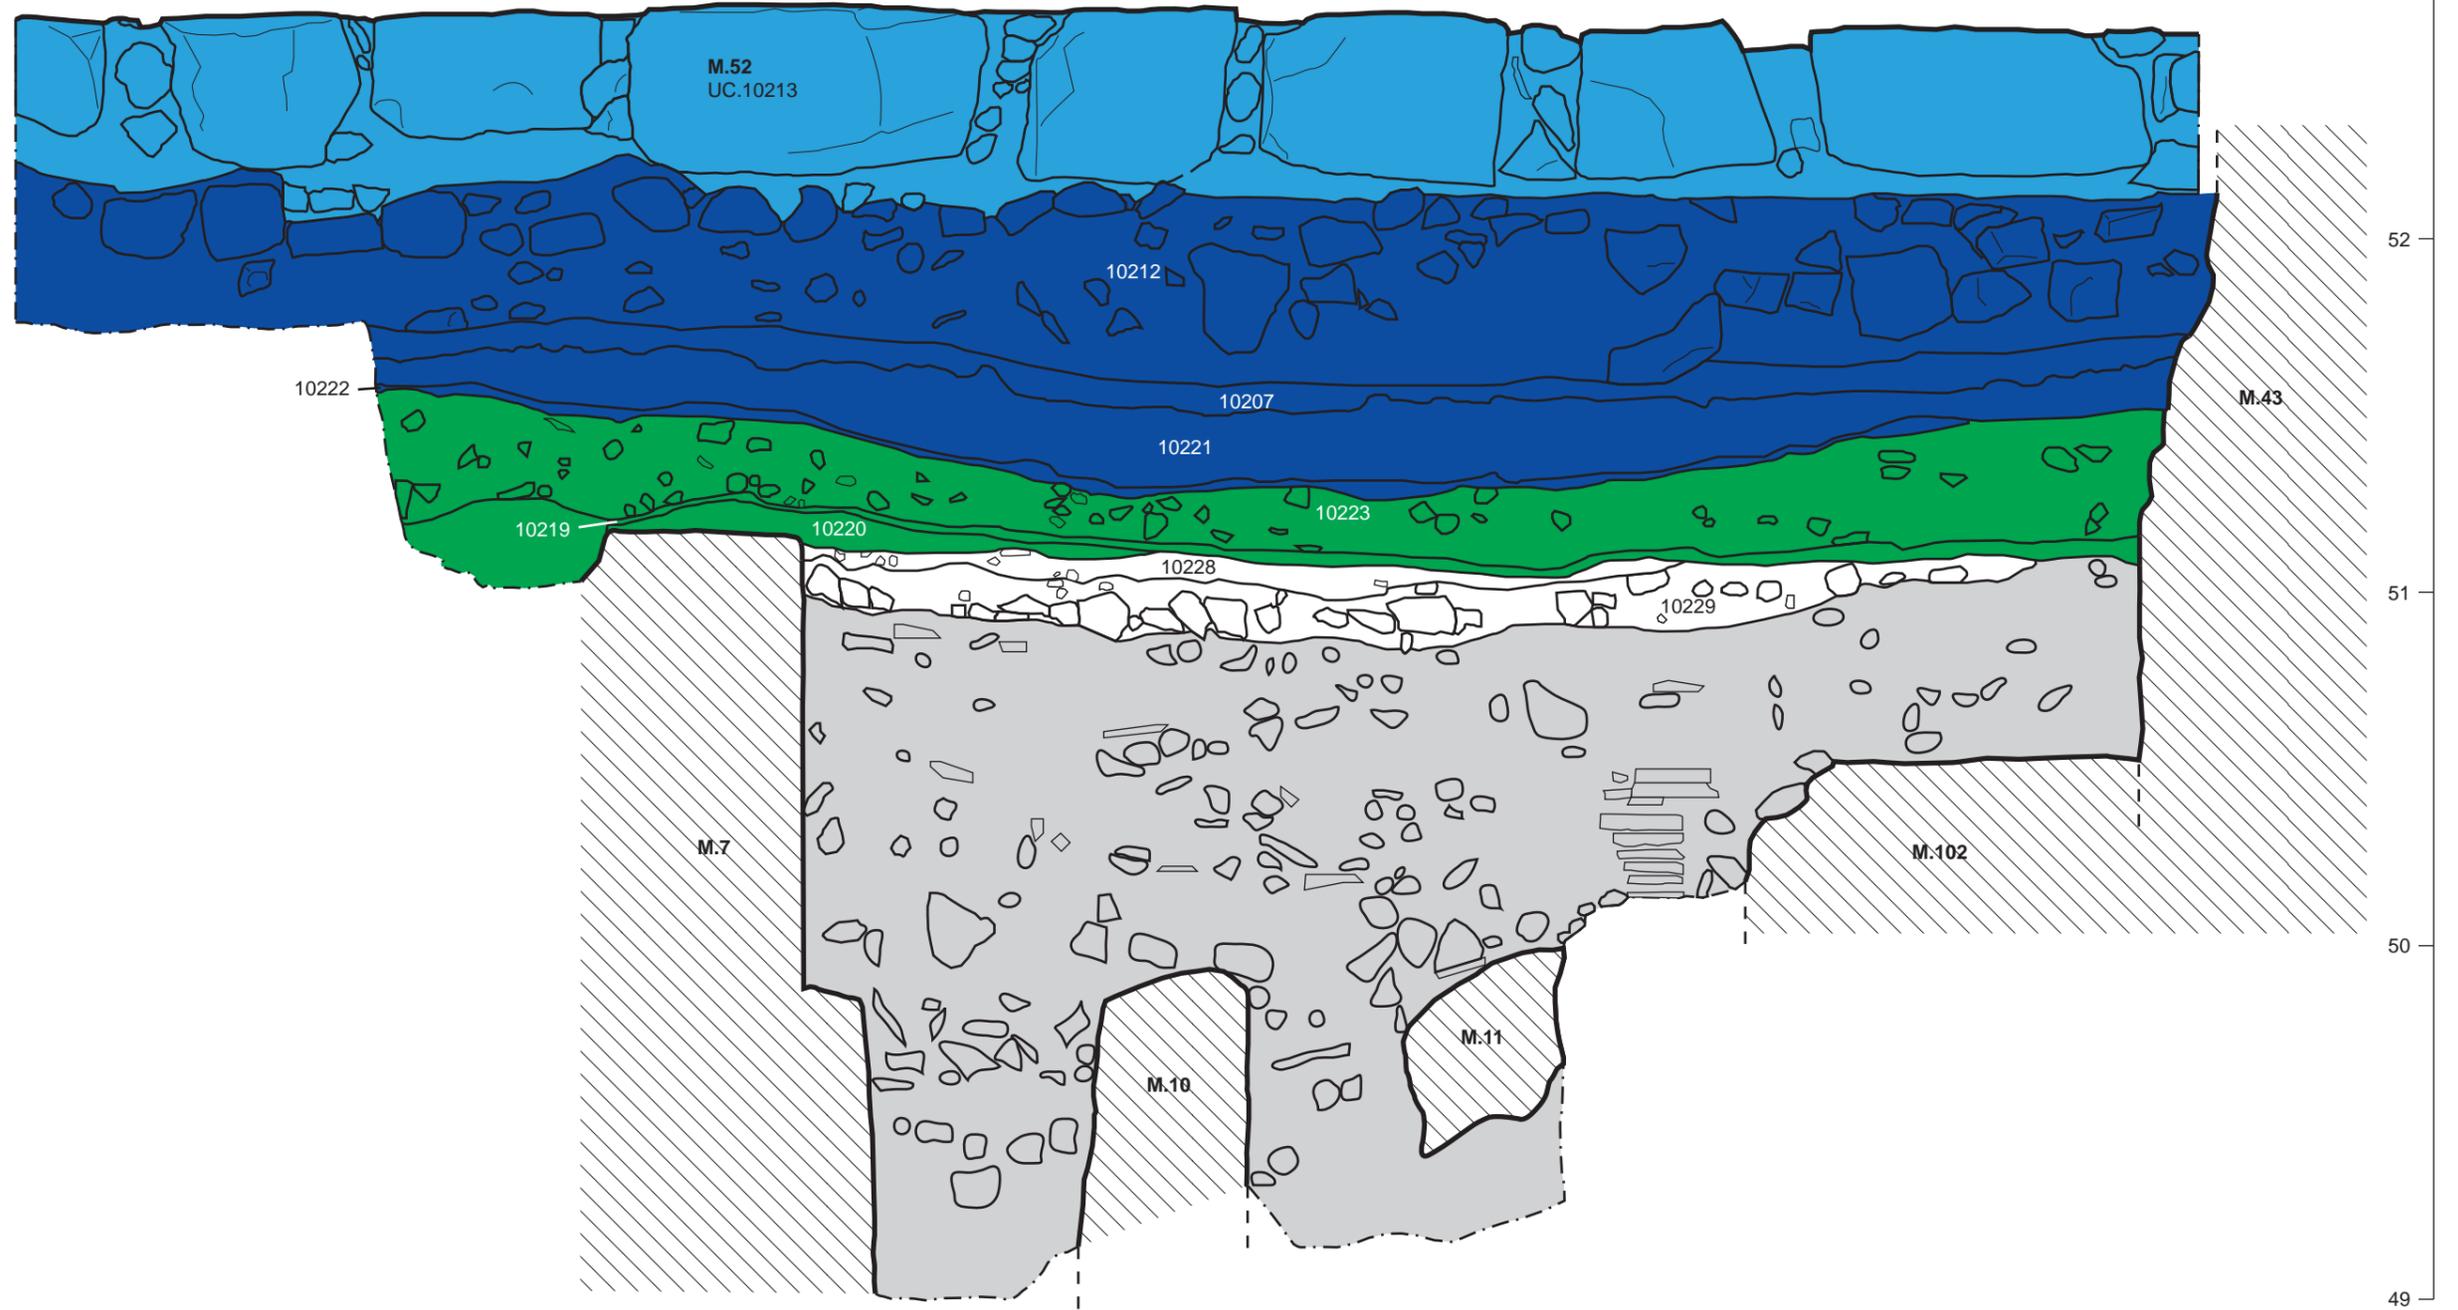
Tours site 17 - Marmoutier 2006
Fig. 15
 Zone 1, Secteur 1
 Coupe 16 (fouilles anciennes, relevé LAT)

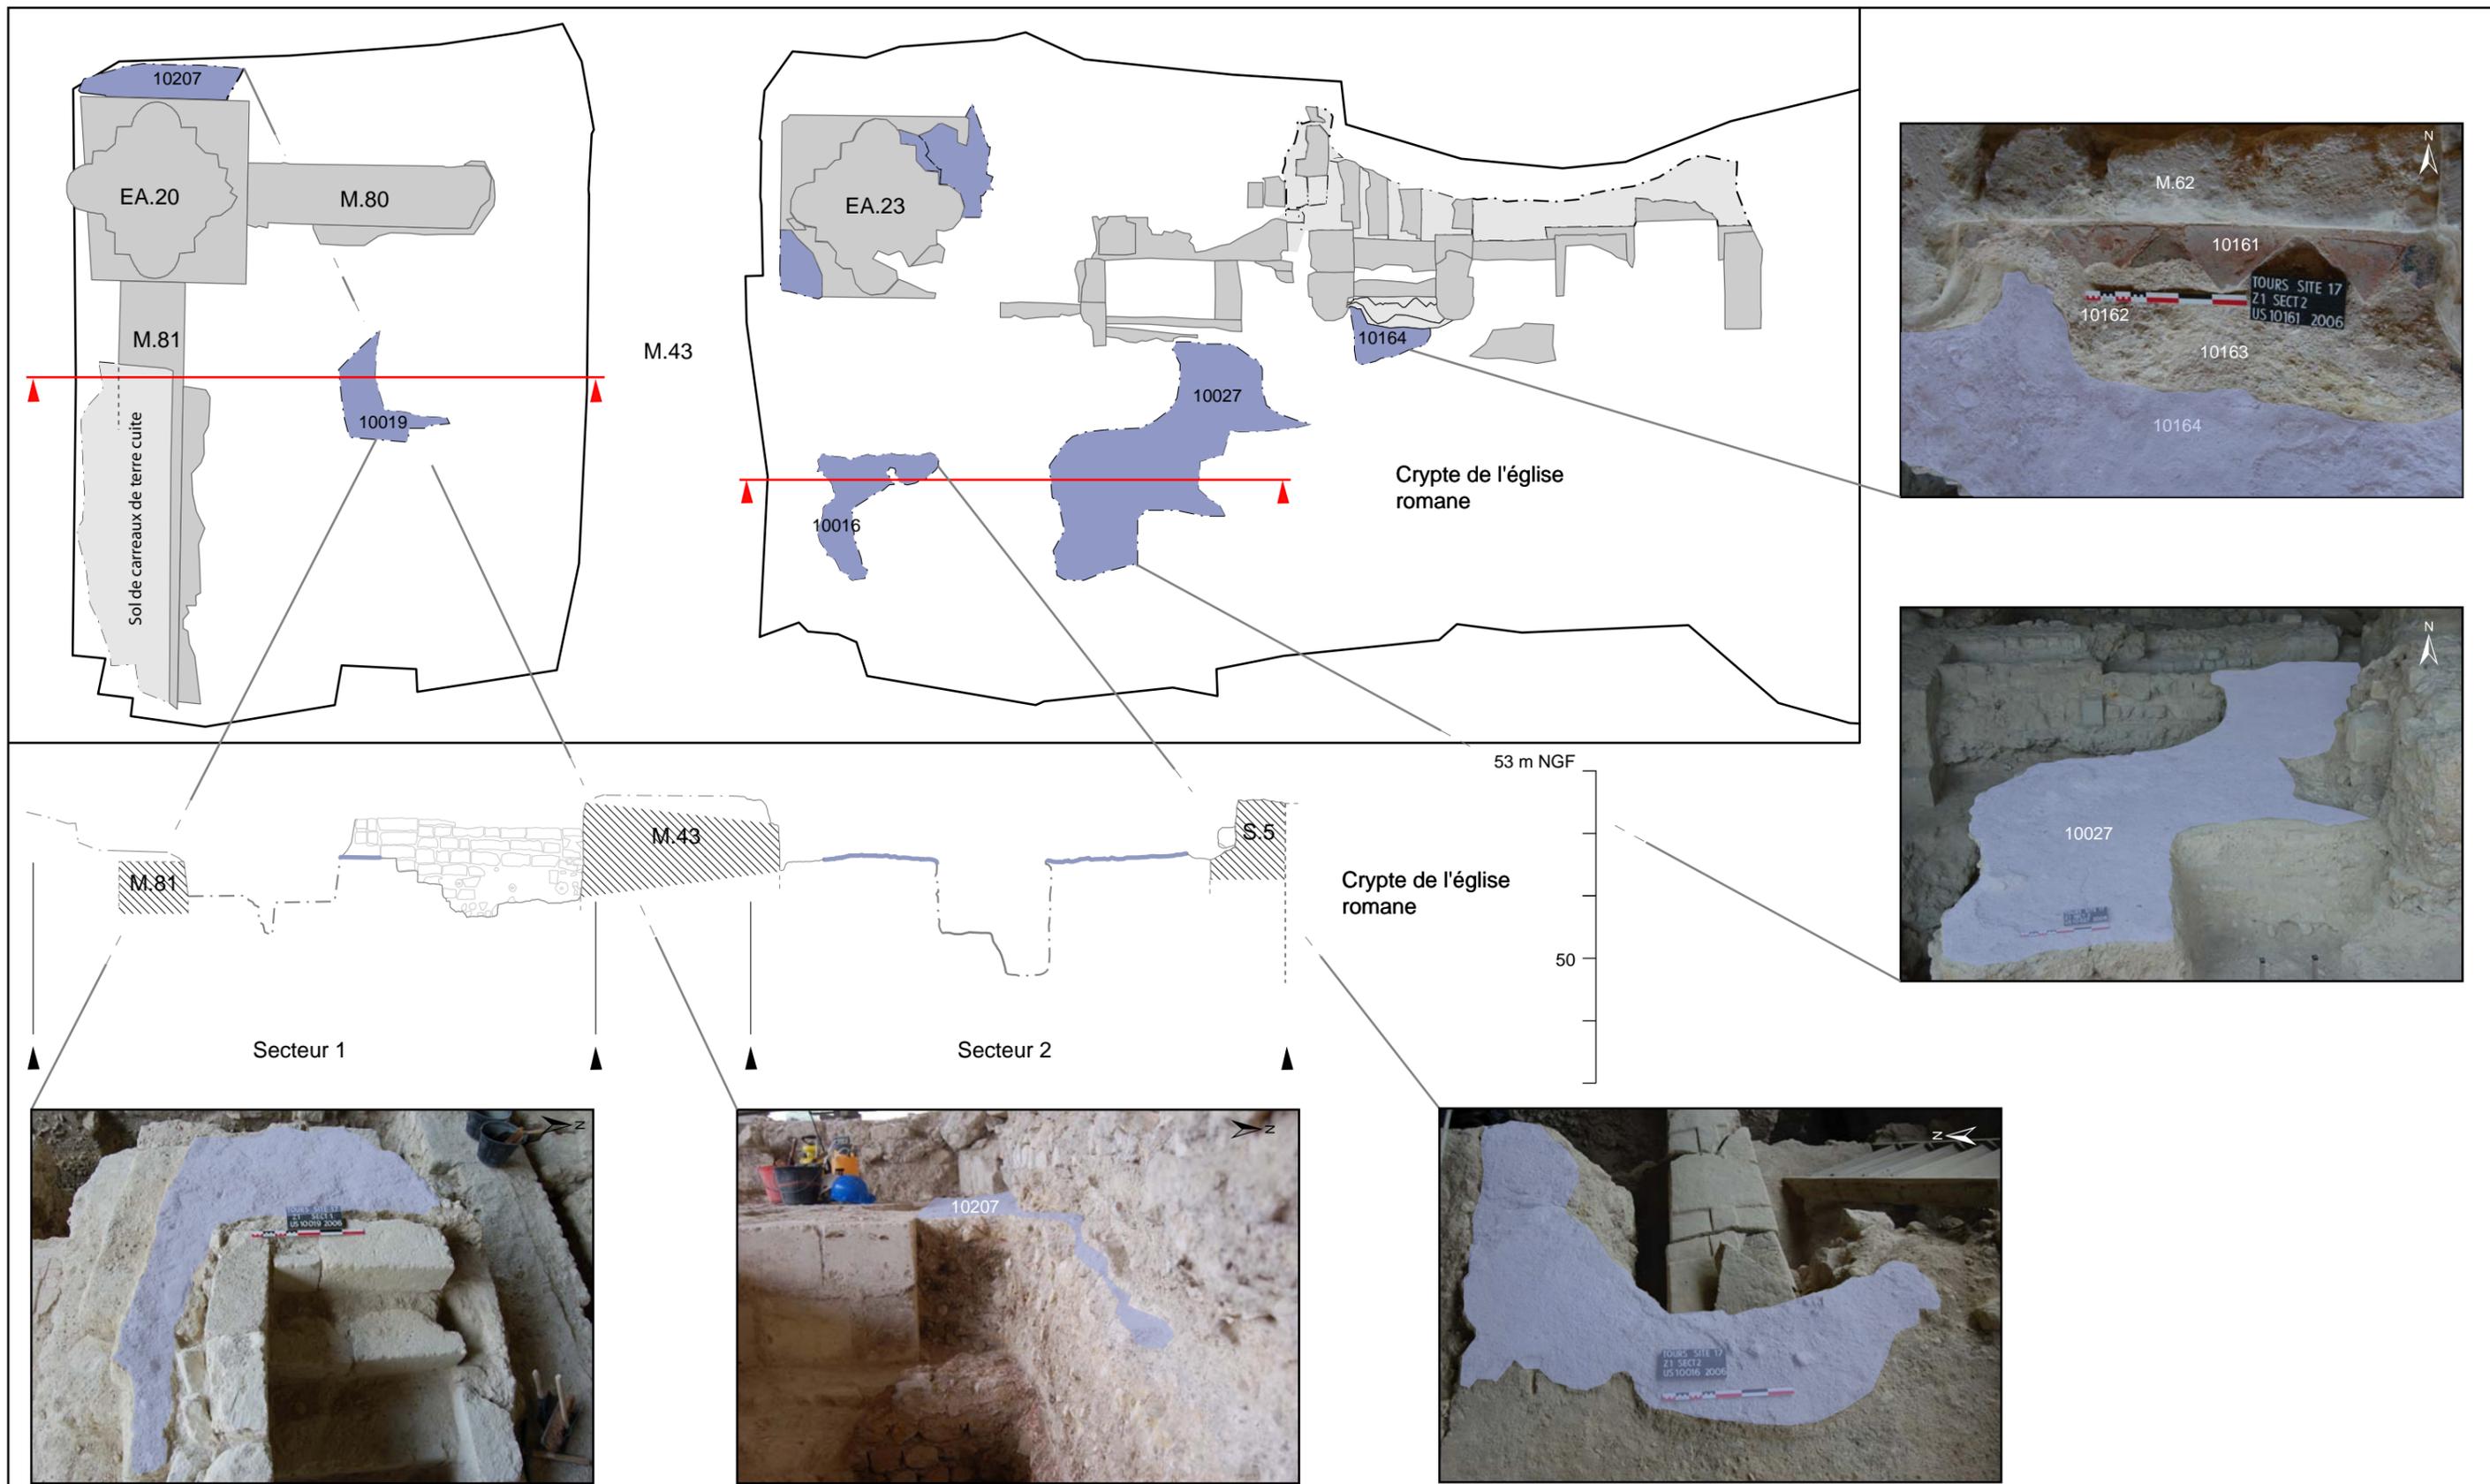
Tours site 17 - Marmoutier 2006
 Fig. 17
 Zone 1
 Eglise 11e et sols associés

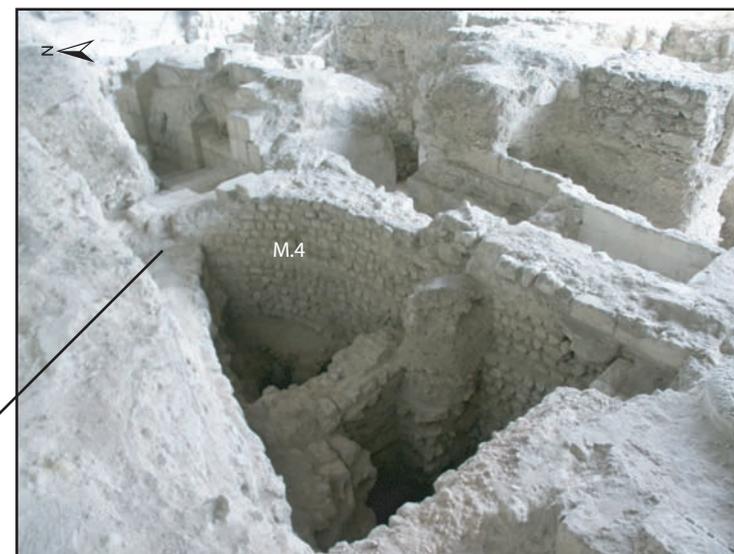
Tours site 17 - Marmoutier 2006
Fig. 19
 Zone 1, secteurs 1 et 2
 Eglise du 10e siècle, vestiges observés

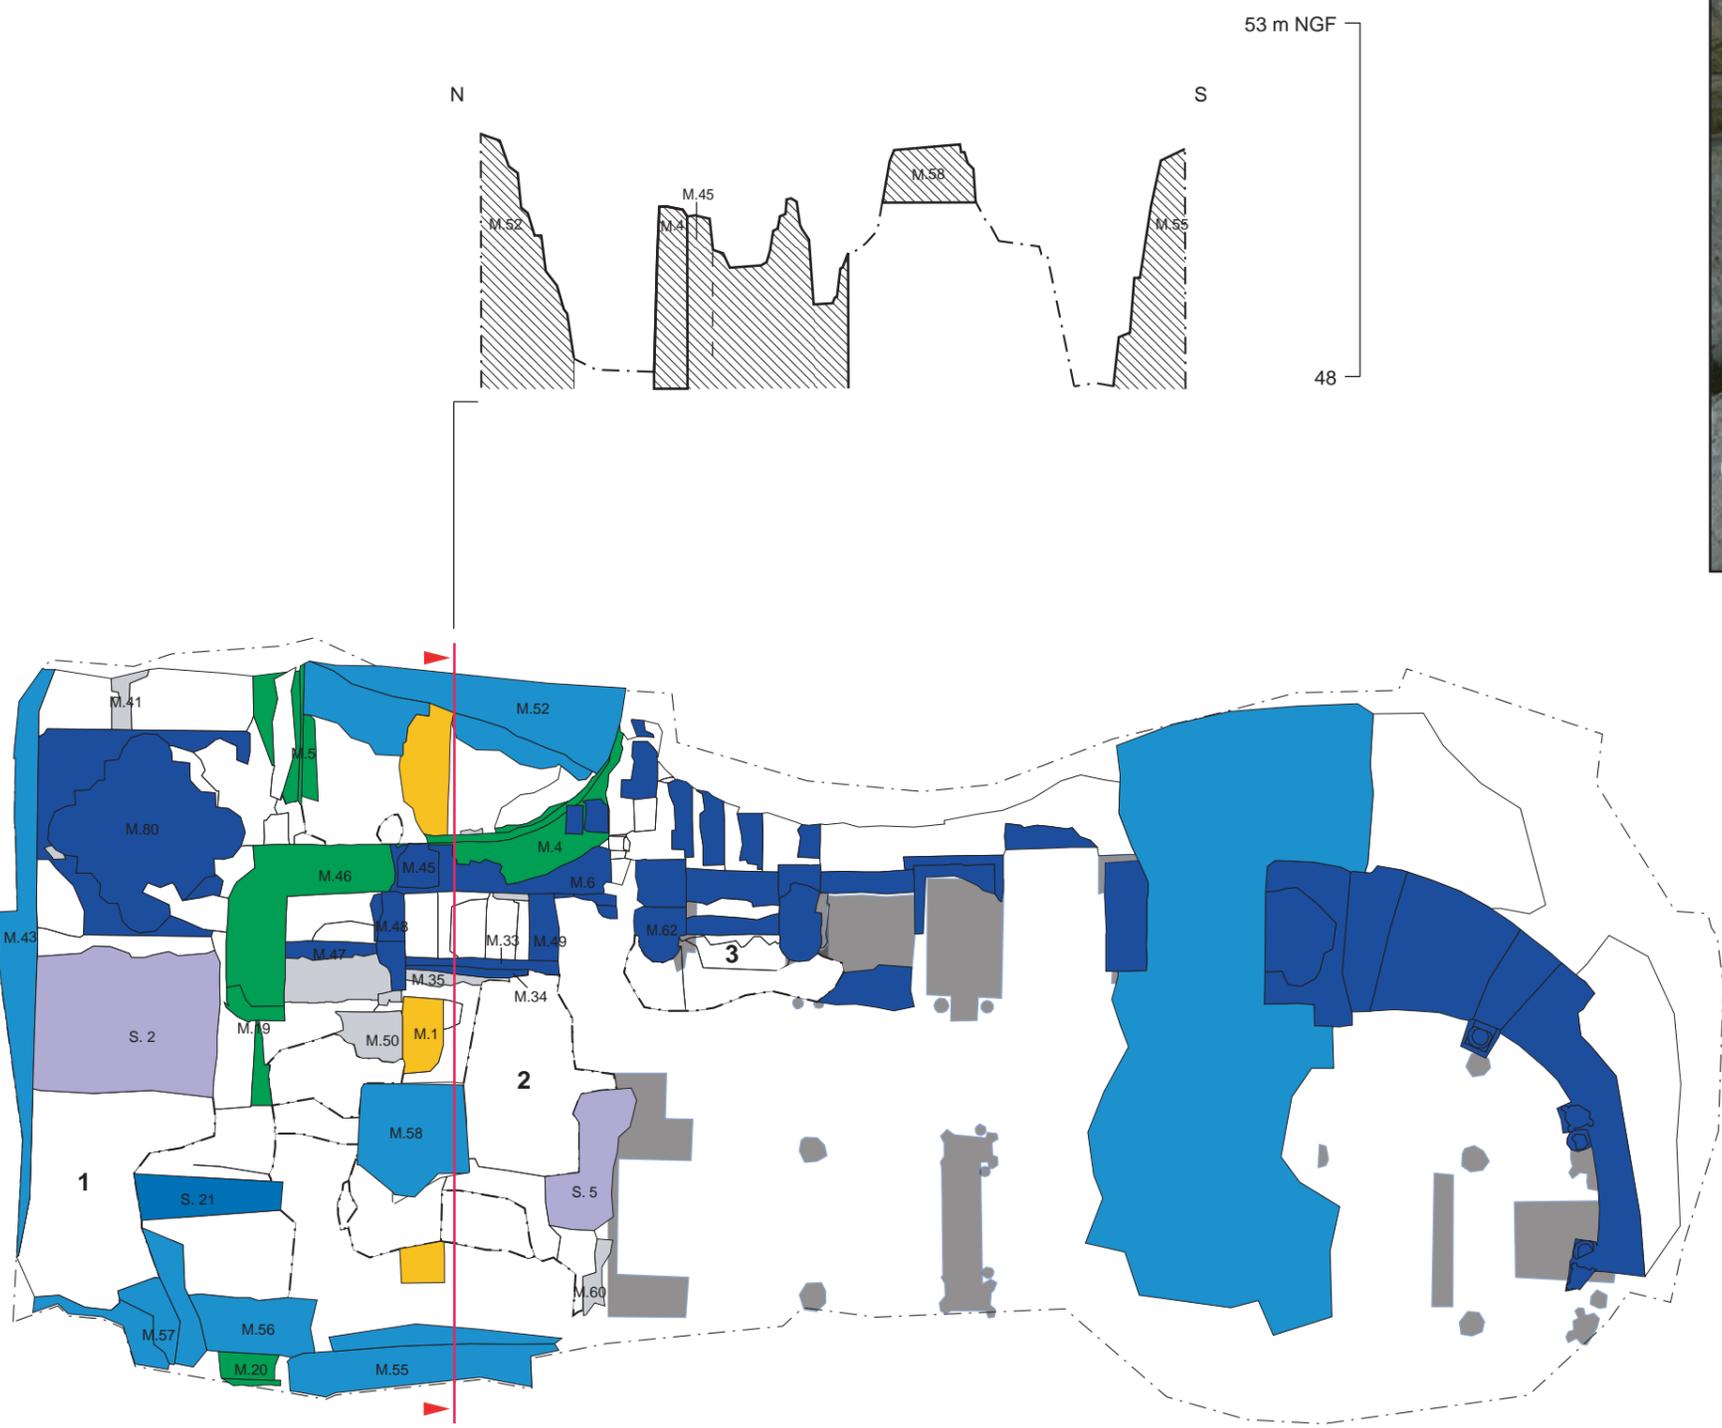
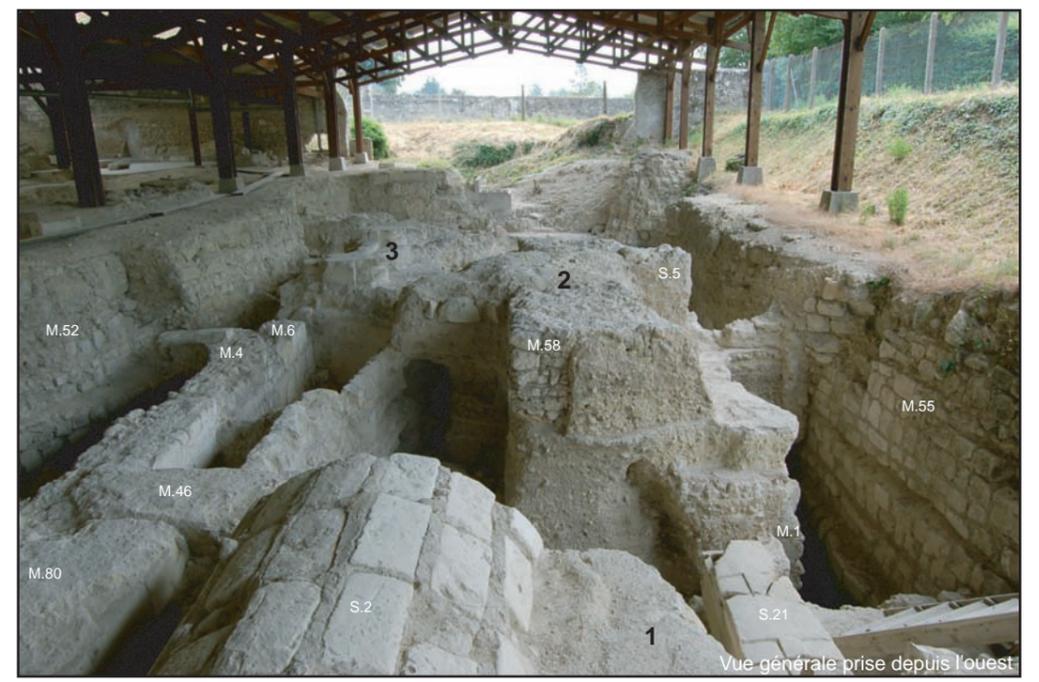
Tours site 17 - Marmoutier 2006
Fig. 26
 Zone 1, Secteur 2
 Etat du secteur avant la reprise des fouilles

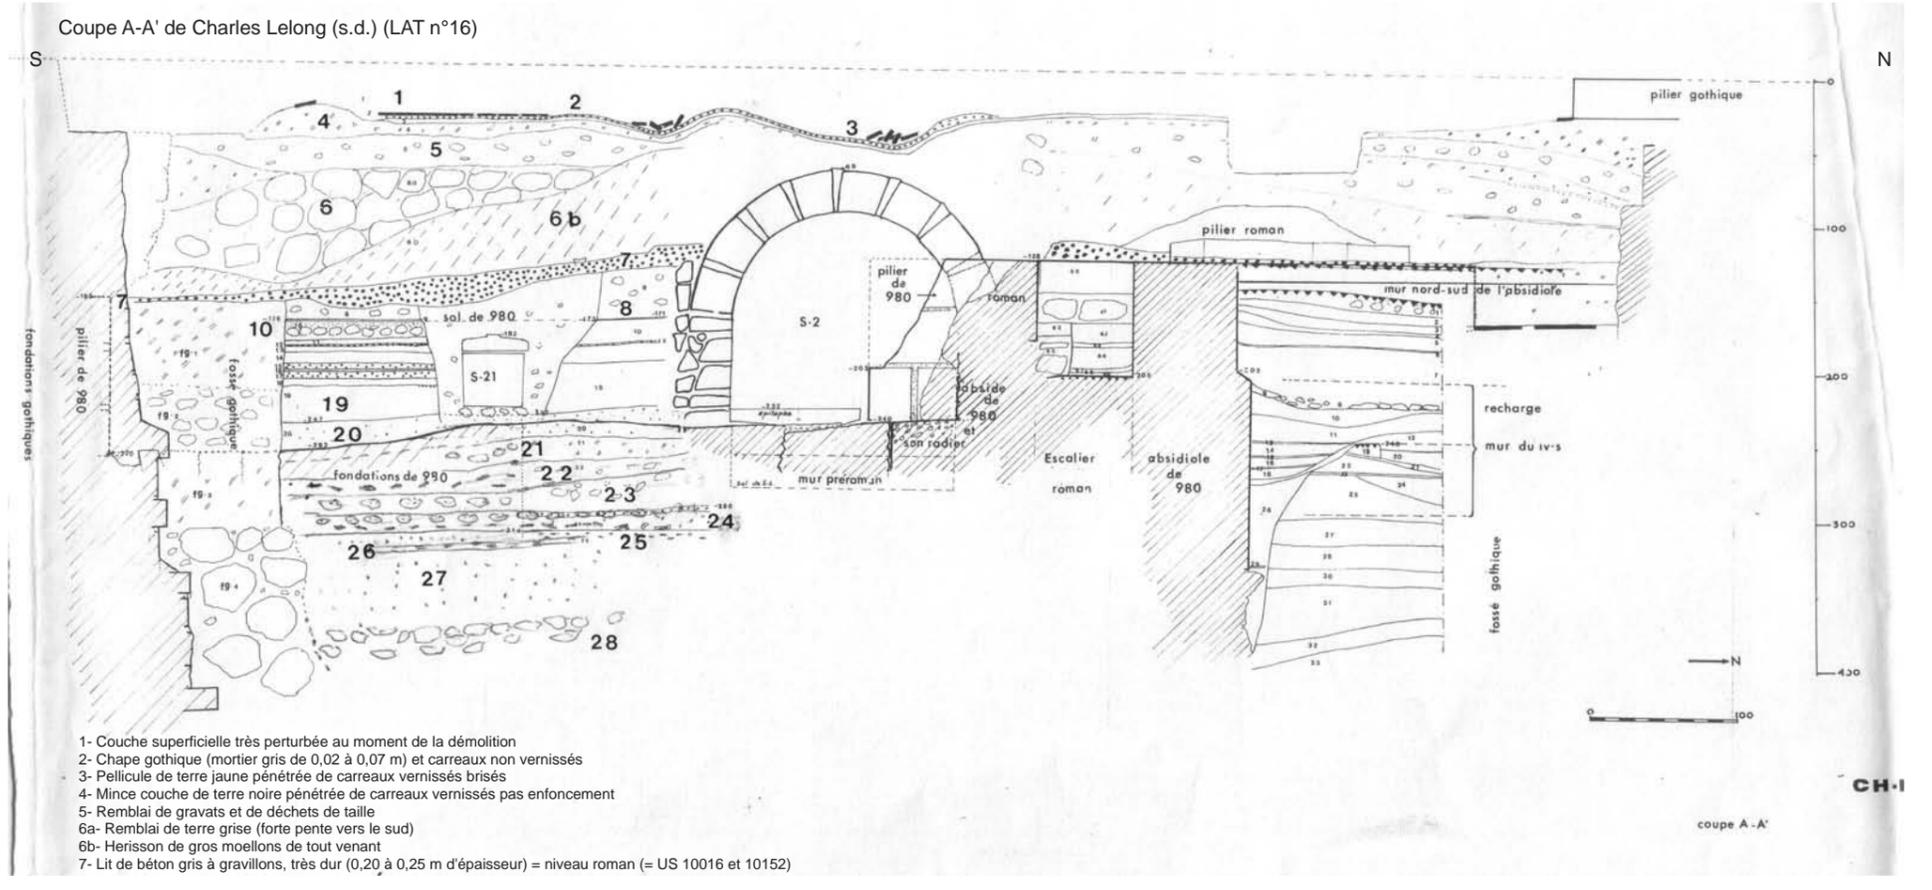
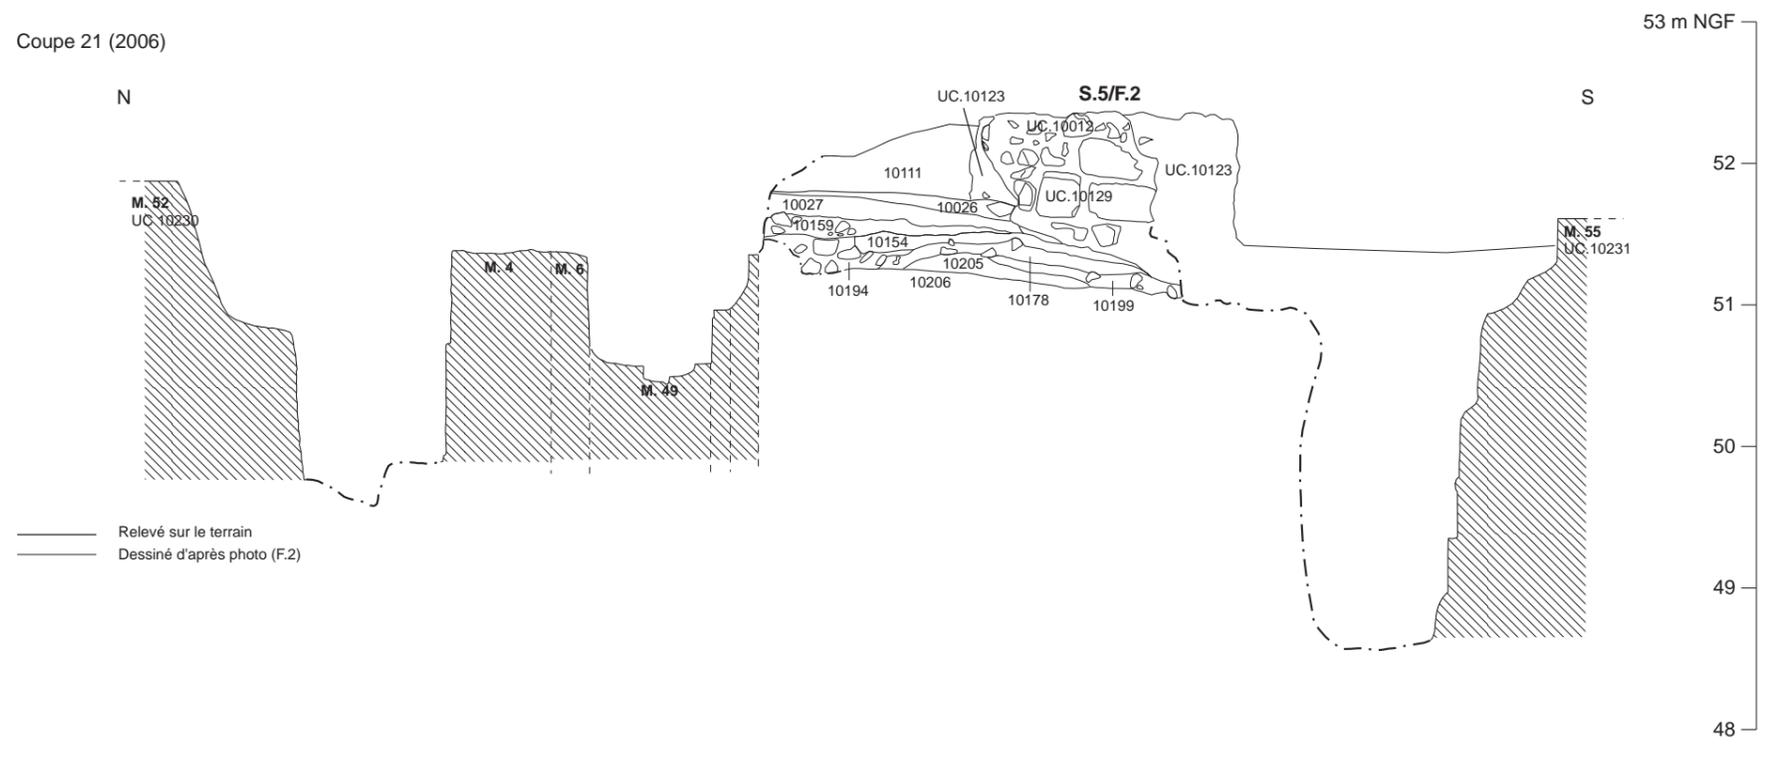
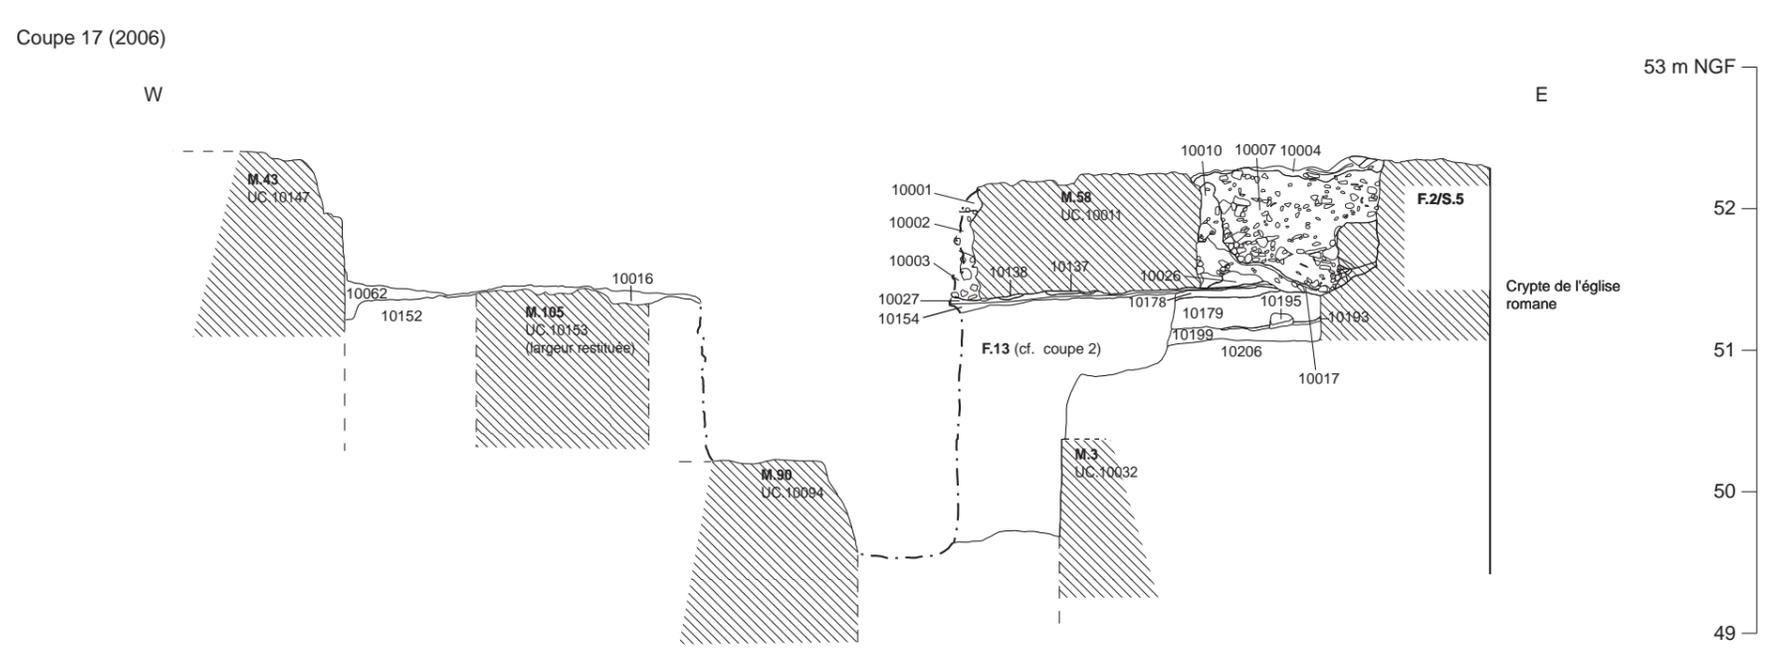
Tours site 17 - Marmoutier 2006
Fig. 29
 Zone 1, Secteur 2
 Les coupes du secteur 2

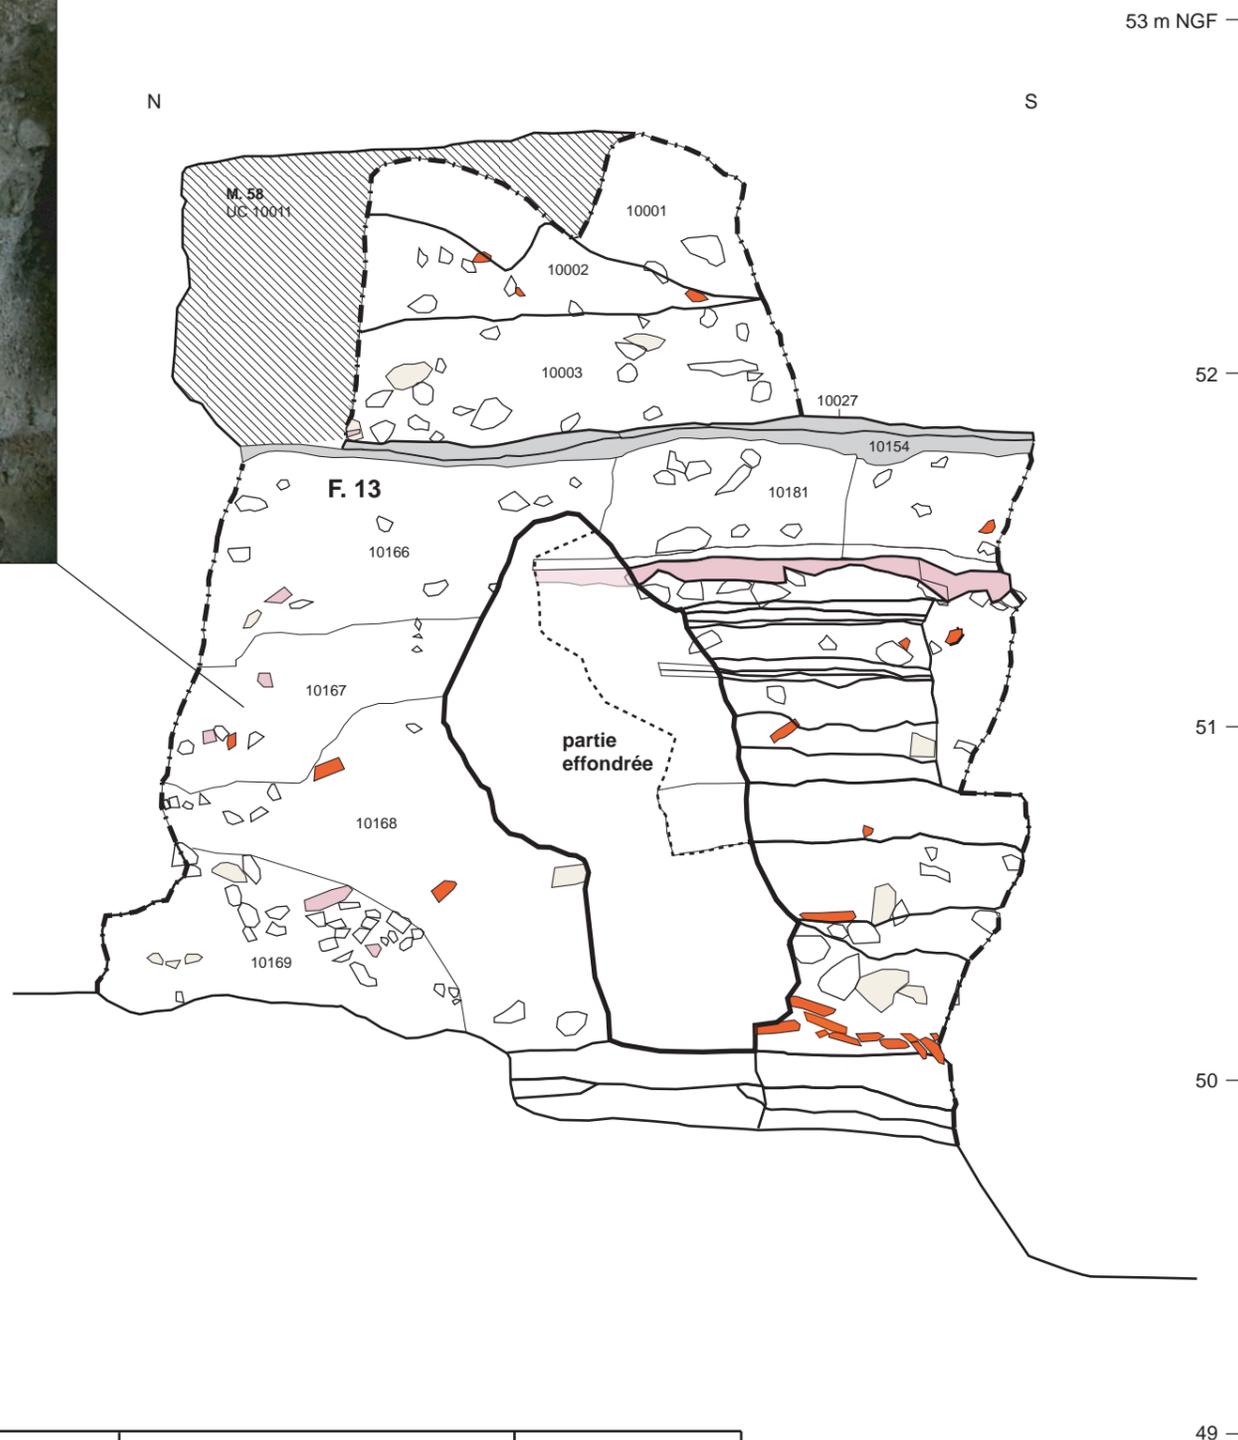
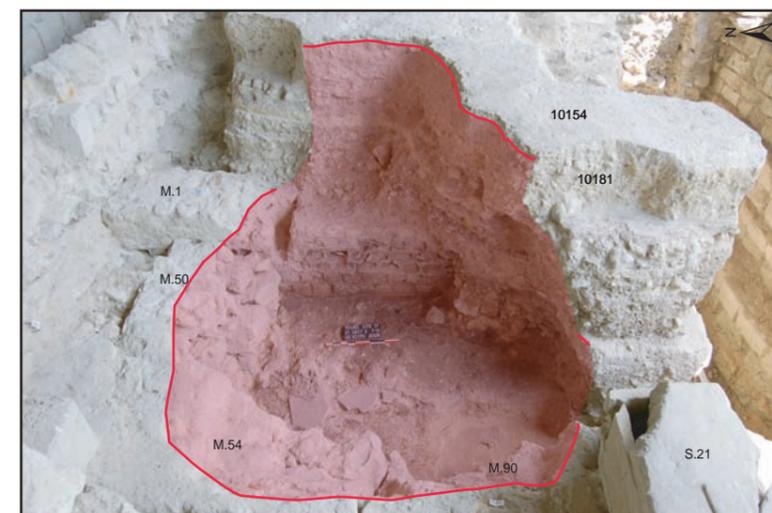
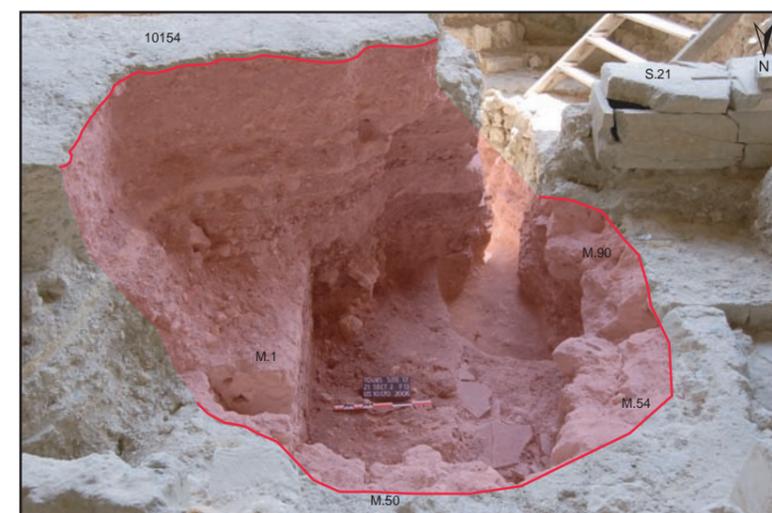
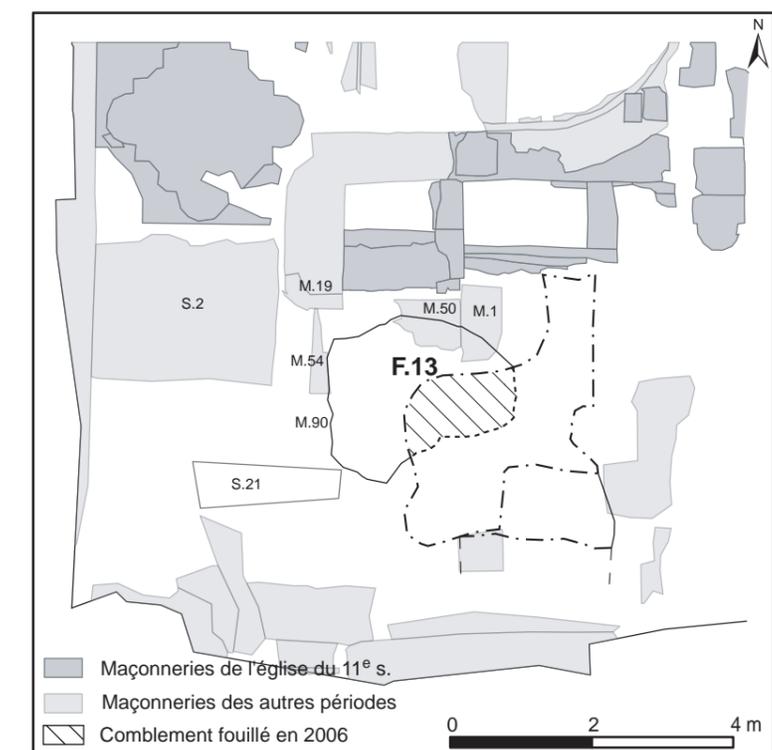
Tours site 17 - Marmoutier 2006
Fig. 32
 Zone 1, Secteur 2
 La fosse F. 13

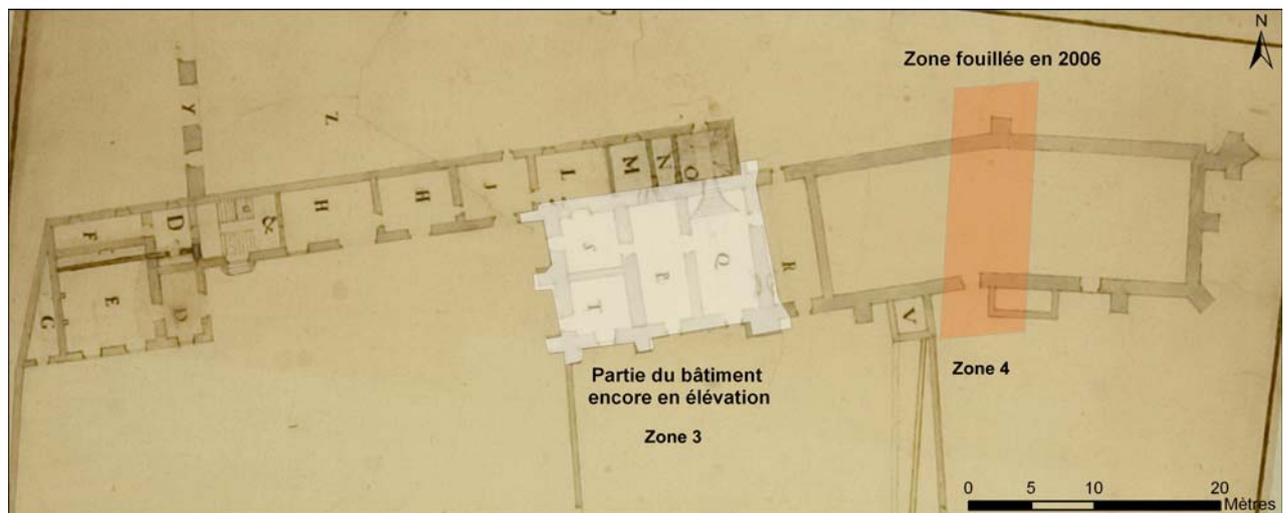
Fig.36 : Zone 3, premier plan de la maison du Grand Prieur dessiné au 18^e s. (ADIL H 236). En blanc, la partie encore en élévation ; en saumon, l'emprise de la zone de fouille en 2006.

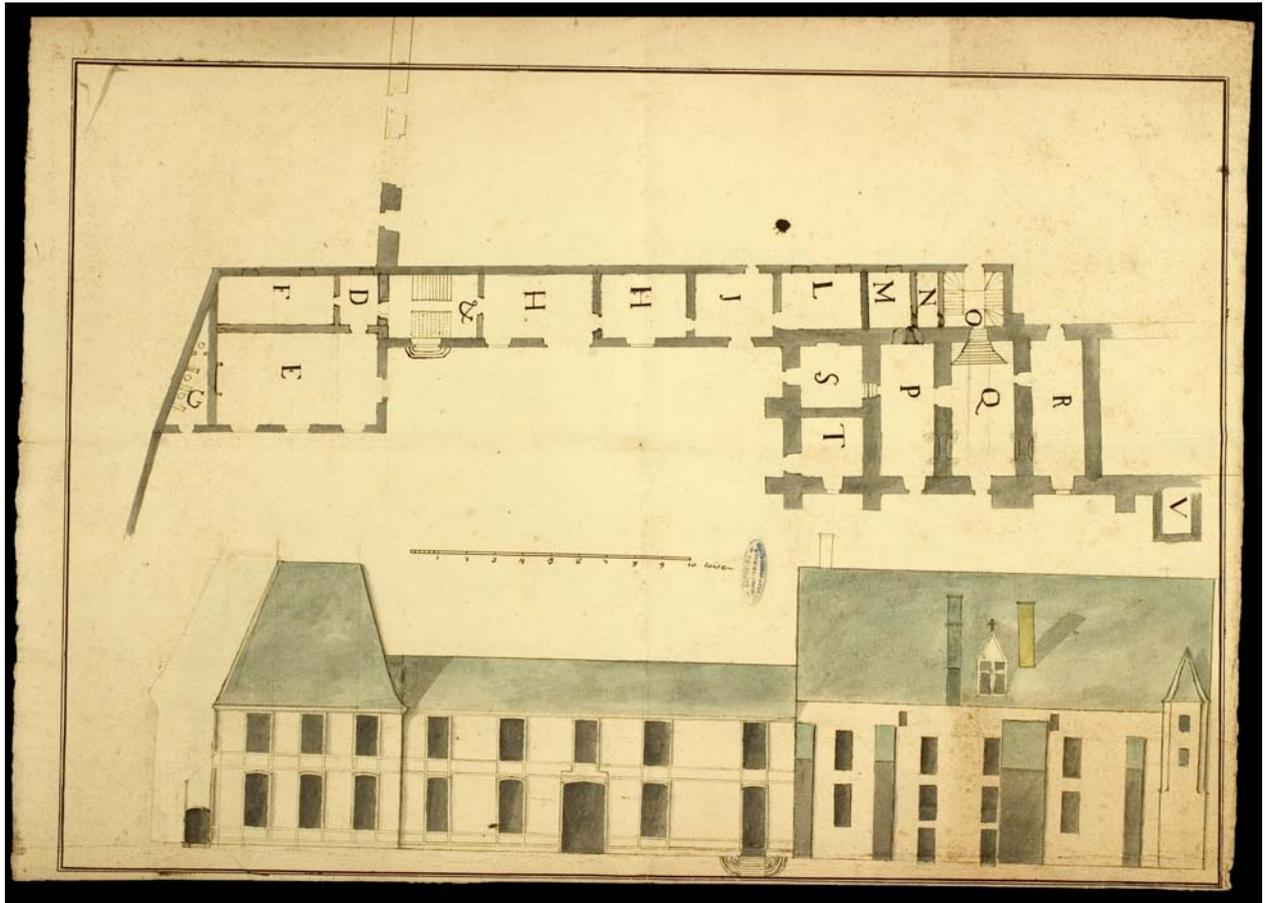
Fig.39 : Plan et élévation méridionale de l'extrémité occidentale de la maison du Grand Prieur (ADIL H 305), sans doute datés de la fin du 18^e s.

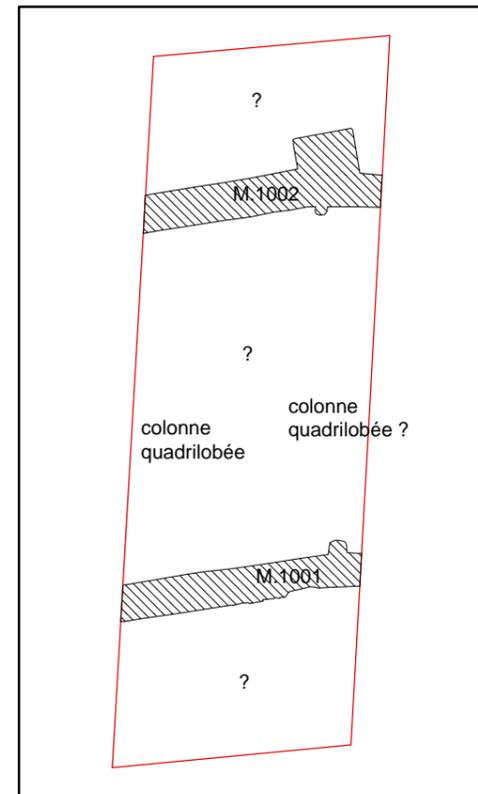
A l'issue de la campagne 2006, premier état du bâtiment reconnu. La pièce était sans doute voûtée (fin du 12e s. ?)

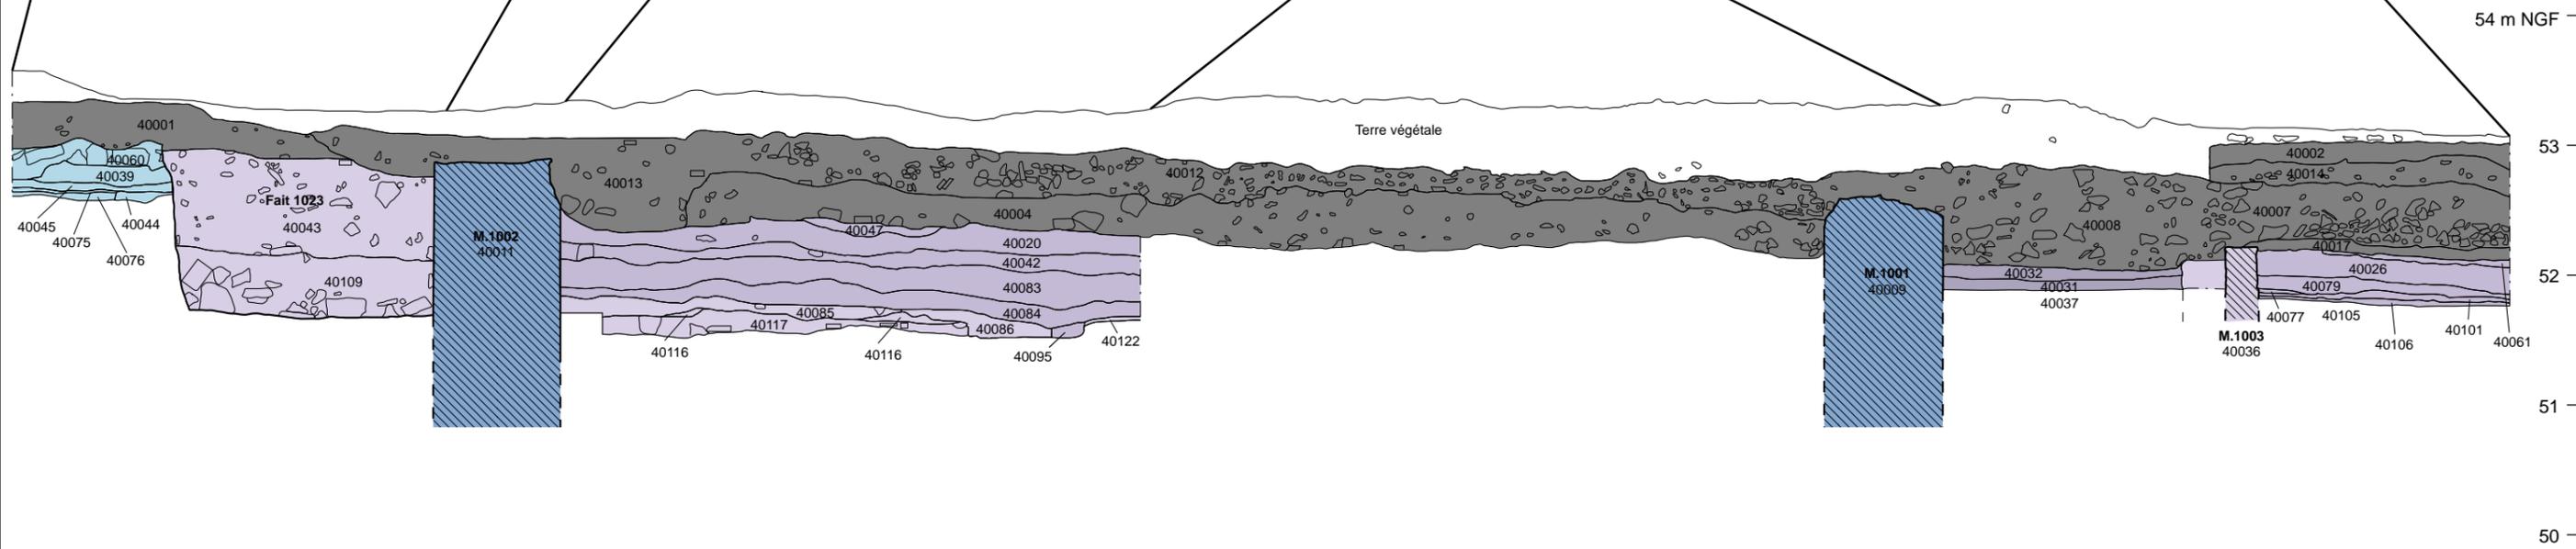
Tours site 17 - Marmoutier 2006
 Fig. 45
 Zone 4, Secteurs 1 à 4
 Relevé et photos de la coupe C.42
