Le site de l'abbaye de Marmoutier (Tours, Indre-et-Loire). Rapport 2006

LE SITE DE L'ABBAYE DE MARMOUTIER (TOURS, INDRE-ET-LOIRE)

Rapport 2006

Volume de figures

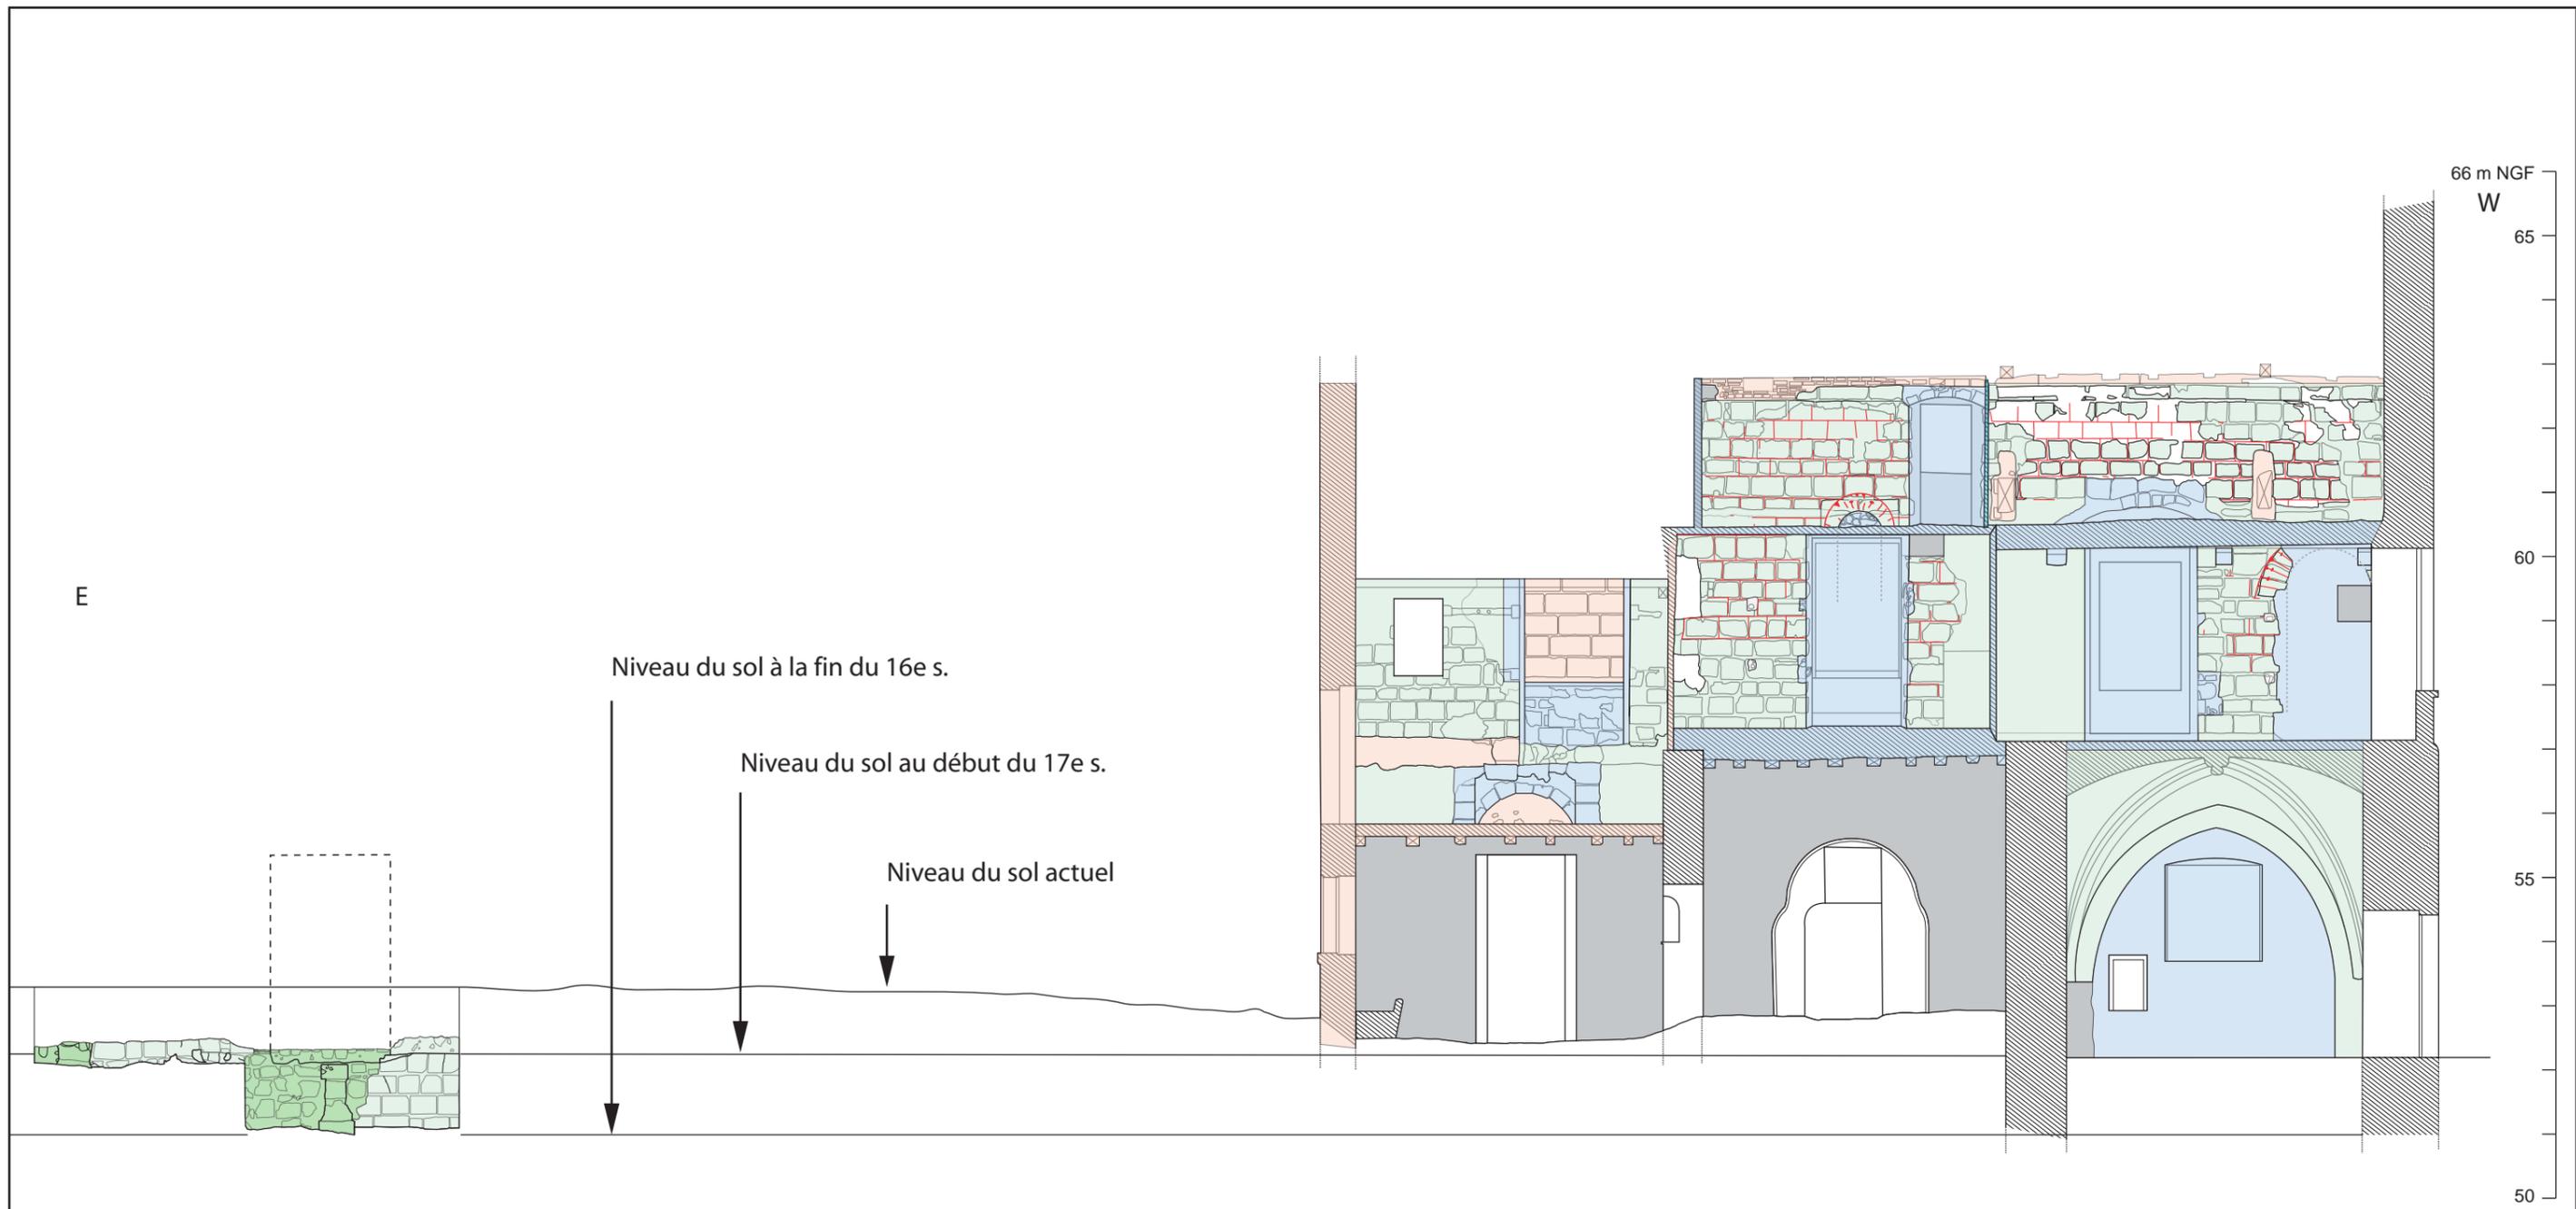
Tours site 17 - Marmoutier 2006
Fig. 47
 Zones 3 et 4, Maison du Grand Prieur
 Coupe est-ouest, relevé pierre à pierre phasé des maçonneries
 CITERES, UMR 6173 - LAT

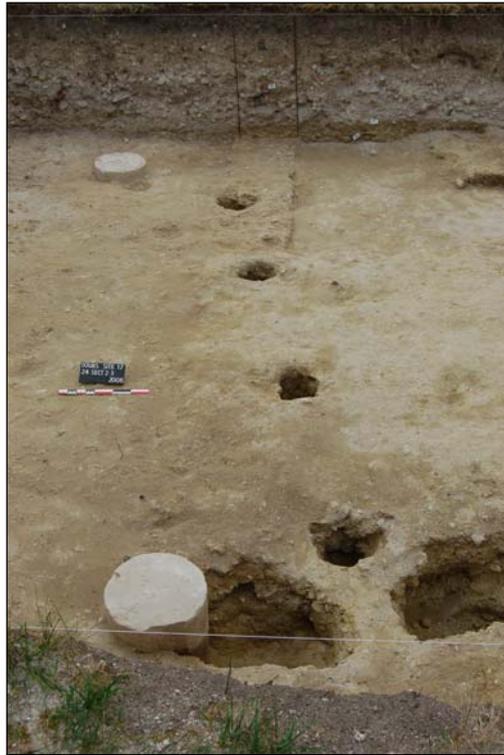
Fig.48 : Zone 4, photo de l'alignement des trous de poteaux servant à soutenir une cloison intérieure (STR 501) au bâtiment entre le 17^e et le 18^e s. (vue de l'est).

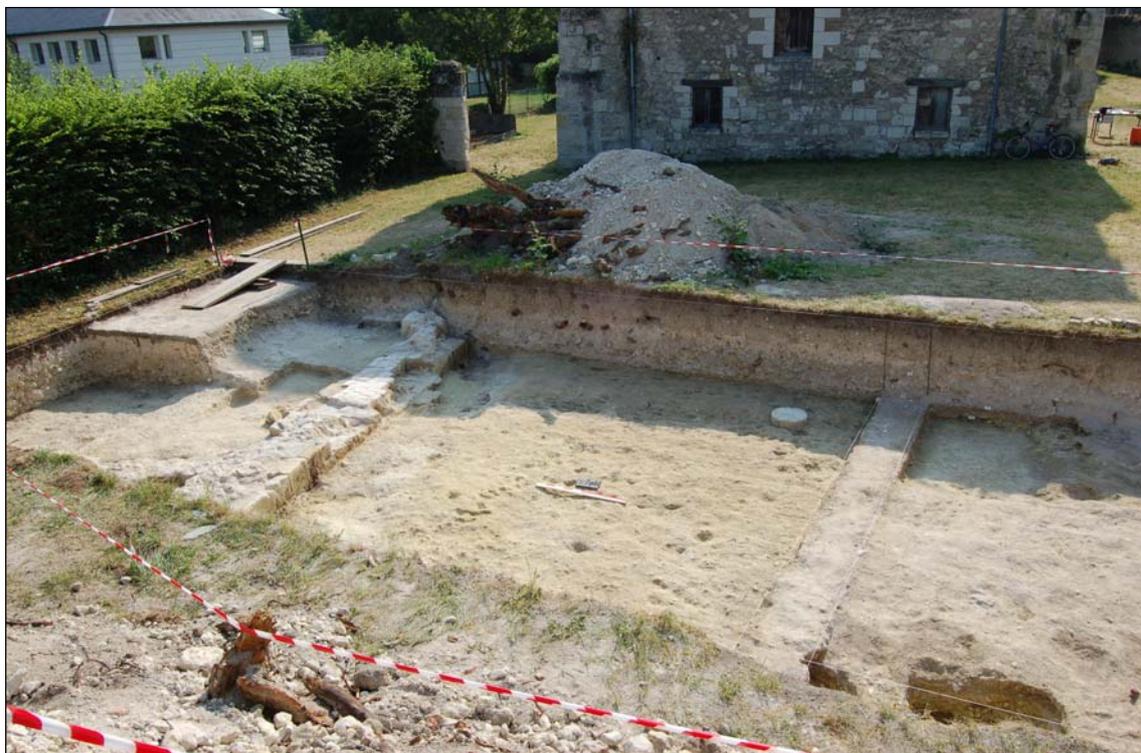
Fig.49 : Zone 4, photo du négatif du dallage aménagé à l'intérieur du bâtiment au 17^e s. La coupe permet d'observer l'épaisseur de la démolition du bâtiment au début du 19^e s.

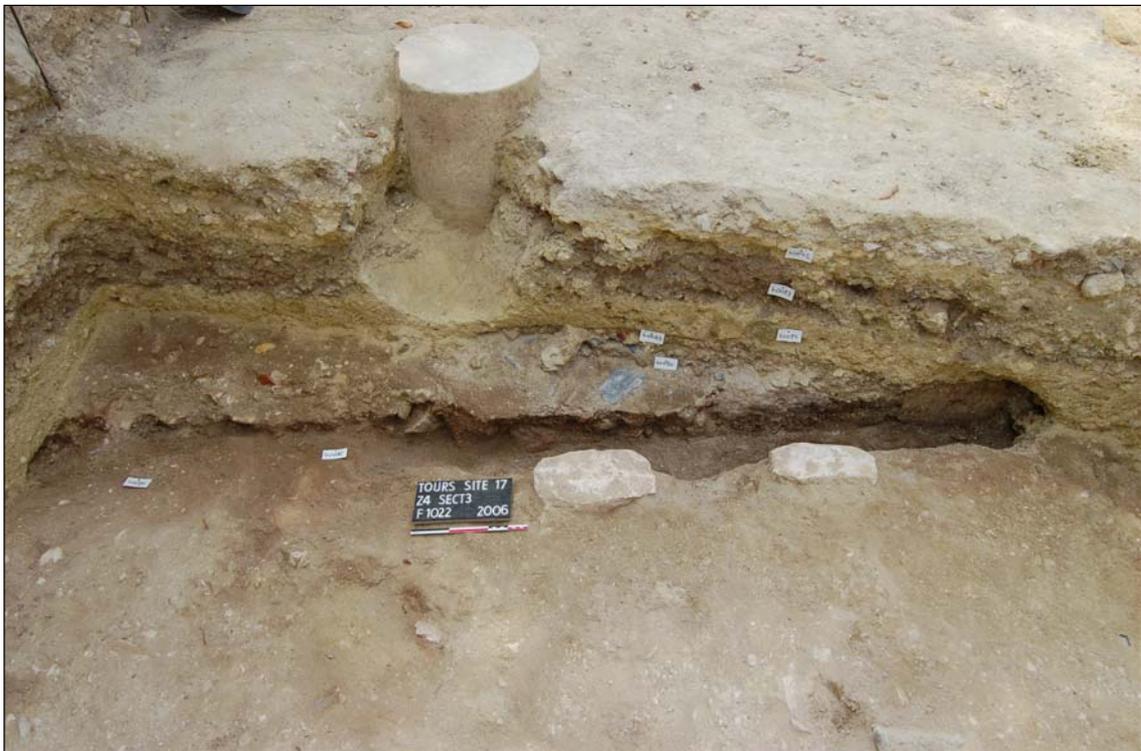
Fig.51 : Zone 4, photo depuis le nord du négatif de la sablière basse (F 1022-1025) qui soutenait une cloison intérieure au bâtiment entre le 16^e et le 17^e s.

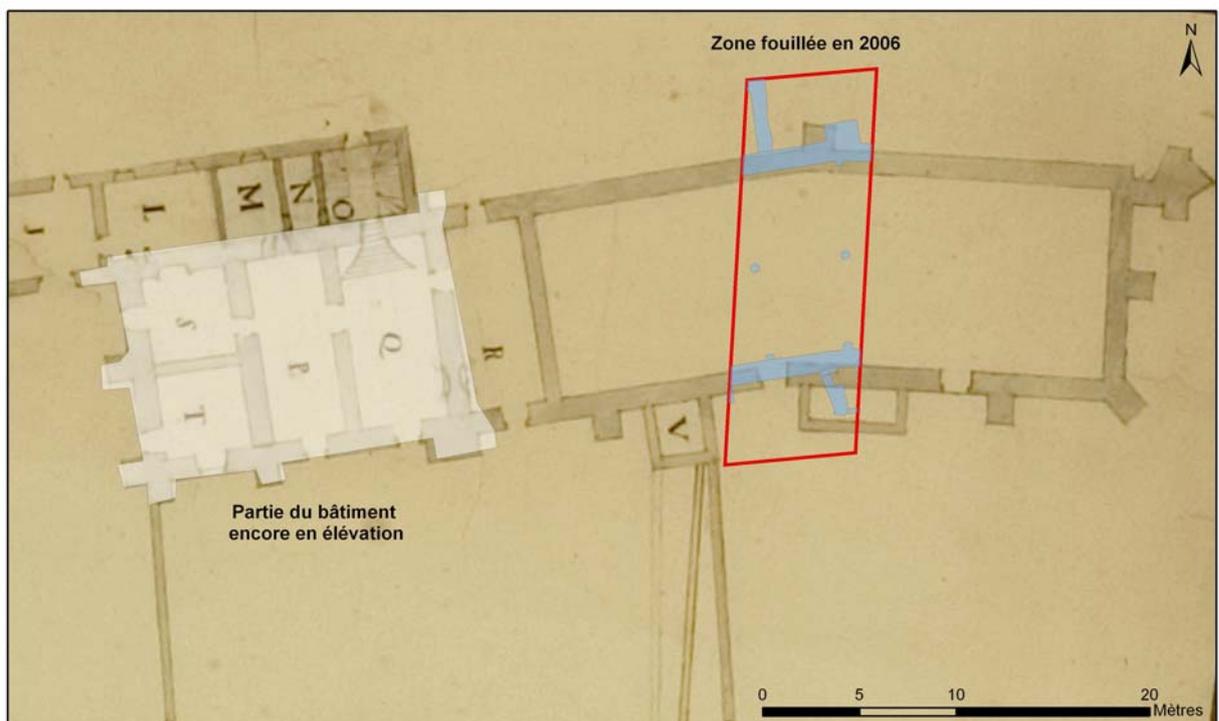
Fig.55 : Zones 3 et 4, comparaison entre les structures maçonnées mises au jour lors de la campagne 2006 et le plan du bâtiment dressé au 18^e s. (ADIL H 236).

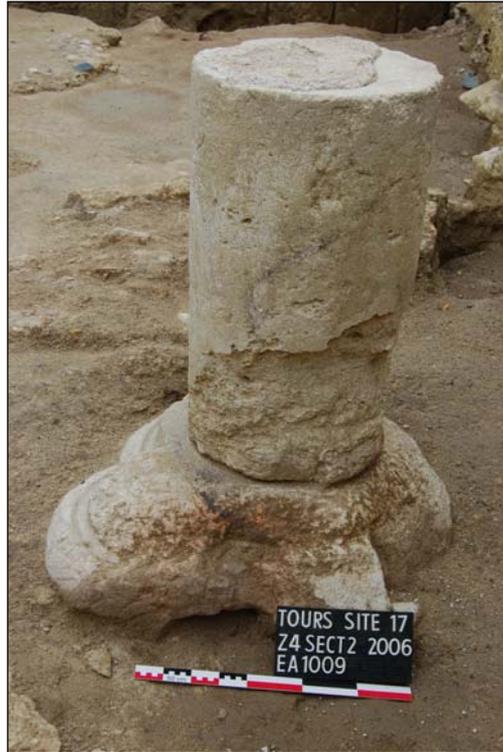
Fig.57 : Zone 4, photo de la colonne 1009. Le fût est circulaire, tandis que la base de la colonne est quadrilobée.
