Une construction néronienne mise au jour sur le site de la Vigna Barberini : la cenatio rotunda de la Domus Aurea ?

Françoise Villedieu

**Une construction néronienne mise au jour sur le site de la Vigna Barberini :
la *cenatio rotunda* de la *Domus Aurea* ?**
(Françoise Villedieu – CNRS Aix-Rome)

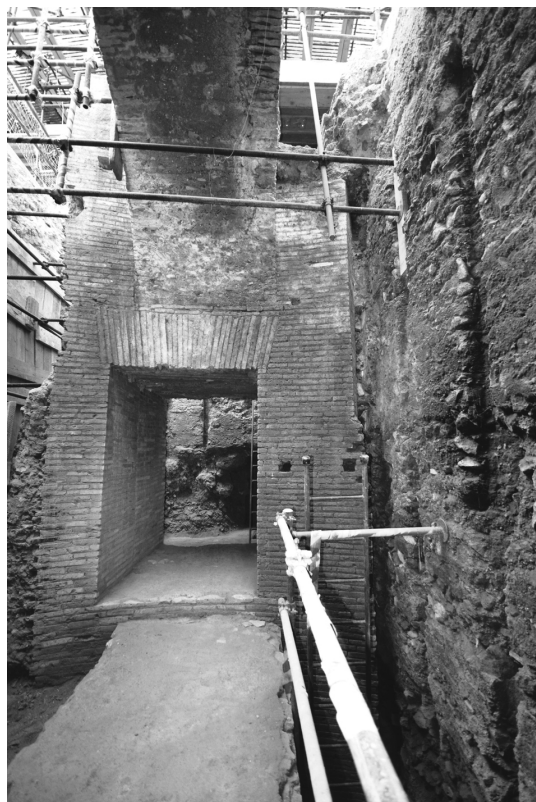
Fig. 7

À l'intérieur de la partie connue de la construction de plan circulaire, on observe que les arcs de la série basse devaient servir d'appui à un plancher mesurant environ 0,18 m d'épaisseur, une valeur qui correspond à la différence de niveau existant entre le plan supérieur des arcs et la base d'une baie qui s'ouvre dans le seul tronçon du mur annulaire observé à ce jour, au sud du bâtiment (**fig. 7**).

Cette porte, qui mesure 1,48 m sur 2,22 m (5 x 7,5 pieds), débouche au sud du bâtiment sur un espace dont seule la limite orientale est connue. Il s'agit d'une terrasse ou d'un local qui possède un sol de blocage, dépourvu de traces pouvant avoir été laissées par un revêtement, dans lequel se dessine l'angle d'une ouverture rectangulaire, communiquant vraisemblablement avec une pièce située au rez-de-chaussée. L'espace dégagé actuellement ne couvre plus qu'une surface de 3,30 m² depuis qu'il a été amputé par deux fondations bâties entre la fin du I^{er} et la fin du II^e s. S'il avait été doté d'une couverture maçonnée, il en resterait des témoins sur la paroi externe du mur annulaire. Or les traces lisibles sur cette dernière ne se prêtent pas facilement à une interprétation : il est aussi difficile de les attribuer à des éléments pouvant avoir supporté un auvent destiné à couvrir l'espace que l'on vient de décrire, que de leur trouver une ou des fonctions différentes.

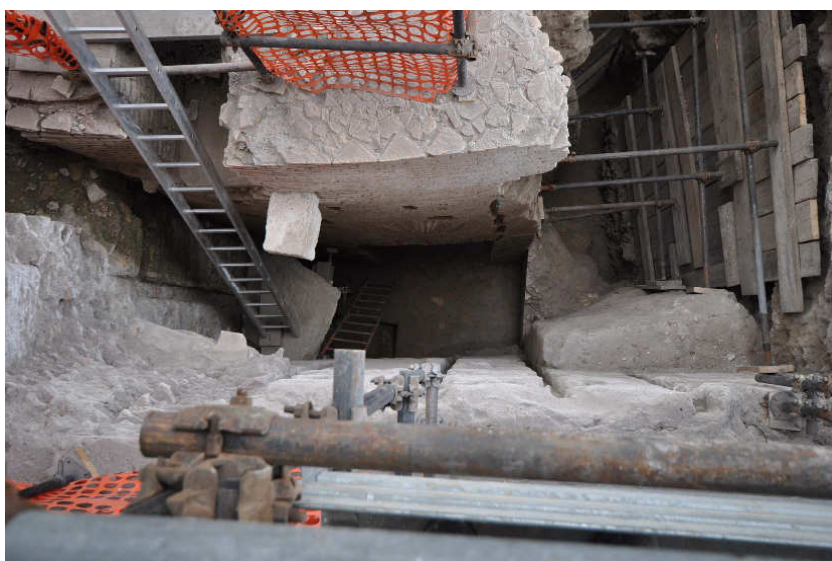
Fig. 8

Les trois cavités et la saignée que l'on vient de décrire étaient peut-être utilisées en liaison avec l'installation voisine, qui constitue ce que nous définirons provisoirement comme l'appendice méridional (**fig. 8**).

Il s'agit d'un élément maçonné lié à la construction de plan circulaire et présentant des caractéristiques techniques identiques, les matériaux employés et leur mise en œuvre étant semblables. Nous

connaissons sa limite ouest, ainsi que le niveau qui le couronne à la cote 41,96 m, soit à 1,69 m sous le sommet des murs de l'édifice circulaire. Il a été coupé au sud par une fondation postérieure et il se développe vers l'est au-delà de la limite actuelle de la fouille. Au moment de l'abandon du bâtiment, seule, apparemment, cette partie de la construction a été démolie alors que le corps de plan circulaire paraît avoir été laissé intact. La démolition toucha tant l'appendice que le tronçon du mur annulaire auquel il se rattache. Le parement interne du mur annulaire permet de délimiter la cassure verticale et cet indice confirme la restitution de l'appendice que nous avons faite en reportant la situation connue à partir d'un axe de symétrie coïncidant avec la bissectrice du triangle que définissent les deux arcs voisins.

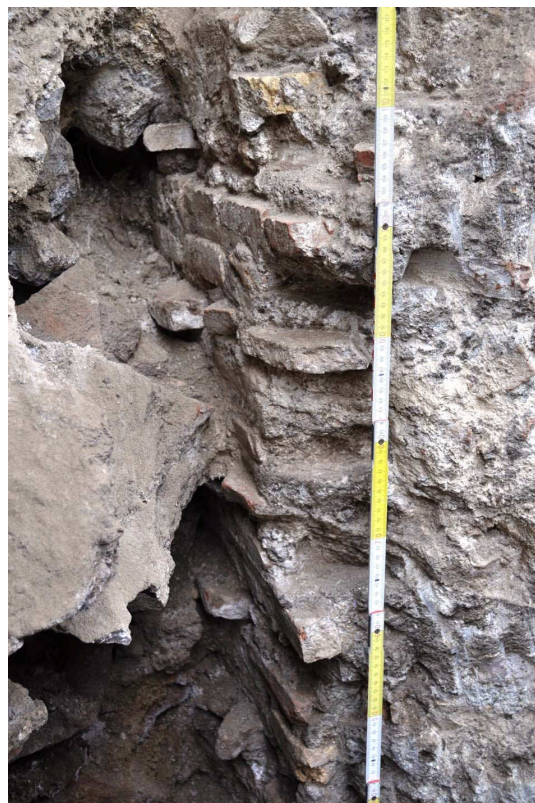
Fig. 9

Un élément fait de matériaux différents devait être fixé au cœur de la maçonnerie de l'appendice, sur une hauteur de 1,25 m environ à partir du sommet et une largeur que nous pouvons estimer à 1,40 m. La limite ouest de son logement a été entrevue en marge de l'espace exploré : elle se dresse verticalement et elle présente un parement particulier, composé de deux assises régulières auxquelles succède une assise formée de briques qui débordaient et ont été en partie brisées (**fig. 9**).

Cette séquence se répète sur tout le pan de mur, donc sur 1,25 m de hauteur. L'appendice retrouve son unité au-dessous, l'*opus caementicium* succédant au « logement » délimité par le parement à « ressauts ». Les briques débordantes pourraient avoir servi à accrocher un blocage, dont toutefois nous n'avons pas retrouvé de trace⁹⁷.

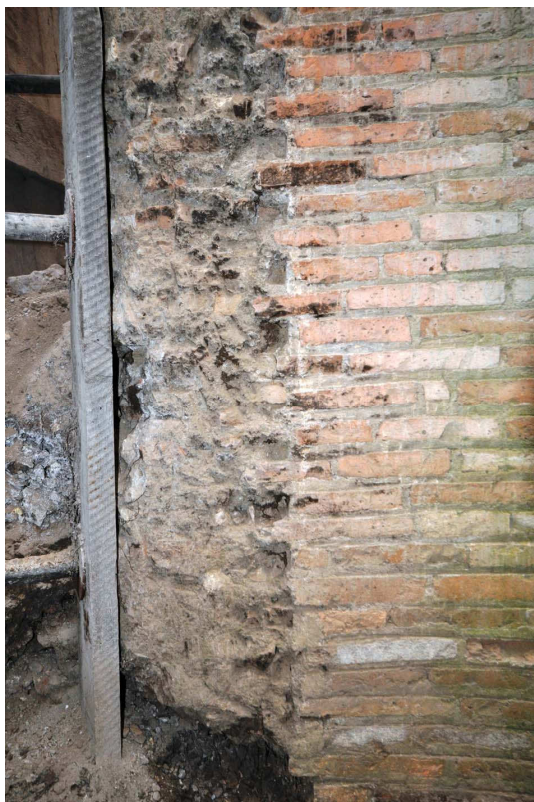
Fig. 10

L'aménagement formé par le tronçon du mur annulaire et l'appendice méridional comptait un autre élément dont ne se conserve qu'une empreinte observée sur la face interne du mur annulaire, sur une bonne partie de la hauteur de celui-ci (**fig. 10**).

Il s'agit dans ce cas du profil d'un muret qui a été rasé, mais dont on devine qu'il se détachait du mur annulaire et devait se développer assez peu vers l'intérieur du bâtiment, car nous n'en avons pas retrouvé de trace ni sur les arcs voisins, ni sur le pilier central. Un parement a laissé des empreintes sur la ligne qui le délimite vers l'ouest et nous supposons que son autre face n'était pas parementée, bien que nous ne puissions avoir de certitude à ce propos. C'est à titre d'hypothèse que nous replaçons ce bout de mur dans le cadre d'une installation dont le plan dessine un U et semble former une sorte de colonne forcée verticale en correspondance de ce que nous proposons d'identifier à un secteur technique incluant donc l'appendice méridional et le tronçon du mur annulaire auquel la maçonnerie en U est lié.

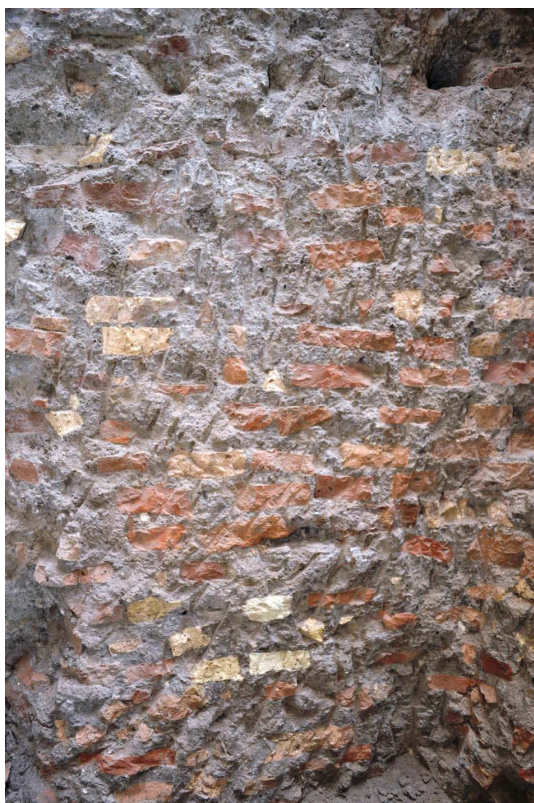
Fig. 12

été libérés à la suite du démantèlement de la partie supérieure de l'aménagement. Plus haut encore, la taille des débris diminue radicalement, puis, à mi-hauteur, aux fragments présentant les mêmes caractéristiques que la construction circulaire succèdent des restes de maçonneries différentes. La nature des matériaux formant le remblai change sur les restes de notre « secteur technique », qui sont directement recouverts par de petits éclats de maçonnerie, réduits parfois à l'état de poussière. Il s'agit là clairement des fruits d'un travail dont les pans de murs donnent un autre écho sous la forme des empreintes des pointes de pioches qui sont restées inscrites dans le mortier et les briques (**fig. 12**).

Les traces, rapprochées et relativement régulières, révèlent que les ouvriers ont effectué un travail soigné, en multipliant les points d'impact, tout en maniant leur outil

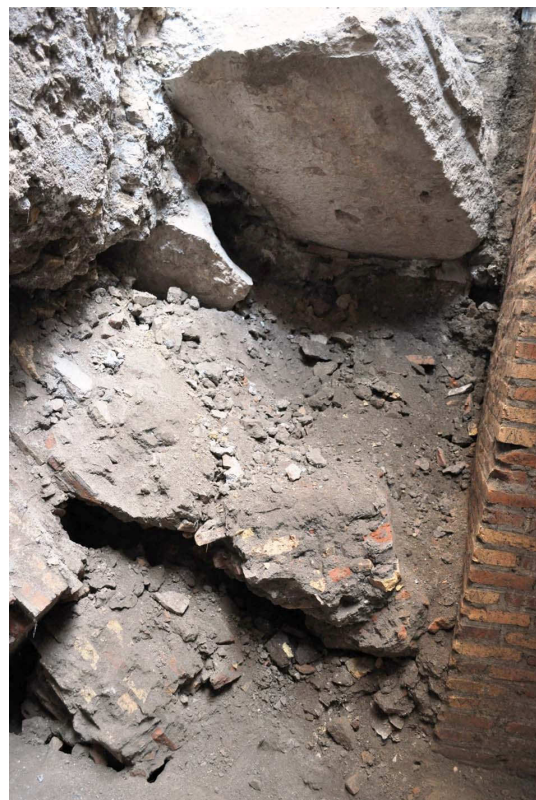
Fig. 11

La composition des strates formées de gravats, qui ont été fouillées à l'emplacement de ce « secteur technique », ainsi que, à proximité, dans l'espace étroit exploré au sud du corps cylindrique, renvoie une image inversée des étapes de la démolition. En repartant du bas, nous constatons que des blocs de maçonnerie de taille relativement importante ont été détachés dans un premier temps et rejetés sur le sol de la terrasse (ou local) desservie par la porte (**fig. 11**).

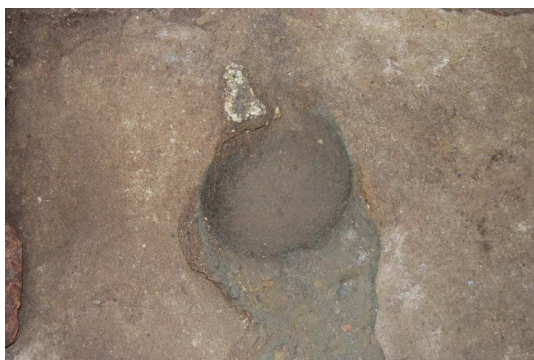
Fig. 13

Cinq autres cavités régulières ont été observées sur l'un des arcs et au sommet du pilier (**fig. 13**). En forme de calotte hémisphérique, elles possèdent un revêtement interne constitué par une argile très fine et le même matériau, plus ou moins mêlé à d'autres éléments, les colmate et apparaît sous forme de coulées dans le voisinage. À ces exemplaires, il faut en ajouter un sixième constitué par une calotte de matériau argileux retrouvée au-dessus de la couche de mortier, quasiment suspendue dans les remblais postérieurs.

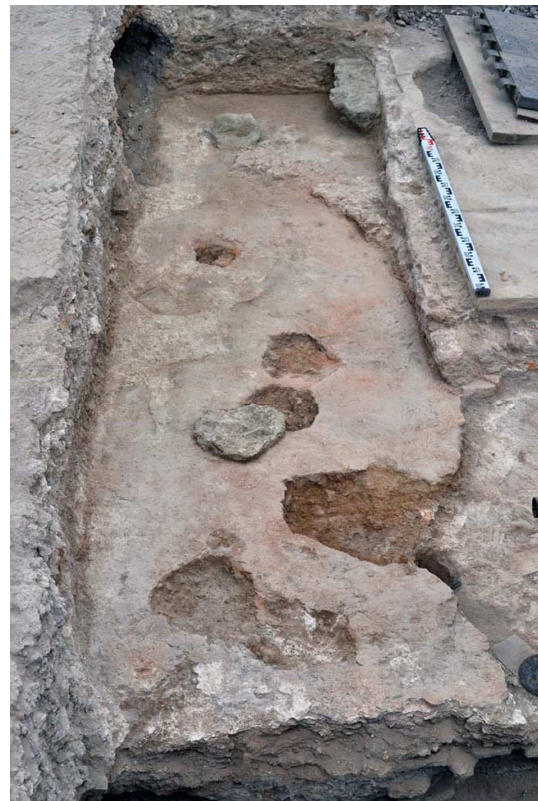
Fig. 14

Au centre du bâtiment, au-dessus du pilier, dans l'espace actuellement dégagé, diminué d'une bande sur laquelle un mur postérieur a détruit la couche de mortier gris-rosé, d'autres creusements sont présents à côté de ceux que l'on vient de décrire. Certains, de forme régulière, ressemblent aux cavités hémisphériques, mais l'absence d'argile et des recoupements incite à les traiter à part (**fig. 14**).

Peut-être s'agit-il toutefois d'aménagements semblables, mais qui ont été jugés inadaptés, ce que l'on peut interpréter comme l'écho de tâtonnements, d'essais parfois infructueux des auteurs de la construction et de l'aménagement que celle-ci supportait.

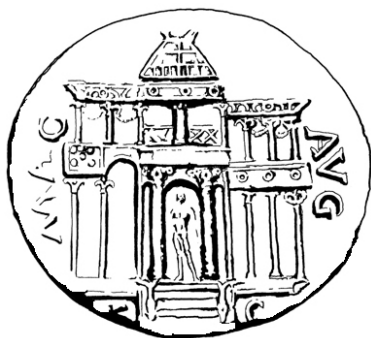
Fig. 15

circulaire mesurant environ 12 m de hauteur, peut difficilement être rapprochée de réalisations antiques connues. La forme de la tholos a été fréquemment adoptée dans des contextes divers (sacrés, jardins...), mais nous n'en connaissons pas qui se dressent sur un support aussi élevé. Cette dernière affirmation doit toutefois être corrigée, car il existe une exception, représentée par le corps central de l'édifice reproduit au revers de *dupondii* frappés sous le règne de Néron par les ateliers de Rome et de Lyon, en 64 et 65 selon certains numismates, dès 63 pour d'autres¹¹³ (**fig. 15**).

Or, face à cette image qui est associée à la légende MAC AVG, plusieurs auteurs ont, dans le passé, proposé de reconnaître la *cenatio rotunda*, la *Machina Augusti*, tandis que d'autres, plus nombreux, adoptaient tant pour la légende que pour l'édifice l'interprétation *Macellum Augusti*¹¹⁴. Je ne reprendrai pas, ici, l'analyse détaillée des détails de la représentation et des arguments qu'ils me paraissent apporter, mais je voudrais souligner que le bâtiment mis au jour sur la Vigna Barberini renouvelle radicalement la question, dans la mesure où son allure générale rappelle incontestablement celle du corps central apparaissant sur les représentations monétaires, alors qu'un tel parallèle est impossible dans le cas de la salle octogonale du pavillon de l'Esquilin.

Pour restituer la salle à manger elle-même (**fig. 18**) nous nous sommes inspirés des détails fournis par les monnaies néroniennes portant la légende MAC AVG (voir fig. 15).
