Pompéi, Pistrina: recherches sur les boulangeries de l'Italie romaine

Nicolas Monteix

Nicolas Monteix. Pompéi, Pistrina: recherches sur les boulangeries de l'Italie romaine. Mélanges de l'Ecole française de Rome - Antiquité, 2009, 121 (1), pp.322-335. halshs-00710215

POMPÉI, PISTRINA : RECHERCHES SUR LES BOULANGERIES DE L'ITALIE ROMAINE

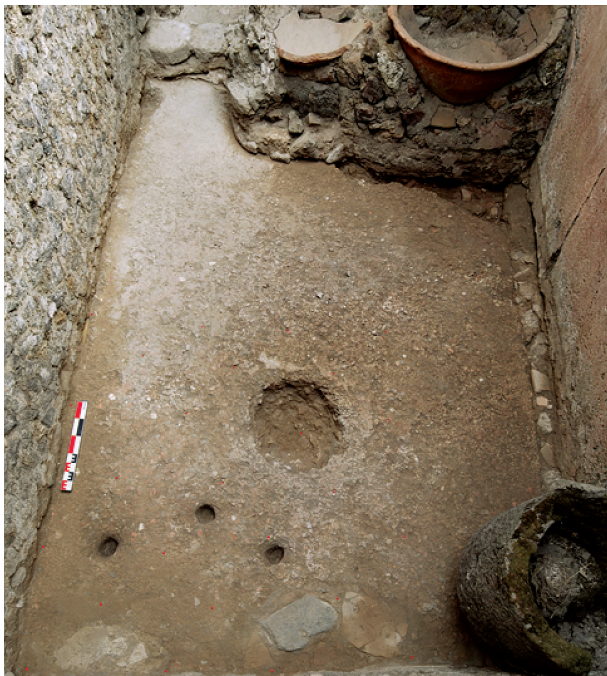
Fig. 65 – Pompéi, *Pistrina*. Salle de pétrissage (120) de la boulangerie IX 3, 19-20. Le pétrin en pierre a été déplacé dans l'angle sud-ouest de la pièce (en bas, à dr.), mais subsiste au sol la fosse qui l'accueillait en fonctionnement; la nature des trois creusements situés en deçà de la fosse reste indéterminée. Au fond, contre la paroi orientale, podium dans lequel sont insérées deux jattes pour la levée de la pâte (vue de l'ouest; mosaïque de photos à partir de clichés S. Aho).

pression y a été observée (fig. 65). L'un des tuyaux s'achevait, après avoir traversé un mur, dans la *meta* transformée en réceptacle dans la pièce 118. Le trop-plein se déverse sur le sol par le biais de deux encoches. Deux aménagements en briques et tuiles qui partent du centre de la pièce et qui divergent dans des directions sud-est et nord-est participent à cet ensemble d'installations vouées à faciliter le nettoyage des grains.

L'étude de la salle des meules a été repoussée à la prochaine campagne. En revanche, un pétrin, non mentionné par les descriptions du XIX^e s., a été observé dans la salle 120, avec d'autant plus d'intérêt que nous

avons remis au jour la fosse grâce à laquelle il était originellement fiché dans le sol. Dans la même salle, se trouve, le long du mur est, un podium maçonné dans lequel sont serties de deux jattes en terre cuite. Ces récipients largement ouvert et peu profonds pourraient avoir servi à la levée de la pâte après son pétrissage. En revanche, le nettoyage – partiel en raison des conditions de sécurité – de la salle 119 n'a guère apporté de nouveaux éléments, tant la situation mise en évidence est chaotique, probablement en raison de l'effondrement – pendant l'éruption ou après – d'une partie du sol. Les deux murets observés confirment la première interprétation proposée par G. Fiorelli : comme ils devaient supporter la table de façonnage, c'est bien dans cette pièce que la pâte était transformée en miches.
