Pompéi, Pistrina: recherches sur les boulangeries de l'Italie romaine

POMPÉI, PISTRINA : RECHERCHES SUR LES BOULANGERIES DE L'ITALIE ROMAINE

École française de Rome, Centre Jean-Bérard (UMS 1797, CNRS-EFR), Soprintendenza speciale per i beni archeologici di Napoli e Pompei et Ministère des Affaires étrangères (Paris)

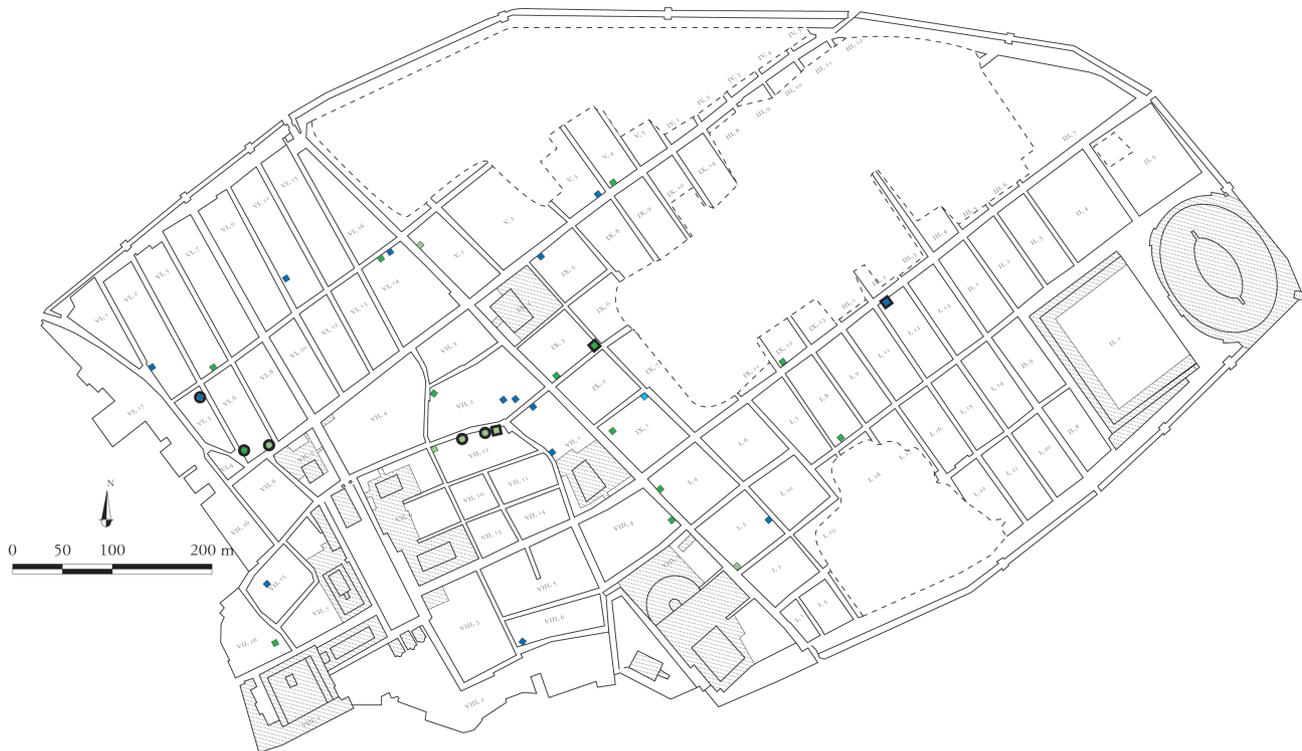
- ◆ TYPE A (Laboratoire avec meules, boutique)
- ◆ TYPE A1 (Laboratoire et boutique)
- ◆ TYPE B (Laboratoire avec meules)
- ◆ TYPE B1 (Laboratoire sans meule)
- Boulangeries relevées durant la campagne 2008
- Boulangeries relevées et étudiées (nettoyages / sondages) durant la campagne 2008

Fig. 59 - Pompéi, *Pistrina*. Plan de répartition des boulangeries dans l'espace urbain pompéien.

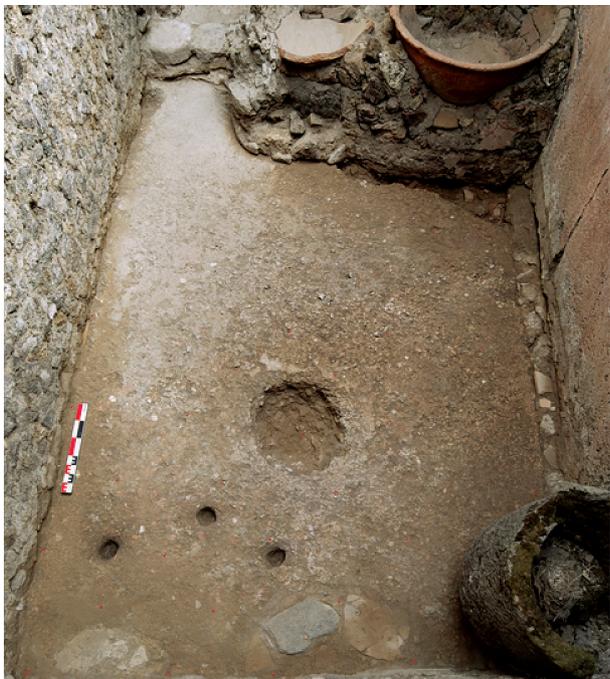
Fig. 65 – Pompéi, *Pistrina*. Salle de pétrissage (120) de la boulangerie IX 3, 19-20. Le pétrin en pierre a été déplacé dans l'angle sud-ouest de la pièce (en bas, à dr.), mais subsiste au sol la fosse qui l'accueillait en fonctionnement; la nature des trois creusements situés en deçà de la fosse reste indéterminée. Au fond, contre la paroi orientale, podium dans lequel sont insérées deux jattes pour la levée de la pâte (vue de l'ouest; mosaïque de photos à partir de clichés S. Aho).

avons remis au jour la fosse grâce à laquelle il était originellement fiché dans le sol. Dans la même salle, se trouve, le long du mur est, un podium maçonné dans lequel sont serties de deux jattes en terre cuite. Ces récipients largement ouvert et peu profonds pourraient avoir servi à la levée de la pâte après son pétrissage. En revanche, le nettoyage – partiel en raison des conditions de sécurité – de la salle 119 n'a guère apporté de nouveaux éléments, tant la situation mise en évidence est chaotique, probablement en raison de l'effondrement – pendant l'éruption ou après – d'une partie du sol. Les deux murets observés confirment la première interprétation proposée par G. Fiorelli : comme ils devaient supporter la table de façonnage, c'est bien dans cette pièce que la pâte était transformée en miches.

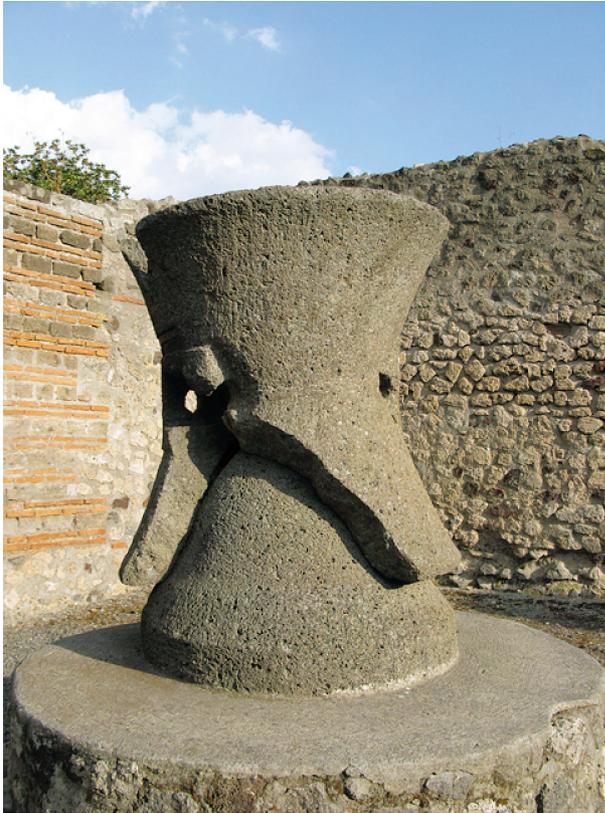
Fig. 66 – Pompéi, *Pistrina*. Épaisseur importante de l'extrémité de la paroi de la face de mouture du *catillus* d'un des moulins de la *Casa del forno* (VI 3, 3.27-28; cliché S. Longepierre).

de mouture du *catillus* qui est en contact avec celle de la *meta*, alors que la trémie de ce même *catillus* a été utilisée au préalable comme face de mouture. Ce constat laisse supposer une première utilisation normale, puis un

retournement du *catillus* sur la *meta*, en utilisant ainsi la trémie comme face de mouture. Parfois, un second retournement a eu lieu. Ces trois moulins présentant un «double retournement» du *catillus* doivent également être interprétés comme en «fin de vie». Signalons enfin des réajustements de fortune entraînant un fonctionnement anormal de certaines meules : en l'absence d'espace entre le *catillus* et la *meta*, la surface de mouture devient rapidement lisse et perd tout son caractère abrasif. Trois moulins présentent de tels stigmates.

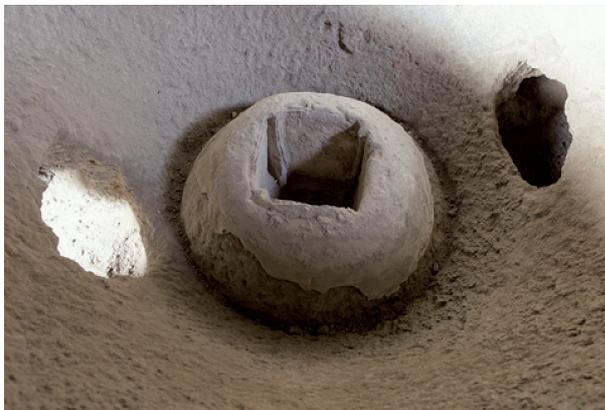
Fig. 67 – Pompéi, *Pistrina*. Sommet de la *meta* d'une meule située dans la boulangerie I 12, 1-2 (pièce 3), garnie d'une feuille de plomb pour emmancher l'axe vertical. L'usure a perforé les parois du *catillus* (cliché A. Gailliot).

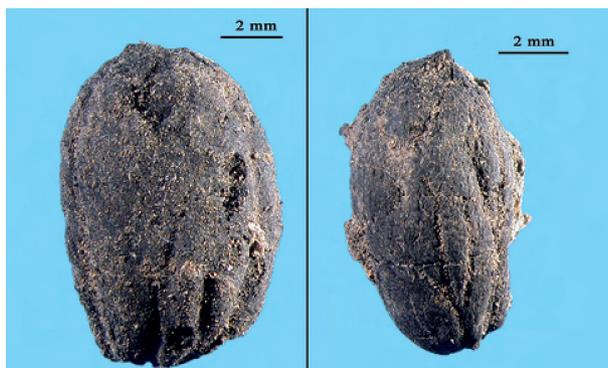
Fig. 68 – Pompéi, *Pistrina*. Vues dorsales de deux spécimens carbonisés d'endocarpes (noyaux) d'olive (cliché M. Derreumaux).

La prédominance d'*Olea* est écrasante puisque 99,5% des restes identifiés se rattachent à cette espèce (2221 sur n=2232). Contrairement aux autres restes, les noyaux d'olives sont la plupart du temps fragmentés, dans une proportion de 1 % d'individus entiers (n=26) pour 99 % fragmentés (n=2195). La fragmentation est importante puisque les dimensions moyennes des spécimens oscillent entre 2 et 5 mm (fig. 68). Des expérimentations ont été effectuées afin de mesurer la résistance de différentes composantes à la carbonisation. Les résultats de ces travaux montrent que la fragmentation importante des noyaux ne résulte pas du passage au feu mais bien des traitements destinés à extraire l'huile des olives (Margaritis – Jones 2008 a; Margaritis – Jones 2008 b).

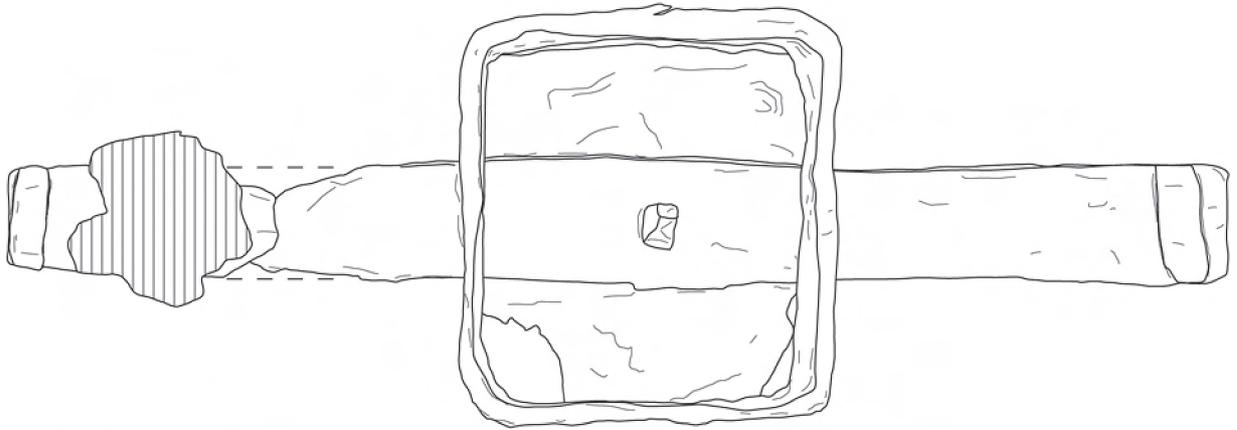
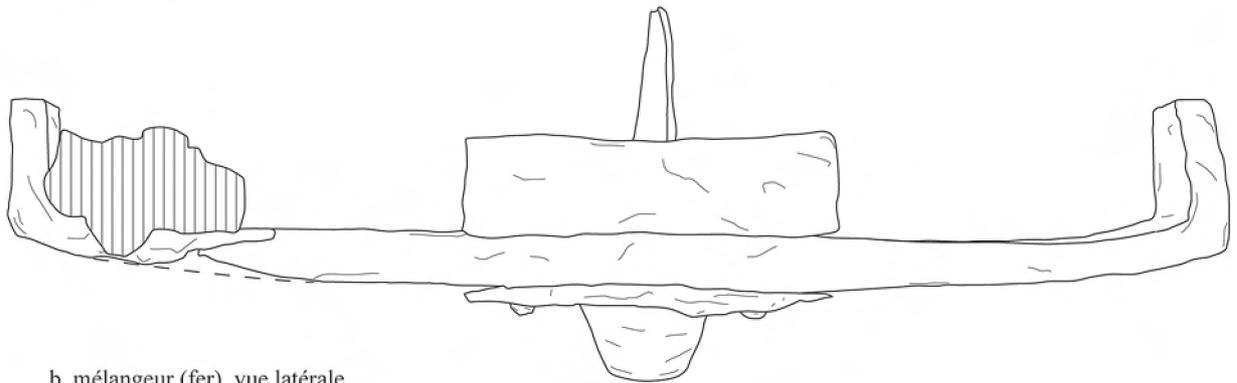
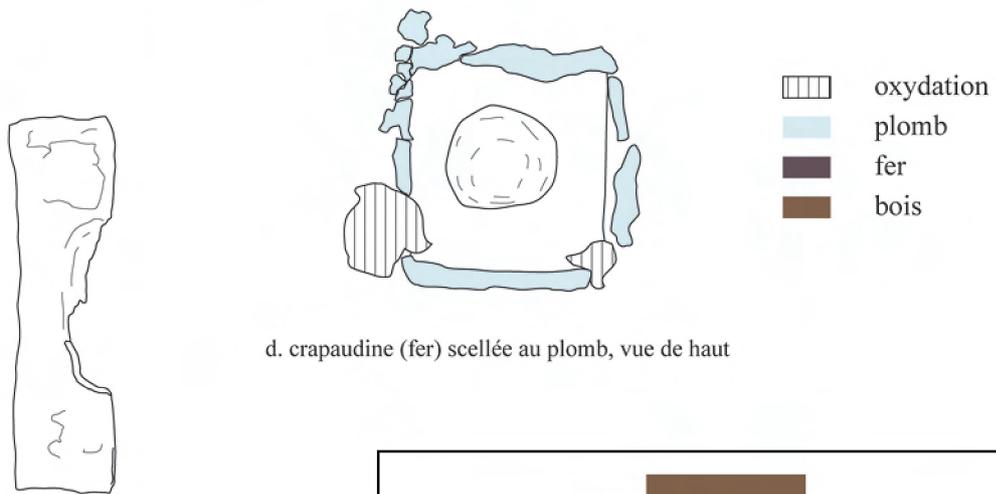
a. mélangeur (fer), vue de haut

b. mélangeur (fer), vue latérale

d. crapaudine (fer) scellée au plomb, vue de haut

c. frette (fer), vue latérale

e. Hypothèse de montage

Fig. 69 - Pompéi, *Pistrina*. Pièces métalliques du pétrin de la *Casa dei casti amanti* (IX 12, 6) (échelle 1/3; dessin C. Loiseau).

L'étude détaillée du pétrin de la boulangerie des Chastes Amants (IX 12, 6), encore muni des éléments en fer de sa lame de mélange (fig. 69), nous a permis de préciser et de réviser les observations réalisées par A. Mau sur l'exemple de la boulangerie VII 2, 22, désormais réduit à la seule crapaudine et aux amorces du bras.

Pour comprendre le fonctionnement de ce mécanisme, il faut en compléter les vestiges avec une poutre en bois verticale, plantée sur le clou axial du frasseur. Soulignons que cet axe vertical – qui, dans sa partie inférieure est simplement appuyé dans une crapaudine – ne peut être fonctionnel sans être maintenu à son extrémité supérieure. Il doit donc nécessairement s'insérer dans une poutre disposée orthogonalement à celui-ci. Des encastremements de solives ont systématiquement été observés dans les salles disposant d'un pétrin; ils permettent d'ailleurs fréquemment de retrouver la position originelle du pétrin après son éventuel déplacement. La restitution que nous proposons permet d'assurer le démontage de l'appareil tout en conservant sa fonctionnalité. En ce qui concerne son fonctionnement, il nous faut réfuter l'hypothèse d'A. Mau qui estimait que l'axe vertical était transpercé de «dents» horizontales avec des espaces correspondants aux fiches enchâssées dans les trous prévus à cet effet dans la paroi en pierre. Les mesures des trous de fixation des fiches interdisent cette restitution : la différence entre le sommet de la fiche la plus basse et la base de la fiche qui lui est immédiatement supérieure en altitude est souvent faible, quand elle n'est pas nulle. À partir de ce constat, nous devons donc considérer que le bras horizontal n'est autre que le frasseur, ou lame de pétrissage qui, par sa rotation, permet de mélanger les ingrédients de la pâte. Les fiches – très probablement en bois – permettent quant à elles d'aider au malaxage en constituant autant d'obstacles à la pâte en cours de confection (fig. 70).

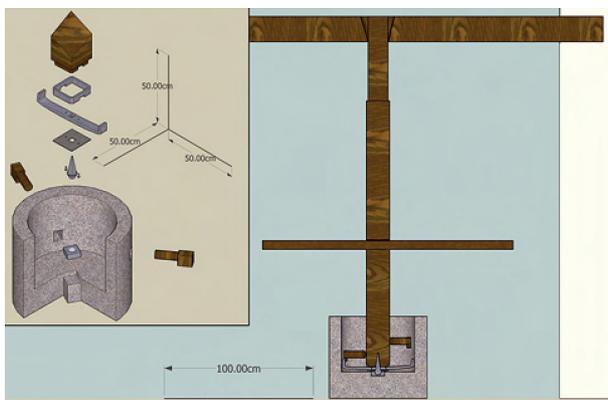
Fig. 70 – Pompéi, *Pistrina*. Restitution du pétrin de la maison des «Chastes amants» (IX 12, 6); éclat isométrique et coupe (échelle 1/50; dessins N. Monteix).

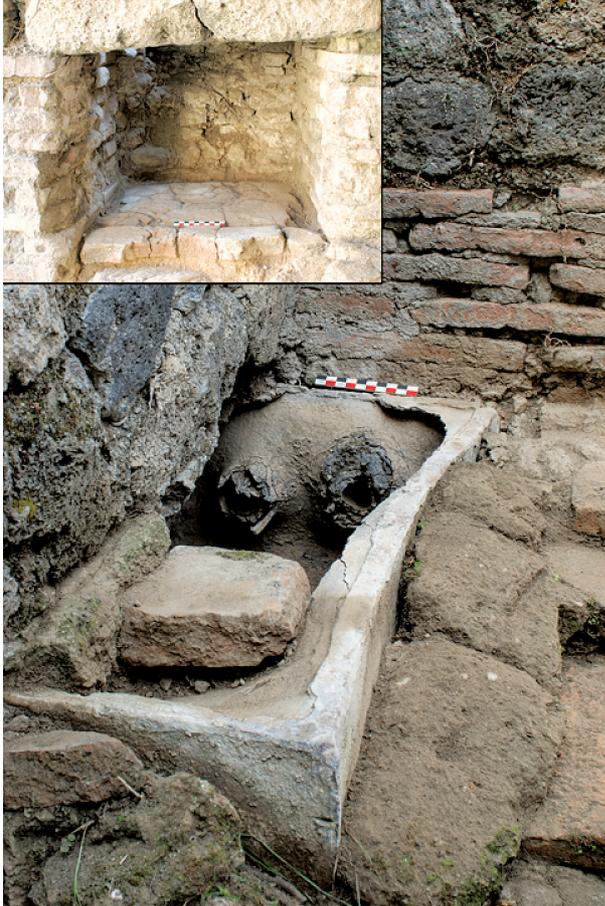
Fig. 71 - Pompéi, *Pistrina*. Chauffe-eau en plomb inclus dans le four de la boulangerie VII 12, 11. La face supérieure ayant disparu, on voit les tuyaux de remplissage et de vidange dans la paroi. En encadré, chambre de chauffe du même aménagement, vu de l'autre côté (clichés N. Monteix).

2. Alimentation d'un caisson de plomb à fonction de chauffe-eau, alimenté par cette même conduite ou par une dérivation, généralement placé en hauteur, dans un angle du four, entre le mur diaphragme et le mur de la chambre de cuisson, une vanne permettant d'actionner les sorties d'eau (fig. 71). Dans deux cas seulement, les caissons sont encore visibles (I 12, 1-2 et VII 12, 11); dans les autres cas, à une exception près, leur présence peut être restituée en fonction du négatif observable dans la maçonnerie. Le caisson est généralement appuyé sur des piédroits latéraux en maçonnerie de briques ou sur des blocs de lave placés sur les côtés. Il se trouve à une hauteur comprise entre 25 et 36 cm par rapport à la surface de chauffe. Dans certains cas, une ouverture dans le mur diaphragme permettait un accès manuel pour un puisage dans le caisson.

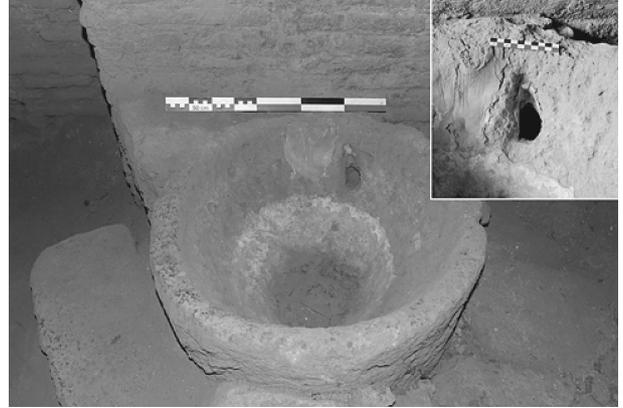
Fig. 72 - Pompéi, *Pistrina*. Réceptacle de la maison des Chastes amants et orifice de vidange. En encadré, détail des concrétions calcaires (clichés H. Dessales et N. Monteix).

récoltée dans un réceptacle (fig. 72), généralement adossé au mur diaphragme. Sur les 21 cas recensés, dix structures de ce type sont visibles; dans l'état présent de l'inventaire, les différents matériaux utilisés pour les réceptacles se répartissent de façon relativement équilibrée : *meta* en lave remployée (40%); récipient de terre cuite en remploi (amphore ou *dolium*; 30%); bassin maçonné, adossé au mur diaphragme (30%).

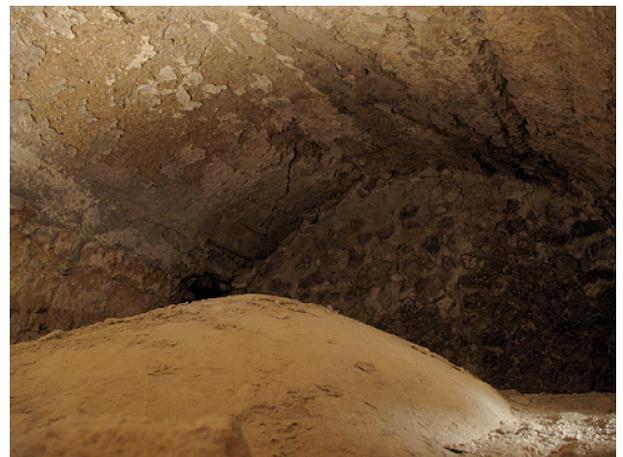
Fig. 73 - Pompéi, *Pistrina*. Vue de l'intérieur de la coupole du four en VII 2, 3.6-7. Notez le premier rang de blocs en trachyte (cliché A. Coutelas).

Un four se compose en effet de plusieurs parties qui peuvent soit être maçonnées de concert, soit être érigées successivement, voire manquer pour certaines. Un four à pain comporte toujours une chambre de cuisson, le plus souvent de plan globalement circulaire. Sa configuration consiste en une coupole maçonnée, généralement réalisée comme une voûte parementée avec des fragments de terres cuites architecturales, et débutant par un rang de blocs de lave dure locale. La sole est préparée avec des terres cuites architecturales, des briques *bipedales* essentiellement. La gueule du four correspond à l'ouverture aménagée dans cette chambre de cuisson.

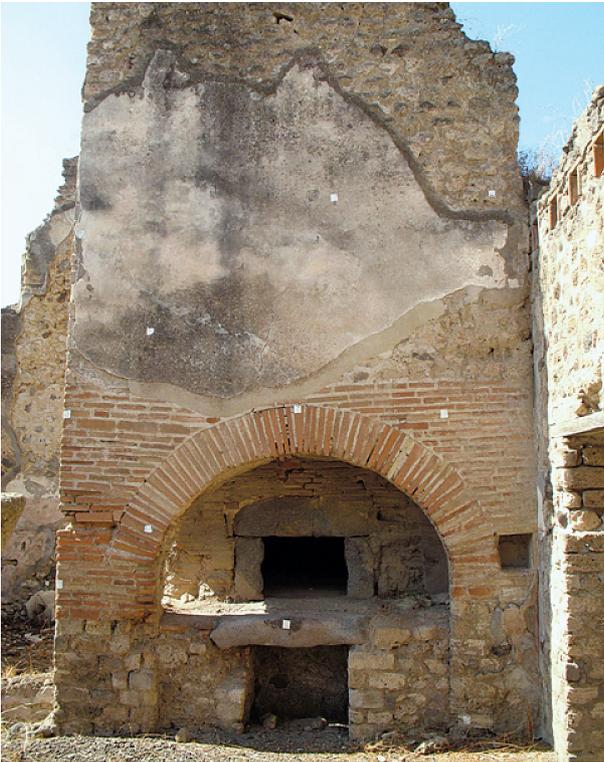
Fig. 74 – Pompéi, *Pistrina*. Vue générale du four en V 4, 01-02. En avant de la gueule du four et de l'autel se trouve le mur diaphragme, avec son arc caractéristique. Notez les changements d'appareil entre les zones inférieure et supérieure de la paroi (cliché A. Coutelas).

Elle est incluse dans la « façade du four ». Cette dernière correspond en fait à l'une des faces du caisson de la voûte, c'est-à-dire à son coffrage. Il permet de protéger la coupole dont le sommet, pourtant, dépasse fréquem-

ment. On note très souvent un changement de type de parement entre la façade et les murs latéraux du caisson.

Devant ce caisson se trouve l'autel. Il consiste en un podium maçonné, sur lequel se trouve le plan de travail et éventuellement un passe-pain, fenêtre permettant d'amener les miches du fournil au le four, ainsi qu'un emplacement pour un chauffe-eau. En avant de cet autel peut se trouver un « mur diaphragme » (fig. 73). Sa construction, souvent réalisée avant que l'autel ne soit terminé, permet de mieux gérer l'évacuation de la chaleur et de la fumée. De nouveaux murs latéraux sont maçonnés avec le mur diaphragme, créant une sorte de caisson extérieur. Celui-ci supporte parfois une voûte, montée sur un cintre en bois, créant une chambre intermédiaire avant l'extérieur. Ce caisson extérieur paraît toujours avoir un sommet plan. Quelques vestiges d'accès ont été reconnus, ce qui permet de supposer parfois une utilisation du toit du four comme possible lieu de travail ou de stockage.
