Pompéi, Pistrina: recherches sur les boulangeries de l'Italie romaine

Nicolas Monteix

Nicolas Monteix. Pompéi, Pistrina: recherches sur les boulangeries de l'Italie romaine. Mélanges de l'Ecole française de Rome - Antiquité, 2009, 121 (1), pp.322-335. halshs-00710215

POMPÉI, PISTRINA : RECHERCHES SUR LES BOULANGERIES DE L'ITALIE ROMAINE

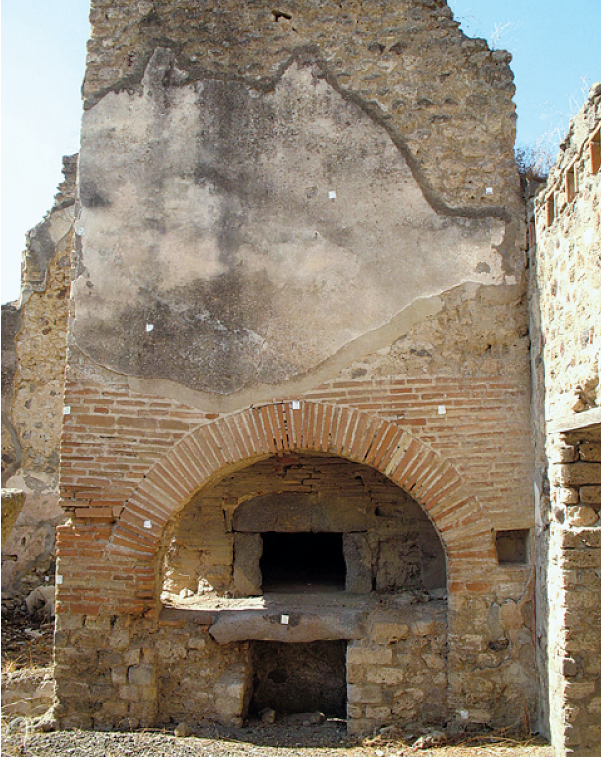
Fig. 74 – Pompéi, *Pistrina*. Vue générale du four en V 4, 01-02. En avant de la gueule du four et de l'autel se trouve le mur diaphragme, avec son arc caractéristique. Notez les changements d'appareil entre les zones inférieure et supérieure de la paroi (cliché A. Coutelas).
