Pompéi, Pistrina: recherches sur les boulangeries de l'Italie romaine [2009]

POMPÉI, *PISTRINA* :
RECHERCHES SUR LES BOULANGERIES DE L'ITALIE
ROMAINE

La seconde campagne du projet « *Pistrina* – Étude des boulangeries de l'Italie romaine » s'est déroulée à Pompéi du 31 août au 2 octobre 2009⁵, en continuant d'explorer deux voies. La première consiste à étudier l'ensemble des 36 boulangeries pour comprendre leurs aménagements et leur agencement spatial, tout en créant une documentation normalisée. La seconde a été de poursuivre les sondages entamés l'an passé.

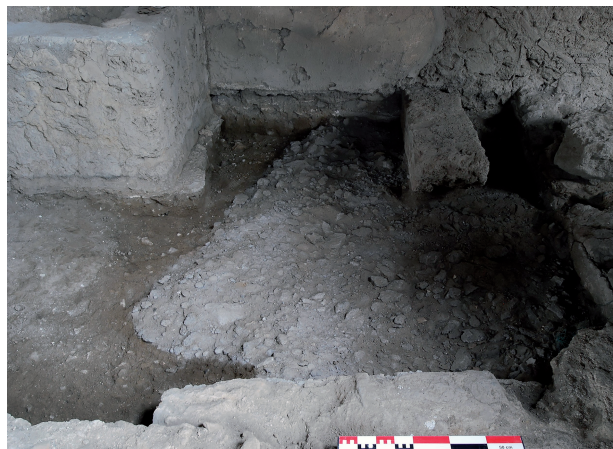
Fig. 67 - Pompéi *Pistrina*. Couche de déchets de taille de fragments de basalte, probablement de meules, correspondant à l'installation de la boulangerie I 12, 1-2 (cliché O. Mignot / EFR).

Une partie des murs de la construction originelle a été aperçue lors des fouilles, exclusivement dans la partie occidentale de la salle des meules. Ils ont été partiellement arasés pour permettre la mise en place de la boulangerie. Les travaux liés à cette installation sont massifs. Après la pose du dallage pour les deux meules les plus au sud et l'installation des moulins, certains déchets liés à leur taille et à leur ajustement ont été utilisés pour constituer une partie du remblai déposé dans l'ensemble de la pièce (fig. 67). Un rehaussement de la canalisation doit être associé avec ces travaux. À

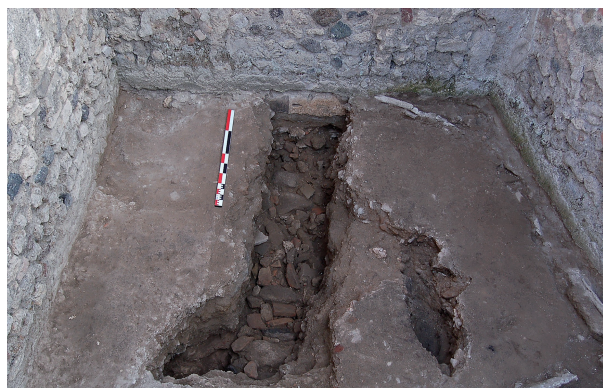
Fig. 69 – Pompéi *Pistrina*. Réfection de la couverture de la canalisation traversant la pièce 121 du nord au sud. Dans la paroi méridionale, on note, au-dessus du passage de la canalisation, un bloc en remploi couvert de stuc de I^{er} style, correspondant au rehaussement de la seconde phase de la pièce (cliché S. Aho / EFR).

La dernière phase est scandée par des travaux dont seule la succession relative peut être déterminée pour l'instant. Dans un premier temps, sans que l'on ne puisse en expliquer le motif – l'évocation d'un nouveau séisme reste possible –, la canalisation acheminant l'eau hors de la pièce 121 est refaite (fig. 69). Ensuite, le principal aménagement est constitué par un accès au réseau d'eau sous pression, perceptible par l'installation de tuyaux en plomb qui parcourent la pièce 121. Outre la fontaine de la pièce 122, ces *fistulae* servent à irriguer au moins l'un des récipients de « lavage », peut-être les deux. Conséquemment, la bouche de citerne de la pièce 121 est bouchée par un bloc de lave. Le récipient de l'angle sud-ouest est probablement changé : il s'agit désormais d'une *meta* de meule remployée qui porte encore les stigmates de l'écoulement de l'eau calcaire de l'aqueduc (fig. 70).

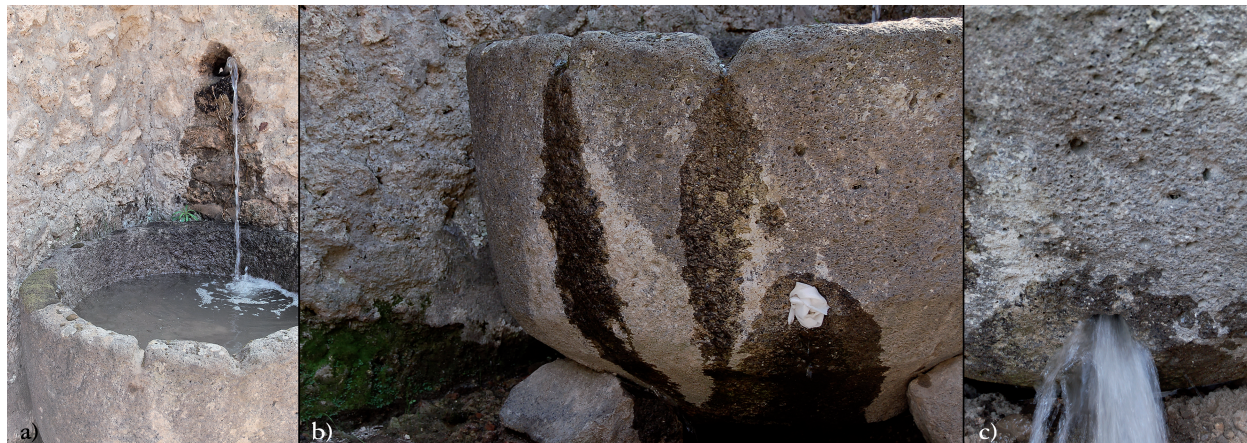
Fig. 70 – Pompéi *Pistrina*. Expérience de remplissage de la meule remployée comme bassin dans la boulangerie IX 3, 19-20. a) remplissage en cours depuis le point d'arrivée de la *fistula* en plomb; b) débordement de la meule remplie, on note les traces de calcaire de part et d'autre du passage de l'eau s'échappant du récipient; c) vidange de la meule (clichés N.M. / EFR).
