## Pompéi, Pistrina: recherches sur les boulangeries de l'Italie romaine [2009]

Nicolas Monteix

POMPÉI, *PISTRINA* :  
RECHERCHES SUR LES BOULANGERIES DE L'ITALIE  
ROMAINE

École française de Rome, Centre Jean-Bérard (USR 3133, CNRS-EFR), Soprintendenza speciale per i Beni archeologici di Napoli e Pompei, Ministère des Affaires étrangères (Paris) et Institut européen d'histoire et des cultures de l'alimentation (Tours)

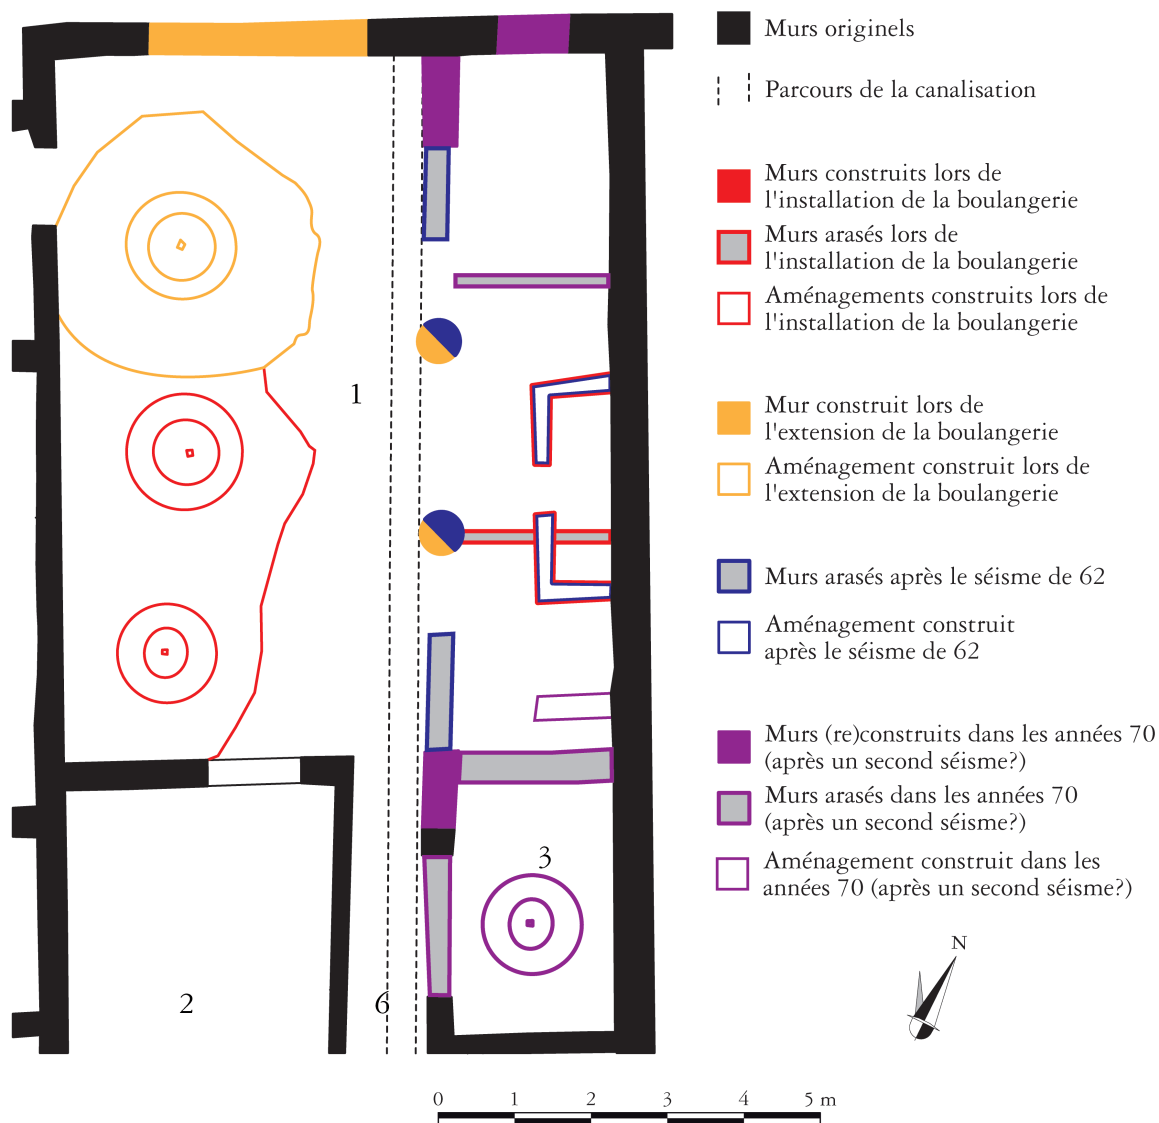
Fig. 66 - Pompéi *Pistrina*. Plan schématique des transformations survenues depuis la création de la boulangerie I 12, 1-2 (échelle : 1/100).

En I 12, 1-2, nous avons étendu la fouille initiée durant la campagne 2008 afin de comprendre les rythmes d'installation de la boulangerie dans cette maison (fig. 66).

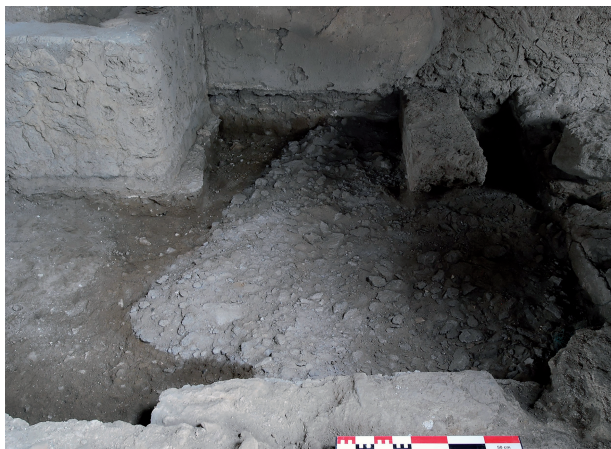
Fig. 67 - Pompéi *Pistrina*. Couche de déchets de taille de fragments de basalte, probablement de meules, correspondant à l'installation de la boulangerie I 12, 1-2 (cliché O. Mignot / EFR).

Une partie des murs de la construction originelle a été aperçue lors des fouilles, exclusivement dans la partie occidentale de la salle des meules. Ils ont été partiellement arasés pour permettre la mise en place de la boulangerie. Les travaux liés à cette installation sont massifs. Après la pose du dallage pour les deux meules les plus au sud et l'installation des moulins, certains déchets liés à leur taille et à leur ajustement ont été utilisés pour constituer une partie du remblai déposé dans l'ensemble de la pièce (fig. 67). Un rehaussement de la canalisation doit être associé avec ces travaux. À

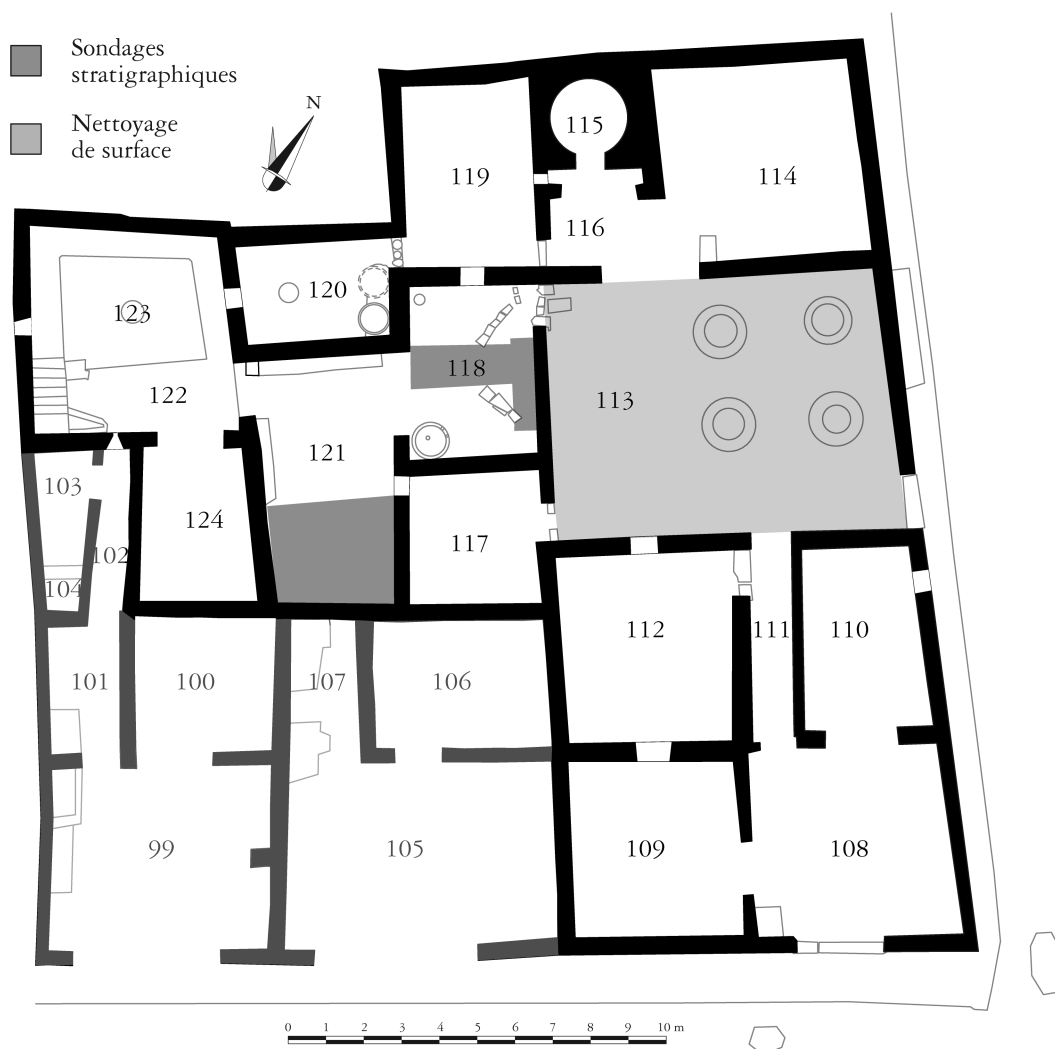
Fig. 68 - Pompéi *Pistrina*. Localisation des sondages réalisés en 2009 dans la boulangerie IX 3, 19-20 (échelle : 1/100).

meules (118 et 121; fig. 68). Ces travaux ont permis de mettre en évidence les transformations du système d'approvisionnement en eau, avant et après la création de la boulangerie, mais également de cerner les modifications successives du parcellaire. La stratigraphie observée s'est révélée fortement perturbée notamment par un effondrement de terrain survenu dans l'antiquité, probablement en lien avec le(s) séisme(s) de la seconde moitié du I<sup>er</sup> siècle de notre ère. L'étude du matériel étant encore en cours, la succession ici proposée reste relative.

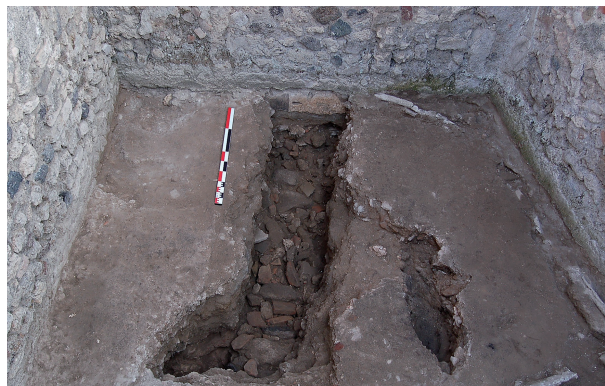
Fig. 69 – Pompéi *Pistrina*. Réfection de la couverture de la canalisation traversant la pièce 121 du nord au sud. Dans la paroi méridionale, on note, au-dessus du passage de la canalisation, un bloc en remploi couvert de stuc de I<sup>er</sup> style, correspondant au rehaussement de la seconde phase de la pièce (cliché S. Aho / EFR).

La dernière phase est scandée par des travaux dont seule la succession relative peut être déterminée pour l'instant. Dans un premier temps, sans que l'on ne puisse en expliquer le motif – l'évocation d'un nouveau séisme reste possible –, la canalisation acheminant l'eau hors de la pièce 121 est refaite (fig. 69). Ensuite, le principal aménagement est constitué par un accès au réseau d'eau sous pression, perceptible par l'installation de tuyaux en plomb qui parcourent la pièce 121. Outre la fontaine de la pièce 122, ces *fistulae* servent à irriguer au moins l'un des récipients de « lavage », peut-être les deux. Conséquemment, la bouche de citerne de la pièce 121 est bouchée par un bloc de lave. Le récipient de l'angle sud-ouest est probablement changé : il s'agit désormais d'une *meta* de meule remployée qui porte encore les stigmates de l'écoulement de l'eau calcaire de l'aqueduc (fig. 70).

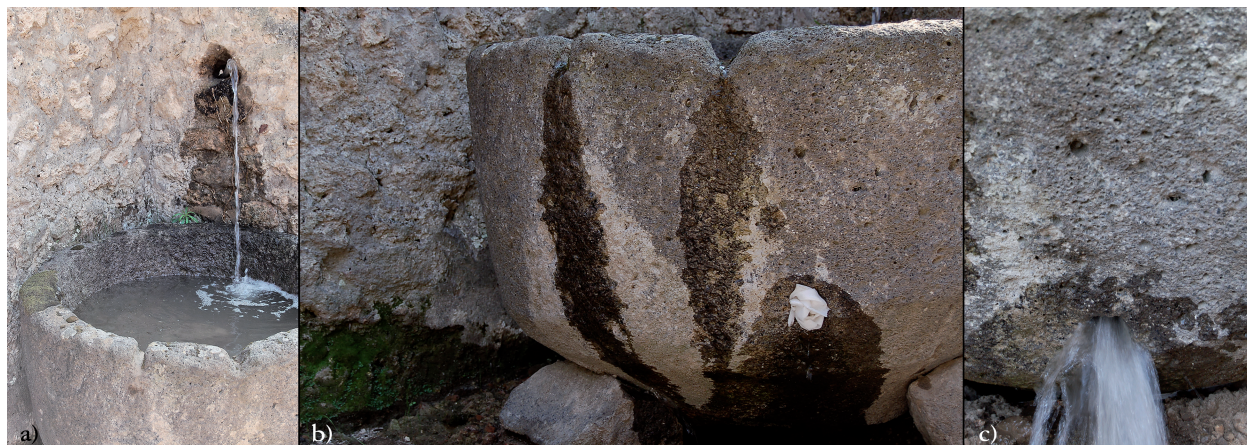
Fig. 70 – Pompéi *Pistrina*. Expérience de remplissage de la meule remployée comme bassin dans la boulangerie IX 3, 19-20. a) remplissage en cours depuis le point d'arrivée de la *fistula* en plomb; b) débordement de la meule remplie, on note les traces de calcaire de part et d'autre du passage de l'eau s'échappant du récipient; c) vidange de la meule (clichés N.M. / EFR).
