Bulletin du centre d'études médiévales d'Auxerre | BUCEMA

Mathias Dupuis

Saint-André-des-Eaux (Côtes- d'Armor) : étude archéologique d'une église paroissiale et de ses peintures murales

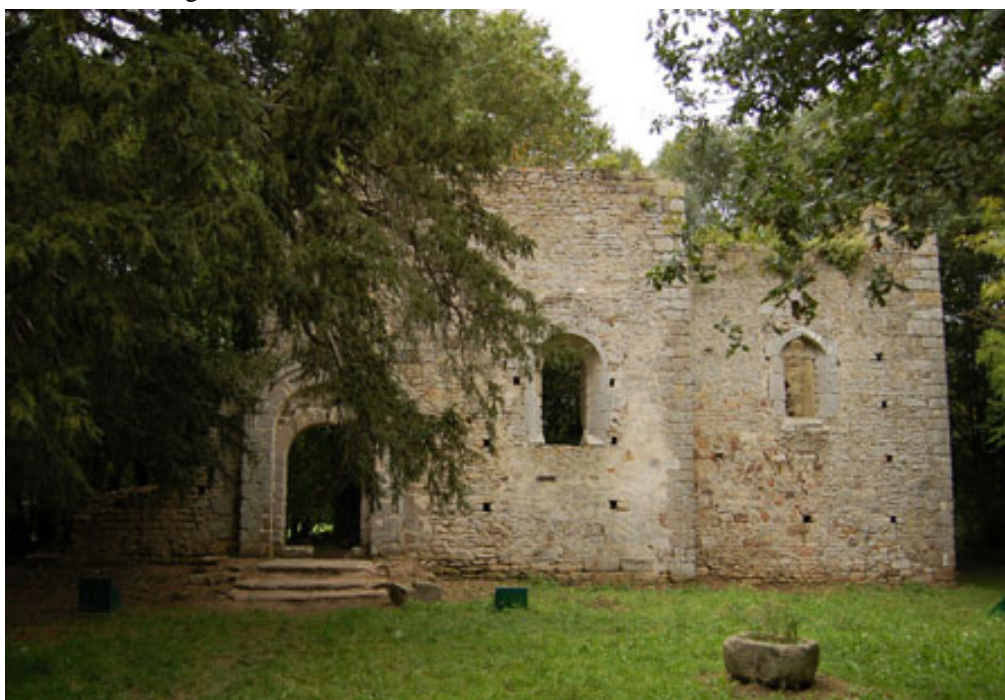
Fig. 1 - Vue de l'église depuis le sud (cliché Mathias Dupuis).

- 1 Le petit village de Saint-André-des-Eaux se situe dans les Côtes-d'Armor, à une dizaine de kilomètres au sud-est de Dinan. Les vestiges de l'ancienne église paroissiale et de son cimetière prennent place quelques centaines de mètres à l'écart du bourg (fig. 1), sur les abords boisés de l'étang de Bétineuc, un vaste plan d'eau artificiel créé dans les années 1970 afin d'assainir cette zone autrefois marécageuse. En effet, le contexte de plaine, la proximité de la Rance et le maillage resserré de rus et de ruisseaux qui entourent le site le rendaient facilement inondable et justifient amplement le suffixe « des-Eaux » qui, couplée au vocable de l'église, a donné son nom au village.

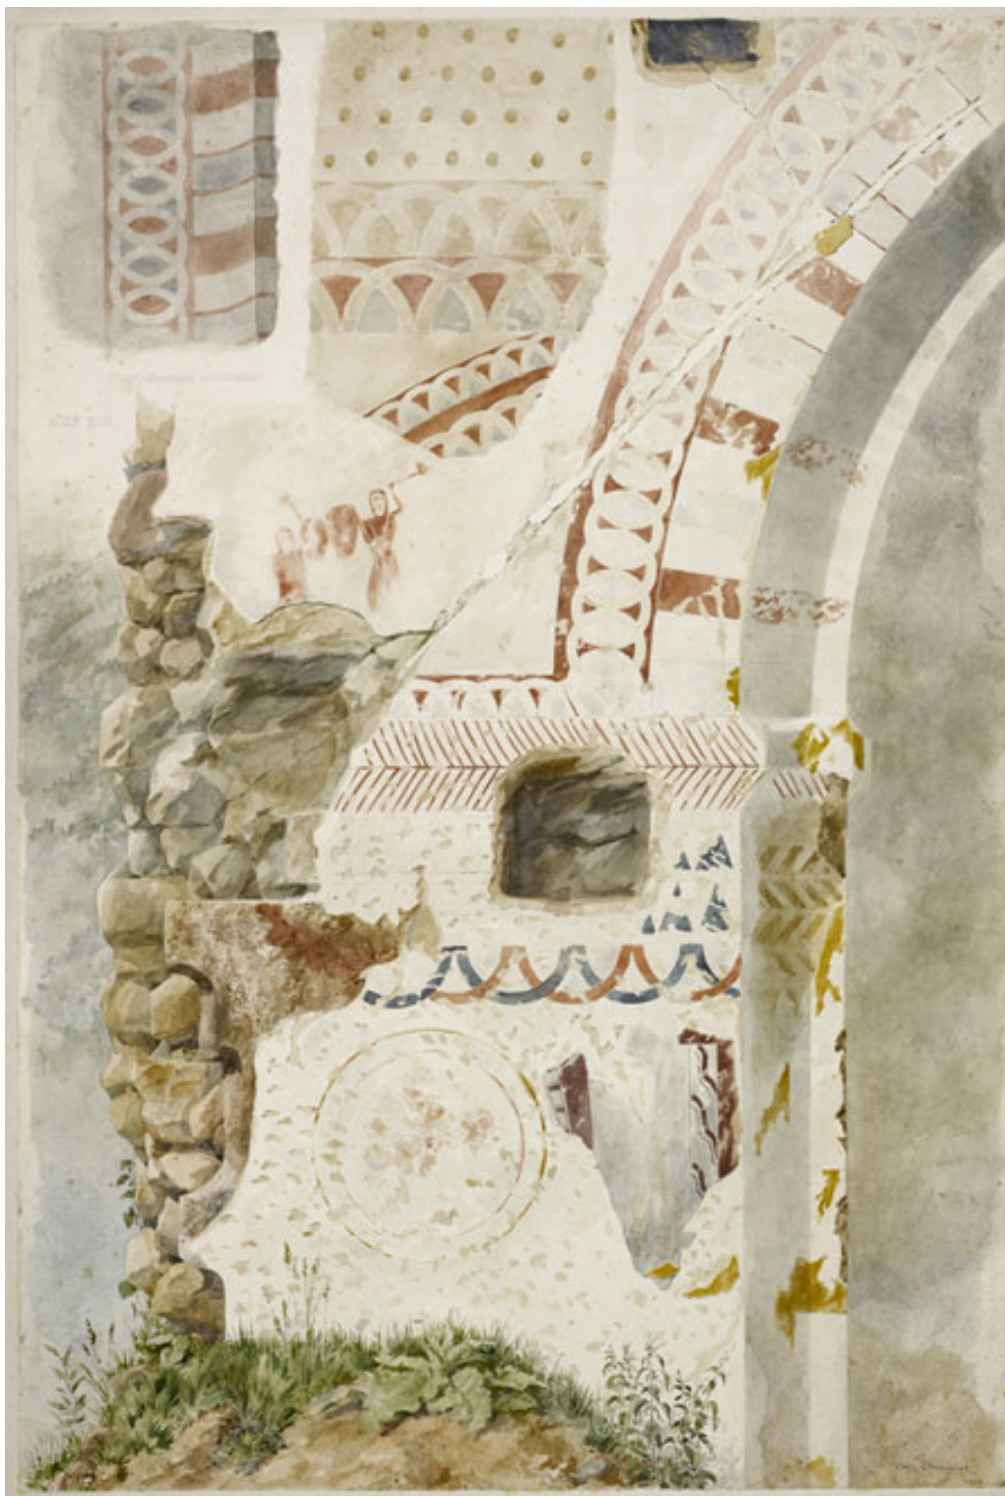
Fig. 2 - Relevé des peintures au nord de l'arc triomphal par Charles Chauvet, 1916 (ministère de la Culture et de la Communication, Service des archives photographiques de la Médiathèque de l'architecture et du patrimoine).

- 18 Sur la paroi ouest du mur de séparation, entre la nef et le chœur (fig. 3), des registres de dents de scie surmontent un bandeau d'arceaux entrelacés, puis un registre de feuilles de fougères prolonge illusoirement le bandeau d'imposte des piédroits. Au-dessus de l'arc triomphal, un vaste espace moucheté de petits motifs circulaires est surmonté d'un registre de losanges imitant un appareil réticulé. Le tout forme un canevas décoratif qui rappelle les appareillages ornementaux de plusieurs églises de la vallée de la Loire²⁰ : portail oriental de la cathédrale du Mans, abside de l'église de Monthou-sur-Cher, mur sud de l'église de Cravant-les-Côteaux, etc. On retrouve le même type de dispositif sur les pignons de l'église Saint-Aubin de Vieux-Pont, dans le Calvados²¹, et sur de nombreuses églises auvergnates – Saint-Nectaire, Notre-Dame du Port de Clermont-Ferrand, etc. Sur les tableaux des piédroits, où subsistent encore de belles plaques d'enduit, les motifs de dents de scie et de chevrons ont reçu un traitement particulier : un motif sur deux est peint en blanc et un est laissé en réserve, ou a été regratté, pour laisser apparaître la surface brute de l'enduit sous-jacent, sans doute dans une volonté de créer des jeux de lumière ou de matière à travers le traitement plastique des surfaces peintes. Autour des arcs, les motifs peints imitent un appareillage simple de claveaux polychromes
