## **Saint-Rémy-de-Blot (Puy-de-Dôme) : nouvelles observations sur l'évolution architecturale de la forteresse de Château Rocher (XIII<sup>e</sup>-XX<sup>e</sup> siècle)**

*SAINT-RÉMY-DE-BLOT (PUY-DE-DÔME) : NEW OBSERVATIONS ON THE ARCHITECTURAL DEVELOPMENT OF THE FORTRESS OF CHÂTEAU ROCHER (13<sup>th</sup>-20<sup>th</sup> CENTURY)*

**Résumé :** Le site de Château Rocher (Saint-Rémy-de-Blot, Puy-de-Dôme), a fait l'objet d'une courte opération archéologique préventive à l'automne 2008, portant sur l'angle nord-est du bâtiment. Les observations sur le bâti et les sondages archéologiques réalisés au cours de cette étude permettent de mieux cerner l'histoire monumentale de la partie nord du château. L'état architectural le plus ancien conservé correspond à un édifice de plan barlong, aux angles arrondis, dont la date de construction pourrait remonter à la fin du XII<sup>e</sup> ou au tout début du XIII<sup>e</sup> s. À cette première phase succède une forteresse agrandie, cantonnée de tours circulaires, qui intègre le bâtiment antérieur. Cette seconde campagne architecturale, postérieure à la conquête de l'Auvergne par Philippe Auguste, est difficile à dater précisément, bien que cer

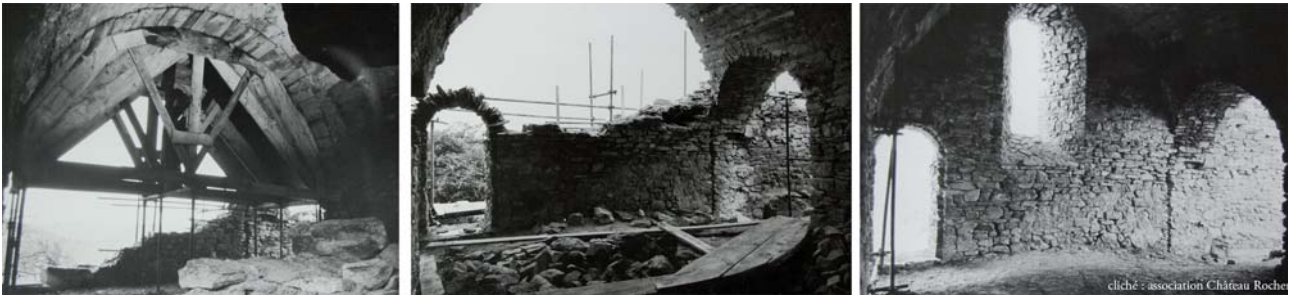
Fig. 7 : Vue de la pièce 14 en cours de restauration depuis le sud (association Château Roche).

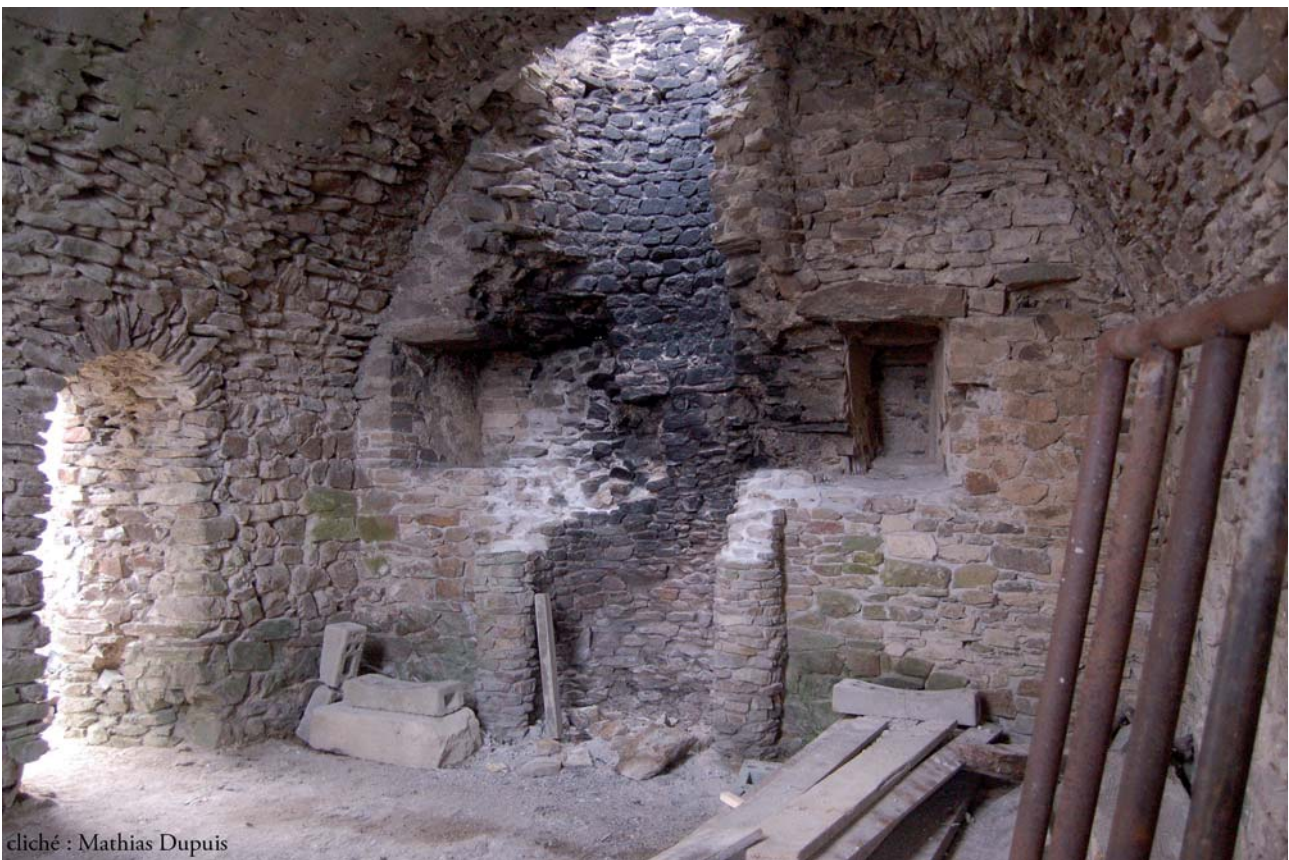
Fig. 8 : Vue de la pièce 14 depuis le nord, cheminée à foyer arrondie encadrée par les deux baies ébrasées (Mathias Dupuis).

d'autre de laquelle prennent place deux petites baies très ébrasées qui ouvraient à l'origine vers le sud (Fig. 8). À l'étage, le mur ouest est percé de deux ouvertures, dont l'une est rebouchée, et les parties hautes du mur sud conservent les traces d'encastrement des poutres de couverture. Au même niveau, le mur oriental est conservé sur quelques mètres et le mur nord est entièrement démoli (Fig. 10, 11).

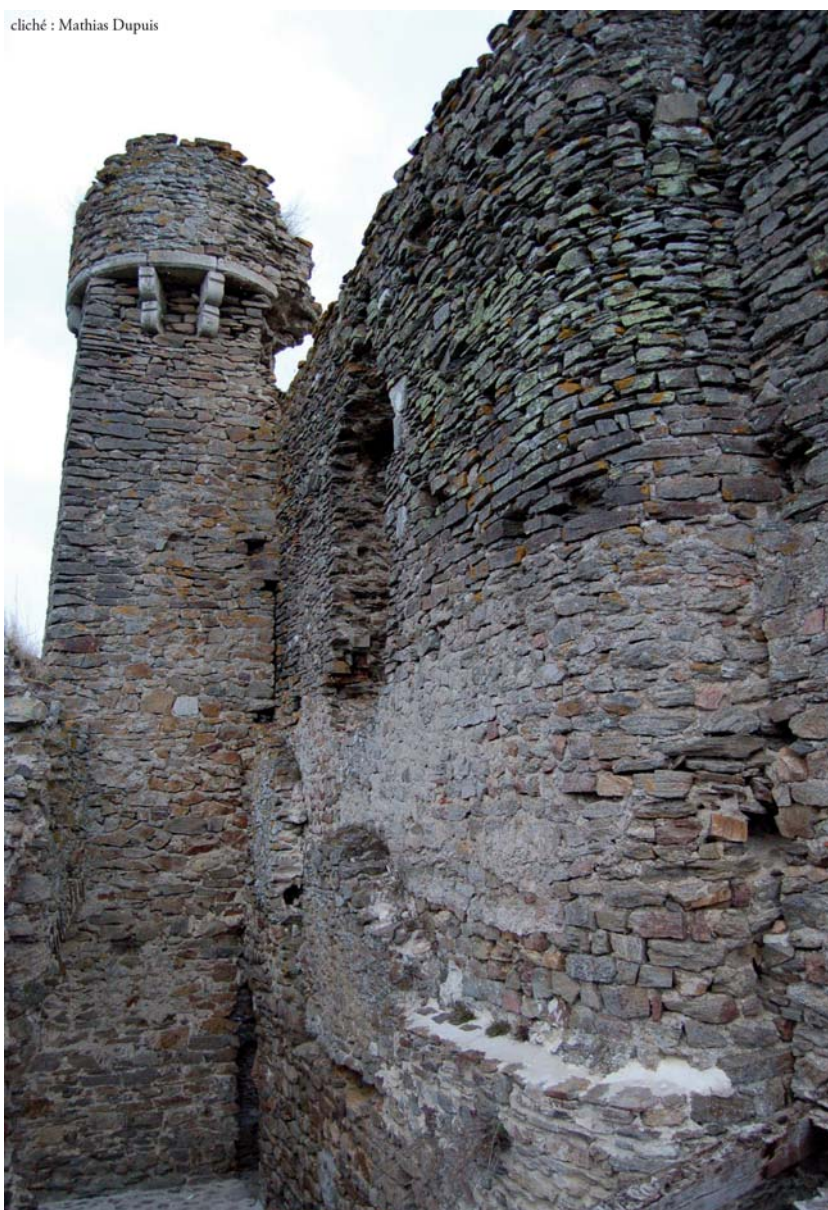
Fig. 9 : Vue de la paroi extérieure du mur ouest de la pièce 14 depuis le sud-ouest, on remarque l'angle arrondi sur lequel est appuyé le mur ouest de la pièce 11 ainsi que les relations stratigraphiques avec la tour III (Mathias Dupuis).

doté d'une amorce de voûte en berceau (Fig. 9). La construction du contre-mur répond à la nécessité de donner un appui à la retombée de la voûte qui couvrait le couloir 13, ce dernier correspondant sans doute à une extension du château vers l'aplomb de la falaise. La grande ouverture de plain-pied aménagée à l'étage de la pièce 14 (Fig. 11) semble avoir été insérée tardivement dans ce mur, comme l'indiquent des différences notables entre l'appareillage du mur et celui qui forme son encadrement. On peut supposer que son aménage-

bien réglées, surtout sur la paroi ouest du mur occidental de la pièce 14 (Fig. 9)<sup>14</sup>. Les parties basses des murs de courtine sont particulièrement larges, renforcées par une série de ressauts de fondation sur le mur nord et par un appareillage de dimensions

14. Un changement d'appareillage, observée à mi hauteur de ce mur (Fig. 9), pourrait toutefois suggérer une étape de chantier, voire une phase de construction intermédiaire.

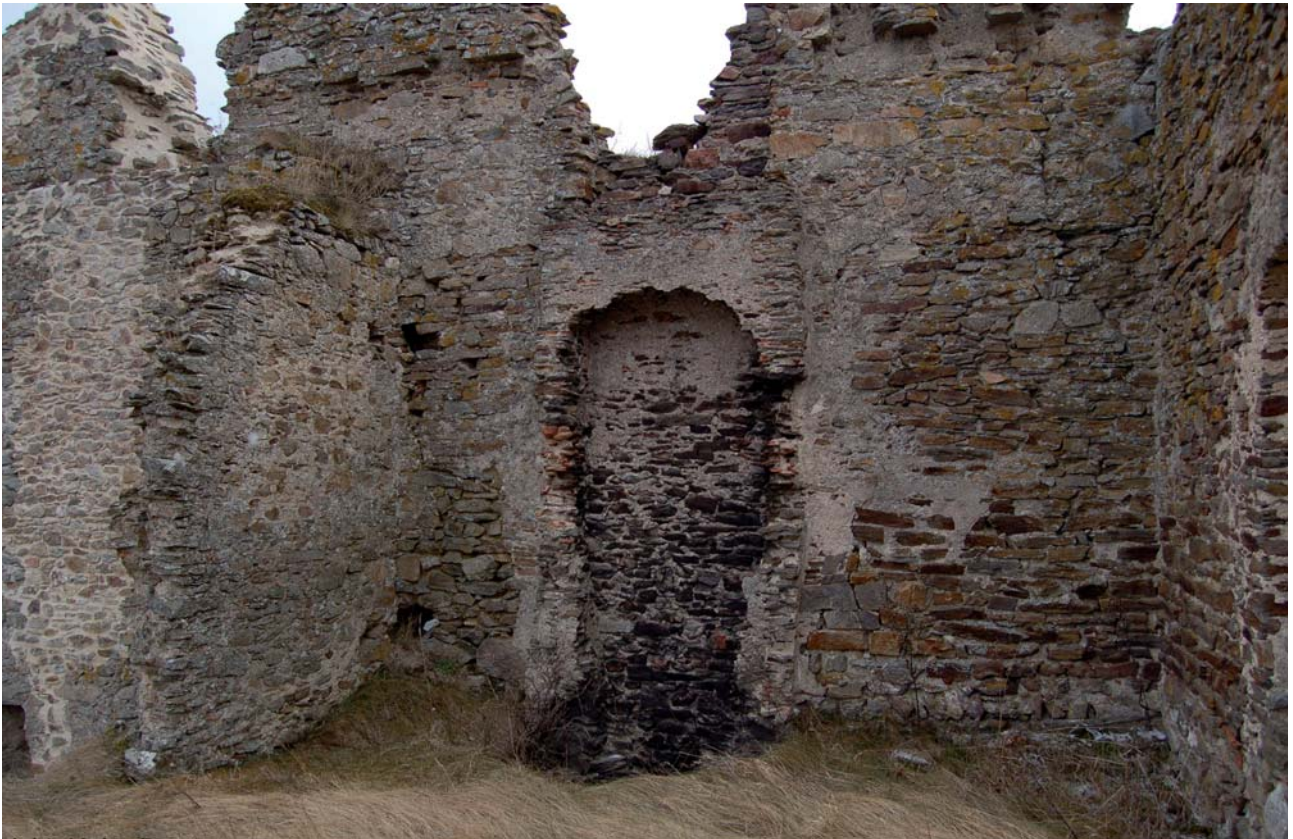
Fig. 10 : Vue de l'étage supérieur de la pièce 14 depuis le nord (Mathias Dupuis).

castrement des poutrelles de couverture – et le mur sud est entièrement reconstruit sur sa moitié est – à la jonction avec le mur de refend oriental (Fig. 10). On constate d'ailleurs un léger désaxement en plan entre le mur sud de la pièce 14 et celui de la pièce 12 (Fig. 5). L'installation de la tour III est également postérieure à la construction de la pièce 14, puisque les parties basses de cette tour viennent s'appliquer contre le parement du mur ouest (Fig. 9). Cette observation est confirmée au niveau supérieur, où l'on remarque que l'angle nord-ouest de la pièce 14 a

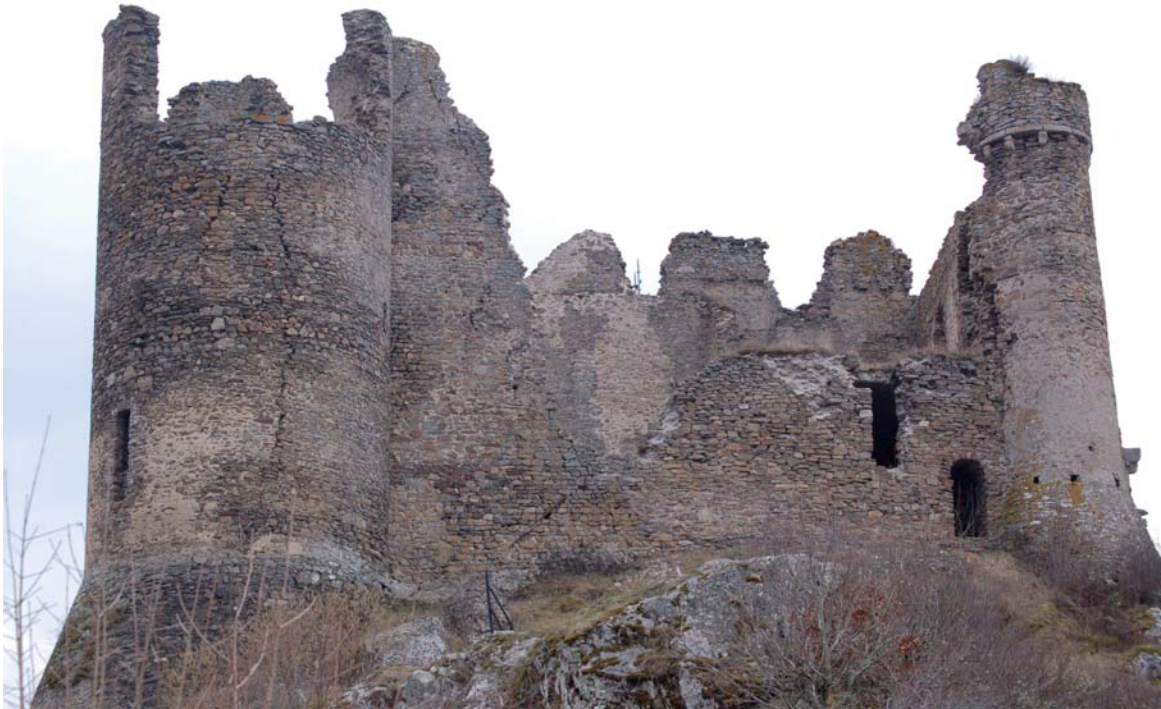
Fig. 12 : Vue de la façade nord, encadrée par les tours II et III (Mathias Dupuis).

D'autres structures bâties se développant vers l'est peuvent être rattachées à ce premier état de construction. On remarque ainsi, à l'extérieur du château, que le mur de courtine nord (MUR 102) est nettement englobé dans le parement de la tour II, excepté

sur ses deux derniers mètres (Fig. 12). L'absence de chaînage entre ce mur et la tour II semble résulter de deux phases de construction bien distinctes, puisque le mode de construction observé dans d'autres parties du château, par grandes étapes horizontales, plaiderait plutôt en faveur d'un chaînage régulier des tours avec les murs de courtine. De plus, cette relation chronologique peut être étayée par des observations anciennes, comme celles d'Édouard Gattien de Clérambault à la fin du XIX<sup>e</sup> siècle – qui signale que : “ la courtine de l'est ne fut d'abord flanquée que par des segments de tours (*sic*) formant une faible saillie ; plus tard on remplaça ceux des angles par deux tours de 6 mètres de diamètre, dépassant le niveau des courtines ; un segment existe encore [dans la tour II] ; l'on aperçoit dans l'intérieur des tours les fondations des deux autres ” (Clérambault 1893 : 11)<sup>12</sup> – ou encore par celles des membres de l'association Château Rocher, relatées

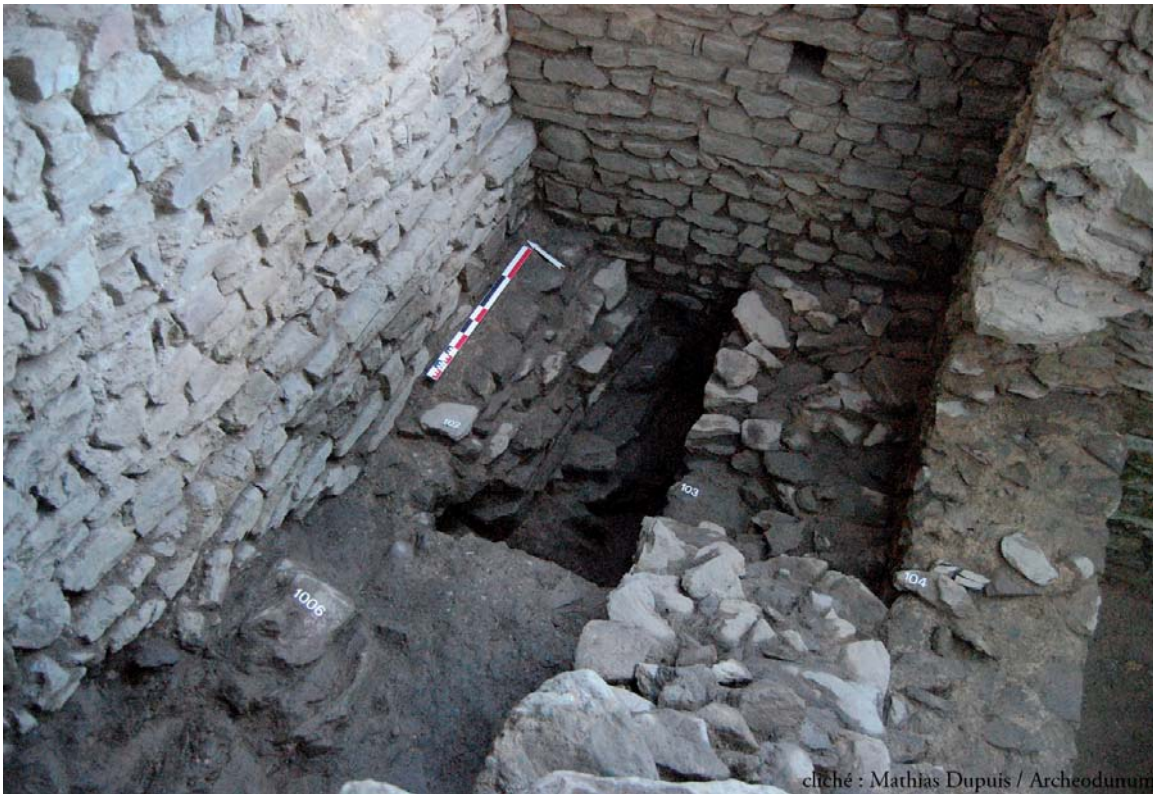
Fig. 13 : Vue du sondage 1 et de l'angle entre les murs de courtine 101 et 102 depuis le sud-ouest (Mathias Dupuis / Archeodunum).

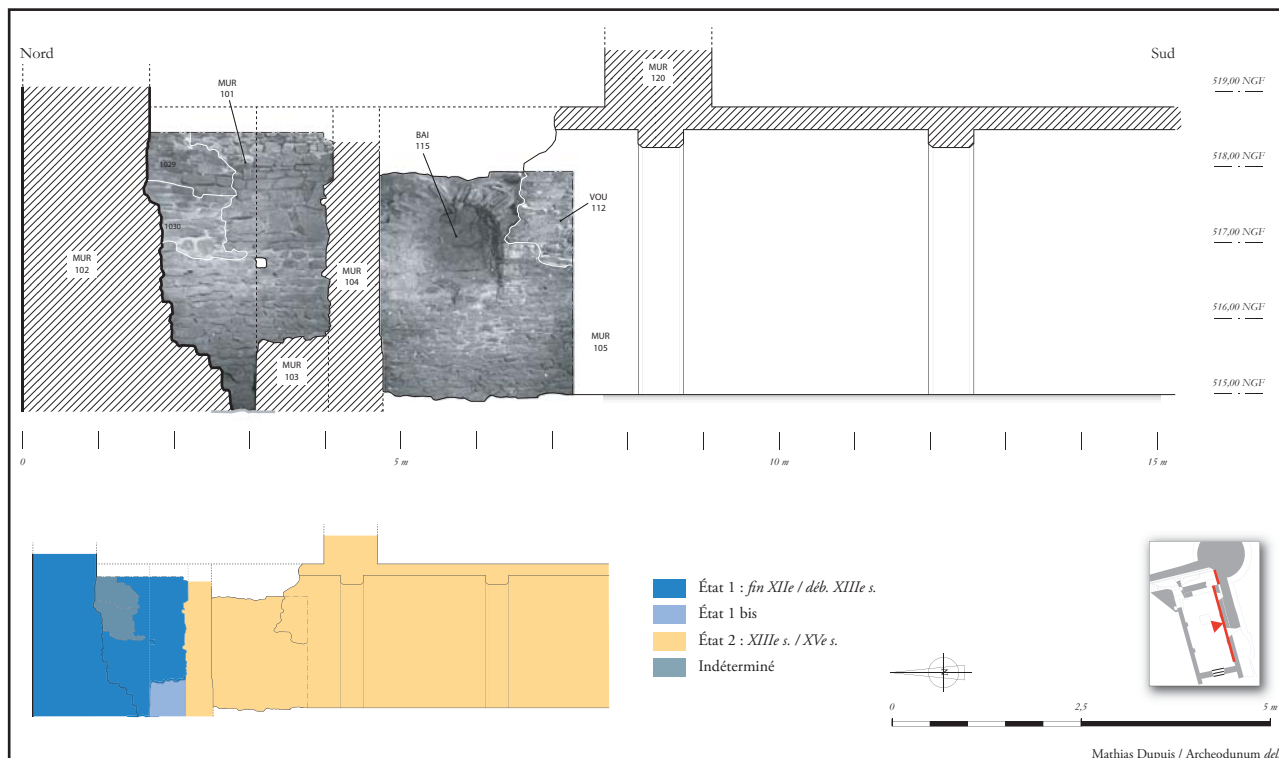
Fig. 15 : Photomontage et phasage de l'élévation est des pièces 18 et 28 (Mathias Dupuis, Quentin Rochet / Archeodunum).

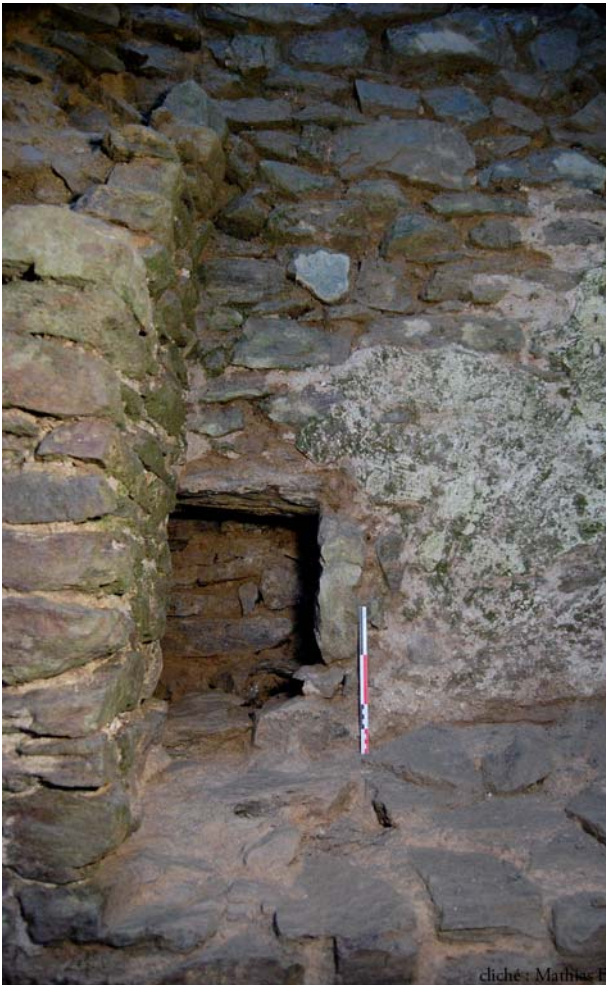
Fig. 17 : Vue de la niche 1033 depuis l'est  
(Mathias Dupuis/Archeodunum).

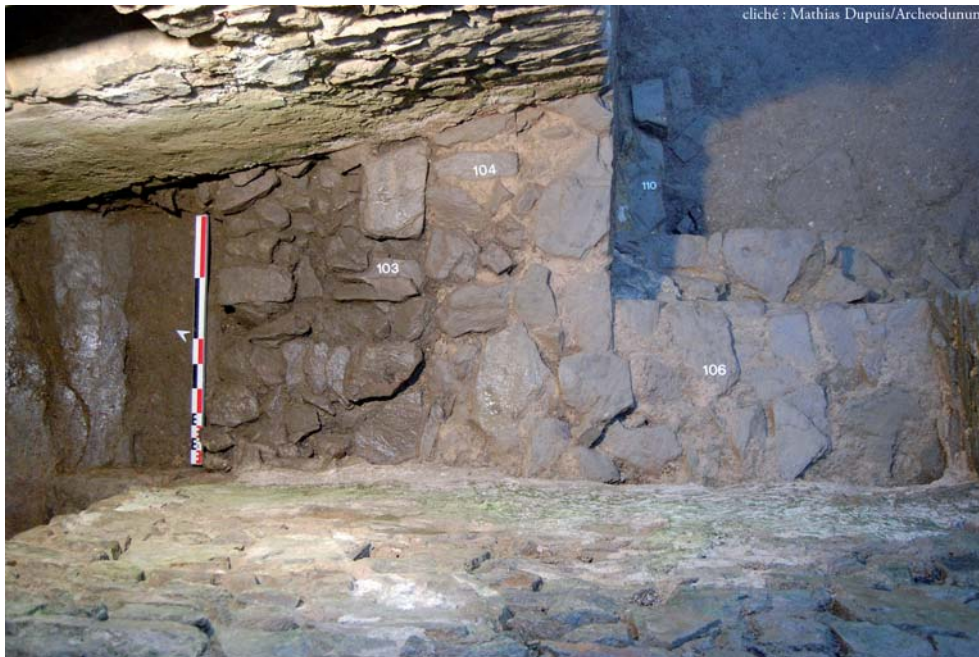
Fig. 18 : Vue du sondage 3 depuis l'ouest (Mathias Dupuis / Archeodunum).

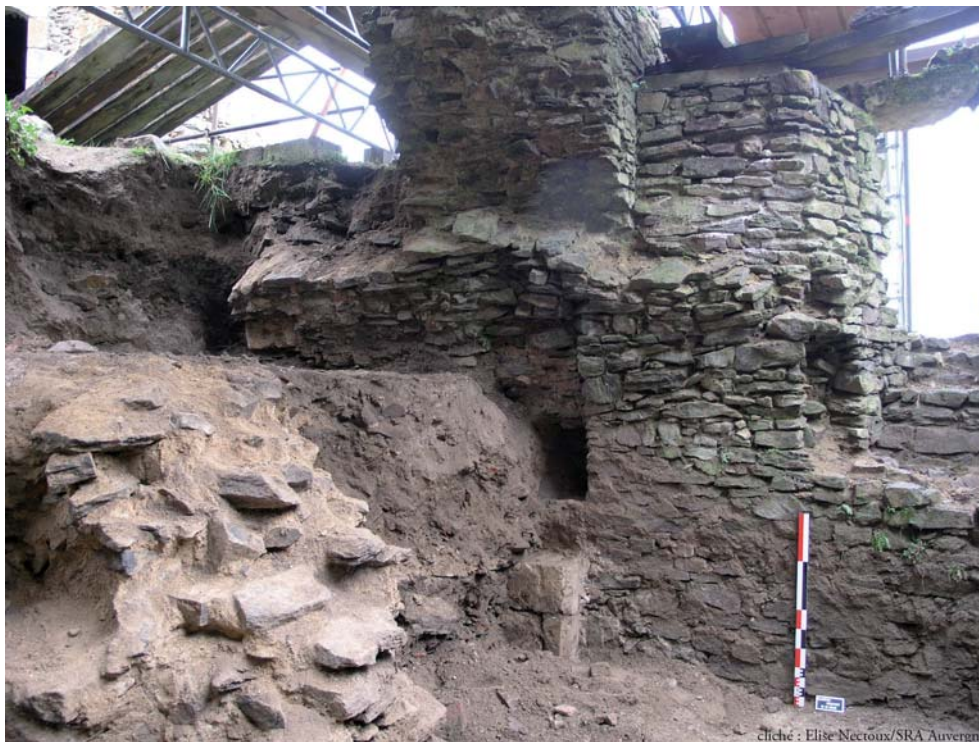
Fig. 19 : Vue de la paroi est de la pièce 18 en cours de dégagement (Élise Nectoux / SRA Auvergne).

Courant 2006, le remontage d'une voûte couvrant les pièces basses du logis nord a entraîné la mise au jour de structures bâties (Fig. 19). Ces découvertes ont donné lieu, à l'automne 2008, à une courte intervention archéologique<sup>3</sup> qui a permis d'effectuer de nouvelles observations sur l'angle nord-est du château, à travers la réalisation de trois sondages au sol (Fig. 6) et d'une étude sommaire du bâti (Dupuis 2009). Or ce secteur s'avère être un élément clé pour comprendre la genèse du site et ses premières transformations architecturales.
