Saint-Rémy-de-Blot (Puy-de-Dôme) : nouvelles observations sur l'évolution architecturale de la forteresse de Château Rocher (xiii^e-xx^e siècle)

Mathias Dupuis. Saint-Rémy-de-Blot (Puy-de-Dôme) : nouvelles observations sur l'évolution architecturale de la forteresse de Château Rocher (xiii^e-xx^e siècle). *Revue Archéologique du Centre de la France*, 2010, 49. halshs-00876140

Mots-clés : archéologie du bâti, architecture castrale, Auvergne, château-forts, Moyen Âge.

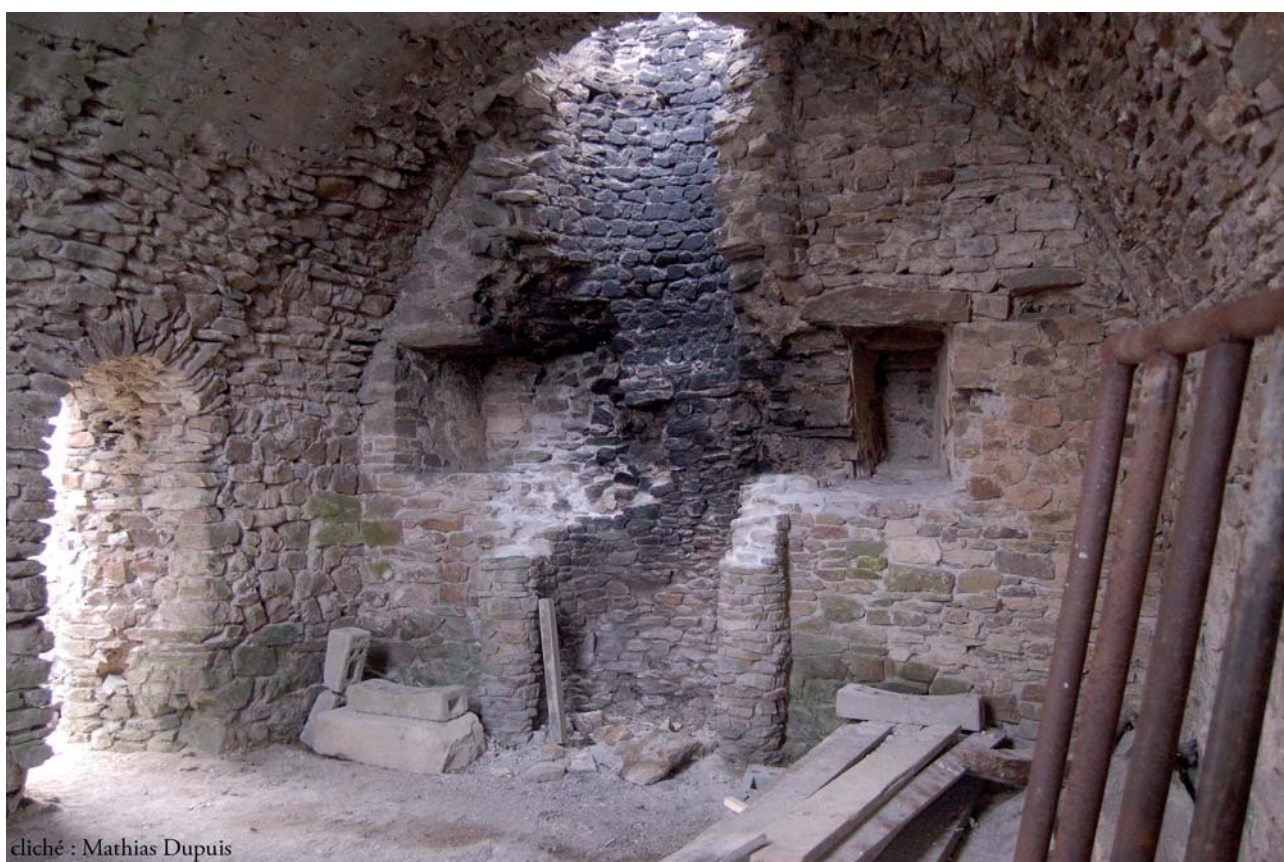
Fig. 8 : Vue de la pièce 14 depuis le nord, cheminée à foyer arrondie encadrée par les deux baies ébrasées (Mathias Dupuis).

d'autre de laquelle prennent place deux petites baies très ébrasées qui ouvraient à l'origine vers le sud (Fig. 8). À l'étage, le mur ouest est percé de deux ouvertures, dont l'une est rebouchée, et les parties hautes du mur sud conservent les traces d'encastrement des poutres de couverture. Au même niveau, le mur oriental est conservé sur quelques mètres et le mur nord est entièrement démoli (Fig. 10, 11).

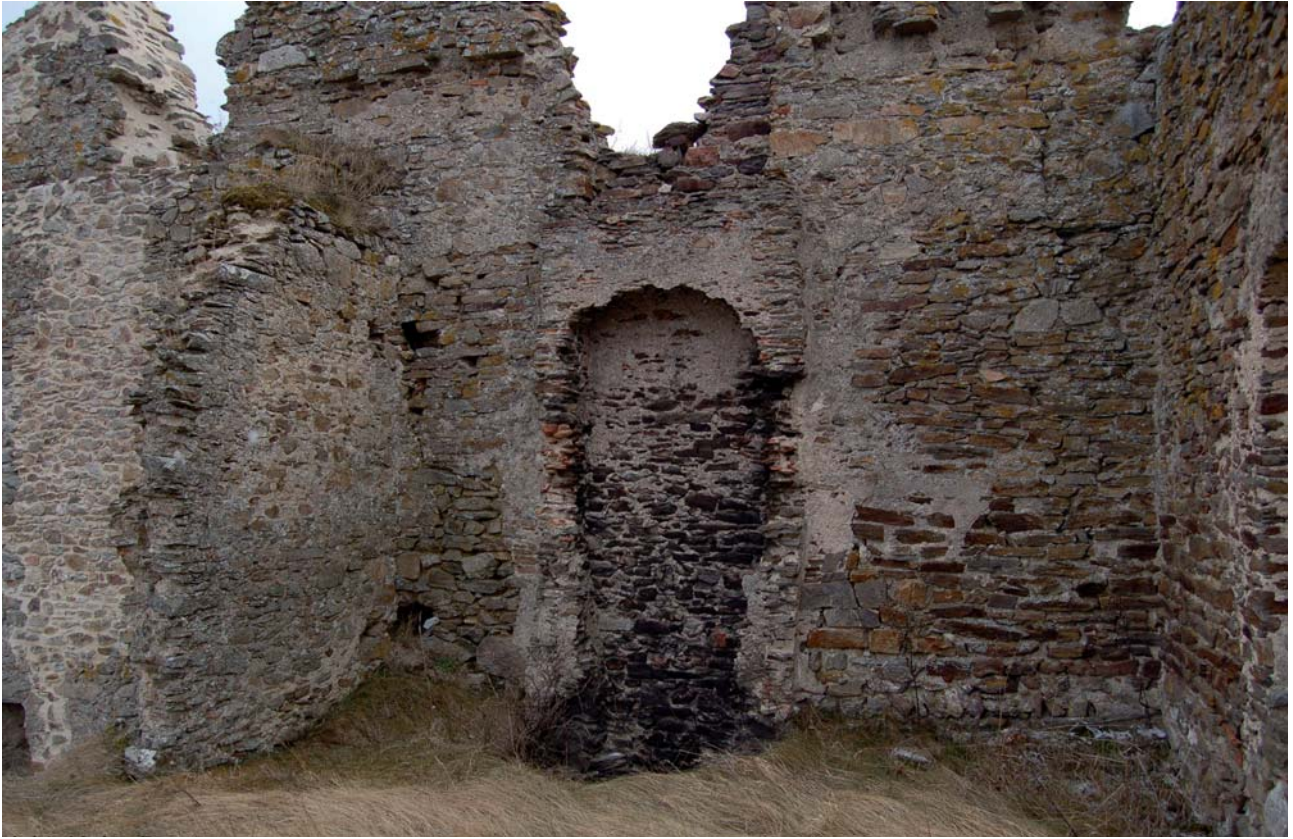
Fig. 10 : Vue de l'étage supérieur de la pièce 14 depuis le nord (Mathias Dupuis).

castrement des poutrelles de couverture – et le mur sud est entièrement reconstruit sur sa moitié est – à la jonction avec le mur de refend oriental (Fig. 10). On constate d'ailleurs un léger désaxement en plan entre le mur sud de la pièce 14 et celui de la pièce 12 (Fig. 5). L'installation de la tour III est également postérieure à la construction de la pièce 14, puisque les parties basses de cette tour viennent s'appliquer contre le parement du mur ouest (Fig. 9). Cette observation est confirmée au niveau supérieur, où l'on remarque que l'angle nord-ouest de la pièce 14 a

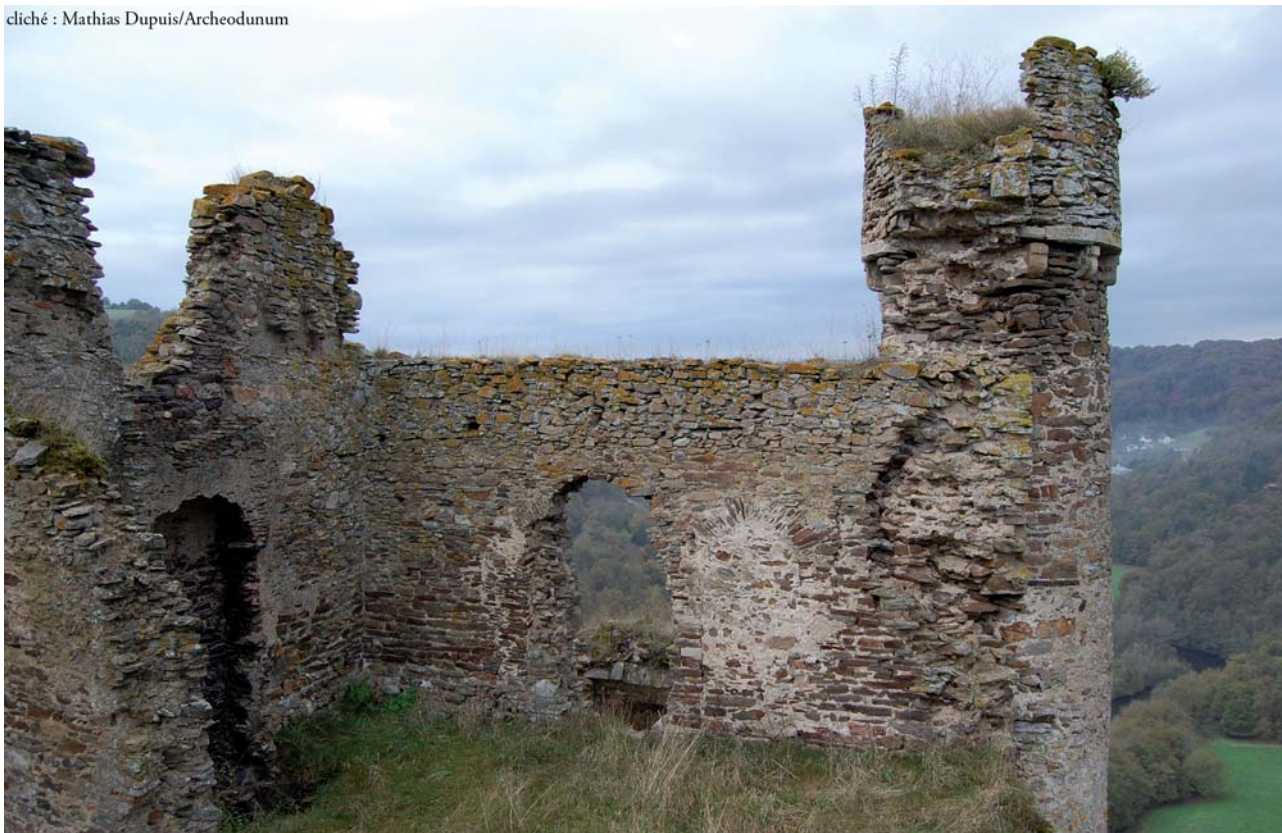
Fig. 11 : Vue de l'étage supérieur de la pièce 14 depuis le nord-est (Mathias Dupuis / Archeodunum).

On remarque que le mur ouest et une partie du mur sud de la pièce 14 sont construits avant la pièce 11 et la tour III. En effet, le mur nord de la pièce 11, qui jouxte la pièce 14 au sud, vient nettement en appui contre un angle arrondi formé par ces deux murs (Fig. 9) ; il bouche également les deux petites baies ébrasées situées sur le mur sud (Fig. 8). À l'étage supérieur, les deux murs sont repris dans leurs parties hautes (Fig. 11) – sous le niveau d'en-

baie rebouchée, voisine de l'ouverture de plain-pied (fig. 11) pourrait également appartenir à ce premier état. Les dispositifs de circulation permettant d'accéder d'un niveau à l'autre ont entièrement disparus, tout comme les aménagements d'aisance (latrines).

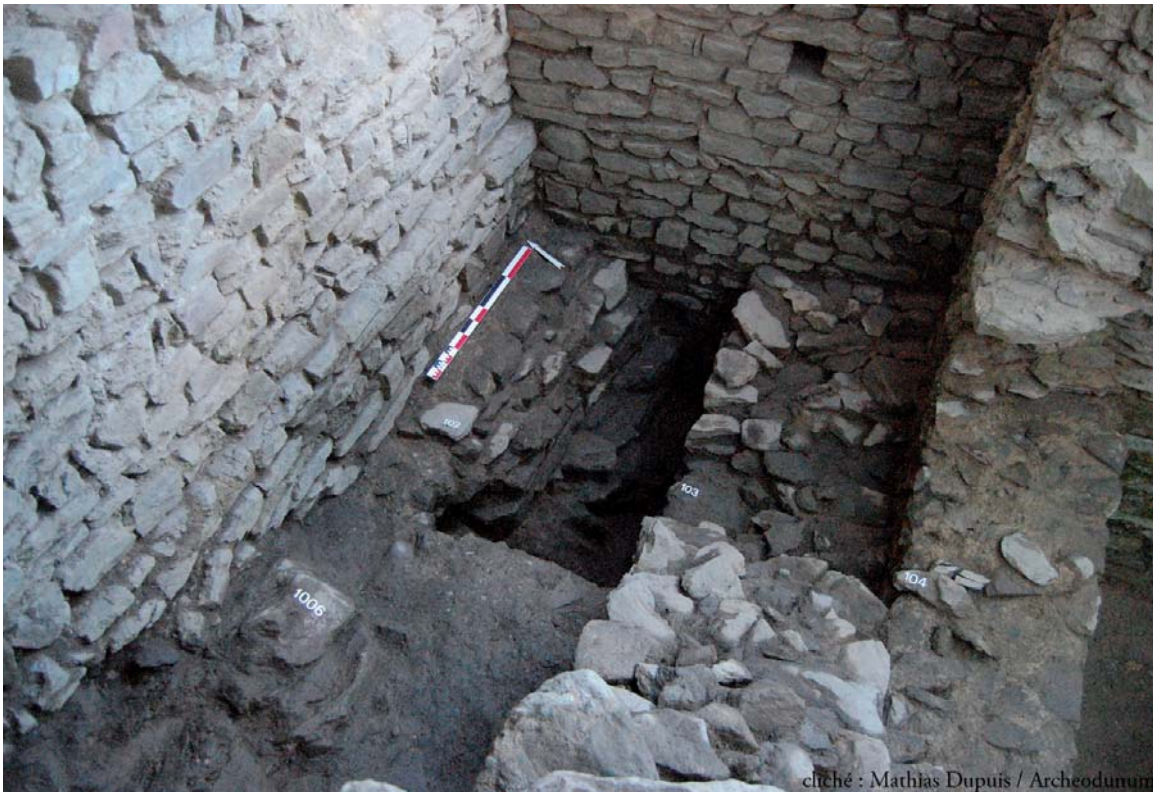
Fig. 13 : Vue du sondage 1 et de l'angle entre les murs de courtine 101 et 102 depuis le sud-ouest (Mathias Dupuis / Archeodunum).

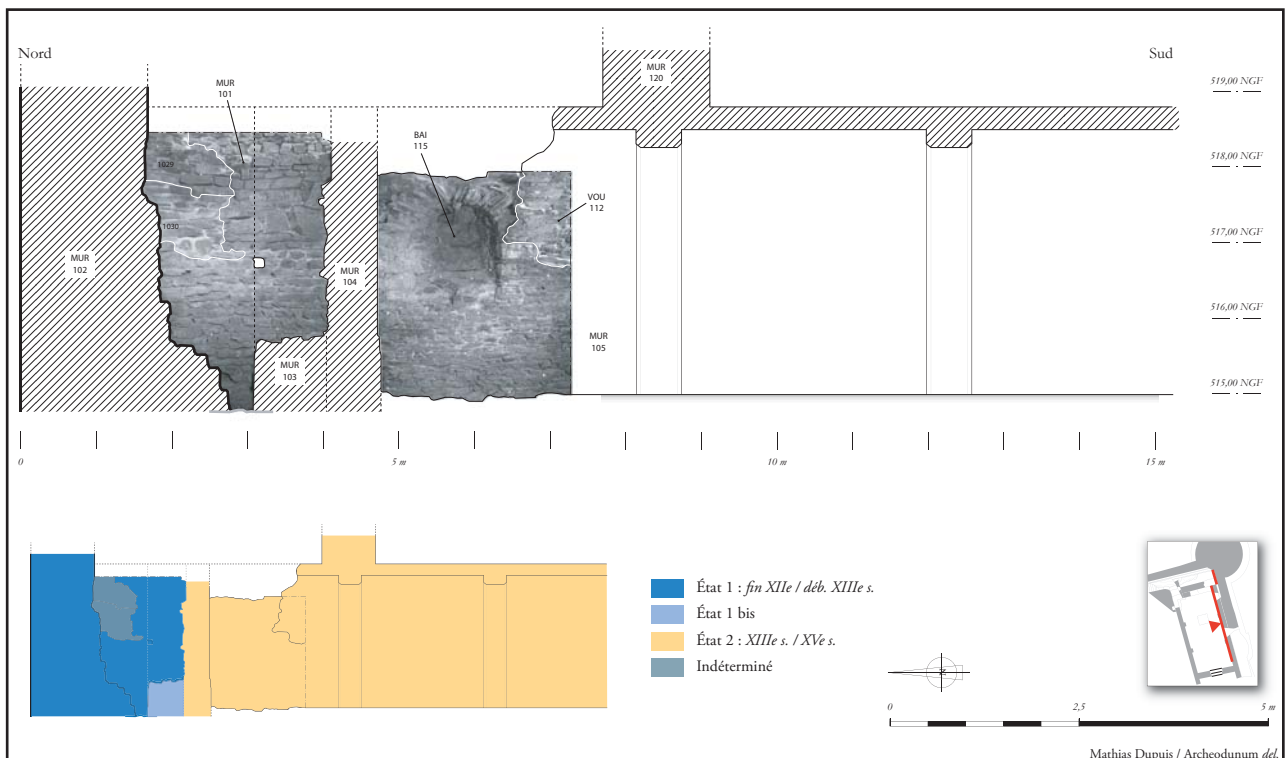
Fig. 15 : Photomontage et phasage de l'élévation est des pièces 18 et 28 (Mathias Dupuis, Quentin Rochet / Archeodunum).
