Les premières peintures murales de l'église de Saint-André-des-Eaux (Côtes-d'Armor) : analyse archéologique d'un ensemble ornemental roman

Mathias Dupuis

Mathias Dupuis. Les premières peintures murales de l'église de Saint-André-des-Eaux (Côtes-d'Armor) : analyse archéologique d'un ensemble ornemental roman. *Bulletin Monumental*, 2013, 171 (3), pp.195-206. halshs-00904677v1

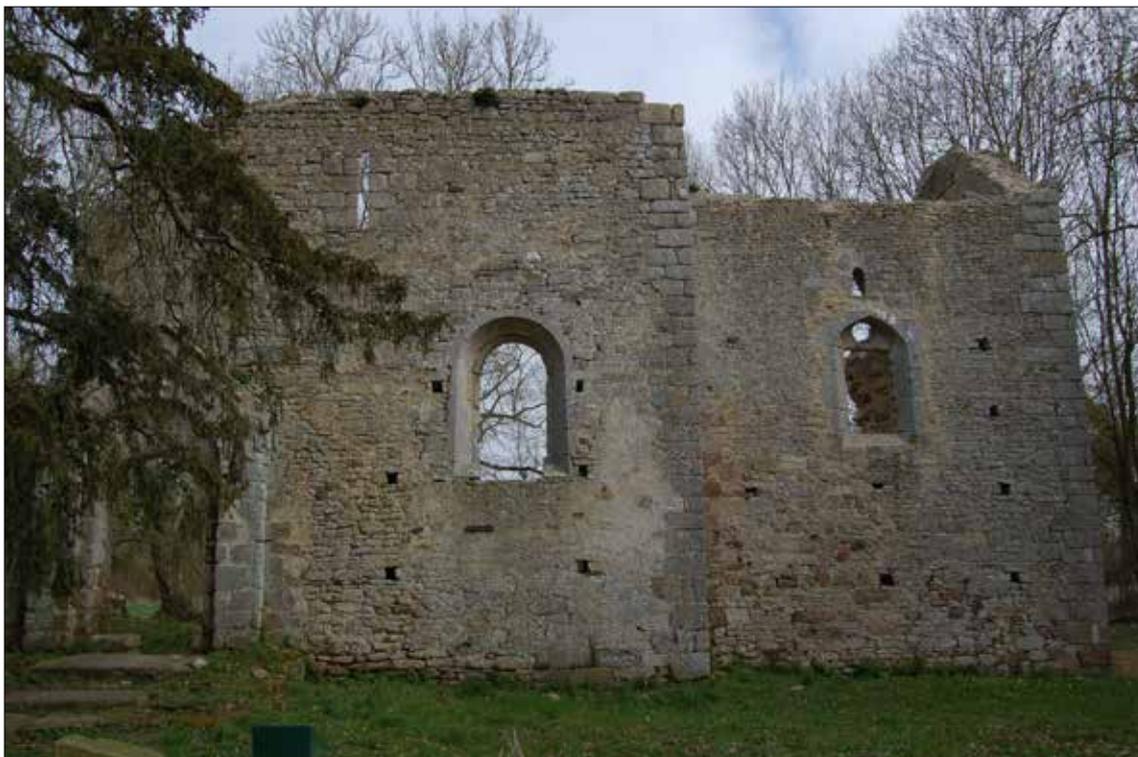
Fig. 1 – Saint-André-des-Eaux (Côtes-d’Armor), ancienne église Saint-André, vue de l’édifice depuis le sud. Cl. Mathias Dupuis

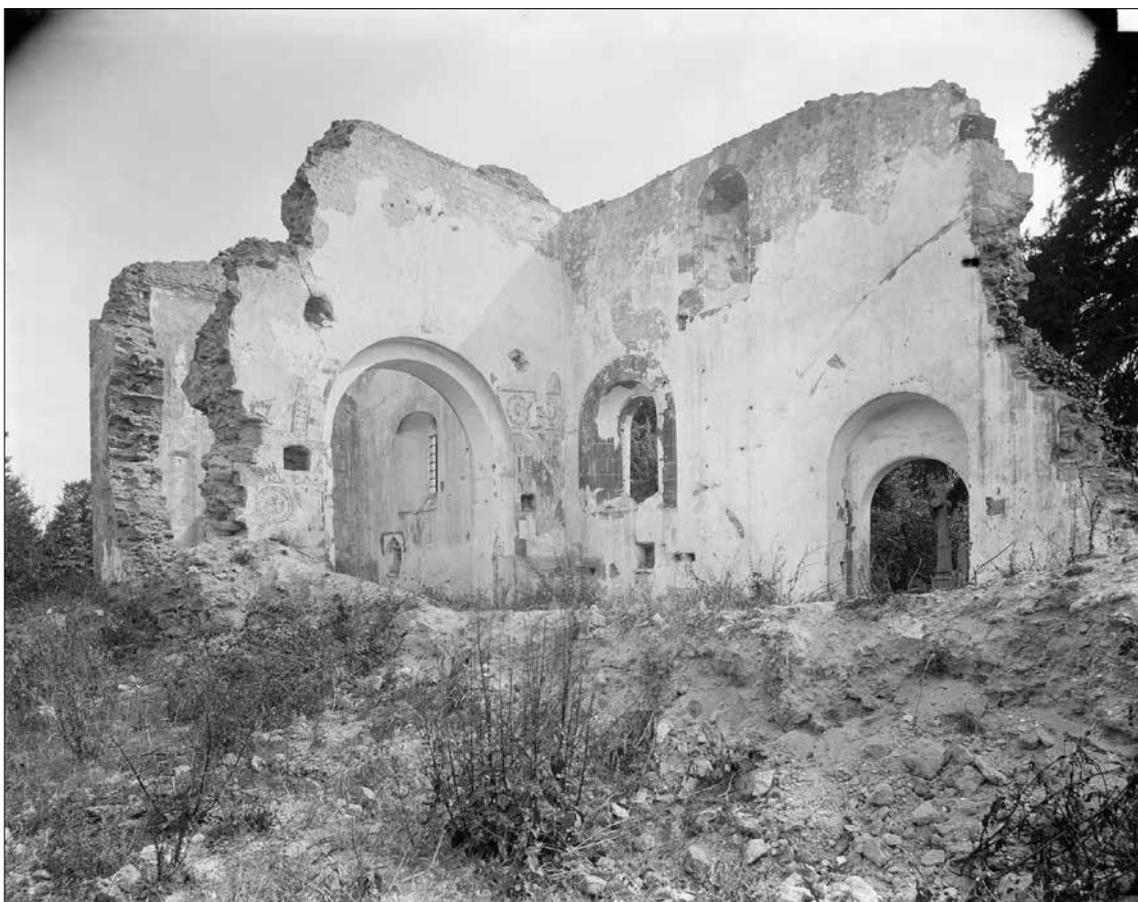
Fig. 2 - Saint-André-des-Eaux (Côtes-d’Armor), ancienne église Saint-André, vue de l’édifice depuis le nord-ouest en 1916. Cl. Ministère de la Culture, Médiathèque de l’architecture et du patrimoine

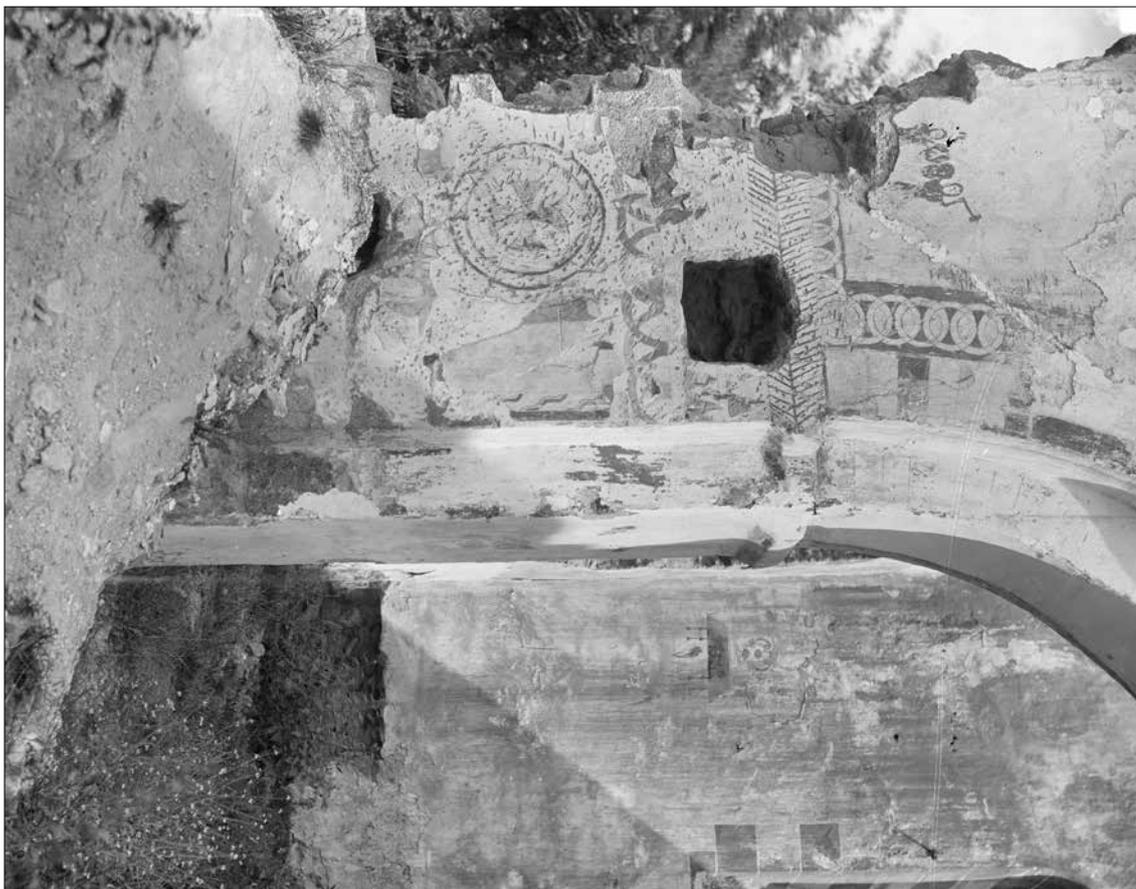
Fig. 5 - Saint-André-des-Eaux (Côtes-d'Armor), ancienne église Saint-André, vue de détail des peintures au nord de l'arc triomphal, vers 1916. Cl. Ministère de la Culture, Médiathèque de l'architecture et du patrimoine

La restitution du premier décor est assez inégale selon les différentes parties de l'édifice. Ainsi la paroi ouest du mur diaphragme est la mieux documentée, grâce aux relevés et aux photographies anciennes qui se sont concentrés sur cette zone (fig. 5, 6, 7, 8). De plus, les enduits sont particulièrement bien préservés à l'intrados de l'arc triomphal ou sur les tableaux intérieurs des piédroits (fig. 9). En revanche, les décors du chœur et du mur gouttereau sud de la nef sont principalement connus à partir des vestiges lacunaires conservés sur les parois (fig. 10). Les éléments retrouvés en fouille sont trop fragmentaires pour autoriser des remontages et intéressent essentiellement l'analyse technique.

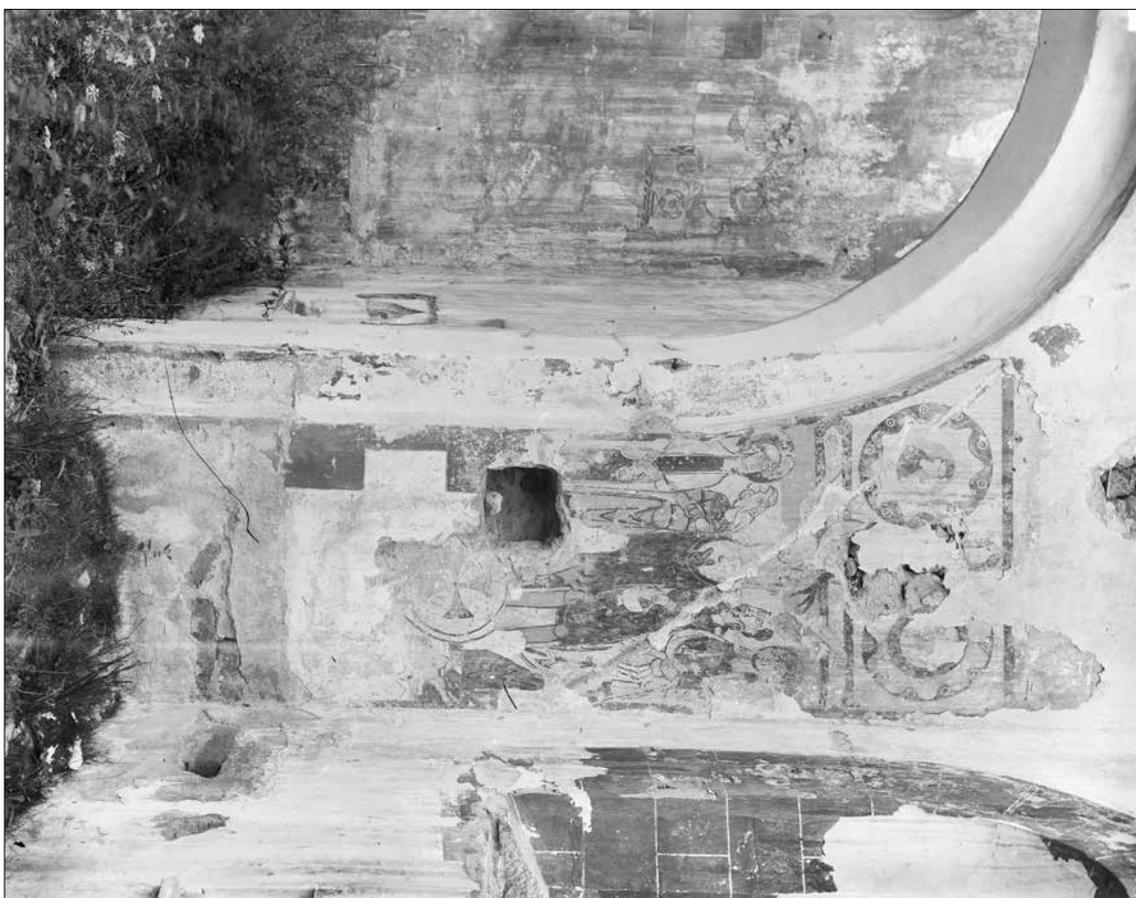
Fig. 6 - Saint-André-des-Eaux (Côtes-d'Armor), ancienne église Saint-André, vue de détail des peintures au sud de l'arc triomphal, vers 1916. Cl. Ministère de la Culture, Médiathèque de l'architecture et du patrimoine

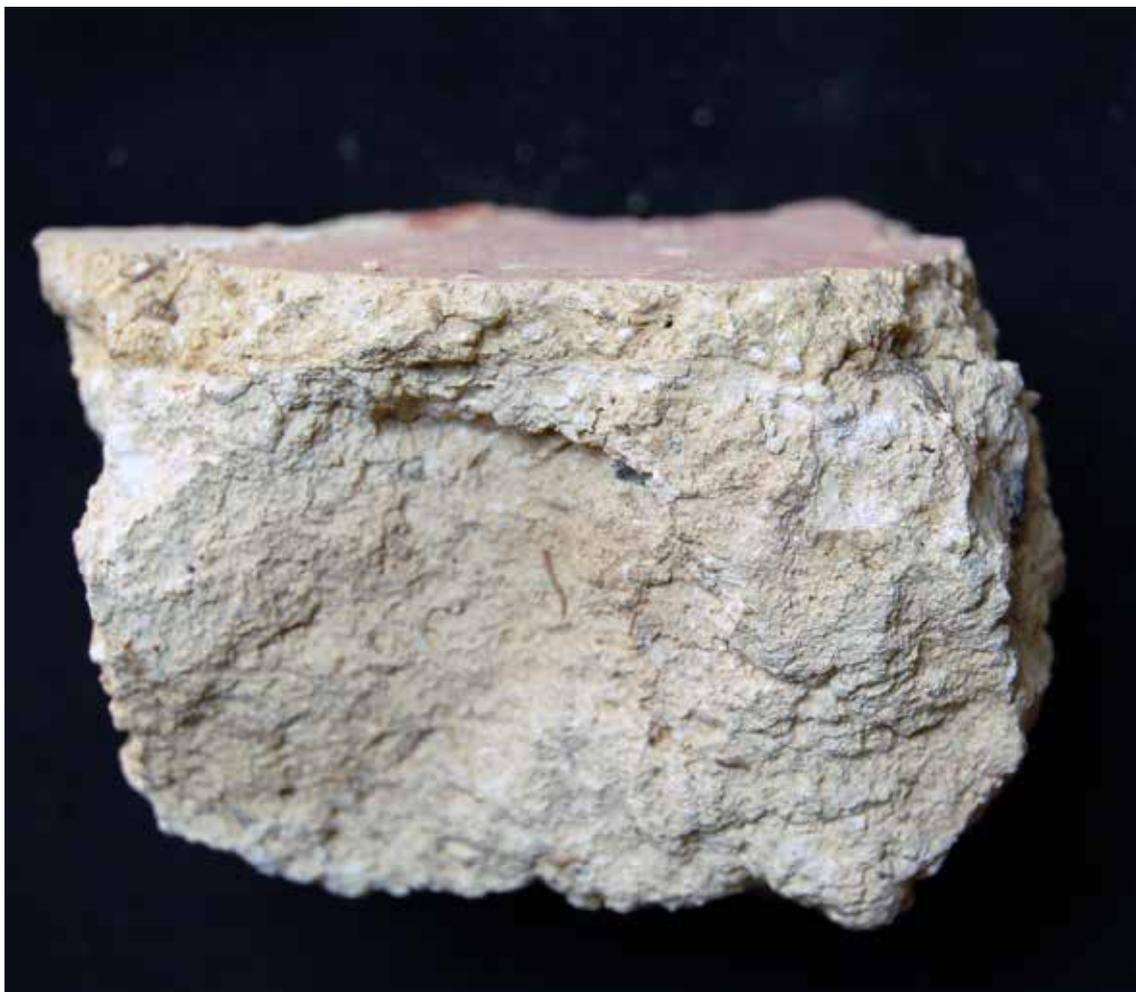
Fig. 12 - Saint-André-des-Eaux (Côtes-d'Armor), ancienne église Saint-André, vue en coupe d'un fragment d'enduit peint retrouvé en fouille. On distingue sur le mortier de construction sur lequel est apposé l'enduit sous-jacent jaune-beige. Cl. Mathias Dupuis

appliqué sur l'ensemble des parois de l'édifice, sous la forme de plages successives de mortier de chaux jaune-beige, d'une épaisseur moyenne de 1 cm (fig. 12). Celles-ci ont été apposées depuis les parties hautes vers le bas des murs, comme l'indiquent des zones de chevauchement encore visibles, dans lesquelles la couche d'enduit la plus haute – déjà couverte par le badigeon blanc qui forme le fond du décor – vient mourir sous la plus basse, sur quelques centimètres de hauteur et selon une limite horizontale assez régulière. Ces grandes plages horizontales d'enduit correspondent aux hauteurs des platelages d'échafaudages et s'assimilent aux *pontate* de la peinture à fresque²⁰. La mise en place du décor peint s'effectue successivement sur chacune de ces plages d'enduit, afin de travailler sur un support toujours frais.

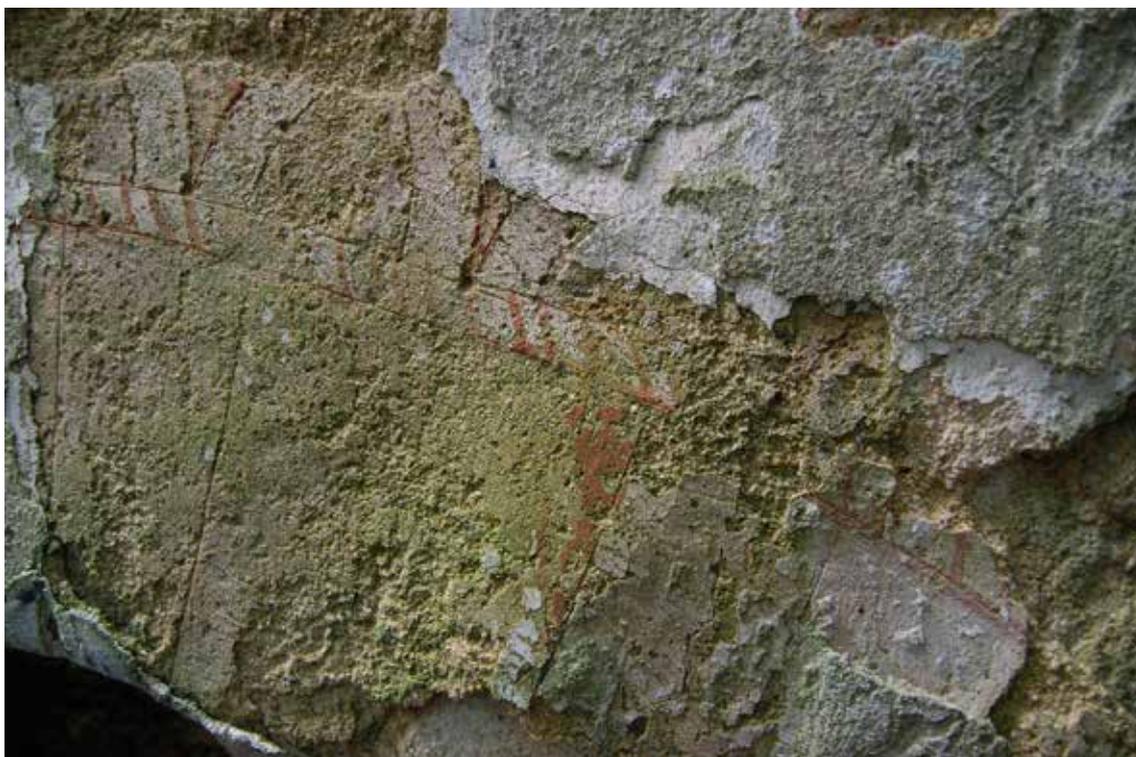
Fig. 13 - Saint-André-des-Eaux (Côtes-d'Armor), ancienne église Saint-André, vue de détail des décors peints conservés au-dessus de la porte sud de la nef. Cl. Mathias Dupuis

La première étape concerne la réalisation des incisions préparatoires au stylet et au compas, qui délimitent à la fois les motifs et les registres et qui donnent une véritable ossature à l'ensemble du décor (fig. 13). Les incisions sont réalisées sur l'enduit frais, comme en témoignent les légers débords de matière de part et d'autre des tracés, ainsi que les marques laissées par la pointe des compas, au centre des cercles et des arceaux (fig. 14). On remarque un certain nombre de maladresses dans l'exécution, comme des repentirs ou des débordements des motifs sur les registres et entre les tracés délimitant les registres. De plus, la répartition des motifs par rapport à la surface murale disponible est approximative : à l'intrados de l'arc triomphal par exemple, les peintres ont commencé à travailler du côté nord mais n'ont pas pu terminer le dernier cercle, qui s'interrompt au trois-quarts du côté sud.
