Les premières peintures murales de l'église de Saint-André-des-Eaux (Côtes-d'Armor) : analyse archéologique d'un ensemble ornemental roman

Mathias Dupuis

Mathias Dupuis. Les premières peintures murales de l'église de Saint-André-des-Eaux (Côtes-d'Armor) : analyse archéologique d'un ensemble ornemental roman. *Bulletin Monumental*, 2013, 171 (3), pp.195-206. halshs-00904677v1

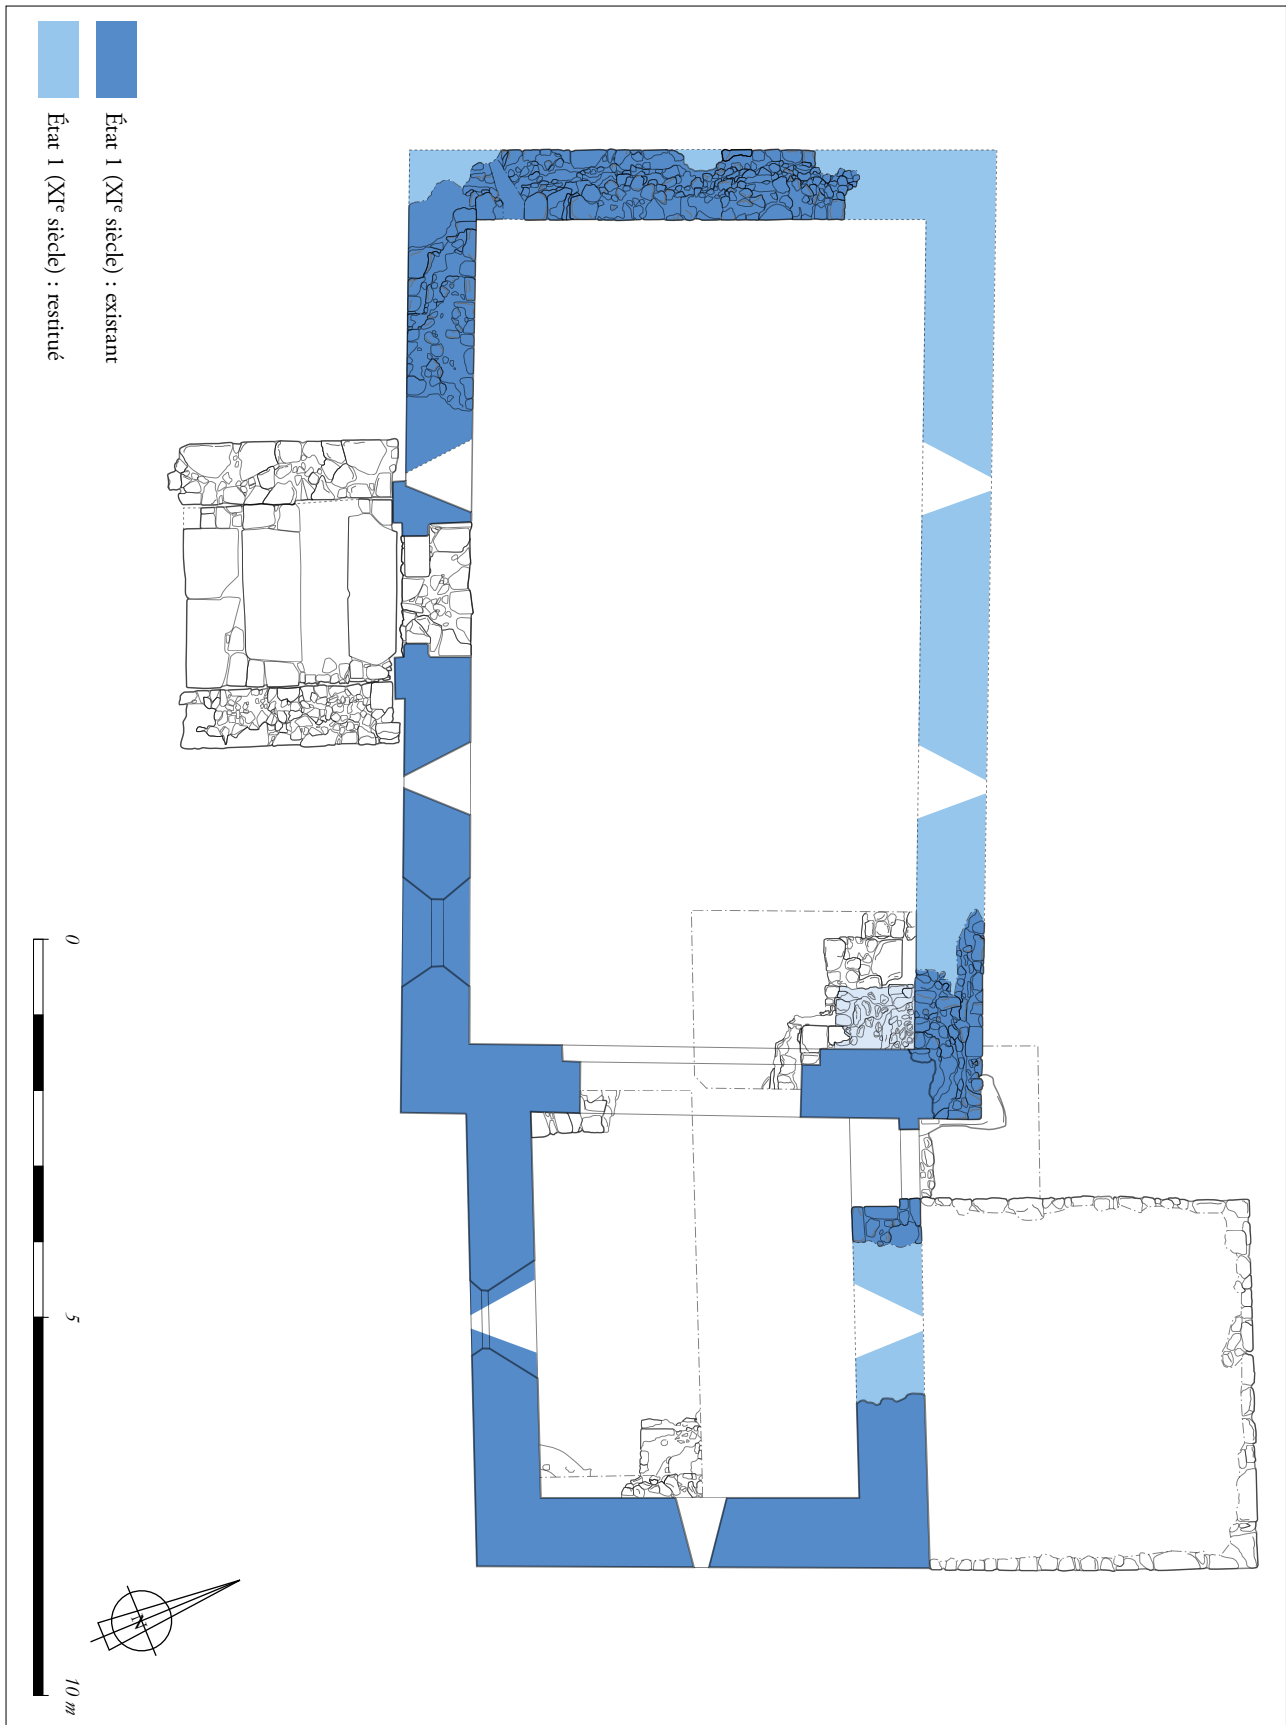
Fig. 3 - Saint-André-des-Eaux (Côtes-d'Armor), ancienne église Saint-André, plan masse et restitution de l'édifice du XI^e siècle. Mathias Dupuis

L'essentiel du volume de l'édifice appartient à la campagne de construction romane. Celle-ci succède à un premier édifice reconnu en fouille, mais dont l'emprise et la datation restent à établir. Le bâtiment roman a déterminé un plan et des dispositions qui seront peu affectés par les réaménagements postérieurs. L'église s'organise selon un plan simple : une nef unique rectangulaire à laquelle se greffe un chœur quadrangulaire, moins haut et plus étroit (fig. 3). La communication entre la nef et le chœur est assurée par un mur diaphragme ouvert par un arc triomphal en plein-cintre, à double rouleau du côté de la nef. L'entrée principale se situe sur le mur sud de la nef. À l'extérieur, cette porte est encadrée par un portail en gâble, en légère saillie sur le nu du mur. Un second accès est aménagé à l'angle nord-ouest du chœur. L'éclairage est fourni par une série de fenêtres hautes dont quatre seulement sont conservées dans l'édifice actuel. Il s'agit de baies étroites, fortement ébrasées vers l'intérieur avec un appui en glacis. Ces baies sont couvertes d'arcs en plein-cintre appareillés du côté intérieur et de linteaux monolithes échancrés à l'extérieur. L'unique aménagement liturgique associé à cette phase de construction est un autel secondaire, formé par un massif de maçonnerie disposé à l'angle nord-est de la nef. Du point de vue de la mise en œuvre, deux grandes familles d'appareil peuvent être distinguées : d'une part un appareillage de moellons plus ou moins régulier destiné aux parements et aux blocages, comportant différents types de matériaux (calcaires, granits, schistes, galets, briques) et témoignant d'un approvisionnement local, voire de remplois ; d'autre part, un petit à moyen appareil, essentiellement de granit, utilisé pour les parties structurantes de l'édifice (chaînages d'angle, arcs, encadrement des ouvertures).

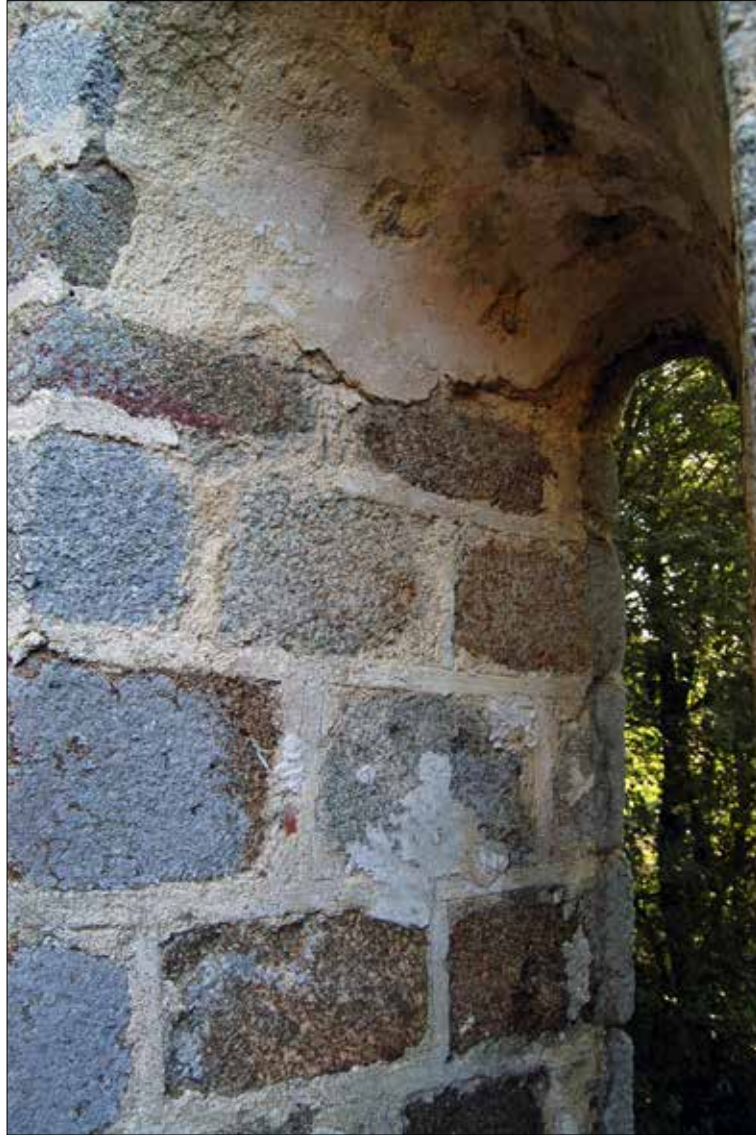
Fig. 4 - Saint-André-des-Eaux (Côtes-d'Armor), ancienne église Saint-André, chœur, détail de l'appareillage du piédroit nord de la baie axiale. Cl. Mathias Dupuis

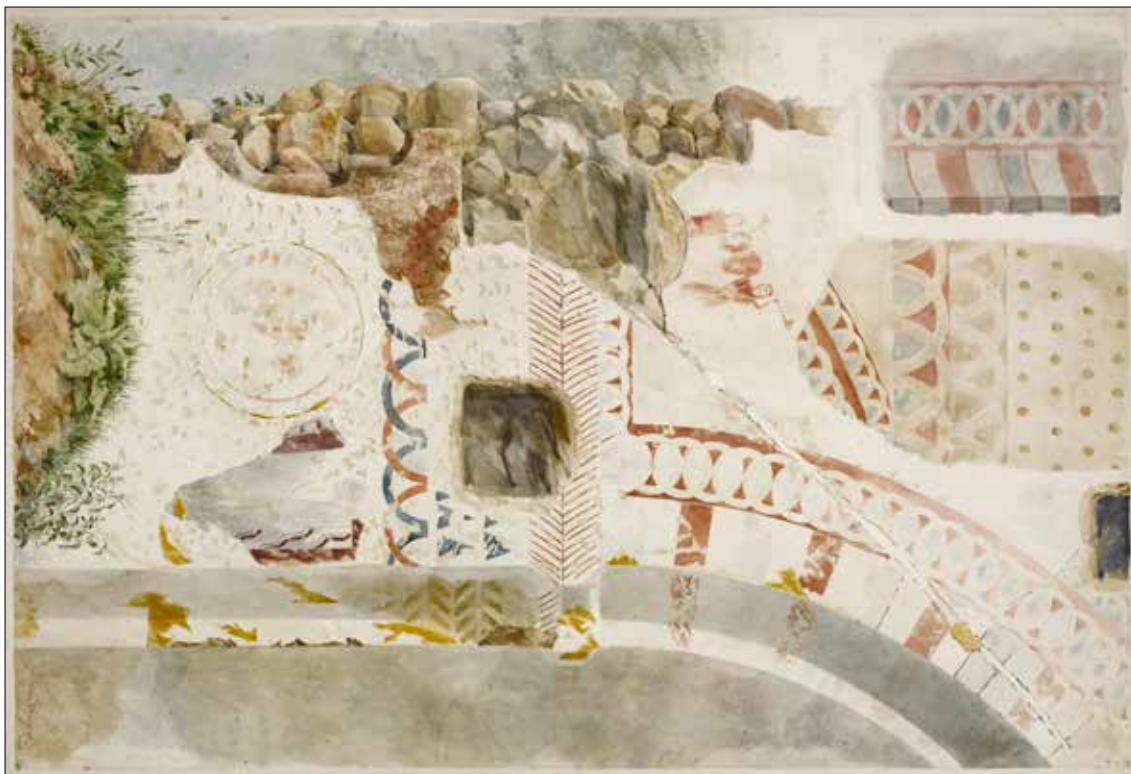
Fig. 7 - Saint-André-des-Eaux (Côtes-d'Armor), ancienne église Saint-André, relevé aquarellé des peintures au nord de l'arc triomphal par Charles Chauvet, 1916. Cl. Ministère de la Culture, Médiathèque de l'architecture et du patrimoine

La restitution du premier décor est assez inégale selon les différentes parties de l'édifice. Ainsi la paroi ouest du mur diaphragme est la mieux documentée, grâce aux relevés et aux photographies anciennes qui se sont concentrés sur cette zone (fig. 5, 6, 7, 8). De plus, les enduits sont particulièrement bien préservés à l'intrados de l'arc triomphal ou sur les tableaux intérieurs des piédroits (fig. 9). En revanche, les décors du chœur et du mur gouttereau sud de la nef sont principalement connus à partir des vestiges lacunaires conservés sur les parois (fig. 10). Les éléments retrouvés en fouille sont trop fragmentaires pour autoriser des remontages et intéressent essentiellement l'analyse technique.

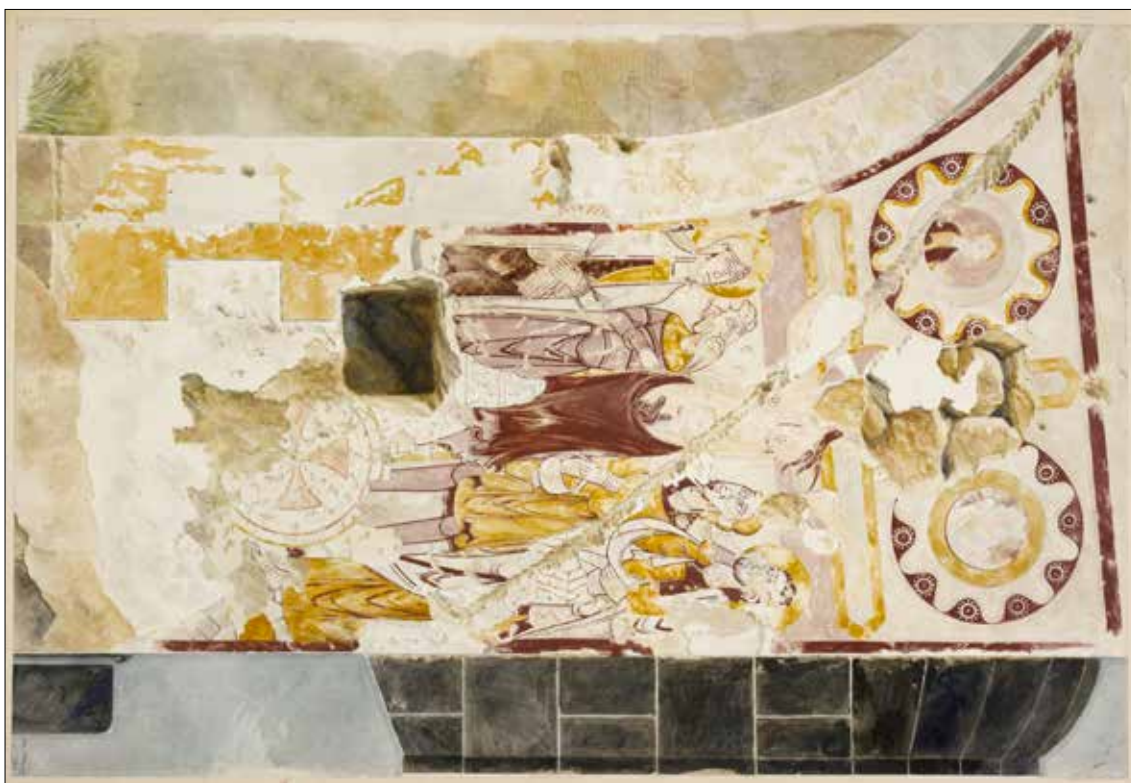
Fig. 8 - Saint-André-des-Eaux (Côtes-d'Armor), ancienne église Saint-André, relevé aquarellé des peintures au sud de l'arc triomphal par Charles Chauvet, 1916. Cl. Ministère de la Culture, Médiathèque de l'architecture et du patrimoine

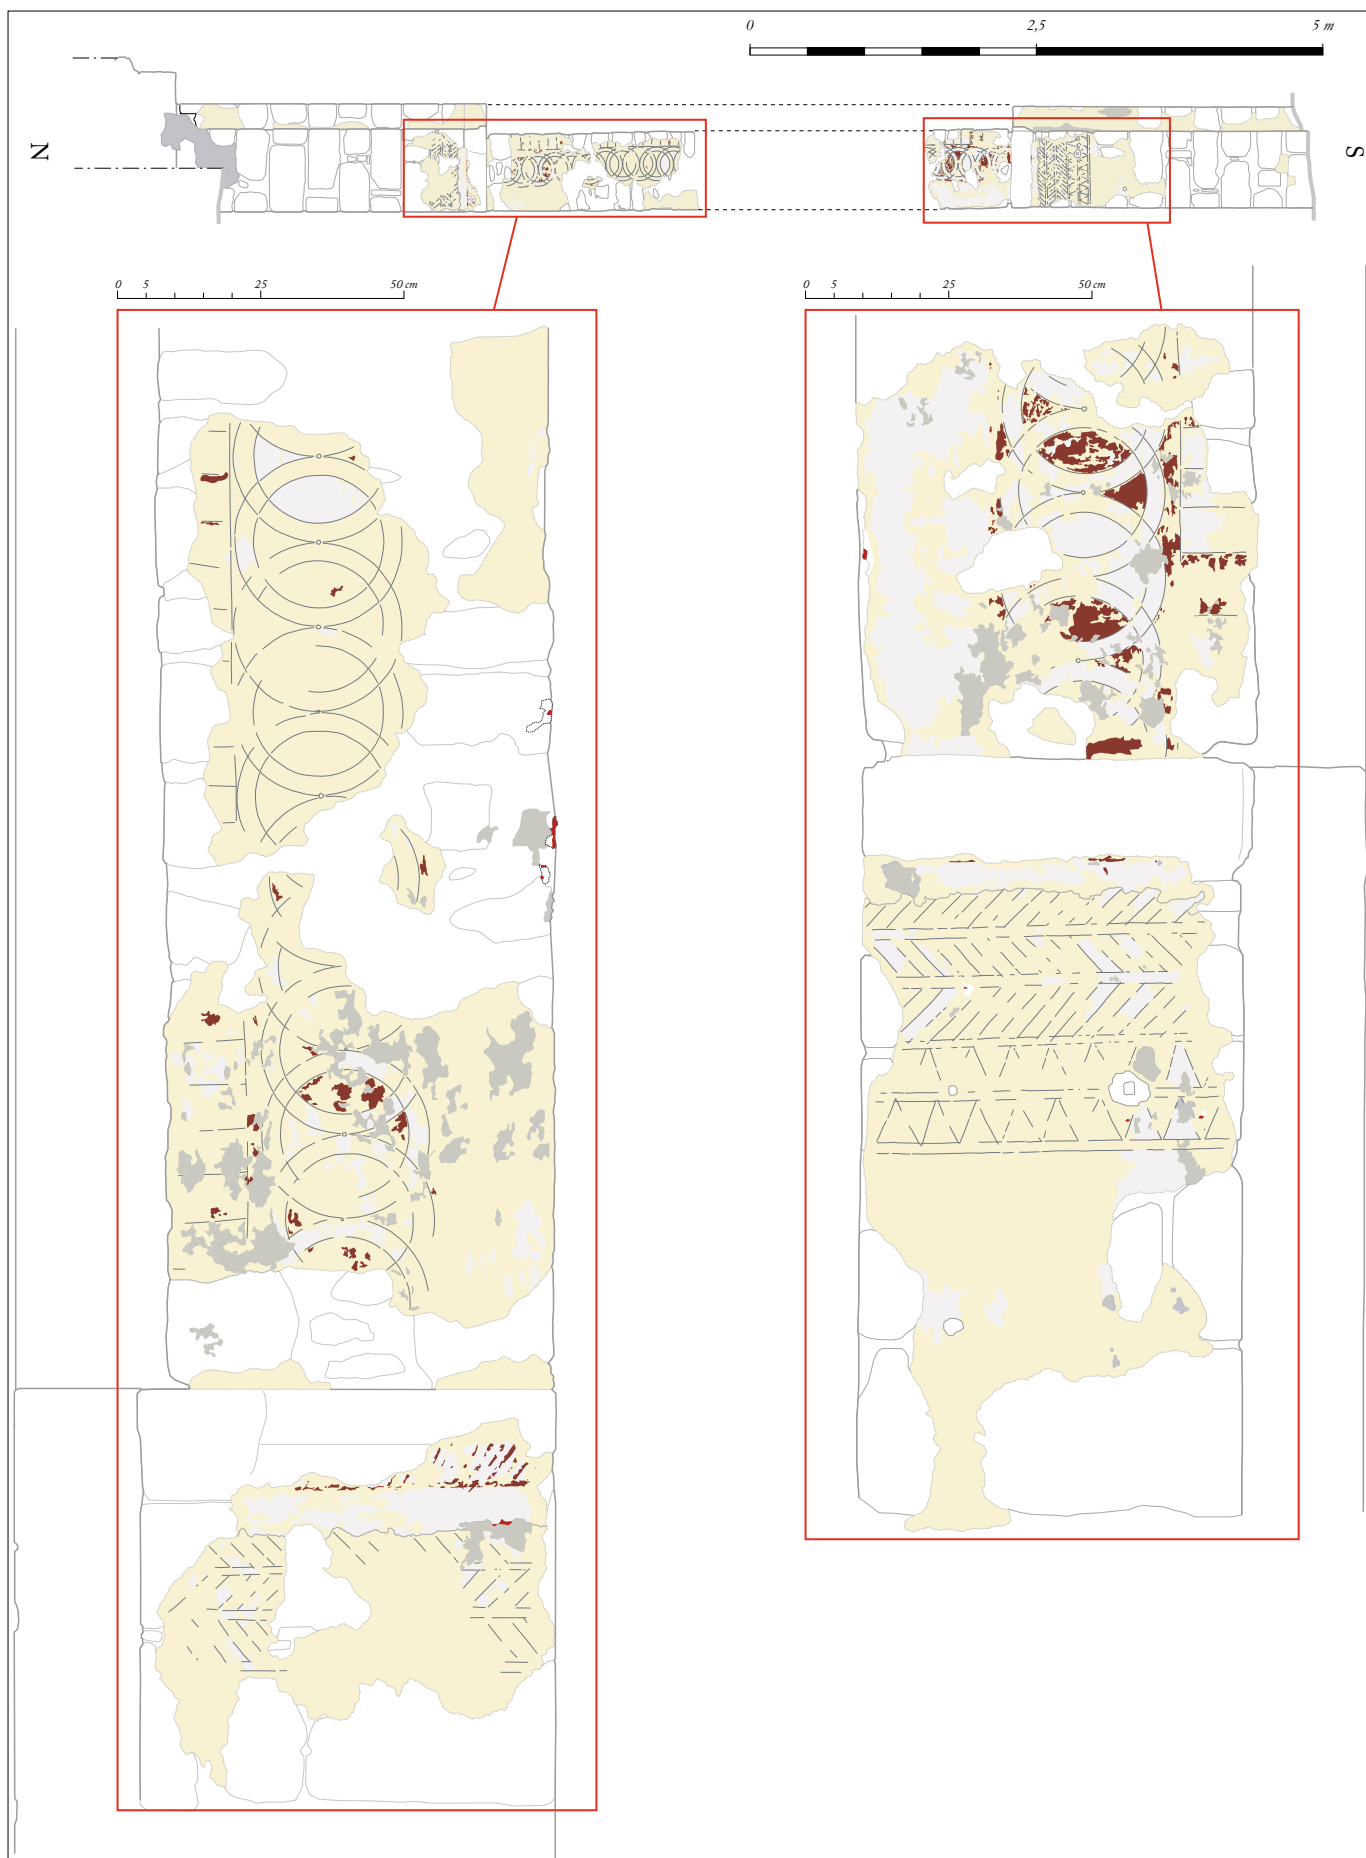
Fig. 9 - Saint-André-des-Eaux (Côtes-d'Armor), ancienne église Saint-André, relevé manuel et mise en couleur des décors peints sur le piédroit nord et l'intrados de l'arc triomphal. Mathias Dupuis

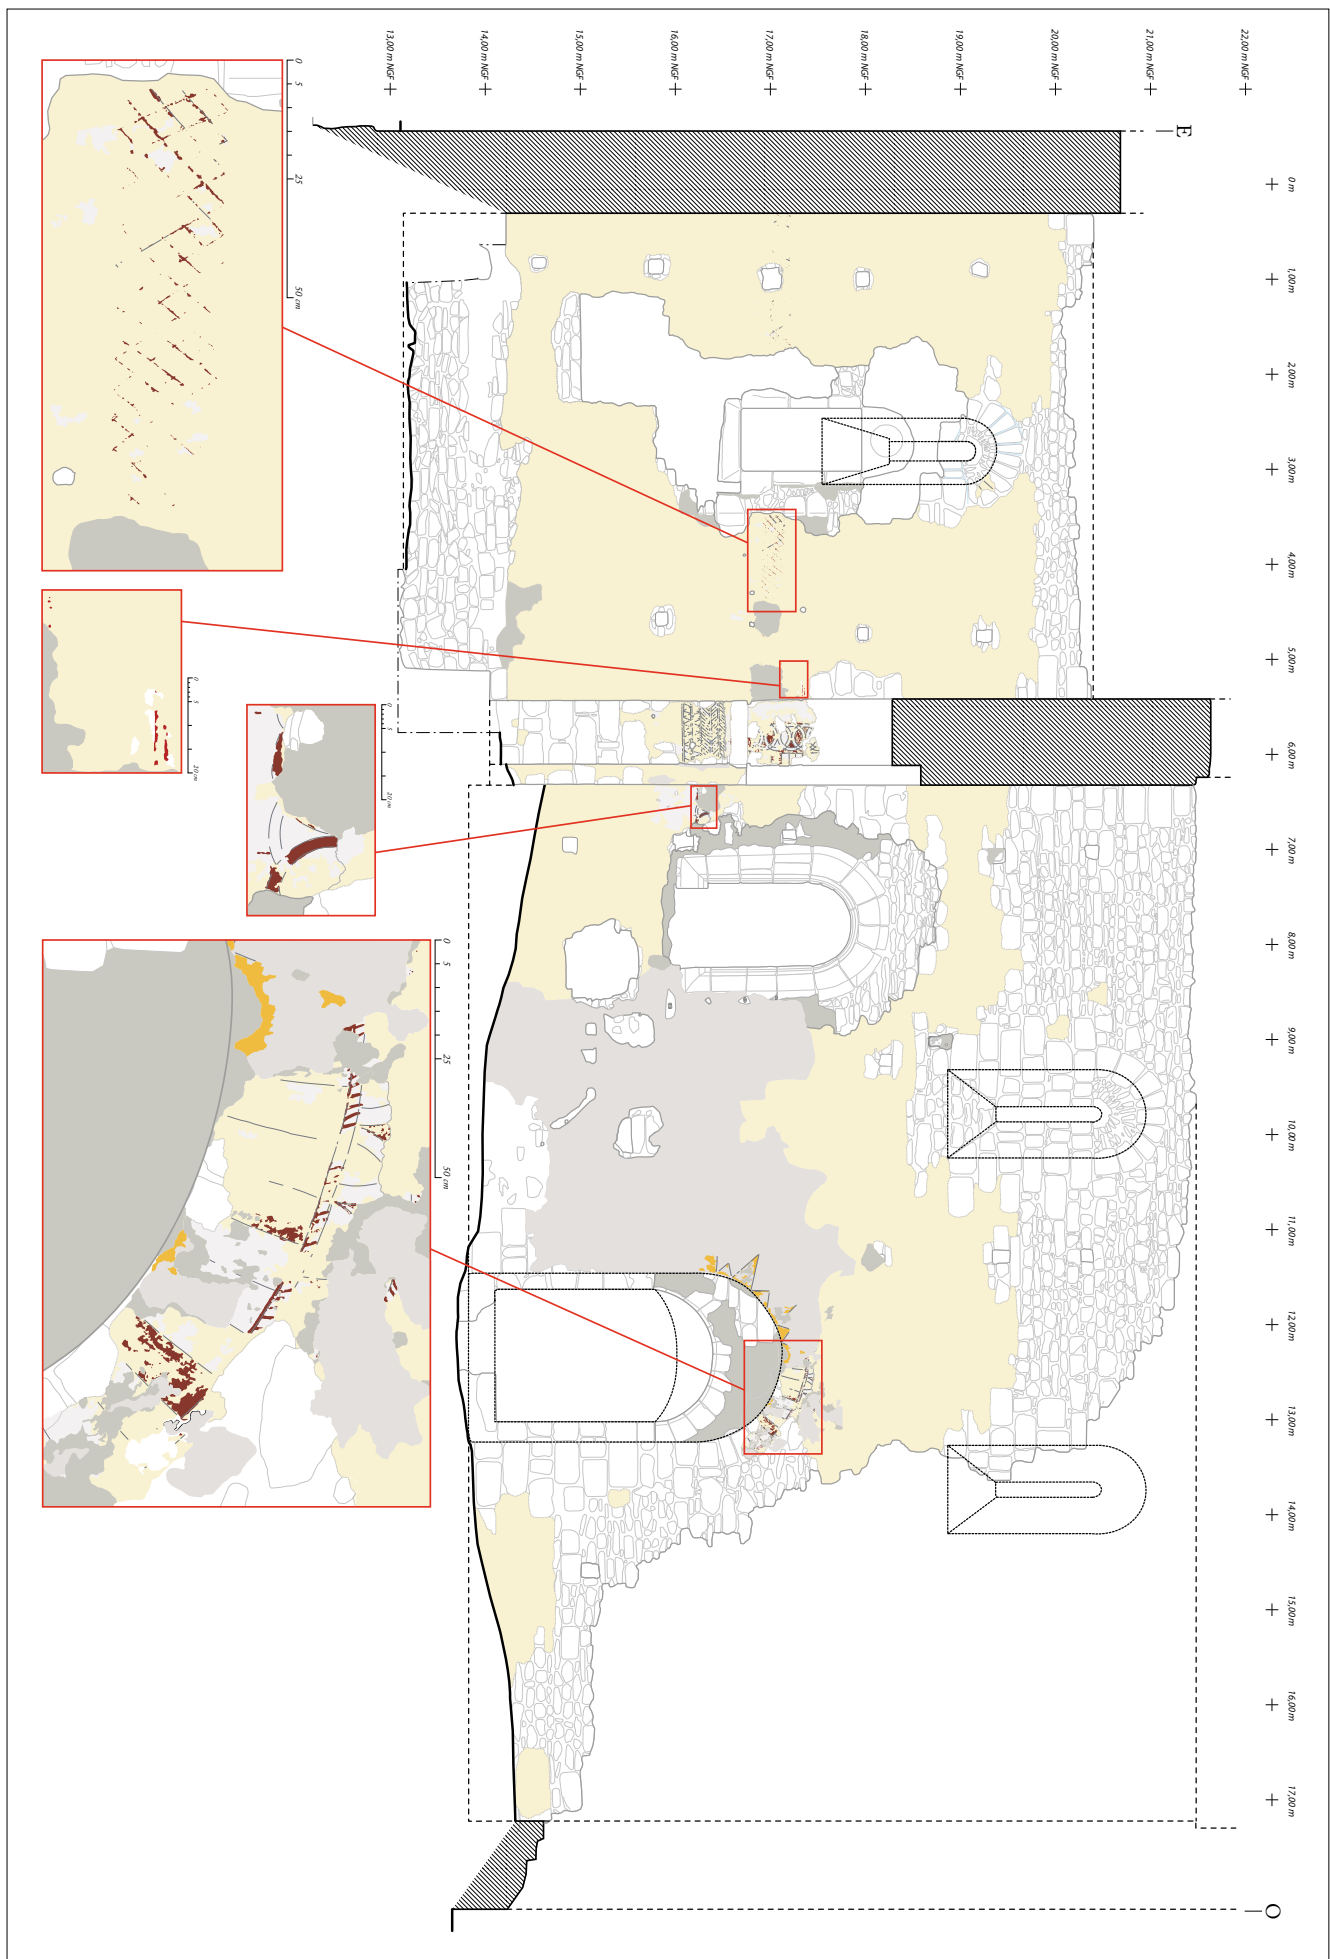
Fig. 10 - Saint-André-des-Eaux (Côtes-d'Armor), ancienne église Saint-André, relevé des revêtements muraux et des décors peints sur les parois sud du chœur et de la nef. Mathias Dupuis

Les thèmes décoratifs se répartissent et se superposent sur les différentes parois de la nef et du chœur selon une disposition réglée par le rythme de la construction. Ainsi, sur le mur diaphragme (fig. 11), plusieurs registres superposés (arceaux sécants, dents de scie, arêtes de poisson) apparaissent environ 2,25 m au-dessus du sol et prolongent artificiellement la retombée de l'arc sur une hauteur d'environ 50 cm. Ils encadrent son ouverture et, tout en ménageant une zone laissée vierge de part et d'autre de celle-ci, ils couvrent ensuite toute la partie

haute du mur, au-dessus de l'extrados, sur une hauteur d'environ 2,50 m. De même, sur le mur gouttereau sud de la nef, un registre d'arceaux sécants qui prolonge celui du mur diaphragme, marque la naissance de l'arc de couverture de la porte sud. Enfin, dans le chœur, l'appui des baies est souligné par un bandeau de tracés réticulés soulignés d'ocre rouge. De manière générale, la peinture est parfaitement articulée avec l'architecture : sa structure compartimente et rythme les parois murales selon un sens de lecture horizontal, sans créer de partitions verticales artificielles. Au contraire, la polychromie unifie les différents murs grâce à l'homogénéité du fond et à la continuité des registres de l'un à l'autre. La peinture se substitue même parfois à la modénature, comme l'arête de poisson sur la paroi ouest du mur diaphragme, qui prolonge le chanfrein des impostes et donc la ligne horizontale correspondant à la retombée de l'arc triomphal, ou comme les registres du mur gouttereau sud de la nef qui soulignent l'appui des baies. La couleur est toujours traitée sous forme d'aplats bidimensionnels intégrés à la surface murale, sans que ne se manifeste aucune volonté de donner des effets de volume ou de perspective.

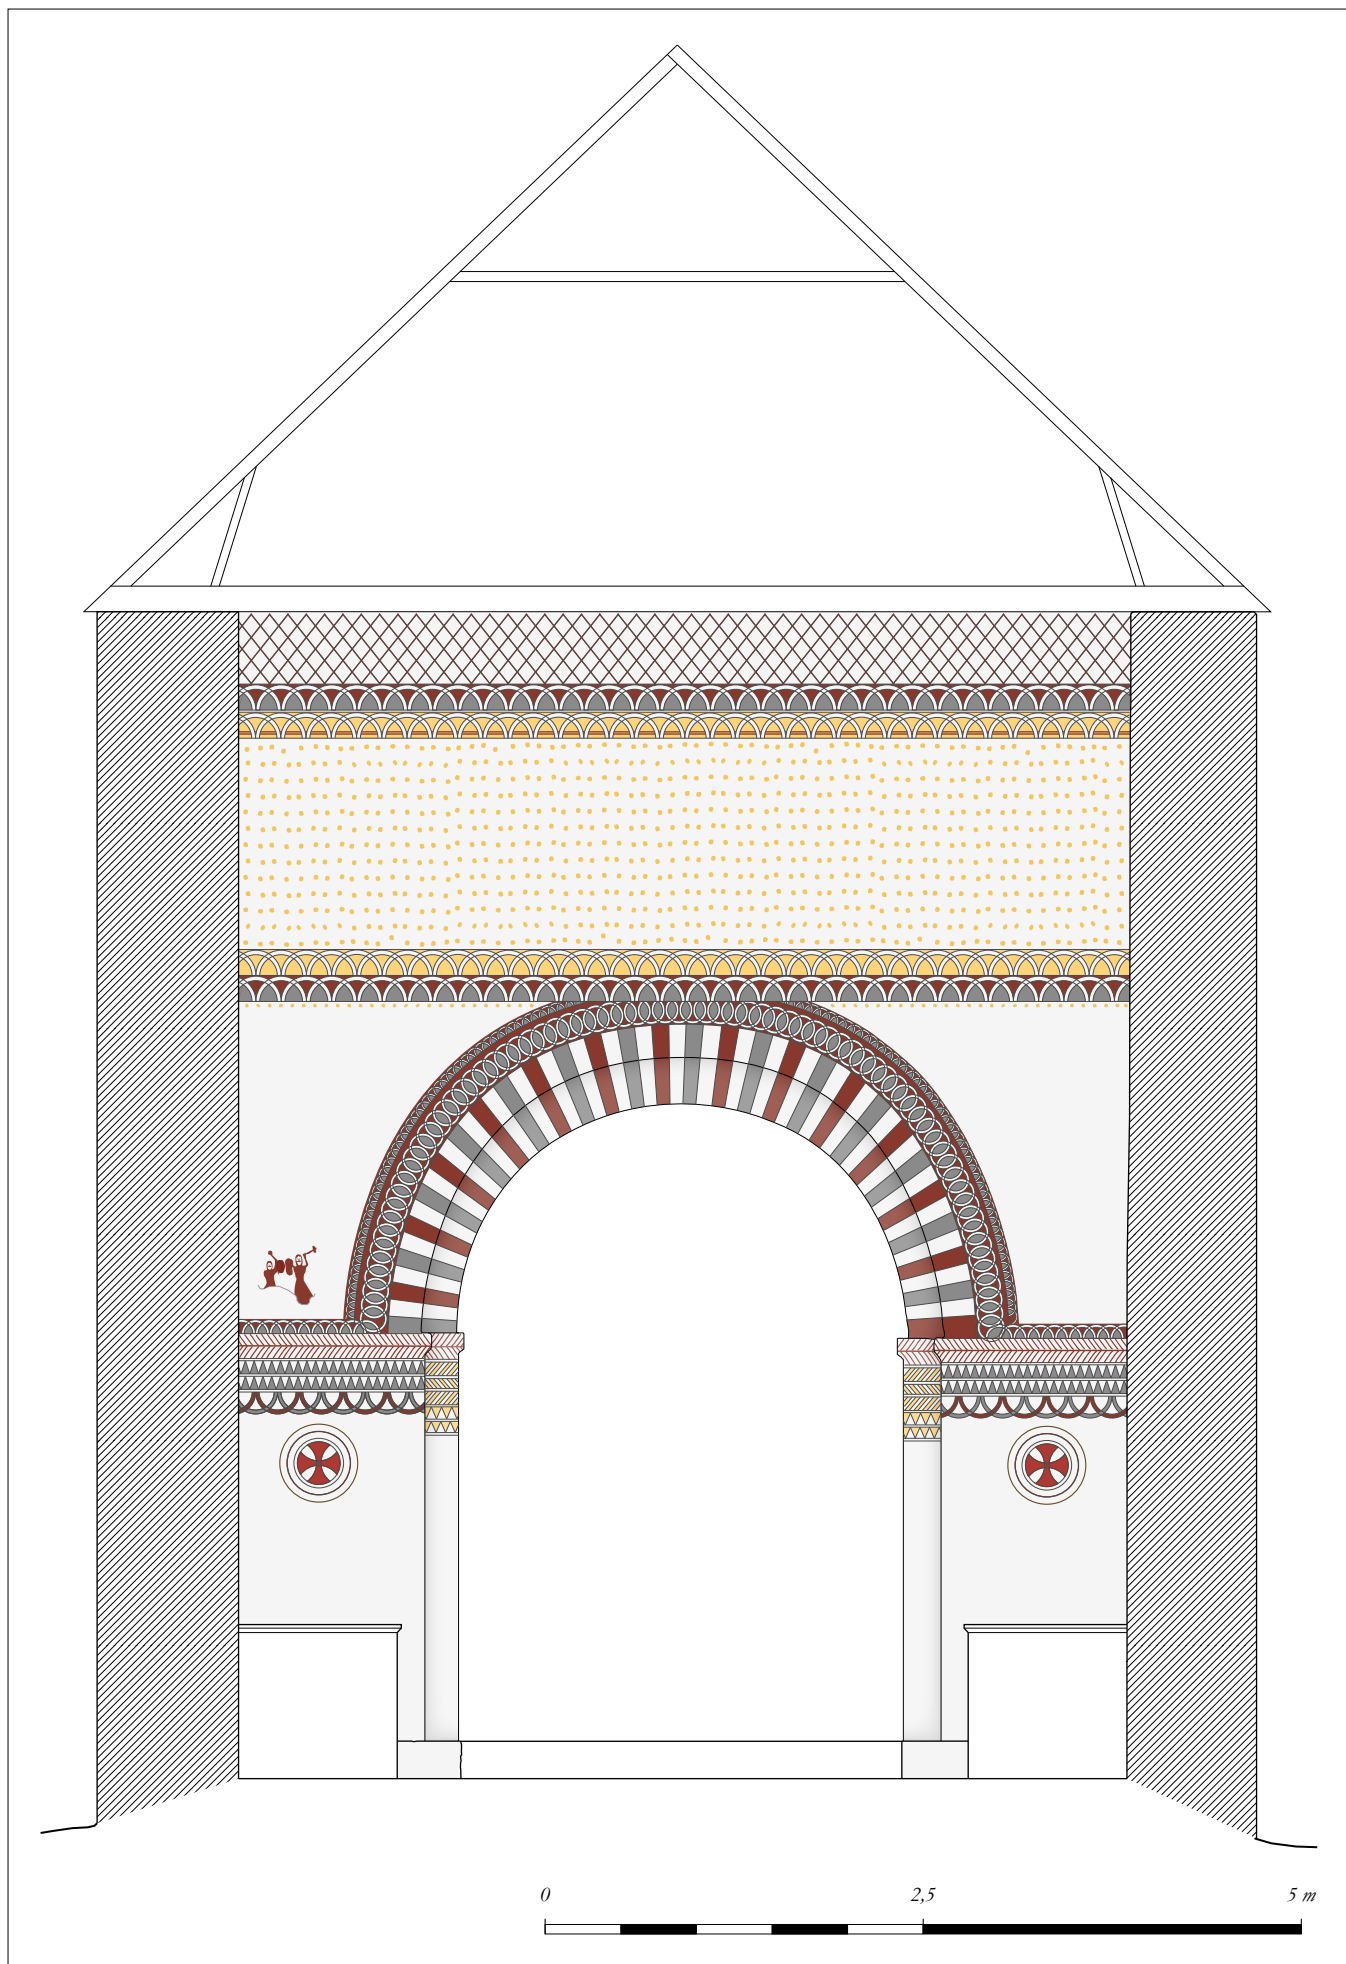
Fig. 11 - Saint-André-des-Eaux (Côtes-d'Armor), ancienne église Saint-André, restitution des décors peints sur la paroi ouest du mur diaphragme. Mathias Dupuis

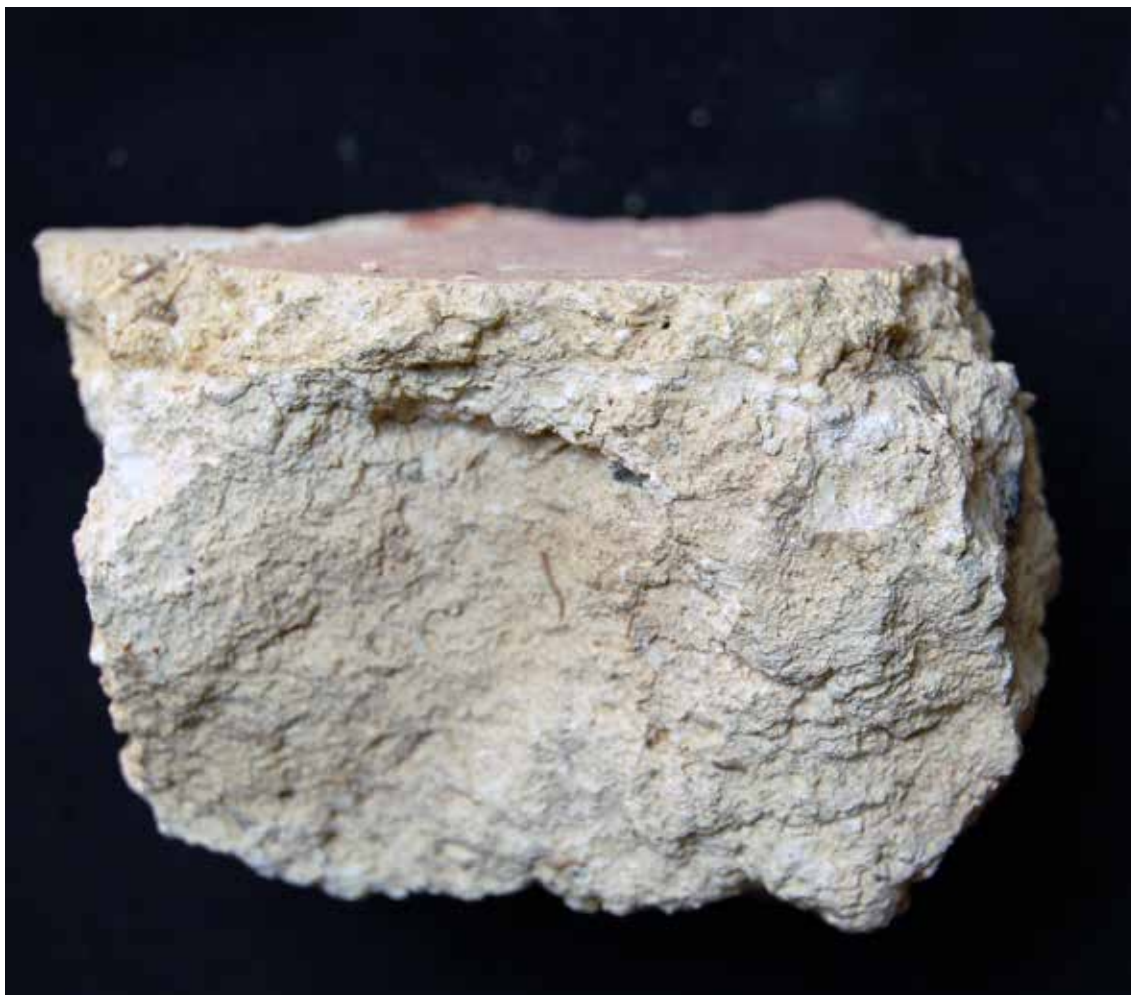
Fig. 12 - Saint-André-des-Eaux (Côtes-d'Armor), ancienne église Saint-André, vue en coupe d'un fragment d'enduit peint retrouvé en fouille. On distingue sur le mortier de construction sur lequel est apposé l'enduit sous-jacent jaune-beige. Cl. Mathias Dupuis

appliqué sur l'ensemble des parois de l'édifice, sous la forme de plages successives de mortier de chaux jaune-beige, d'une épaisseur moyenne de 1 cm (fig. 12). Celles-ci ont été apposées depuis les parties hautes vers le bas des murs, comme l'indiquent des zones de chevauchement encore visibles, dans lesquelles la couche d'enduit la plus haute – déjà couverte par le badigeon blanc qui forme le fond du décor – vient mourir sous la plus basse, sur quelques centimètres de hauteur et selon une limite horizontale assez régulière. Ces grandes plages horizontales d'enduit correspondent aux hauteurs des platelages d'échafaudages et s'assimilent aux *pontate* de la peinture à fresque²⁰. La mise en place du décor peint s'effectue successivement sur chacune de ces plages d'enduit, afin de travailler sur un support toujours frais.

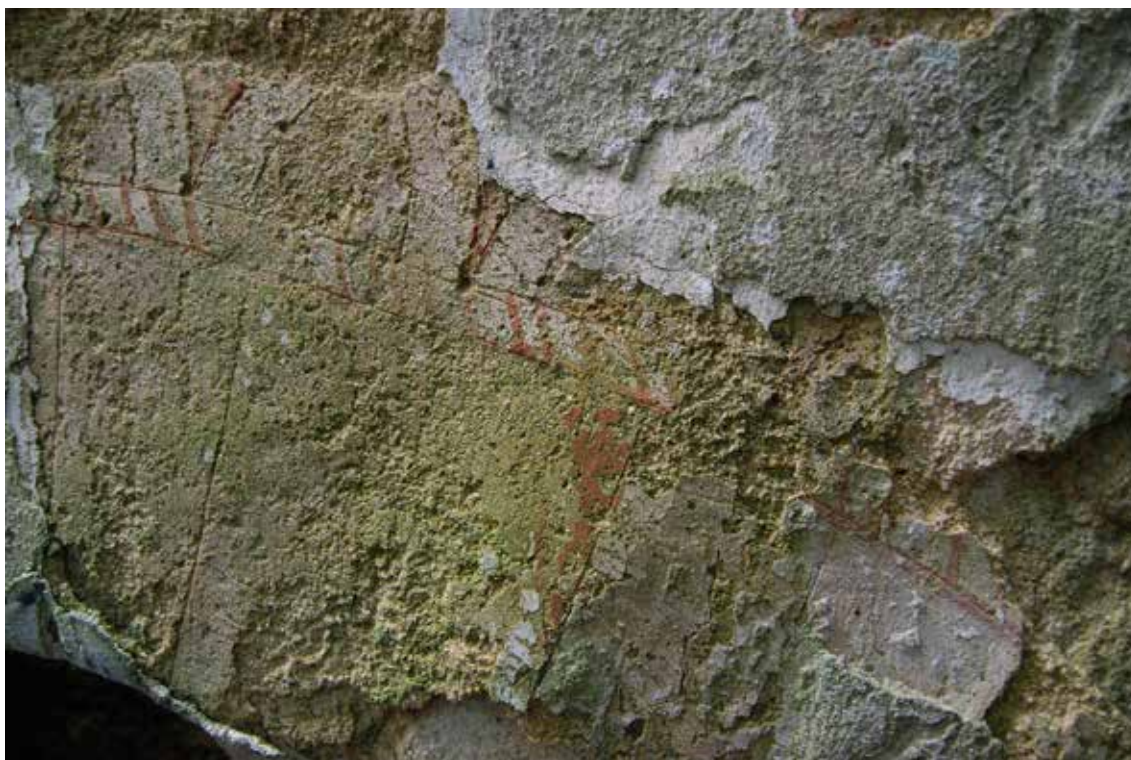
Fig. 13 - Saint-André-des-Eaux (Côtes-d'Armor), ancienne église Saint-André, vue de détail des décors peints conservés au-dessus de la porte sud de la nef. Cl. Mathias Dupuis

La première étape concerne la réalisation des incisions préparatoires au stylet et au compas, qui délimitent à la fois les motifs et les registres et qui donnent une véritable ossature à l'ensemble du décor (fig. 13). Les incisions sont réalisées sur l'enduit frais, comme en témoignent les légers débords de matière de part et d'autre des tracés, ainsi que les marques laissées par la pointe des compas, au centre des cercles et des arceaux (fig. 14). On remarque un certain nombre de maladresses dans l'exécution, comme des repentirs ou des débordements des motifs sur les registres et entre les tracés délimitant les registres. De plus, la répartition des motifs par rapport à la surface murale disponible est approximative : à l'intrados de l'arc triomphal par exemple, les peintres ont commencé à travailler du côté nord mais n'ont pas pu terminer le dernier cercle, qui s'interrompt au trois-quarts du côté sud.

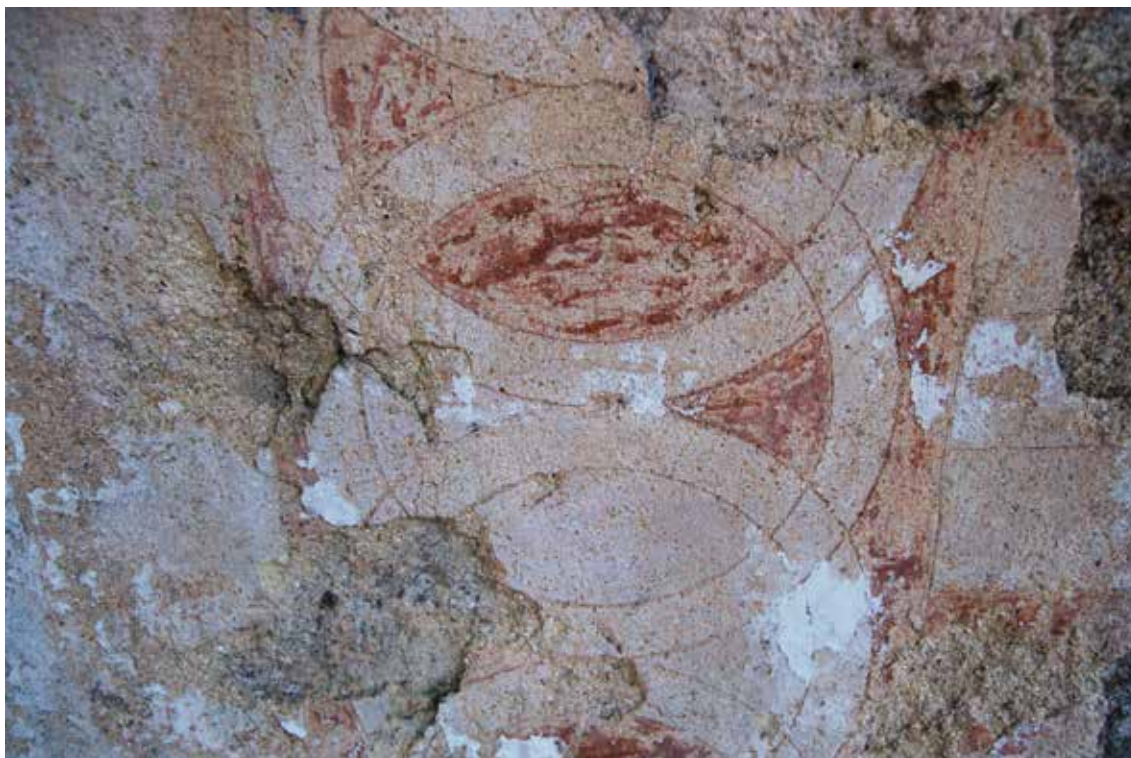
Fig. 14 - Saint-André-des-Eaux (Côtes-d'Armor), ancienne église Saint-André, vue de détail des décors peints conservés à l'intrados de l'arc triomphal. Cl. Mathias Dupuis

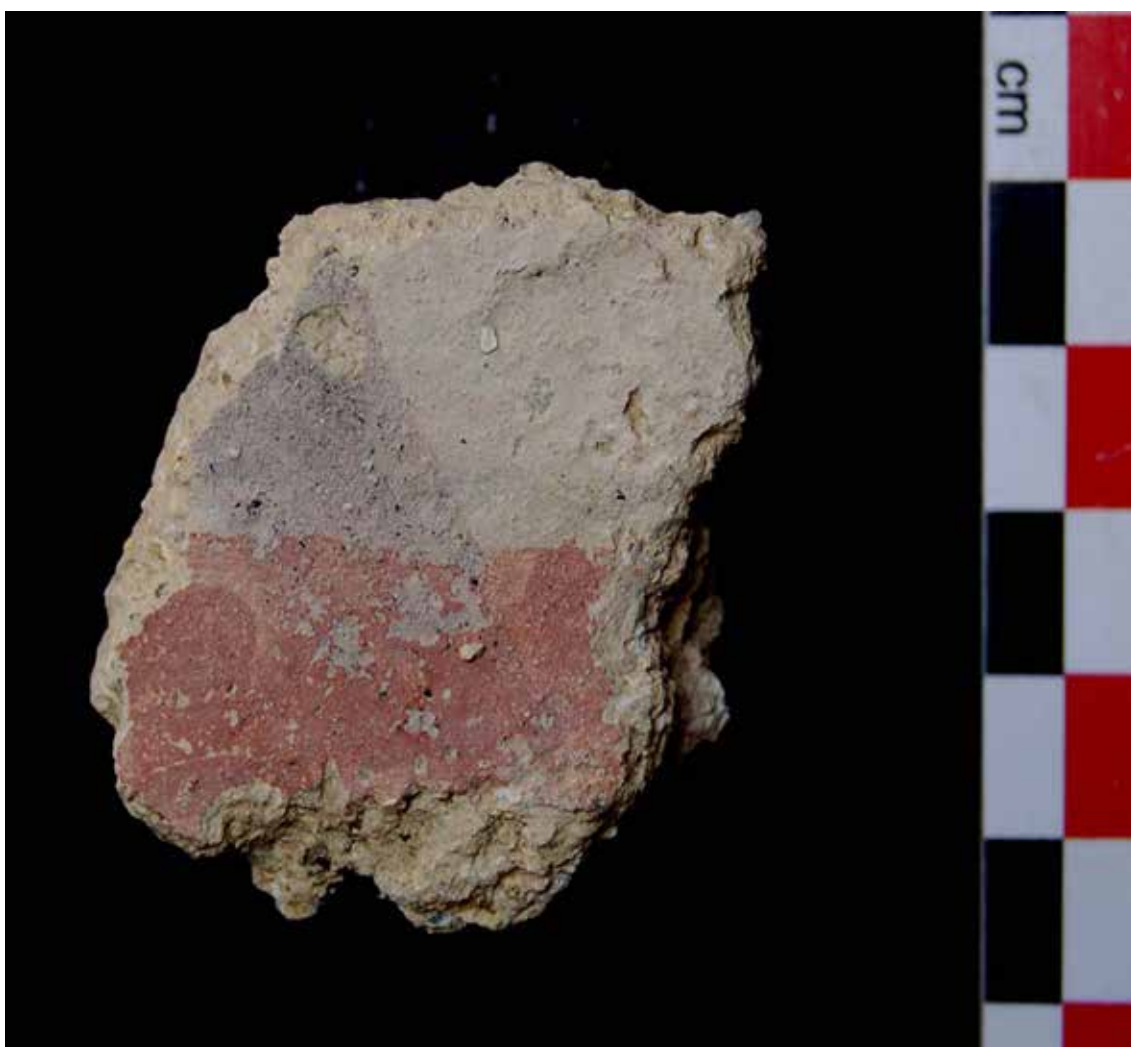
Fig. 15 - Saint-André-des-Eaux (Côtes-d'Armor), ancienne église Saint-André, fragment d'enduit peint retrouvé en fouille. Cl. Mathias Dupuis

L'application des couches picturales intervient en deux phases distinctes (fig. 15). La plupart des couleurs sont peintes sur le badigeon blanc encore frais et on remarque alors nettement le phénomène de carbonatation,

grâce auquel les pigments ont été fixés dans leur support. D'autres motifs sont réalisés sur un support sec et la couche picturale forme dans ce cas une strate distincte du badigeon ou de l'enduit sur lequel elle est apposée. Le rouge a sans doute été obtenu à partir de terres rouges (ocre rouge naturel) ou bien par calcination d'ocre jaune²². En revanche, d'après les observations macroscopiques réalisées sur les fragments d'enduit retrouvés en fouille, il semble que le bleu-gris soit un ersatz obtenu à partir d'un gris plus ou moins prononcé. Le contraste avec le blanc et l'ocre-rouge provoque alors une « illusion » de bleu²³ comme cela est attesté à la période médiévale, en Bourgogne²⁴ ou en Angleterre²⁵.

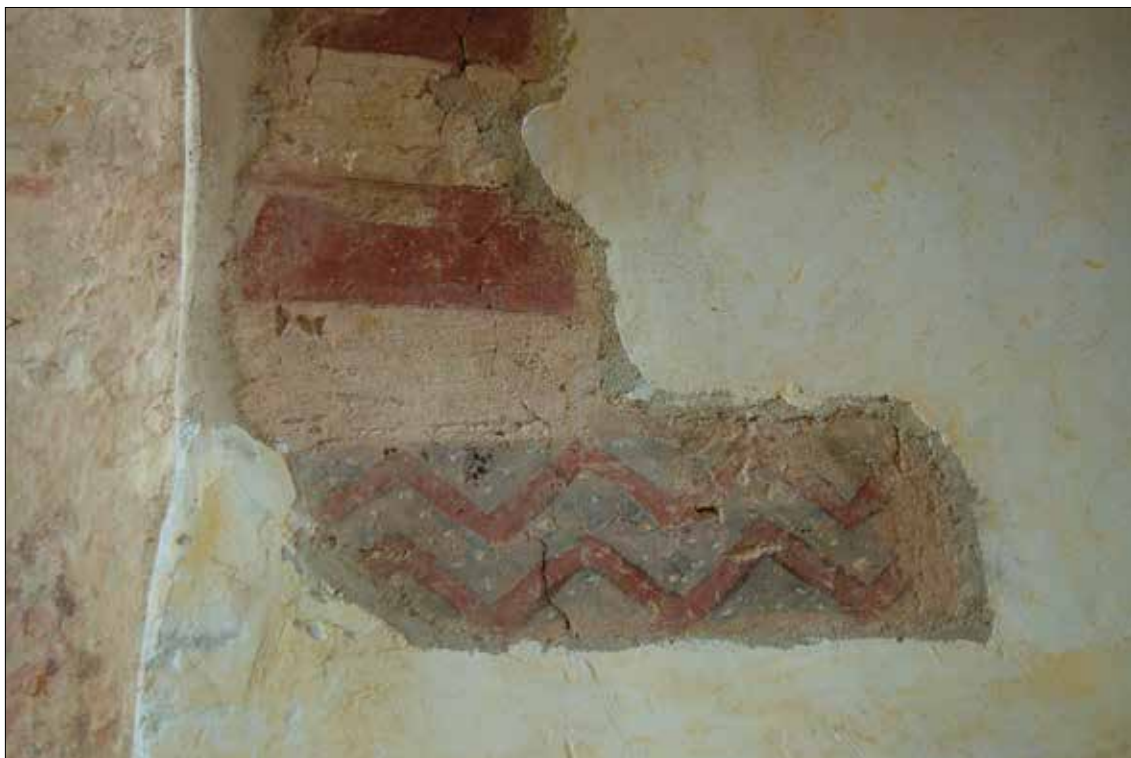
Fig. 17 - Saint-Cénéri-le-Gérei (Orne), église Saint-Cénéri, vue de détail des décors peints conservés à l'intrados de la porte sud entre la nef et la croisée du transept. Cl. Mathias Dupuis

constituent une exception notable et présentent certaines similitudes avec le premier décor de Saint-André-des-Eaux. Les restaurations du XIX^e siècle ont malheureusement très largement faussé la lecture de cet ensemble, en associant des éléments ornementaux (rangées de chevrons et de dents-de-scie) au travail figuratif du chœur, attribué au XIV^e siècle par Lucien Musset³³. Plusieurs éléments incitent cependant à envisager deux campagnes picturales successives, dont la plus ancienne pourrait remonter à la construction de l'édifice, datée du milieu du XI^e siècle³⁴. On remarque ainsi – sur une surface préservée des restaurations à l'angle entre le mur gouttereau nord de la nef et le retour formé par le mur ouest du transept (fig. 16) –, un registre de chevrons disposés sur trois rangées, traités en ocre-rouge, blanc et gris et cantonnés d'incisions préparatoires qui est couvert par une seconde campagne figurative, similaire à celle du chœur. Dans une configuration analogue à celle de Saint-André-des-Eaux, les registres de chevrons se poursuivaient sans doute sur le mur diaphragme, jusqu'à la naissance d'un arc en plein-cintre lui-même encadré par des faux claveaux et un bandeau de dents-de-scie très restauré. Là aussi, une zone préservée à l'intrados de la porte communiquant entre le bras nord du transept et la nef laisse deviner un décor de zigzag traité en ocre-rouge sur fond bleu-gris, au-dessus duquel se développent des faux-claveaux ocre-rouge délimités par des incisions (fig. 17).
