LES ARCHITECTES DE L'ARMÉNIE MÉDIÉVALE  
USAIENT-ILS DE DISPOSITIFS PARASISMIQUES?

PATRICK DONABÉDIAN

Laboratoire d'Archéologie Médiévale et Moderne en Méditerranée,  
LA3M, UMR 7298, CNRS / Université d'Aix-Marseille

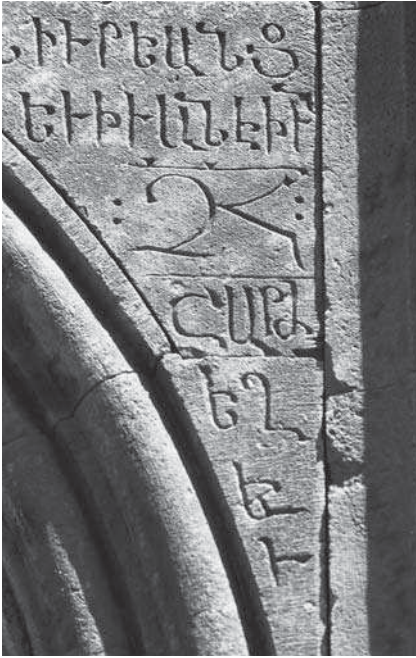
Fig. 1  
 Arp'a / Areni, église Surb Astuacacin /  
 Sainte-Mère de Dieu (1321).  
 Portail ouest, extrémité inférieure droite  
 de l'inscription dédicatoire.

Momik et la date, le lapicide a estimé important d'ajouter la mention: շարժ եղև = «un tremblement a eu lieu»<sup>3</sup> (fig. 1).

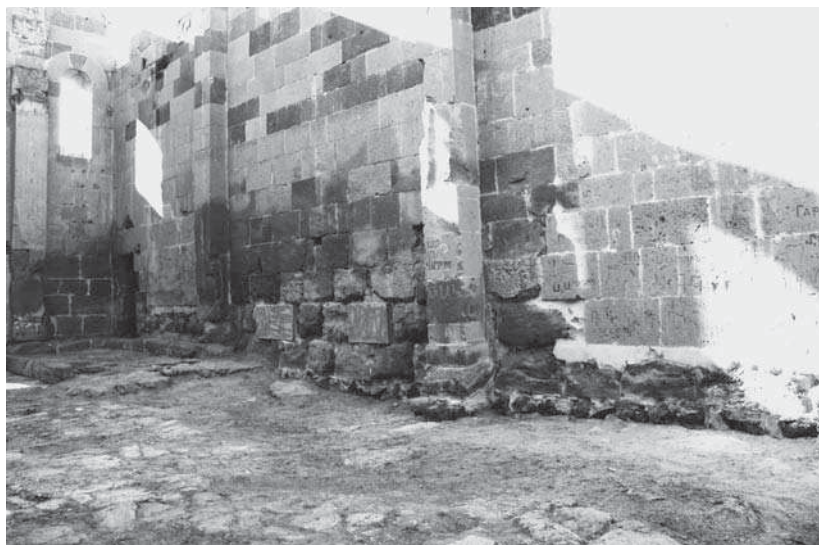
Fig. 3

Ereruyk<sup>6</sup>, basilique. Intérieur, assise de fondation au bas du mur nord et angle nord-ouest.

- a) Le mur nord de la basilique laisse apparaître, au pied de sa face intérieure, une première assise qui correspond à l'assise de fondation. La présence de cette assise est aujourd'hui anormalement visible à l'intérieur de la basilique<sup>24</sup>, surtout depuis le nettoyage de son intérieur par la mission de 2011<sup>25</sup> (fig. 3). Or cette assise de fondation est constituée de pierres de basalte de taille moyenne, voire petite, à peine dégrossies, posées apparemment à même le sol (les soubassements de cette première assise n'ont pas fait l'objet d'un sondage).

<sup>25</sup> Cette assise est visible parce qu'elle n'est plus cachée par le gradin — sorte de banc — qui longeait probablement à l'origine le mur nord sur sa face intérieure, dans le prolongement de la plateforme encore visible dans l'angle nord-ouest (fig. 3), gradin qui a disparu.

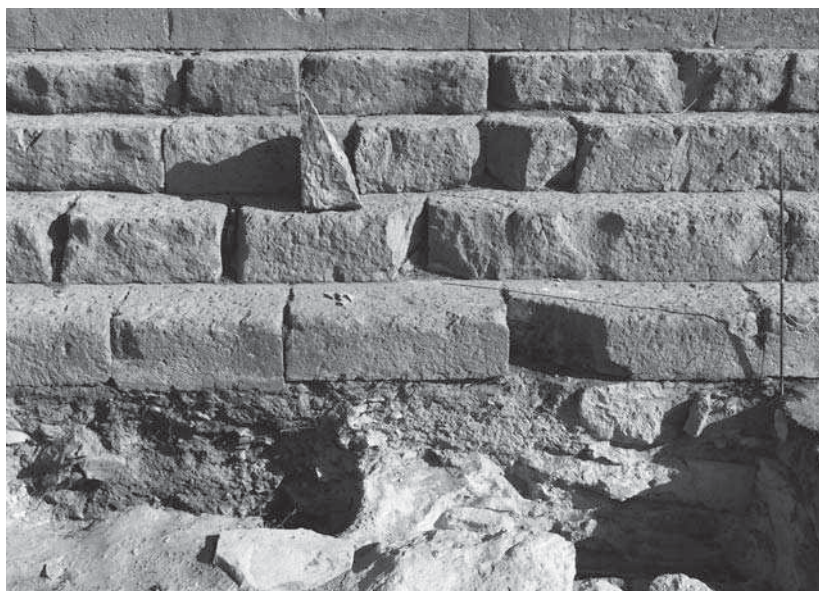
Fig. 4

Ereruyk<sup>6</sup>, basilique. Sondage sur le bord sud de la *krepis*.

- b) Le sondage réalisé sur le flanc sud de la basilique, où un niveau de colluvionnement couvre encore le plateau rocheux, a montré, sous la *krepis*, une absence de fondations, avec tout au plus une simple préparation du sol, et des blocs laissés ici et là pour servir de calage à la première assise du podium (fig. 4). Mais dans le cas d'une plateforme servant elle-même apparemment de fondation, cette absence est normale.

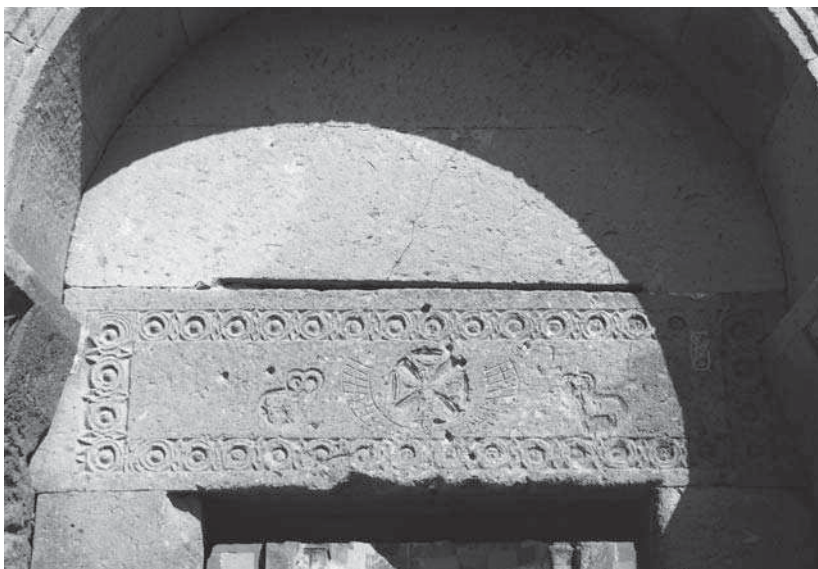
Fig. 5

Ereruyk', basilique. Façade ouest, linteau et fente de décharge.

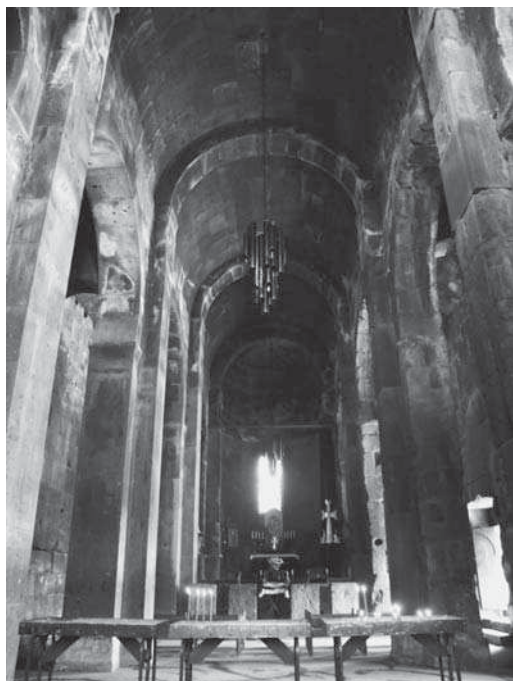
Fig. 8  
K'asał, basilique. Vue intérieure  
vers l'abside.

En tout état de cause, ces basiliques exigeaient qu'une attention particulière soit portée au renforcement de leurs superstructures en pierre et à la solidité de leur assise. D'où la relative épaisseur de leurs murs (peut-être aussi, dans les chapelles à nef unique, la rareté des ouvertures) et l'importance du réseau d'arcs doubleaux et formerets présents dans beaucoup de cas, soigneusement appareillés, qui facilite l'édification des voûtes lors de la construction, puis renforce leur solidité en dotant l'édifice d'une «carcasse de rigidité»<sup>36</sup> (fig. 8).

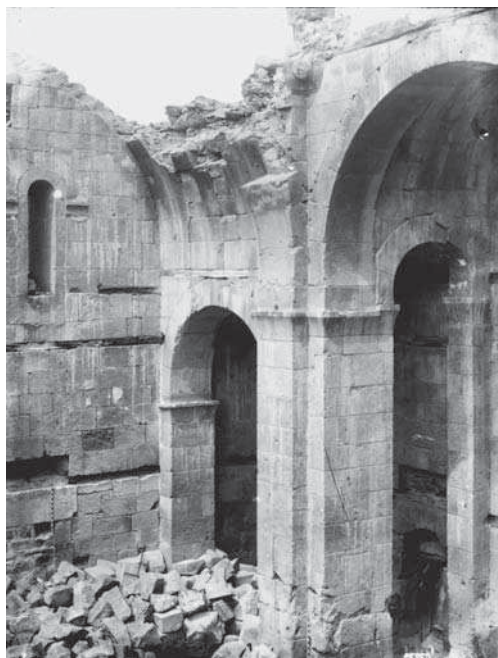
Fig. 11  
Tekor. Vue intérieure de l'angle nord-ouest (peu après le séisme de 1911). Archives du Musée d'Histoire d'Arménie.

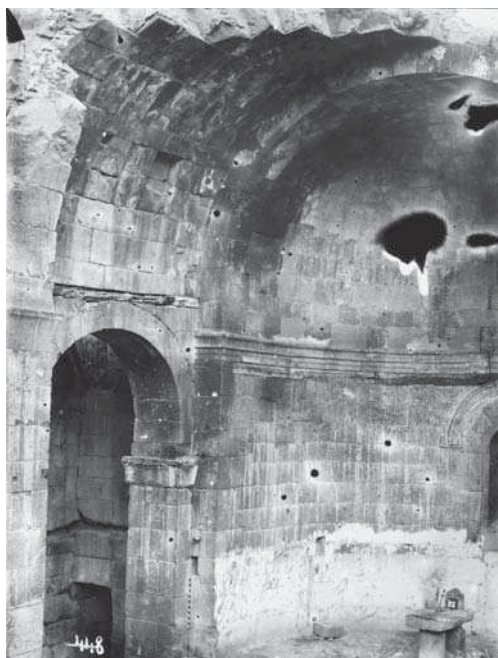
Fig. 12  
Tekor. Vue intérieure de l'angle nord-est de l'abside (peu après le séisme de 1911). Archives du Musée d'Histoire d'Arménie.

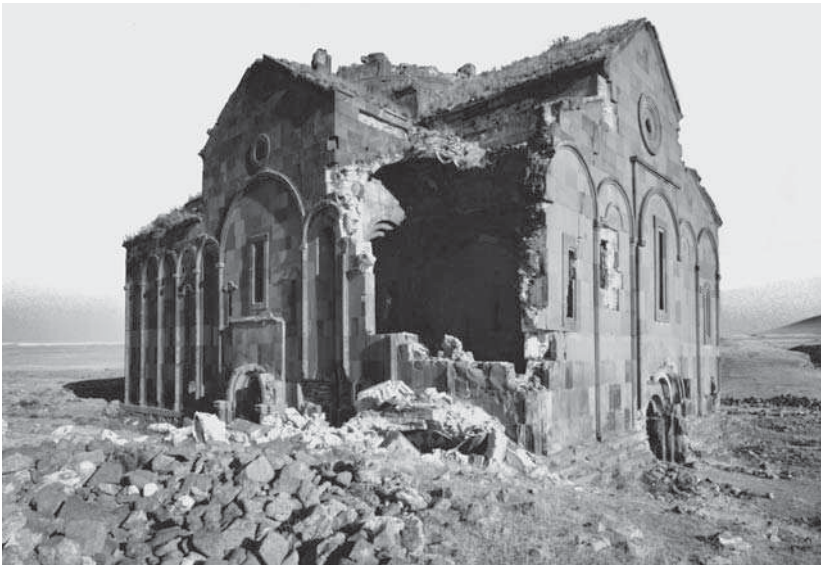
Fig. 34  
Ani, cathédrale. Vue générale nord-ouest après le séisme de 1988.  
Photo R. et B. Elbrecht (1991).

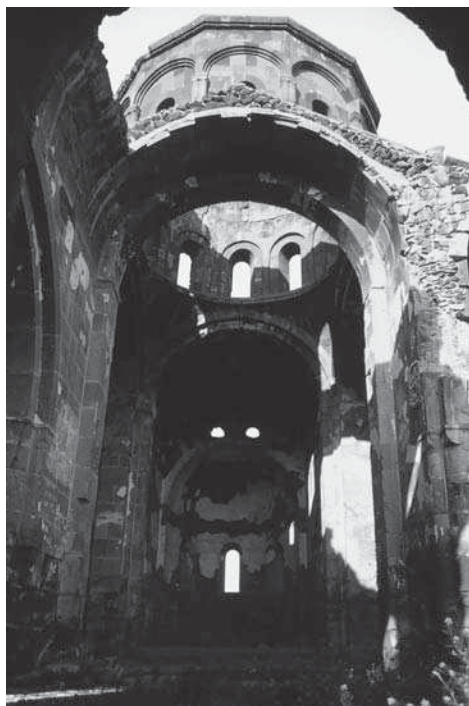
Fig. 47  
T'alin, cathédrale (fin VII<sup>e</sup> s.).  
Portion du bras ouest.

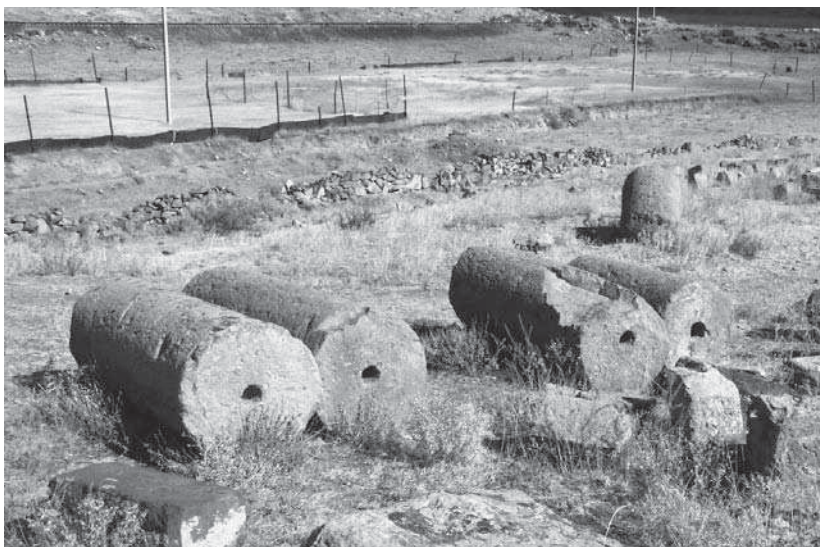
Fig. 50  
Ereruyk', basilique (c. fin V<sup>e</sup>-VI<sup>e</sup> s.).  
Fragments de fûts de colonnes provenant probablement des galeries-portiques.

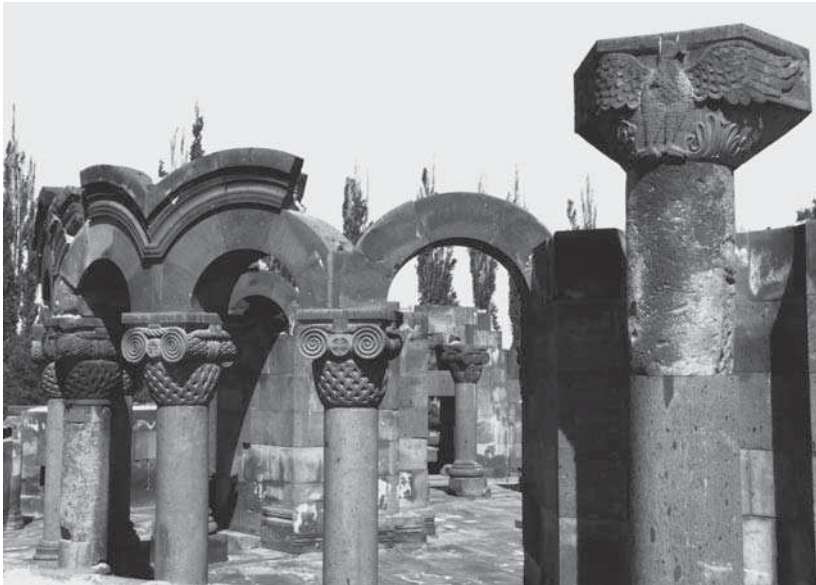
Fig. 52  
Zuart'noc<sup>c</sup>, cathédrale. Colonnade de la conque sud reconstituée.

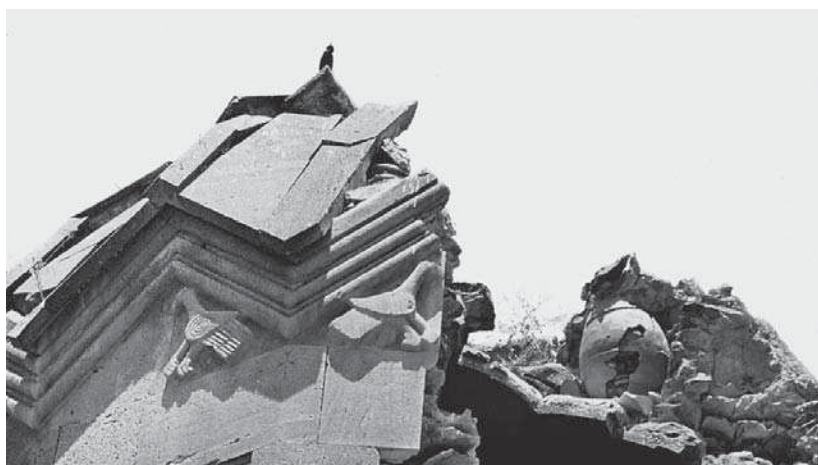
Fig. 60  
T'anat, monastère, église Surb Step'anos / Saint-Etienne (1273-1279).  
Coupole avant restauration (photo 1978).
