Les architectes de l'Arménie médiévale usaient-ils de dispositifs parasismiques ?

Patrick Donabédian

Patrick Donabédian. Les architectes de l'Arménie médiévale usaient-ils de dispositifs parasismiques ?. Revue des études Arméniennes, 2012, 34, pp.169-242. halshs-00906180

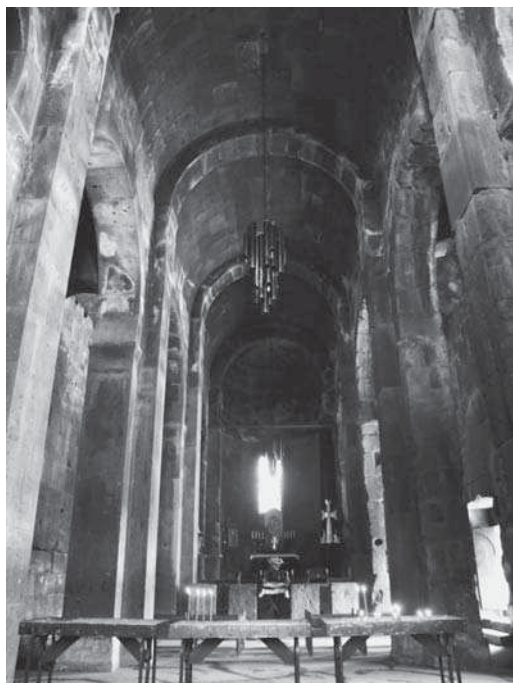
Fig. 8
K'asał, basilique. Vue intérieure
vers l'abside.

En tout état de cause, ces basiliques exigeaient qu'une attention particulière soit portée au renforcement de leurs superstructures en pierre et à la solidité de leur assise. D'où la relative épaisseur de leurs murs (peut-être aussi, dans les chapelles à nef unique, la rareté des ouvertures) et l'importance du réseau d'arcs doubleaux et formerets présents dans beaucoup de cas, soigneusement appareillés, qui facilite l'édification des voûtes lors de la construction, puis renforce leur solidité en dotant l'édifice d'une «carcasse de rigidité»³⁶ (fig. 8).
