Les architectes de l'Arménie médiévale usaient-ils de dispositifs parasismiques ?

Patrick Donabédian

Patrick Donabédian. Les architectes de l'Arménie médiévale usaient-ils de dispositifs parasismiques ?. *Revue des études Arméniennes*, 2012, 34, pp.169-242. <halshs-00906180>

LES ARCHITECTES DE L'ARMÉNIE MÉDIÉVALE
USAIENT-ILS DE DISPOSITIFS PARASISMIQUES?

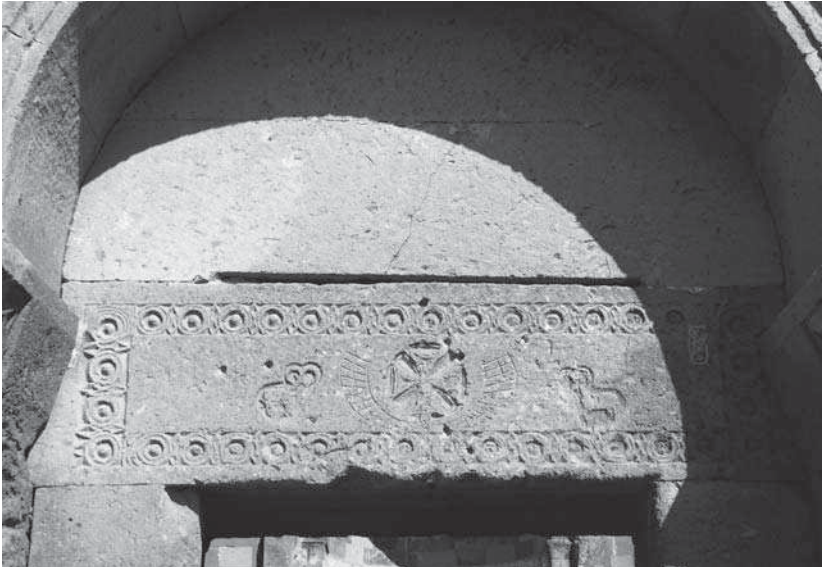
Fig. 5

Ereruyk', basilique. Façade ouest, linteau et fente de décharge.

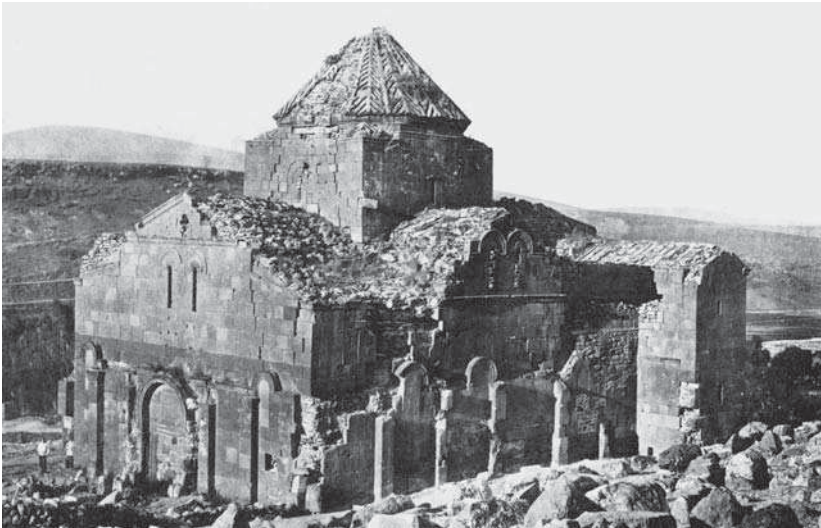
Fig. 9
Tekor, église Surb Sargis / Saint-Serge (fin V^e s.). Plan.

Fig. 10
Tekor, Surb Sargis. Vue générale sud-ouest. Photo N. Marr 1907-1908.

la composition en croix inscrite à coupole sur quatre appuis libres⁴⁵. Elle est illustrée dès la fin du V^e s., selon toute probabilité, par Saint-Serge de Tekor (fig. 9-10), puis fréquemment reprise au VII^e s. (fig. 29-32) et encore adoptée à la fin du X^e s. à la cathédrale d'Ani (fig. 33-35). Elle a l'avantage de permettre d'agrandir l'espace intérieur dont les dimensions ne dépendent pas du diamètre de la coupole, puisque ses quatre supports sont libres, indépendants des murs périphériques. On y trouve l'un des éléments importants de cet équilibre: la conjonction nef / transept.

Selon Step'an Mnac'akanyan, en même temps que la volonté idéologique d'installer la croix et la coupole dans un espace basilical, la préoccupation de solidité a dicté le choix du transept lorsqu'il s'est agi, à la fin du V^e s., de transformer la basilique paléochrétienne à trois nefs en une église en croix inscrite capable de porter une coupole en pierre⁴⁶. Selon cet auteur, en s'inspirant probablement des compositions cruciformes où les quatre bras de la croix joignent leurs conques ou leurs berceaux pour contribuer la base de la coupole, l'architecte de Tekor a interrompu la nef principale d'une basilique et ses deux nefs latérales, à orientation ouest-est, par l'insertion, sur l'axe nord-sud, du transept avec les deux portions de berceau qui le couvrent: le bâtisseur pouvait ainsi disposer en croix quatre berceaux et les appuyer contre la base carrée créée sous la coupole par les quatre appuis centraux (fig. 9-10).

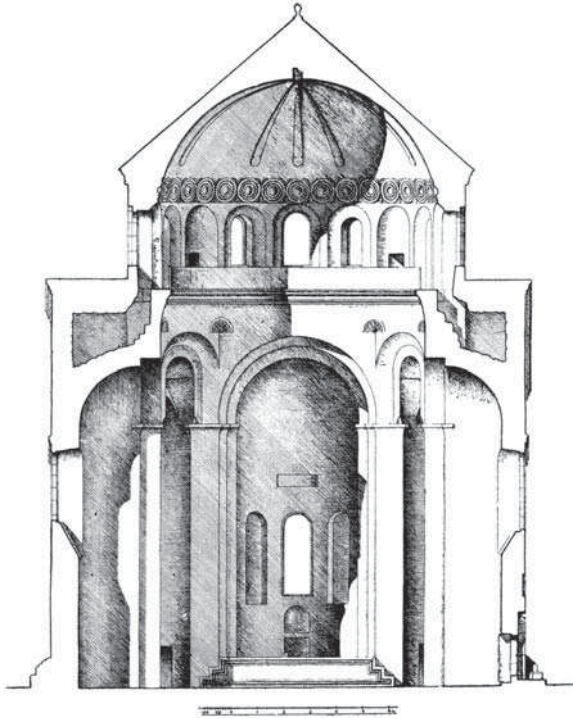
Fig. 19
 Vałaršapat, Surb Hrip'simē.
 Coupe transversale, d'après
 Eremyan 1955, pl. 28.

Cet équilibre des masses est aisé à appréhender, car immédiatement perceptible, dans les petits édifices cruciformes, notamment les chapelles tétraconques (fig. 20-22), dans les compositions rayonnantes comme les hexaconques (fig. 23-25) et octoconques, ainsi que dans les carrés tétraconques du type Mastara (voir *infra*) (fig. 26-28). Ces compositions centrées à coupole constituent, pour Gevorg Mušelyan, «la solution parasismique idéale»⁴⁴. Dans les églises en carré tétraconque tétraniche inscrit du type Awan / Hrip'simē, l'organisation rayonnante intérieure est enveloppée dans un périmètre quadrangulaire, aussi cet ordonnancement, clairement compréhensible à l'intérieur, est-il simplifié à l'extérieur où l'essence cruciforme de la structure se manifeste en élévation (fig. 14-19).

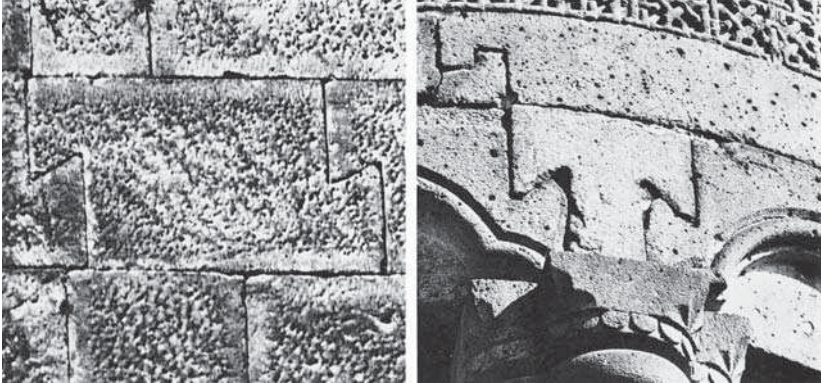
Fig. 61
Halbat et Sanahin, monastères, clochers (XIII^e s.). Détails des appareils.
Photo A. Alpago Novello.
