LES ARCHITECTES DE L'ARMÉNIE MÉDIÉVALE  
USAIENT-ILS DE DISPOSITIFS PARASISMIQUES?

PATRICK DONABÉDIAN

Laboratoire d'Archéologie Médiévale et Moderne en Méditerranée,  
LA3M, UMR 7298, CNRS / Université d'Aix-Marseille

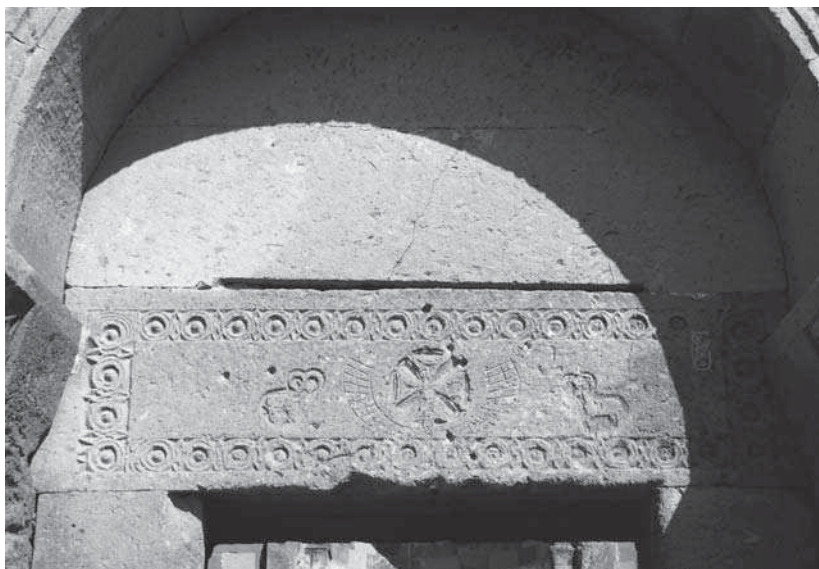
Fig. 5

Ereruyk', basilique. Façade ouest, linteau et fente de décharge.

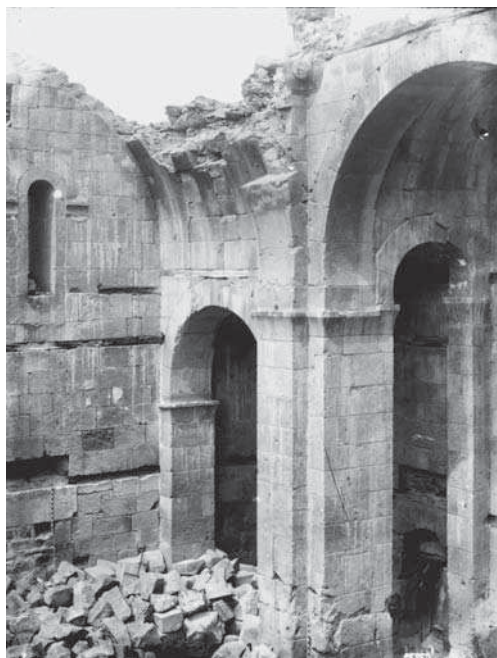
Fig. 11  
Tekor. Vue intérieure de l'angle nord-ouest (peu après le séisme de 1911). Archives du Musée d'Histoire d'Arménie.

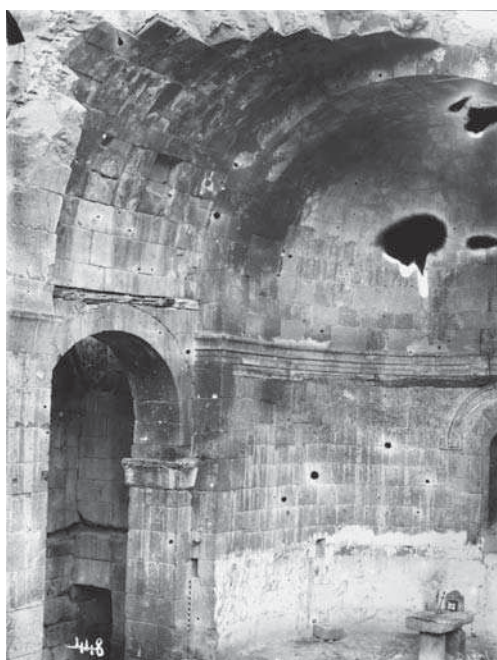
Fig. 12  
Tekor. Vue intérieure de l'angle nord-est de l'abside (peu après le séisme de 1911). Archives du Musée d'Histoire d'Arménie.

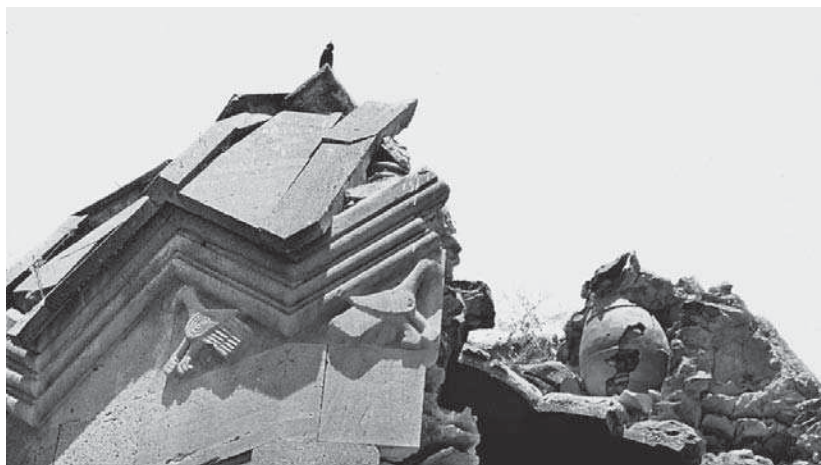
Fig. 60  
T'anat, monastère, église Surb Step'anos / Saint-Etienne (1273-1279).  
Coupole avant restauration (photo 1978).
