## Saint-Chaffre de Faugères, première approche d'une église rurale, de la villa alti-médiévale à l'édifice actuel

Franck Brechon, Eric Rouger

**SAINT-CHAFFRE DE FAUGERES :**  
première approche d'une église rurale,  
de la villa alti-médiévale à l'édifice actuel

commune de Faugère, Département de l'Ardèche

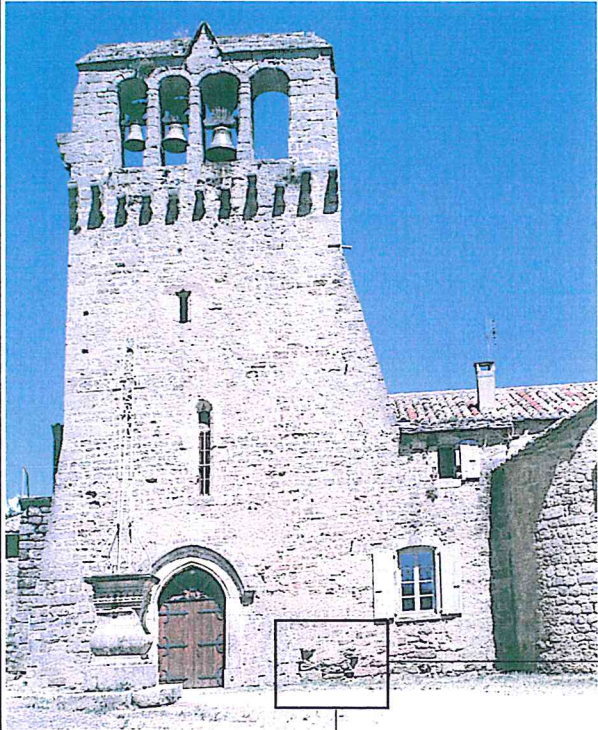
Figure 3 :

Le décalage en plan provoqué par la préexistence d'un premier bâtiment existe également à Coux et à Vagnas (prieuré du Monastier) ; à Vagnas par exemple, on observe le même décalage dans l'angle sud-ouest de la façade

Mur occidental de l'église avec vues de détail sur les vestiges du bâtiment primitif. Les maçonneries de la seconde église et du rempart ouest sont venus recouvrir les quelques moellons encore visibles appartenant au premier état connu.

église primitive réutilisée comme telle dans la construction du second âge roman, après démolition de l'ensemble du reste de la première construction (fig 3). Seule la présence de bâtiments mitoyens explique, nous y reviendrons, un tel parti qui de prime abord peut paraître assez surprenant.

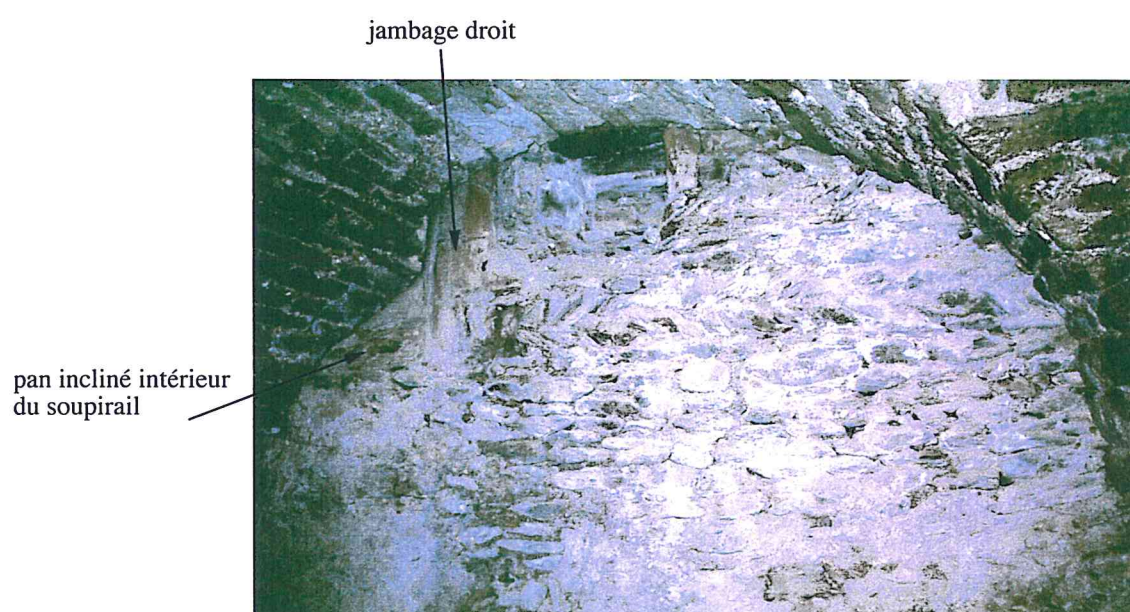
Figure 11 :  
Soupirail intégré au mur nord du presbytère.

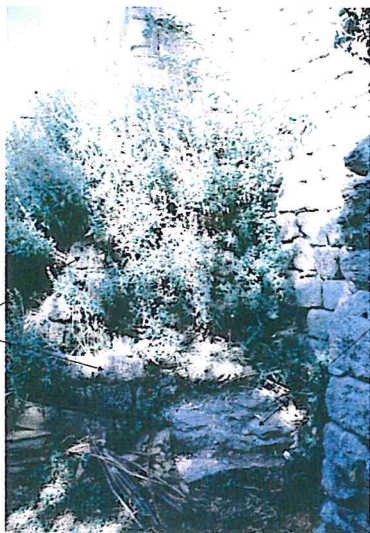
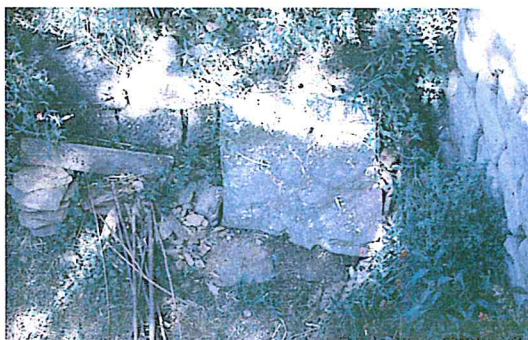
Figure 12 :

mur de l'édicule sud (phase XI<sup>e</sup> siècle)  
en partie recouvert par le talus

mur de l'édicule vu du dessus

Vestiges de l'édicule sud sous le talus destiné à épauler le mur primitif du presbytère.

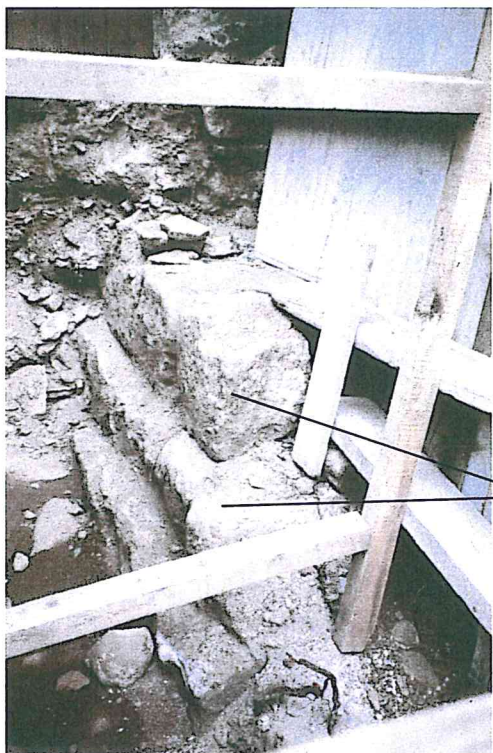
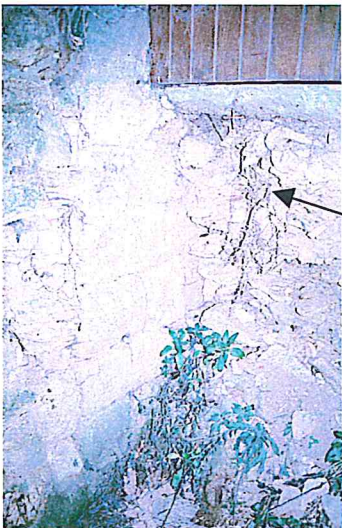
Figure 13 :

mur de soutènement du cimetière

remblai de comblement

Exhaussement des niveaux de circulation actuels sur du remblai moderne  
On constate que celui-ci recouvre les blocs appartenant au mur de  
soutènement du cimetière paroissial.

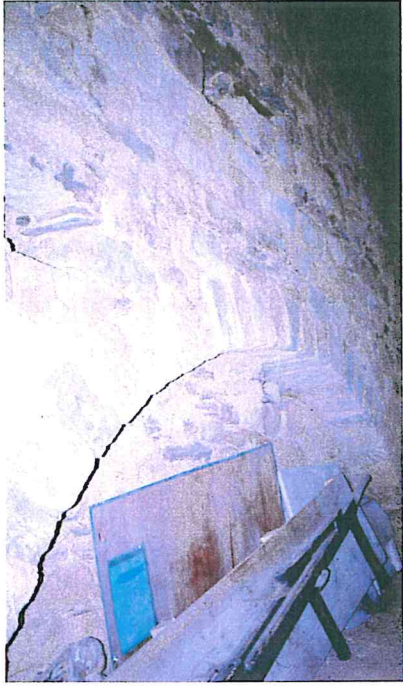
Figure 14 :  
Témoign du voûtement primitif de l'église (mur est du clocher).

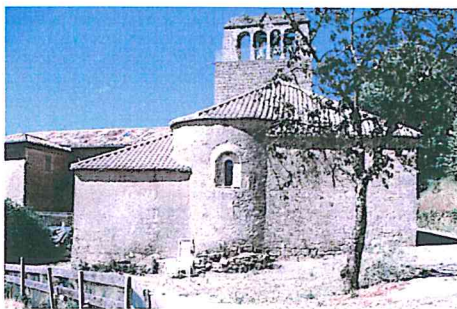
Figure 15 :

fin du débouchage de la fenêtre de l'abside pendant les travaux de restauration.  
A droite une fissuration que cachent les enduits à l'extérieur

Façade de l'abbaye de St-Chaffre-du-Monastier

33) Obturée probablement à la fin du Moyen Age, elle a été dégagée lors des travaux de réfection de 1994. On peut constater de l'extérieur, que l'ébrasement de la fenêtre comporte un encadrement dans l'épaisseur duquel il est possible de replacer deux colonnettes, à l'exemple des baies qui rythment sur plusieurs registres horizontaux la façade de l'abbaye mère du Monastier. Cf fig. 15.

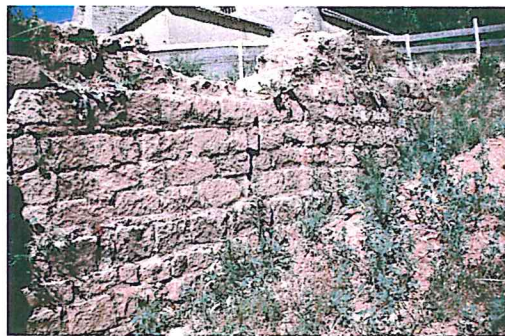
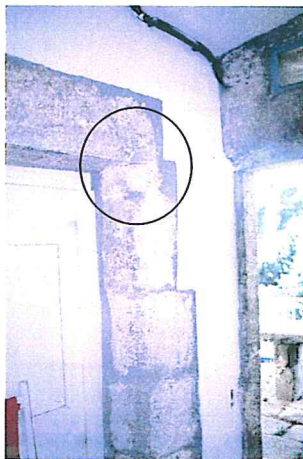
Figure 16 :

Quelques fissures parmi les plus spectaculaires :  
chapelle sud de l'église et portion est du rempart

La moulure du linteau n'est plus alignée sur celle du jambage

Les effets d'une mauvaise tenue du terrain naturel, et d'une répartition des poussées mal conçue : fissures et mouvements ponctuels de la maçonnerie

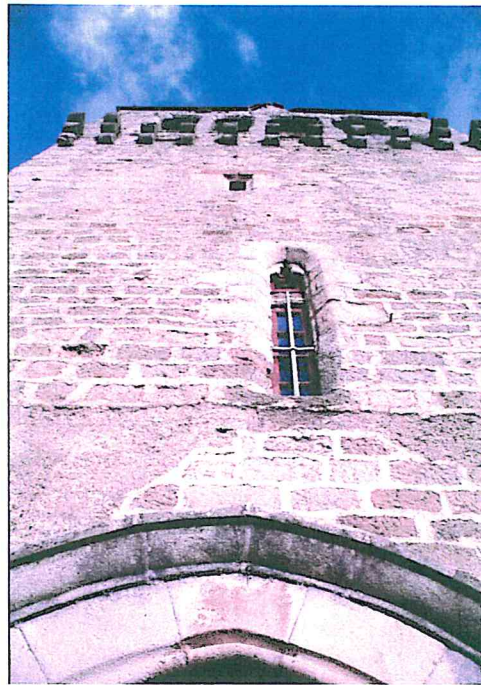
Figure 19 :

Décalage des axes de symétries des ouvertures sur la façade ouest.  
L'apparente homogénéité de cette façade n'est qu'illusoire. Les joints couvrants empêchent de lire l'articulation et l'imbrication de différentes phases de constructions.

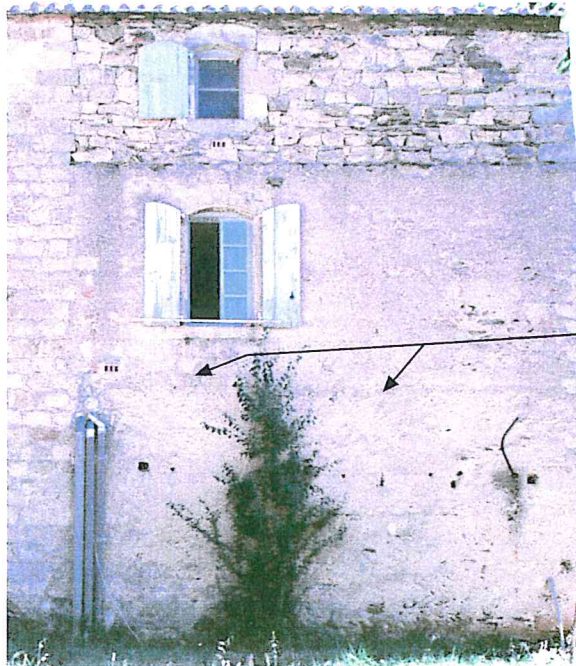
Figure 20 :

étages ajoutés après  
la défortification

niveau d'arrêt vertical de  
construction du rempart  
(pierres d'attente)

niveau d'arrêt horizontal  
du mur d'enceinte (liseret foncé)

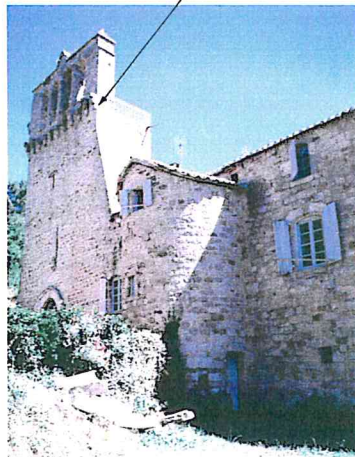
Figure 21 :

tour d'angle côté sud

Vues des archères nord et sud de la tour d'angle.  
Au sommet du clocher, une console de mâchicoulis gravée  
(motif anthropomorphe)

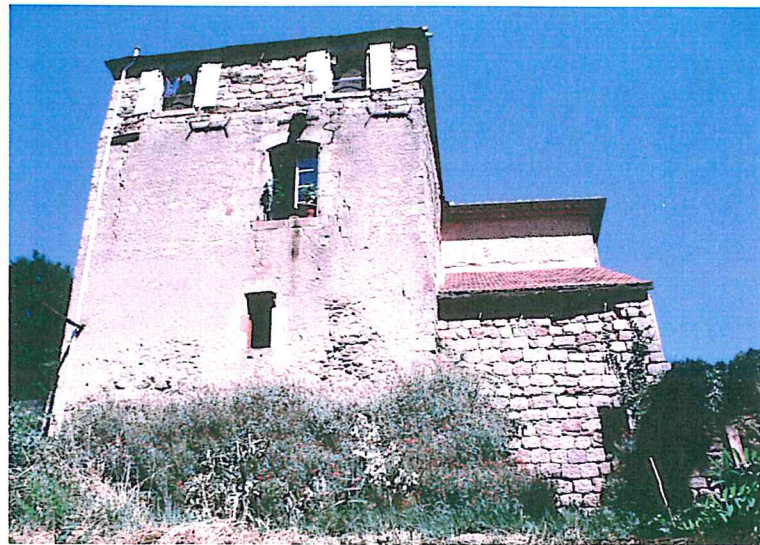
Figure 22 :

Le mur sud originel du presbytère est conservé dans le tracé du rempart.  
La construction de l'enceinte entraîne une surélévation et un renforcement  
du mur à sa base à l'aide d'un talus.

Si la façade ouest du presbytère a fait l'objet d'une reconstruction presque totale, le mur initial étant remplacé par le rempart dès 30 à 60 cm d'élévation, il n'en a pas été de même au sud. En effet, sur cette façade, le mur de schiste du XI<sup>e</sup> siècle a été conservé sur toute l'élévation du rez-de-chaussée, et peut-être plus, mais il est remplacé ici par un mur post-médiéval qui nous empêche d'en juger. Néanmoins, dans la mesure où il fallait quand même le fortifier, il a été doublé d'un puissant talutage qui le noie sur la hauteur du rempart (fig. 22). Aucune ouverture de tir n'apparaît à l'heure actuelle sur cette face, mais il est vrai que la forte pente qui se trouve au sud du site limite considérablement le risque encouru de ce côté. Peut-être qu'une meurtrière a toutefois existé à l'emplacement de la baie actuelle, mais rien ne permet de l'assurer.

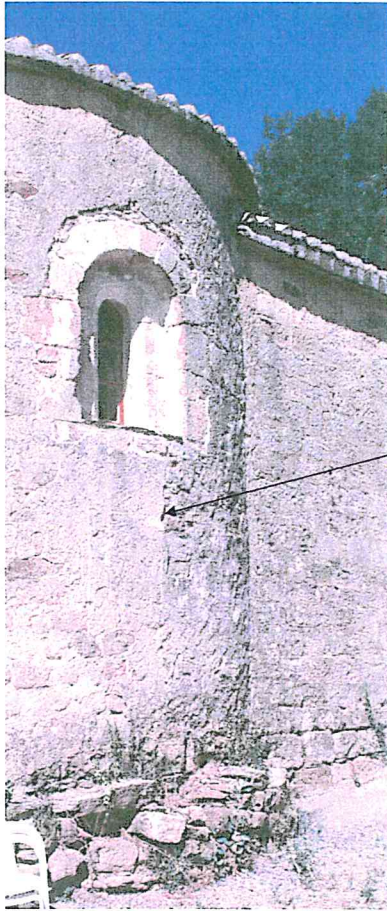
Figure 23 :

*vestiges de l'appui du rempart, après rebouchage de la fenêtre*

Appui du rempart contre la fenêtre de l'abside d'où rebouchage de cette dernière.

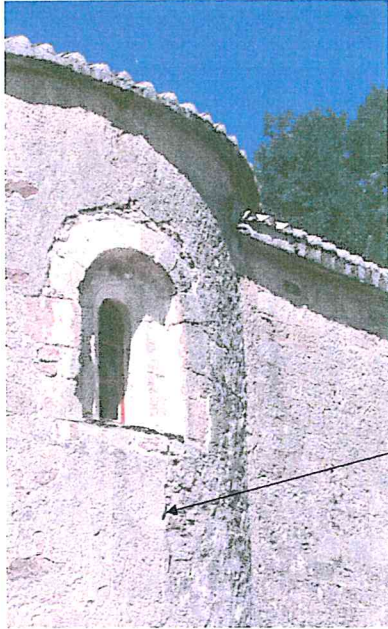
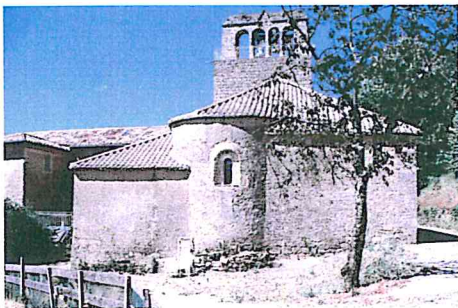
Figure 24 :

*le tracé du chemin reprend l'ancien tracé du rempart*

Coincidence entre le tracé de l'ancien chemin d'accès sud à l'église, visible sur le cadastre napoléonien, et le rebouchage de la fenêtre de l'abside

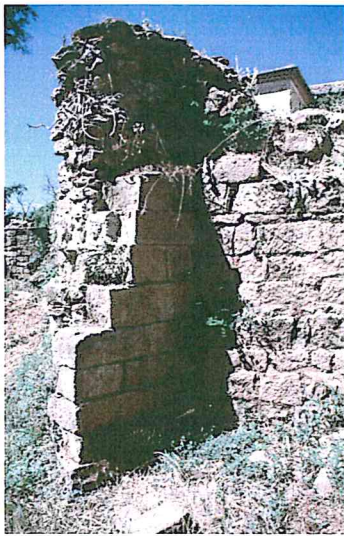
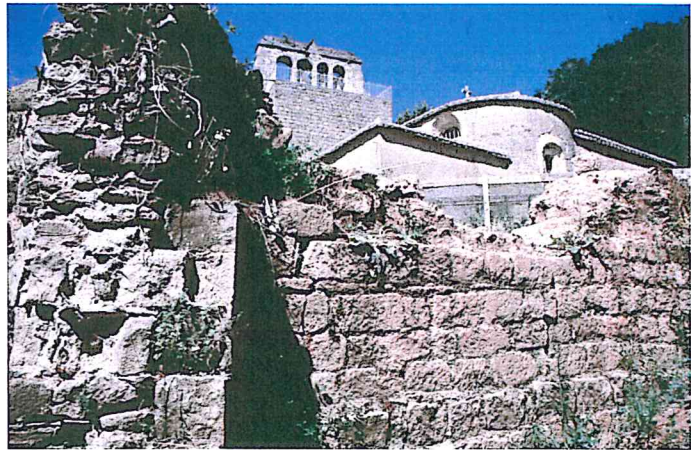
Figure 25 :

Contrairement aux moellons équarris des murs de courtines les blocs qui forment les parements du contrefort ont leurs faces dressées.

Vues du contrefort positionné au point d'inflexion est du rempart.

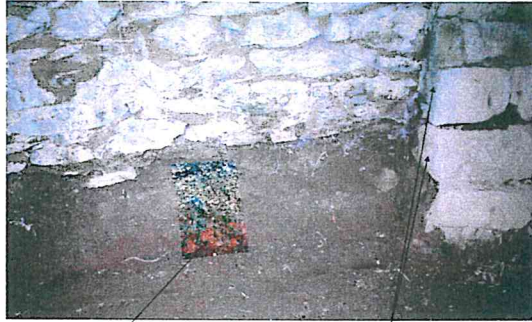
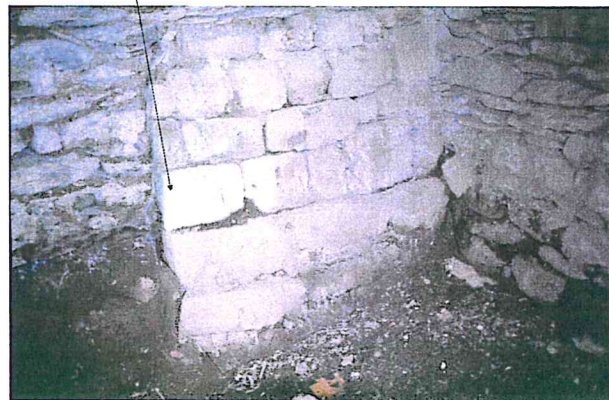
Figure 26 :

phase d'apparition du terrain naturel

moellons retaillés

Ancien talutage bûché avec traces du substrat naturel

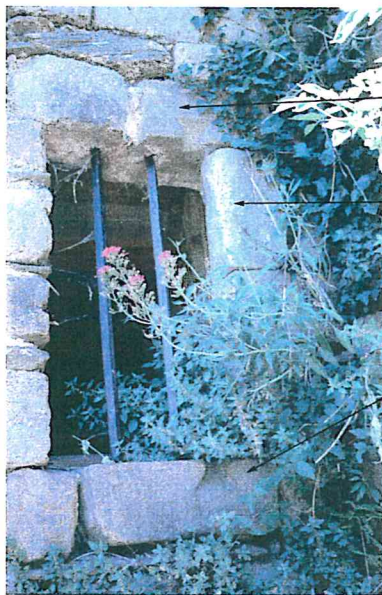
étrier supérieur

jambage en place  
dont l'embrasure est encore visible

Archère sur le tracé sud du rempart ; le piedroit gauche de l'archère n'est plus en place.

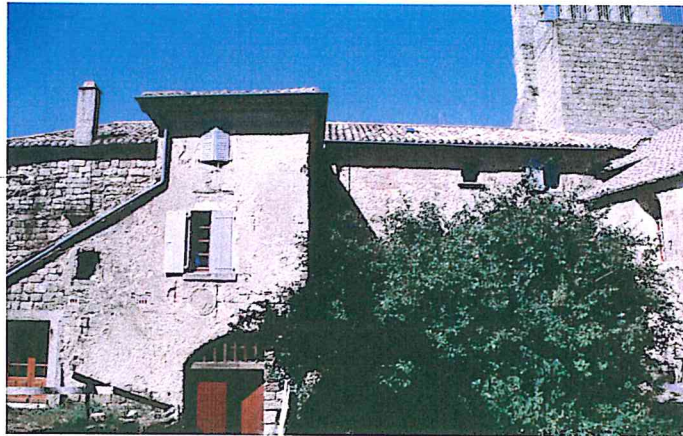
Au mur harpé de la face ouest du rempart répond, du côté est du presbytère, un changement d'appareil.

Figure 28 :  
Traces d'arrêt du rempart des deux côtés de l'élévation du presbytère.

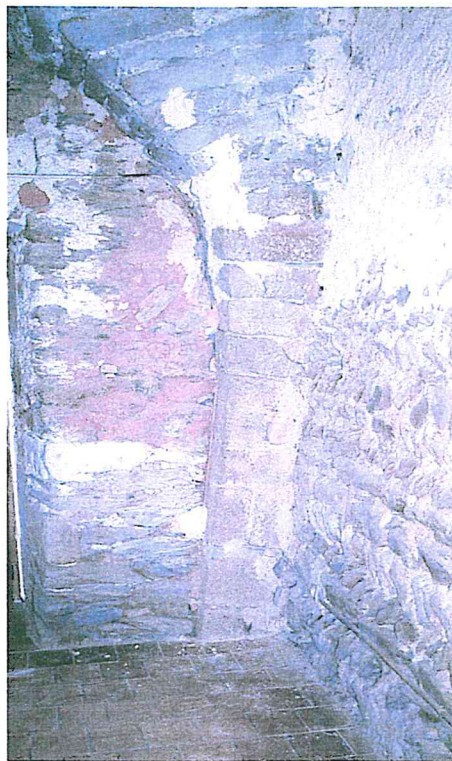
Figure 29 :

Ecrasement d'un piedroit de voûte (cave sud).  
Placé au dessous d'un mur de refend, les poussées sont contrebutées  
avec difficulté.

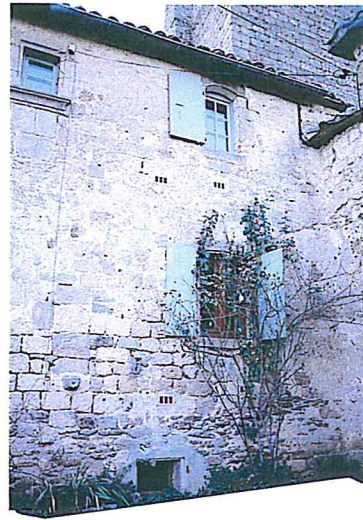
Figure 30 :

Mur extérieur est du presbytère vers sa jonction avec le mur de l'église.  
On remarque en haut, l'ouverture tardi-médiévale pratiquée dans une partie de maçonnerie reconstruite par dessus le mur primitif du presbytère.

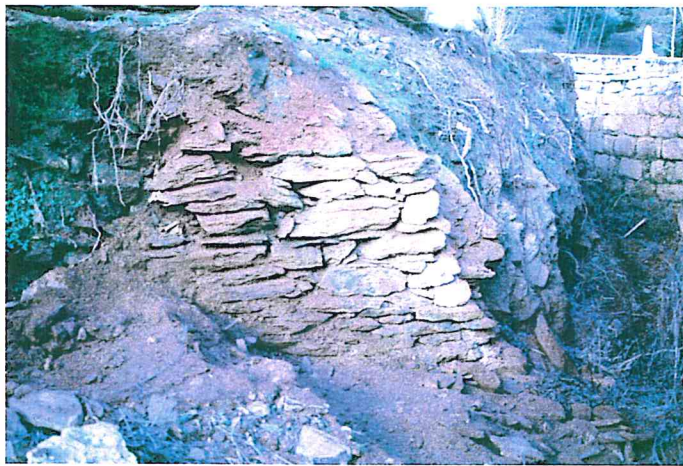
Figure 31 :  
Mur de pierre sèche mis au jour pendant le sauvetage de 1997.

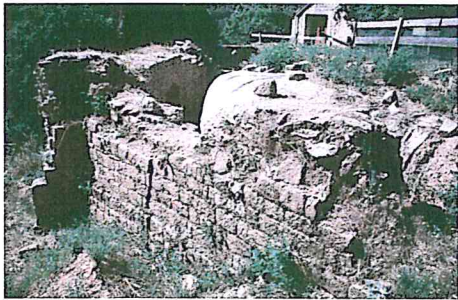
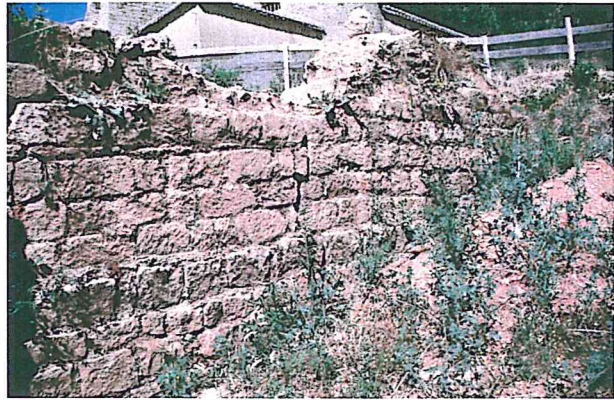
Figure 32 :

Vue du rempart sur sa portion est avec relevé pierre à pierre.

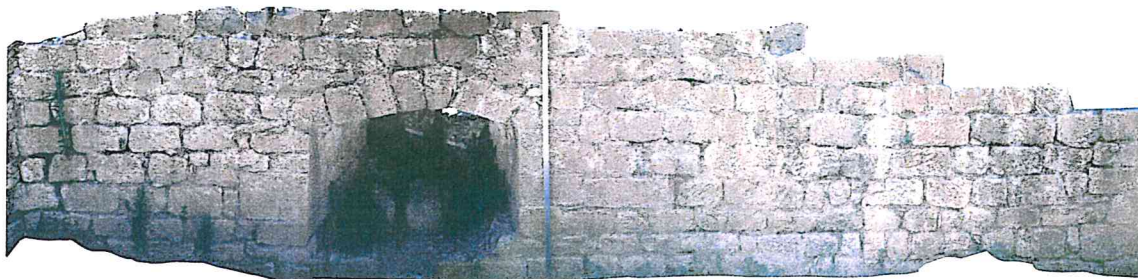
Figure 33 :

élévation du rempart sur les substructions du presbytère du XIe siècle

parement intérieur du rempart depuis les caves

Face interne homogène du mur de rempart sud-est, et comparaison avec le relevé du rempart accessible dans les caves (portion ouest).

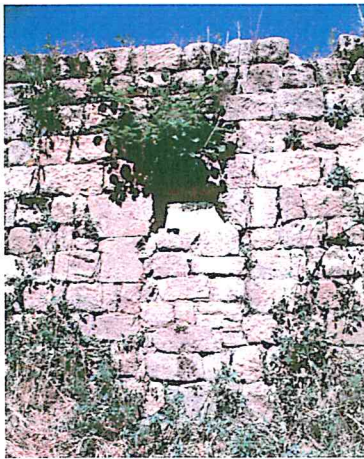
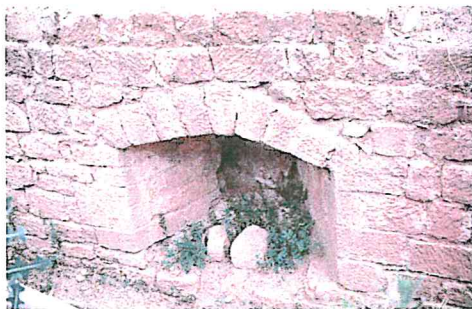
Figure 34 :

ébrasement bûché  
de l'extérieur

Fenêtre de tir du rempart avant sa transformation en soupirail  
(portion sud-est).
