## Saint-Chaffre de Faugères, première approche d'une église rurale, de la villa alti-médiévale à l'édifice actuel

**SAINT-CHAFFRE DE FAUGERES :**  
première approche d'une église rurale,  
de la villa alti-médiévale à l'édifice actuel

commune de Faugère, Département de l'Ardèche

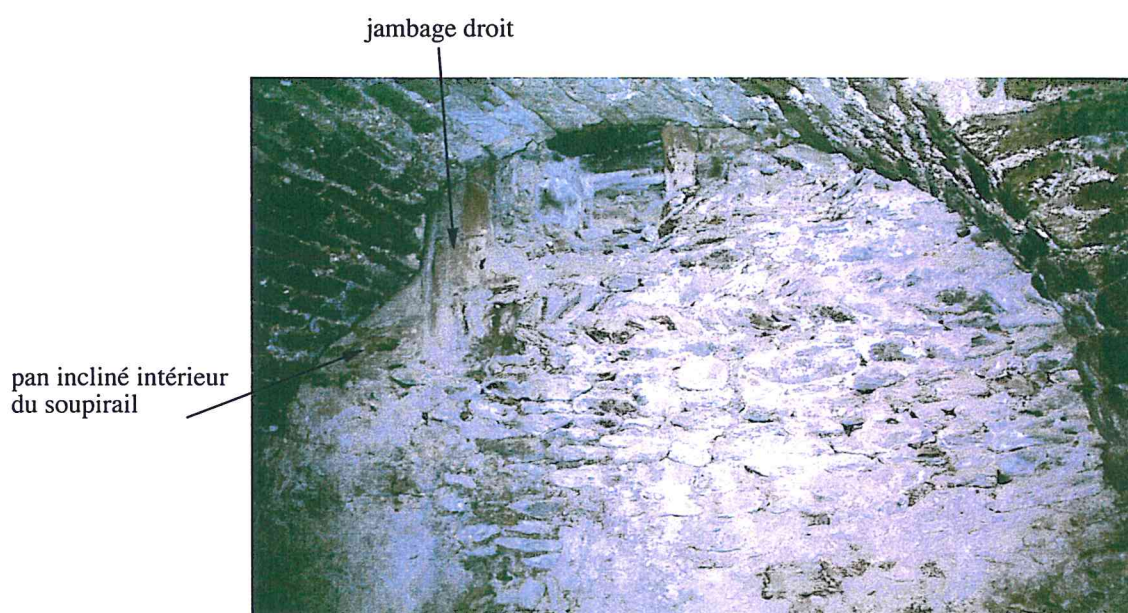
Figure 11 :  
Soupirail intégré au mur nord du presbytère.

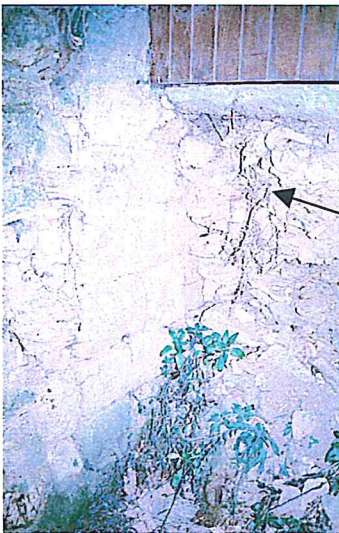
Figure 13 :

mur de soutènement du cimetière

remblai de comblement

Exhaussement des niveaux de circulation actuels sur du remblai moderne  
On constate que celui-ci recouvre les blocs appartenant au mur de  
soutènement du cimetière paroissial.

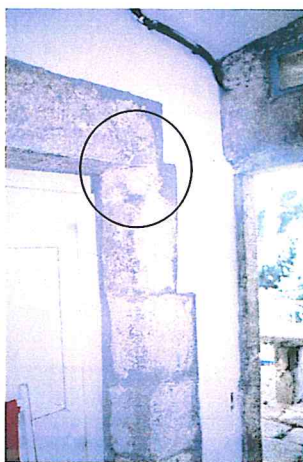
Figure 16 :

Quelques fissures parmi les plus spectaculaires :  
chapelle sud de l'église et portion est du rempart

La moulure du linteau n'est plus alignée sur celle du jambage

Les effets d'une mauvaise tenue du terrain naturel, et d'une répartition des poussées mal conçue : fissures et mouvements ponctuels de la maçonnerie

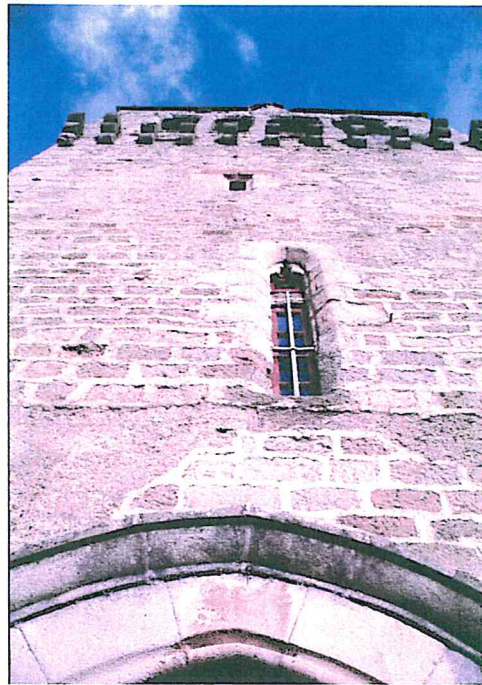
Figure 19 :

Décalage des axes de symétries des ouvertures sur la façade ouest.  
L'apparente homogénéité de cette façade n'est qu'illusoire. Les joints couvrants empêchent de lire l'articulation et l'imbrication de différentes phases de constructions.

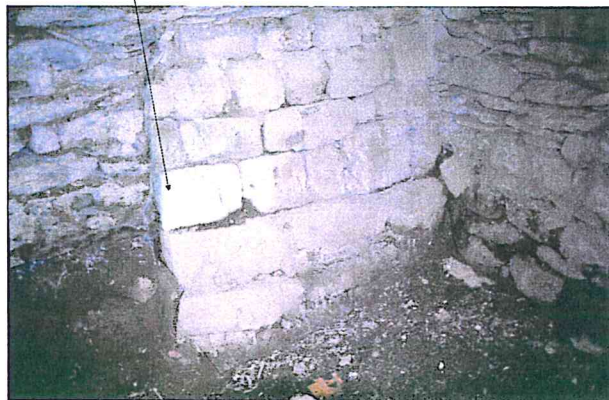
Figure 26 :

phase d'apparition du terrain naturel

moellons retaillés

Ancien talutage bûché avec traces du substrat naturel

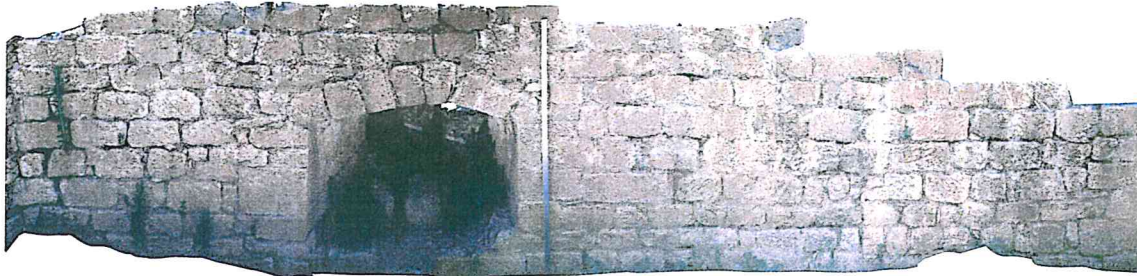
Figure 33 :

élévation du rempart sur les substructions du presbytère du XIe siècle

parement intérieur du rempart depuis les caves

Face interne homogène du mur de rempart sud-est, et comparaison avec le relevé du rempart accessible dans les caves (portion ouest).
