Saint-Chaffre de Faugères, première approche d'une église rurale, de la villa alti-médiévale à l'édifice actuel

Franck Brechon, Eric Rouger

juillet 1999

commune de Faugère, Département de l'Ardèche

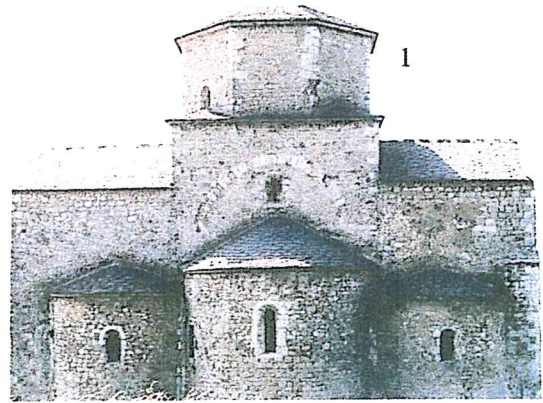
chevet pré-roman de l'église de Larnas

en foncé, restitution du plan roman de l'église de Naves
une nef unique à trois travées

Plans d'églises vivaroises des XI^e (en haut) et XII^e siècles.

Quelle pouvait être la morphologie et le plan de ce premier édifice dont il ne reste qu'un angle ? Aucun élément tangible ne vient nous apporter de quelconques éléments et seules des fouilles du sol de l'édifice actuel seraient en mesure de répondre à cette question. Néanmoins, il est possible de proposer un plan probable à partir de comparaisons avec les autres édifices conservés en Vivarais (fig. 5)

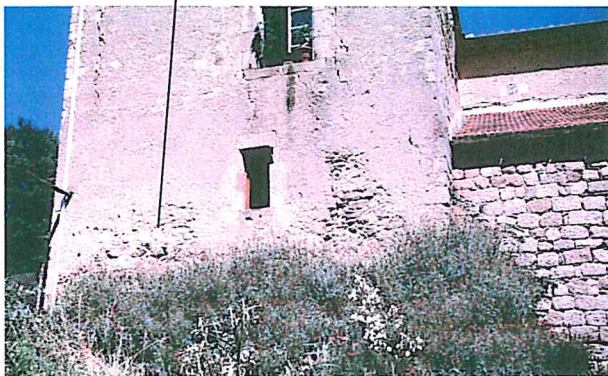
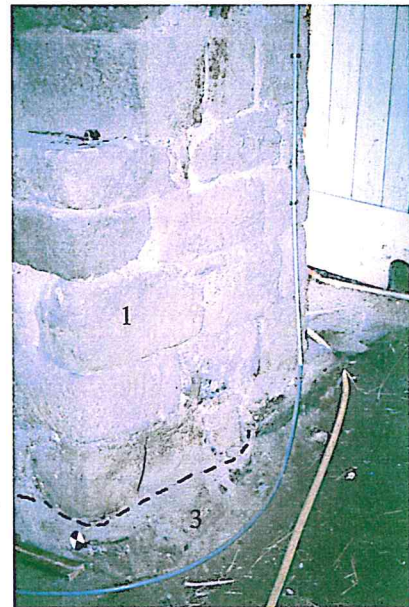
appareil en épis
encore apparent

caves du presbytère :

- 1-rempart
- 2-niveau d'arasement
- 3-mur primitif (XI^e siècle)

Etat des niveaux d'arasement des murs du presbytère (premier état)

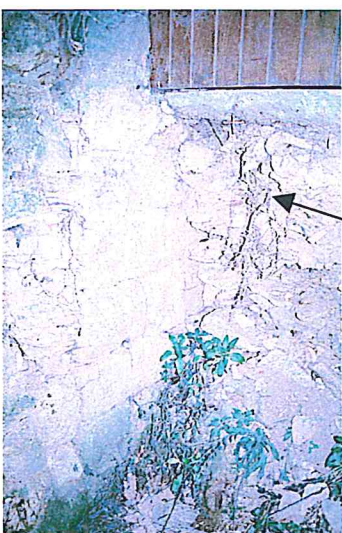
Figure 13 :

mur de soutènement du cimetière

remblai de comblement

Exhaussement des niveaux de circulation actuels sur du remblai moderne
On constate que celui-ci recouvre les blocs appartenant au mur de soutènement du cimetière paroissial.

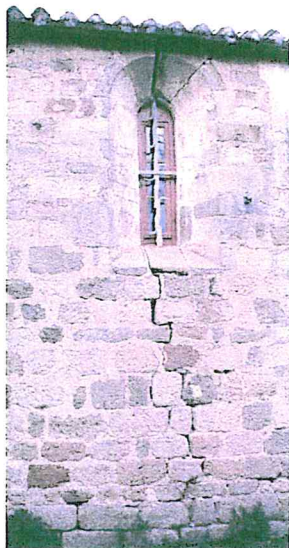
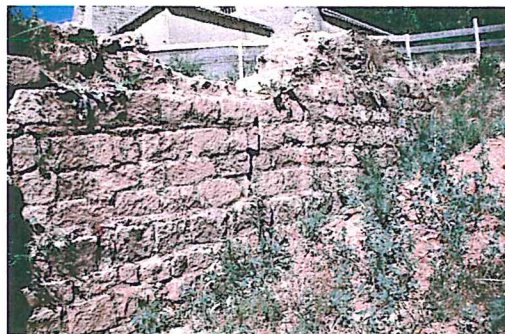
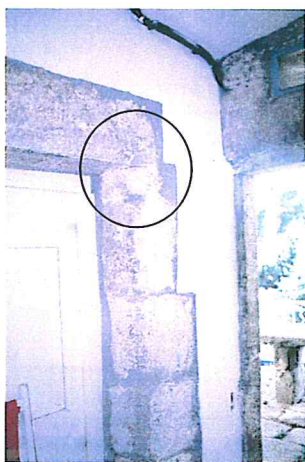
Figure 16 :

Quelques fissures parmi les plus spectaculaires :
chapelle sud de l'église et portion est du rempart

La moulure du linteau n'est plus alignée sur celle du jambage

Les effets d'une mauvaise tenue du terrain naturel, et d'une répartition des poussées mal conçue : fissures et mouvements ponctuels de la maçonnerie

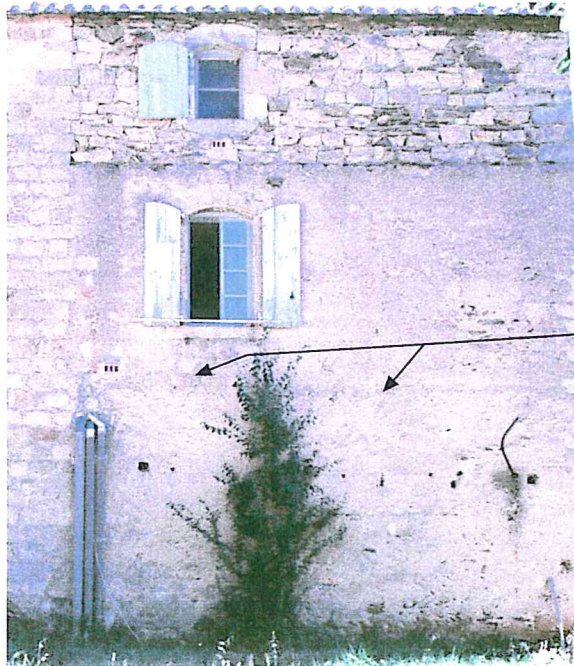
Figure 20 :

étages ajoutés après
la défortification

niveau d'arrêt vertical de
construction du rempart
(pierres d'attente)

niveau d'arrêt horizontal
du mur d'enceinte (liseret foncé)

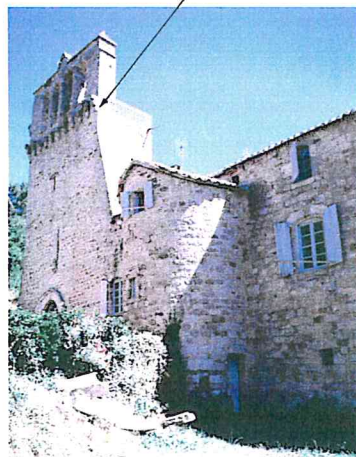
Figure 21 :

tour d'angle côté sud

Vues des archères nord et sud de la tour d'angle.
Au sommet du clocher, une console de mâchicoulis gravée
(motif anthropomorphe)

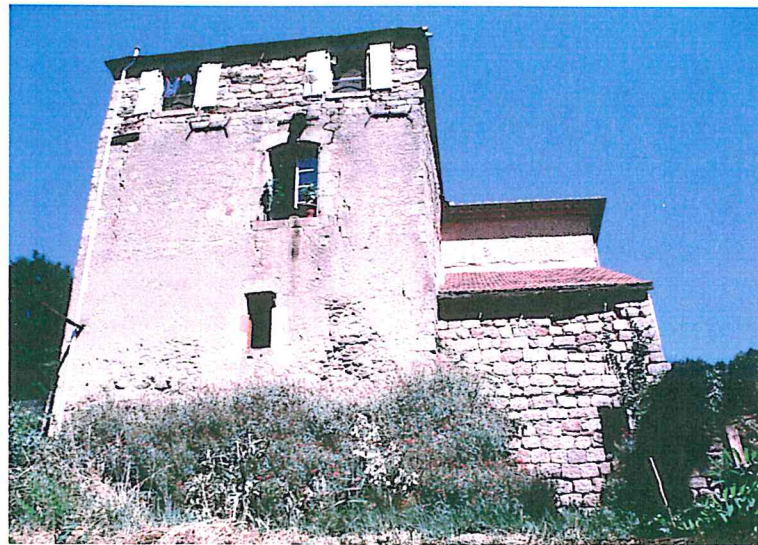
Figure 22 :

Le mur sud originel du presbytère est conservé dans le tracé du rempart.
La construction de l'enceinte entraîne une surélévation et un renforcement
du mur à sa base à l'aide d'un talus.

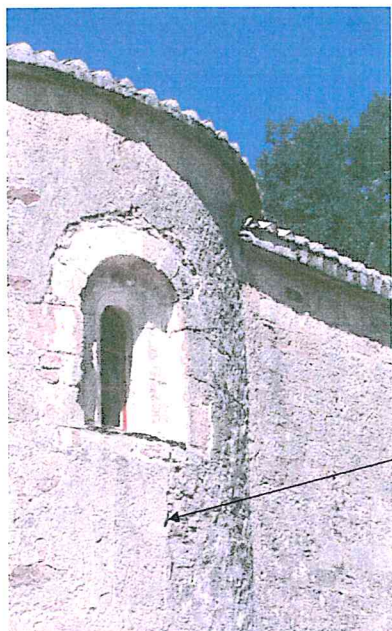
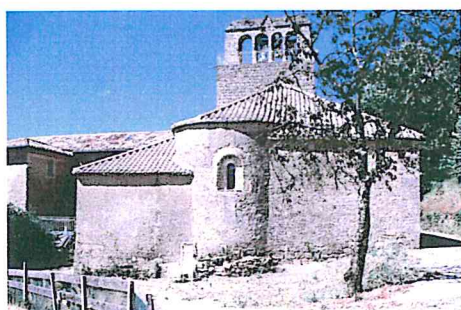
Figure 24 :

vestiges de l'appui du rempart, après rebouchage de la fenêtre

le tracé du chemin reprend l'ancien tracé du rempart

Coincidence entre le tracé de l'ancien chemin d'accès sud à l'église, visible sur le cadastre napoléonien, et le rebouchage de la fenêtre de l'abside

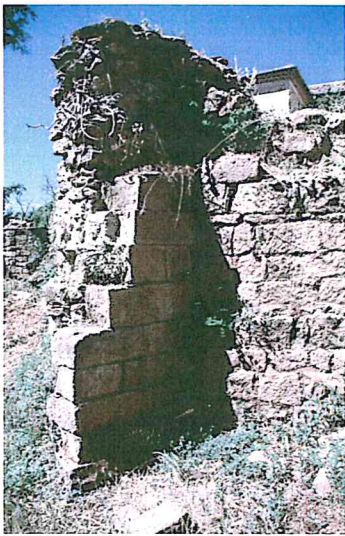
Figure 25 :

Contrairement aux moellons équarris des murs de courtines les blocs qui forment les parements du contrefort ont leurs faces dressées.

Vues du contrefort positionné au point d'inflexion est du rempart.

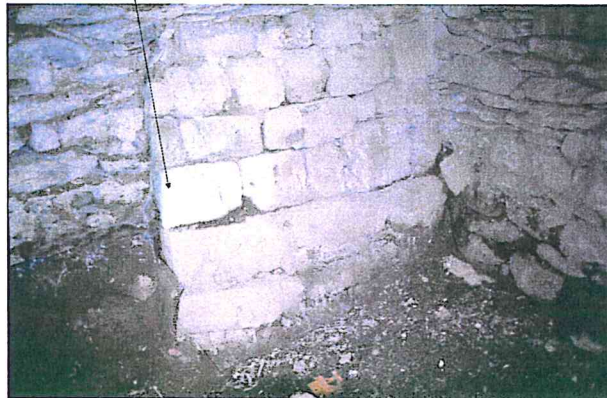
Figure 26 :

phase d'apparition du terrain naturel

moellons retaillés

Ancien talutage bûché avec traces du substrat naturel

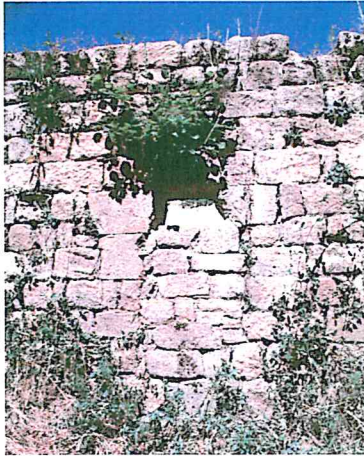
Figure 34 :

ébrasement bûché
de l'extérieur

Fenêtre de tir du rempart avant sa transformation en soupirail
(portion sud-est).
