Trois techniques d'excavation. Nouvelles recherches sur le complexe Basarabi-Murfatlar

Vladimir Agrigoroaei. Trois techniques d'excavation. Nouvelles recherches sur le complexe Basarabi-Murfatlar. *Studia Patzinaka*, 2007, 1 (4), pp.45-71. halshs-01235975

TROIS TECHNIQUES D'EXCAVATION. NOUVELLES RECHERCHES SUR LE COMPLEXE BASARABI-MURFATLAR

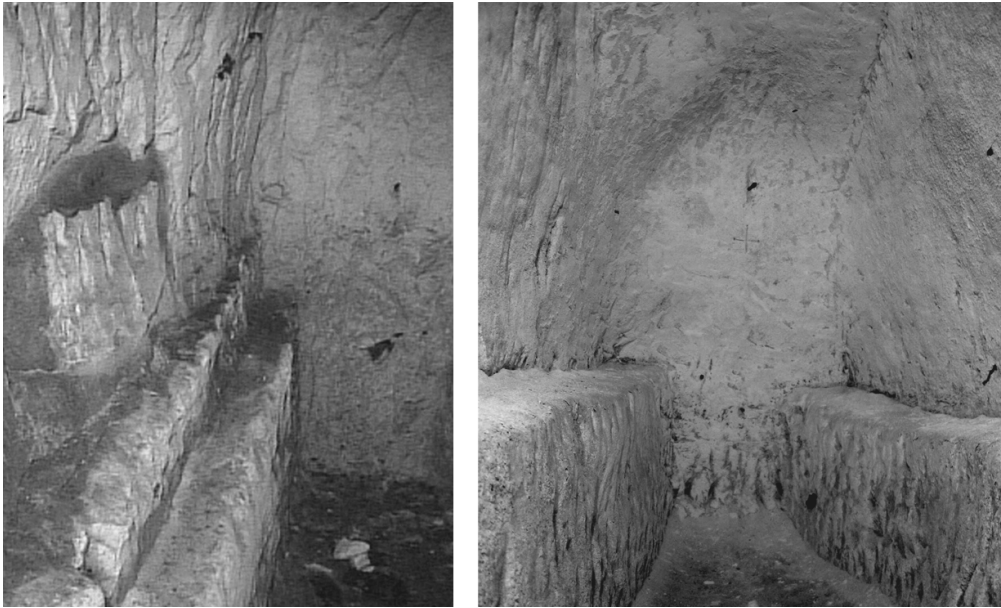
**Fig. 6 – a) Paroi nord-ouest du tombeau connexe de l'église B4 /
b) Le tombeau connexe du deuxième oratoire de l'église B3.**

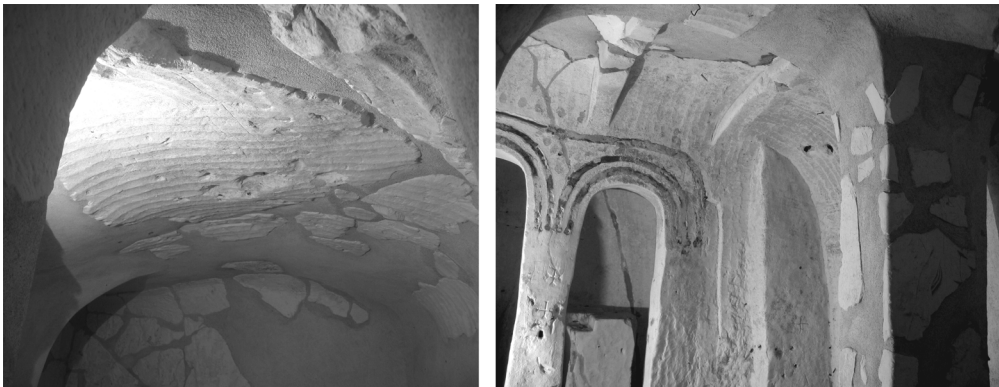
Fig. 9 – a) Plafond voûté du deuxième oratoire de l'église B3 / b) Plafond voûté de la partie sud-est de la nef de l'église B4.

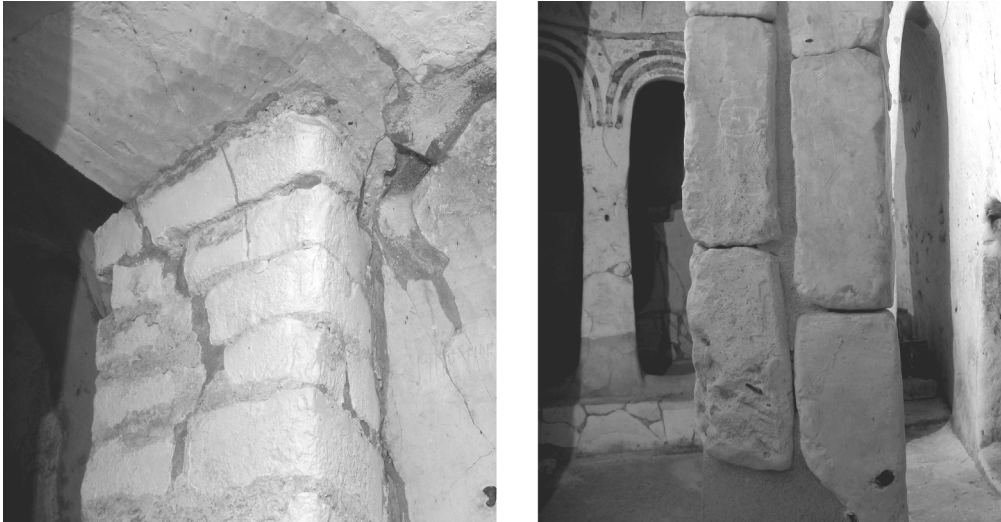
Fig. 18 – L'église B4 : a) La colonne bâtie en blocs de craie qui est adossée à la paroi sud-est de la nef / b) La colonne bâtie en blocs de craie qui se trouve devant l'entrée du tombeau connexe.

Le témoignage des techniques d'excavation nous confirme, de la même façon que pour B1, C1-C2 et B3, que l'église B4 a été achevée dans au moins deux étapes de creusement. Cette conclusion s'appuie sur le fait que les compartiments d'angle (le tombeau connexe et l'abside de l'autel) sont excavés suivant la technique no.2 ; ça veut dire que dans une étape antérieure l'église B4 n'occupait que la grande chambre que nous venons d'appeler la *nef*. La présence des colonnes murées dans cette nef nous témoigne cependant que l'espace où elles ont été bâties était vide à l'origine. Les ouvriers ont voulu changer l'organisation de la chambre, peut-être à cause de raisons de symétrie. Ils voulaient plusieurs colonnes, non pas pour soutenir le plafond, puisque les colonnes murées n'ont pas la même résistance que les colonnes monolithes, mais parce qu'ils suivaient

une certaine esthétique. Pour les mineurs anciens et médiévaux, la pratique de sacrifier une partie de la roche lorsqu'il fallait laisser un pilier de soutènement est bien connue. Ces piliers avaient des tailles et des formes tout à fait variables, en fonction du plafond qu'ils devaient soutenir. Il était par ailleurs fréquent que ces piliers constituent une entrave pour la progression dans les travaux²⁸. Or, ces travaux de creusement s'effectuaient d'habitude à l'aide de coins et à la masse, ce que Pline l'Ancien décrivait déjà lorsqu'il parlait *d'attaquer les parois avec des coins de fer et à coup de marteau*²⁹. On devait couper d'abord une fissure par le pic avant d'essayer d'élargir la galerie par d'autres méthodes³⁰. Dans le cas des églises de Cappadoce, qui ont été excavées dans un rocher de tuf volcanique, la technique d'excavation dépendait sur la création des tunnels qui s'enfonçaient dans le rocher jusqu'au centre de la salle à excaver, que l'on dégagait ensuite à partir de ce point, en laissant éventuellement en réserve les colonnes prévus au centre³¹. Certains monuments nous renseignent, par leur asymétrie, sur l'organisation du travail, car à *Elmali Kilise* l'excavation des compartiments d'angle (au nord et au sud du *naos*) présente de sensibles différences, suggérant la participation de plusieurs ouvriers progressant simultanément dans les parties nord et sud de l'église, alors qu'un troisième excavait les travées centrales³².
