Trois techniques d'excavation. Nouvelles recherches sur le complexe Basarabi-Murfatlar

TROIS TECHNIQUES D'EXCAVATION. NOUVELLES RECHERCHES SUR LE COMPLEXE BASARABI-MURFATLAR

Vladimir AGRIGOROAEI

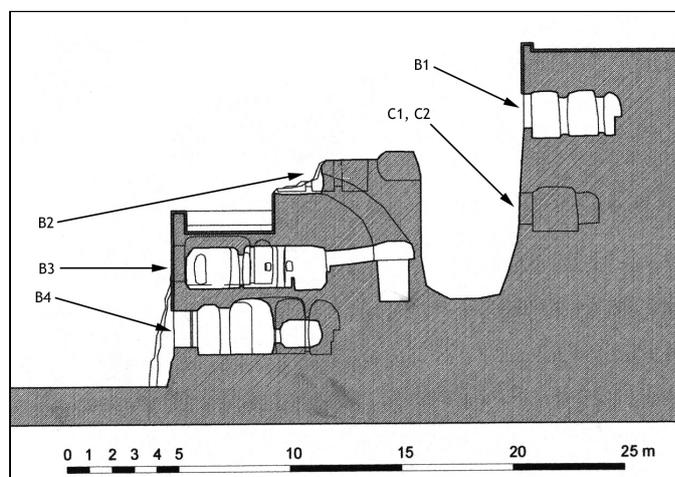
Fig. 1 – Section NO/SE dans la colline de craie et dans le massif péninsule de Basarabi-Murfatlar.

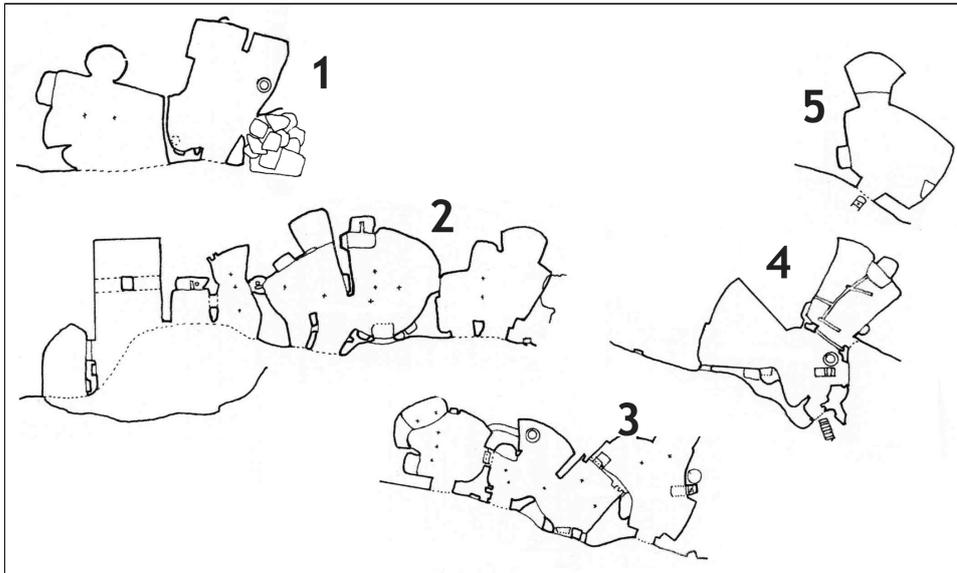
Fig. 3 – Plan des cinq niveaux de l'église *Madonna della Scala*, Massafra (Italie).

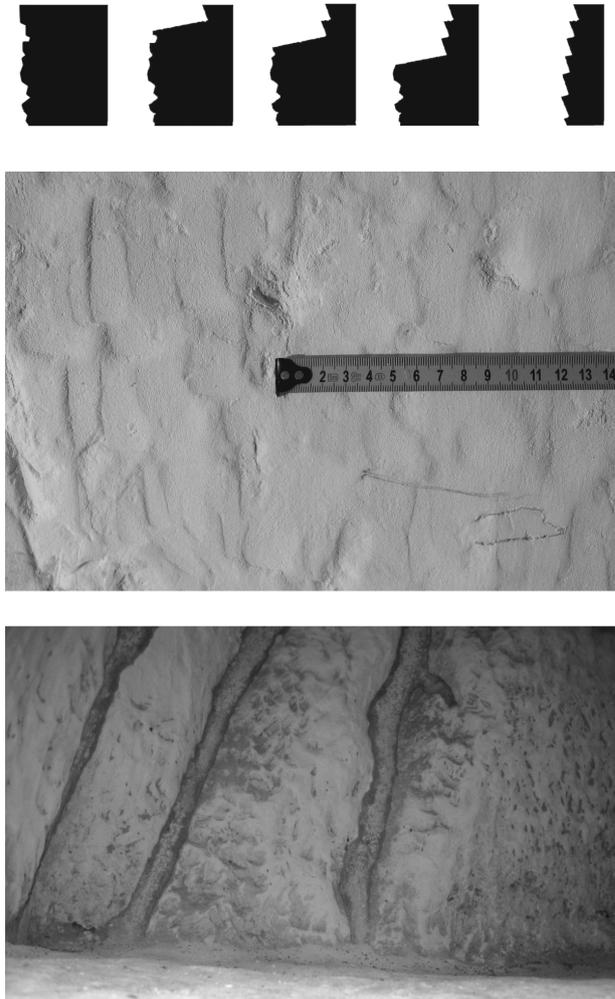
Fig. 5 – a) Technique no. 2/ b) Paroi de l'abside de l'église B3 /
c) Paroi de la chambre C2.

La *technique no. 2* se trouve sur les parois des compartiments d'angle du complexe Basarabi et a un aspect brut, demi-ciselé. Sur les parois de type no.2, l'utilisation de l'outil a laissé des nombreuses aspérités. Par exemple, dans deux cas (l'abside de l'église B1 et l'abside de l'église B3) les ouvriers ont creusé avec des pics ou des pioches, de sorte que, en excavant au fur et à mesure, ils sont arrivés au moment du finissage. Leur technique était différente de celle qui a été employé par les ouvriers qui ont excavé les autres chambres des églises B1 et B3 (techniques no.1 et no.3). En regardant attentivement les parois des deux chambres déjà mentionnées, nous verrons que les ouvriers ont enlevé d'abord les parties supérieures de la paroi, finissant de haut vers le bas.

Sur les parois de type no.2 on voit partout des négatifs de pointe, qui sont d'habitude rectangulaires ou trapézoïdaux et ont 3,5-4,2cm largeur et 3,1-5,5cm longueur¹¹. À cause de la largeur des négatifs analysés, nous considérons que la pointe des outils était allongée et mince. Elle témoigne d'un outil qui n'est pas semblable à de piolets ou de haches, mais à de pics ou de herminettes¹².

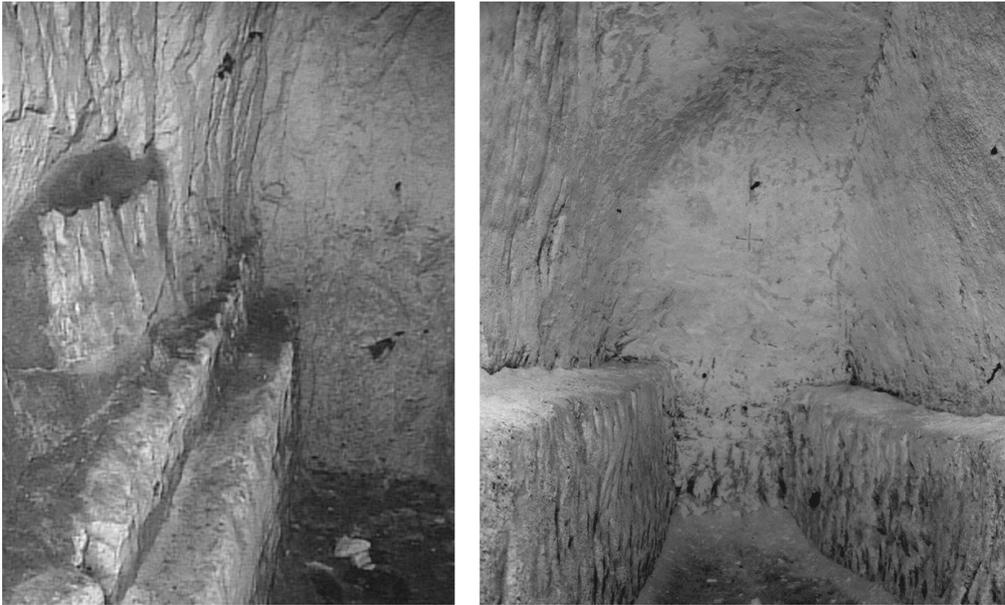
**Fig. 6 – a) Paroi nord-ouest du tombeau connexe de l'église B4 /
b) Le tombeau connexe du deuxième oratoire de l'église B3.**

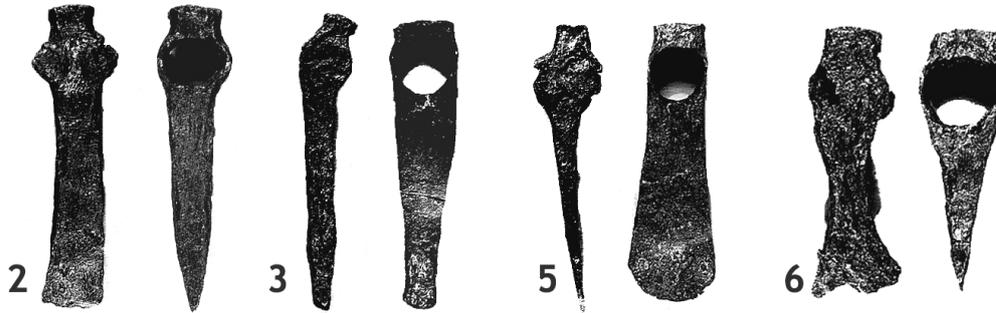
Fig. 7-4 des 11 outils découverts à Basarabi : outils 2, 3, 5 et 6.

À Basarabi ont été découverts onze outils, mais aujourd'hui nous connaissons six¹³. En outre, nous n'avons pas leurs dimensions exactes; nous connaissons seulement leur poids, grâce à laquelle nous pouvons les diviser dans deux catégories : grands (une hache de 1,144kg) et petits (une herminette, trois pioches et un outil non identifié – 0,425-0,647kg)¹⁴. Les négatifs de pointe, visibles

encore aujourd'hui sur les parois de type no.2, peuvent être faits par l'emploi d'outils de la deuxième catégorie. La grande hache de la première catégorie ne pouvait pas laisser des tels négatifs, puisque sa pointe était tranchante.

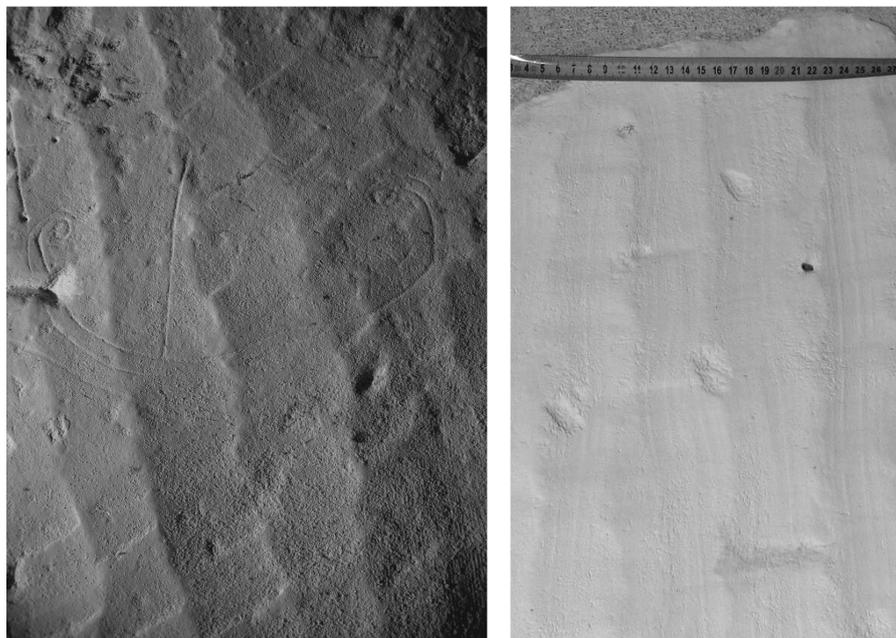
Fig. 8 – a) Technique no.3 / b) Paroi nord-est du deuxième oratoire de l'église B3. On voit aussi le bateau « viking » / c) Plafond de la voûte en berceau du *naos* de l'église B3.

La *technique no. 3* apparaît sur les parois polies en rayures. Ces rayures sont concaves et parallèles. Leur longueur est de 3,7-6,8cm¹⁵ et chacune a été creusée en plusieurs étapes, puisque par endroits sont encore visibles de rétrécissements sur la surface. Ces rétrécissements sont probablement dus à l'emploi d'un outil spécial, qui aurait une pointe concave. La distance entre les rétrécissements est de 7,2-12,5cm et peut être expliquée par l'utilisation supplémentaire d'un marteau, avec lequel l'ouvrier devrait frapper l'outil à pointe concave. La longueur des rayures entre les rétrécissements variait probablement en fonction de la force du coup, car une force supérieure devrait ficher l'outil plus profondément dans le conglomérat de craie à excaver. Une fois ces techniques identifiées, leur analyse n'arrive pourtant à aucune conclusion sans une étude spéciale de chaque église et des techniques employées dans son excavation. Dans la deuxième partie de notre recherche nous devons commenter chaque chambre.

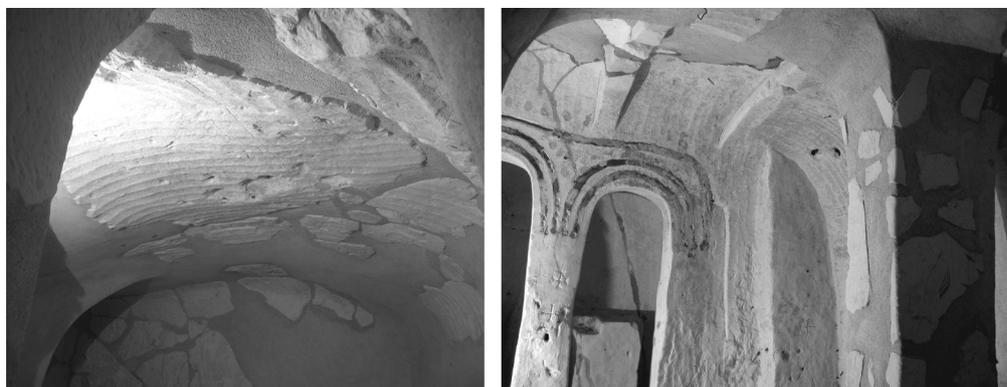
Fig. 9 – a) Plafond voûté du deuxième oratoire de l'église B3 / b) Plafond voûté de la partie sud-est de la nef de l'église B4.

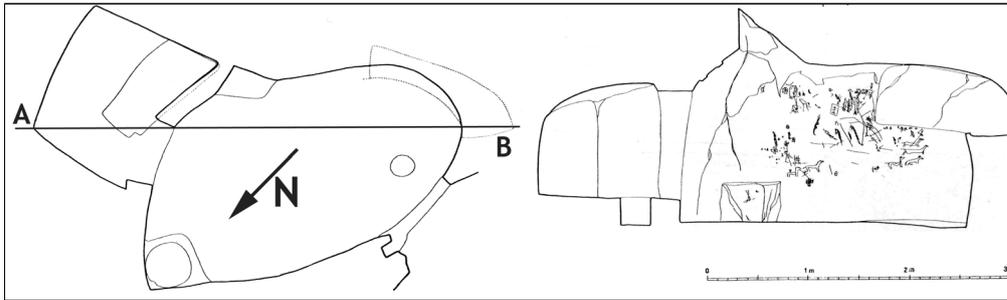
Fig. 13 – Plan et section des chambres C de Basarabi.

Les chambres C se trouvent dans la même ravine dans laquelle a été creusée l'église B1, mais au niveau inférieur et vers l'ouest¹⁸. Il s'agit d'une grotte compartimentée en deux chambres communicantes, appelées C1 et C2 par les archéologues. Devant l'entrée de la chambre C1 (la première) on trouve un autre bassin d'extraction de craie. Les chambres sont orientées de nord-est vers sud-ouest et l'entrée fut creusée sur le côté nord-ouest. Elle a aussi un seuil, mais, puisque le plancher de la chambre C1 était relativement élevé, on n'a pas eu besoin de créer de marches intermédiaires. Le plan de la chambre C1 est irrégulier, le plafond est raccordé aux parois dans une voûte étrange, dont une partie (le côté sud) est une voûte en cul de four, quant à l'autre (le côté nord), elle est couverte par la moitié d'une voûte en berceau. Les dimensions de la chambre sont 3 X 1,80 m, et sa hauteur maximale est 1,70 m. Dans le côté sud-ouest est une niche et dans le coin nord-est un bloc de craie. La C1 communique avec une autre, C2, par l'entremise d'une entrée creusée dans le côté est de la C1. Le plafond de la deuxième chambre est aussi raccordé aux parois dans une voûte en cul de four, et sa hauteur maximale est de 1,20 m. C2 a les dimensions de 1,50 X 1,30m et dans son coin sud-ouest est une fosse.

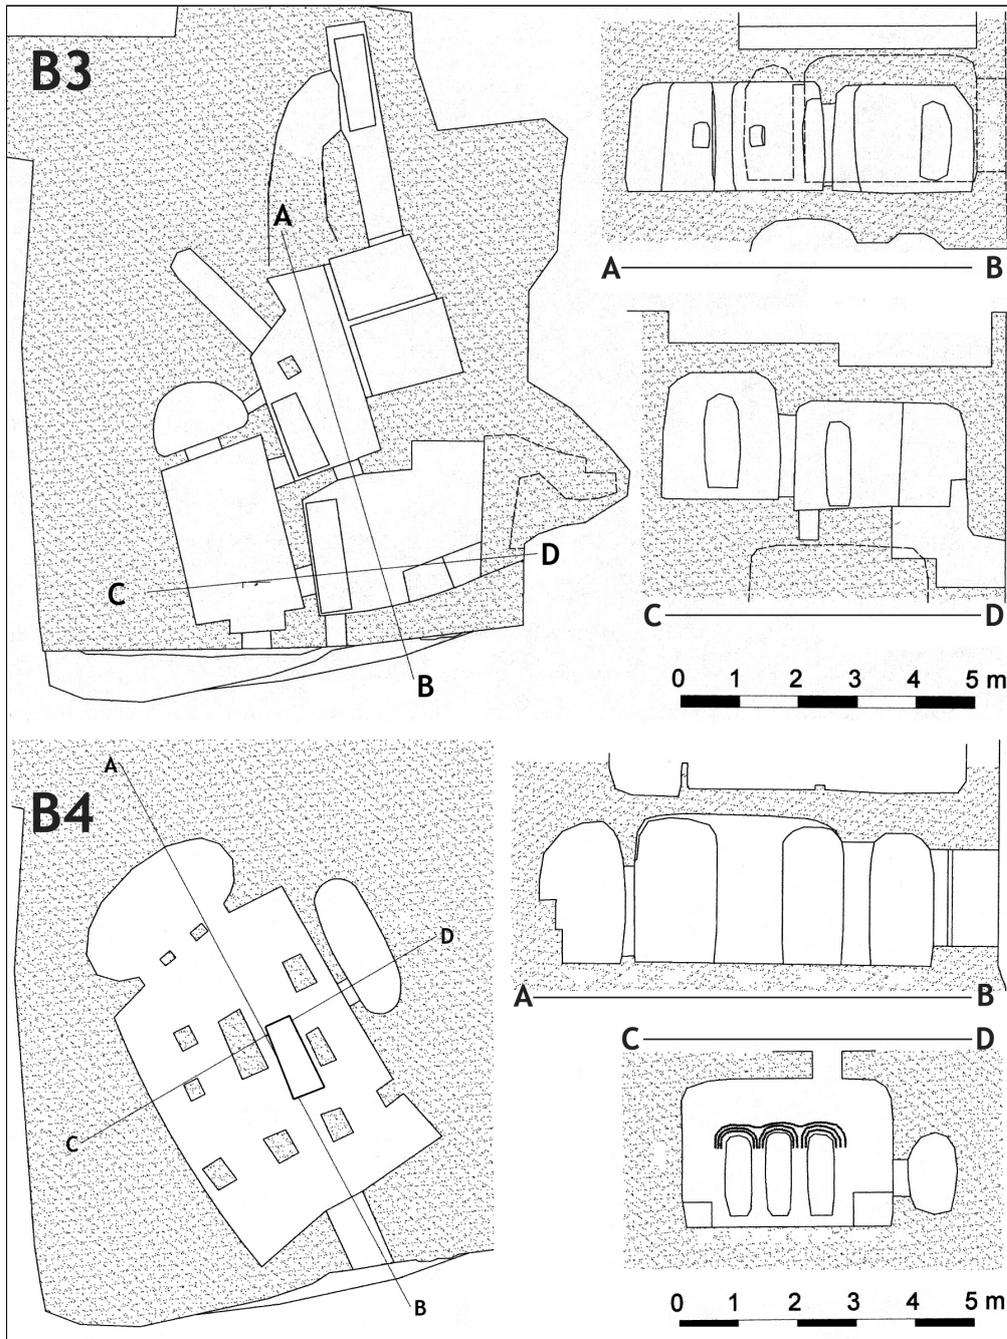
Fig. 17 – Plans et sections des églises B3 et B4 de Basarabi.

L'église B3, ses chambres connexes et ses galeries composent un vrai labyrinthe qui occupe le deuxième niveau du même massif péninsule²¹. La communication entre le niveau de l'église B2 et celui de l'église B3 est assurée par l'entremise de la galerie H. L'entrée dans le couloir supérieur de cette galerie se trouve à quelques mètres du côté sud-ouest du *pronaos* de l'église B2. La galerie descend ensuite jusqu'au niveau des niches de l'église B3 et continue horizontalement vers le deuxième «oratoire»²² connexe, où elle finit par une ouverture qui s'ouvre directement dans la structure composite des chambres de ce deuxième niveau. L'église B3 est située dans l'autre coin de ce niveau et a un *naos* (2,50 x 2 m et 2,10 m hauteur) voûtée en berceau, qui communique à l'extérieur par l'intermédiaire d'une entrée creusée dans le côté nord-ouest. L'abside de l'autel est excavée en cul de four et à son intérieur se trouve un socle, l'autel lui-même. Dans le *naos* de l'église on peut voir encore quelques petits trous cylindriques, dans lesquels on devait probablement insérer une barre qui soutenait un rideau à fonction d'iconostase. Il y a aussi des croix (parmi lesquelles une croix maltaise inscrite dans un carré), un dessin dont nous avons déjà identifié comme le *tamga* du prince russe Sviatoslav²³, un cavalier, de chevaux, d'autres animaux, de formes géométriques diverses, de swastikas, une botte, un oiseau aquatique en haut-relief et plusieurs inscriptions runiques. Contrairement à la richesse iconographique du *naos*, l'abside ne garde qu'une seule croix creusée dans son axe et flanquée par deux autres petites croix. En outre, le plancher du *naos* était décoré vers l'entrée de l'abside par des rayures; son plafond était décoré de la même façon. Du *naos* s'ouvrent deux entrées dans le côté sud-ouest. La première communique au premier oratoire connexe; la deuxième s'ouvre dans le deuxième oratoire (le même qui communique avec la galerie H). À l'intérieur du premier oratoire, qui a une voûte en demi-berceau, il y a la fosse d'un tombeau (parallèle au côté nord-est) et deux grosses marches dans le coin ouest, qui descendent vers une autre galerie, appelée par les archéologues la *galerie escargot*. L'*escargot* lui-même communique à l'extérieur du massif péninsule par une petite ouverture latérale. Toujours dans le premier oratoire, qui a un plafond décoré par des rayures, comme le plafond du *naos*, il y avait plusieurs croix simples, la partie supérieure d'une croix avec le texte IC XC [NI KA] et le contour d'un animal (un cheval, peut-être). La galerie escargot ne garde que le dessin d'un rectangle aux diagonales intersectées. Dans le côté sud-est du premier oratoire il y a une autre ouverture, qui le lie au deuxième oratoire. Cette nouvelle chambre est tri-compartimentée

L'église B4 est située au dernier niveau du massif péninsule. Elle est orientée vers est-sud-est et ses dimensions sont 7 X 3,50 m²⁶. L'entrée (voûtée en berceau) est une petite galerie creusée dans la façade nord-ouest du massif. Sa structure est extrêmement composite; les archéologues ont identifié un tombeau connexe, une abside, un *naos* et un *pronaos*, mais ces dernières deux ne sont en effet qu'une seule chambre, séparée en des petits espaces par une agglomération de huit colonnes.²⁷ Suite à ce problème, nous appellerons ces deux chambres une "nef". Une partie des colonnes de la nef sont monolithes, les autres sont bâties en blocs de craie. On suppose que le plafond de la partie sud-est de la nef (le *naos*) a été creusé par l'intersection de deux voûtes, chacune en berceau, raccordées aux colonnes, qui ne créent pas pourtant une voûte d'arêtes. Au moment de la découverte, la plupart du plafond s'était écroulée. Dans le même espace, sur les deux côtés latéraux, on trouve deux banquettes étroites; et au-dessus de l'entrée dans le tombeau annexe, toujours dans le plafond de la partie sud-est de la nef, il y a un trou rectangulaire par l'entremise duquel l'église B4 communique au niveau supérieur du deuxième oratoire de l'église B3. Des parties entières du plafond de la nef sont décorées par des rayures parallèles, de la même façon qu'au niveau de l'église B3. Les traces de ces rayures sont visibles surtout au raccord aux parois. Les arcades de l'iconostase sont décorées, sur le côté de la nef, par deux raies symétriques de teinture rouge ferrugineuse. Sur les parois de la nef on voit encore plusieurs types de croix (les petites sont inscrites sur l'intrados gauche de l'entrée; les croix maltaises sont creusées en haut-relief sur la partie inférieure des colonnes). Il y a aussi une grande variété d'inscriptions runiques, slaves, grecques ou glagolitiques, plusieurs animaux (animaux nconnus, chevaux,

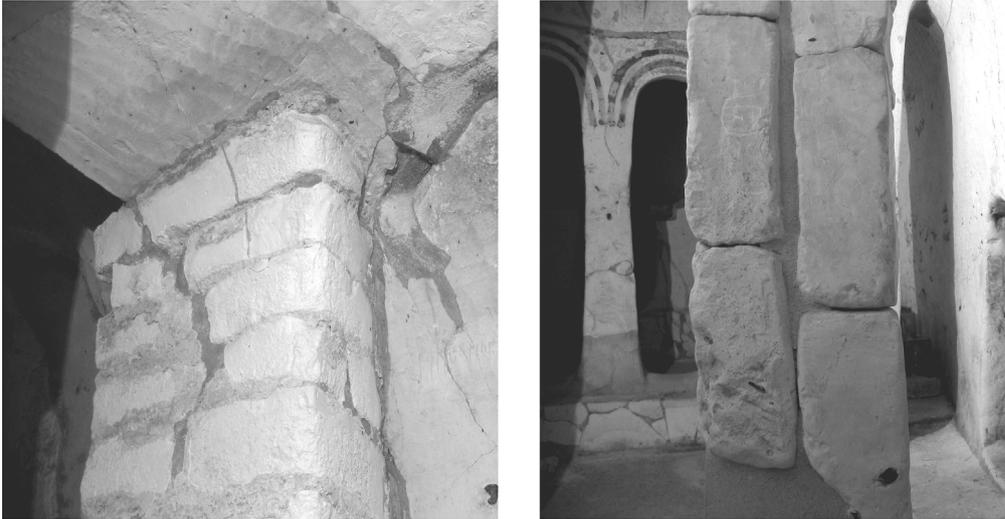
Fig. 18 – L'église B4 : a) La colonne bâtie en blocs de craie qui est adossée à la paroi sud-est de la nef / b) La colonne bâtie en blocs de craie qui se trouve devant l'entrée du tombeau connexe.

Le témoignage des techniques d'excavation nous confirme, de la même façon que pour B1, C1-C2 et B3, que l'église B4 a été achevée dans au moins deux étapes de creusement. Cette conclusion s'appuie sur le fait que les compartiments d'angle (le tombeau connexe et l'abside de l'autel) sont excavés suivant la technique no.2 ; ça veut dire que dans une étape antérieure l'église B4 n'occupait que la grande chambre que nous venons d'appeler la *nef*. La présence des colonnes murées dans cette nef nous témoigne cependant que l'espace où elles ont été bâties était vide à l'origine. Les ouvriers ont voulu changer l'organisation de la chambre, peut-être à cause de raisons de symétrie. Ils voulaient plusieurs colonnes, non pas pour soutenir le plafond, puisque les colonnes murées n'ont pas la même résistance que les colonnes monolithes, mais parce qu'ils suivaient
