# La grange de la léproserie Saint-Lazare de Beauvais

Frédéric Epaud

Frédéric Epaud. La grange de la léproserie Saint-Lazare de Beauvais. *Archéologie médiévale*, 2014, 44, pp.51-70. halshs-01243347

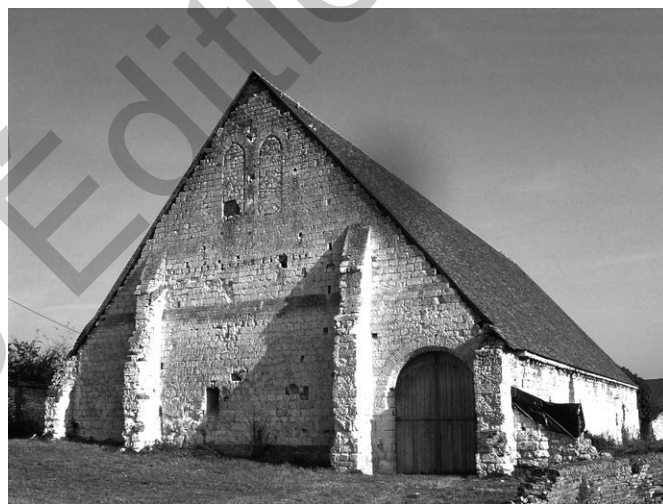
Fig. 2 Pignon ouest de la grange (cl. F. E.).

s'amincissent en hauteur au tiers inférieur de leur élévation, comme les gouttereaux par un petit retrait extérieur. Chaque pignon est percé d'une porte charretière qui s'ouvre sur un unique couloir de circulation dans le bas-côté sud dont le sol est encore en terre battue à la chaux pour faciliter le charroi. Une niche est aménagée dans le mur gouttereau sud, le long de ce couloir, en face la 6<sup>e</sup> pile ouest. L'éclairage est assuré par deux lancettes en tiers point, au sommet de chaque pignon (fig. 2 et 3). Si des traces d'un cloisonnement tardif sont visibles dans leurs embrasures, il ne semble pas que ces baies aient été fermées à l'origine pour permettre justement la ventilation de la grange.

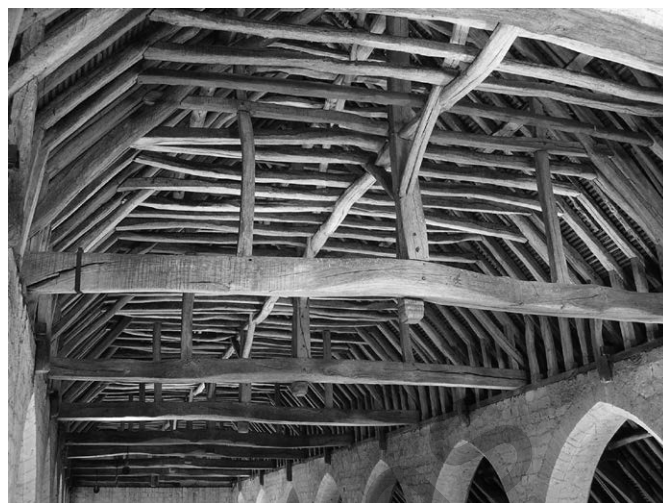
Fig. 7 Charpente du vaisseau principal (cl. F. E.).

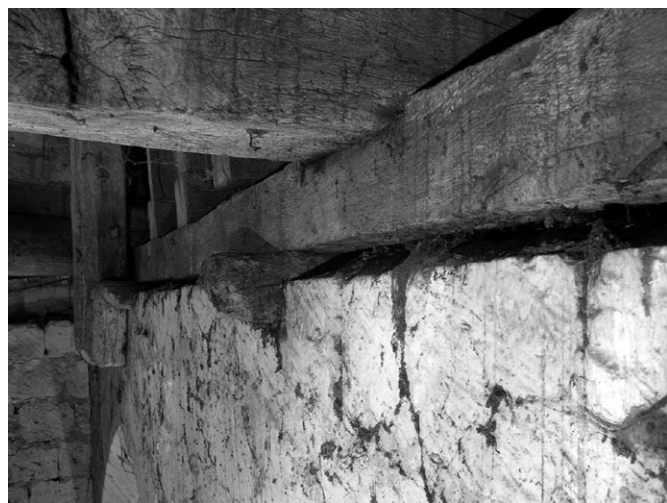
Fig. 12 Cale avec crochet sous les sablières sud (cl. F. E.).

Comme les sablières du bas-côté nord sur les trois travées orientales, les sablières sud de la nef, sur les quatre travées orientales, reposent sur des cales en bois, réparties uniformément sous elles, notamment sous chaque enture (fig. 12). Ces cales sont soit courtes, disposées sous une seule sablière, soit longues, passant à la fois sous les sablières interne et externe. Dans ce cas, elles viennent en butée au nu du mur par un crochet taillé en quart-de-rond et chanfreiné aux arêtes. Au-delà de la quatrième travée orientale, elles disparaissent et les sablières passent d'un niveau surélevé de 0,3 m au plat du mur en fléchissant sur deux mètres. La présence de ces cales peut résulter d'une correction de l'assise des fermes ou à un problème de raccord survenu au cours du levage entre les chevrons de ce versant et ceux du bas-côté sud auxquels ils sont assemblés.

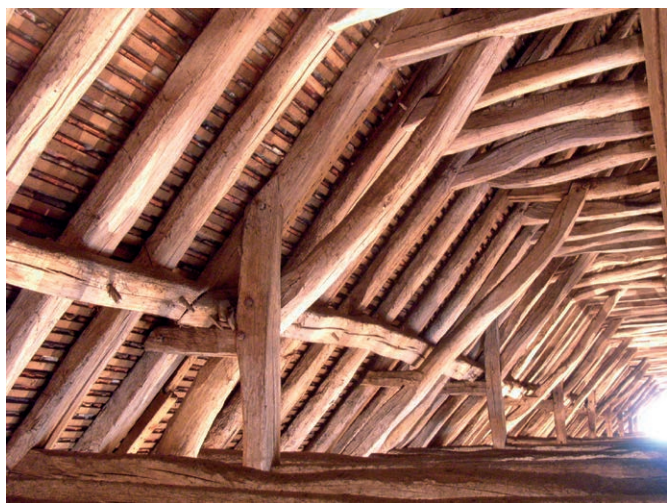
Fig. 14 Calage des pannes sur l'arbalétrier par le poteau latéral et son entretoise, assemblés à mi-bois au chevron (cl. F. E.).

Parallèlement aux chevrons, deux arbalétriers viennent s'assembler en pied dans l'entrait et en tête dans le poinçon par tenon-mortaise. Leur fonction est de porter à dévers<sup>23</sup> les pannes et de réceptionner leurs charges sur la ferme principale en induisant une compression en tête du poinçon. Pour cette raison, ils ont une forte section<sup>24</sup> avec une courbure orientée vers le haut pour mieux résister aux compressions des pannes. Si ces arbalétriers servent à porter les pannes en les orientant à dévers, ce sont surtout les poteaux latéraux et leur entretoise, fixés par mi-bois au chevron, qui assurent leur calage (fig. 14). Ils sont

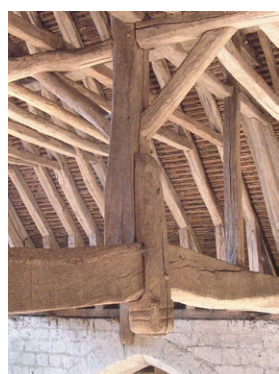
Fig. 15 Assemblages de la suspente d'une ferme principale.

Le poinçon, de forte section<sup>25</sup>, est tenu en tête par les chevrons et les arbalétriers qui lui permettent de suspendre en pied l'entrait selon le principe de la triangulation grâce, là aussi, à un tenon-mortaise en demi-queue d'aronde, bloqué par un rossignol (fig. 15). Cette traction est renforcée par une suspente, c'est-à-dire une pièce de bois destinée à suspendre ici l'entrait, assemblée au poinçon et à l'entrait par des adents imbriqués en forme de trapèze, et maintenue par quatre fortes chevilles. La base de la suspente est moulurée avec des arêtes chanfreinées.

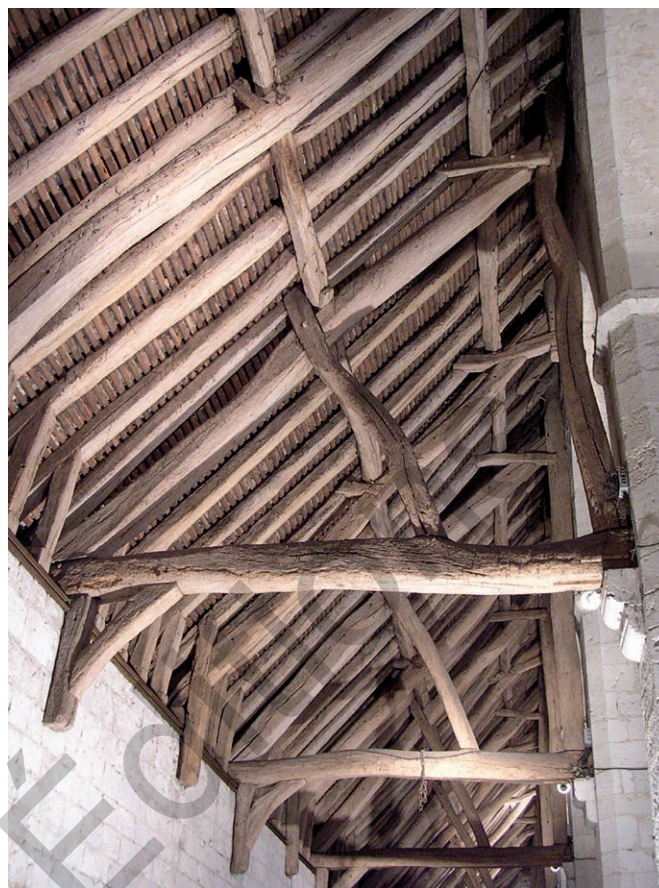
Fig. 16 Demi-ferme principale 8 du bas-côté nord (cl. F. E.).

Dans les bas-côtés nord et sud, les demi-fermes principales, situées dans le prolongement des fermes principales (fig. 11 et 16), sont constituées d'un entrait, d'un poteau, d'une contre-fiche, d'un chevron doublé d'un arbalétrier, d'une entretoise et d'une console, sous l'entrait. La disposition de ces pièces est très ingénieuse, car certaines ont une double fonction. La contre-fiche et l'entretoise, assemblées par un mi-bois à demi-queue d'aronde au chevron, portent les deux cours de pannes, mais ils assurent également le raidissement de l'arbalétrier et du chevron. Le poteau, qui s'assemble en tête dans l'entrait de la ferme principale par un tenon-mortaise, lui-même recouvert

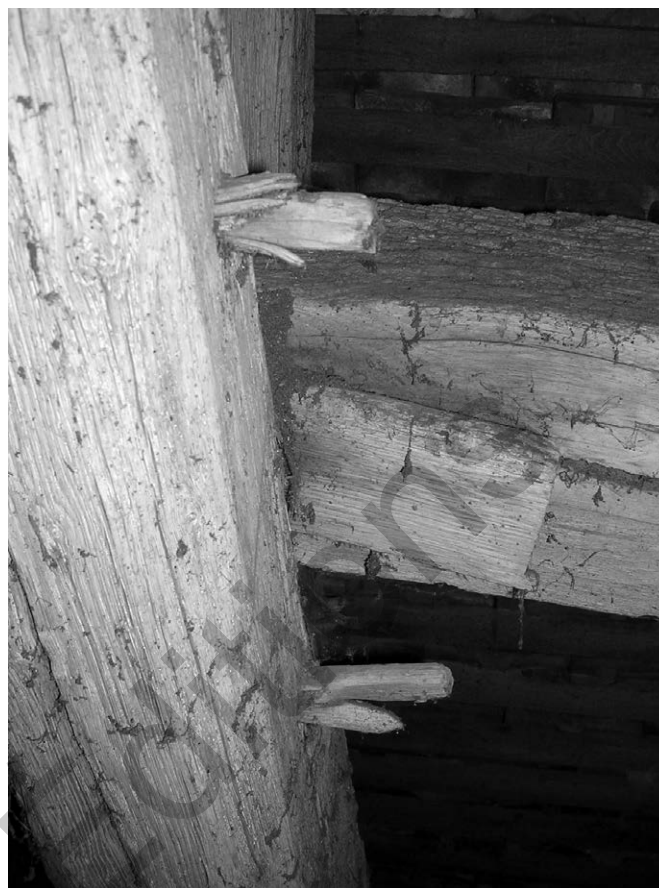
Fig. 20 Coins enfoncés dans la queue des chevilles et, en arrière-plan, cale pour l'ajustement d'une panne (cl. F. E.).
