# La grange de la léproserie Saint-Lazare de Beauvais

Frédéric ÉPAUD\*

**Résumé :** Implantée aux abords de la ville de Beauvais, la léproserie Saint-Lazare comprenait, dans un vaste enclos compartimenté en trois espaces fonctionnels (administratif/lépreux/agricole), de nombreux bâtiments du XII<sup>e</sup> et XIII<sup>e</sup> siècle. Parmi ceux-ci, une grange de près de 50 m de long sur 22 m de large, possédant une charpente intégralement conservée, a fait l'objet d'une étude archéologique pour en comprendre les techniques de mises en œuvre. Elle a démontré que, pour les besoins de la charpente, près de 760 chênes ont été abattus en automne-hiver 1219-1220. La charpente à chevrons-formant-fermes, qui repose sur deux files de grandes arcades maçonnées, définit un vaisseau central et deux collatéraux, dont l'un servait de passage charretier pour l'engrangement. Son relevé a révélé l'utilisation de principes structurels propres aux charpentes des grandes églises gothiques franciliennes et aussi l'emploi d'assemblages d'une complexité exceptionnelle, ce qui fait de cette grange un véritable laboratoire de conception et d'expérimentation des nouvelles techniques de charpenterie pour

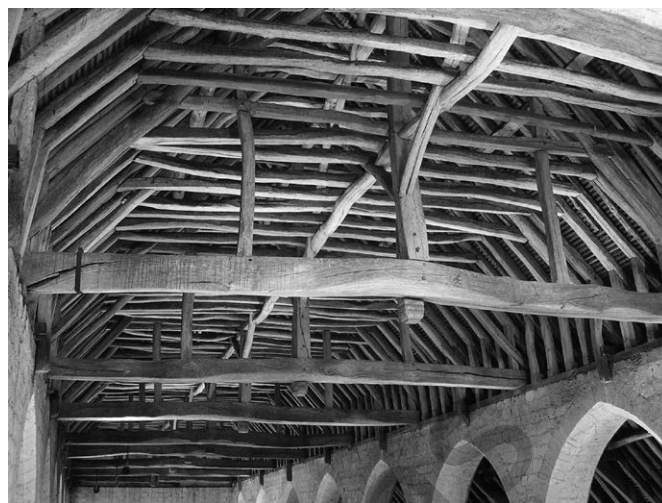
Fig. 7 Charpente du vaisseau principal (cl. F. E.).

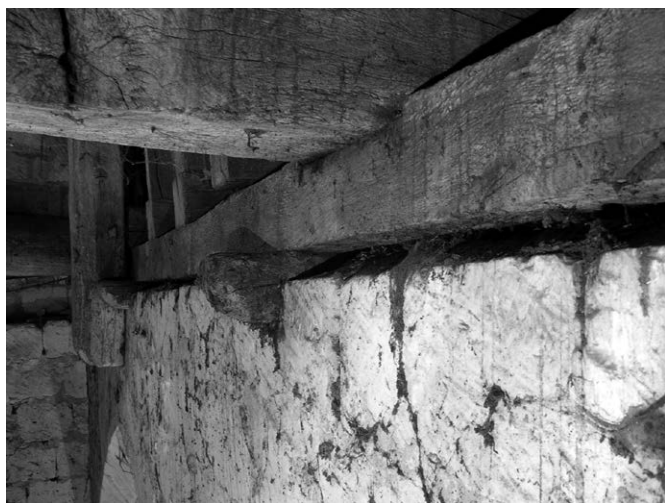
Fig. 12 Cale avec crochet sous les sablières sud (cl. F. E.).

Comme les sablières du bas-côté nord sur les trois travées orientales, les sablières sud de la nef, sur les quatre travées orientales, reposent sur des cales en bois, réparties uniformément sous elles, notamment sous chaque enture (fig. 12). Ces cales sont soit courtes, disposées sous une seule sablière, soit longues, passant à la fois sous les sablières interne et externe. Dans ce cas, elles viennent en butée au nu du mur par un crochet taillé en quart-de-rond et chanfreiné aux arêtes. Au-delà de la quatrième travée orientale, elles disparaissent et les sablières passent d'un niveau surélevé de 0,3 m au plat du mur en fléchissant sur deux mètres. La présence de ces cales peut résulter d'une correction de l'assise des fermes ou à un problème de raccord survenu au cours du levage entre les chevrons de ce versant et ceux du bas-côté sud auxquels ils sont assemblés.

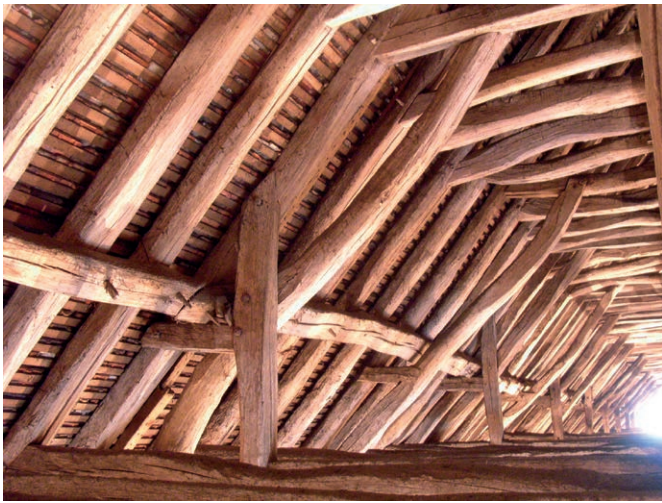
Fig. 14 Calage des pannes sur l'arbalétrier par le poteau latéral et son entretoise, assemblés à mi-bois au chevron (cl. F. E.).

Parallèlement aux chevrons, deux arbalétriers viennent s'assembler en pied dans l'entrait et en tête dans le poinçon par tenon-mortaise. Leur fonction est de porter à dévers<sup>23</sup> les pannes et de réceptionner leurs charges sur la ferme principale en induisant une compression en tête du poinçon. Pour cette raison, ils ont une forte section<sup>24</sup> avec une courbure orientée vers le haut pour mieux résister aux compressions des pannes. Si ces arbalétriers servent à porter les pannes en les orientant à dévers, ce sont surtout les poteaux latéraux et leur entretoise, fixés par mi-bois au chevron, qui assurent leur calage (fig. 14). Ils sont

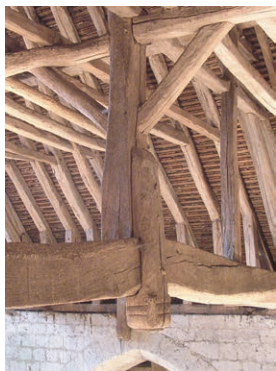
Fig. 15 Assemblages de la suspente d'une ferme principale.

Le poinçon, de forte section<sup>25</sup>, est tenu en tête par les chevrons et les arbalétriers qui lui permettent de suspendre en pied l'entrait selon le principe de la triangulation grâce, là aussi, à un tenon-mortaise en demi-queue d'aronde, bloqué par un rossignol (fig. 15). Cette traction est renforcée par une suspente, c'est-à-dire une pièce de bois destinée à suspendre ici l'entrait, assemblée au poinçon et à l'entrait par des adents imbriqués en forme de trapèze, et maintenue par quatre fortes chevilles. La base de la suspente est moulurée avec des arêtes chanfreinées.

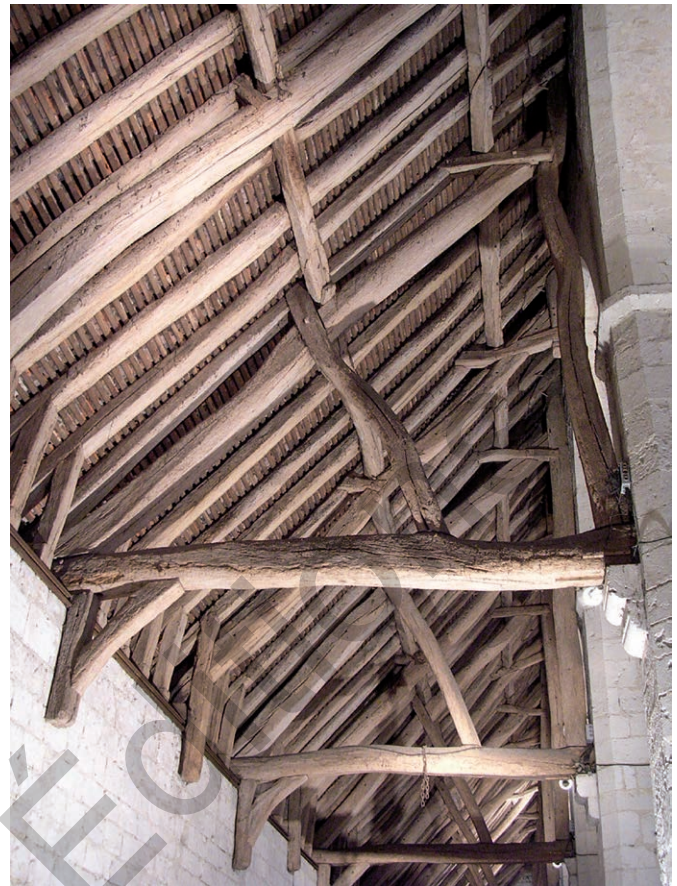
Fig. 16 Demi-ferme principale 8 du bas-côté nord (cl. F. E.).

Dans les bas-côtés nord et sud, les demi-fermes principales, situées dans le prolongement des fermes principales (fig. 11 et 16), sont constituées d'un entrait, d'un poteau, d'une contrefiche, d'un chevron doublé d'un arbalétrier, d'une entretoise et d'une console, sous l'entrait. La disposition de ces pièces est très ingénieuse, car certaines ont une double fonction. La contrefiche et l'entretoise, assemblées par un mi-bois à demi-queue d'aronde au chevron, portent les deux cours de pannes, mais ils assurent également le raidissement de l'arbalétrier et du chevron. Le poteau, qui s'assemble en tête dans l'entrait de la ferme principale par un tenon-mortaise, lui-même recouvert

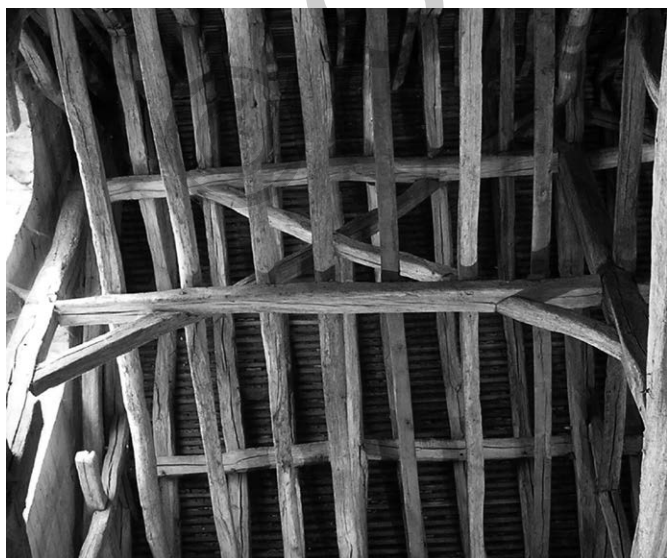
Fig. 18 Dispositif longitudinal de la première travée ouest (cl. F. E.).

Ces liernes servent à supporter les entrails des fermes secondaires et contribuent ainsi, à limiter leur tassement et les poussées latérales sur les murs. Elles récupèrent leurs charges pour les reporter sur les fermes principales, au droit des piles, libérant ainsi les grandes arcades de ces contraintes. Ces charges, transmises aux poinçons sont compensées en partie par la triangulation. Par ailleurs, les grandes écharpes dont la vocation est de raidir les liernes, assurent indirectement le contreventement des fermes principales.

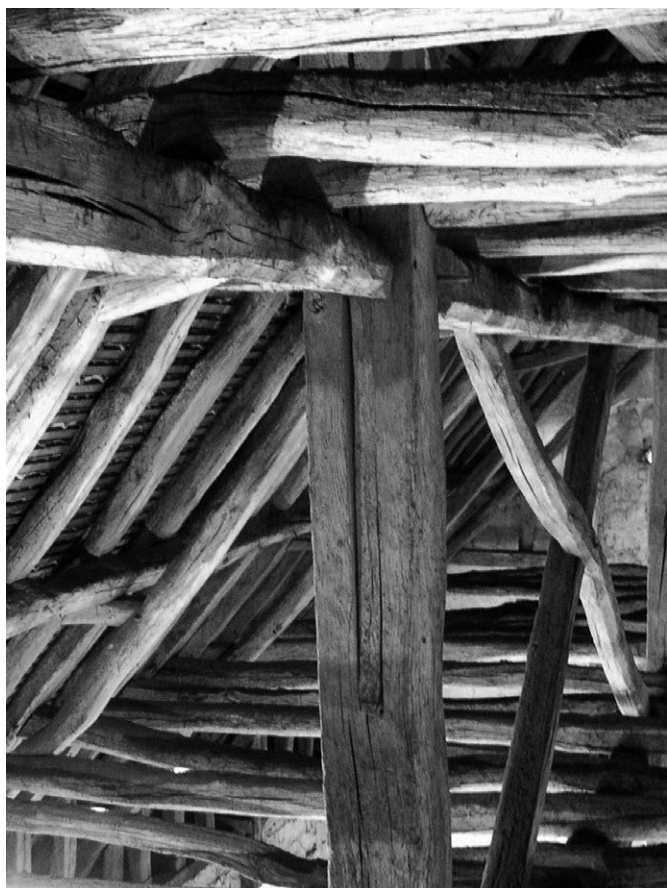
Fig. 19 Mortaise surcreusée en longueur pour l'insertion en bascule de la lierne axiale dans le poinçon de F8 (cl. F. E.).

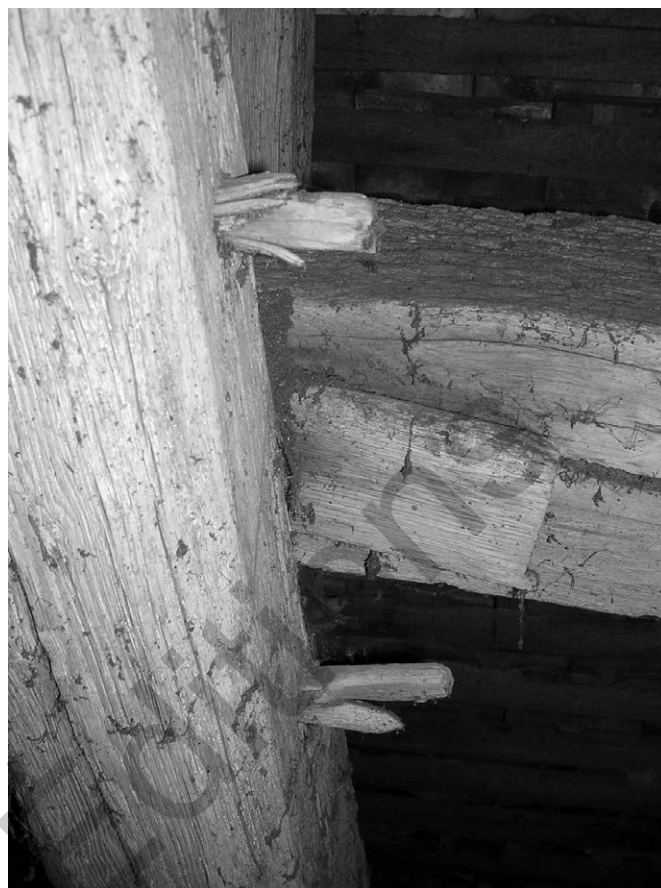
Fig. 20 Coins enfoncés dans la queue des chevilles et, en arrière-plan, cale pour l'ajustement d'une panne (cl. F. E.).

Les chevilles en chêne, de section de 0,22 × 0,22 m en tête et longues parfois de 0,45 m, sont, en de multiples endroits, bloquées par un coin enfoncé dans leur queue, à l'opposé de leur enfoncement, pour garantir le blocage définitif de l'assemblage (fig. 20).

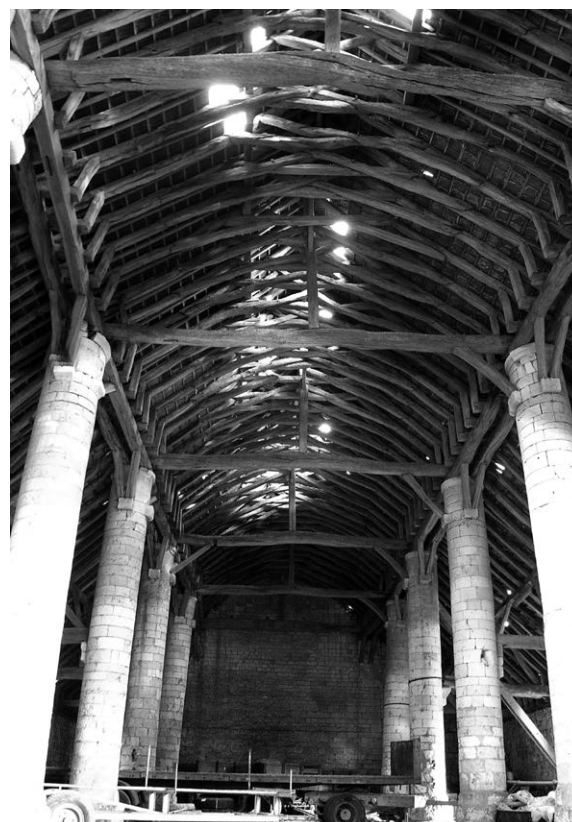
Fig. 21 Grange de Warnavillers (Oise), datée de 1189-1190d (cl. F. E.).

dont seules quelques-unes subsistent<sup>36</sup>, notamment la grange de Warnavillers, datée de 1189-1190d, la plus ancienne connue en France à l'heure actuelle<sup>37</sup>.

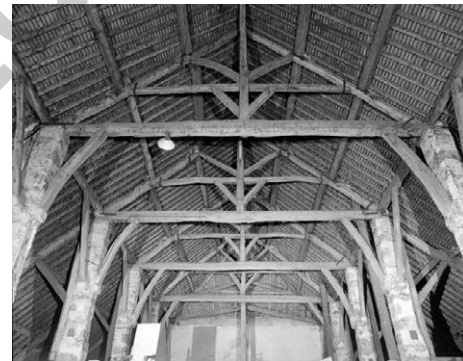
Grange de Crouttes (Orne), vers 1222d (Epaud 2007, p. 569)

Grange de l'abbaye de Bonport, Pont-de-l'Arche (Eure), 1228d (Epaud 2007, p. 512)

Halles de Saint-Pierre-sur-Dives (Calvados), première moitié du XIII<sup>e</sup> siècle (Epaud 2007, p. 575)

Grange de l'abbaye de Maubuisson, Saint-Ouen-l'Aumône (Val d'Oise), 1234-1264d (Dietrich et Gaultier 20001-2001, p. 117-118)

Grange du Val-de-la-Haye (Seine-Maritime), 1216-1220d (Epaud 2007, p. 553)

Grange de Heurteauville (Seine-Maritime), 1237-1243d (Epaud 2007, p. 565)

Grange du prieuré, Longpont-sur-Orge (Essonne) (© Inventaire général, ADAGP)

Fig. 23 Charpentes de granges du XIII<sup>e</sup> siècle.
