# ROCHECORBON (INDRE-ET-LOIRE), ÉGLISE SAINT-GEORGES

## UNE CHARPENTE DU DÉBUT DU XI<sup>e</sup> SIÈCLE

Frédéric ÉPAUD \*

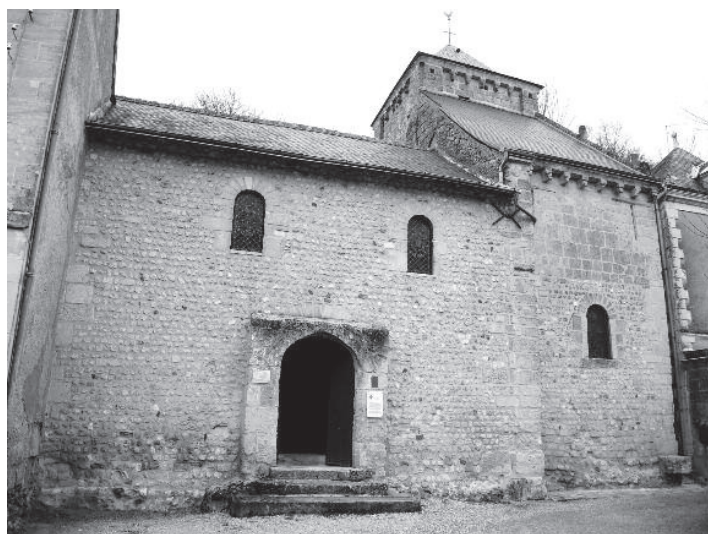
Fig. 1 - Rochecorbon, église Saint-Georges, élévation sud. Le portail a été rajouté au XVIII<sup>e</sup> siècle sur celui d'origine dont subsistent les claveaux.

Les murs de la nef, larges de 68 cm, sont parementés en petit appareil régulier de moellons de tuffeau, taillés grossièrement en forme cubique et alignés en assises horizontales sur des lits épais de mortier. Hauts de 5,40 m depuis le sol intérieur, les murs gouttereaux sont dépourvus de contrefort et ne comportent à leur sommet ni corniche ni modillon. Les angles des murs sont chaînés de grandes pierres calcaires irrégulières, avec des joints qui sont mieux conservés à l'intérieur, sous la forme de joints rubanés de mortier rouge, aux bords chanfreinés à la truelle, de 2,5 à 3 cm d'épaisseur. Les chaînages d'angle du mur gouttereau sud présentent six pierres sculptées d'entrelacs d'inspiration carolingienne mais qui datent vraisemblablement de la construction de l'église, hormis une qui semble assurément être un réemploi du haut Moyen Âge <sup>6</sup>. La nef s'ouvrait au sud et à l'ouest par une large porte dépourvue de tympan, avec de simples piédroits sans imposte ni sculpture, surmontée d'un arc en plein-cintre composé de claveaux fins et rectangulaires (fig. 4). Le portail sud s'est vu adjoindre un massif de maçonnerie au XVIII<sup>e</sup> siècle, dont la mise en œuvre a su préserver les claveaux d'origine (fig. 1). La toiture en bâtière est terminée par deux

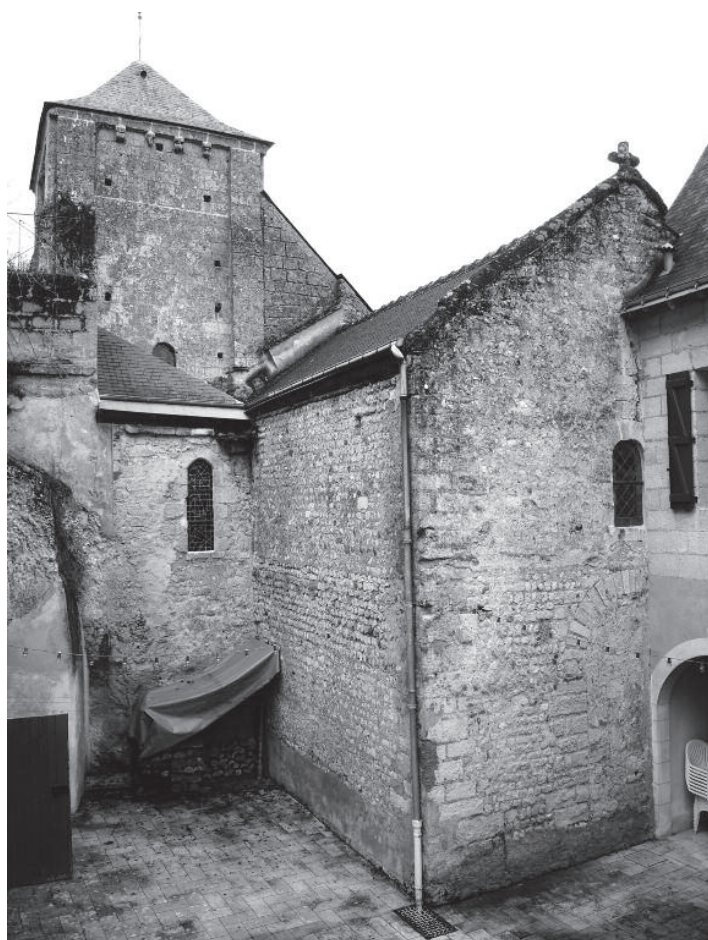
Fig. 2 - Rochecorbon, église Saint-Georges, vue du pignon occidental, du mur nord de la nef et de la tour-clocher.

de large, dans œuvre des murs, et d'un chœur de plan carré de 3,70 m de côté (fig. 1 et 2). Celui-ci est flanqué au nord d'une tour-clocher et d'un passage ouvert sur la nef qui assurent la jonction avec l'affleurement rocheux (fig. 3). À la base de la tour-clocher, une porte communique avec deux salles troglodytiques taillées dans le tuffeau. Les maçonneries d'origine de l'édifice correspondent aux élévations de la nef et du chœur, qui sont presque intégralement conservées.

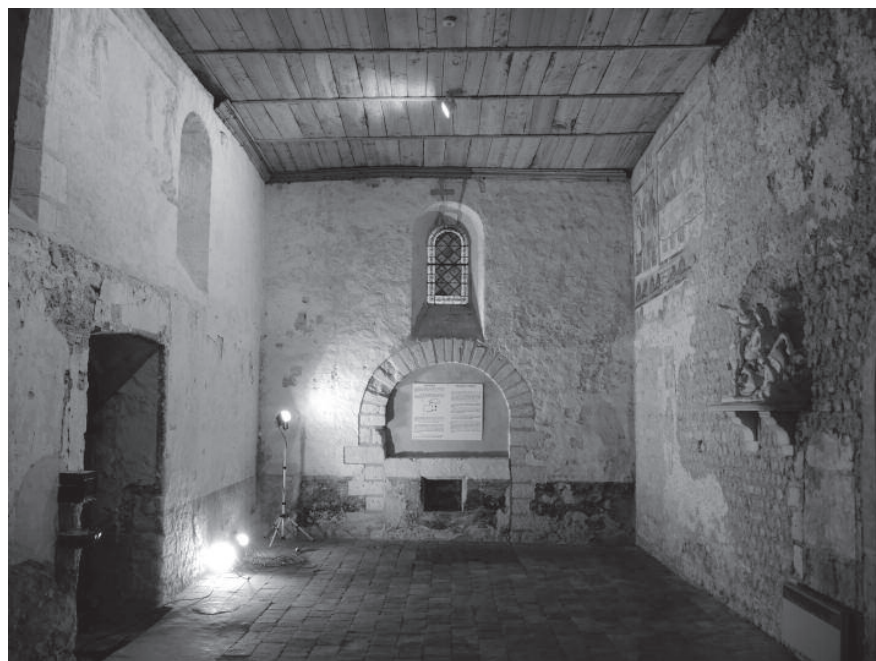
Fig. 4 - Rohecorbon, église Saint-Georges, vue de la nef depuis le chœur.

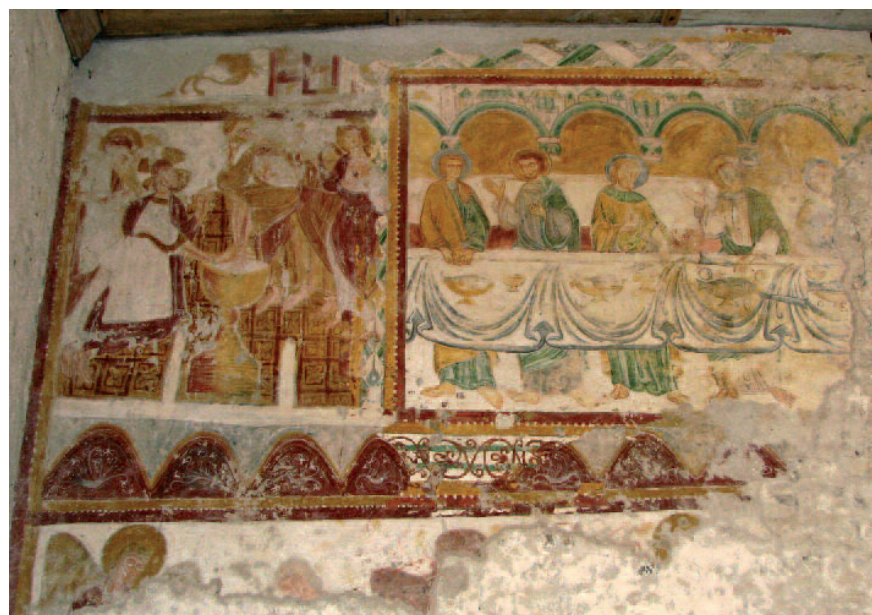
Fig. 6 - Rochecorbon, église Saint-Georges, peintures du mur nord de la nef avec, à gauche, la représentation du Lavement des pieds, probablement de la première moitié du XI<sup>e</sup> siècle, sur laquelle est venue s'ajouter une représentation de la Cène vers la fin du XII<sup>e</sup> siècle.

À l'intérieur, le mur nord, qui est aveugle sur toute sa longueur, conserve les vestiges d'un important décor peint représentant la scène du Lavement des Pieds, complétée plus tardivement par une illustration de la Cène <sup>7</sup> (fig. 5 et 6). Si les spécialistes s'accordent à dire que la Cène a été réalisée vers la fin du XII<sup>e</sup> siècle ou dans les premières décennies du XIII<sup>e</sup> siècle, le doute persiste concernant la peinture à fresque du Lavement des pieds qui, stylistiquement, pourrait être contemporaine de la construction de l'église <sup>8</sup>.

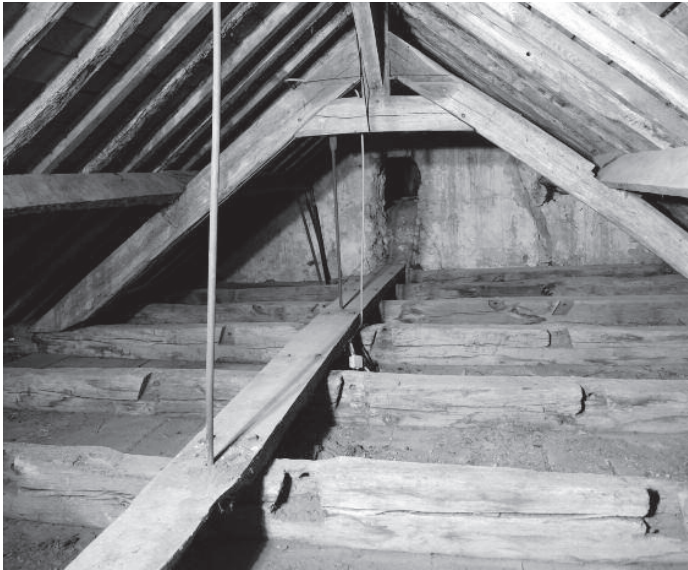
Fig. 7 - Rochecorbon, église Saint-Georges, charpente de la nef, vue depuis l'ouest, avec, au premier plan, les entrails en place (1028d) des fermes d'origine et, au second plan, les entrails rapportés (1127d) lors des travaux du chœur.

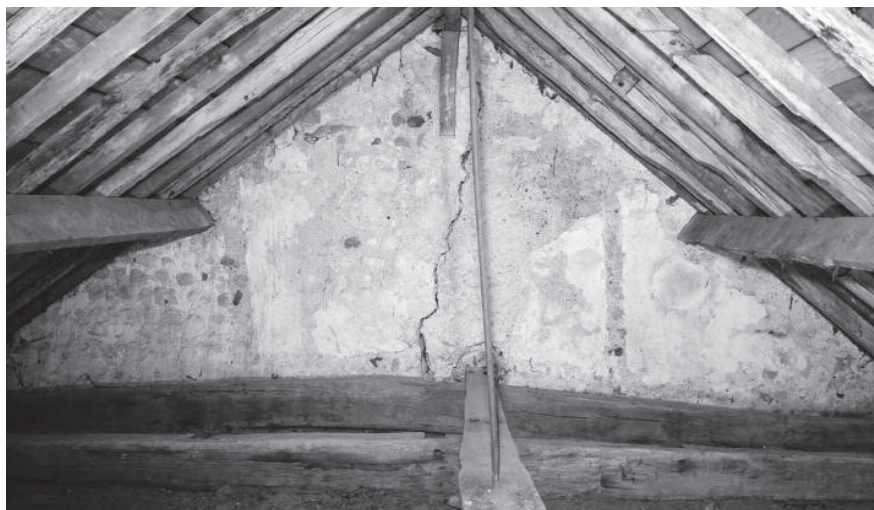
Fig. 11 - Rochecorbon, église Saint-Georges, vue intérieure du pignon ouest avec la trace en négatif de la première ferme et de ses potelets latéraux imprimés dans l'enduit.

ces éléments est confirmée, d'une part, par trois chevrons complets réemployés<sup>15</sup>, datés par dendrochronologie, qui attestent bien par leur unique mi-bois à demi-queue d'aronde, au tiers supérieur de leur longueur, du positionnement des potelets latéraux et, surtout, de l'absence de faux entrain. D'autre part, le pignon ouest, contre lequel était plaquée la première ferme, a été recouvert à une époque indéterminée d'un enduit à la chaux dans lequel est imprimé le négatif de cette ferme (fig. 11). Ce fantôme montre bien deux potelets droits<sup>16</sup> et l'absence de faux entrain, l'empreinte du poinçon n'étant quant à elle plus visible en raison d'une fissure au milieu du pignon qui a fait tomber l'enduit.

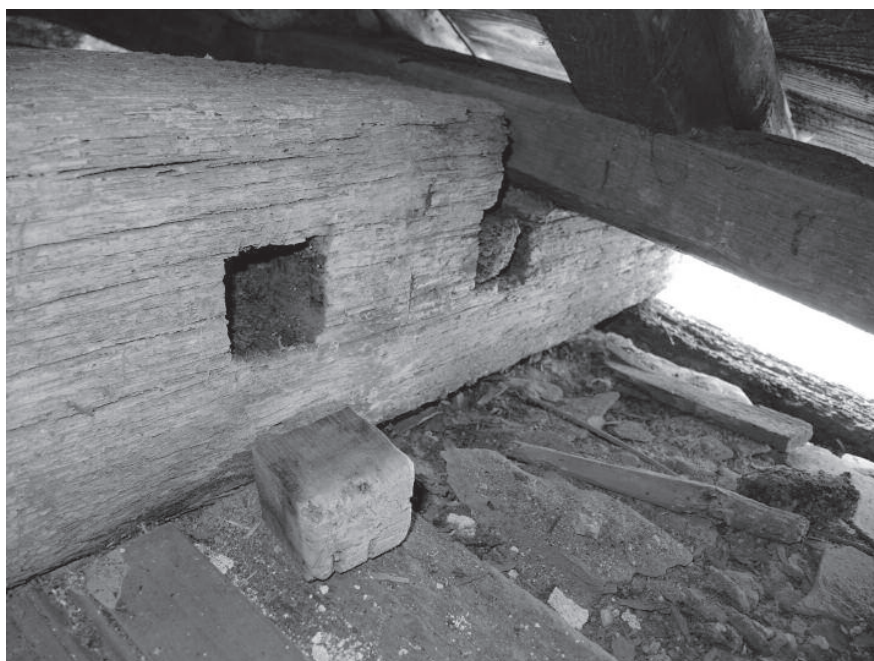
Fig. 12 - Rochecorbon, église Saint-Georges, flanc est de l'entrait E3 avec ses deux entailles carrées ayant conservé leur cales.

On relève sur le flanc des entrains E2, E3 et E419, une série de trois fortes entailles carrées, de 6 à 8 cm de côté, profondes de 4 à 8 cm, disposées toujours par deux à l'extrémité nord de l'entrain, avec une troisième isolée à l'extrémité sud (fig. 12). D'un écartement variable, ces entailles ne se font jamais face. Deux d'entre elles conservent des cales en bois, taillées à la hache, qui y ont été insérées en

force. Ces cales, datées par dendrochronologie de la mise en œuvre de la charpente, ont donc condamné ces entailles au cours de l'achèvement de l'ouvrage, ce qui laisse à penser que celles-ci ont pu servir au transport des entrails ou à leur levage, selon une modalité qui nous échappe encore.
