Découverte d'une salle de trait du XIII^e siècle dans les combles de la cathédrale de Bayeux (Calvados)

Frédéric Epaud

Bayeux. Découverte d'une salle de trait du XIII^e siècle dans les combles de la cathédrale.

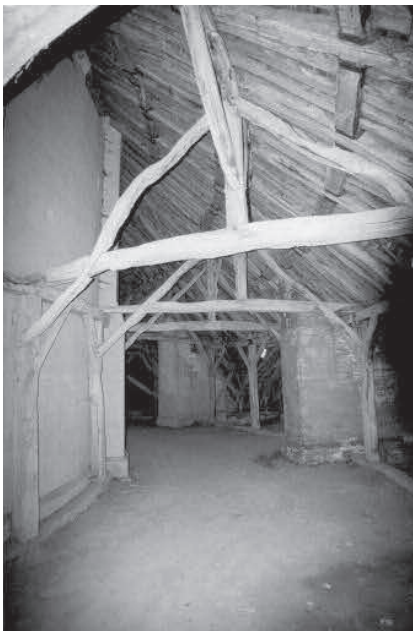
Fig. 4 - Bayeux, cathédrale, comble du déambulatoire.

entrants, le comble est ici dégagé de tout obstacle, selon une conception d'origine (fig. 4). Les reins des voûtains ont tous été remblayés afin d'établir un sol en mortier qui autorise une circulation sur les voûtes. La charpente, datée de 1225d, présente ici un système original de fermes portées par un portique constitué de deux pans de bois, intercalés entre les contreforts et les culées des arcs-boutants⁴. Les fermes sont placées à 3 m du sol, sur les sablières hautes, permettant ainsi une libre circulation, sans obstacle, sur le sol et une exploitation de cet espace sur une largeur de 4 m tout le long des collatéraux et du rond point. Rien n'a cependant permis d'identifier une activité particulière liée à ces dispositions originales. Cet espace, accessible par deux escaliers en vis situés à la naissance du déambulatoire, communique avec les combles des chapelles latérales et axiale.

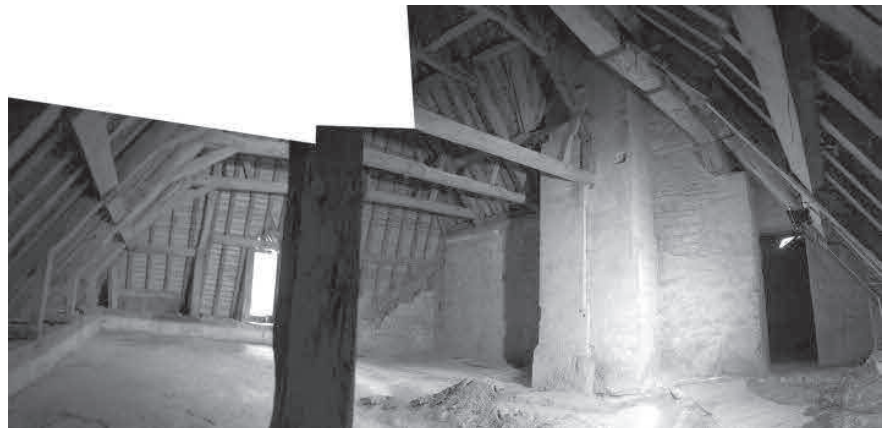
Fig. 6 - Bayeux, cathédrale, comble de la salle du Trésor (photomontage F. Épaud).

Le comble de la salle au Trésor (fig. 6 et 7). La toiture qui couvre la salle au Trésor est identique à celle de la chapelle sud. Orientée est-ouest, elle est adjacente à celle du collatéral ; son versant sud s'appuie sur un muret et son versant nord descend jusqu'au chéneau. À l'est, le comble est fermé par une croupe droite. De nombreux réemplois dans la charpente actuelle, du XIX^e siècle, autorisent une restitution des structures d'origine et des transformations.

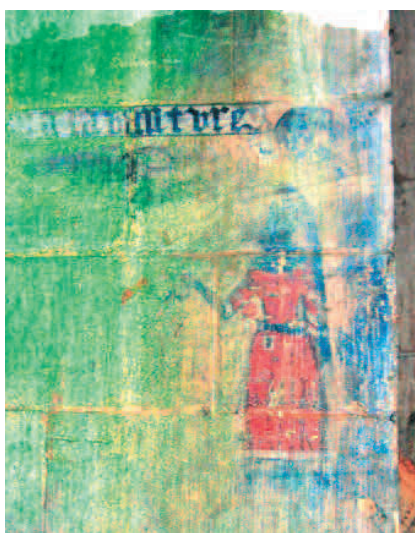
Fig. 5 - Bayeux, cathédrale, comble de la chapelle de la Conception, femme vêtue d'une cotte rouge et coiffée d'un chaperon à longue cornette, sous un phylactère sur lequel on lit « ...a lavanture ».

entrait retroussé situé à 3 m du sol, permettant une libre circulation dans ce comble. Sur le muret, des trous destinés à l'encastrement de baguettes témoignent de la présence d'étagères, de datation inconnue et, sur une des deux culées d'arc-boutant, on observe des vestiges de peintures parmi lesquelles des personnages attribuables aux XIII^e-XIV^e siècles (fig. 5). Leur signification dans ce contexte nous échappe, tout comme la fonction de cette salle.
