## **Approche ethnoarchéologique des charpentes à poteaux plantés : les loges d'Anjou-Touraine**

Frédéric Epaud

Frédéric Epaud. Approche ethnoarchéologique des charpentes à poteaux plantés : les loges d'Anjou-Touraine. *Archéologie médiévale*, 2009, 39, pp.121-160. <halshs-01243359>

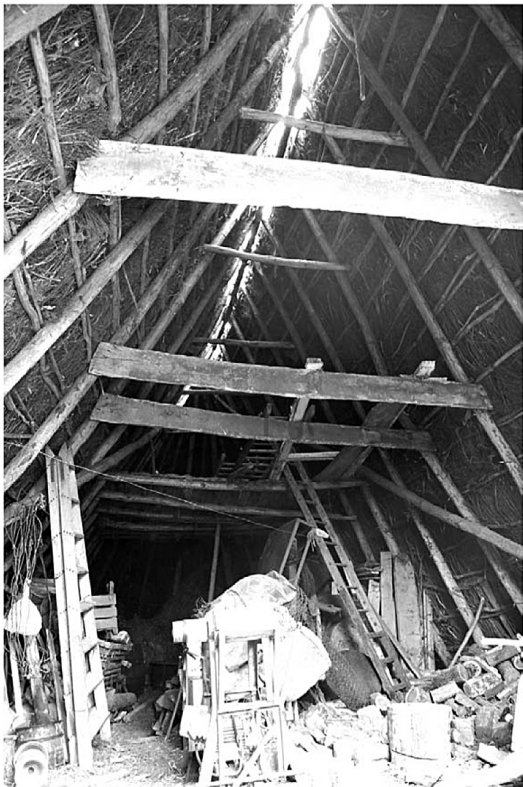
**Fig 10** Ambillou, «La Chaussée». *Vue intérieure (cl. F. É.).*

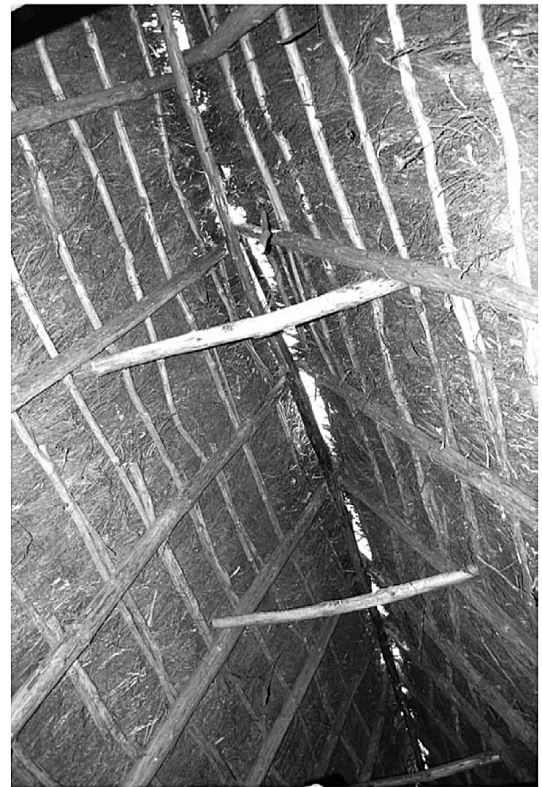
**Fig. 11** Ambillou, «La Chaussée». *Partie haute de la charpente (cl. F. É.).*

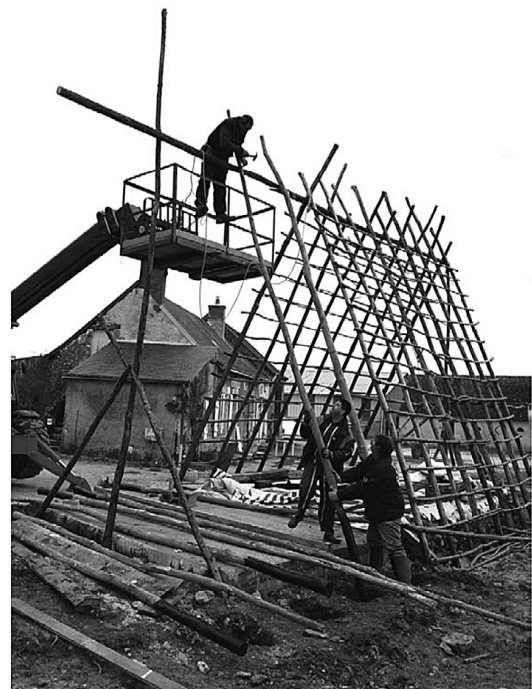
**Fig. 12** Saint-Laurent-du-Lin, «La croix du Chêne pilé». *Reconstitution d'une loge. Une perche faîtière, clouée provisoirement à deux poteaux, sert à la mise en place des chevrons (cl. F. É.).*

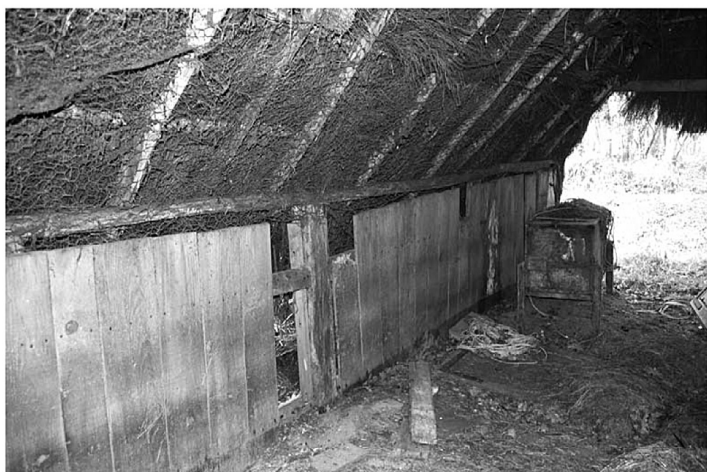
**Fig. 20** Ambillou, « La Girardière ». Cloison interne fixée aux poteaux plantés (cl. F. É.).

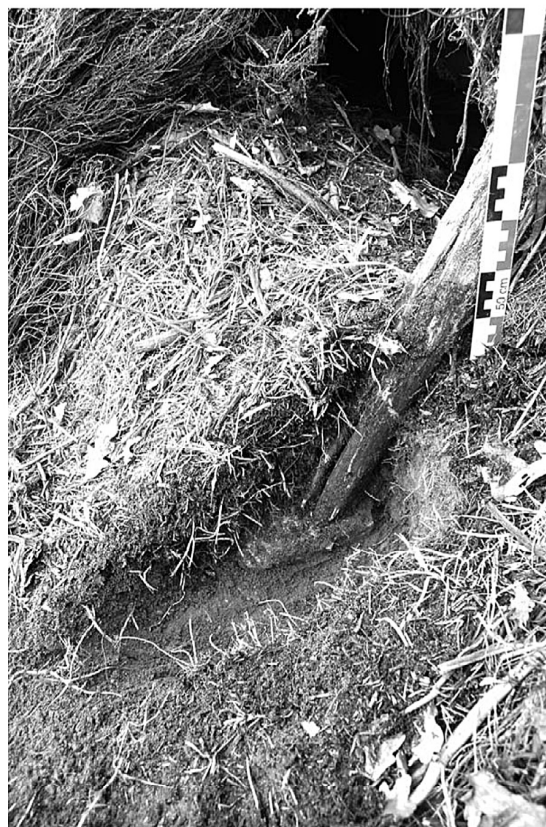
**Fig. 21** Ambillou, « La Girardière ». Chevron enfoui en pied dans un talus et posé sur une pierre plate (cl. F. É.).

En appui sur la faîtière et les deux sablières, un chevronnage fait de perches en châtaignier de 4,50 m de long et de 6 cm de diamètre à la base, toujours écorcées, complète la charpente. Ces perches sont toutes ancrées dans le sol à 25 cm de profondeur et viennent en appui sur une pierre plate (fig. 21). Ce chevronnage comporte huit fermes, équidistantes de 60 cm, constituées chacune d'un couple de perches raidies par un petit entrait retroussé cloué en partie haute. Entre ces fermes s'intercalent quelques perches isolées, fixées elles aussi par cloutage aux sablières et faîtière, avec parfois une amputation de leur partie inférieure à l'arase de la sablière et une absence de perche en vis-à-vis sur le versant opposé. Pour assurer le contreventement du chevronnage, une perche de 7 m de long est clouée en sous-face des chevrons de chaque versant, disposée en biais en partant de l'angle inférieur de la toiture jusqu'à l'angle opposé supérieur, et dans le sens inverse pour l'autre versant.

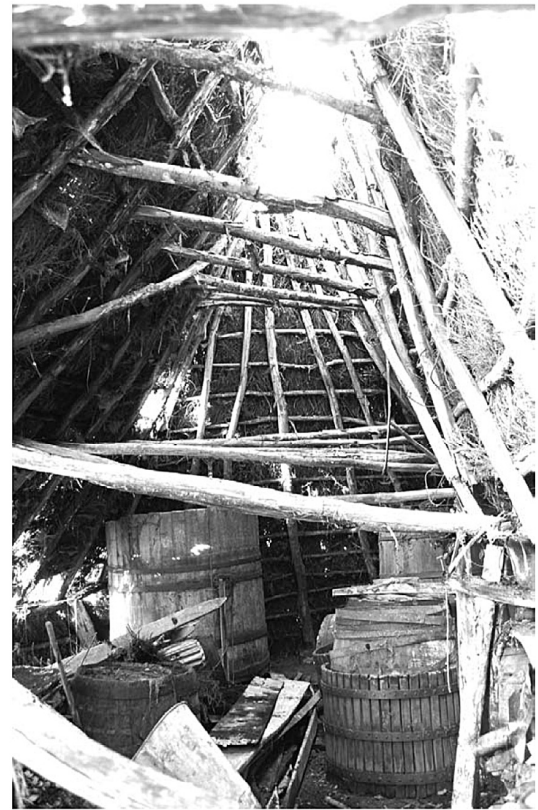
Fig. 24 Ambillou, « La Giberdière ».  
Charpente à chevrons-formant-fermes (cl. F. É.).

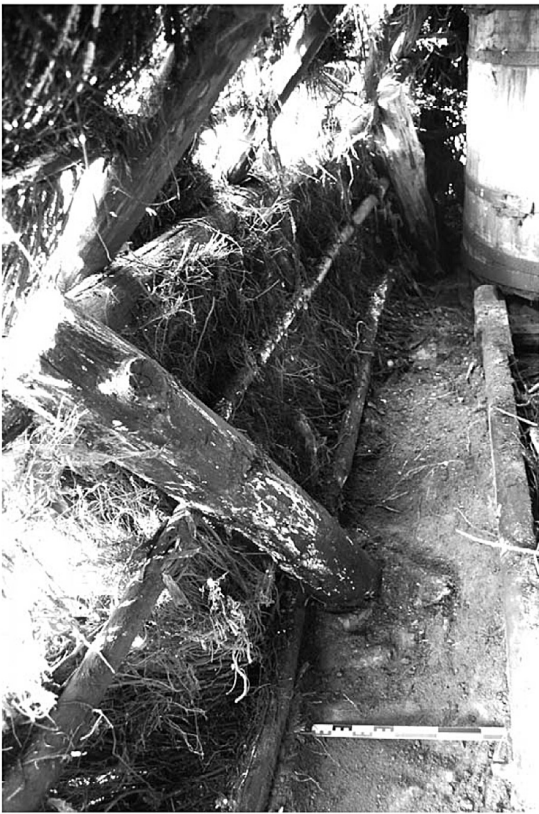
**Fig. 26** Ambillou, « La Giberdière ». Cloison sur poteaux plantés (cl. F. É.).

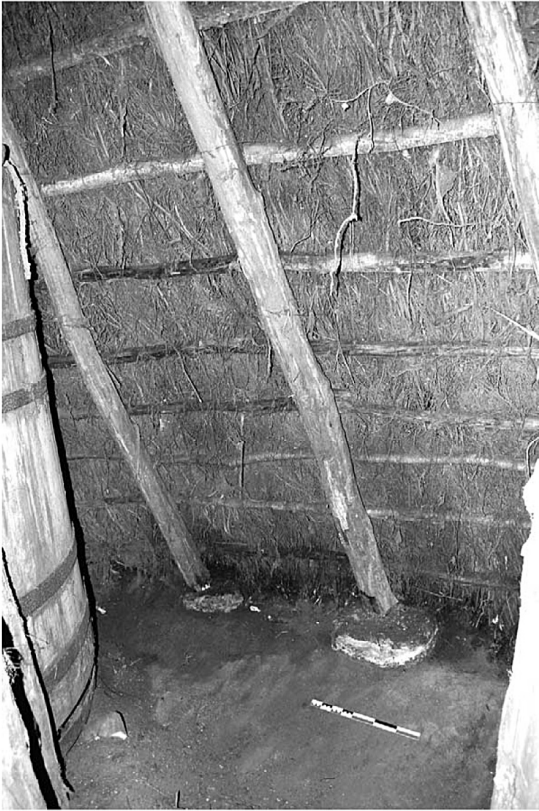
**Fig. 31** Ambillou, « La Giberdière ». Pieds des chevrons de la croupe, en appui sur des pierres plates (cl. F. É.).

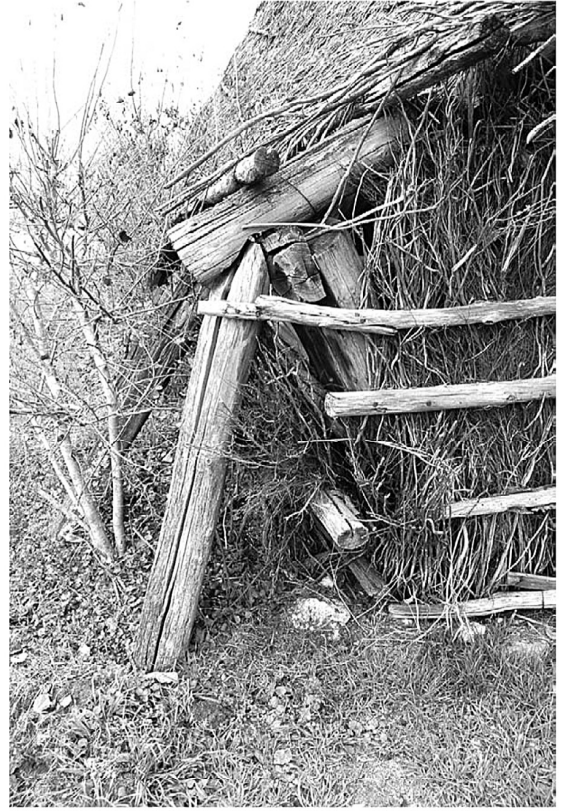
**Fig. 32** Ambillou, « La Giberdière ». Poteau oblique de soutien (cl. F. É.).

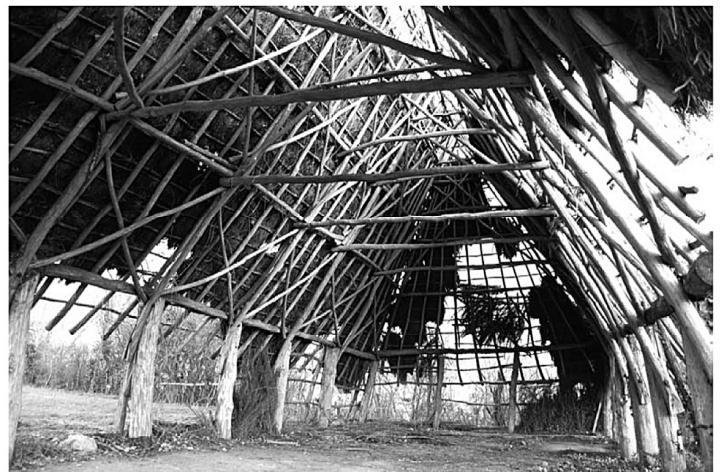
Fig. 43 Vihiers, « La Dauphinerie ». Charpente à fermes et pannes (cl. F. É.).

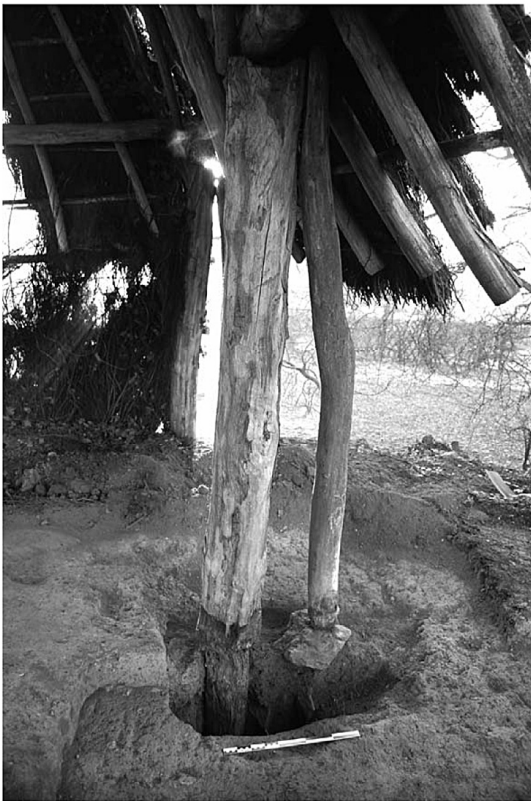
Fig. 48 Vihiers, « La Dauphinerie ». Cinquième poteau ouest avec son poteau oblique appuyé sur une pierre (cl. F. É.).

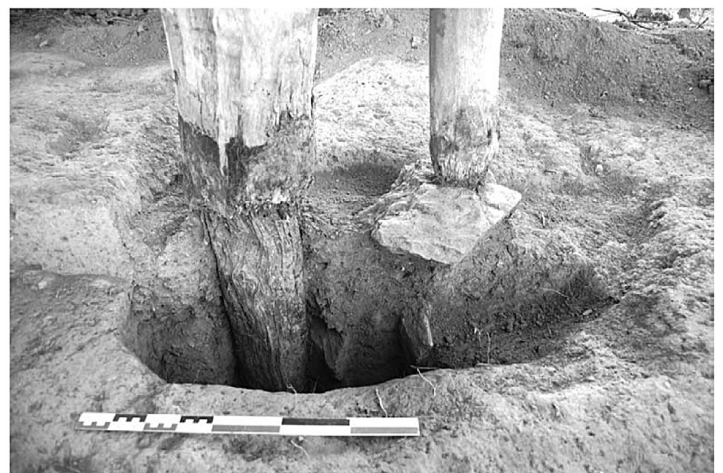
Fig. 50 Vihiers, « La Dauphinerie ». Trou de poteau avec le bois conservé du poteau (cl. F. É.).

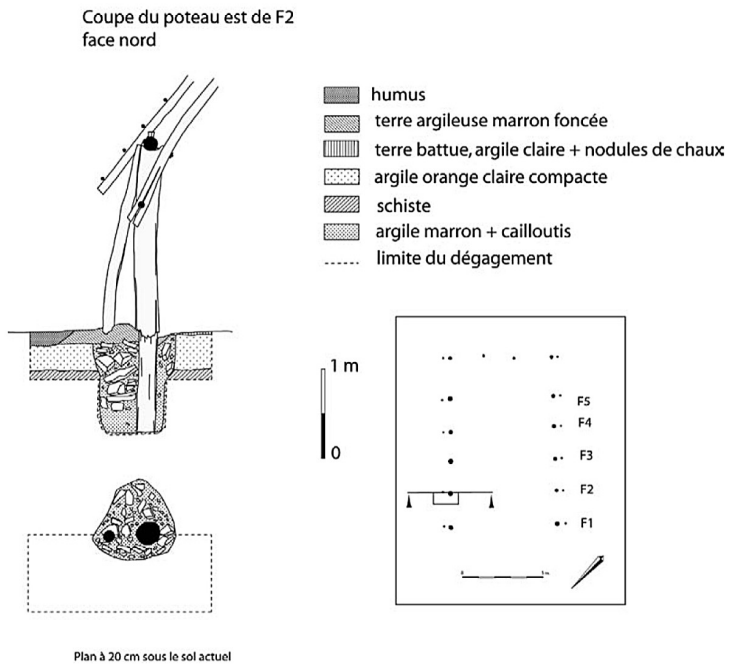
**Fig. 52** Vihiers, «La Dauphinerie». Coupe et plan du deuxième poteau est (relevé et dessin F. É.).

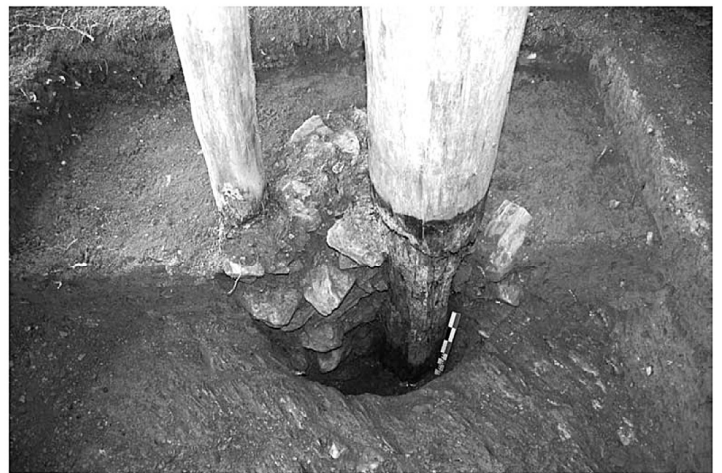
**Fig. 53** Vihiers, «La Dauphinerie». Trou de poteau du deuxième poteau est, creusé dans le schiste (cl. F. É.).

Leur dégradation superficielle ne concerne que leur aubier et le cœur du bois est sain. La forme des trous de poteau est irrégulière mais, dans les deux cas, le poteau est excentré vers l'intérieur du bâtiment, sans pierre de calage au fond. À supposer un arasement à plus de 10 cm du sol actuel (fig. 45), seuls les poteaux principaux seraient observables, non les poteaux obliques et il serait, par ailleurs, bien difficile, sinon impossible, de restituer la structure de la charpente.

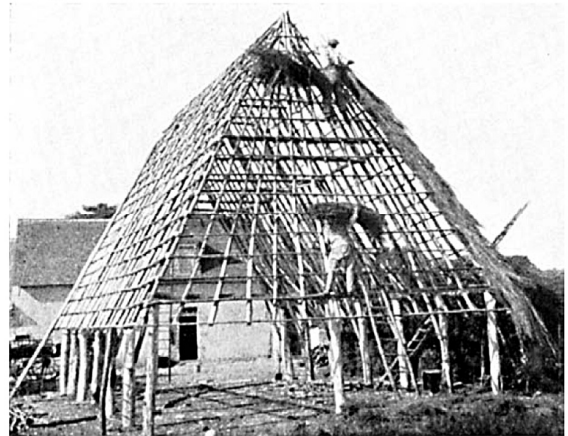
Fig. 59 Pose de la couverture en bruyère depuis un arêtier (STEMMERMANN 1942).
