Frédéric Epaud, Vincent Bernard. L'évolution des charpentes d'églises du Val d'Oise, du XIe au XXe siècle. *Revue Archéologique du Centre de la France*, 2008, 47, [en ligne], 34 p. <halshs-01243360>

L'évolution des charpentes d'églises du Val d'Oise, du XI^e au XX^e siècle

THE DEVELOPMENT OF CHURCH
ROOFS IN VAL D'OISE FROM
11TH TO 20TH CENTURY

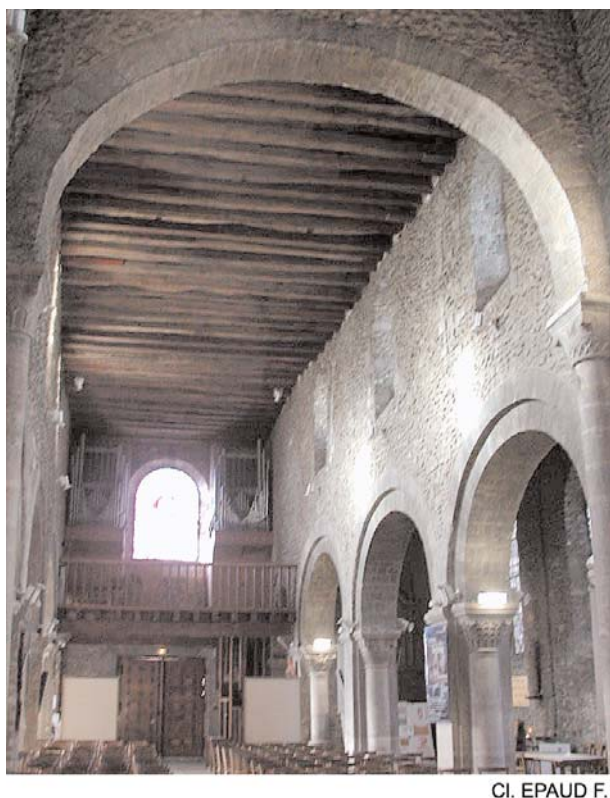
Fig. 2 : Église de Deuil-la-Barre.
Nef romane restaurée en 1950.

séparé de ses collatéraux par cinq grandes arcades en plein cintre retombant sur des piles quadrangulaires dont les chapiteaux sont attribués à la fin du XI^e s. (Prache 1983 : 468). Les fenêtres hautes étaient décalées par rapport aux arcades. La charpente du comble a été reconstruite en 1950, mais en réemployant l'ensemble des entrails des fermes romanes selon leur disposition d'origine, espacés tous les 80 cm pour reconstituer un plafond planchéié apparent (Fig. 2).

quent soit par un manque de moyens pour réaliser des voûtes lambrissées, soit par une mode héritée des plafonds des églises romanes (Fig. 2). Il est peut-être intéressant de faire le parallèle ici avec l'architecture civile qui, aux XV^e-XVI^e s., abandonna la mode des voûtes lambrissées dans les logis seigneuriaux au profit des plafonds apparents et parfois décorés, issus de la Renaissance italienne.

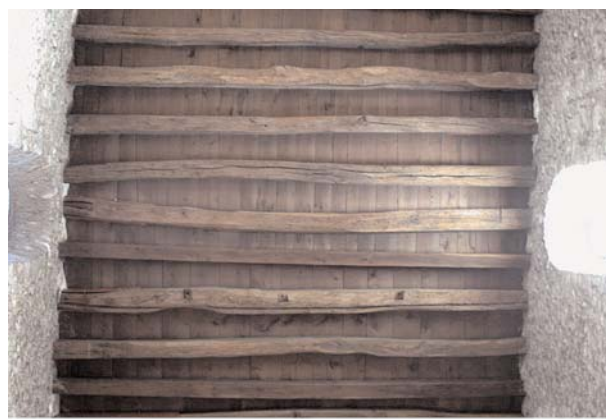
Fig. 3 : Église de Deuil-la-Barre. Entraits romans
(aut.-hiver 1094/95d) en réemploi dans la nef.

on relève une série d'entailles à mi-bois pour l'assemblage primitif des chevrons inclinés à 40°, d'un couple de contrefiches obliques et d'un poteau central qui pourrait être assimilé à un poinçon (Fig. 3 et 4).

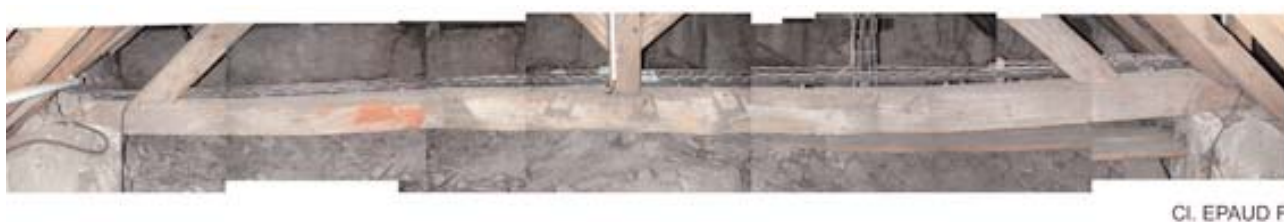
Fig. 5 : Deuil-la-Barre. Entrait roman réemployé sur la croisée du transept (aut.-hiver 1094/95d).

Sur la croisée du transept, qui fut voûtée d'arêtes à l'origine, la charpente de 1950 réemploie également des entrails romans (Fig. 5).

Ceux-ci ne présentent pas de rainure puisque la charpente était dissimulée par la voûte maçonnée. La disposition de leurs mi-bois est identique à celle des entrails de la nef ; cependant, deux mi-bois supplémentaires supposent soit un repentir de la disposition précédente, et donc le remplacement du poinçon par une croisée d'écharpe (1^{ère} hypothèse), soit l'association du poinçon avec la croisée d'écharpe

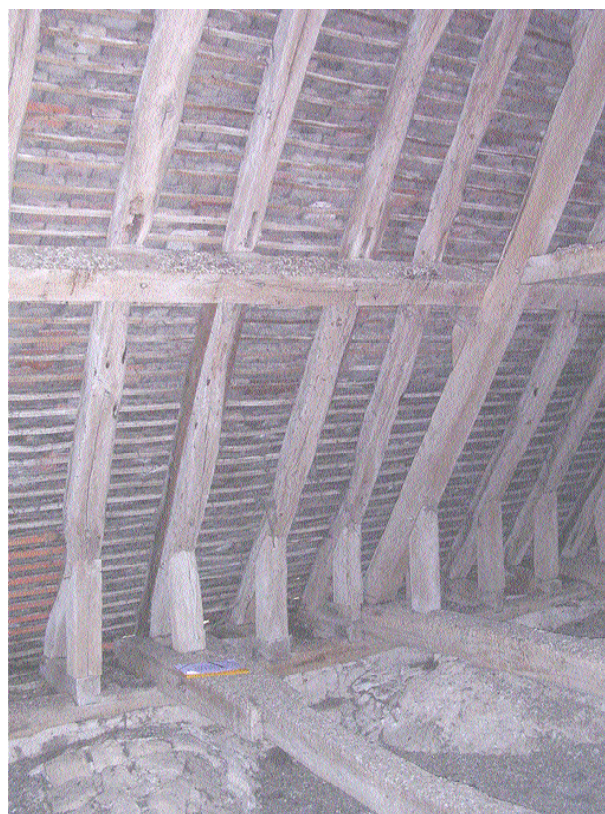
Fig. 13 : Nesles-la-Vallée. Charpente de la nef
avec les chevrons d'origine en place (1219d),
avec insertion en sous-œuvre des fermes et des pannes.

Conservée uniquement sur la nef, la charpente d'origine fut reprise en sous-œuvre au XIX^e s. par l'insertion de fermes et de pannes, mais sans aucune modification de la structure en place (Fig. 13).

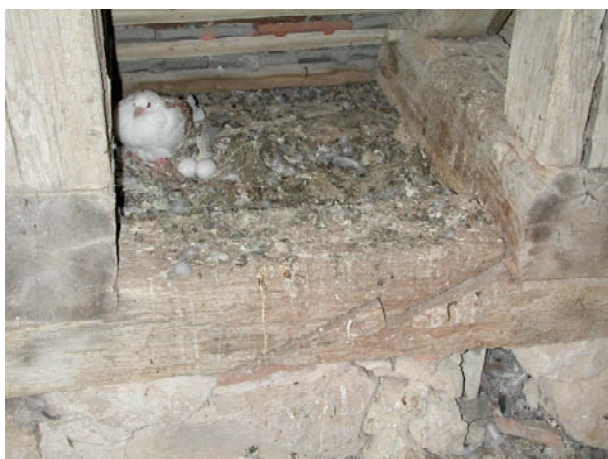
Fig. 17 : Nesles-la-Vallée.
Enture crantée des sablières, 1219d.

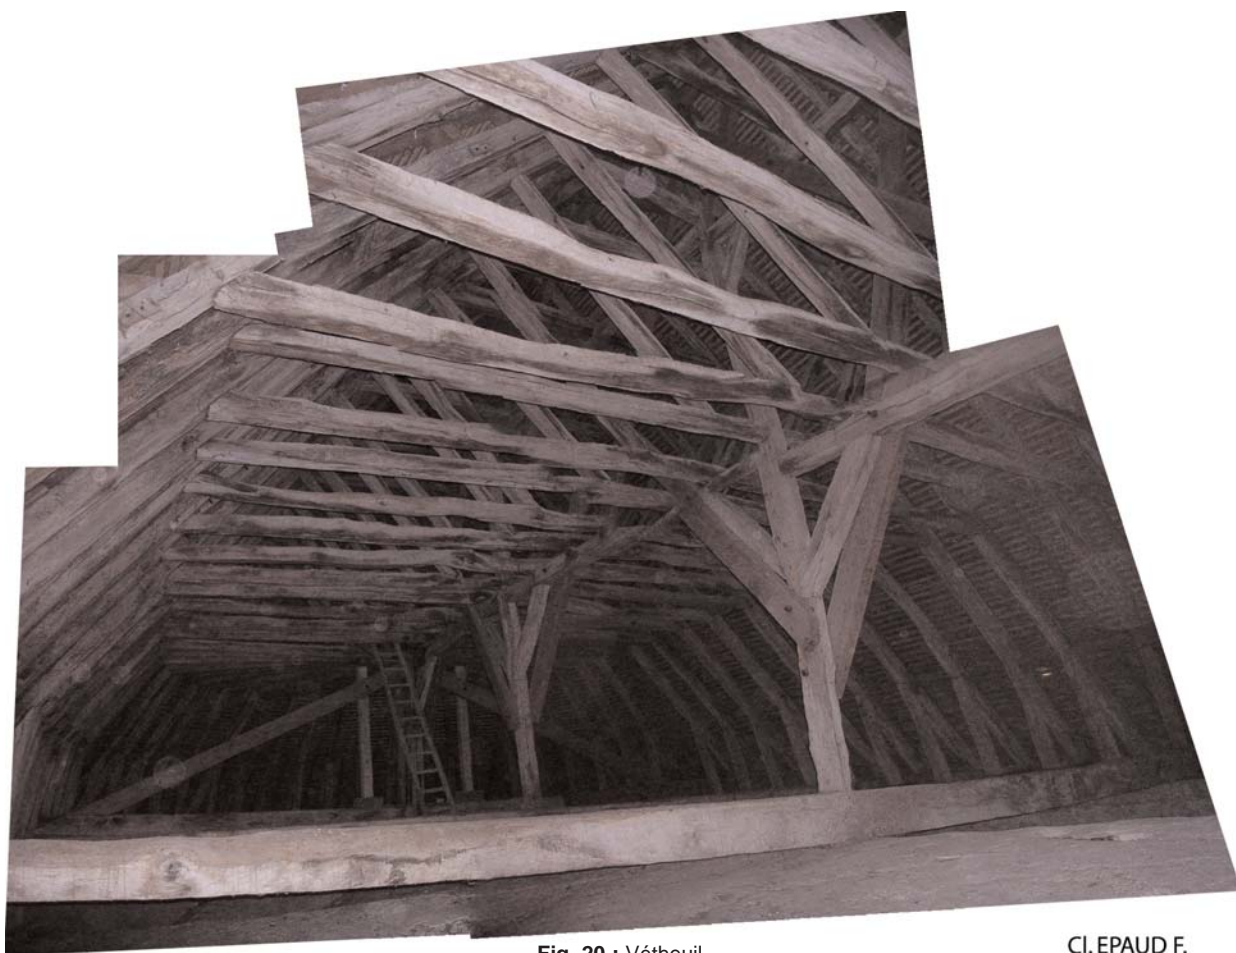
Fig. 20 : Vétheuil.
Charpente du chœur, 1210-1212d.

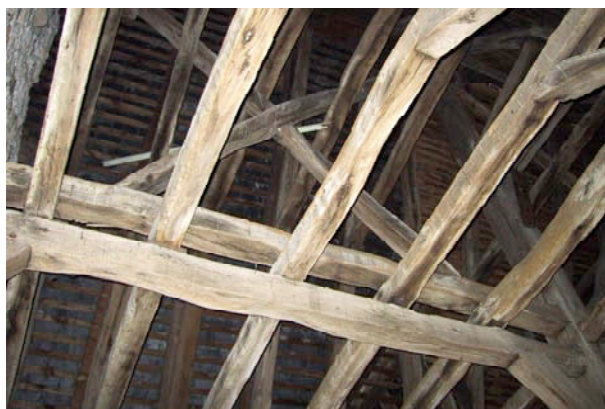
Fig. 30 : Bessancourt.
Double liernes et croisée d'écharpes.

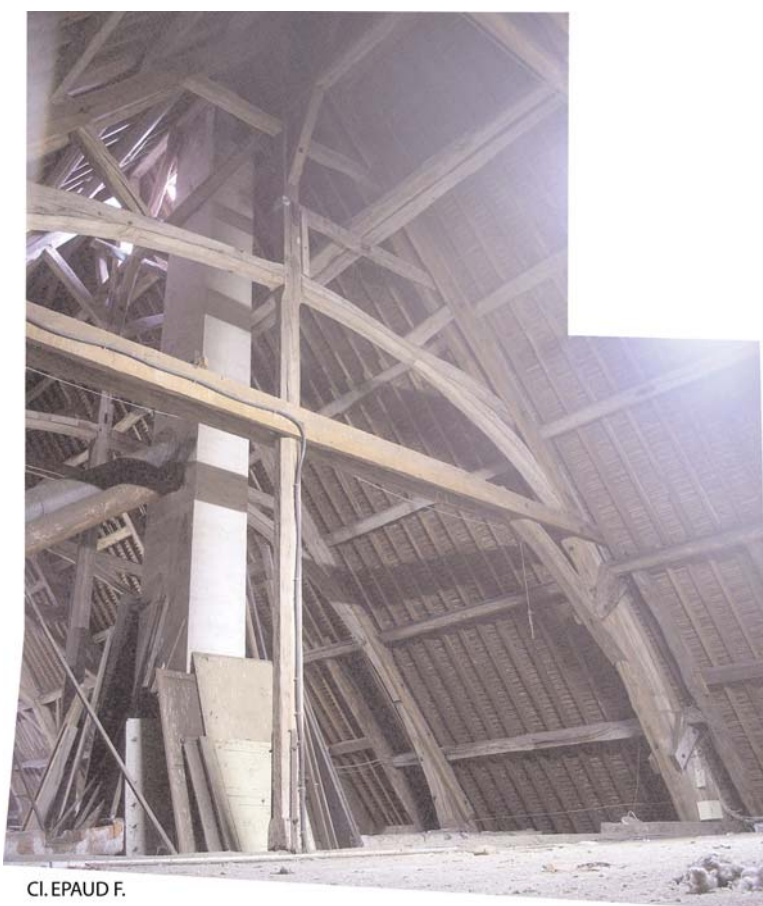
Fig. 32 : Abbaye de Royaumont.
Comble du dortoir des convers.
Ferme de la charpente voûtée du XIII^e s. réemployée au XIX^e s.

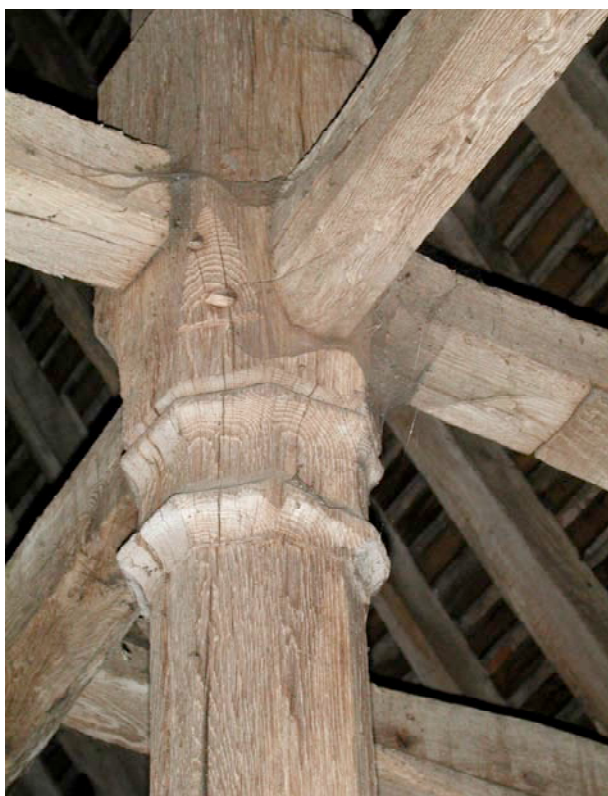
Fig. 37 : Église Saint-Aignan d'Arthies.
Détail du poinçon sculpté, XVI^e s.

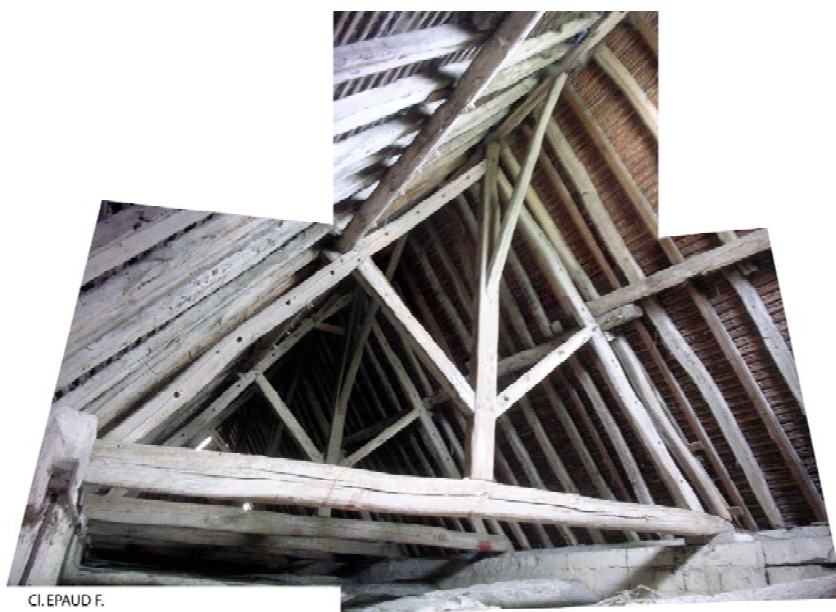
Fig. 39 : Champagne-sur-Oise. Charpente de la nef, 1234d.

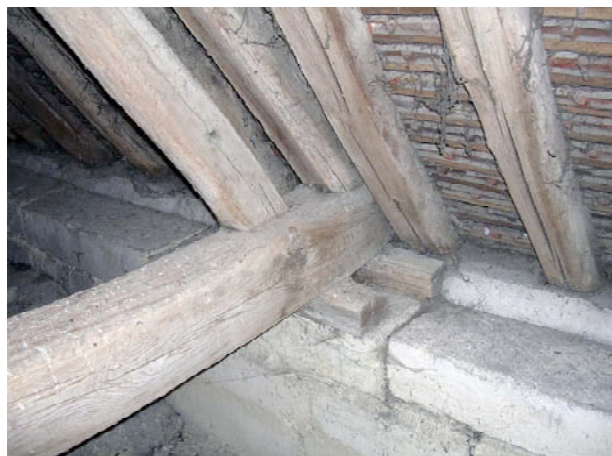
Fig. 43 : Champagne-sur-Oise.
Pose sur cale de la ferme sur le mur, 1234d.

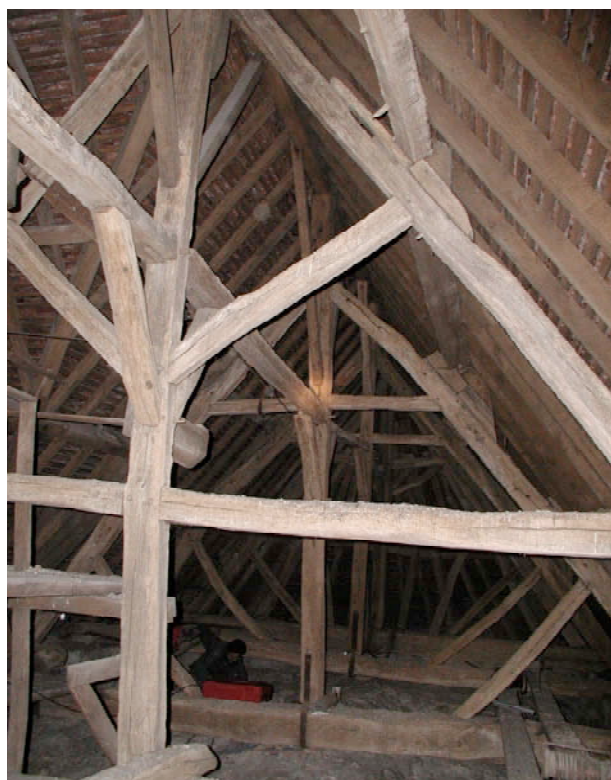
Fig. 46 : Église de Marly-la-Ville,
charpente du chœur, 1262-1265d.

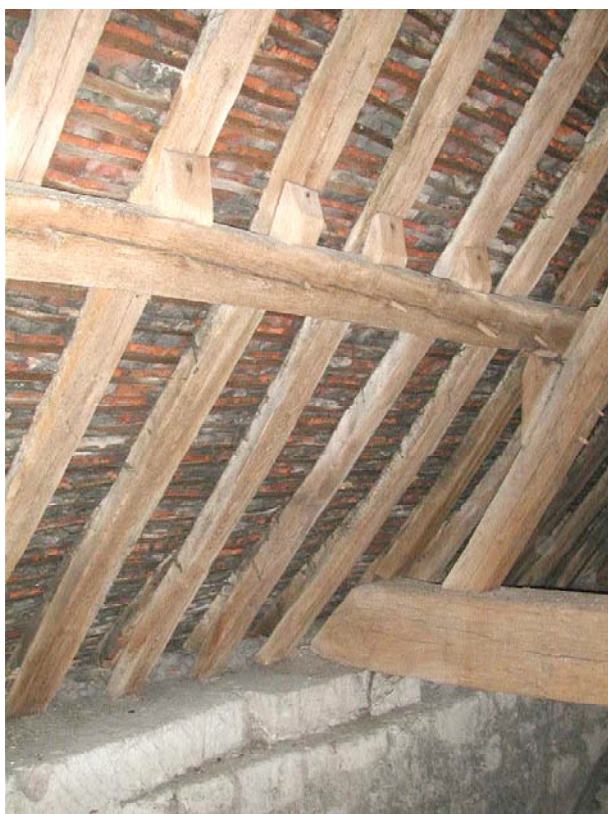
Fig. 48 : Villiers-le-Bel.
Cales de butée des chevrons, XVI^e s.

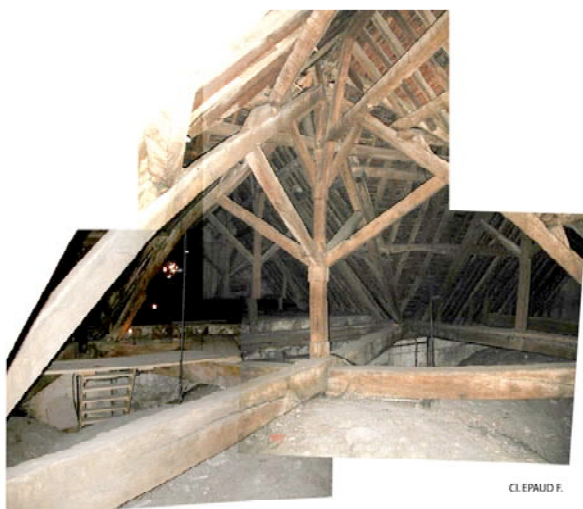
Fig. 49 : Église Saint-Antoine d'Ennery.
Croisée du transept, vers 1560.

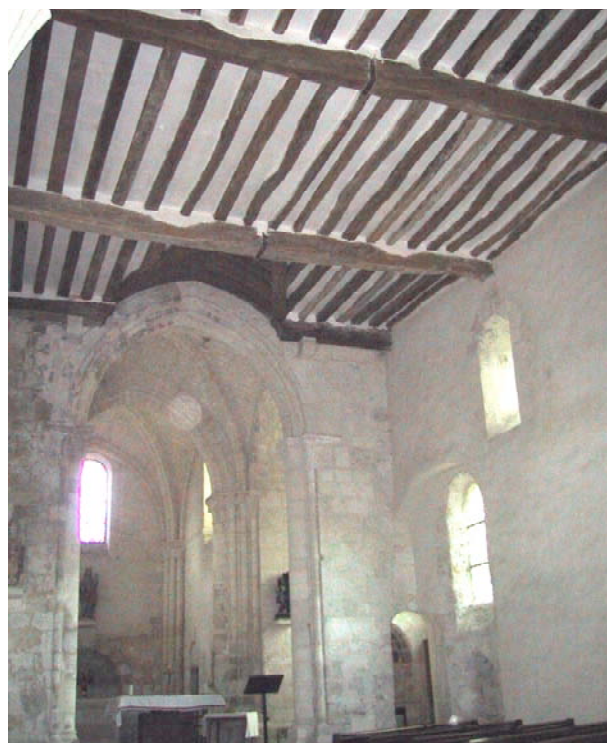
Fig. 51 : Église Saint-Pierre-aux-Liens de Brignancourt,
nef, plafond du XV^e s.

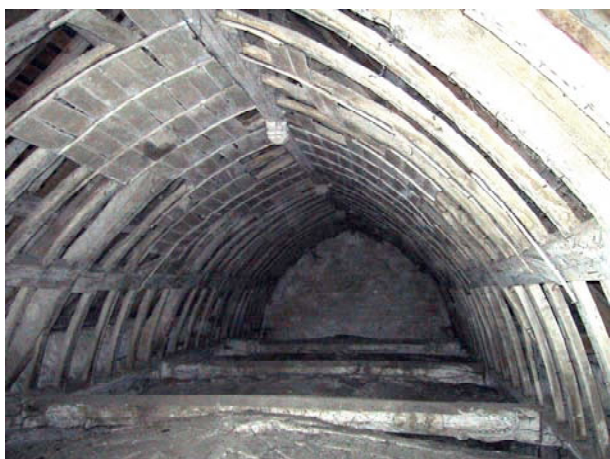
Fig. 52 : Église Saint-Pierre et Saint-Paul d'Arronville.
Charpente de la nef, fin XV^e s.

Celle de la nef de l'église Saint-Pierre et Saint-Paul d'Arronville (Fig. 52-53) présente une structure à

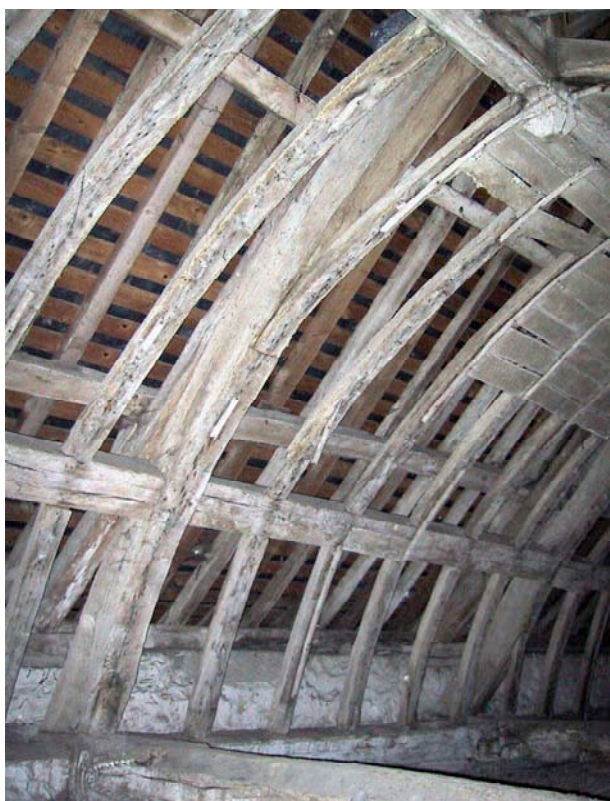
Fig. 53 : Arronville.
Vue des cerces courbes assemblés aux liernes.

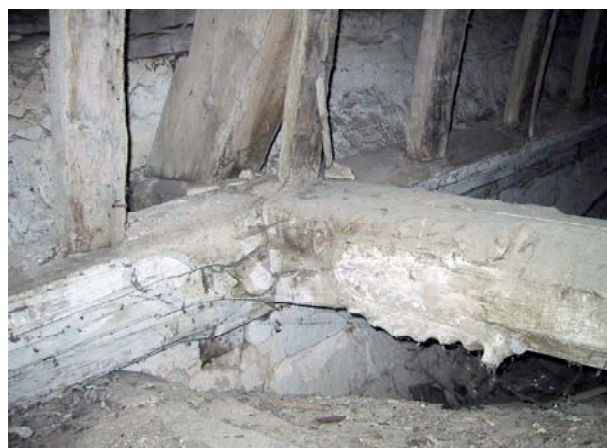
Fig. 54 : Arronville.
Sablières sculptées et engoulant, fin XV^e s.

Le lambris est fait de planchettes bouvetées et rainurées, recouvertes de couvre-joints aux raccords le long des cerces. Des engoulants sont sculptés aux abouts des entrains et de certains blochets (Fig. 54-55), tandis que de larges chanfreins agrémentent les sablières. Un badigeon blanc recouvrait l'ensemble de ces bois. L'équarrissage des bois est réalisé à la hache. Seules les cerces présentent par endroits des traces de sciage.

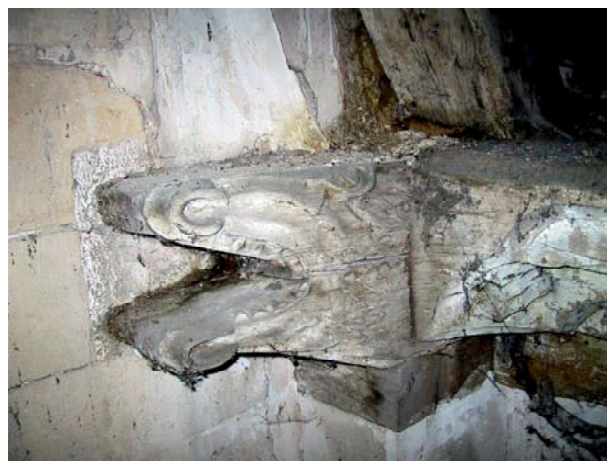
Fig. 55 : Arronville.
Blochet sculpté en forme d'engoulant, fin XV^e s.

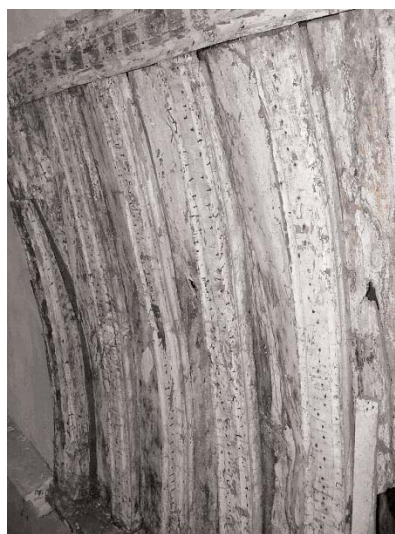
Fig. 57 : Mesnil-sous-Vienne.
Planche fixée aux cerces moulurées, XVI^e s.
