Frédéric EPAUD*,
Vincent BERNARD**

L'évolution des charpentes d'églises du Val d'Oise, du XI^e au XX^e siècle

THE DEVELOPMENT OF CHURCH
ROOFS IN VAL D'OISE FROM
11TH TO 20TH CENTURY

Abstract : From 2003 to 2006 a study of church roofs in Val d'Oise was performed within the framework of SDAVO to outline the development of structures and techniques of carpentry from 11th to 20th century. 150 roofs were observed, from all periods, with particular emphasis on those that most typified each type and period. If several unknown Romanesque roofs were discovered, the rest belong to a relatively known repertoire. There are a large number of Gothic roofs of the first third of 13th century (12% of the corpus) and for the most part unpublished. Several of them show a perfect mastery of 'fermes et pannes' (bent and purlins) towards 1230 and of its widespread nature in the religious architecture in Ile-de-France in this period, to the detriment of 'chevrons-formant-fermes' (common rafters forming a bent) which survive until 16th century only for their vaulting. The post-medieval roofs betray a drop in the quality of wood used, which accompanied the loss of carpentry skills at the beginning of 2

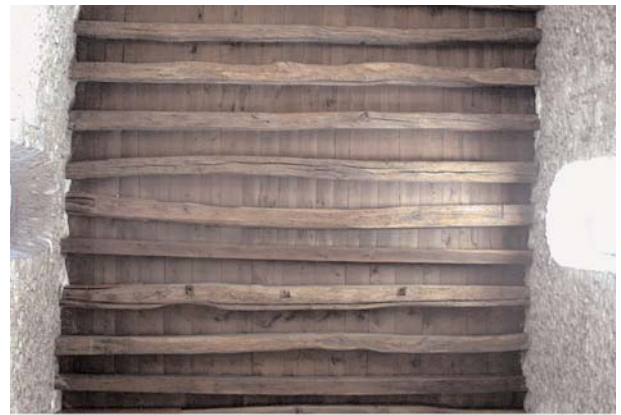
Fig. 3 : Église de Deuil-la-Barre. Entraits romans
(aut.-hiver 1094/95d) en réemploi dans la nef.

on relève une série d'entailles à mi-bois pour l'assemblage primitif des chevrons inclinés à 40°, d'un couple de contrefiches obliques et d'un poteau central qui pourrait être assimilé à un poinçon (Fig. 3 et 4).

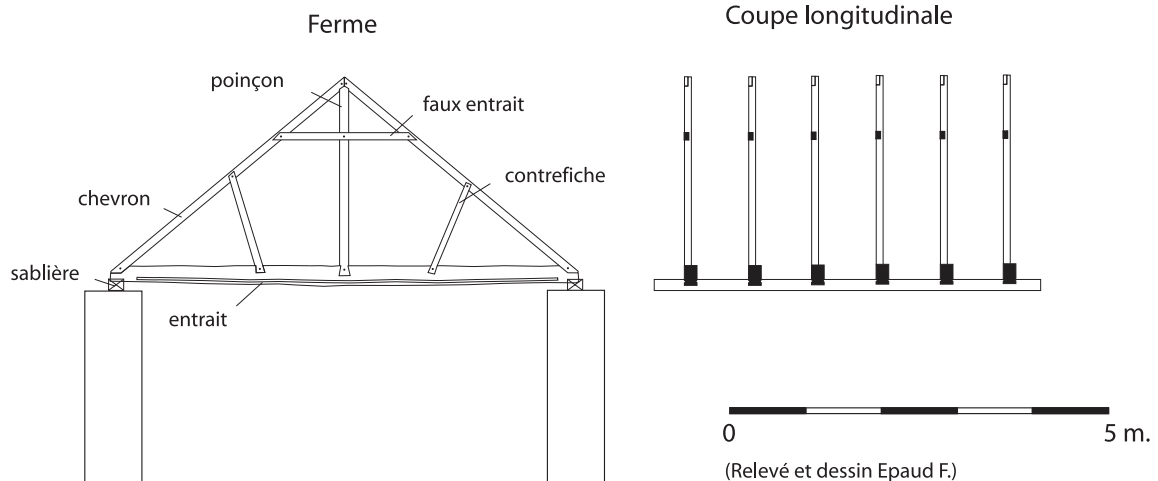
Fig. 4 : Deuil-la-Barre. Restitution de la charpente romane de la nef, 1095d.

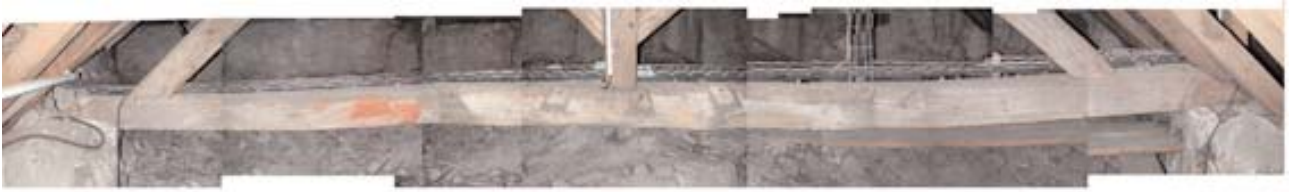
Fig. 5 : Deuil-la-Barre. Entrait roman réemployé sur la croisée du transept (aut.-hiver 1094/95d).

Sur la croisée du transept, qui fut voûtée d'arêtes à l'origine, la charpente de 1950 réemploie également des entrails romans (Fig. 5).

Ceux-ci ne présentent pas de rainure puisque la charpente était dissimulée par la voûte maçonnée. La disposition de leurs mi-bois est identique à celle des entrails de la nef ; cependant, deux mi-bois supplémentaires supposent soit un repentir de la disposition précédente, et donc le remplacement du poinçon par une croisée d'écharpe (1^{ère} hypothèse), soit l'association du poinçon avec la croisée d'écharpe

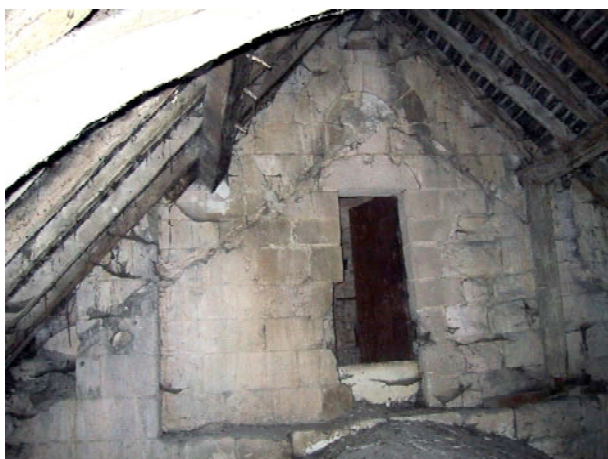
Fig. 7 : Église de Brignancourt.
Négatif de la toiture romane de la nef.

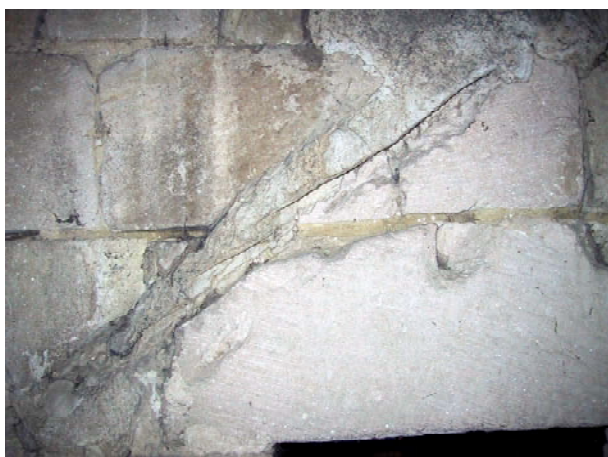
Fig. 8 : Église de Brignancourt. Empreintes des matériaux
de couverture de la toiture romane.

(Fig. 8). Ces traces de plus de 20 cm de long et épaisses d'1 cm évoquent davantage des bardeaux en bois que des tuiles.

Parallèlement à ces négatifs et juste en dessous, on distingue nettement une série de petites encoches longues de 5 cm et distantes de 22 à 27 cm pour le versant nord et de 12 à 16 cm au sud, destinées à la fixation dans le mur du lattis pour le support des bardeaux. Par endroits, ces encoches prennent la forme de trous circulaires de 2 cm de diamètre qui montrent que ce lattis était constitué aussi bien de liteaux que de petites perches. Ces dernières, susceptibles de se fendre au clouage, supposent donc une rétention des bardeaux par des chevilles travaillant en butée sur ce lattis.

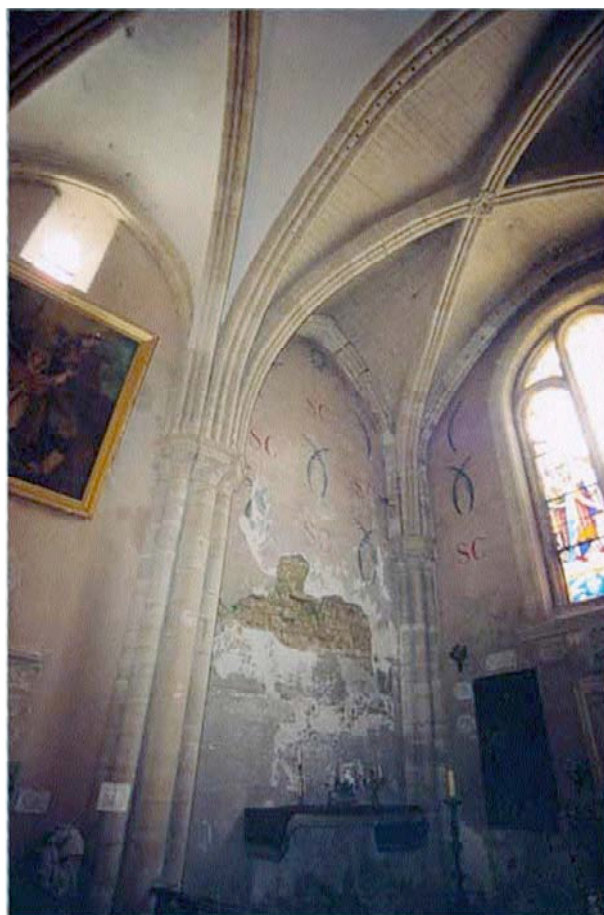
Fig. 9 : Église de Saint-Clair-sur-Epte. Croisillon nord.

Une charpente similaire a été reconnue sur le bras nord du transept de l'église de Saint-Clair-sur-Epte où trois campagnes de construction sont discernables (Fig. 9).

Une première, au XI^e s., avec la construction des murs gouttereaux avec une baie encore en place. Une seconde, vers le milieu du XII^e s., avec le rajout de

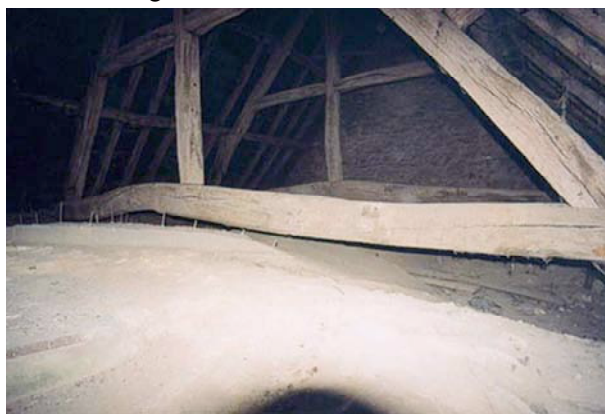
Fig. 10 : Saint-Clair-sur-Epte, croisillon nord.
Entrait roman réemployé.

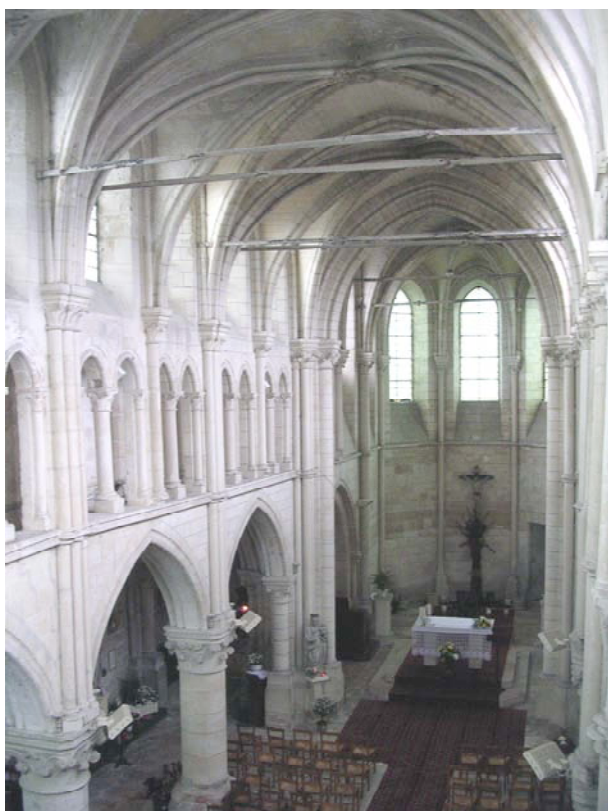
Fig. 12 : Nesles-la-Vallée.
Élévations de la nef.

La nef et le chœur présentent un unique vaisseau central de cinq travées successives, couvertes de voûtes sexpartites (Fig. 12). Les élévations de la nef se subdivisent en trois niveaux avec des grandes arcades, surmontées d'un triforium, puis de doubles fenêtres

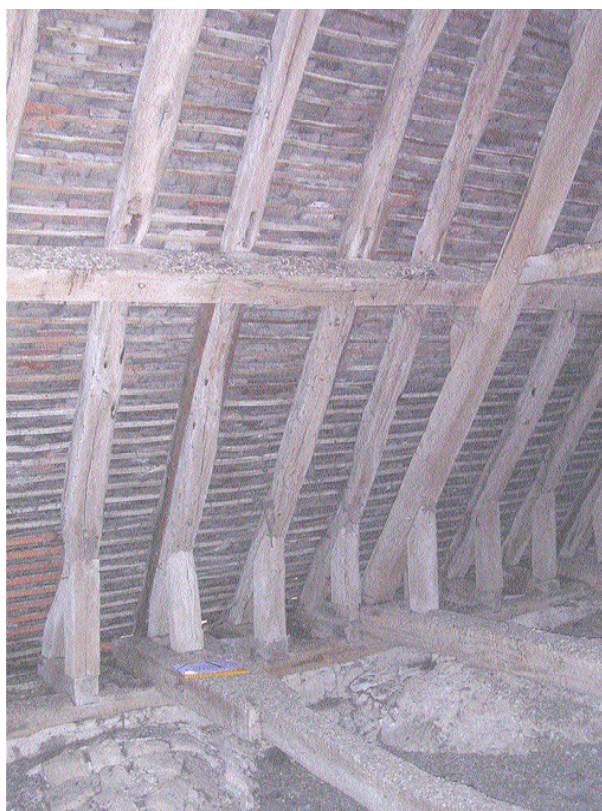
Fig. 13 : Nesles-la-Vallée. Charpente de la nef avec les chevrons d'origine en place (1219d), avec insertion en sous-œuvre des fermes et des pannes.

Conservée uniquement sur la nef, la charpente d'origine fut reprise en sous-œuvre au XIX^e s. par l'insertion de fermes et de pannes, mais sans aucune modification de la structure en place (Fig. 13).

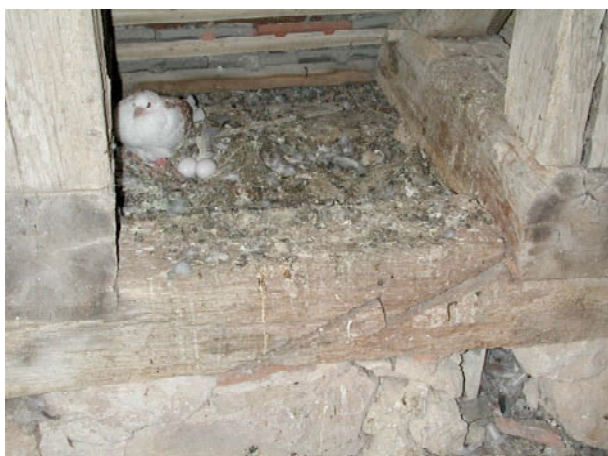
Fig. 17 : Nesles-la-Vallée.
Enture crantée des sablières, 1219d.

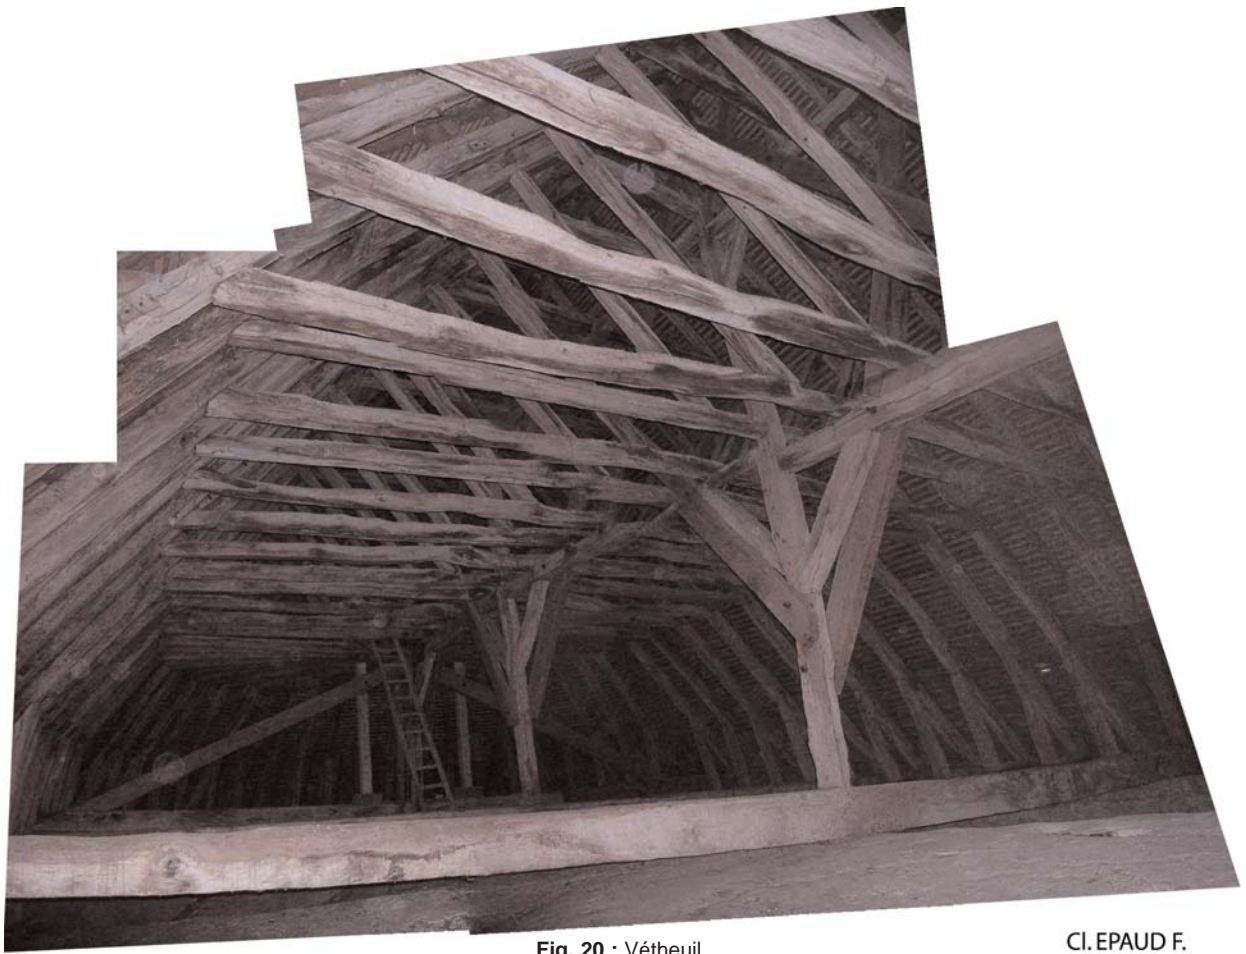
Fig. 20 : Vétheuil.
Charpente du chœur, 1210-1212d.

L'entrait (31 x 24 cm) est soulagé par un poinçon de fond (19 x 14 cm) qui fonctionne en triangulation. En effet, les flancs de la tête du poinçon sont comprimés par les chevrons grâce à une surépaisseur dans laquelle est taillé un embrèvement cranté permettant l'exercice d'une compression maximale. Les chevrons ne sont donc pas tenonnés au poinçon, ni chevillés. Toutefois, pour consolider cet assemblage, une clé ou faux-tenon, de section rectangulaire, traverse de part en part le poinçon et les deux chevrons. L'assemblage

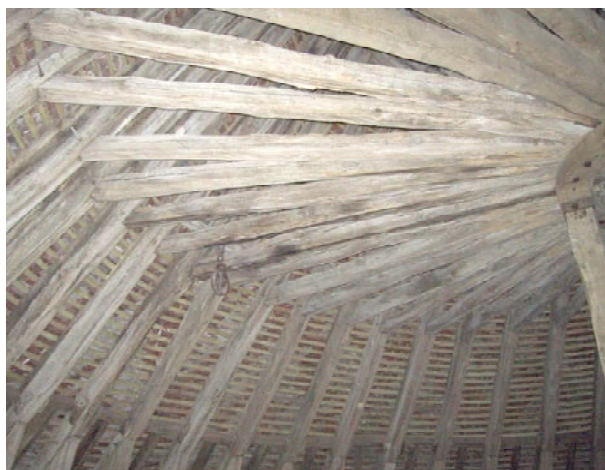
Fig. 24 : Vétheuil.

Enrayure des faux entrails de la croupe, 1210-1212d.

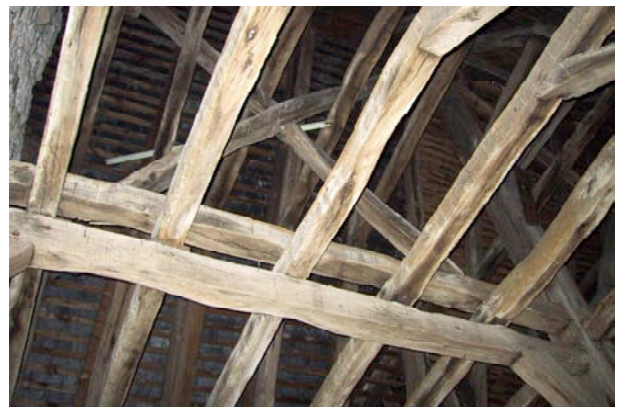
Fig. 30 : Bessancourt.
Double liernes et croisée d'écharpes.

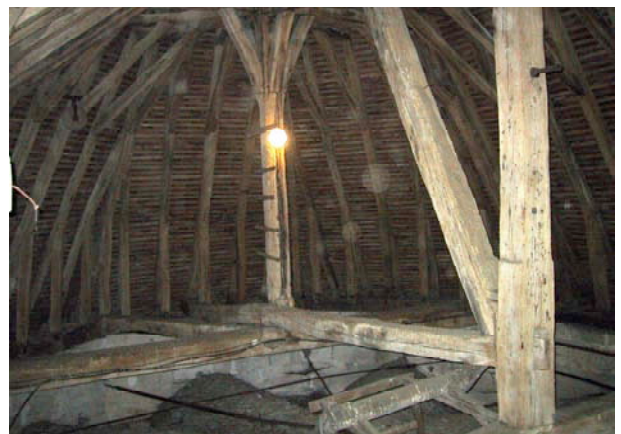
Fig. 31 : Bessancourt.
Croupe absidiale avec son dispositif de contrebutement.

Le système de contrebutement de la croupe (Fig. 31), dispositif relativement rare au XIII^e s., est constitué d'une traverse courbe qui "enjambe"

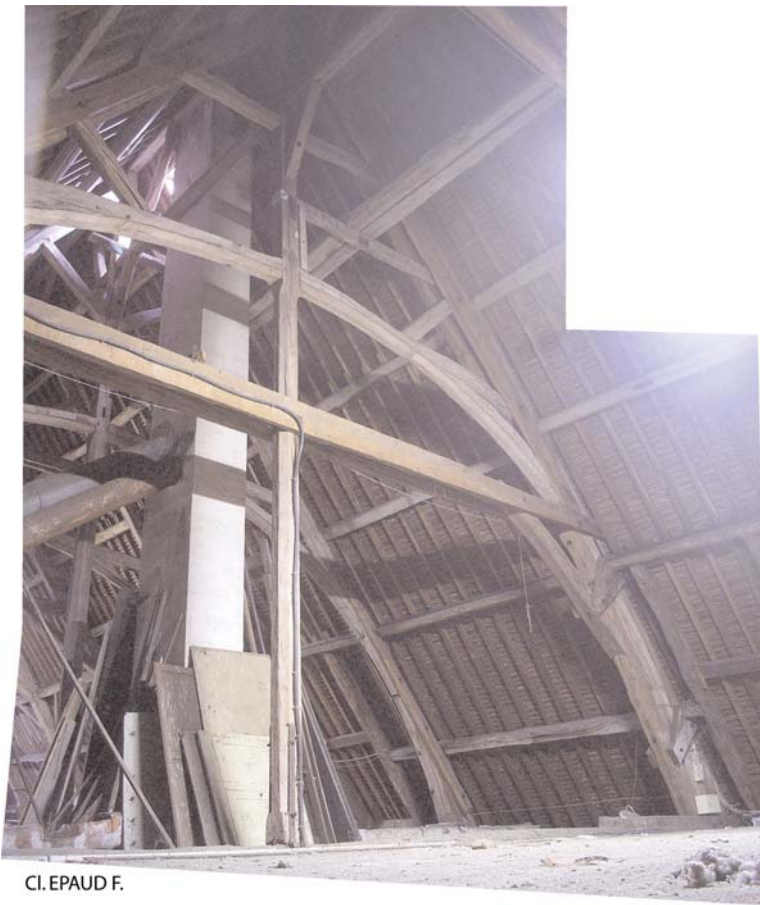
Fig. 32 : Abbaye de Royaumont.
Comble du dortoir des convers.
Ferme de la charpente voûtée du XIII^e s. réemployée au XIX^e s.

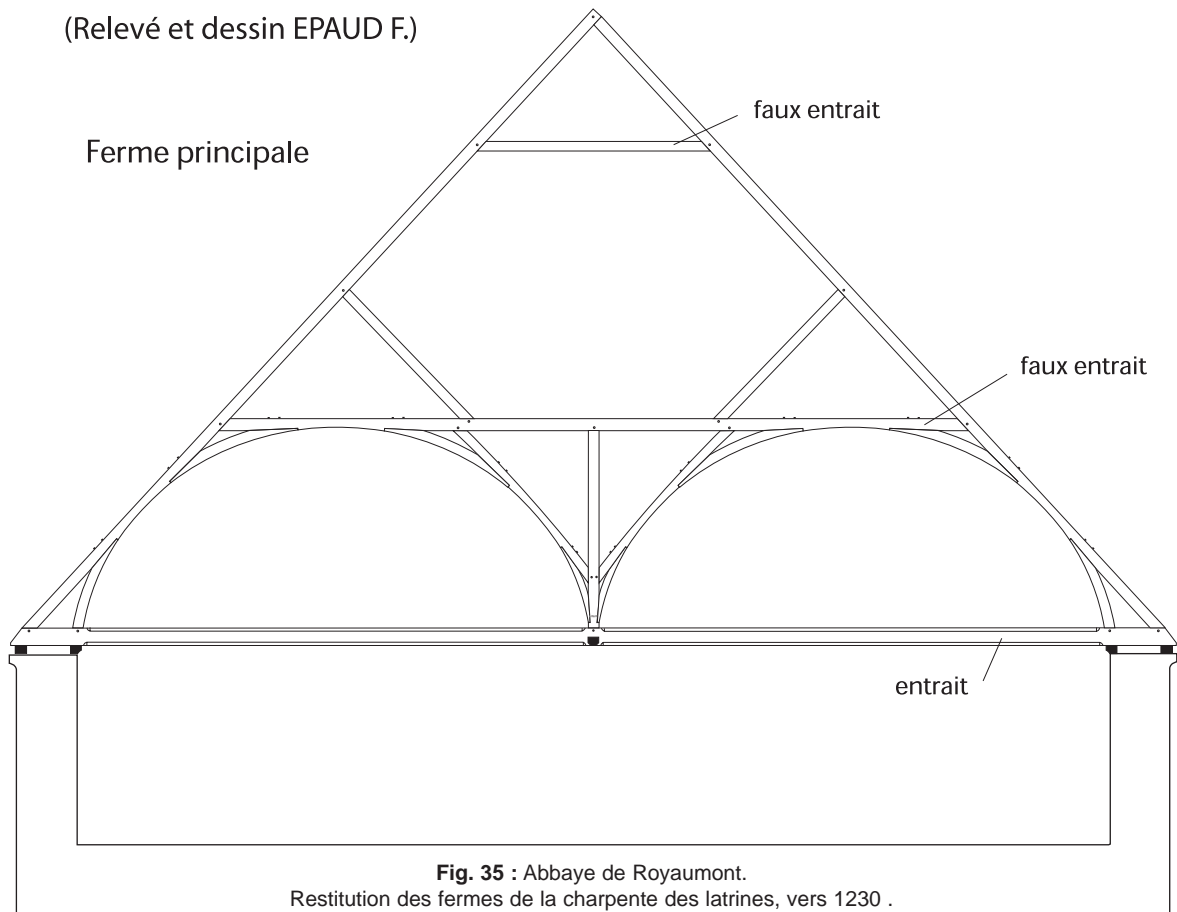
Fig. 35 : Abbaye de Royaumont.
Restitution des fermes de la charpente des latrines, vers 1230 .

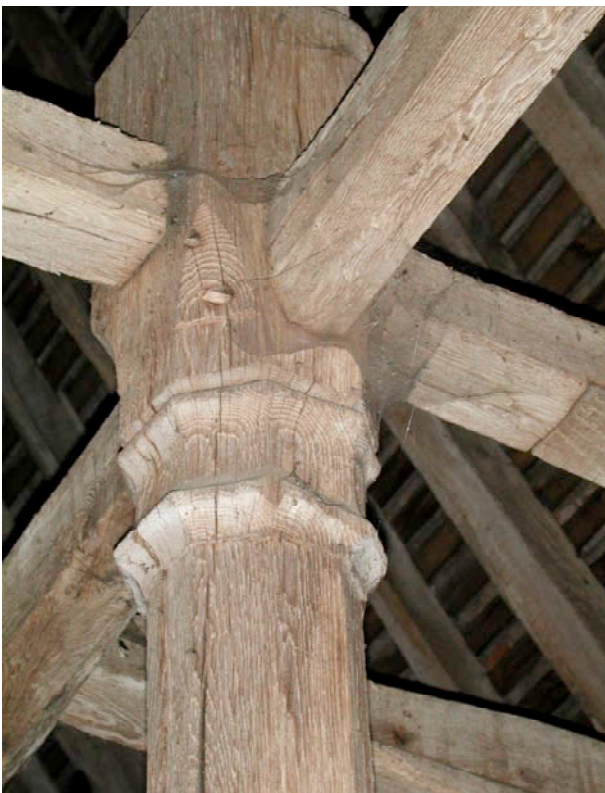
CI.EPAUD F.
Fig. 37 : Église Saint-Aignan d'Arthies.
 Détail du poinçon sculpté, XVI^e s.

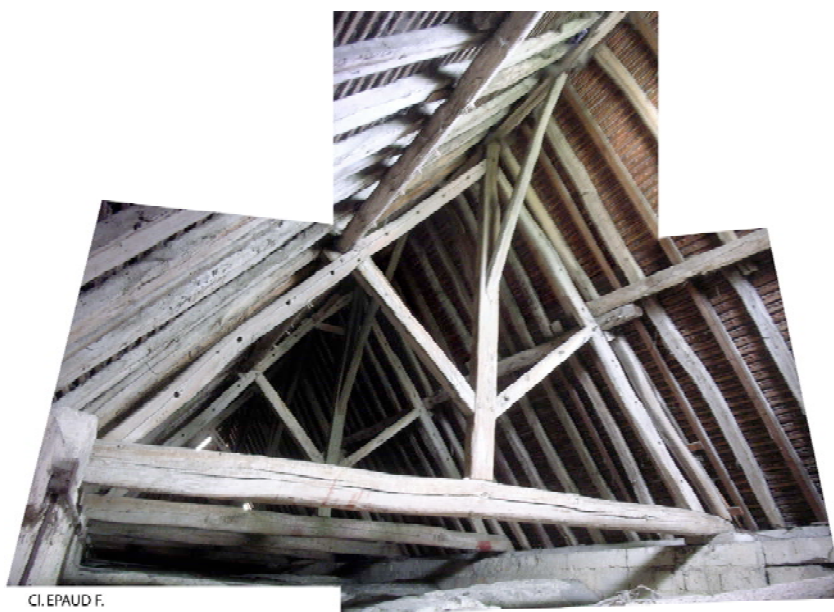
Fig. 39 : Champagne-sur-Oise. Charpente de la nef, 1234d.

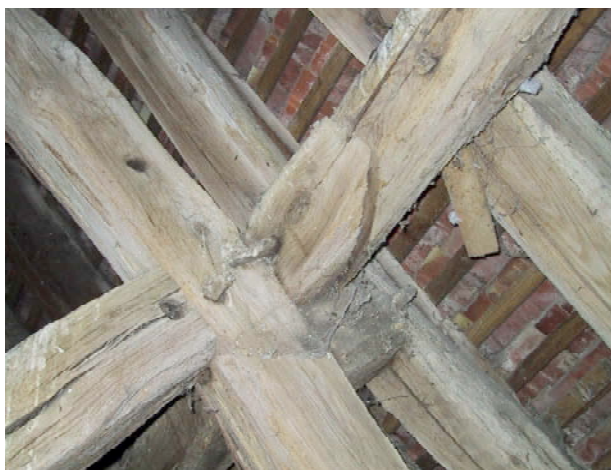
Fig. 42 : Champagne-sur-Oise.
Assemblage des pannes au droit d'une ferme, 1234d.

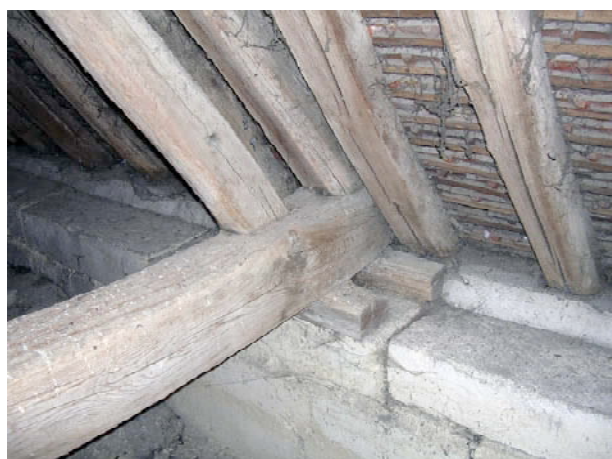
Fig. 43 : Champagne-sur-Oise.
Pose sur cale de la ferme sur le mur, 1234d.

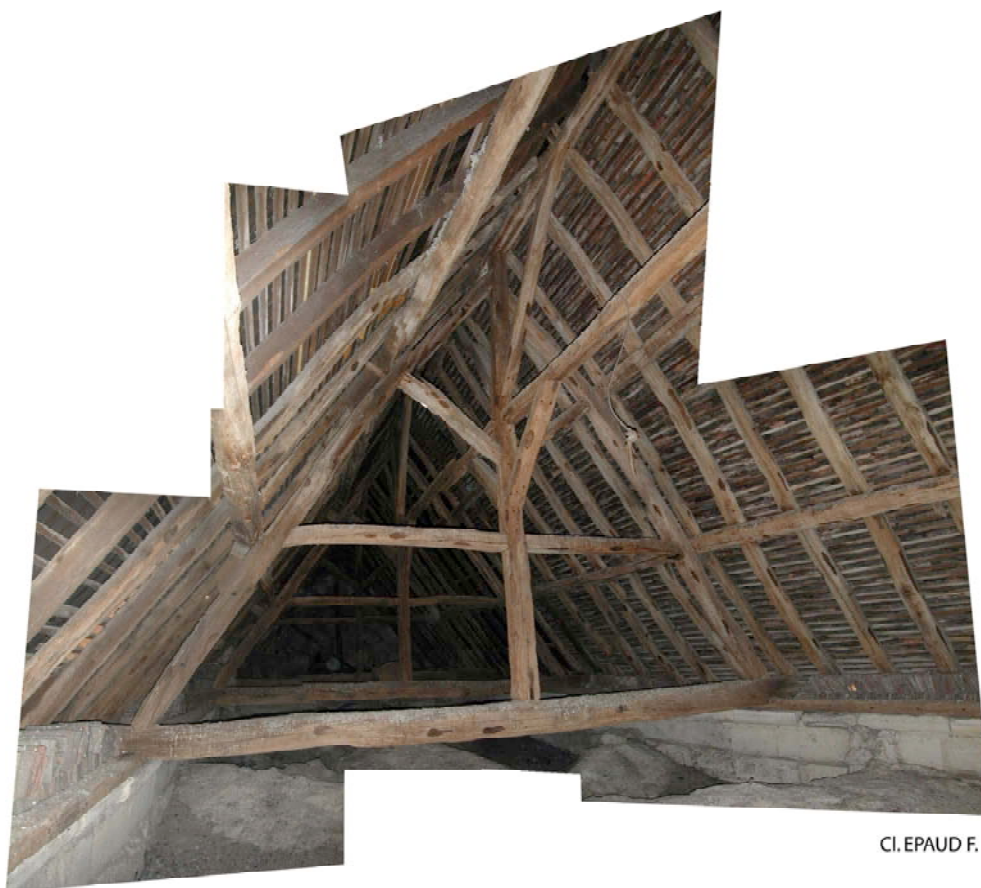
Fig. 45 : Église Saint-Aquilin de Fontenay-en-Paris.
Charpente du chœur, milieu du XIII^e s.

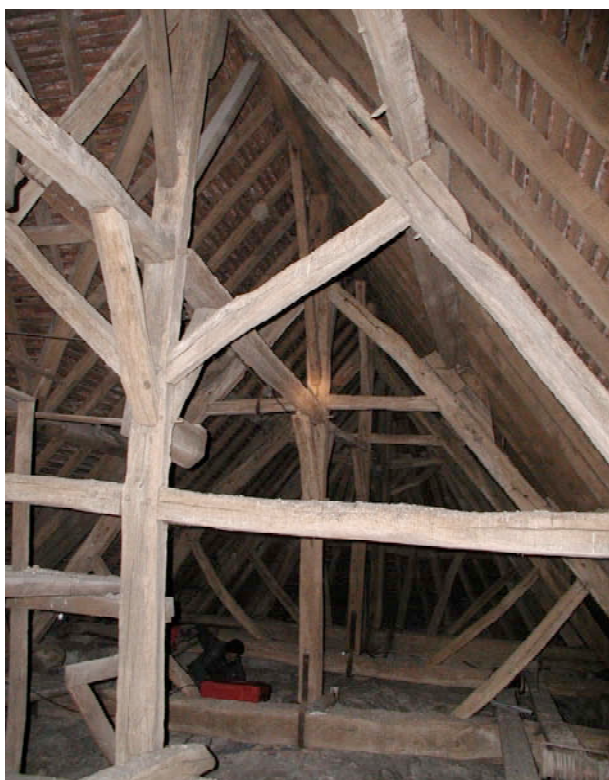
Fig. 46 : Église de Marly-la-Ville,
charpente du chœur, 1262-1265d.

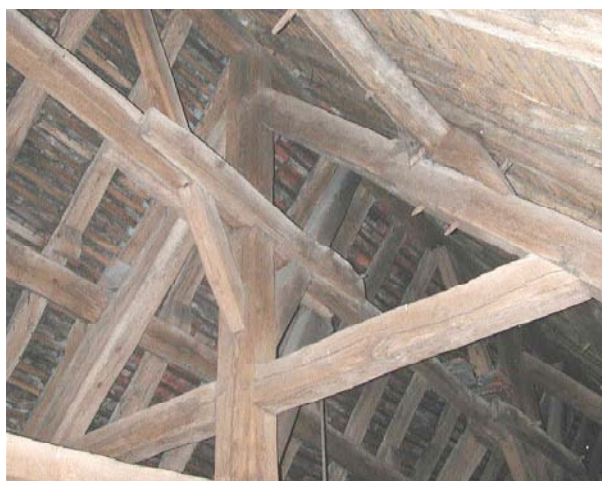
Fig. 47 : Église Saint-Didier de Villiers-le-Bel. Moises des sous-faîtières dans la charpente du chœur, XVI^e s.

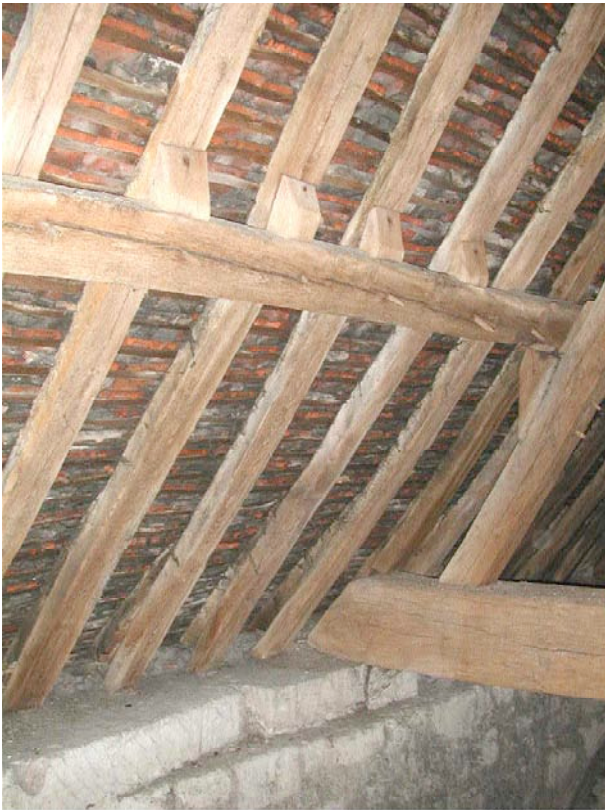
Fig. 48 : Villiers-le-Bel.
Cales de butée des chevrons, XVI^e s.

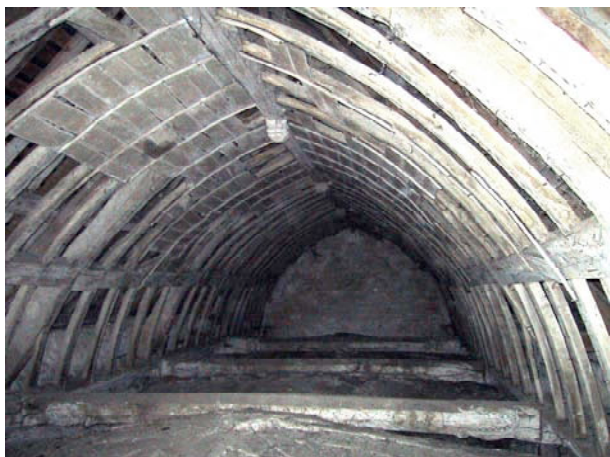
Fig. 52 : Église Saint-Pierre et Saint-Paul d'Arronville.
Charpente de la nef, fin XV^e s.

Celle de la nef de l'église Saint-Pierre et Saint-Paul d'Arronville (Fig. 52-53) présente une structure à

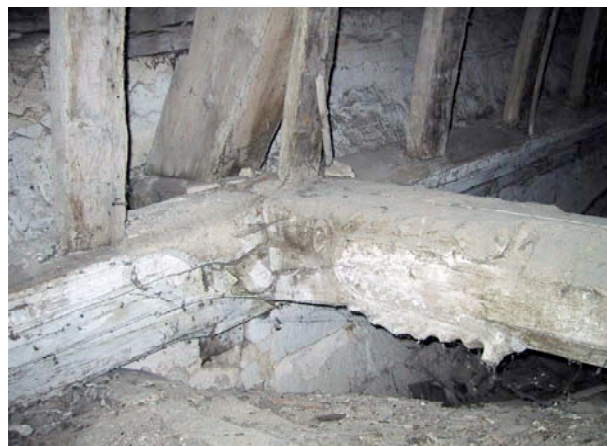
Fig. 54 : Arronville.
Sablières sculptées et engoulant, fin XV^e s.

Le lambris est fait de planchettes bouvetées et rainurées, recouvertes de couvre-joints aux raccords le long des cerces. Des engoulants sont sculptés aux abouts des entrains et de certains blochets (Fig. 54-55), tandis que de larges chanfreins agrémentent les sablières. Un badigeon blanc recouvrait l'ensemble de ces bois. L'équarrissage des bois est réalisé à la hache. Seules les cerces présentent par endroits des traces de sciage.

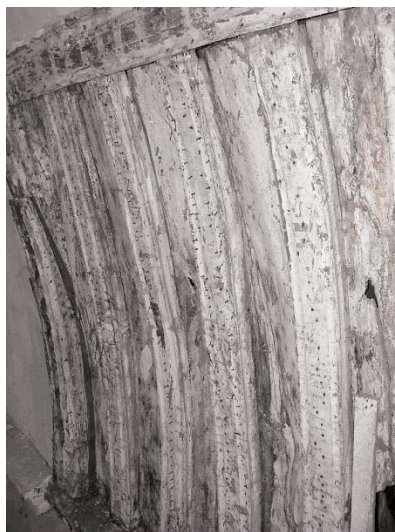
Fig. 57 : Mesnil-sous-Vienne. Plaque fixée aux cerces moulurées, XVI^e s.

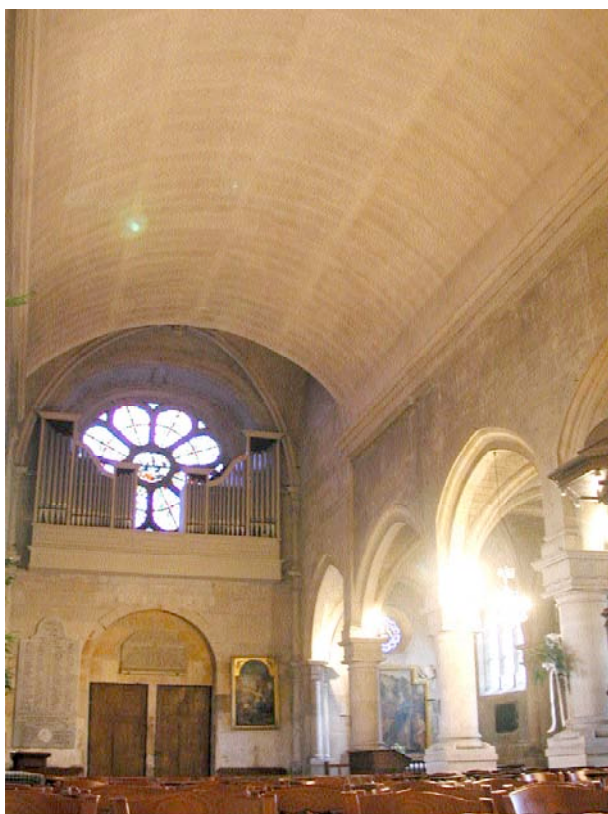
Fig. 58 : Nef de l'église Saint-Côme et Saint-Damien de Luzarches, XVI^e s.
