L'évolution des charpentes d'églises du Val d'Oise, du XIe au XXe siècle

Frédéric Epaud, Vincent Bernard

THE DEVELOPMENT OF CHURCH
ROOFS IN VAL D'OISE FROM
11TH TO 20TH CENTURY

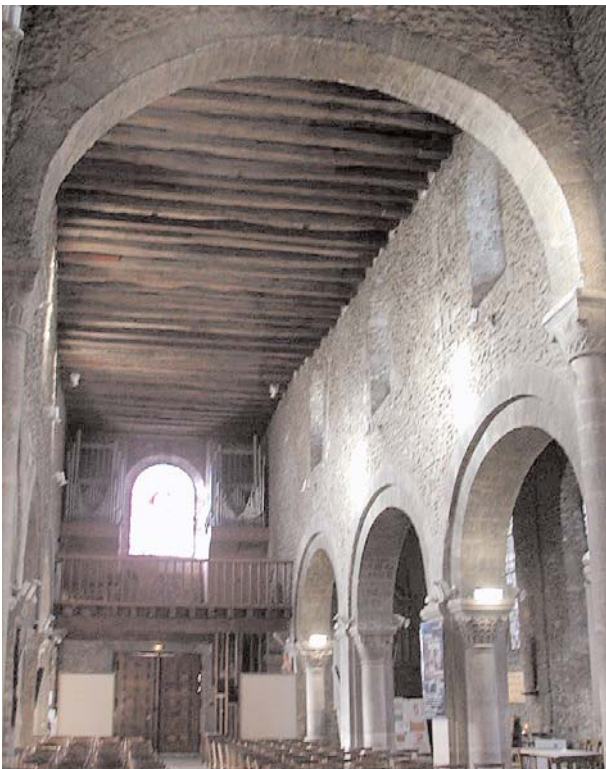
Fig. 2 : Église de Deuil-la-Barre.
Nef romane restaurée en 1950.

séparé de ses collatéraux par cinq grandes arcades en plein cintre retombant sur des piles quadrangulaires dont les chapiteaux sont attribués à la fin du XI^e s. (Prache 1983 : 468). Les fenêtres hautes étaient décalées par rapport aux arcades. La charpente du comble a été reconstruite en 1950, mais en réemployant l'ensemble des entrails des fermes romanes selon leur disposition d'origine, espacés tous les 80 cm pour reconstituer un plafond planchéié apparent (Fig. 2).

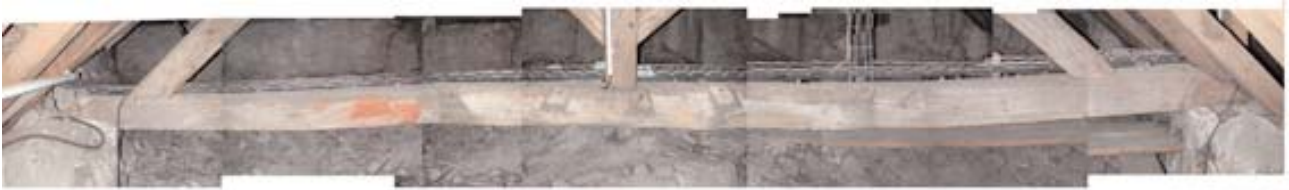
Fig. 5 : Deuil-la-Barre. Entrait roman réemployé sur la croisée du transept (aut.-hiver 1094/95d).

Sur la croisée du transept, qui fut voûtée d'arêtes à l'origine, la charpente de 1950 réemploie également des entrails romans (Fig. 5).

Ceux-ci ne présentent pas de rainure puisque la charpente était dissimulée par la voûte maçonnée. La disposition de leurs mi-bois est identique à celle des entrails de la nef ; cependant, deux mi-bois supplémentaires supposent soit un repentir de la disposition précédente, et donc le remplacement du poinçon par une croisée d'écharpe (1^{ère} hypothèse), soit l'association du poinçon avec la croisée d'écharpe

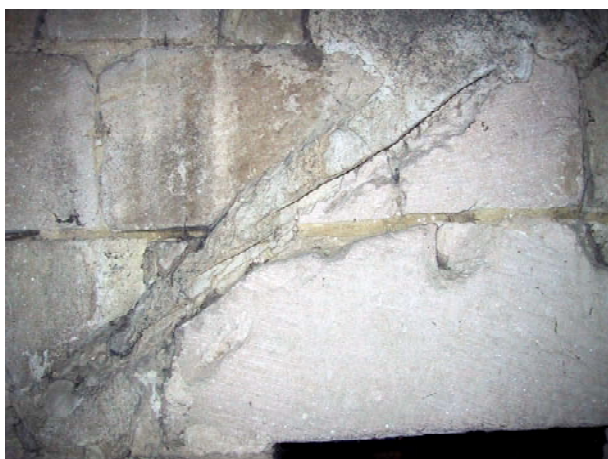
Fig. 8 : Église de Brignancourt. Empreintes des matériaux
de couverture de la toiture romane.

(Fig. 8). Ces traces de plus de 20 cm de long et épaisses d'1 cm évoquent davantage des bardeaux en bois que des tuiles.

Parallèlement à ces négatifs et juste en dessous, on distingue nettement une série de petites encoches longues de 5 cm et distantes de 22 à 27 cm pour le versant nord et de 12 à 16 cm au sud, destinées à la fixation dans le mur du lattis pour le support des bardeaux. Par endroits, ces encoches prennent la forme de trous circulaires de 2 cm de diamètre qui montrent que ce lattis était constitué aussi bien de liteaux que de petites perches. Ces dernières, susceptibles de se fendre au clouage, supposent donc une rétention des bardeaux par des chevilles travaillant en butée sur ce lattis.

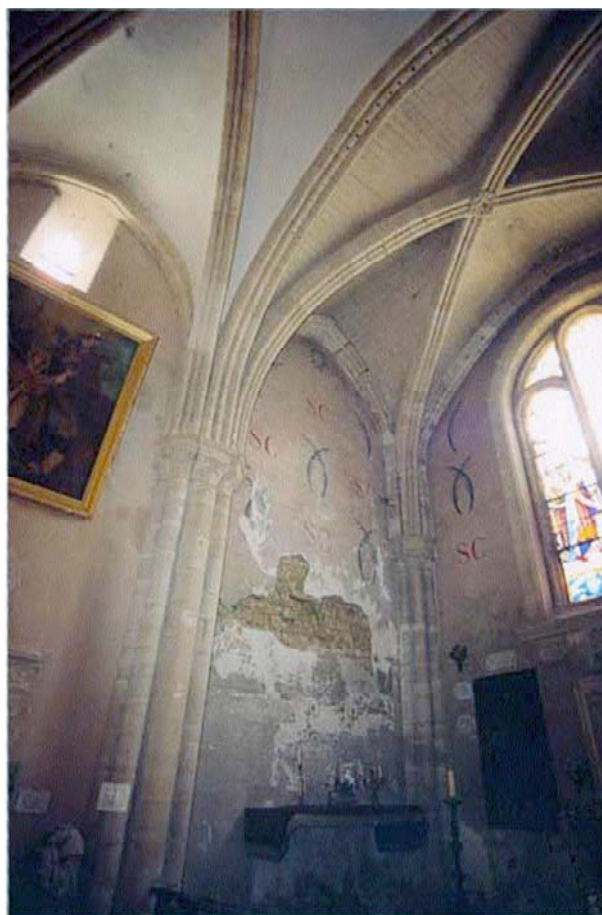
Fig. 9 : Église de Saint-Clair-sur-Epte. Croisillon nord.

Une charpente similaire a été reconnue sur le bras nord du transept de l'église de Saint-Clair-sur-Epte où trois campagnes de construction sont discernables (Fig. 9).

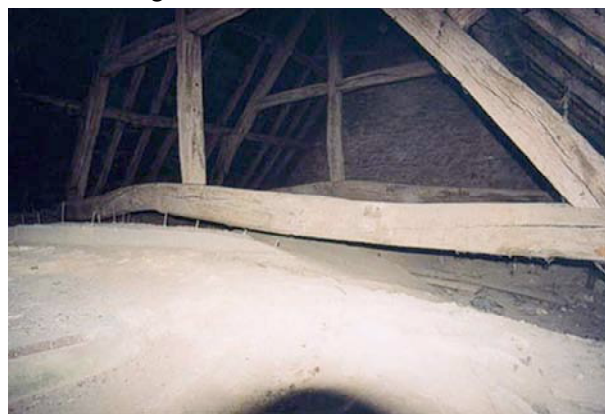
Fig. 10 : Saint-Clair-sur-Epte, croisillon nord.
Entrait roman réemployé.

voûtes sur croisées d'ogives. Et une troisième, au XVI^e s., avec la reconstruction de la charpente du comble. Cette dernière conserve en réemploi deux entrails attribuables à la campagne des voûtes (Fig. 10) : d'une section de 28 x 23 cm, ils présentent une série d'entailles à mi-bois destinées à l'assemblage des chevrons, d'un couple de contrefiches obliques et de poteaux, selon une disposition identique à celle des fermes de l'église de Neuf-Marché en Seine-Maritime

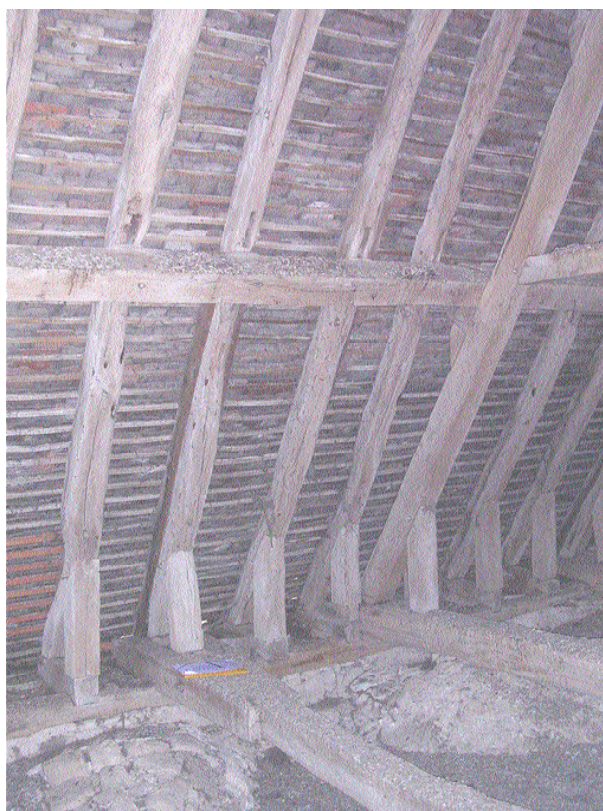
Fig. 13 : Nesles-la-Vallée. Charpente de la nef avec les chevrons d'origine en place (1219d), avec insertion en sous-œuvre des fermes et des pannes.

Conservée uniquement sur la nef, la charpente d'origine fut reprise en sous-œuvre au XIX^e s. par l'insertion de fermes et de pannes, mais sans aucune modification de la structure en place (Fig. 13).

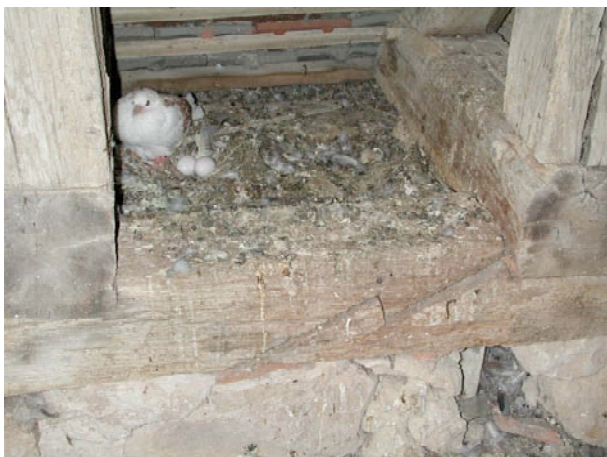
Fig. 17 : Nesles-la-Vallée.
Enture crantée des sablières, 1219d.

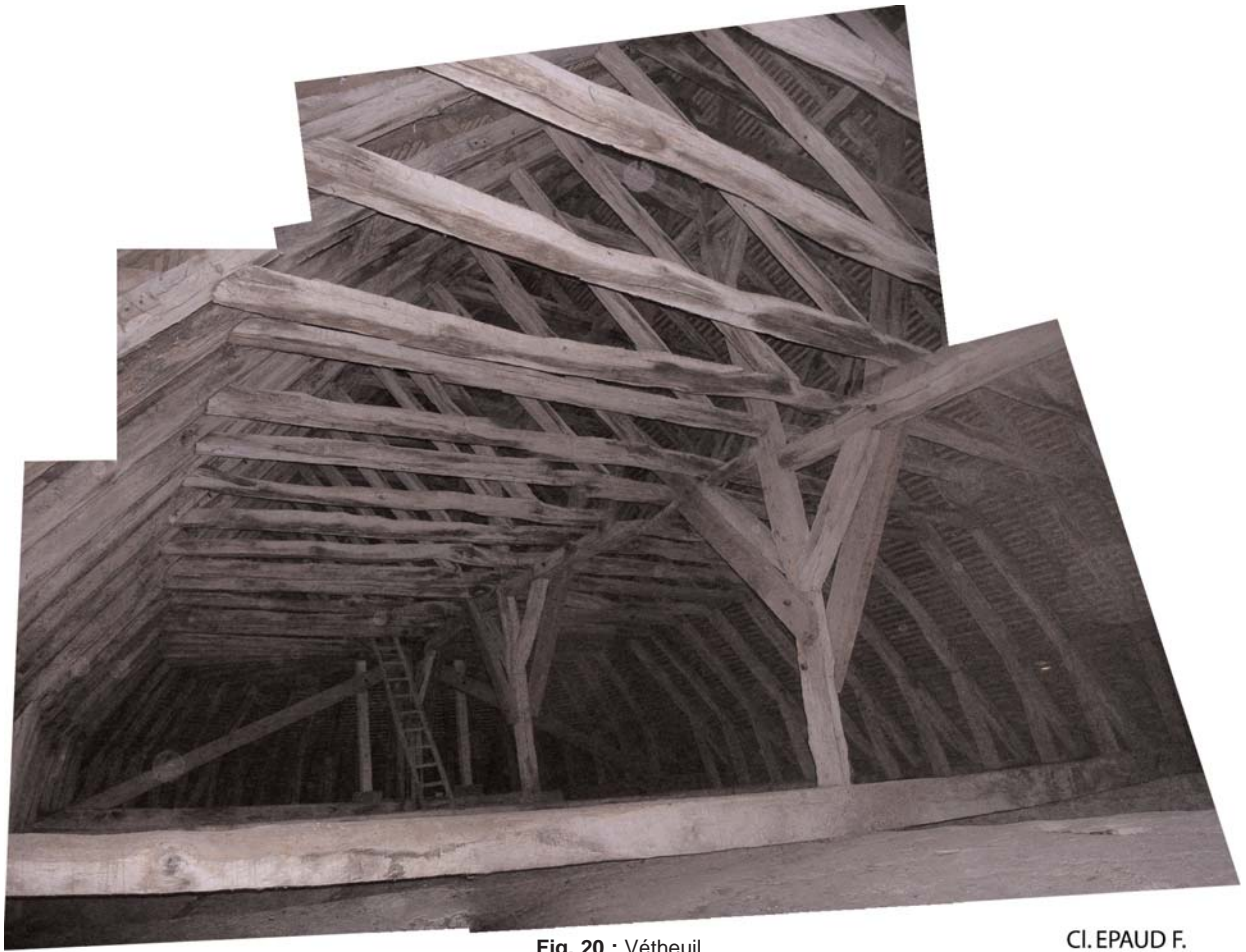
Fig. 20 : Vétheuil.
Charpente du chœur, 1210-1212d.

L'entrait (31 x 24 cm) est soulagé par un poinçon de fond (19 x 14 cm) qui fonctionne en triangulation. En effet, les flancs de la tête du poinçon sont comprimés par les chevrons grâce à une surépaisseur dans laquelle est taillé un embrèvement cranté permettant l'exercice d'une compression maximale. Les chevrons ne sont donc pas tenonnés au poinçon, ni chevillés. Toutefois, pour consolider cet assemblage, une clé ou faux-tenon, de section rectangulaire, traverse de part en part le poinçon et les deux chevrons. L'assemblage

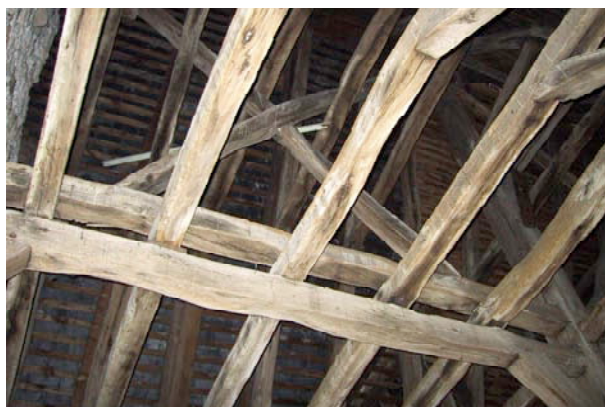
Fig. 30 : Bessancourt.
Double liernes et croisée d'écharpes.

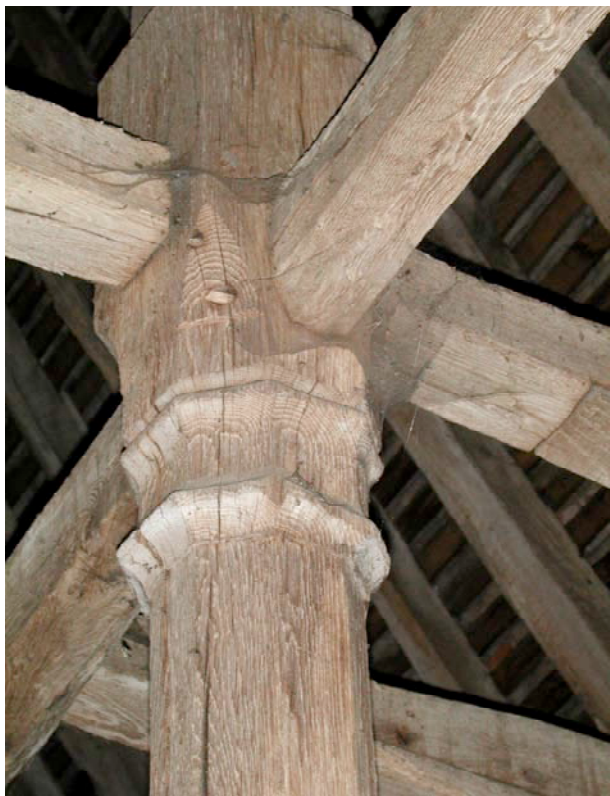
CI.EPAUD F.
Fig. 37 : Église Saint-Aignan d'Arthies.
 Détail du poinçon sculpté, XVI^e s.

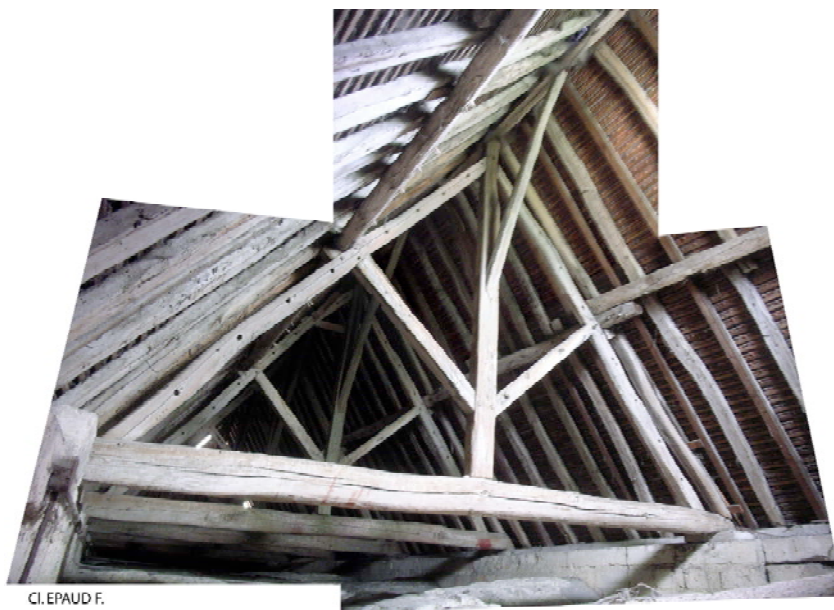
Fig. 39 : Champagne-sur-Oise. Charpente de la nef, 1234d.

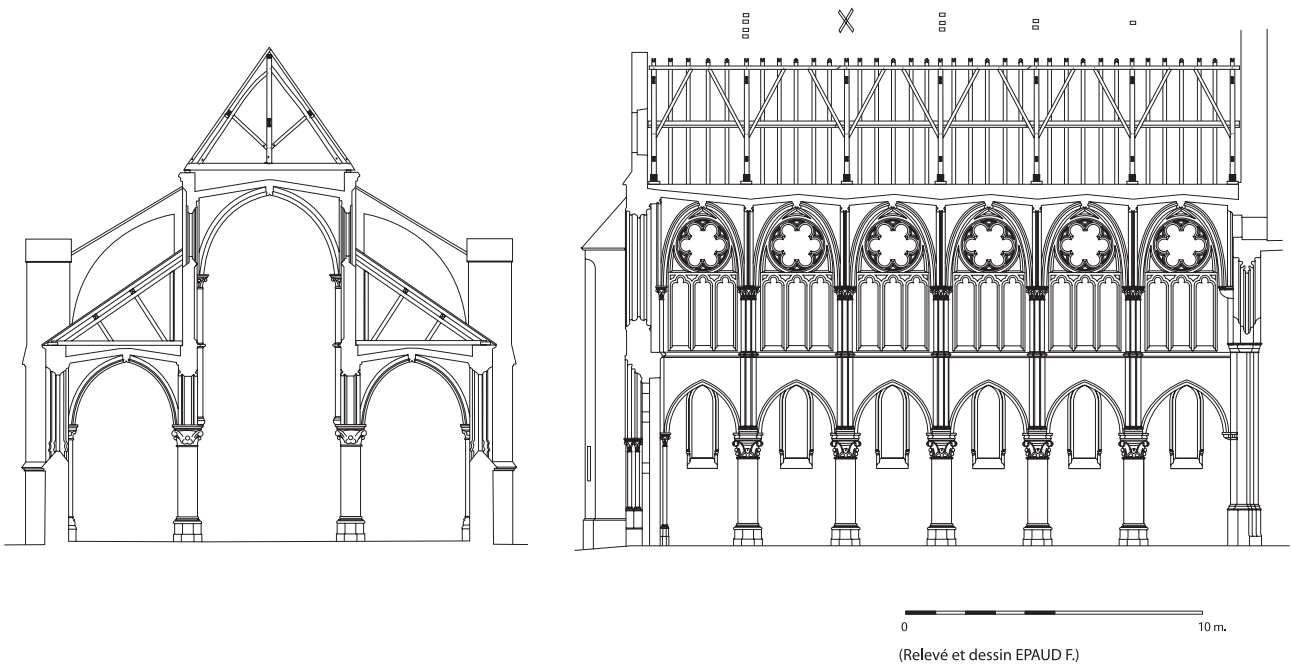
Fig. 40 : Champagne-sur-Oise.
Coupes transversale et longitudinale de la nef, 1234d.

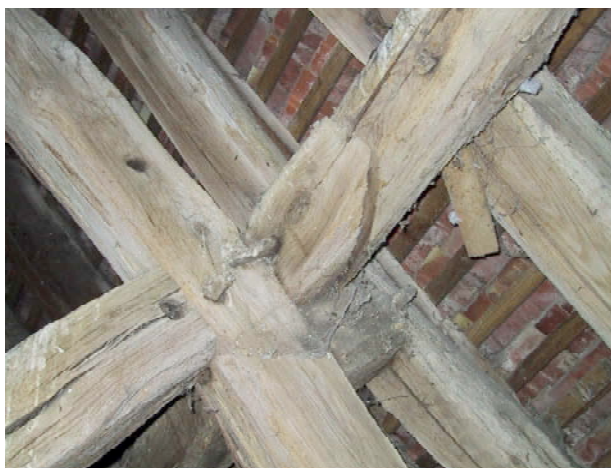
Fig. 42 : Champagne-sur-Oise.
Assemblage des pannes au droit d'une ferme, 1234d.

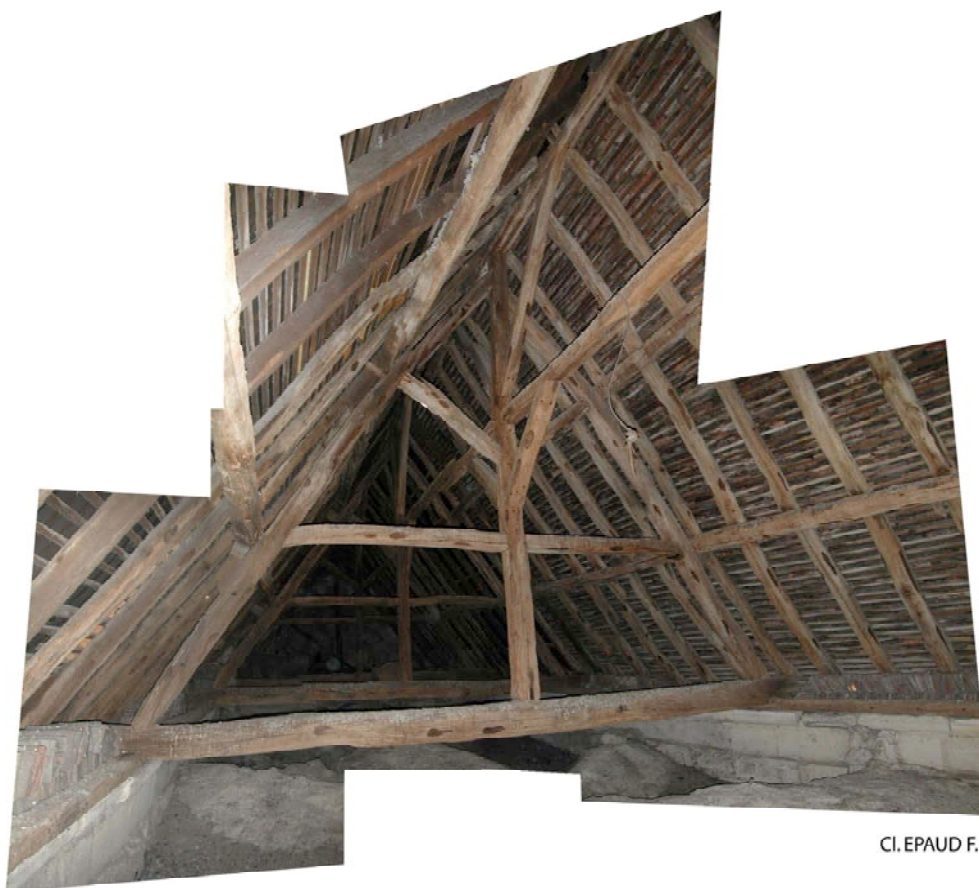
Fig. 45 : Église Saint-Aquilin de Fontenay-en-Parisis.
Charpente du chœur, milieu du XIII^e s.

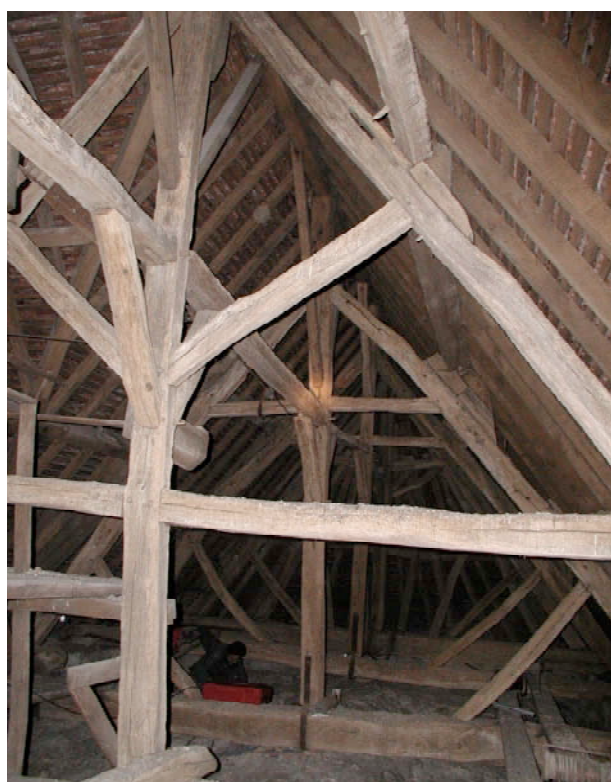
Fig. 46 : Église de Marly-la-Ville,
charpente du chœur, 1262-1265d.

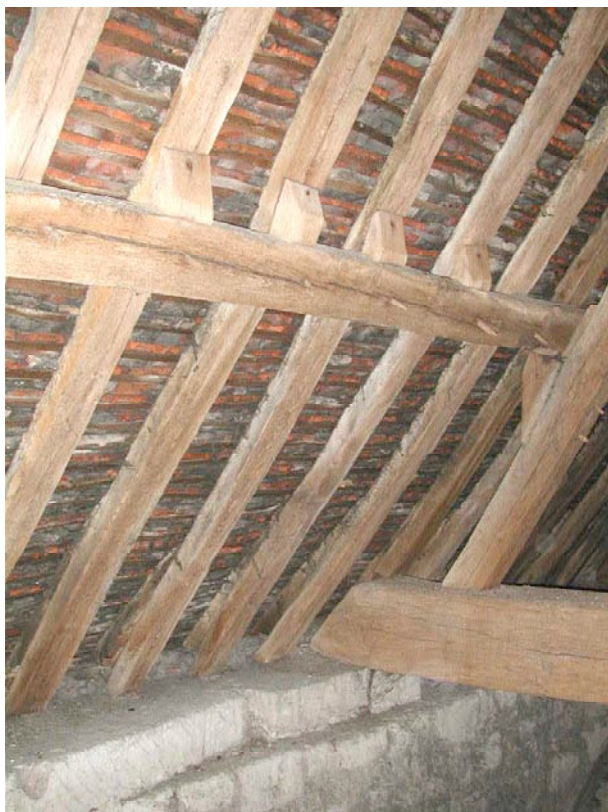
Fig. 48 : Villiers-le-Bel.
Cales de butée des chevrons, XVI^e s.

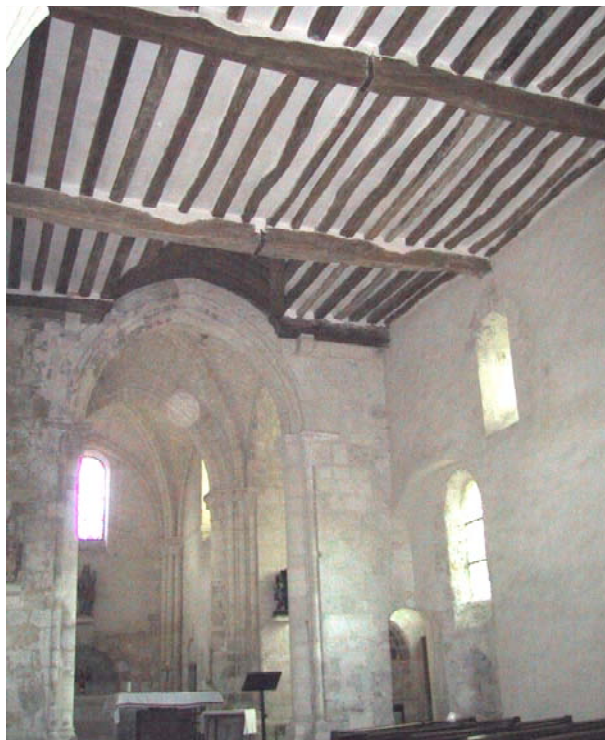
Fig. 51 : Église Saint-Pierre-aux-Liens de Brignancourt,
nef, plafond du XV^e s.

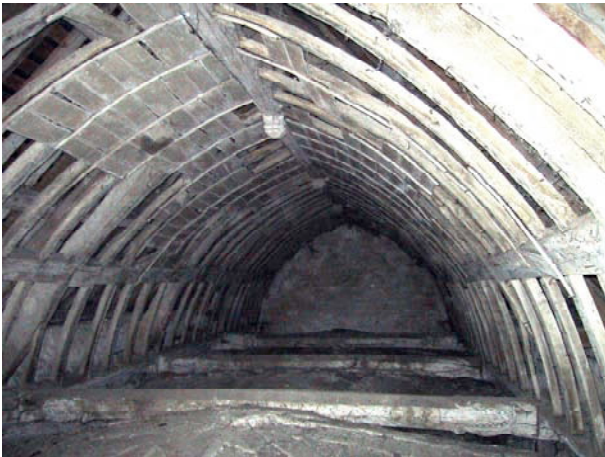
Fig. 52 : Église Saint-Pierre et Saint-Paul d'Arronville.
Charpente de la nef, fin XV^e s.

Celle de la nef de l'église Saint-Pierre et Saint-Paul d'Arronville (Fig. 52-53) présente une structure à

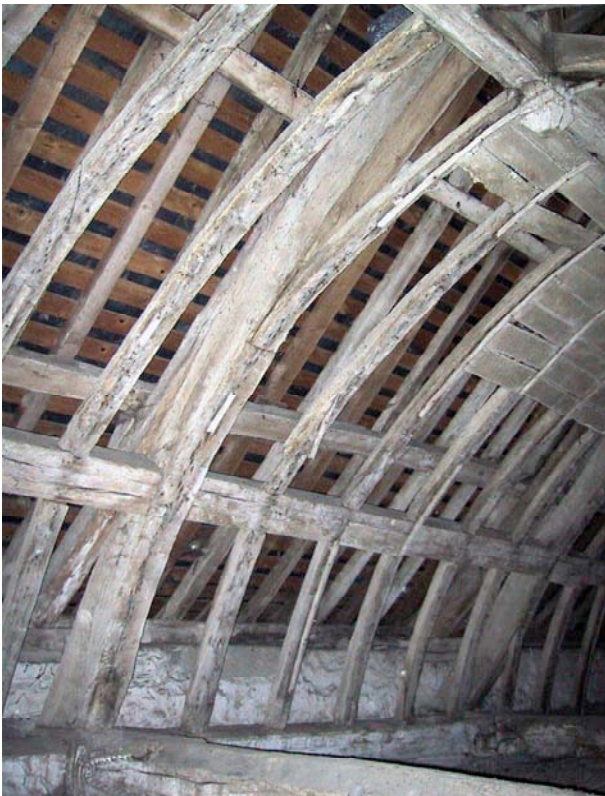
Fig. 53 : Arronville.
Vue des cerces courbes assemblés aux liernes.

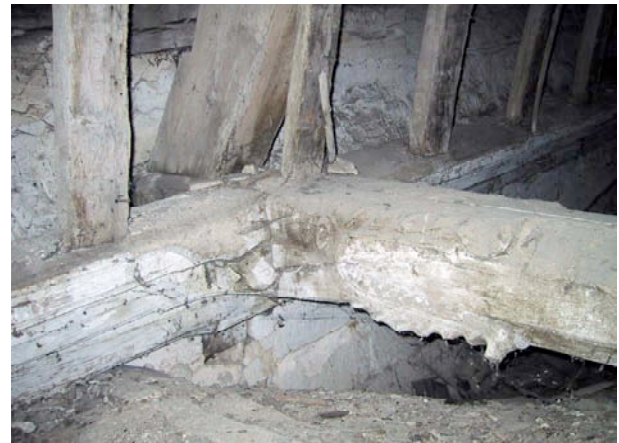
Fig. 54 : Arronville.
Sablières sculptées et engoulant, fin XV^e s.

Le lambris est fait de planchettes bouvetées et rainurées, recouvertes de couvre-joints aux raccords le long des cerces. Des engoulants sont sculptés aux abouts des entrains et de certains blochets (Fig. 54-55), tandis que de larges chanfreins agrémentent les sablières. Un badigeon blanc recouvrait l'ensemble de ces bois. L'équarrissage des bois est réalisé à la hache. Seules les cerces présentent par endroits des traces de sciage.

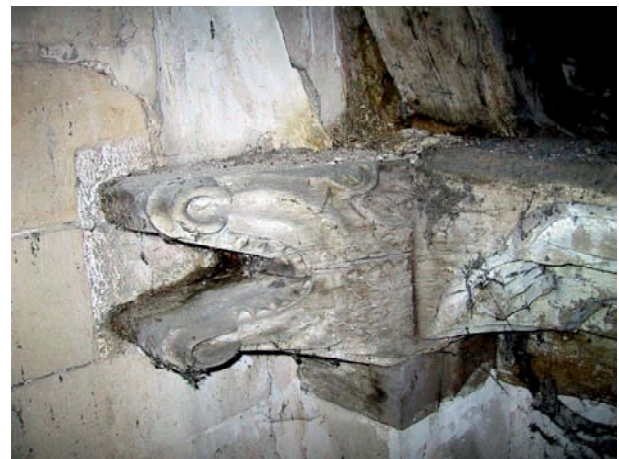
Fig. 55 : Arronville.
Blochet sculpté en forme d'engoulant, fin XV^e s.

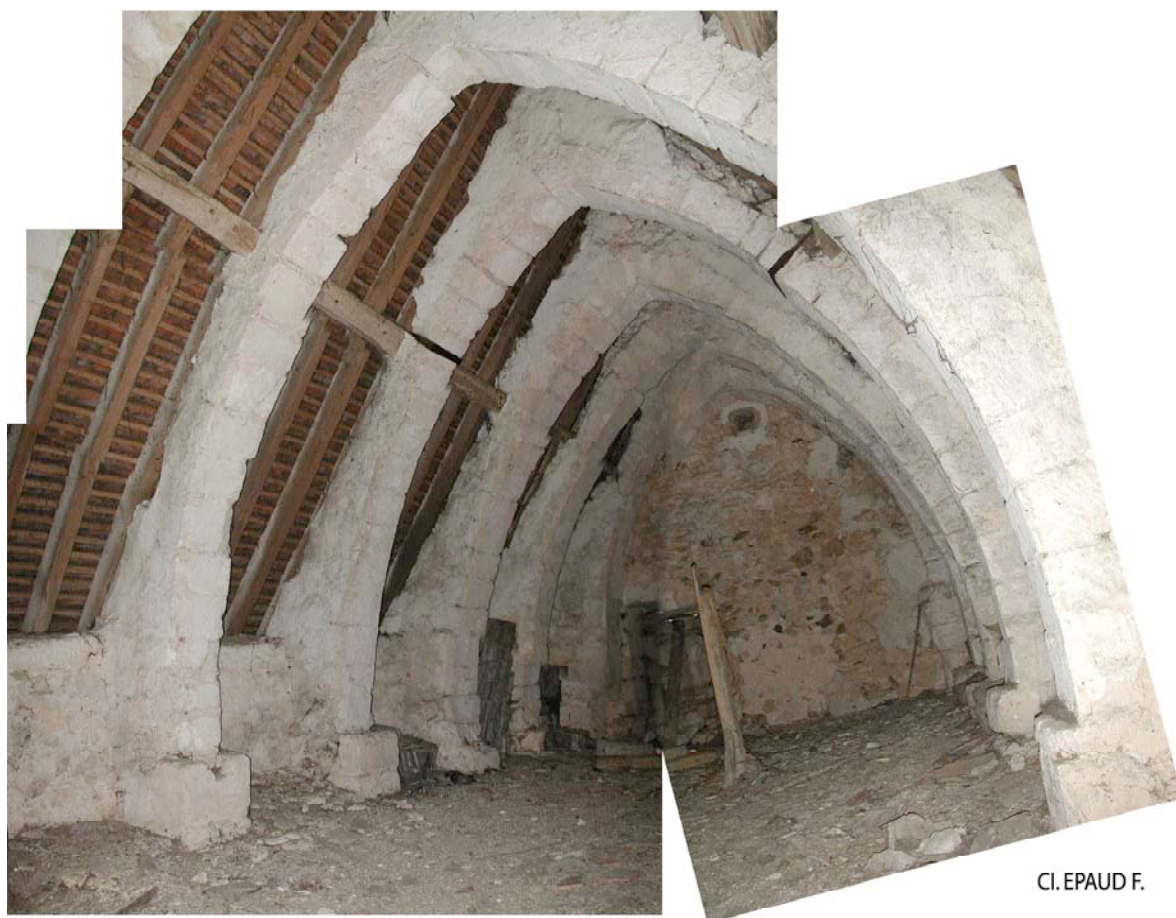
Fig. 60 : Église de Brignancourt, croisillon sud, XV^e s.
