## De la cathédrale romane à la cathédrale gothique : les révélations des charpentes

Frédéric Epaud

Frédéric Epaud. De la cathédrale romane à la cathédrale gothique : les révélations des charpentes . Mgr J-C Descubes (dir.), Rouen, primatiale de Normandie. La grâce d'une cathédrale, La Nuée Bleue, pp.43-49, 2012. halshs-01244537

# Les révélations des charpentes

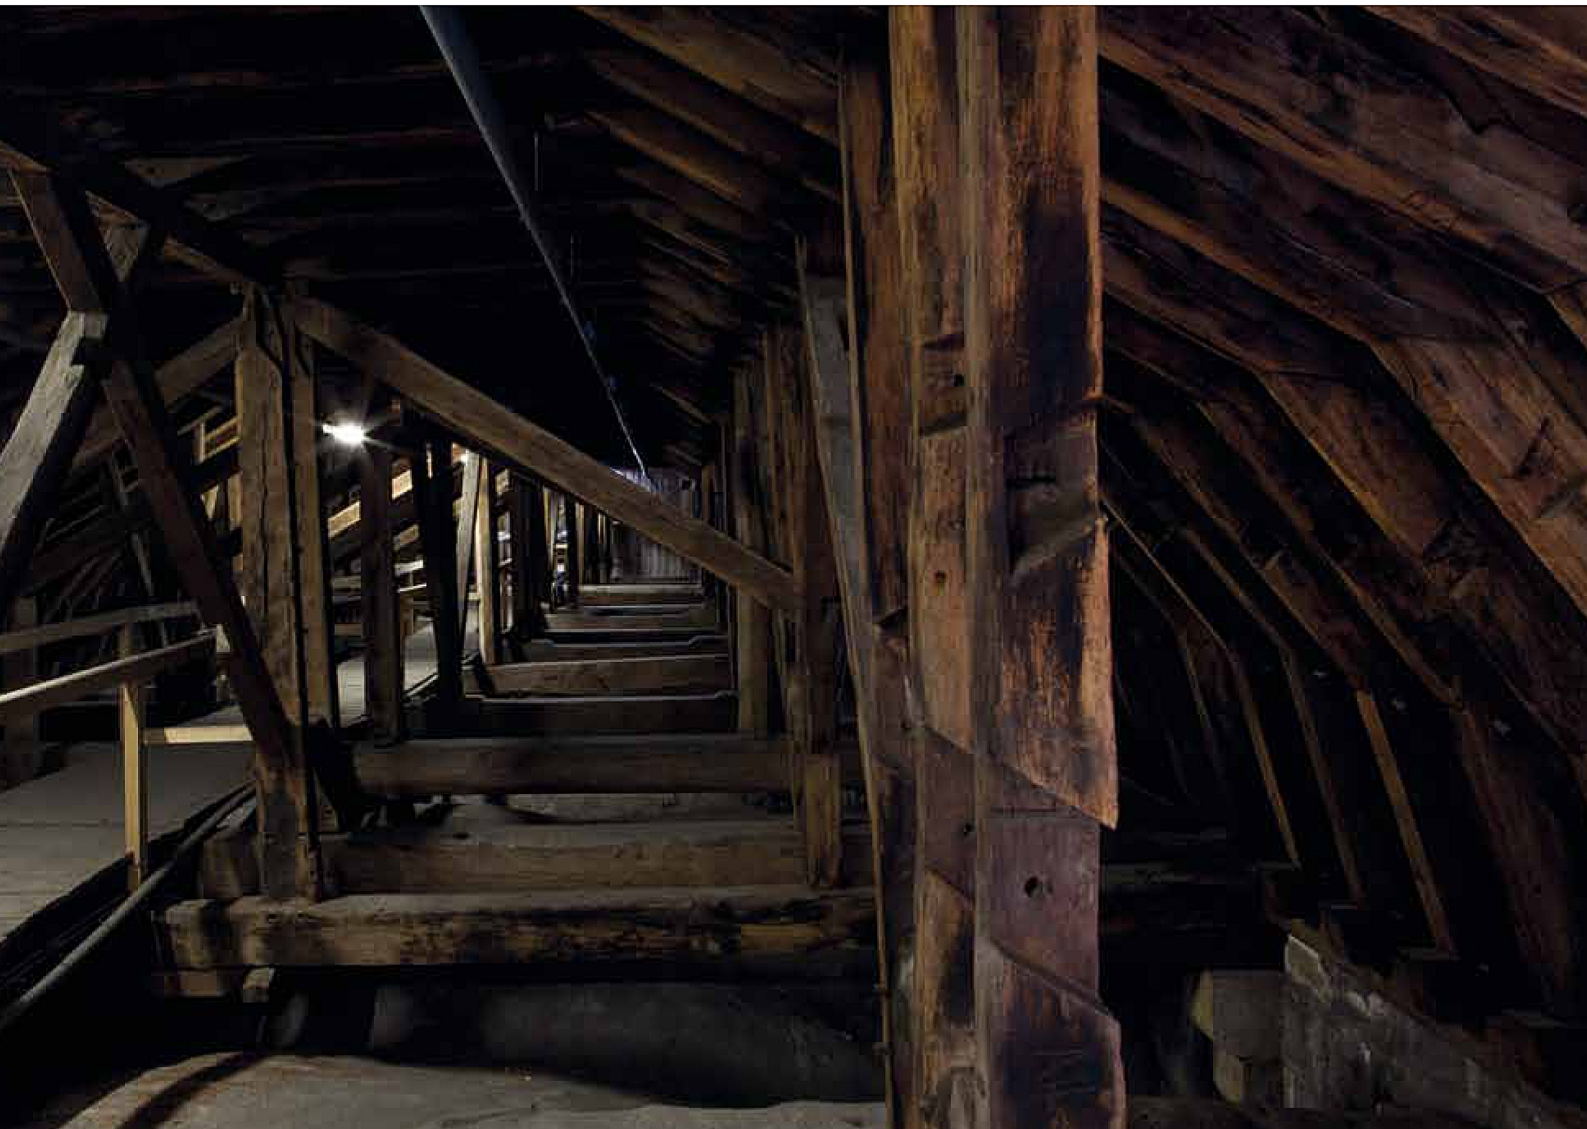
*1. Vue de la charpente gothique de la nef (bois abattus en 1227-1232d) avec, au premier plan, des éléments de la charpente précédente en réemploi (bois abattus en 1201d).*

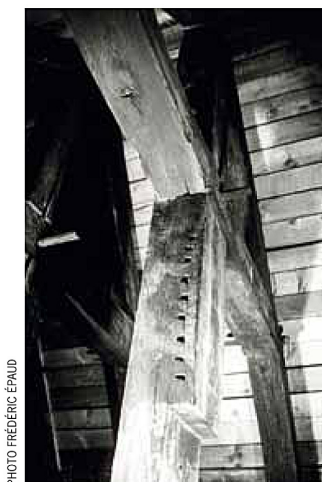
Marque à encoches sur un poinçon réemployé (4) et négatif des voliges de la couverture sur un chevron réemployé (5).

marques à encoches taillées au ciseau (fig. 4), signes particuliers sans valeur numérique et chiffres romains taillés à la rainette. Cette charpente présentait vraisemblablement une numérotation constituée de séries continues d'encoches et de chiffres romains alternant avec des signes particuliers de façon aléatoire.

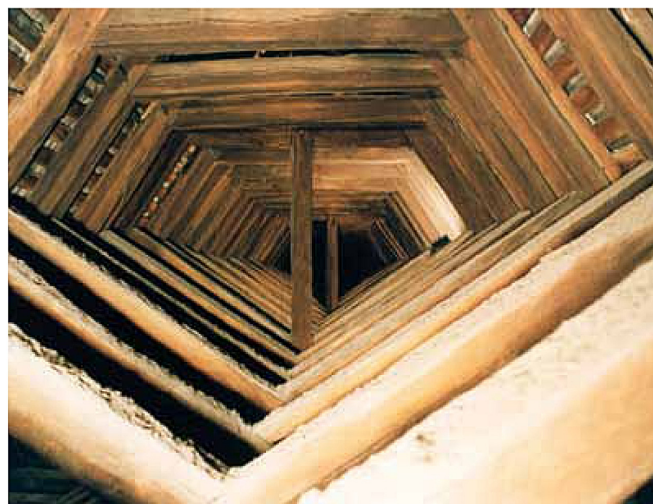
7. Charpente de la nef (1227-1232d).

La charpente actuelle est une structure à chevrons-formant-fermes subdivisée en travées définies par une ferme principale avec entrait à la base, et plusieurs fermes secondaires sans entrait (fig. 7). Comme cela a été évoqué plus haut, elle comprend trois ensembles (fig. 2) : le premier, de F1 à F17, en bois de réemploi, constitué de deux travées irrégulières ; le deuxième, de F18 à F45, en bois verts, présentant trois longues travées régulières de sept fermes secondaires et l'amorce d'une quatrième, à l'ouest, amputée par la reprise de 1683 qui constitue le troisième ensemble et dont les réemplois du XIII<sup>e</sup> siècle et leurs marquages témoignent de la continuité de ces travées régulières jusqu'au pignon.

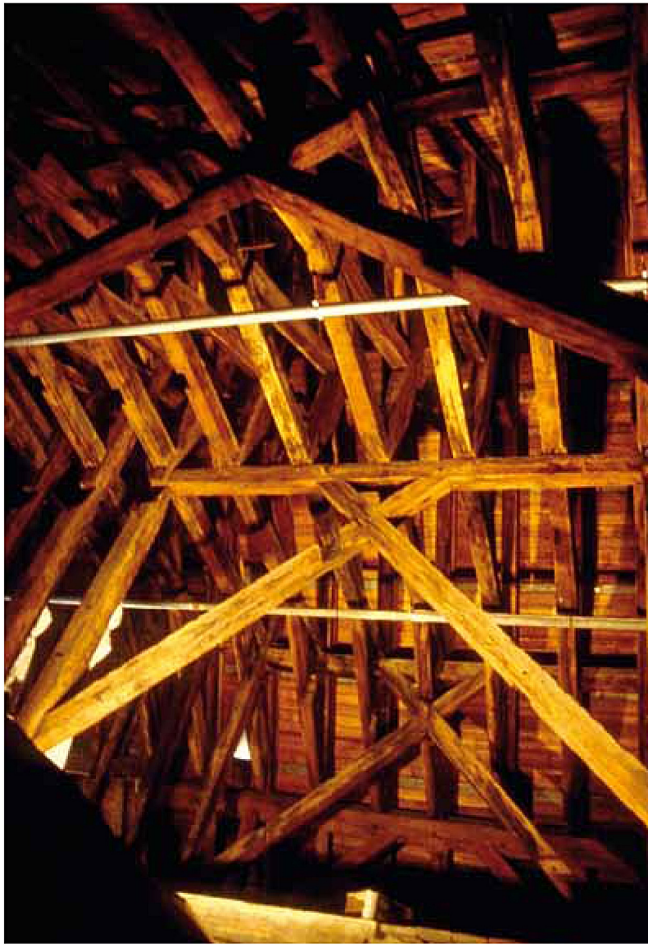
9. Liernes longitudinales soutenant les entrails retroussés des fermes secondaires.

Dans chaque travée, trois liernes sont placées sous les premiers faux-entraits, un axial et deux latéraux, soutenues chacune par deux liens obliques assemblés par tenon-mortaise. Seuls les liens de la première travée, plus courte, de cinq fermes secondaires seulement, sont disposés en croix de Saint-André (fig. 9). Ce dispositif est destiné à supporter les fermes secondaires, en soutenant leur entrait retroussé, et à reporter leurs charges sur les fermes principales, via les liens (fig. 8). Ce transfert des charges explique la présence des consoles sous les entrails, au droit des poteaux latéraux, et des chevilles métalliques en pied des poinçons pour favoriser la triangulation et compenser ces charges. Ce système de liernes appartient aux premières tentatives de soulagement des travées, connues également dans les charpentes des cathédrales de Paris et Meaux, de l'église Notre-Dame de Mantes mais aussi dans les granges du Val-de-la-Haye (1220d) en Seine-Maritime et de la léproserie Saint-Lazare de Beauvais (1220d) dont l'architecture oblige, comme dans les églises gothiques, à libérer les travées pour concentrer les charges sur des piliers. À Rouen, cette répartition des charges sur les fermes principales, elles-mêmes assises au droit des piles et des arcs-boutants, contribue activement à soulager les maçonneries en milieu de travée pour pouvoir ouvrir les murs et mettre en œuvre de grandes verrières. Elle permet ainsi de concentrer le poids de la charpente et de la couverture en plomb sur les piles et les arcs-boutants qui participent à reprendre ces charges, outre celles des voûtes, et à compenser les poussées occasionnelles du vent sur la toiture.

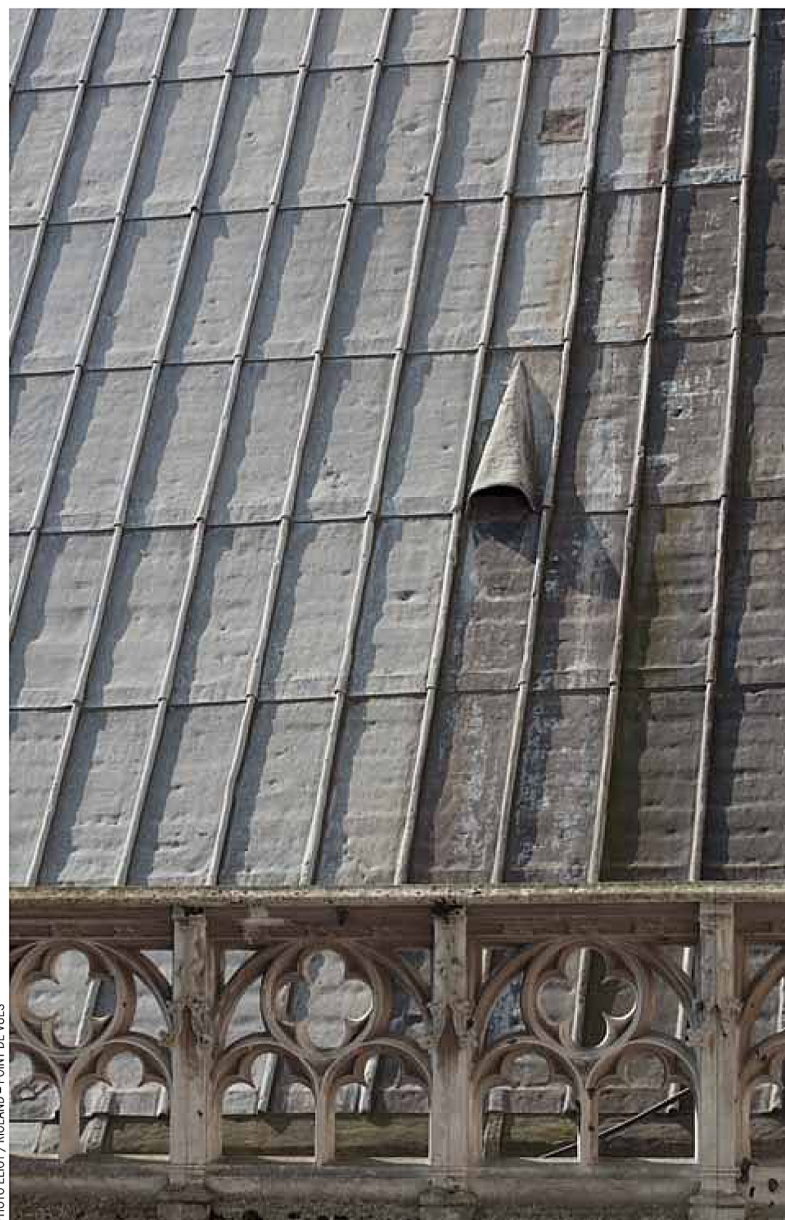
12. Tables de plomb des travées ouest de la nef épargnées par l'incendie de 1822. Leurs bords latéraux sont enroulés comme probablement pour les tables des XII<sup>e</sup>-XIII<sup>e</sup> siècles.

Parmi les chevrons du XIII<sup>e</sup> siècle réemployés en 1683, certains montrent leur ancienne face externe avec les traces des matériaux de couverture d'origine. Comme sur les chevrons romans, on y relève une succession de paires de clous distants de 17 cm en moyenne, destinés aux voliges et, entre certaines paires, des clous conservant parfois des fragments de plomb. Une couverture identique à celle de la charpente de la fin du XII<sup>e</sup> siècle se retrouve donc ici, avec des tables de plomb fixées sur les voliges et sur les chevrons par leurs rebords supérieurs, et par le recouvrement des rebords latéraux entre chaque table comme pour les tables actuelles de la nef occidentale (fig. 12).
