La grange de la commanderie Sainte-Vaubourg du Val-de-la-Haye (Seine-Maritime)

Frédéric Epaud

Frédéric Epaud. La grange de la commanderie Sainte-Vaubourg du Val-de-la-Haye (Seine-Maritime). Hoffsummer P. (dir.), Les charpentes du XIe au XIXe siècle. Grand Ouest de la France, 5, Brepols, pp.261-268, 2011, AMA. halshs-01244554

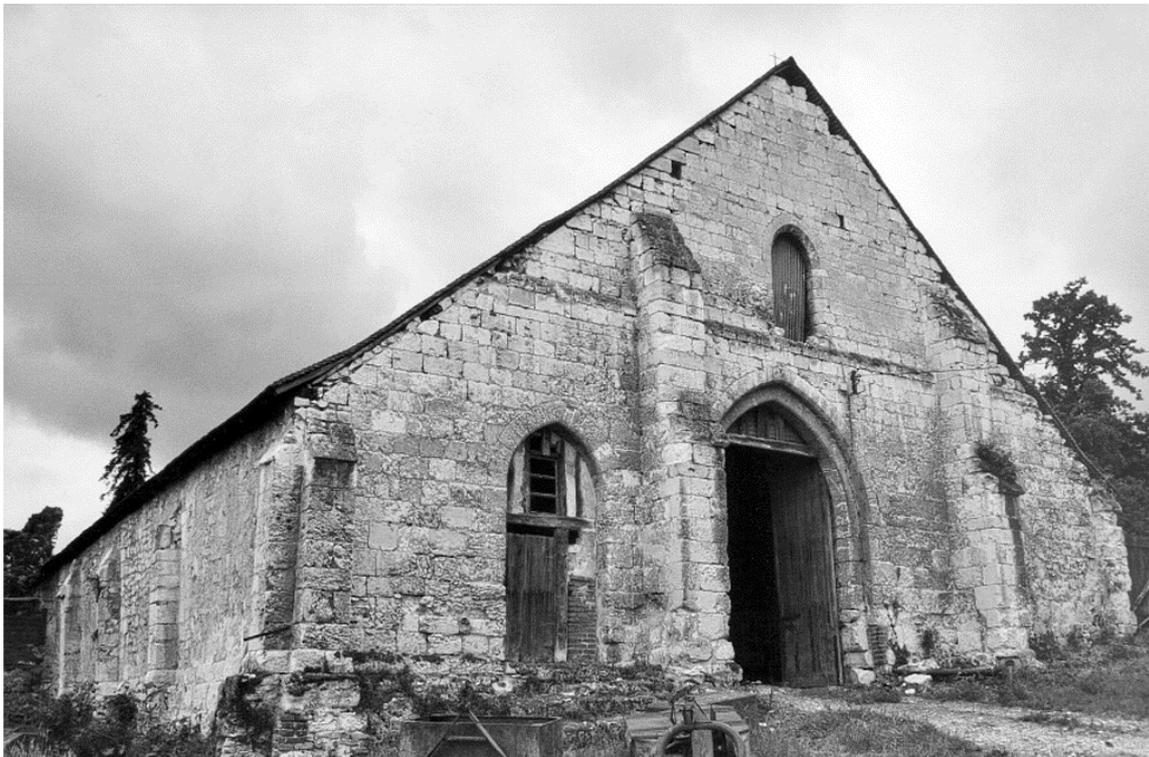
Fig. 1 Vue sud-est de la grange du Val-de-la-Haye

Il ne subsiste plus des bâtiments d'origine que la grange, deux caves et les ruines d'une chapelle, les autres constructions ayant été remplacées au XVIII^e siècle par les communs d'une ferme dans laquelle la grange sert encore aujourd'hui au stockage des céréales, d'étable pour les bovins et d'entrepôt pour le matériel agricole.

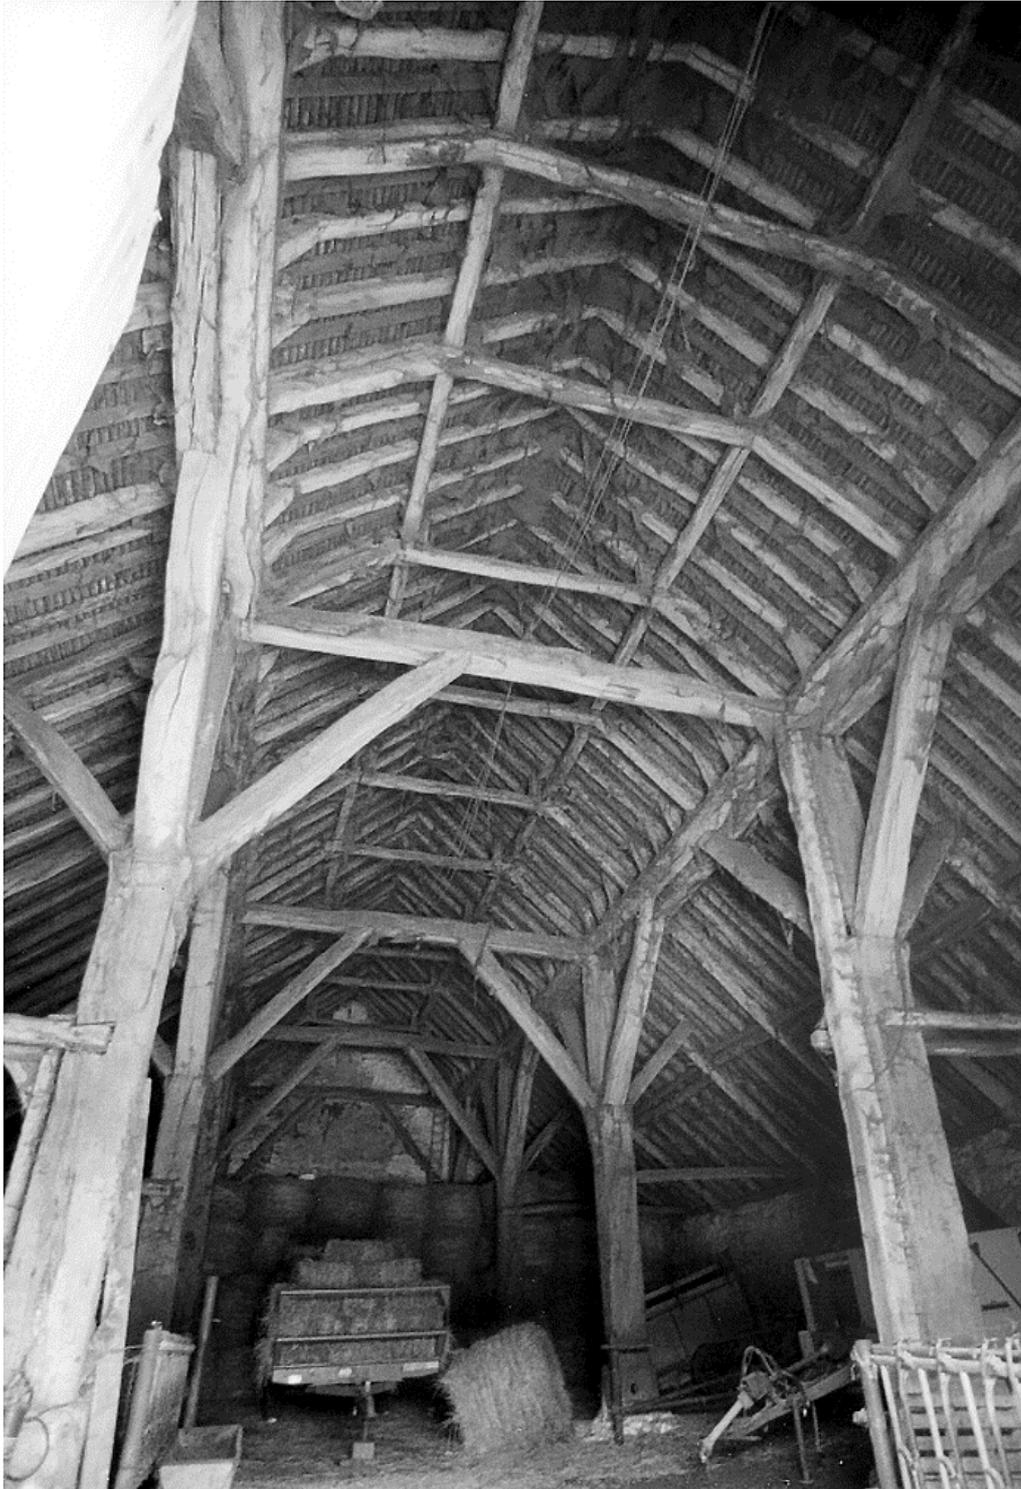
Fig. 2 Charpente de la grange, vue depuis l'entrée

Les poteaux du vaisseau principal ont une section impressionnante qui varie entre 80/77 cm et 63/64 cm à la base et 41/45 cm au sommet, pour une hauteur totale de 7 m. Ils supportent une charpente qui peut se définir comme une structure à fermes et pannes. Le chevronnage est en effet porté par des pannes qui sont elles-mêmes portées par onze fermes. On distingue, parmi ces fermes, cinq fermes principales qui s'appuient sur les poteaux et six fermes intermédiaires qui sont assises en milieu de travée sur le cours des sablières et des entretoises assemblées en tête des poteaux (fig. 5).

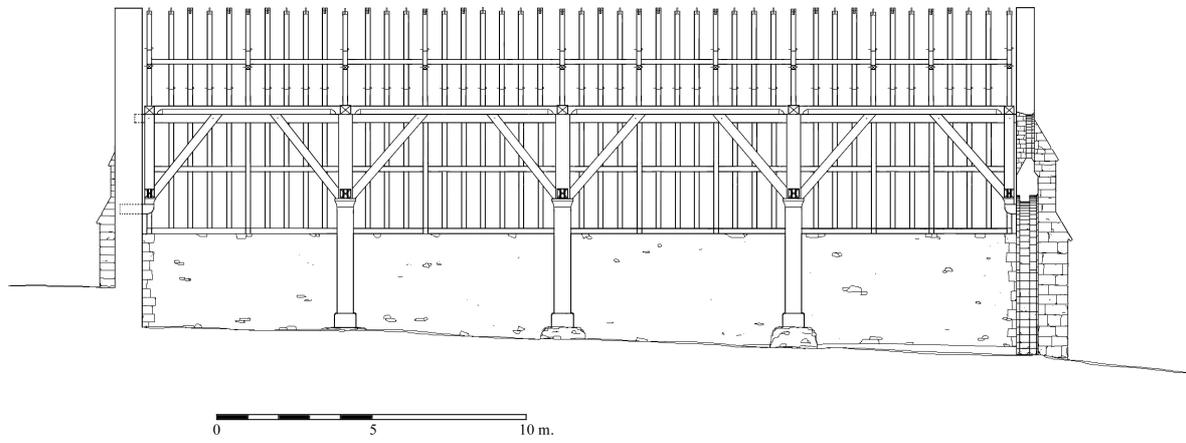
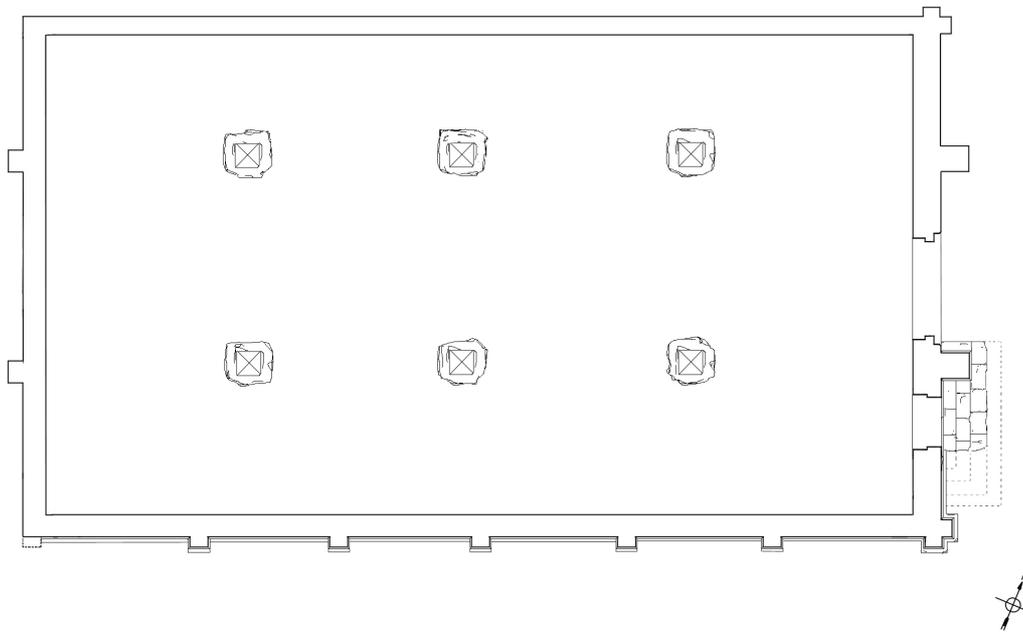
Fig. 3 Coupe longitudinale ouest-est et plan au sol

Orientée Nord-Est/Sud-Ouest, la grange mesure 29,65 m de long sur 17 m de large, hors œuvre des murs. L'implantation des poteaux définit une nef centrale de 6,20 m à 6,30 m de large, subdivisée en quatre travées inégales, et deux bas-côtés avec un collatéral sud plus large qu'au nord : 4,74 m contre 3,64 m. Les deux travées ouest sont de longueurs sensiblement égales de 6,40 m environ tandis que les deux autres travées orientales ont des longueurs proches de 6,90 m.

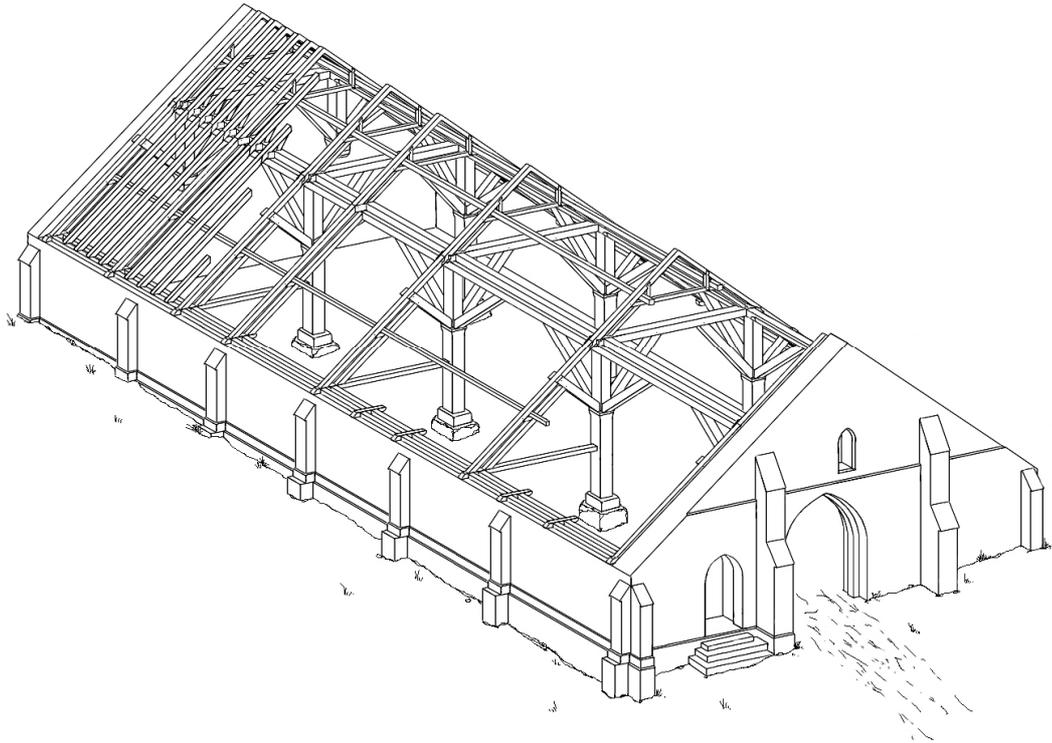
Fig. 4 Vue axonométrique de la charpente

Cette grange présente l'originalité d'être construite sur une forte déclivité du terrain (fig. 4). Pour compenser cette différence de niveau et asseoir la toiture sur une assise horizontale, les murs ont été montés à des hauteurs différentes : le gouttereau sud est ainsi plus élevé qu'au nord, et se trouve par conséquent renforcé de sept contreforts. Les dés en maçonnerie qui portent les poteaux rattrapent également cette pente par des hauteurs variant de 10 à 80 cm.

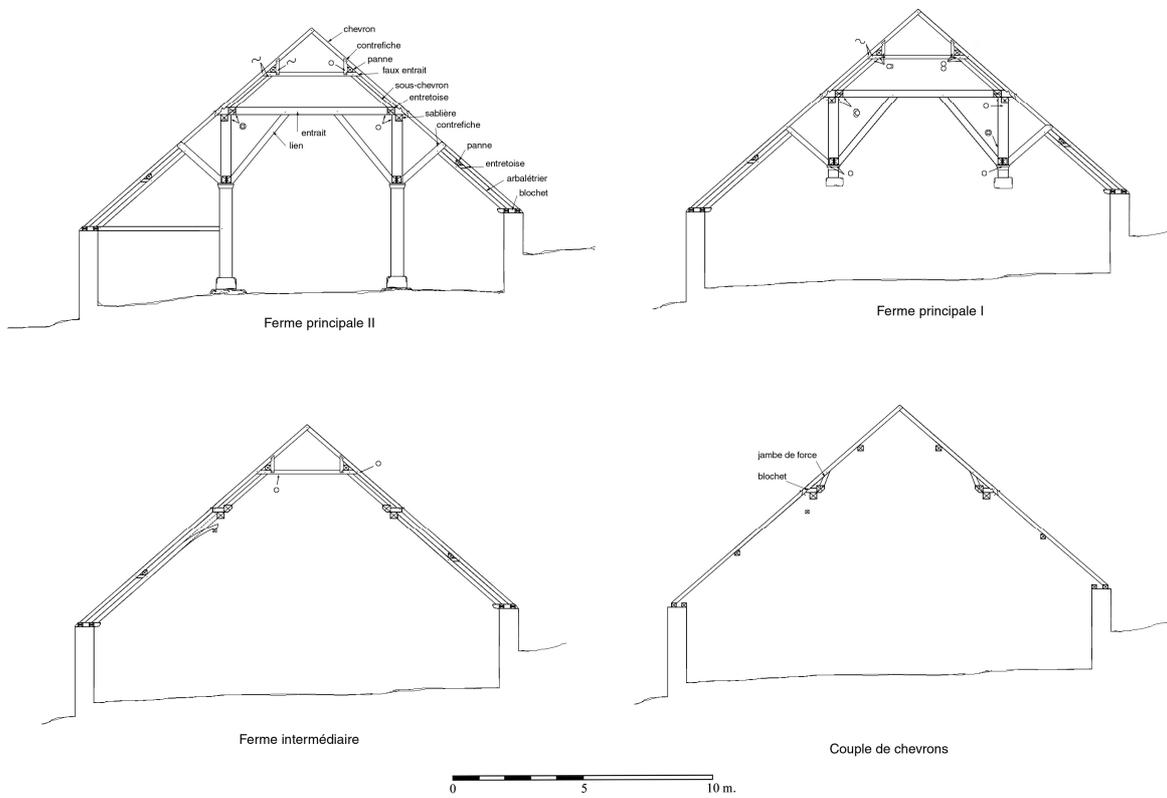
Fig. 5 Fermes et couple de chevrons, avec localisation des marques d'assemblages

Entre ces fermes principales et intermédiaires, destinées à supporter les pannes, s'intercale un chevronnage sous la forme de couples de chevrons assemblés en tête par enfourchement (fig. 5). Ces chevrons reposent donc à mi-portée sur une arête entaillée et

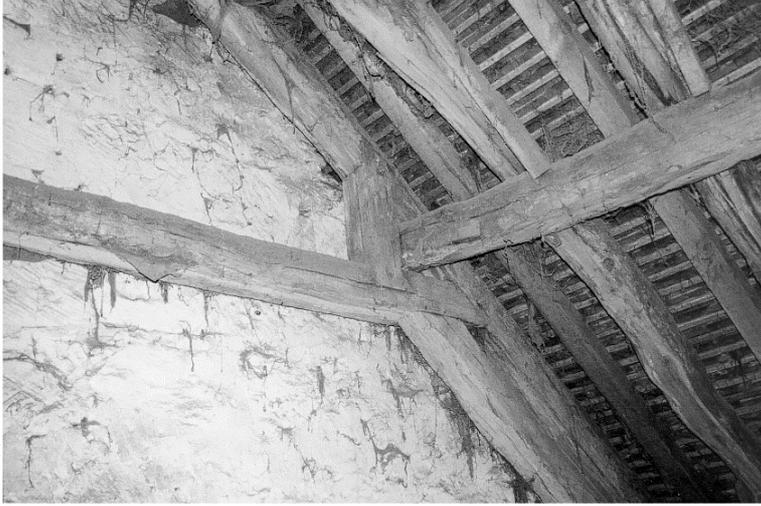
Fig. 6 Calage de la panne sur le faux entrait par une entretoise assemblée à mi-bois

Les fermes principales sont constituées à la base d'un entrait (31/36 cm de section) soulagé aux tiers de sa portée par deux aisseliers, un couple de chevrons raidis par un faux-entrait, et un couple de sous-chevrons destinés à renforcer les assemblages du faux-entrait. Les pannes sont posées aux extrémités du faux-entrait et retenues par une petite contrefiche assemblée par des mi-bois en demi-queue d'aronde (fig. 6). Les autres assemblages sont à tenon et mortaise.

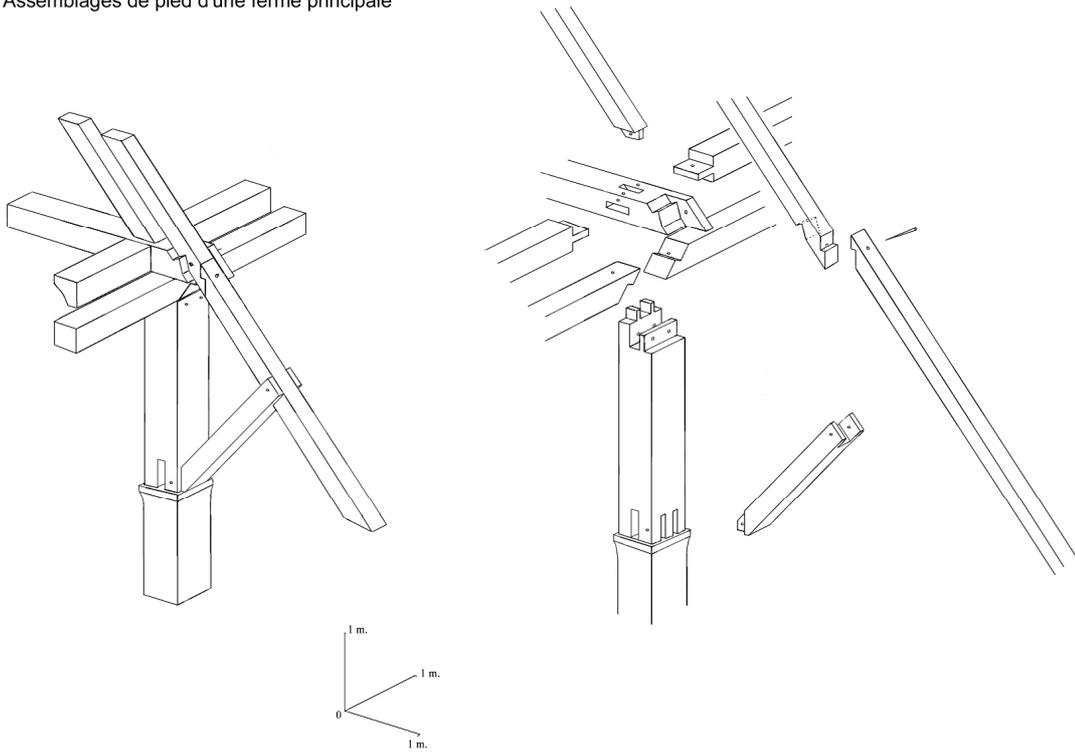
Fig. 7 Assemblages de pied d'une ferme principale

Le pied des chevrons est retenu en butée par un ressaut taillé aux extrémités de l'entrait, ainsi que par un chevillage le fixant contre le prolongement latéral de l'entrait (fig. 7). L'assemblage avec le chevron des bas-côtés se fait par une enture oblique crantée bloquée par deux chevilles. Ces assemblages sont d'une parfaite exécution et n'ont pour la plupart subi aucune déformation.

Ces fermes ne sont pas contreventées longitudinalement ; seul le cours des pannes et des sablières assure leur étrésillonnement. L'assemblage des sablières entre elles se fait au sommet des poteaux par une enture oblique crantée (fig. 7). Les entrails sont étrésillonnés par des entretoises assemblées par tenon-mortaise sur leurs flancs et destinées à recueillir les charges des fermes intermédiaires et celles du chevronnage. Un chanfrein profile l'arête interne inférieure de ces entretoises. Le raidissement de ces entretoises et sablières est assuré par des aisseliers de forte section (27 / 38 cm) assemblés en pied dans le poteau par un double tenon-mortaise et, en tête, d'abord dans la sablière puis par prolongation dans l'entretoise par tenon-mortaise. La réception sur les poteaux de ces aisseliers longitudinaux, pour les entretoises et les sablières, et les aisseliers transversaux, pour les entrails et les chevrons des collatéraux, s'opère par l'entremise d'un ressaut travaillé sur les quatre faces en forme de chapiteau. Ce "chapiteau" ainsi que le ressaut de la base du poteau ont été obtenus lors de l'équarrissage, en ayant préservé une surépaisseur de bois en ces deux endroits seulement.

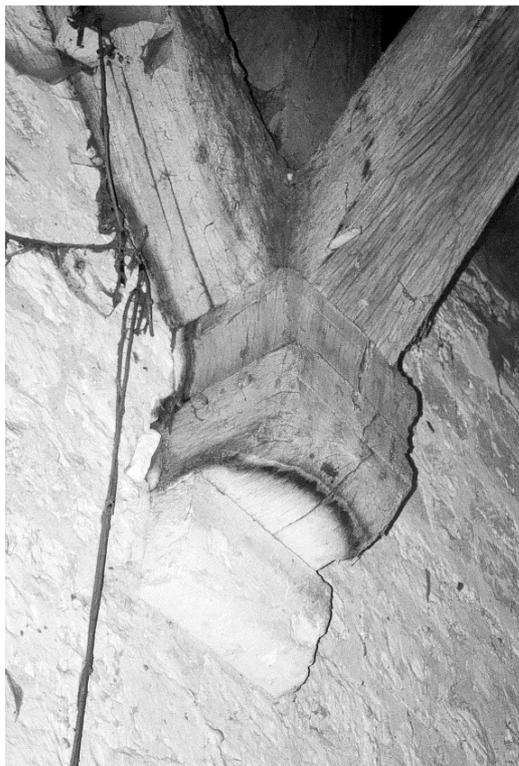
Fig. 8 Sabot en bois sculpté supportant le poteau d'une ferme principale contre le pignon

Les deux fermes principales placées aux extrémités de la charpente, contre les murs pignons, ne reposent pas sur des longs poteaux de fond mais sur des courts poteaux qui réceptionnent également les aisseliers et les contrefiches des bas-côtés. Ils sont assis sur un sabot en bois qui pénètre profondément dans les maçonneries sur 83 cm, et qui est lui-même soutenu par un large corbeau en pierre calcaire (fig. 8).

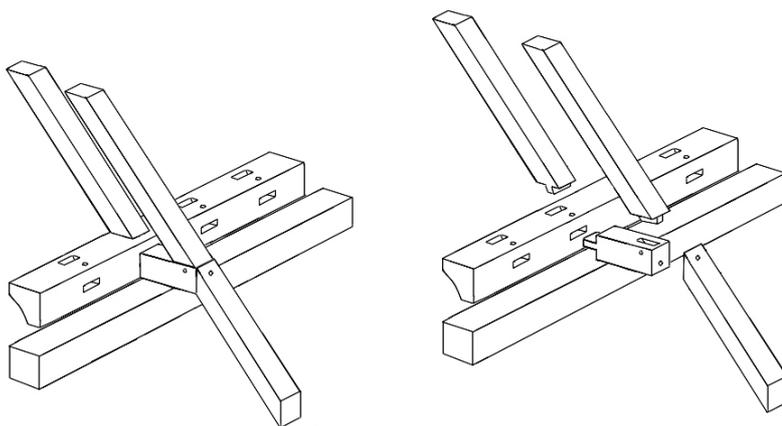
Fig. 9 Assemblages de pied d'une ferme intermédiaire

Les fermes intermédiaires sont strictement identiques aux fermes principales à l'exception du fait qu'elles n'ont pas d'entrait à leur base. Le pied des chevrons s'assemble dans un blochet tandis que les sous-chevrons sont tenonnés dans une forte entretoise chanfreinée (fig. 9). Le chevronnage de ces fermes se prolonge sur les collatéraux par un chevron dont la tête biseautée vient reposer sur l'about droit du blochet, maintenu par une cheville.

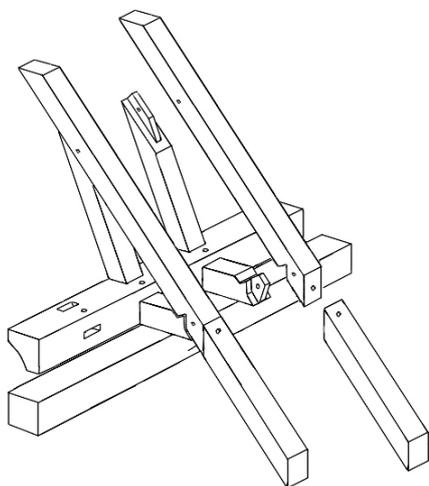
Fig. 10 Assemblages de pied d'un couple de chevron

chevillée de ces pannes. Ils viennent s'asseoir par l'intermédiaire d'une jambe de force inclinée sur les entretoises et en pied sur l'about d'un blochet par un assemblage très singulier (fig. 10). Ce blochet s'assemble en effet sur la face inférieure du chevron, comme pour les entrails, par un ressaut sur lequel le chevron vient buter, ainsi que par un tenon perpendiculaire à l'axe du chevron, dans le prolongement du ressaut. Comme pour le chevronnage des fermes, l'about inférieur de ces chevrons se situe à quelques centimètres sous le niveau des blochets et présente un assemblage pour le chevron des collatéraux en forme d'enture oblique simplement chevillée.

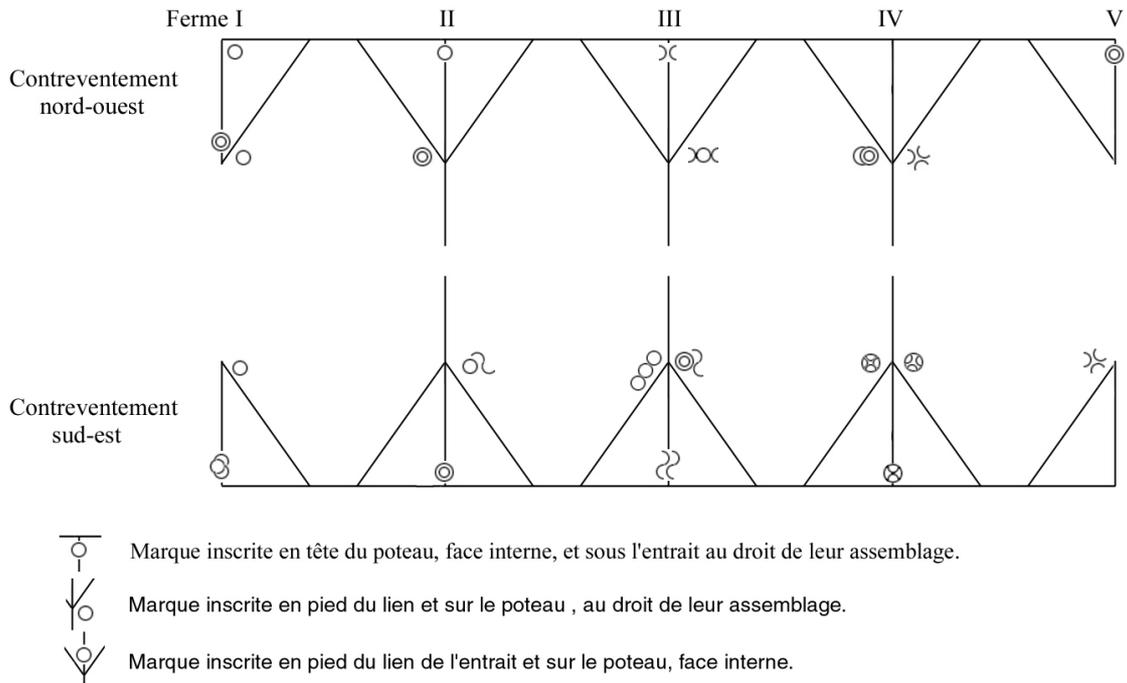
Fig. 12 Plan de localisation des marques d'assemblage des poteaux et de leurs liens obliques longitudinaux

Le second marquage, observé sur les pièces d'ossature, utilise un graphisme très original basé sur le cercle (fig. 12-13) avec des marques en forme de cercles imbriqués, associés parfois à des demis ou quarts de cercle. Elles sont toutes tracées à l'aide d'une rainette fixée à un petit compas, comme en témoigne la piqûre relevée au centre de tous les cercles et leurs rayons différents.

La distribution de ces marques au sein de la charpente ne semble pas répondre à une répartition cohérente et ordonnée en fonction de leur forme. Au sein de la ferme principale I, on rencontre en effet six marques différentes, avec deux distinctes sur la même pièce. De même, les entrants des fermes principales présentent en sous-face deux marques différentes qui se réfèrent chacune à l'assemblage des poteaux. Les marques n'identifient donc pas la pièce, ni la ferme, mais seulement l'assemblage à l'une ou à l'autre extrémité d'une pièce, contrairement à Chanu où il s'agit de marques de pièces, propre à chaque ferme. Par la diversité des marques, tous les assemblages se trouvent ainsi individualisés même si certaines marques sont réutilisées sur différents assemblages.

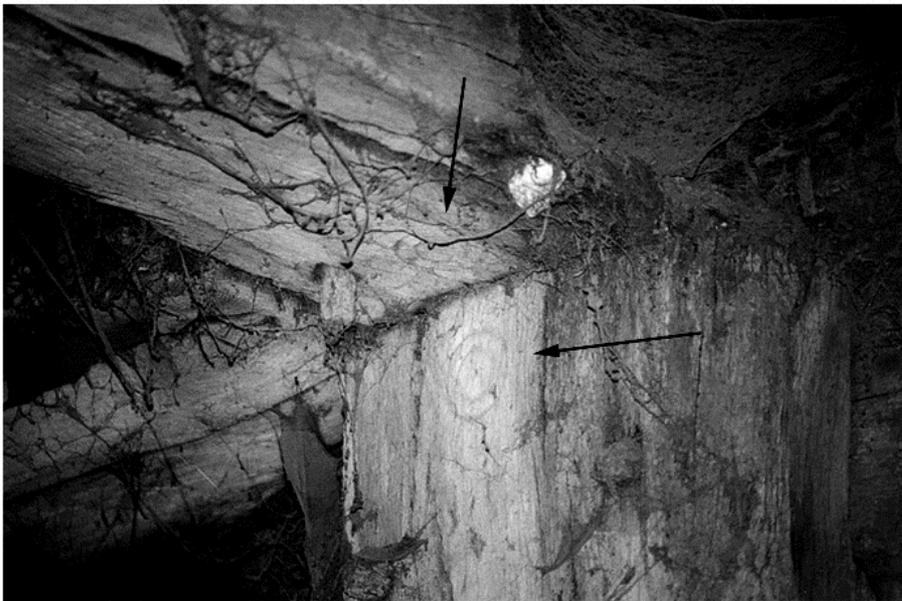
Fig. 13 Marques d'assemblage circulaires ⊙ en tête d'un poteau
