Etude des bâtiments, in : L. Blondiau (dir.), Méaulte, Brays/Somme et Fricourt, Somme (Picardie). Plateforme aéro-industrielle de Haute-Picardie, Volume 7, un habitat médiéval fortifié aux Quarante Cinq (site 5), Rapport final d'opération, INRAP Nord-Picardie, Janvier 2011

Frédéric Epaud

Les bâtiments

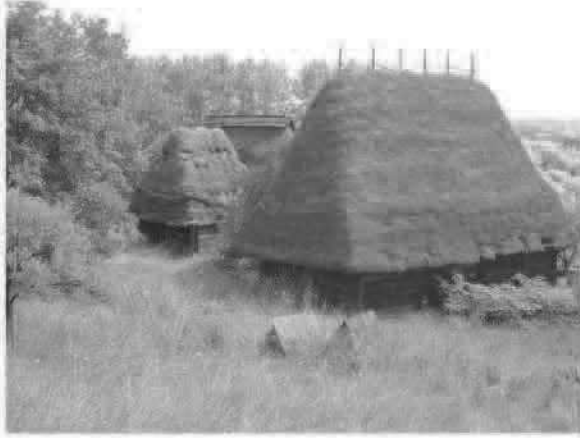
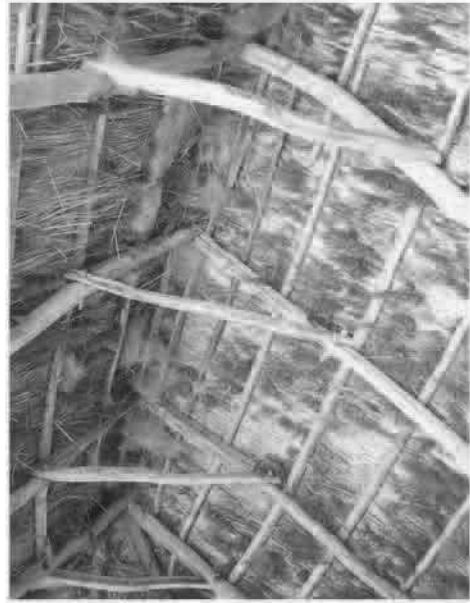
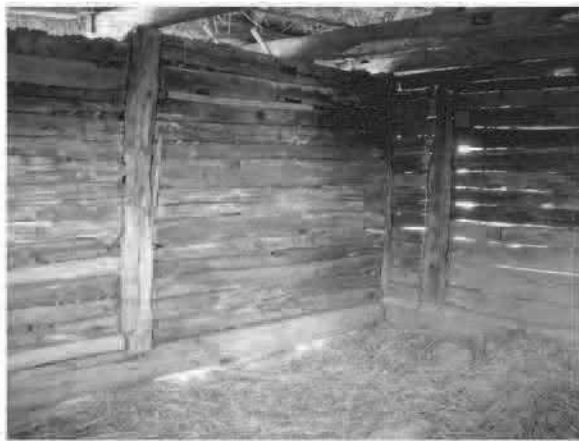
a : Constructions agricoles, Baia Mare, Roumanie

Les toits sont en chaume empilé, à forte pente, avec des croupes aux extrémités.

Leur charpente est à chevrons-formant-fermes avec des fermes indépendantes non contreventées

Les cloisons sont constituées d'une ossature de poteaux assemblés en pied sur une sablière basse posée sur le sol, et d'un remplissage de pièces horizontales empilées, aux extrémités insérées aux flancs des poteaux dans une rainure

Les constructions agricoles répondent aux mêmes principes (Figure 59a) avec une charpente de comble à chevrons-formant-fermes, plus fortement inclinée si la couverture est en chaume, moindre si elle est en bardeaux, avec des fermes indépendantes non contreventées, assemblées par mi-bois. Ces charpentes possèdent toutes des croupes aux extrémités des toitures, de même inclinaison que les grands versants. Les bois peuvent être équarris ou non, utilisés directement à l'état de grume. Les cloisons sont en bois empilés et non à poteaux plantés.

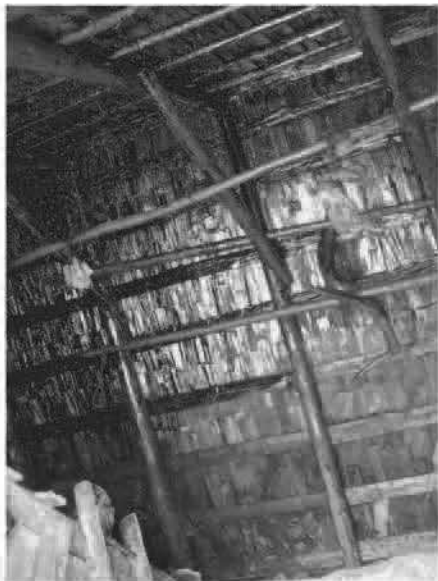
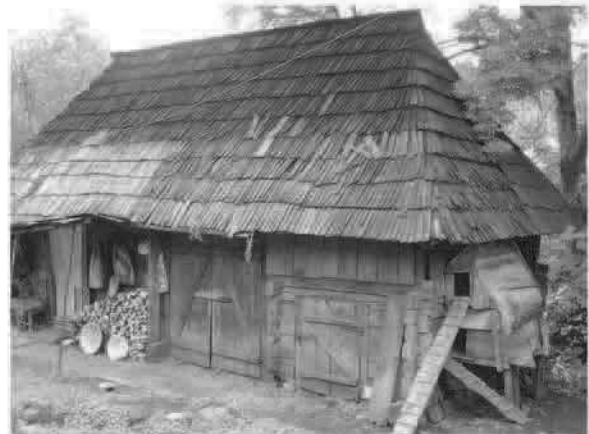
b : Maison d'habitation, Maramures, Roumanie

La famille occupe la partie gauche, les animaux la partie droite. La fumée s'échappe à travers les bardeaux en sapin de la toiture.

La charpente est à chevrons-formant-fermes avec des fermes non contreventées.
Le comble sert de séchoir aux viandes suspendues aux fermes.
La fumée a noirci les bois et les bardeaux.
La toiture est à faible pente, à croupe avec un plafond fixé aux entrails

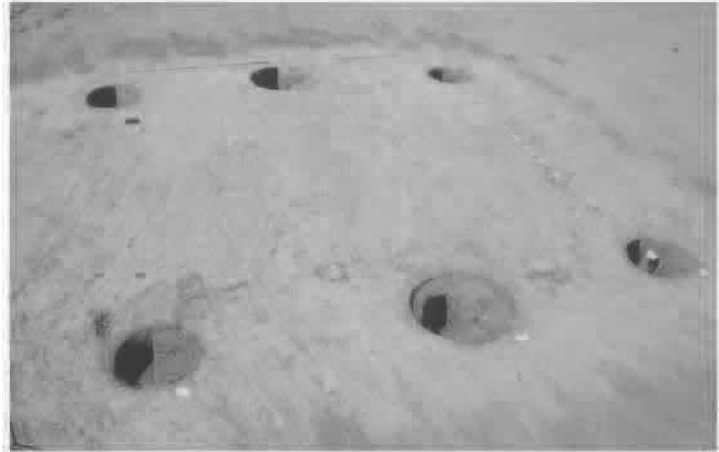
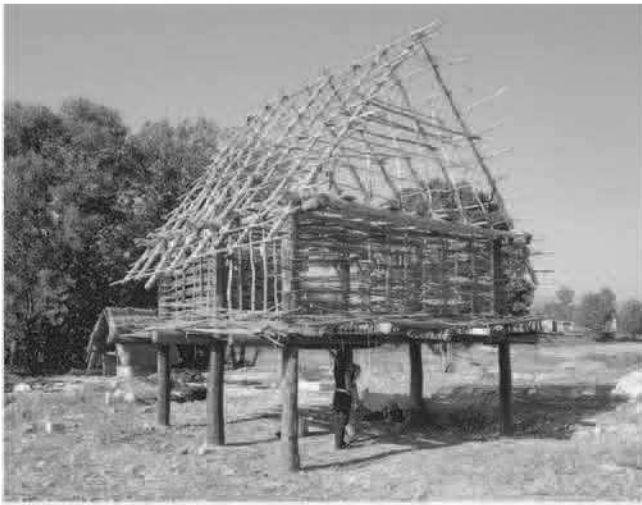
a : Six poteaux, Serris (95), Xe siècle

De 25 m² en moyenne, ces structures sont récurrentes pour les IXe-XIe s. et sont assimilées à des négatifs de greniers à planchers surélevés

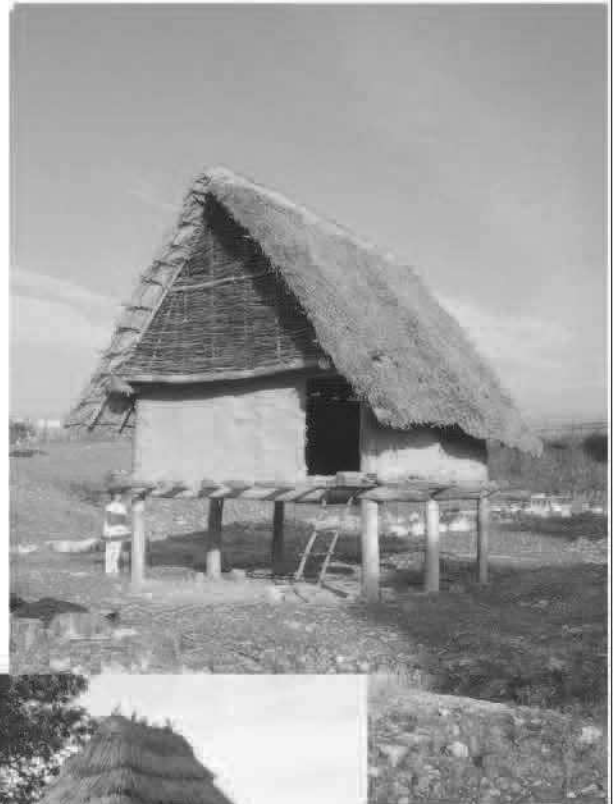
b : Restitution d'un grenier carolingien à six poteaux plantés de 25 m² au sol (chantier expérimental de Louvres 95)

La charpente est à chevrons-formant-fermes avec des fermes indépendantes non contreventées

Ces modèles ont permis de proposer certaines solutions techniques pour la restitution expérimentale d'un grenier carolingien à six poteaux plantés (Figure 61a-b) dont le plan se retrouve de façon récurrente en Ile-de-France pour le haut Moyen Âge. Réalisé entre 2003 et 2005 sur le site de Louvres (95), sous ma direction et la collaboration de François Gentili (Inrap), ce chantier a permis de confronter des théories de restitution aux contraintes du chantier (levage, résistance des matériaux...) et de démontrer que, pour l'architecture carolingienne, les charpentes à chevrons-formant-fermes présentent d'indéniables avantages au levage et en économie de matériaux comparées aux charpentes à pannes et à poteaux faitiers. Ce type de charpente offre une meilleure répartition des charges dans la charpente et donc une distribution des forces plus équilibrée sur les poteaux. Il a pu être démontré aussi que les toitures à quatre pans apparaissent plus économiques en matériaux et plus stables face aux vents dominants.

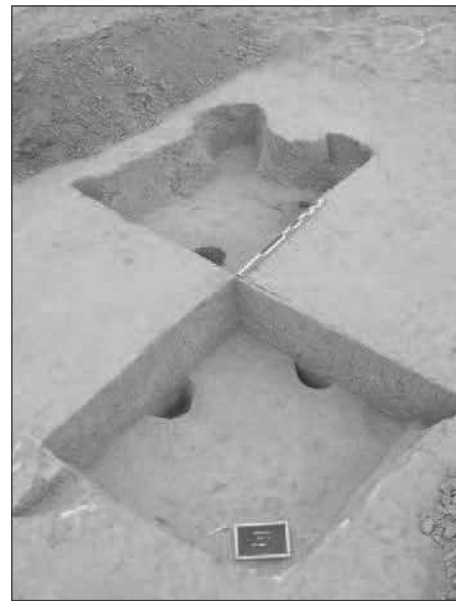
Le bâtiment 10

1. Limon argileux gris foncé homogène mêlé à des taxons de charbon de bois.
2. Limon argileux orangé homogène mêlé à des poches de limon blanchâtre hydromorphe.
3. Idem 2 mais gris clair.
4. Limon gris foncé mêlé à des poches de charbon de bois et à des poches de limon blanchâtre.
5. Limon gris homogène.
6. Idem 2..
7. Idem 2.
8. Limon argileux gris clair homogène.
9. Limon argileux noirâtre homogène mêlé à des taxons de charbon de bois.
10. Idem 9 mais avec de la faune et des tessons de céramique.
11. Idem 2.
12. Limon blanchâtre hydromorphe mêlé à du limon orangé.
13. Limon blanchâtre hydromorphe mêlé à du limon noirâtre
14. Limon gris mêlé à du limon blanchâtre hydromorphe.
15. Limon blanchâtre hydromorphe mêlé à des poches de limon gris.
- 16a. Limon argileux orangé mêlé à des poches de limon gris.
- 16b. Limon gris mêlé à des poches de Bt.
17. Bt remanié.

Le plan est similaire à la construction 8 : plan carré, de 26 m², à douze poteaux matérialisant probablement un grenier.

Le fond de cabane 966 (3,20 m de côté et profond de 0,48 m) a été fouillé. Six poteaux externes ont été notés dont quatre au milieu des parois. Quatre poteaux supplémentaires ont été retrouvés au fond de la fosse placés sur les axes médians. Trois phases de constructions ont pu être différenciées : l’état 1 voit le creusement d’une structure carrée présentant des poteaux externes, l’état 2 concerne, après remblaiement, une structure excavée plus petite à fond plat sans poteau, la troisième phase intervient après le comblement ; une fosse quadrangulaire est creusée et présente des poteaux internes.

Ce fond de cabane a été dès l’état 2 intégré à la construction 10. La fonction de cellier peut être avancée mais il n’est pas improbable qu’un atelier se soit installé – la présence de métal et la quantité de mobilier semblent l’attester.

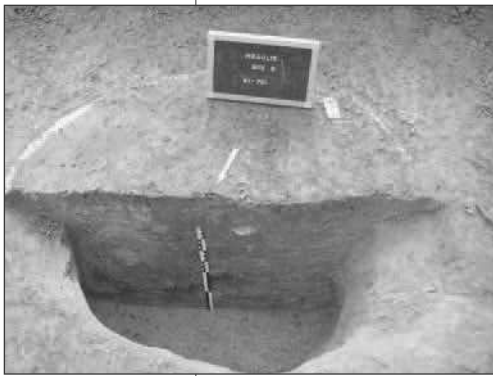
Le bâtiment 7

903
L'imon argileux gris foncé homogène mêlé à des taxons de charbon de bois.

902
L'imon charbonneux homogène.

Le plan quadrangulaire est matérialisé par onze poteaux définissant une superficie de 48m². L’entrée a été repérée sur le côté est. Un foyer et une fosse découverts dans l’emprise du bâtiment confirment l’hypothèse d’habitation (Figure 80).

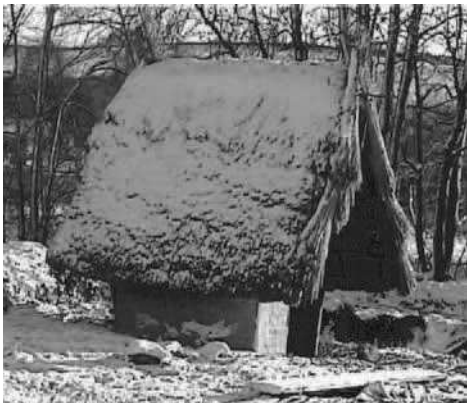
Chantier de Louvres (95), 1993
Cabane avec toiture à deux versants.

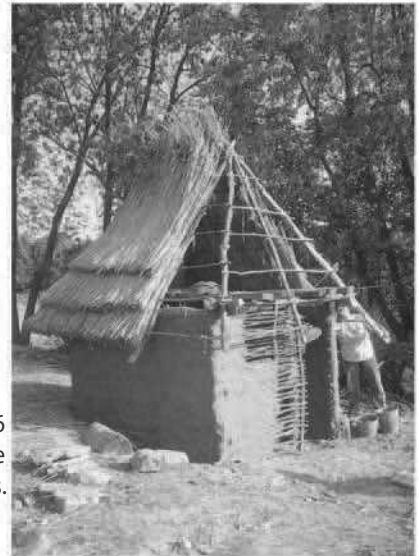
Chantier de Louvres, 1996
Cabane avec toiture à quatre pans.
