**Etude des bâtiments, in : L. Blondiau (dir.), Méaulte, Brays/Somme et Fricourt, Somme (Picardie).
Plateforme aéro-industrielle de Haute-Picardie, Volume 7, un habitat médiéval fortifié aux Quarante Cinq (site 5), Rapport final d'opération, INRAP Nord-Picardie, Janvier 2011**
Frédéric Epaud

Les bâtiments

Etude de F. Epaud

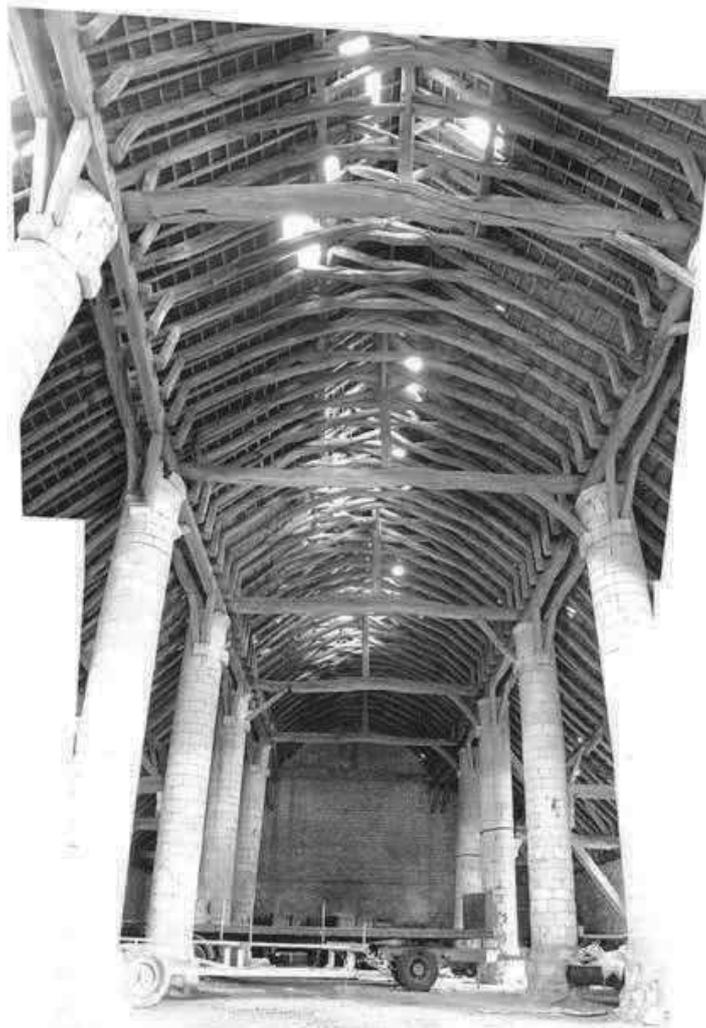
b : Charpente de la grange de Warnavillers, 1190d

Les granges les plus anciennes datent de la fin du XII^e s et présentent là aussi une charpente à chevrons-formant-fermes de type gothique, avec des fermes indépendantes non contreventées. La grange de Warnavillers dans l'Oise (Figure 58 a et b), datée de 1190 par dendrochronologie, présente une charpente de ce type qui repose sur des piles maçonnées cylindriques. Les charpentes des granges du début du XIII^e siècle répondent à des principes plus élaborés et ne rentrent pas dans notre problématique présente.

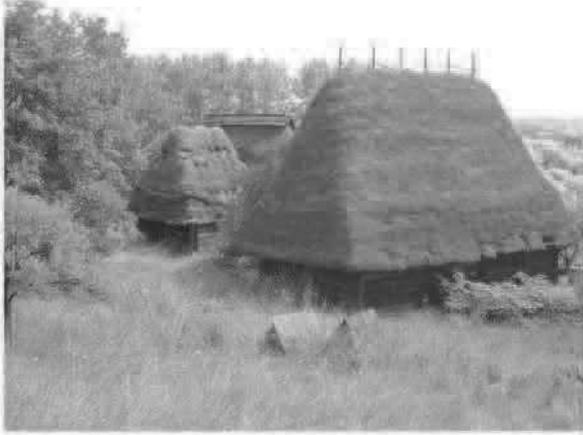
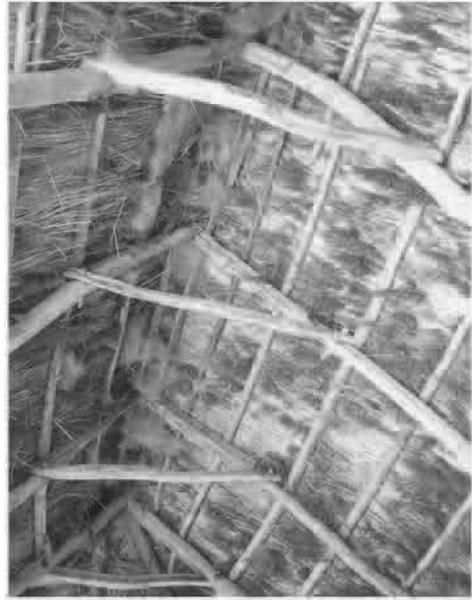
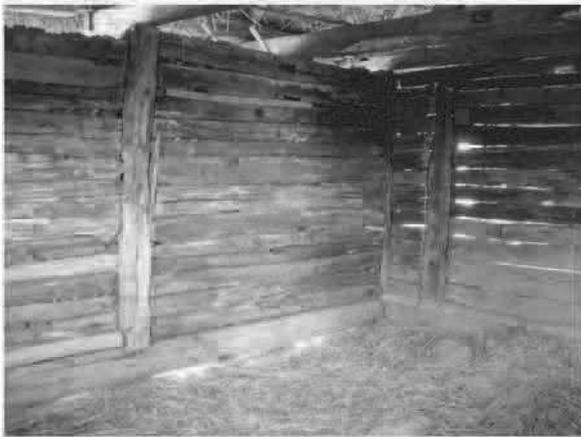
a : Constructions agricoles, Baia Mare, Roumanie

Les toits sont en chaume empilé, à forte pente, avec des croupes aux extrémités.

Leur charpente est à chevrons-formant-fermes avec des fermes indépendantes non contreventées

Les cloisons sont constituées d'une ossature de poteaux assemblés en pied sur une sablière basse posée sur le sol, et d'un remplissage de pièces horizontales empilées, aux extrémités insérées aux flancs des poteaux dans une rainure

Les constructions agricoles répondent aux mêmes principes (Figure 59a) avec une charpente de comble à chevrons-formant-fermes, plus fortement inclinée si la couverture est en chaume, moindre si elle est en bardeaux, avec des fermes indépendantes non contreventées, assemblées par mi-bois. Ces charpentes possèdent toutes des croupes aux extrémités des toitures, de même inclinaison que les grands versants. Les bois peuvent être équarris ou non, utilisés directement à l'état de grume. Les cloisons sont en bois empilés et non à poteaux plantés.

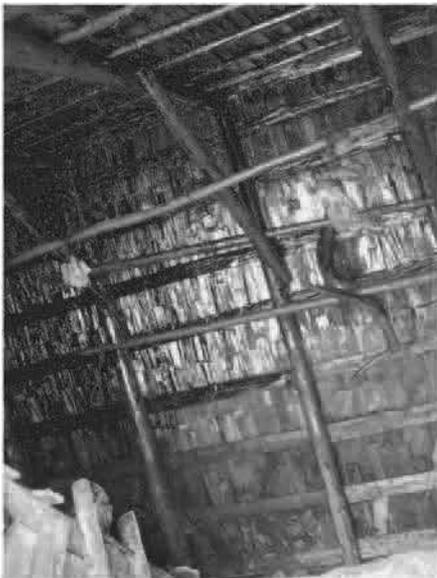
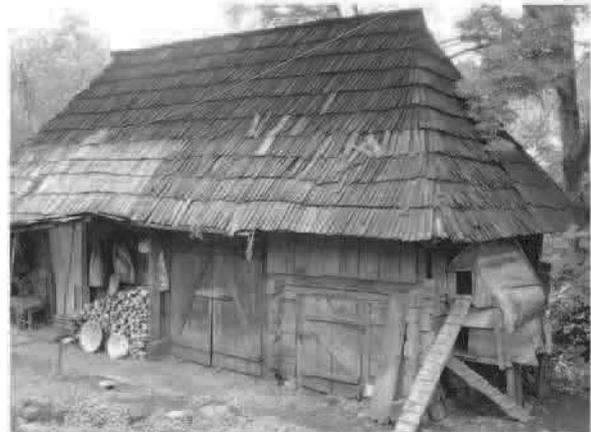
b : Maison d'habitation, Maramures, Roumanie

La famille occupe la partie gauche, les animaux la partie droite. La fumée s'échappe à travers les bardeaux en sapin de la toiture.

La charpente est à chevrons-formant-fermes avec des fermes non contreventées.
Le comble sert de séchoir aux viandes suspendues aux fermes.
La fumée a noirci les bois et les bardeaux.
La toiture est à faible pente, à croupe avec un plafond fixé aux entrails

conduit de cheminée, celle-ci s'évacuant dans le comble à travers les bardeaux de la couverture. Dans ces maisons paysannes, les entrains de ces fermes constituent le plafond et les poteaux axiaux, disposés au sein de cloisons transversales, et servent à soutenir le plafond et isoler le comble qui sert de fumoir pour les herbes et les viandes. De proportion et de structure semblables aux maisons paysannes des XI^e-XII^e s fouillés dans la moitié nord de la France, ces habitats transylvaniens présentent toujours des plafonds et des cloisons internes pour garantir l'isolation thermique des pièces habitées et surtout le support des fermes du comble, bien que la répartition des poteaux d'ossature pouvait suggérer la présence de pannes faîtières dans la charpente du comble, ce qui n'en est rien. Le rapprochement avec la maison d'Husterknupp est frappant (Figure 59a) et relativement évocateur de ce mode de construction médiévale.

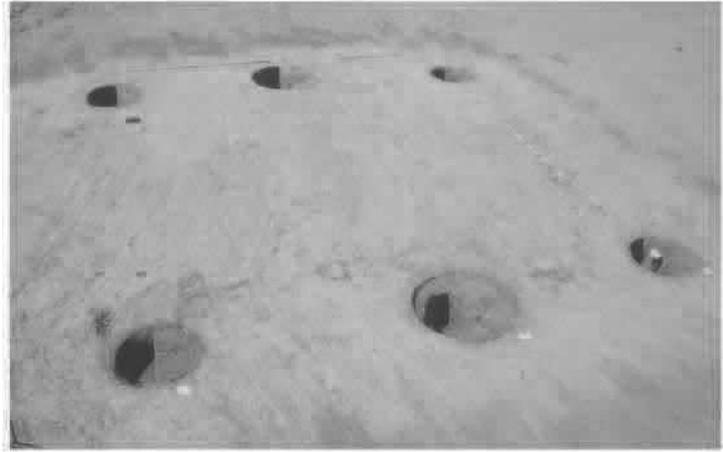
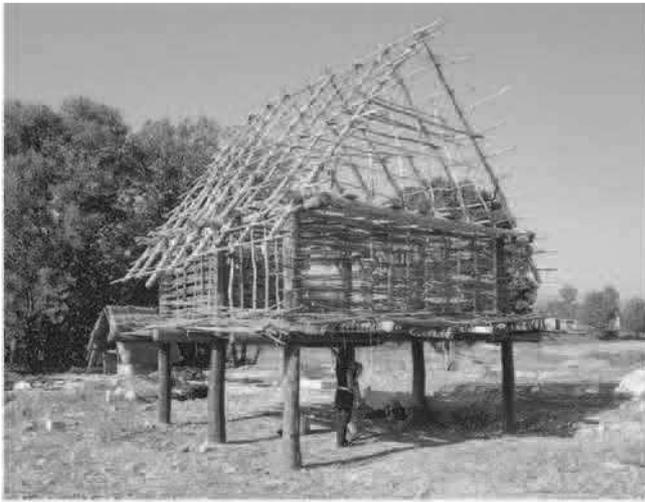
a : Six poteaux, Serris (95), Xe siècle

De 25 m² en moyenne, ces structures sont récurrentes pour les IXe-XIe s. et sont assimilées à des négatifs de greniers à planchers surélevés

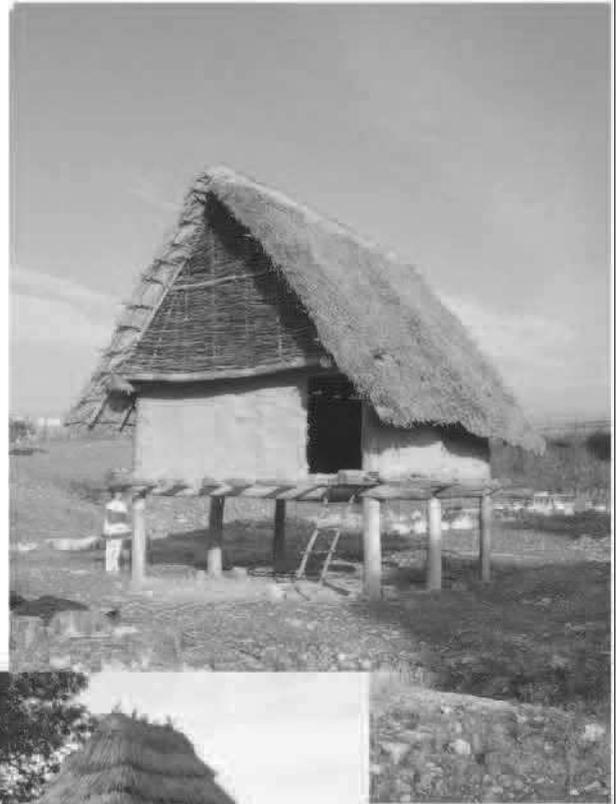
b : Restitution d'un grenier carolingien à six poteaux plantés de 25 m² au sol (chantier expérimental de Louvres 95)

La charpente est à chevrons-formant-fermes avec des fermes indépendantes non contreventées

Ces modèles ont permis de proposer certaines solutions techniques pour la restitution expérimentale d'un grenier carolingien à six poteaux plantés (Figure 61a-b) dont le plan se retrouve de façon récurrente en Ile-de-France pour le haut Moyen Âge. Réalisé entre 2003 et 2005 sur le site de Louvres (95), sous ma direction et la collaboration de François Gentili (Inrap), ce chantier a permis de confronter des théories de restitution aux contraintes du chantier (levage, résistance des matériaux...) et de démontrer que, pour l'architecture carolingienne, les charpentes à chevrons-formant-fermes présentent d'indéniables avantages au levage et en économie de matériaux comparées aux charpentes à pannes et à poteaux faitiers. Ce type de charpente offre une meilleure répartition des charges dans la charpente et donc une distribution des forces plus équilibrée sur les poteaux. Il a pu être démontré aussi que les toitures à quatre pans apparaissent plus économiques en matériaux et plus stables face aux vents dominants.

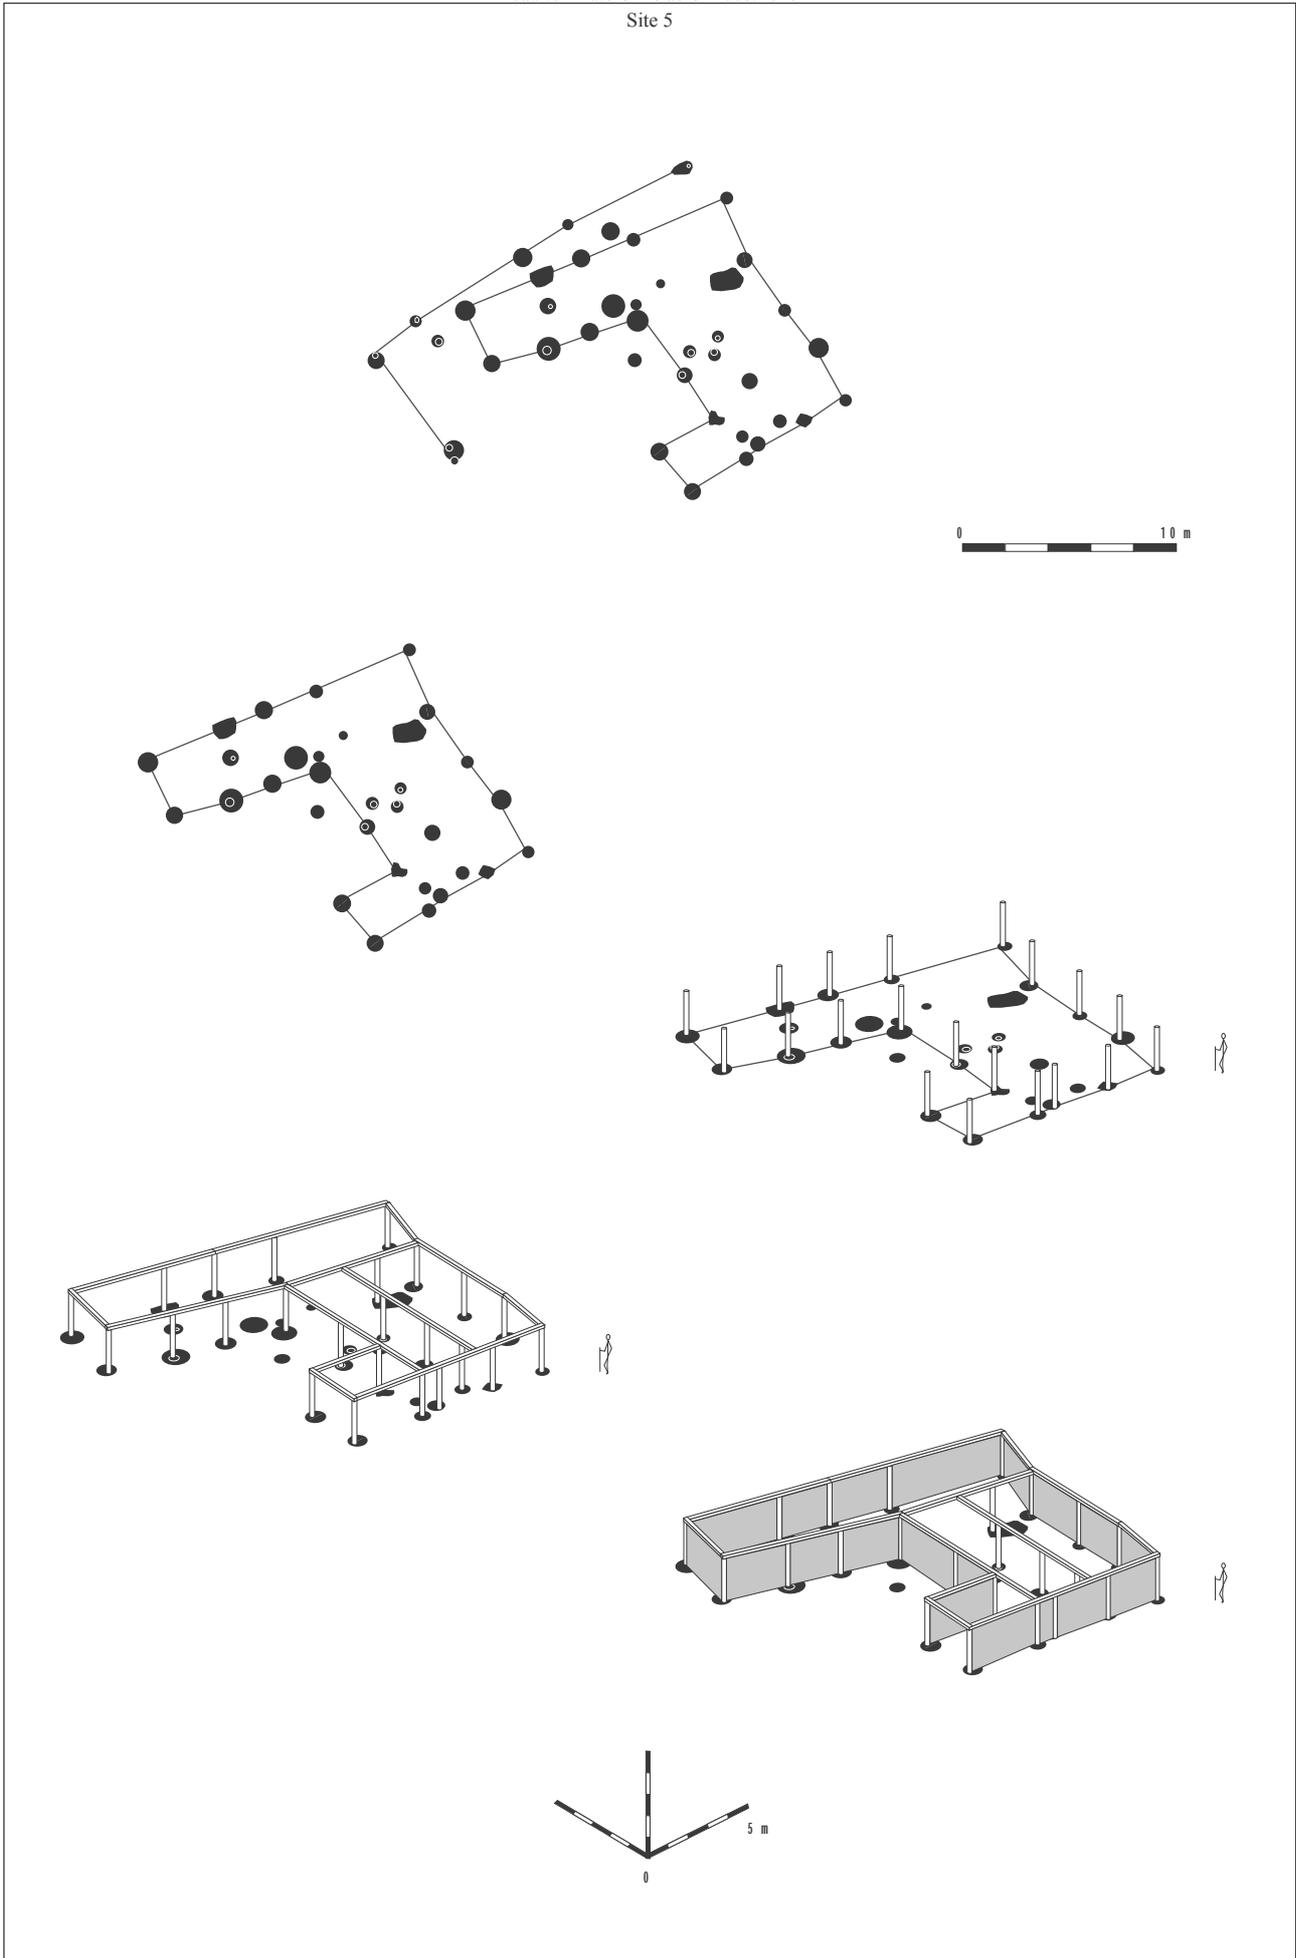
Première proposition de restitution du bâtiment 5.

Situé dans l’angle nord-ouest de la place, il est orienté Nord-Ouest / Sud-Est et est bordé au nord par la clôture de la parcelle 2. Il est délimité par trente poteaux formant une (Figure 64, Figure 65) association de constructions en U avec un corps central de 6 m large pourvu de cloisonnements internes pour le support des fermes et d’un plafond, une avancée au sud pour une entrée, des latrines ou une porcherie, et au nord une longue aile latérale de 3,50 m de large. Les charpentes à chevrons-formant-fermes se terminent par des croupes. Cet ensemble de constructions peut correspondre à une petite ferme avec une maison associée à des dépendances agricoles comme c’est souvent le cas pour les habitats ruraux (Epaud in Blondiau 2010).

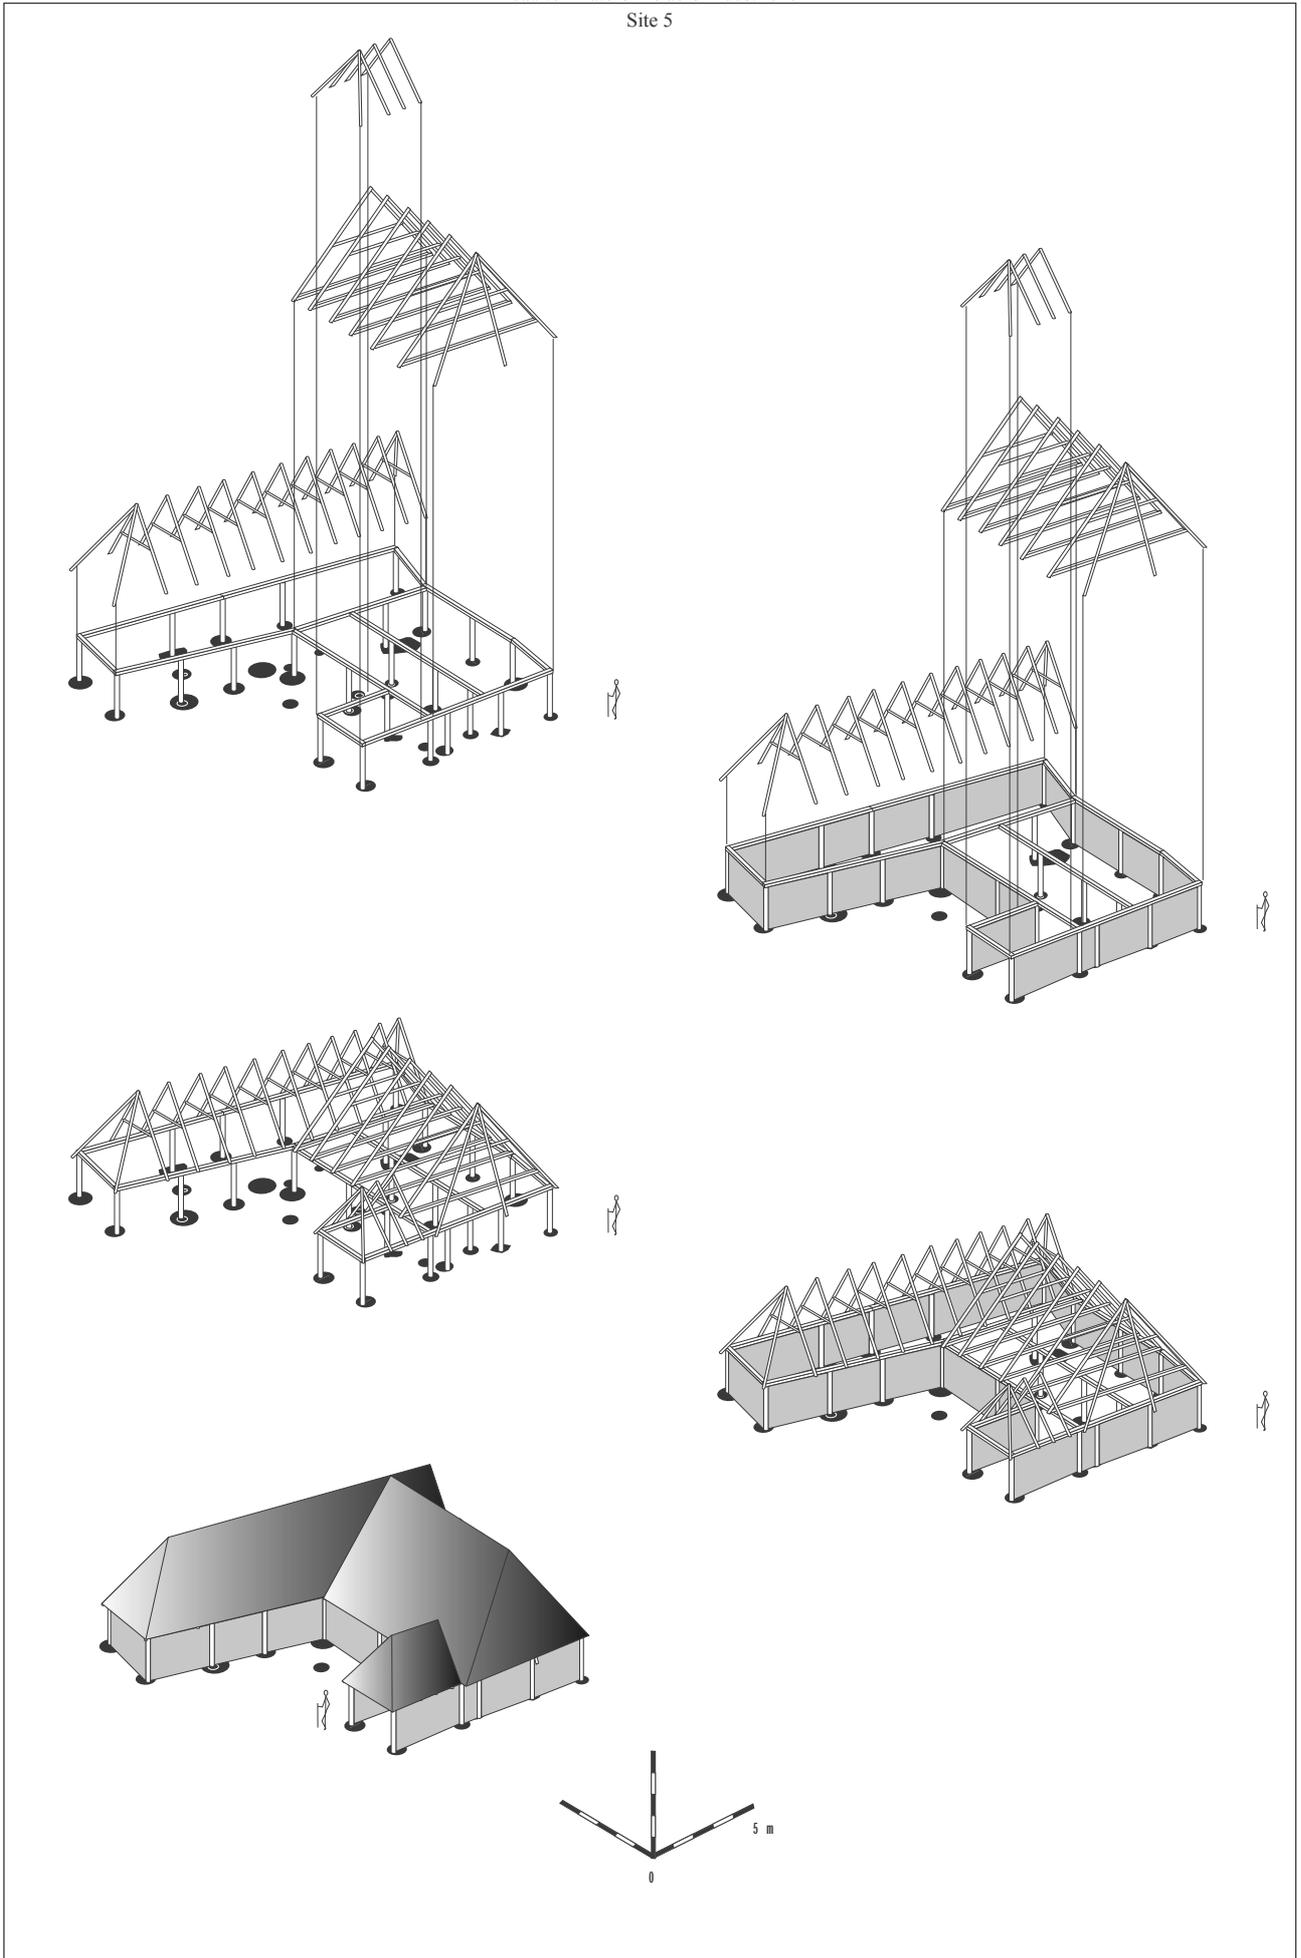
Seconde proposition de restitution du bâtiment 5.

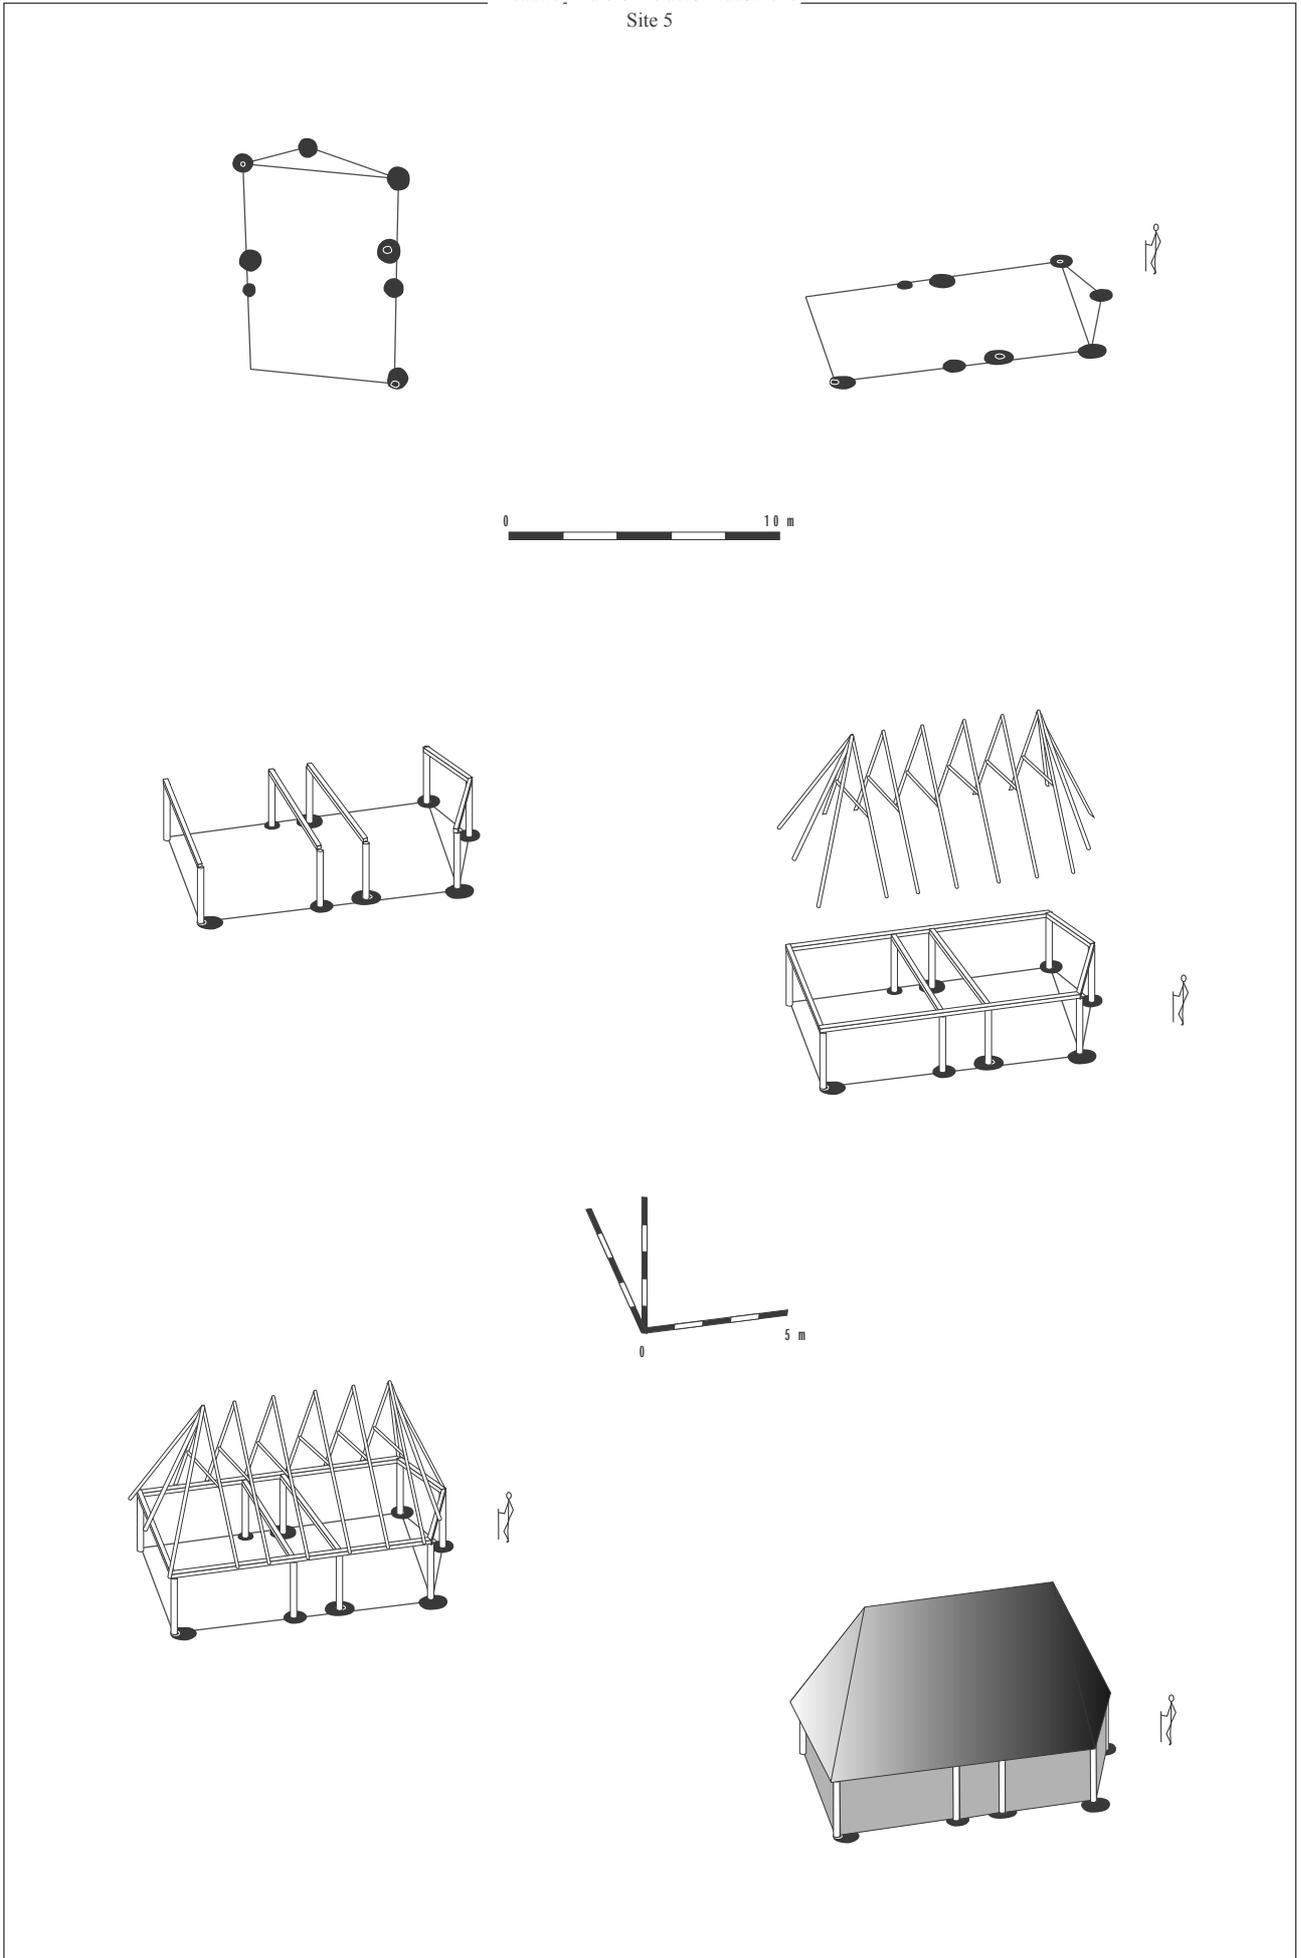
Proposition de restitution du bâtiment 33.

Le plan est incomplet (perturbation du à l’éclatement d’un obus), sa forme pentagonale à huit poteaux est néanmoins discernable. La superficie avoisine les 46 m². La restitution proposée montre des couples de poteaux reliés entre eux par un sommier transversal pour assurer l’étrésillonnement des cloisons latérales. L’absence de poteau à l’intérieur de l’édifice suppose qu’aucune cloison n’existait au rez-de-chaussée et que ce bâtiment pouvait être dépourvu de plafond et avoir ainsi une vocation agricole, liée au stockage. De ce fait, les fermes de la charpente à chevrons-formant-fermes pouvaient être dépourvues d’entrait à leur base. Elles étaient là encore indépendantes, sans contreventement longitudinal. Des croupes terminaient le comble pour contrebuter ces fermes (Figure 71) (Epaud in Blondiau 2010).

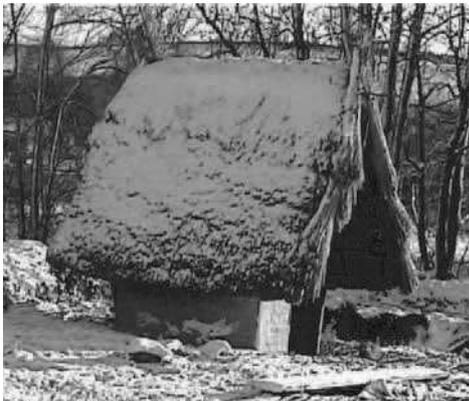
Chantier de Louvres (95), 1993
Cabane avec toiture à deux versants.

Ces travaux se sont portés aussi sur la restitution d'un fond de cabane à vocation supposée d'atelier de tissage (Louvres 2006) avec une charpente à chevrons autoportés, appuyés les uns contre les autres et chevillés en pied aux sablières (Figure 61, Figure 59c). La toiture fortement inclinée et à croupe est apparue comme la solution la mieux adaptée à ce type de structure.

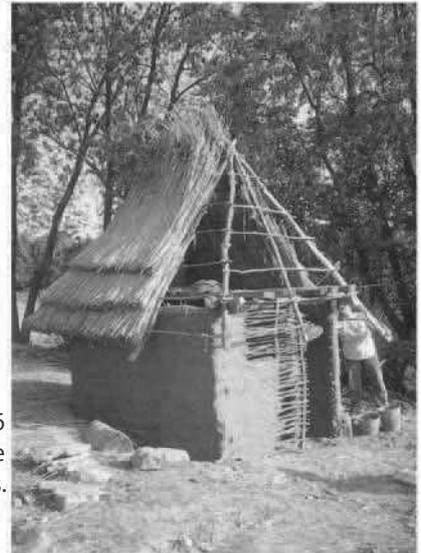
Chantier de Louvres, 1996
Cabane avec toiture à quatre pans.
