Restitution du bâtiment F du site de Longueil Annel (60)

Frédéric Epaud

Frédéric Epaud. Restitution du bâtiment F du site de Longueil Annel (60). [Rapport de recherche] CNRS, CITERES-LAT. 2011, pp.211-223. halshs-01249291

4.5 RESTITUTION DU BATIMENT F DU SITE DE LONGUEIL-ANNEL (60) (Frédéric ÉPAUD)

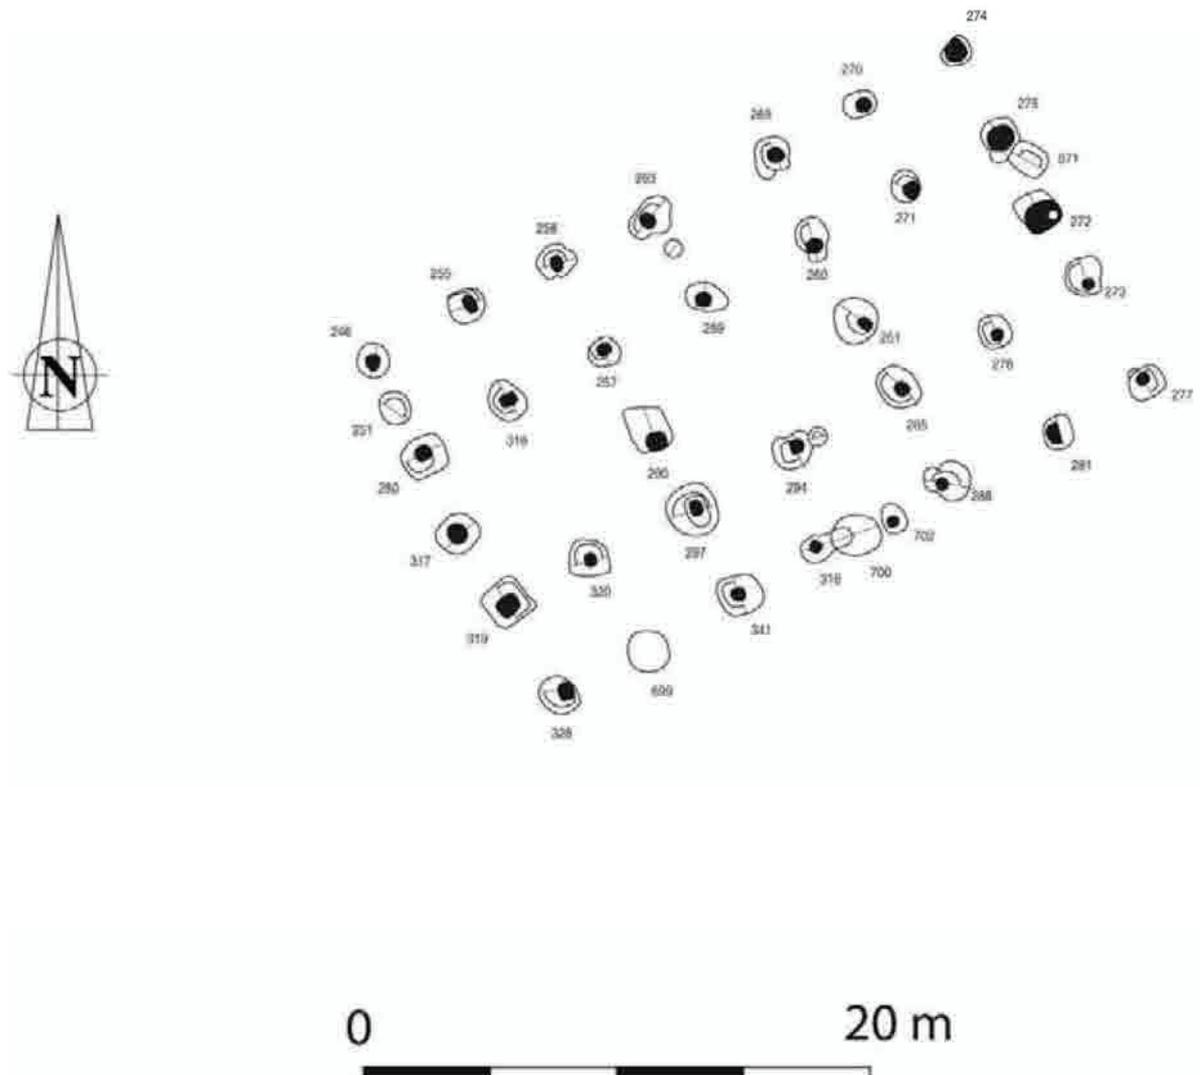
Fig. 1 Plan du bâtiment F de Longueil-Annél (60)

Ce bâtiment à poteaux plantés, daté du XI^e siècle, présente un plan rectangulaire de 15m sur 26m, orienté sud-est/nord-ouest, avec une répartition des trous de poteaux qui suggère l'existence d'une nef centrale de 7m de large et de deux bas-côtés de 4m de large (fig. 1). La structure est subdivisée en 6 travées latérales d'inégales longueurs avec à l'ouest cinq travées médianes de 4,10 m et une de 5,40 m, à l'est, quatre de 4,50m et deux plus courtes dont une de 3,80m et la dernière de 4,20m.

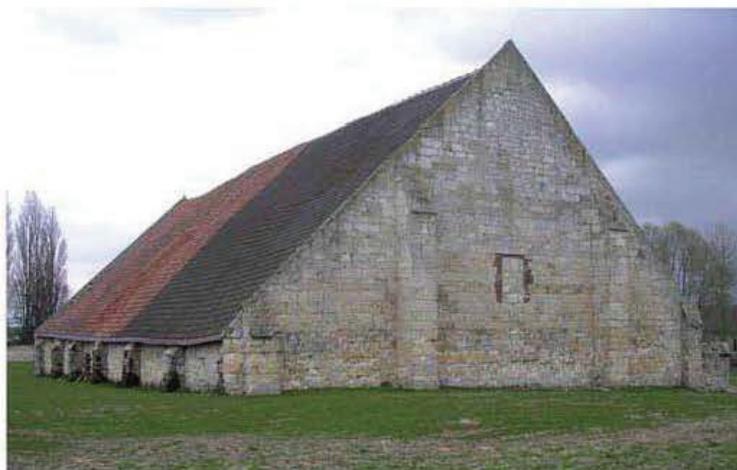
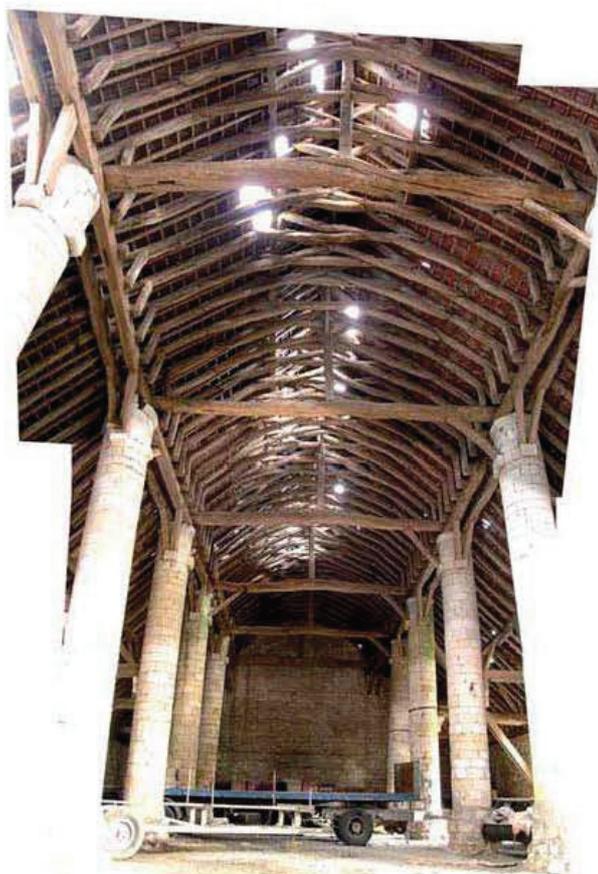
Fig. 2 Grange de Warnavillers (Oise), 1189/1190d

La grange la plus ancienne connue actuellement dans le Nord-Ouest de la France est celle de Warnavillers dans l'Oise, datée par dendrochronologie de 1189/1190² (fig. 2). Cette grange présente une nef centrale bordée de deux collatéraux avec une entrée relativement étroite dans l'axe du mur-pignon oriental. La charpente est portée par cinq paires de piles cylindriques, subdivisant ainsi la charpente en six travées. Il s'agit d'une charpente à chevrons-formant-fermes avec des fermes principales à entrain, assises sur les piles, et des fermes secondaires, intercalées entre ces dernières, et dépourvues d'entrain à leur base. Les fermes principales sont composées d'un entrain, de deux chevrons raidis par un couple d'écharpes, un entrain retroussé et deux jambes de force. Un poinçon triangule ces fermes mais leur origine reste incertaine. Les fermes secondaires reposent sur des blochets assemblés à deux cours de fortes sablières filant de piles en piles. Aucune pièce longitudinale ne contrevente ces fermes. Le raidissement des chevrons se fait par des assemblages à mi-bois à l'exception des jambes de force assemblées par des tenons-mortaises. Le chevronnage des bas-côtés est soutenu par une panne contreventée par des liens et portée par des fermes constituées d'un entrain, d'un poteau et de deux contrefiches pour raidir ce dernier.

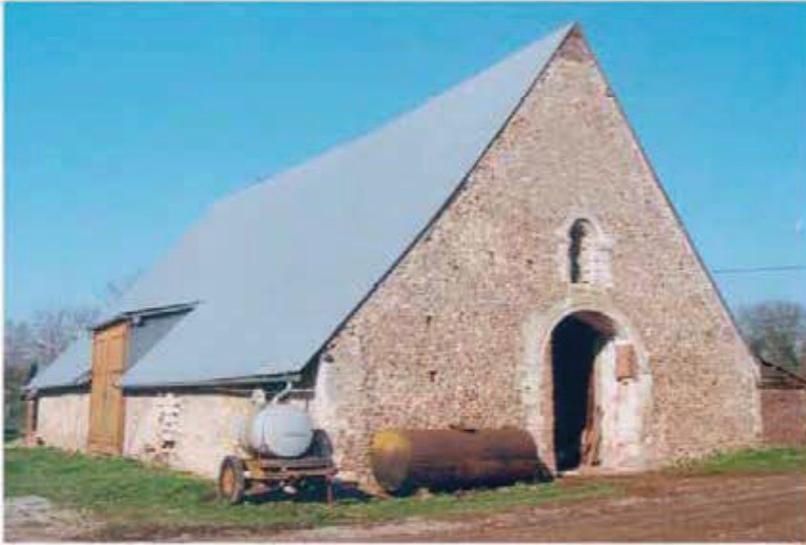
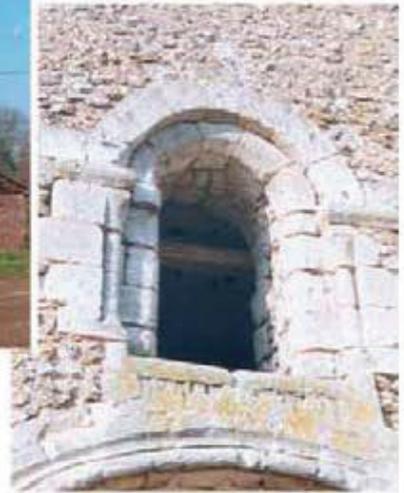
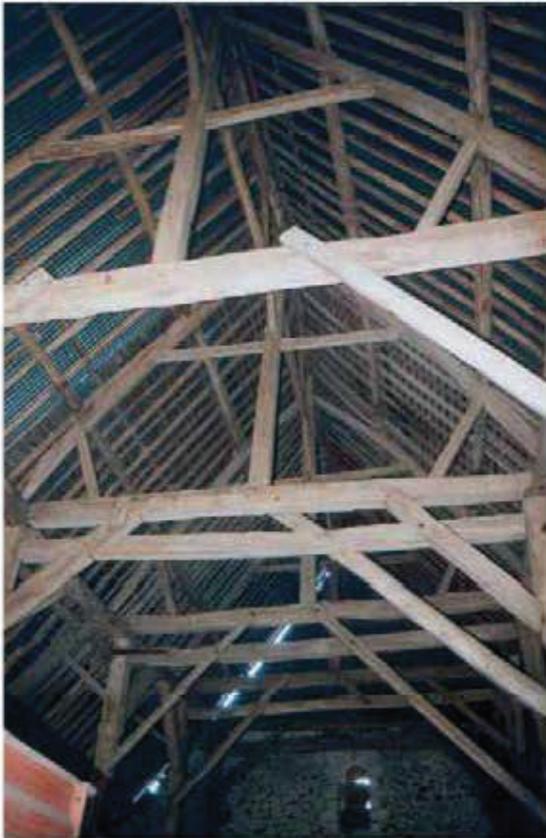
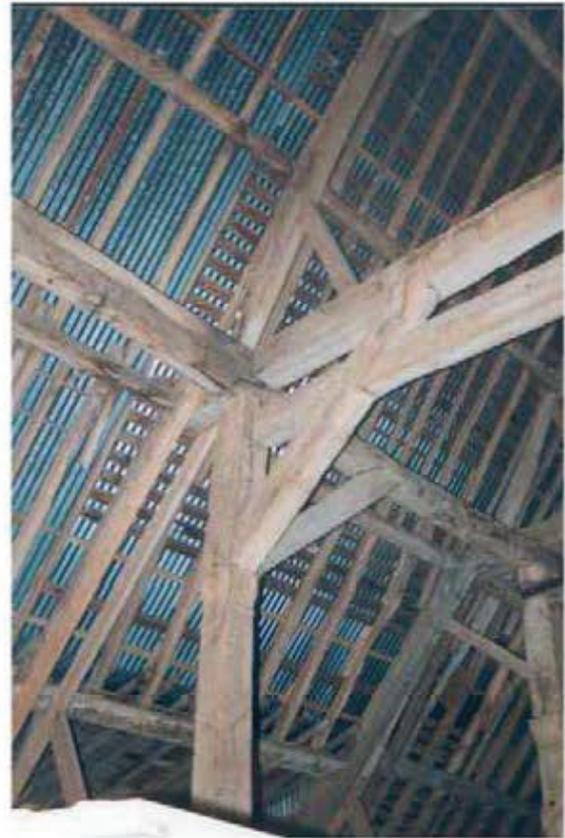
Fig. 3 Grange de La Croisille (Eure), XIIe siècle

La seule autre grange connue du XII^e siècle est située à la Haute-Croisille dans l'Eure (fig. 3) mais il n'en subsiste que les poteaux, les entrains, les sablières et les aisseliers et il n'est guère possible de restituer la structure de sa charpente. Les autres granges qui leur succèdent chronologiquement sont des années 1220d (Val-de-la-Haye en Seine-Maritime, Saint-Lazare de Beauvais) et témoignent d'une conception déjà plus élaborée avec des dispositifs longitudinaux destinés à répartir les charges des fermes secondaires sur les fermes principales, préfigurant les charpentes à fermes et pannes qui vont se diffuser très rapidement dans les granges à partir de 1230 dans le Bassin parisien (grange de Bonport dans l'Eure, 1228/1230d, grange de Heurteauville en Seine-Maritime, 1237/1240d, grange de Crouttes dans l'Orne, vers 1222d).

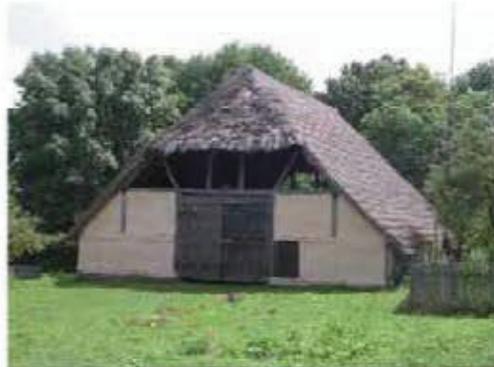
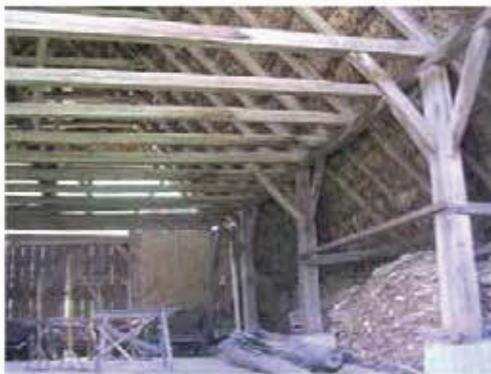
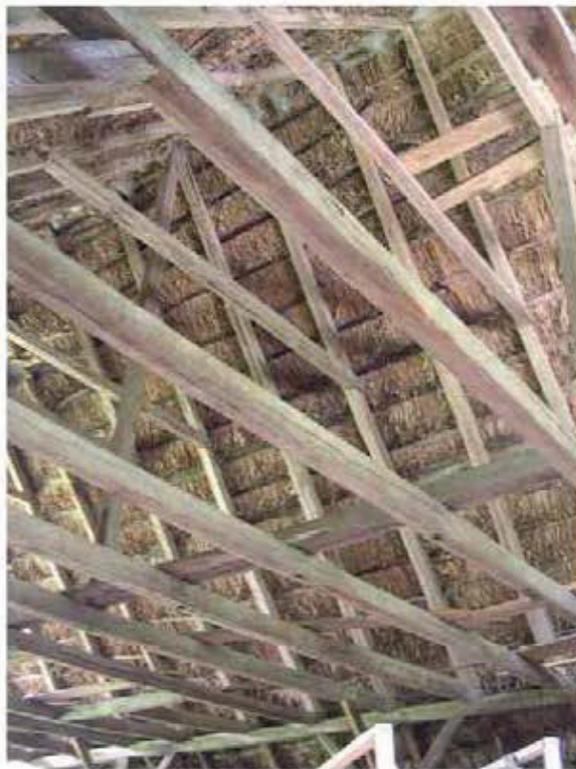
Fig. 4 Roumanie, Baïa Mare (Maramures)
Grange

Charpente à chevrons-formant fermes de la grange. Les fermes sont toutes indépendantes et pourvues à la base d'un entrait.

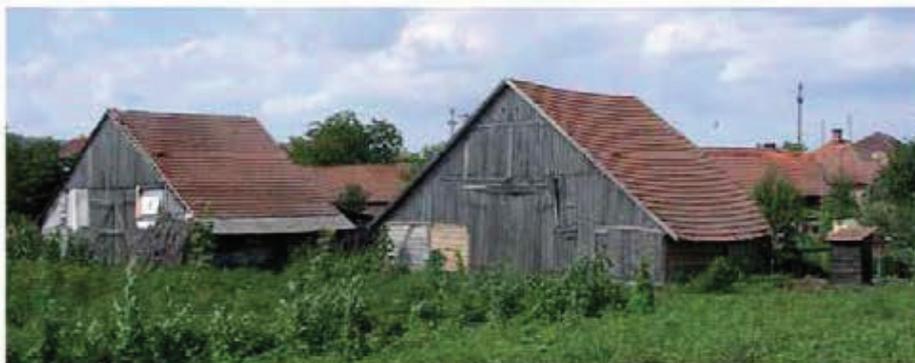
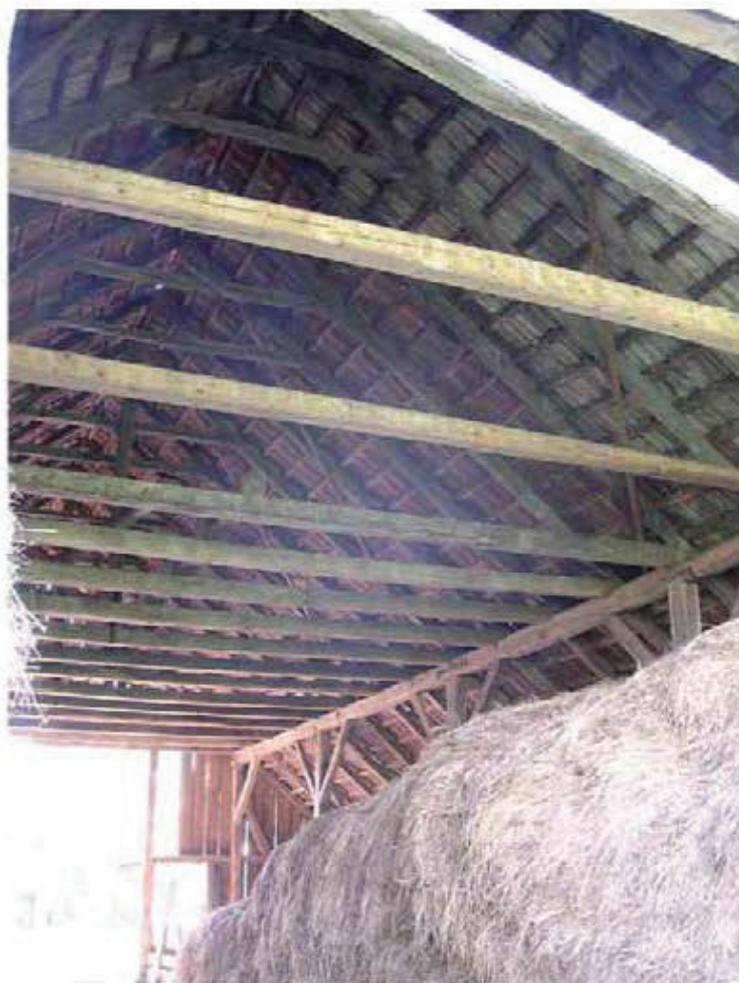
Fig. 5 Granges et charpente de grange des plateaux orientaux de Hongrie

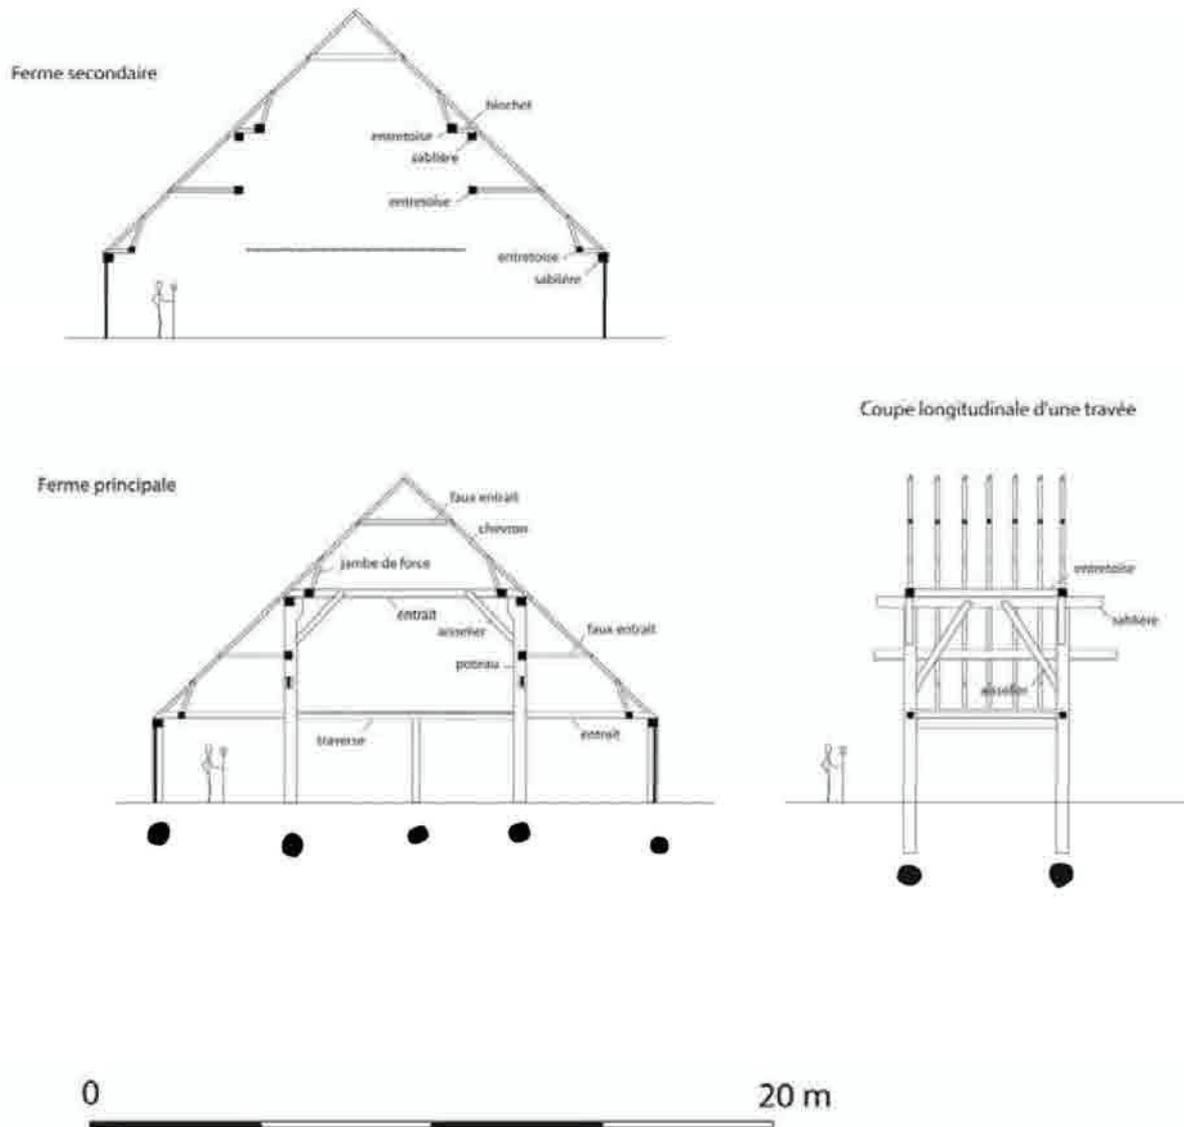
Fig. 6 Proposition de restitution de la charpente du bâtiment F : fermes et coupe longitudinale d'une travée (F. Epaud)

Ce principe suppose des fermes principales (fig. 6), avec entrain à la base, assises sur chaque couple de poteaux de la nef centrale, et des fermes secondaires indépendantes, non contreventées, au sein des travées, au nombre de cinq, espacées de 70cm en moyenne.

Chaque ferme principale serait composée d'un entrain principal, d'un couple de chevrons raidis par deux jambes de force et un faux entrain (fig. 6 et 7). Les assemblages seraient majoritairement à mi-bois, à queue d'aronde essentiellement, puisque le tenon-mortaise ne semble se diffuser qu'à partir du XII^e siècle.

Les bas-côtés reproduisent la structure principale avec, au niveau des fermes principales, une demi-ferme comprenant un entrain à la base, assemblé au poteau, un chevron raidi par une jambe de force et un faux entrain qui vient s'appuyer contre une entretoise filant de poteau en poteau (fig. 6 et 7).

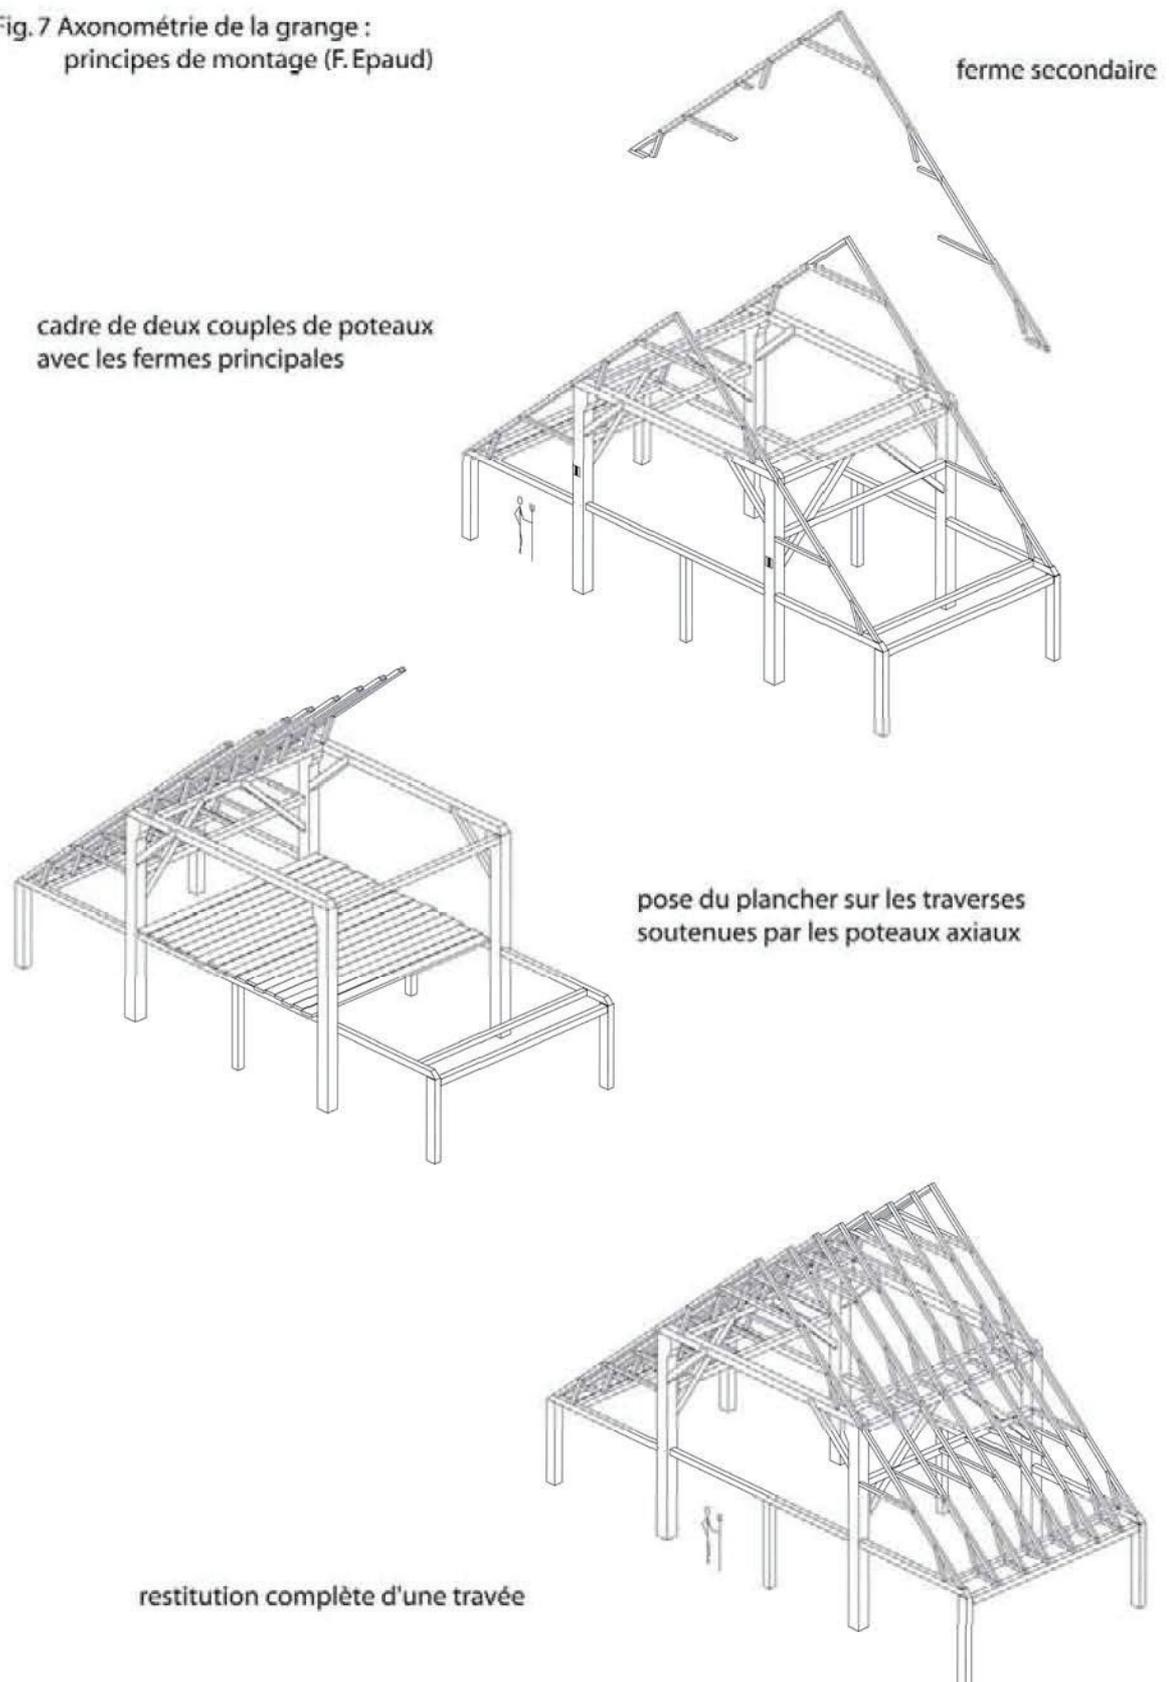
Fig. 7 Axonométrie de la grange :
principes de montage (F. Epaud)

Dans l'axe du bâtiment, les poteaux 290 et 291, qui sont légèrement décalés vers le sud, assurent le soutien d'une traverse assemblée aux extrémités aux poteaux, destinée à recevoir un plancher de rondins ou de planches (fig. 7). Comme on peut l'observer dans nombre de grange, le "rez-de-chaussée" est souvent utilisé pour parquer des animaux de traits et d'élevage (bœufs, chevaux, vaches laitières, moutons...) ainsi que le matériel de labour, tandis que l'étage est destiné au fourrage et au stockage des récoltes. En Roumanie, cet usage mixte des granges est très fréquent, et il est probable que ce soit le cas ici.

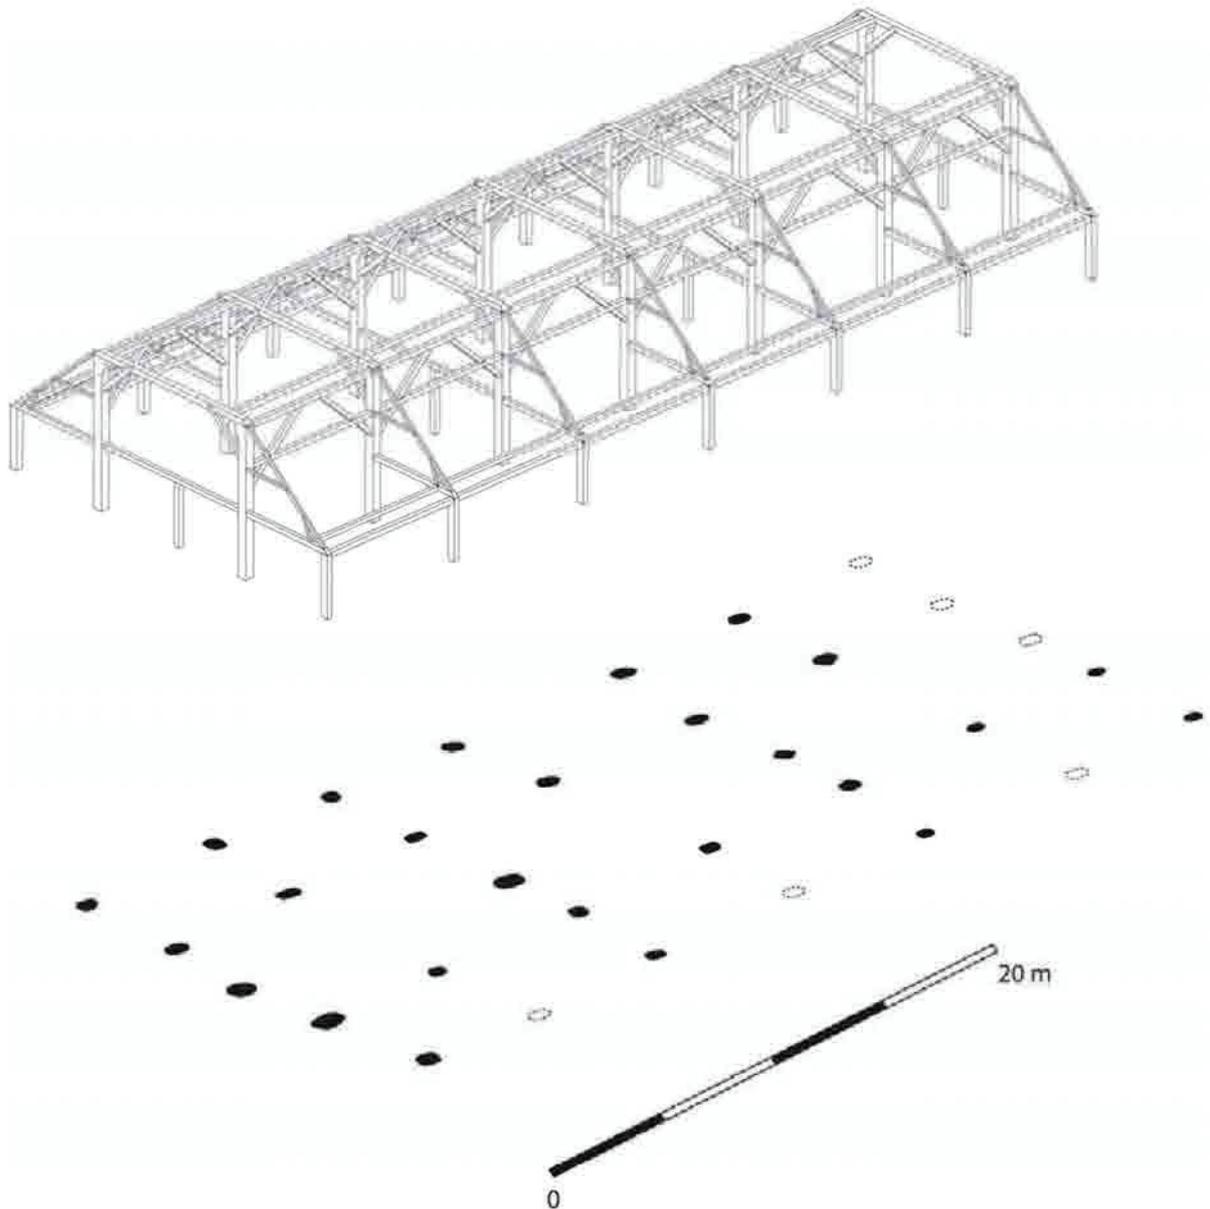
Fig. 8 Proposition de restitution du bâtiment F :
axonométrie sans les fermes (F. Epaud)

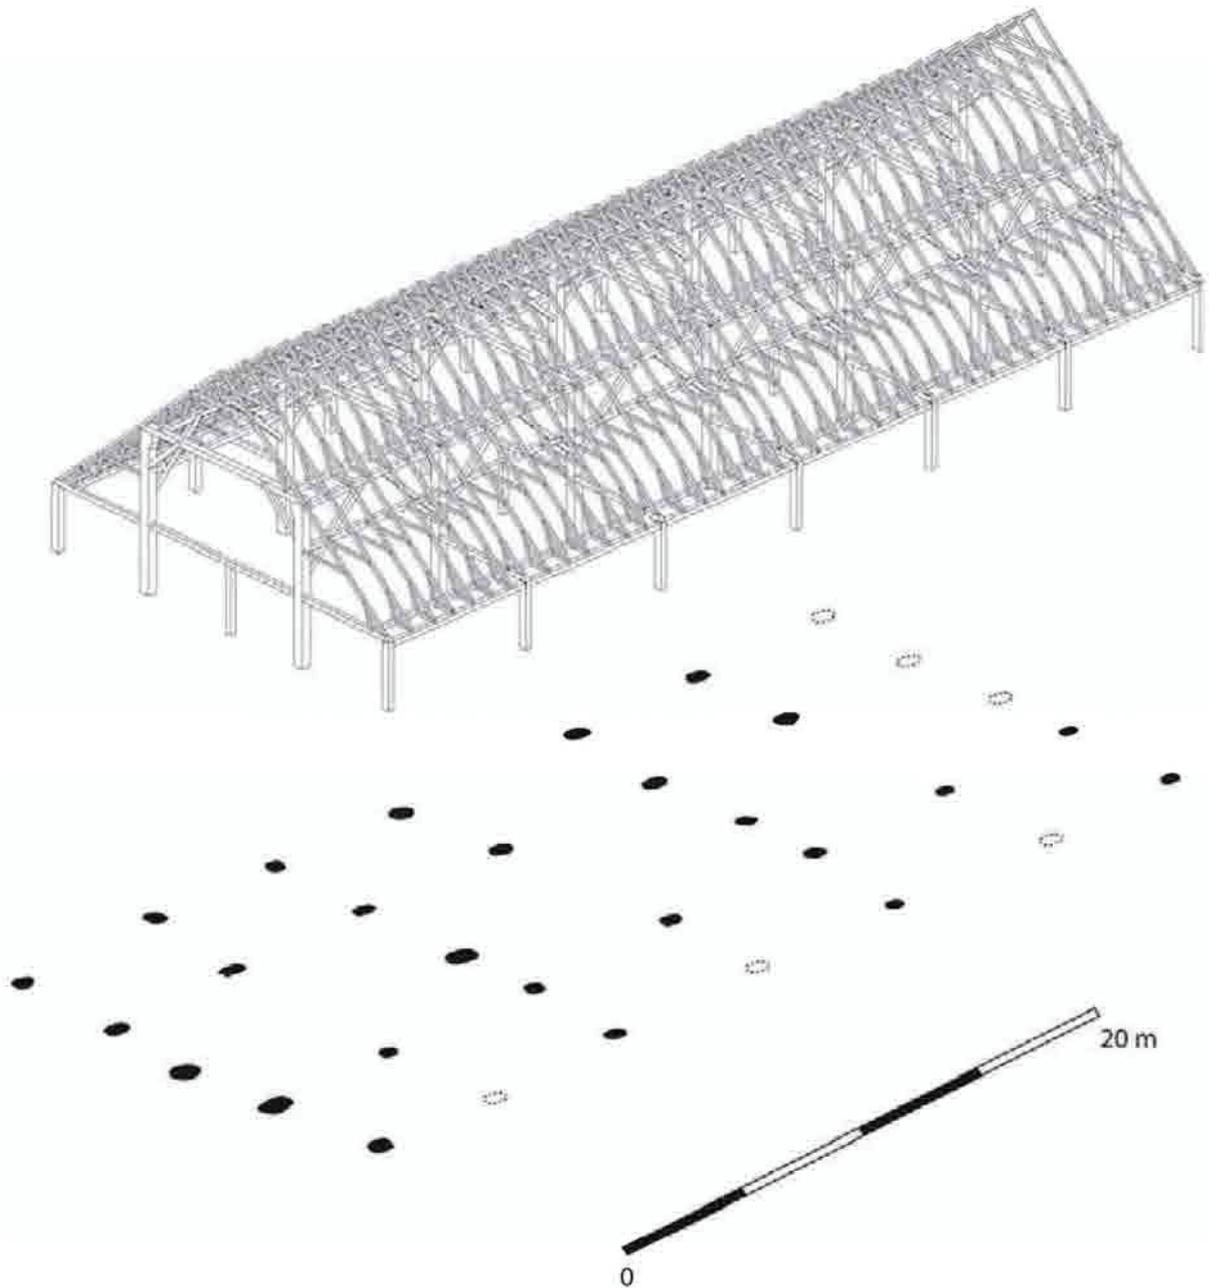
Fig. 9 Axonométrie complète (F. Epaud)

Cette proposition de restitution (fig. 9 et 10) est donc basée essentiellement sur des exemples du XII^e - début XIII^e siècle, faute de témoins du XI^e siècle, ainsi que des modèles ethnoarchéologiques. Si la structure générale peut être retenue comme valide, en revanche les dispositions secondaires comme l'étrésillonnement des poteaux ou le raidissement des chevrons peuvent être sujets à caution.

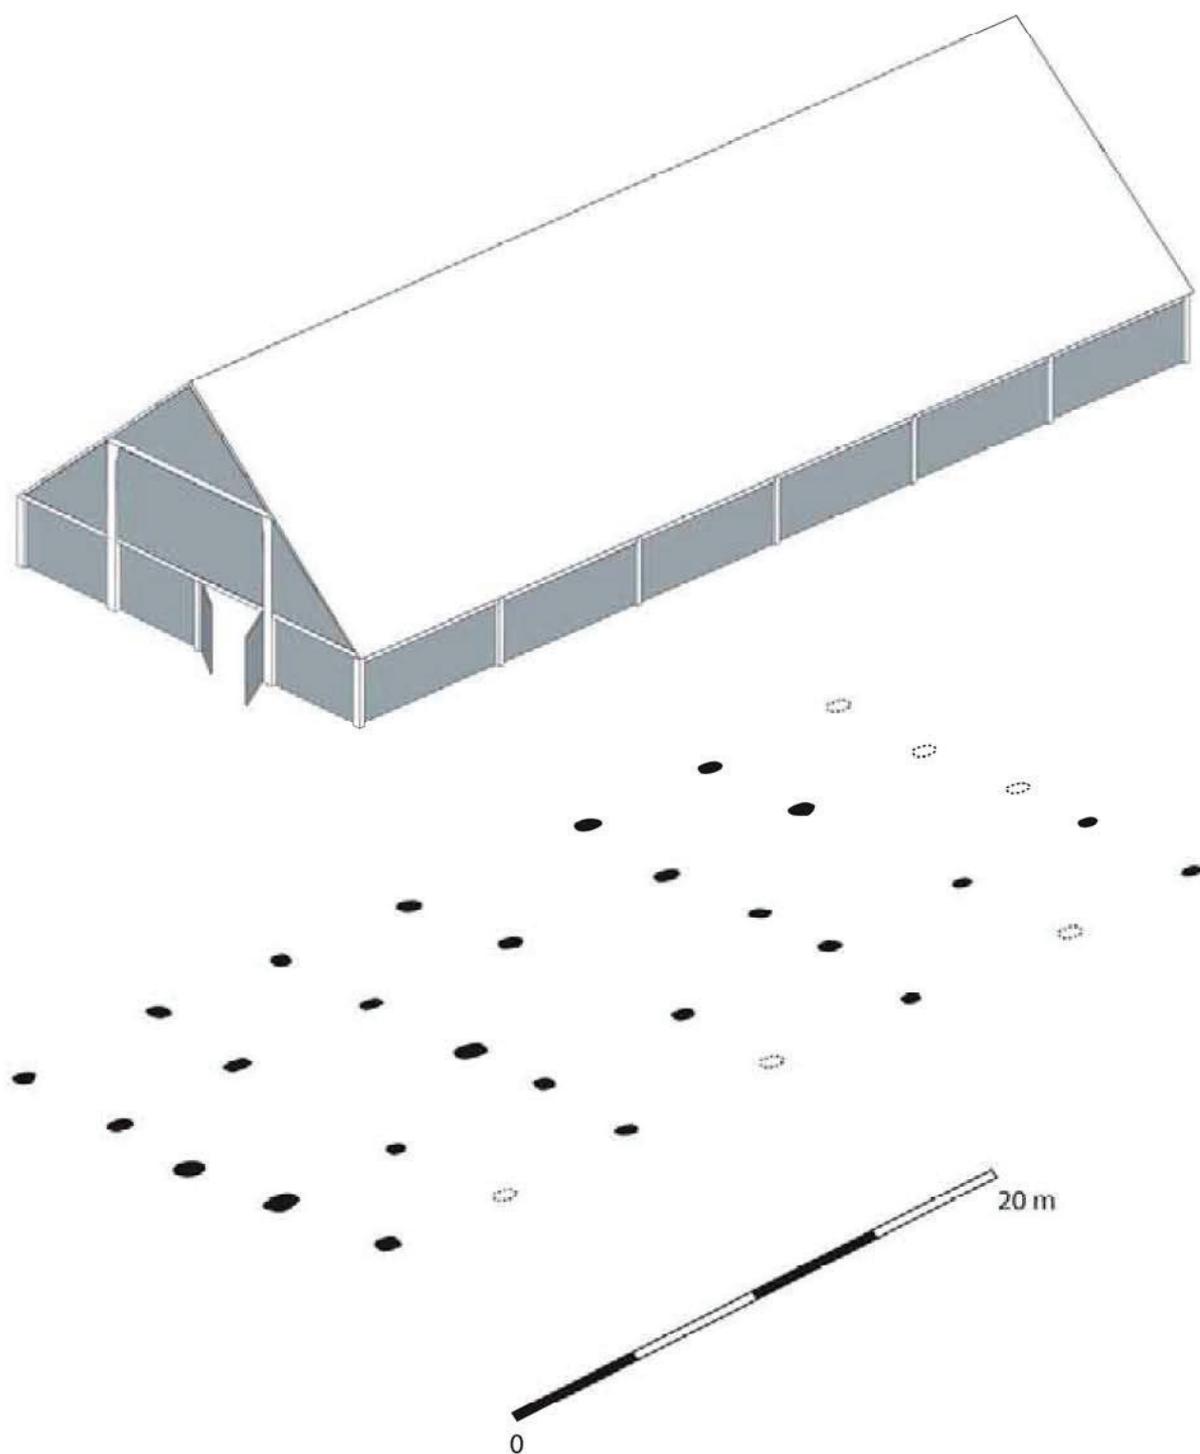
Fig. 10 Axonométrie avec restitution des surfaces pleines (F. Epaud)
