**La grange de la léproserie Saint-Lazare de Beauvais.
Etude archéologique de la charpente. Service
archéologique municipal de Beauvais, 2006.**

La grange de la léproserie Saint-Lazare de Beauvais
Etude archéologique de la charpente

Par
Frédéric EPAUD

Service Archéologique Municipal
Ville de Beauvais

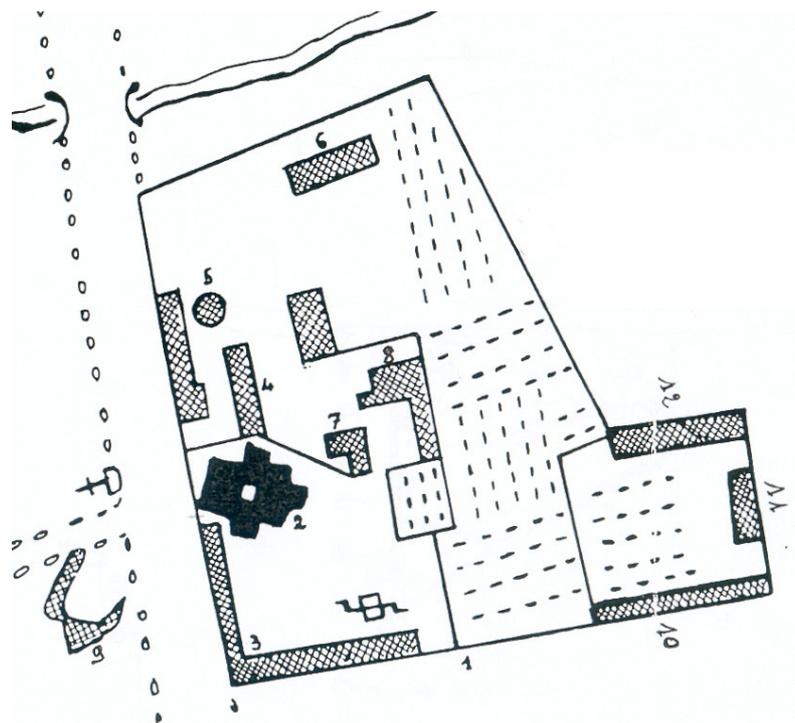
Fig. 3 Plan de la léproserie de 1782 (Arch. Départ. Oise, 1 Cp3)

1. Enclos
2. Eglise
3. Loges des lépreux
4. Logis
5. Pigeonnier
6. Grange
7. Réfectoire ?
8. Bâtiment du XIIIe siècle
9. Mare
- 10-12. Enclos des pestiférés

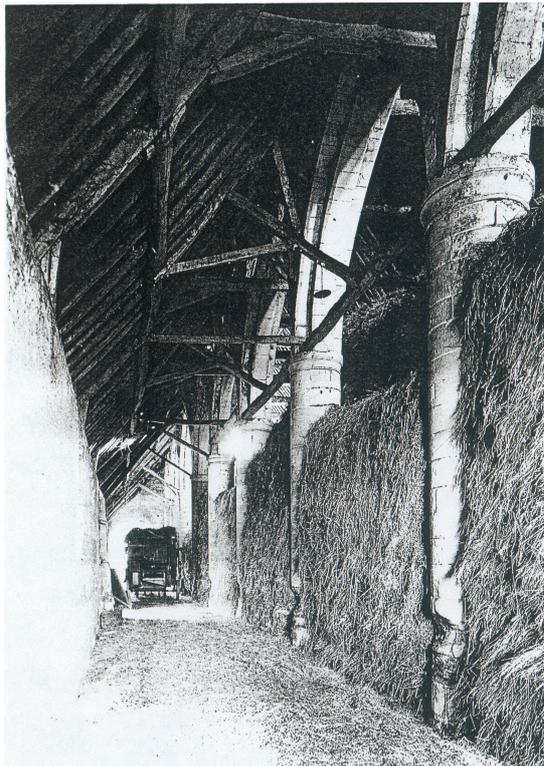
Fig. 5a Charroi dans la grange de l'abbaye
Notre-Dame d'Ardenne (avant 1944)

la faucille lors des moissons d'été, fin juin pour le seigle et jusqu'en août parfois pour le froment ou l'avoine, les blés sont engrangés sous forme de gerbes, bottelés par des brins de paille et chargés dans la grange par simple empilement ou "en vrac" (fig. 5a-b).

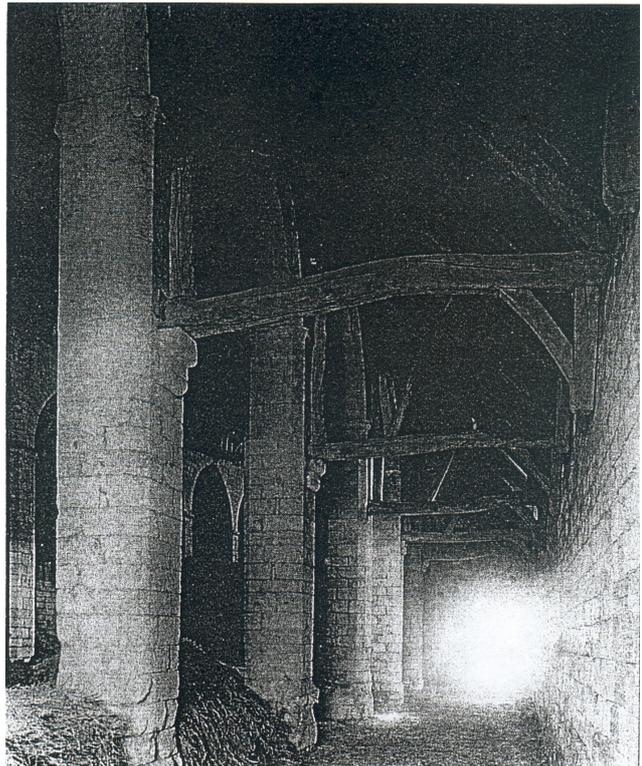
Fig. 5b Grange Saint-Lazare, stockage des céréales
par simple empilement, début XXe s.

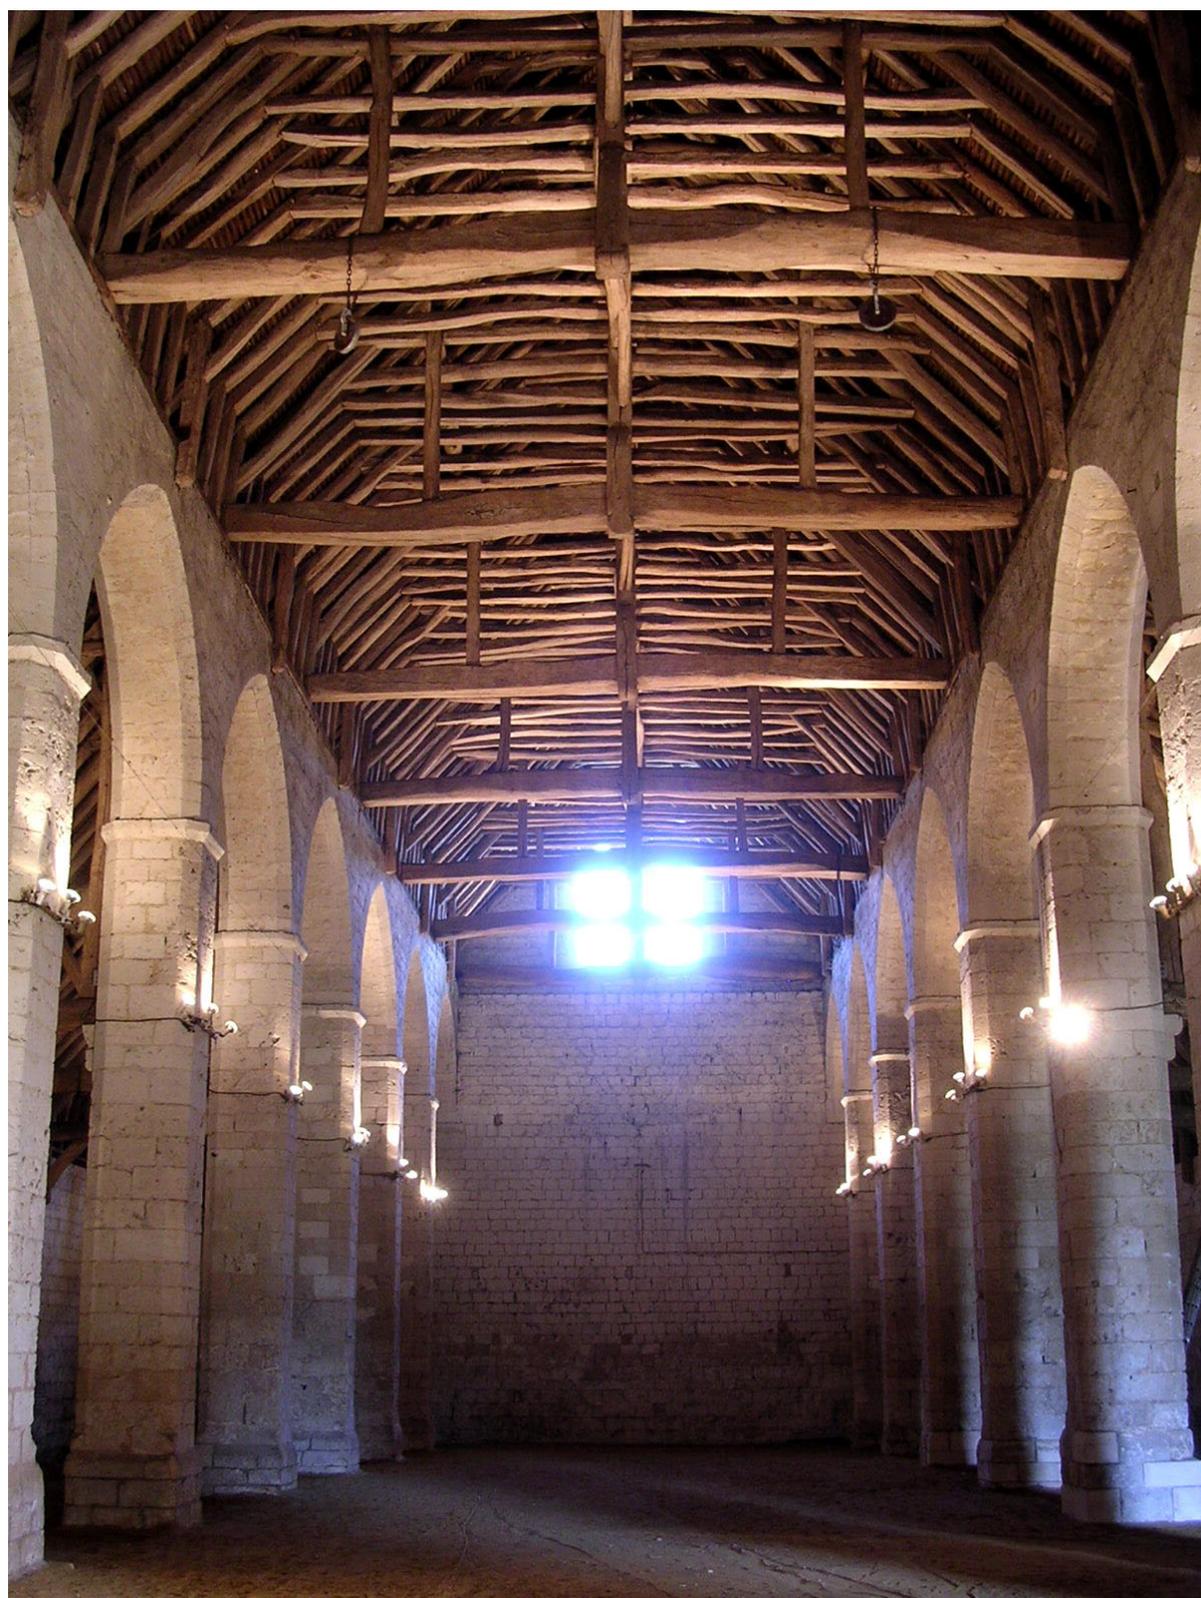
Fig. 14 Intérieur de la grange, vue des deux files d'arcades de la nef.

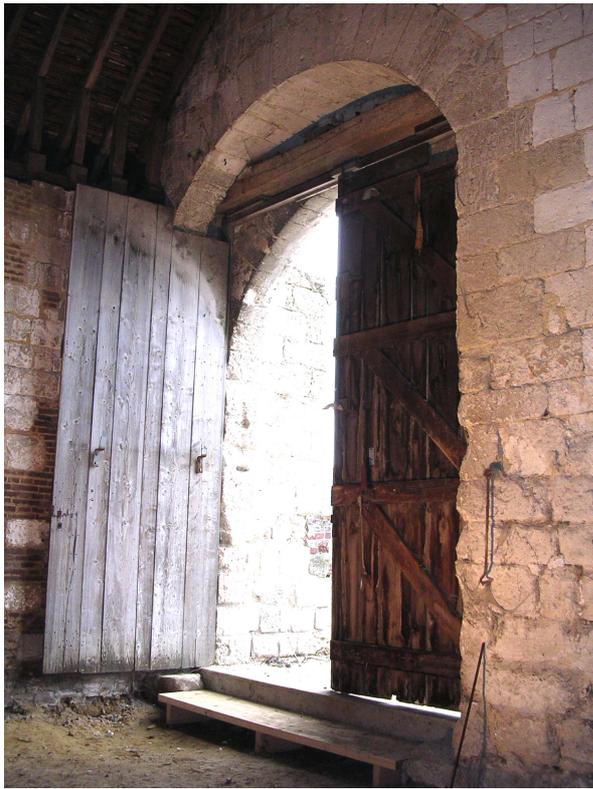
Fig. 26 Porte ouest, linteau en bois du XIIIe siècle

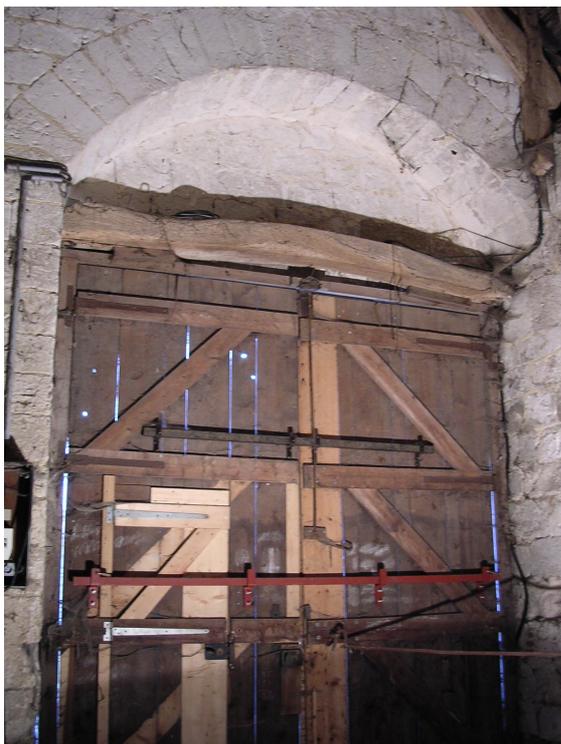
Fig. 27 Porte est, linteau en place ancré dans le mur aux extrémités

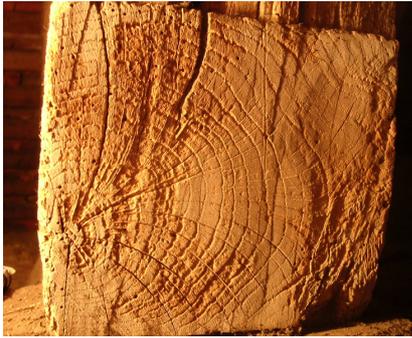
Fig. 30 Taille de l'about d'un blochet à la hache

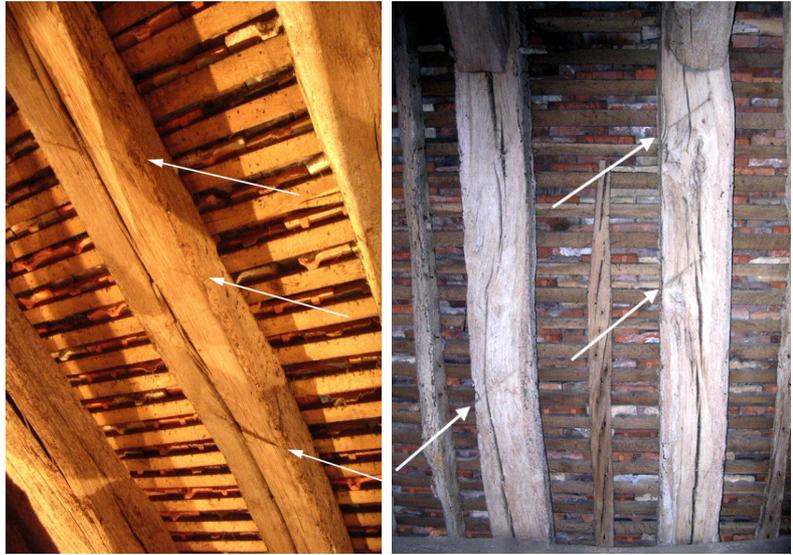
Fig. 31 Traces de coups de haches transversaux préliminaires à l'équarrissage

Sur de nombreuses pièces, on distingue parfois quelques coups de hache régulièrement espacés de 30 à 40 cm, très large et peu profondes, transversales ou fortement inclinées par rapport à l'axe du bois (fig. 31). Ces traces correspondent aux coups de hache préliminaires à l'équarrissage, donnés perpendiculairement au fil du bois à espaces réduits et réguliers, pour faciliter ensuite le retrait des copeaux pratiqués dans le sens du fil et de façon à éviter un départ accidentel trop profond de fibres.

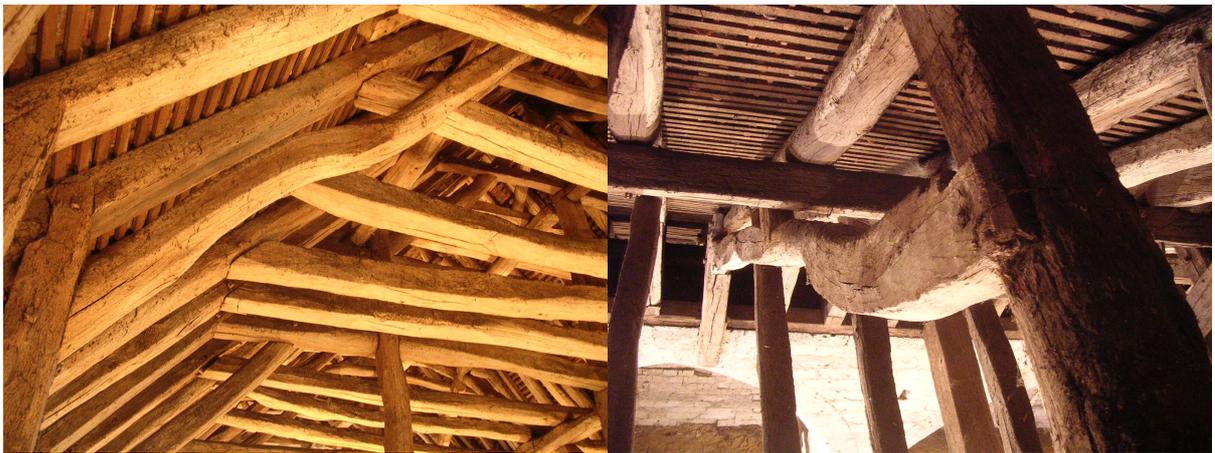
Fig. 32 Arbalétriers tors

Parallèlement aux chevrons, deux arbalétriers sont assemblés en pied dans l'entrait et en tête dans le poinçon par tenon-mortaise. Il s'agit en général de bois extrêmement tors (fig. 50) et très flacheux (arrondis de la surface du bois liés aux dépressions du tronc non corrigées à l'équarrissage). La fonction de ces arbalétriers est double. La première est de porter en milieu de portée le cours d'une panne et de transmettre à la ferme principale les charges véhiculées par ces pannes. Pour cette raison, ces arbalétriers ont une forte section, en moyenne de 18 x 17 cm en pied à 16 x 15 cm en tête, avec une orientation du cintrage naturel du bois vers l'extérieur, de façon à répondre mieux aux efforts de compression imposés par la panne. La seconde fonction de ces arbalétriers est de renforcer les assemblages des chevrons aux faux-entrails, aux jambes de force, aux poteaux et aux étrépillons. Assemblés par mi-bois à toutes ces pièces, les arbalétriers contribuent à les maintenir en position, stabilisant leur assemblage aux chevrons, tout en garantissant également son propre raidissement. Du fait de son cintrage naturel et des charges de compression imposées par la panne, l'arbalétrier transmet au poinçon, sur ses faces latérales, des forces de compression, comme les chevrons. Comme on le verra plus loin, ces compressions latérales vont contribuer à tendre le poinçon, lui permettant de travailler en traction et non en compression sur l'entrait principal.

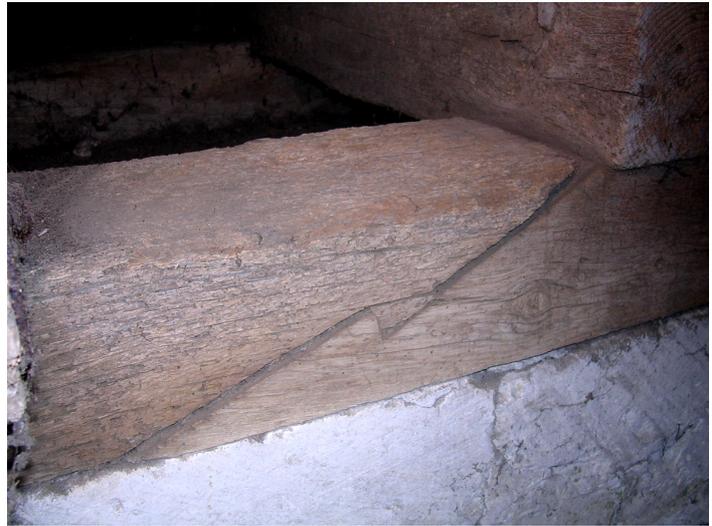
Fig. 37 Enture crantée des sablières de la nef

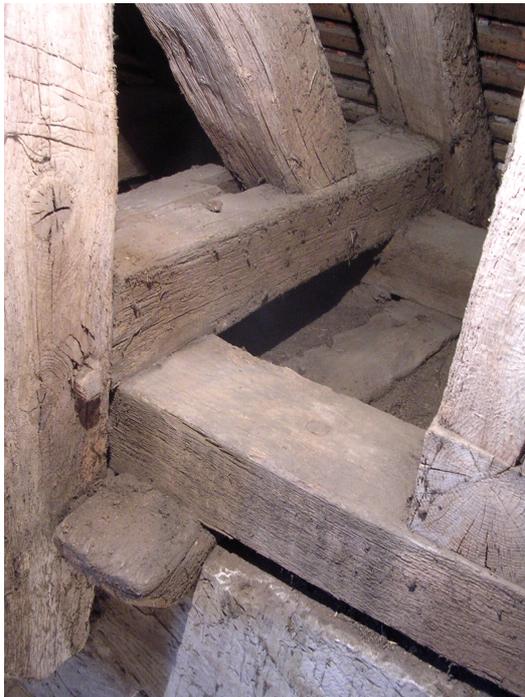
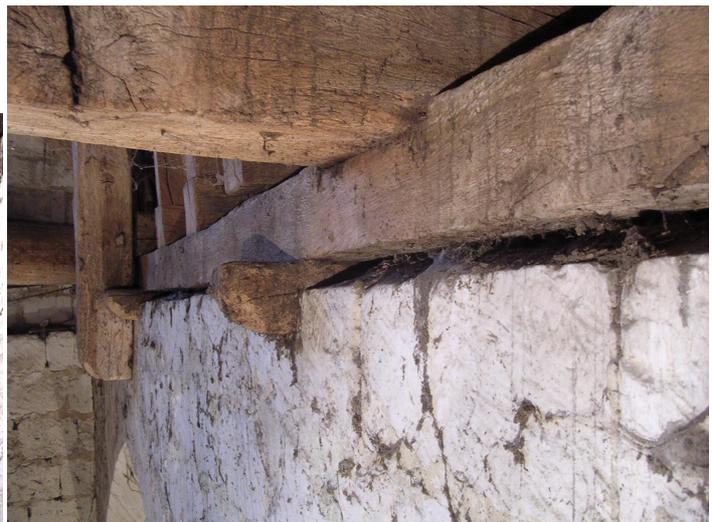
Fig. 38a Cale supportant les sablières interne et externe

Fig. 38b Ressaut travaillant en butée de la cale

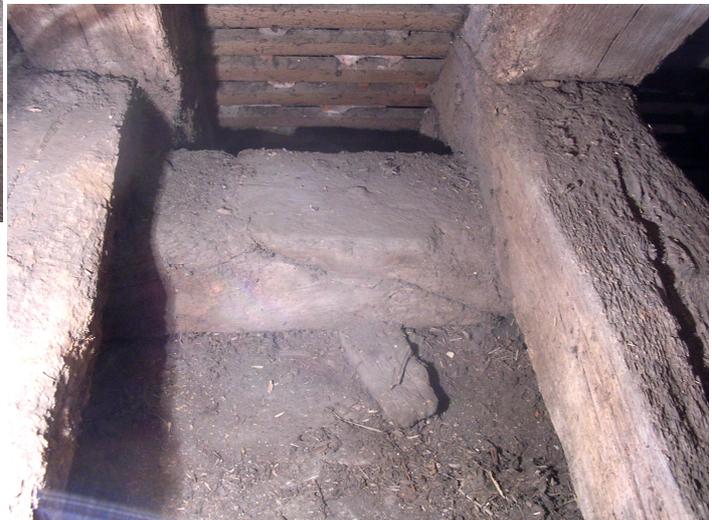
Fig. 38c Cale placée sur l'enture de sablières internes

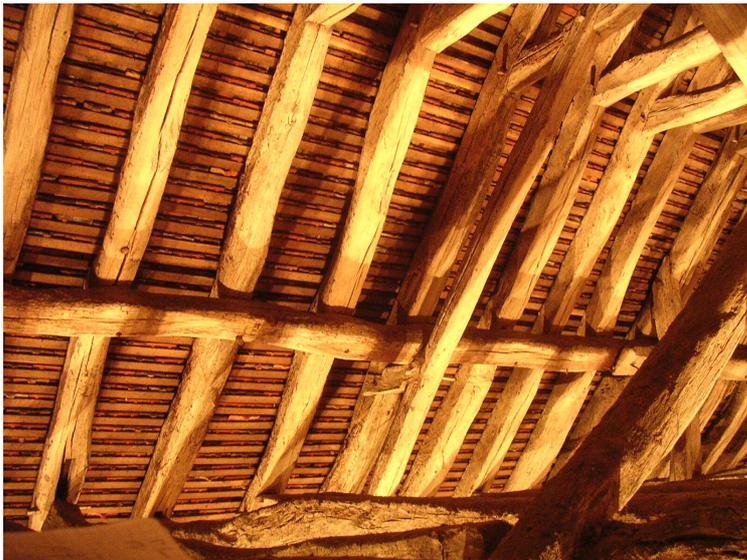
Fig. 54 Ferme intermédiaire située en milieu de travée pour soutenir les pannes

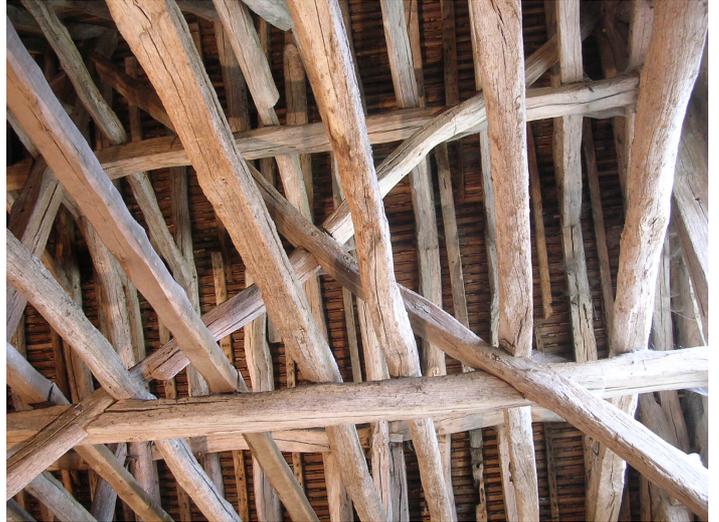
Fig.67 Liernes inférieure et supérieure assemblées par mi-bois aux écharpes

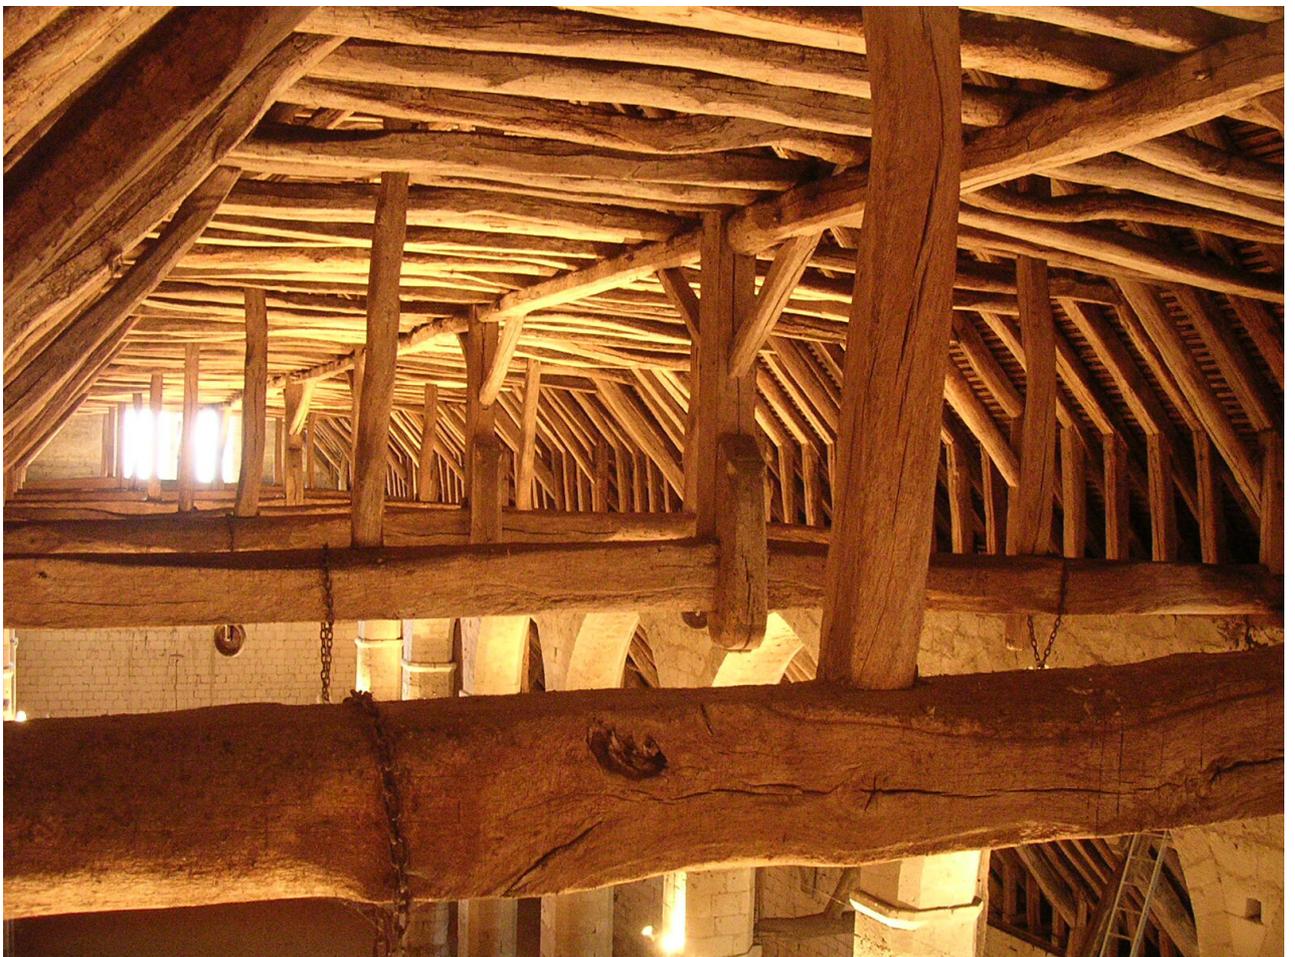
Fig. 68 Cours des liernes inférieures assemblées aux extrémités aux poinçons des fermes principales et raidies par le pied des écharpes

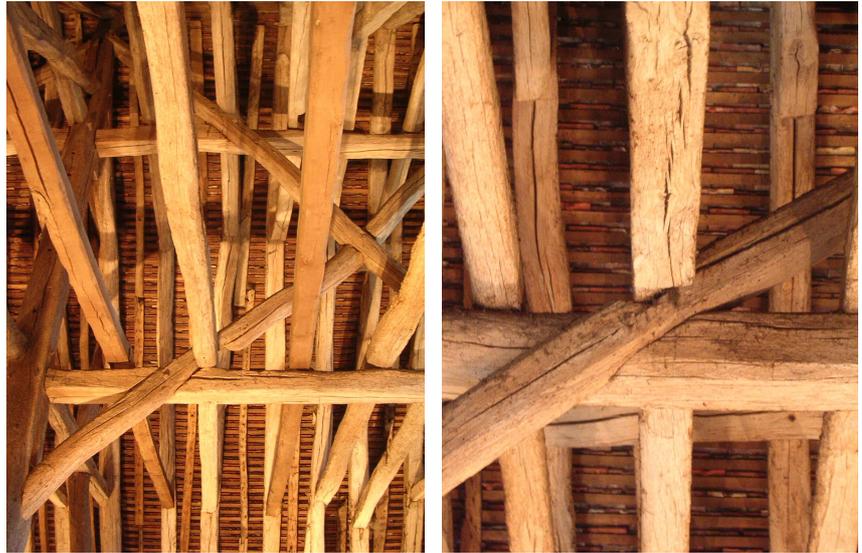
Fig. 70a Retaille de l'écharpe et de l'entrait retroussé pour le franchissement

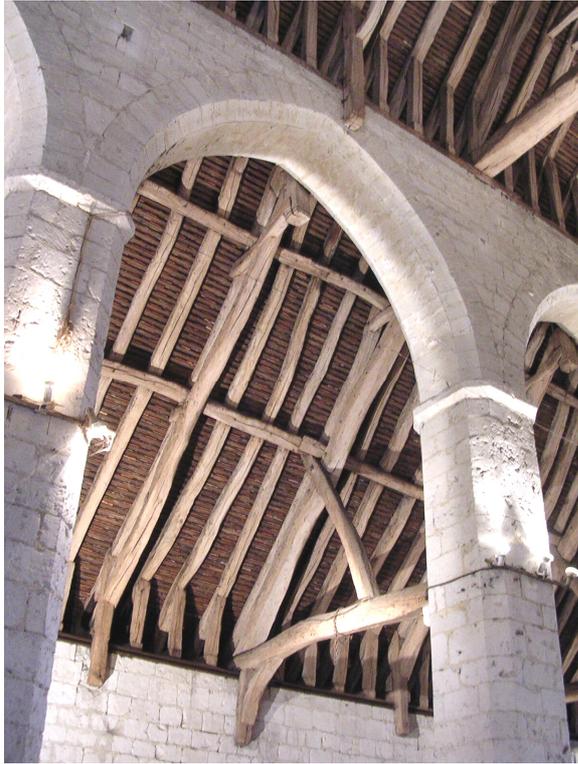
Fig. 75a Vue du bas-côté nord depuis la nef

Larges de 3,85 m, les bas-côtés nord et sud de la grange sont identiques et symétriques (fig. 73 à 76). Ils ont pour fonction de prolonger la toiture jusqu'aux murs gouttereaux. Le souci majeur des charpentes de bas-côtés est d'être soumis à d'avantage de poussées latérales qu'une charpente normale à deux versants puisqu'une toiture en appentis ne peut avoir de tirant à sa base comme dans une ferme classique pour éviter son « glissement ». Il s'agit donc de mettre en place des dispositifs techniques astucieux permettant de compenser ce défaut.

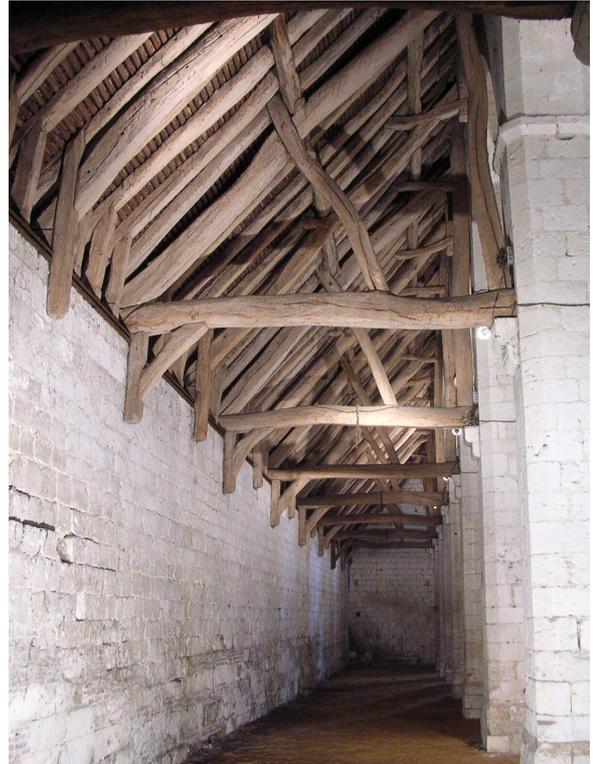
Fig. 75b Bas-côté nord, vue de l'ouest

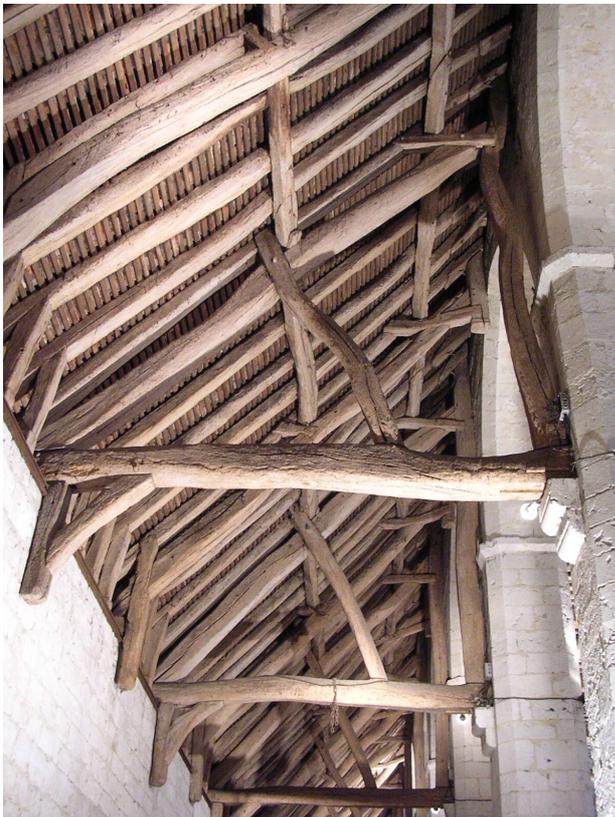
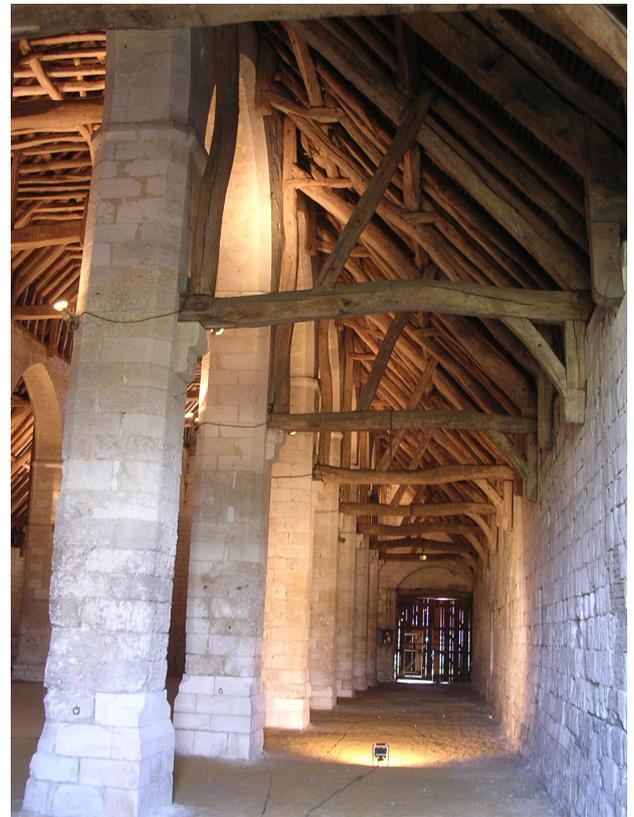
Fig. 75c Charpente d'une travée du bas-côté nord Fig. 76 Bas-côté sud, vue de l'ouest

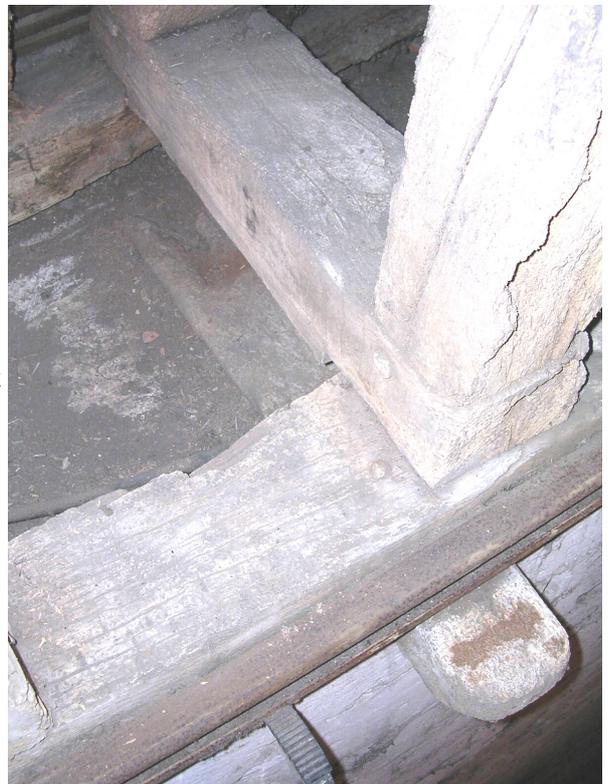
Fig. 79b Longue cale débordante placée sous les deux sablières

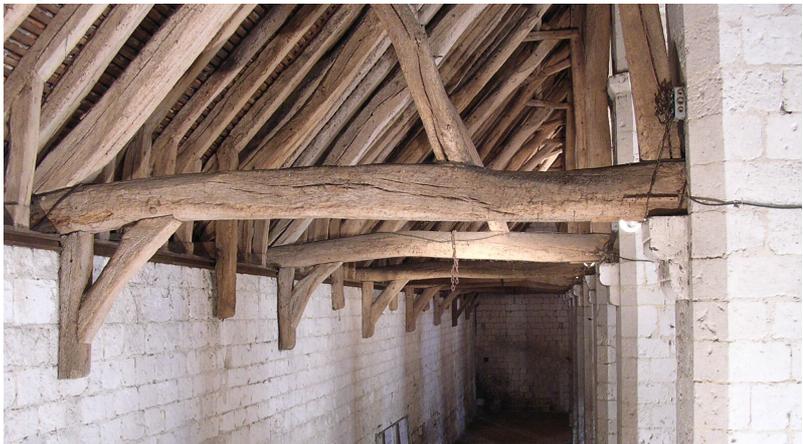
Fig. 84 Entrraits tors du bas-côté nord, incurvés vers le haut

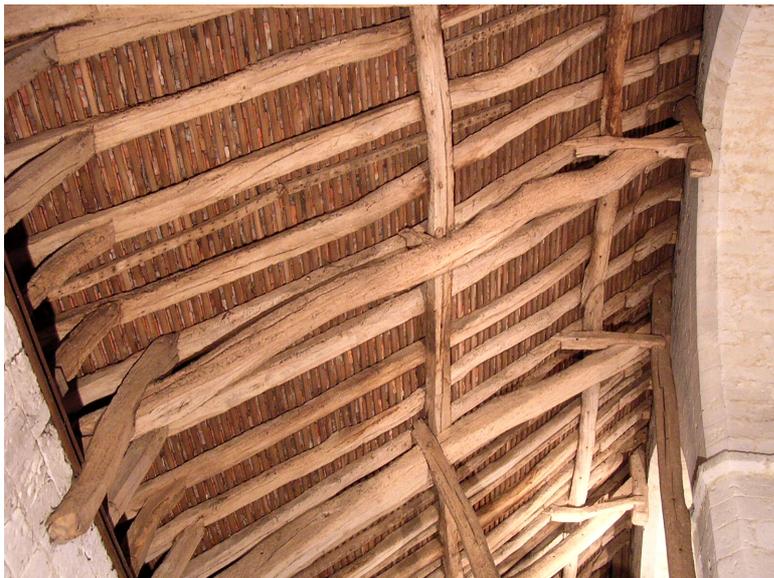
Fig. 88 Demi-ferme intermédiaire nord, travée 7

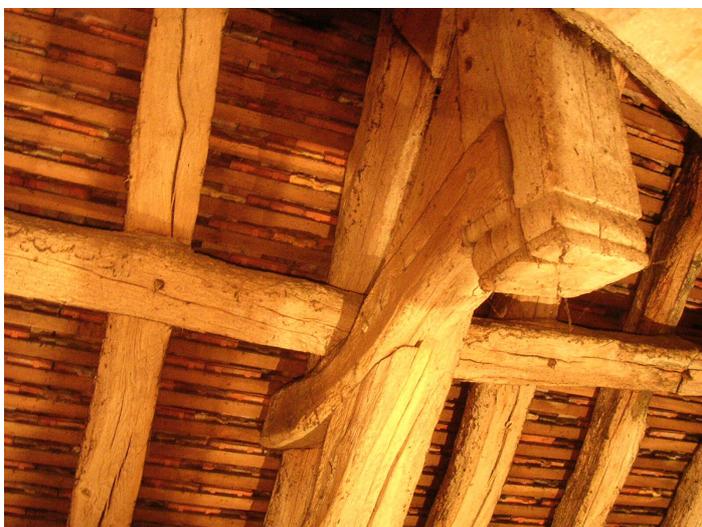
Fig. 92 Entretoise torsée assemblée à mi-bois destinée à porter la panne

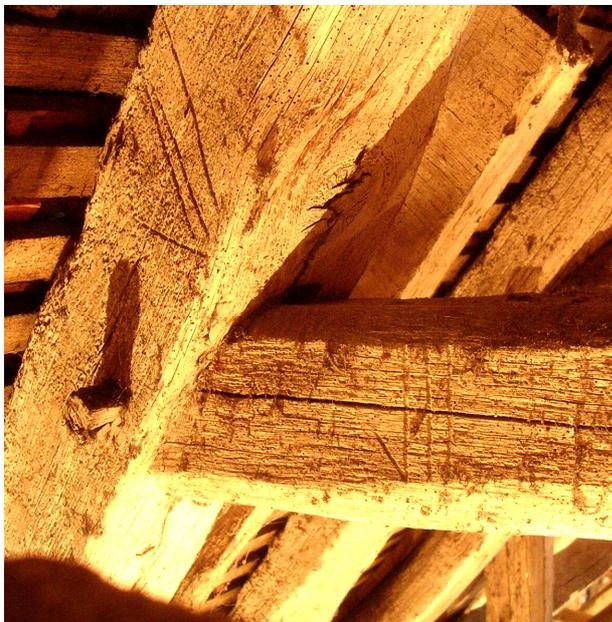
Fig. 99 Marques d'assemblage reportées sur l'autre bois au droit de l'assemblage

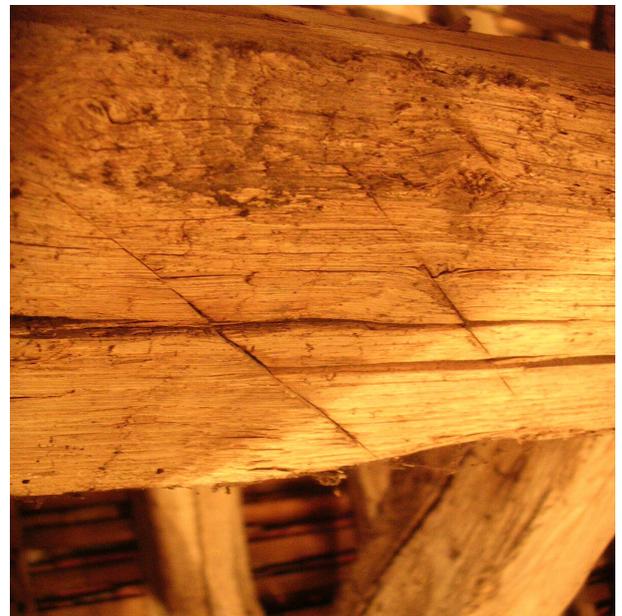
Fig. 100 Marque de lierne, gravée au traceret

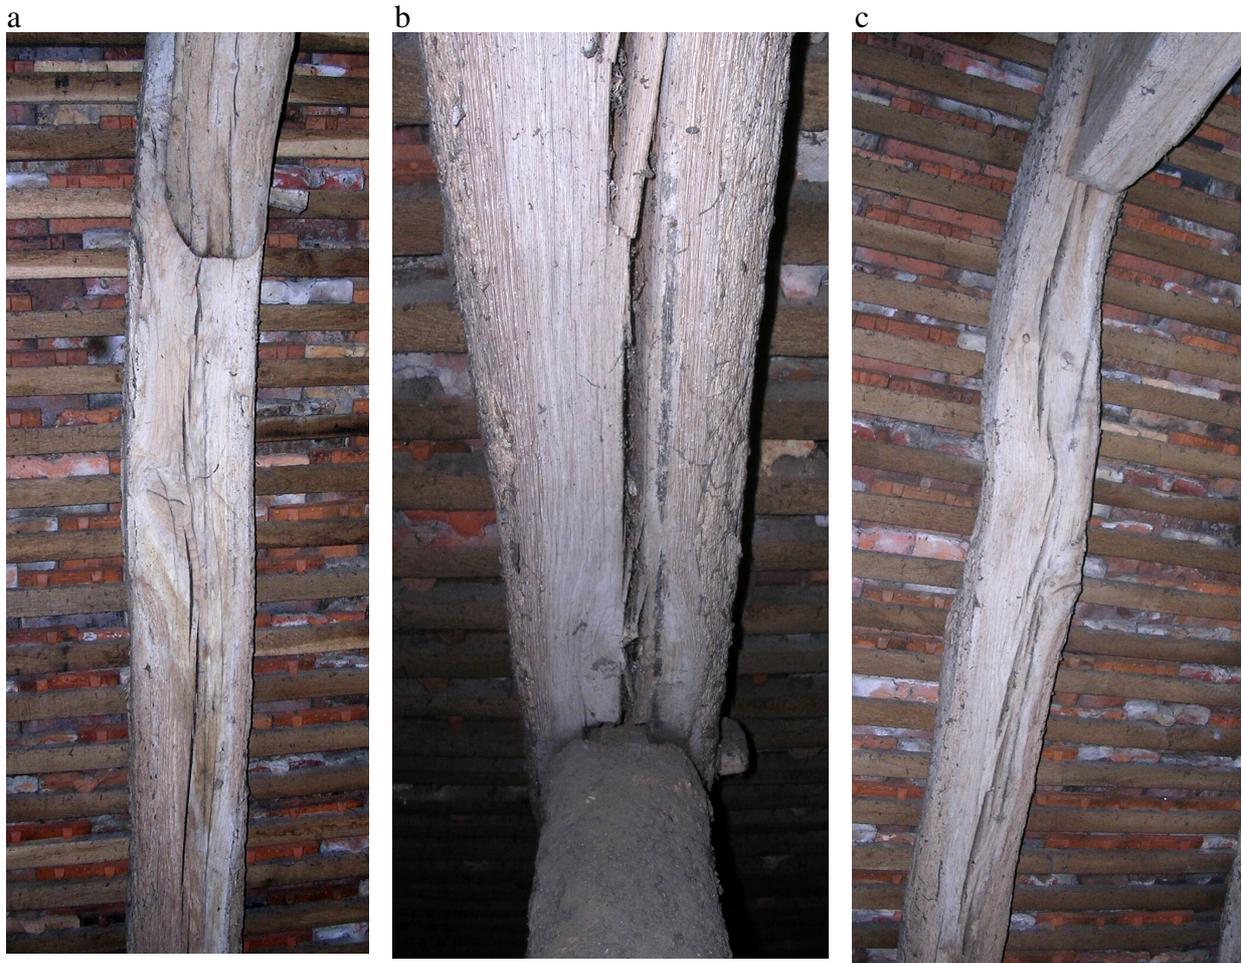
Fig. 101 Tracés de lignage au noir de charbon : (a) double tracé suivant les flancs de la mortaise, (b) trait unique sur un seul flanc de la mortaise et (c) tracé unique "sortant" du bois tors.

Au cours du chantier, le lignage est une opération qui intervient après l'équarrissage des bois et avant la taille des assemblages. Il consiste à tracer des lignes le long des bois, sur les faces qui reçoivent les assemblages, pour déterminer l'alignement des entailles selon un axe commun. Cet alignement des assemblages est en effet nécessaire pour l'agencement des différentes pièces entre elles selon un plan commun à toutes, et surtout lorsque les bois sont tors.

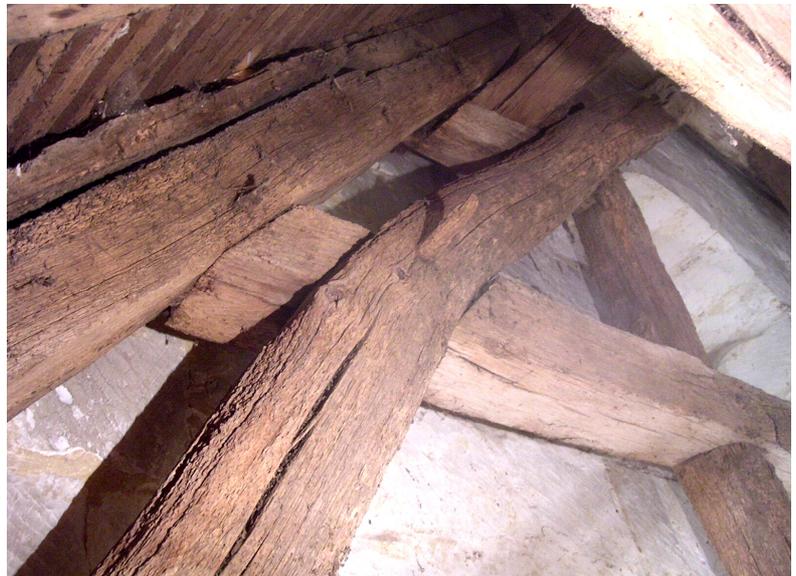
Fig. 107 Chevillage de la ferme 10 orienté vers l'intérieur

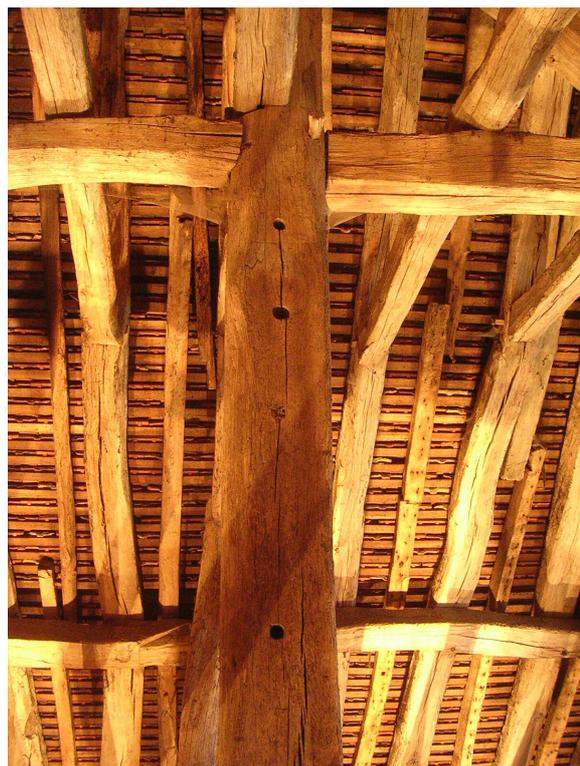
Fig. 111 Trous d'échelier percés dans le flanc d'un poinçon

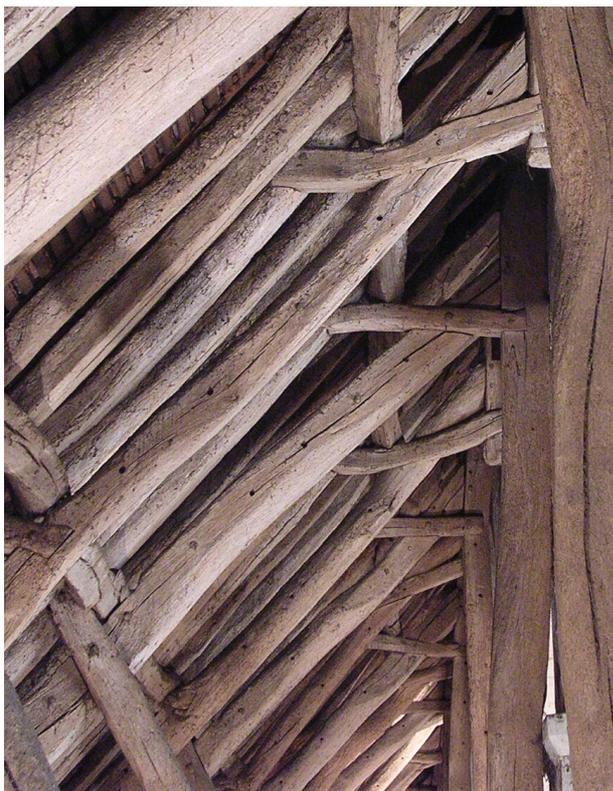
Fig. 112 Trous d'échelier dans les arbalétriers des fermes des bas-côtés

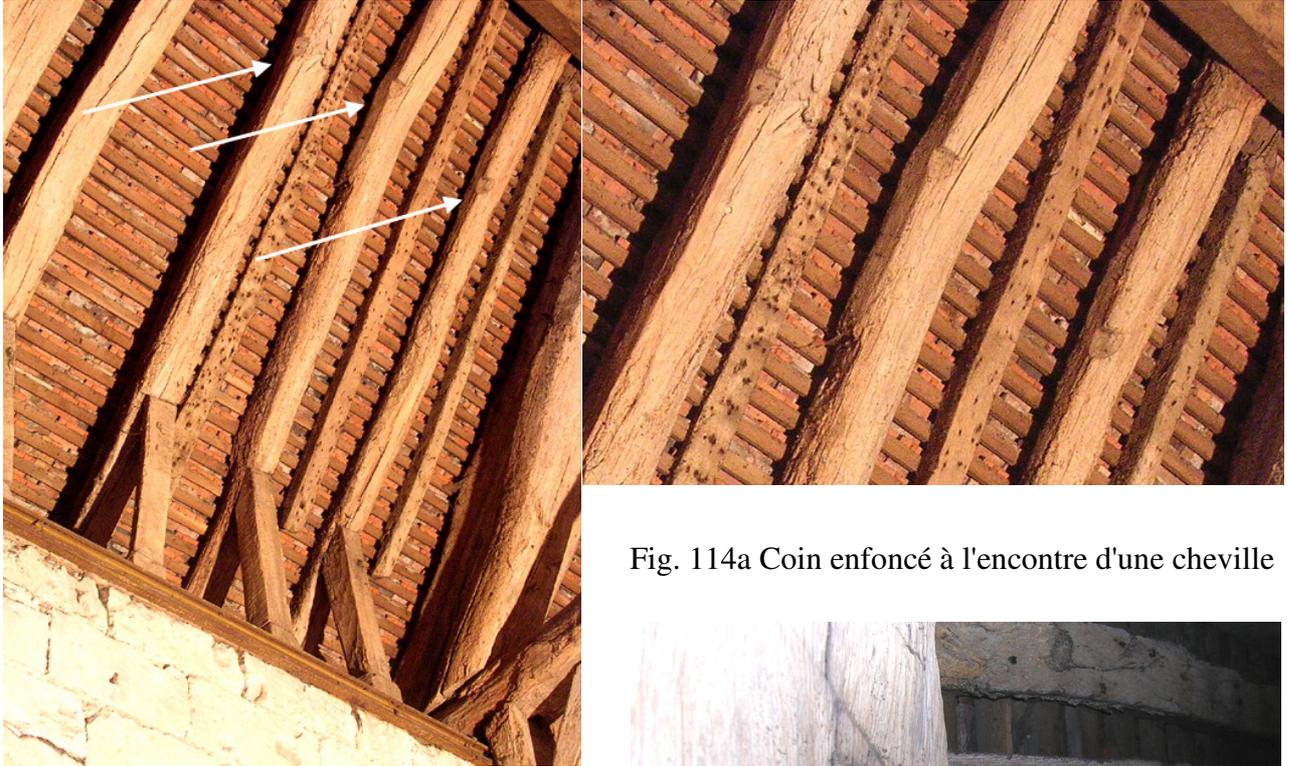
Fig. 113 Vues des entailles aux arêtes des chevrons pour l'accroche des cordes de levage

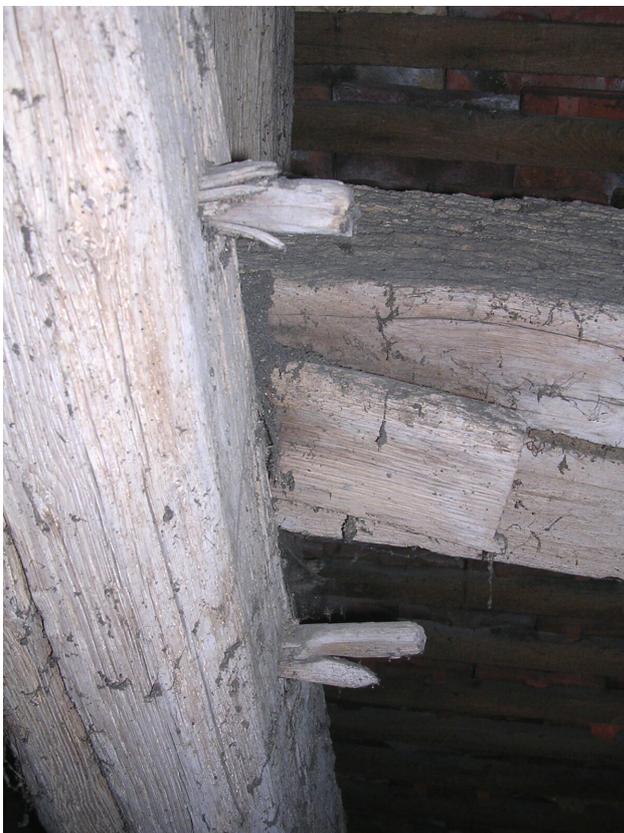
Fig. 114b Coins enfoncés à force à l'opposé des chevilles pour bloquer l'assemblage

En de multiples endroits dans la charpente, aussi bien au niveau des assemblages des blochets qu'à celui des écharpes aux liernes, on peut observer des coins enfoncés à l'encontre des chevilles, à l'opposé de leur enfoncement (fig. 114a-d). Il s'agit de petits coins en chêne, enfoncés dans le trou mais dans le sens inverse de la cheville, pour garantir le blocage définitif de l'assemblage en provoquant la fissure de la cheville et sa mise en tension. Ils assurent également le maintien de la cheville sur le long terme en évitant leur éventuelle sortie du fait du retrait du bois lors du séchage de la cheville, taillée dans du bois vert. Il s'agit d'une technique d'origine inédite, jamais observée jusqu'à présent en charpenterie médiévale.

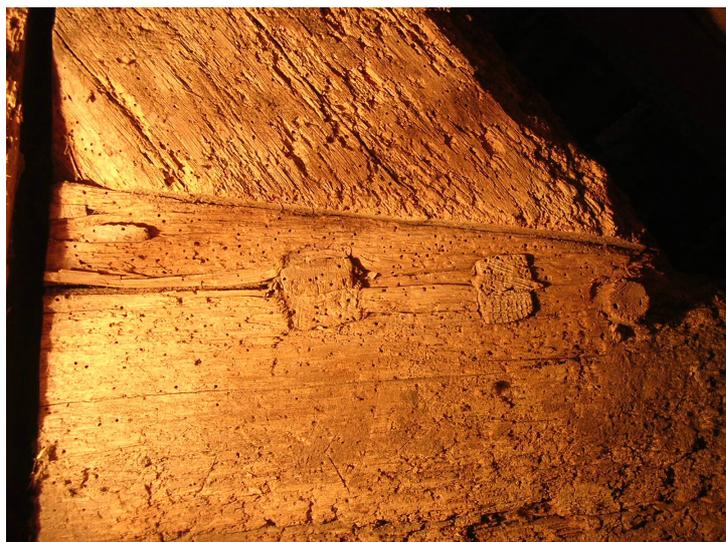
Fig. 114d Petits coins enfoncés dans les chevilles d'un blochet

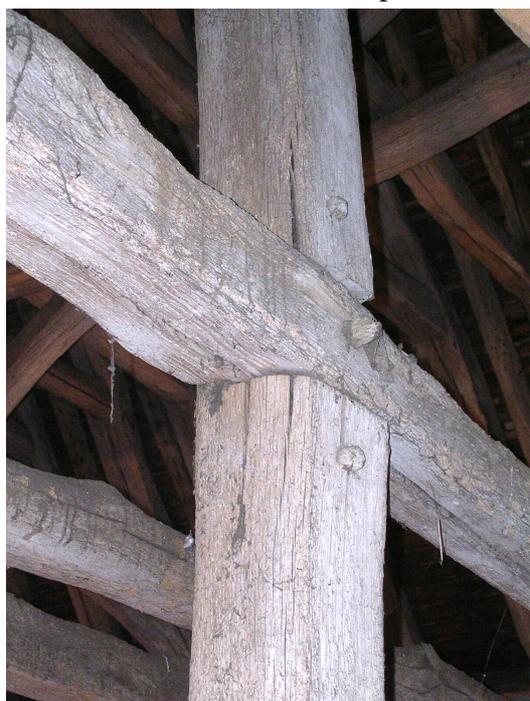
Fig. 115b Chevilles destinées à limiter la déformation des fentes du poteau

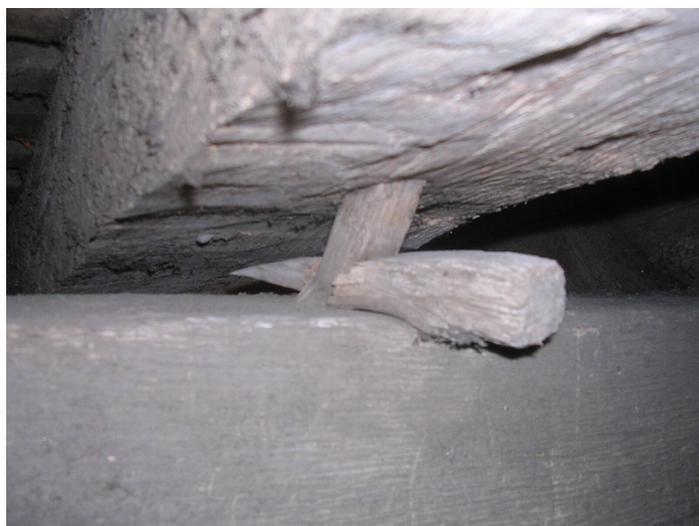
Fig. 116 Cale placée entre un chevron et la panne, percée par le chevillage du chevron

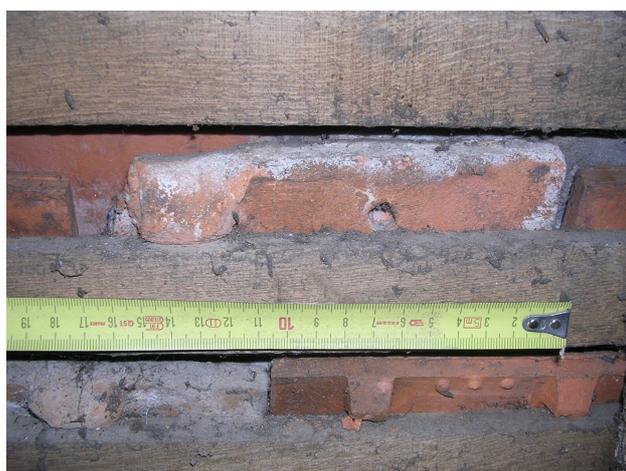
Fig. 117
Tuile en réemploi présentant un crochet désaxé et un trou destiné à un clou pour la réutilisation de la tuile en cas de rupture du crochet
