Une cuisine d'époque romaine à Poitiers (Vienne)

Anne-Marie JOUQUAND

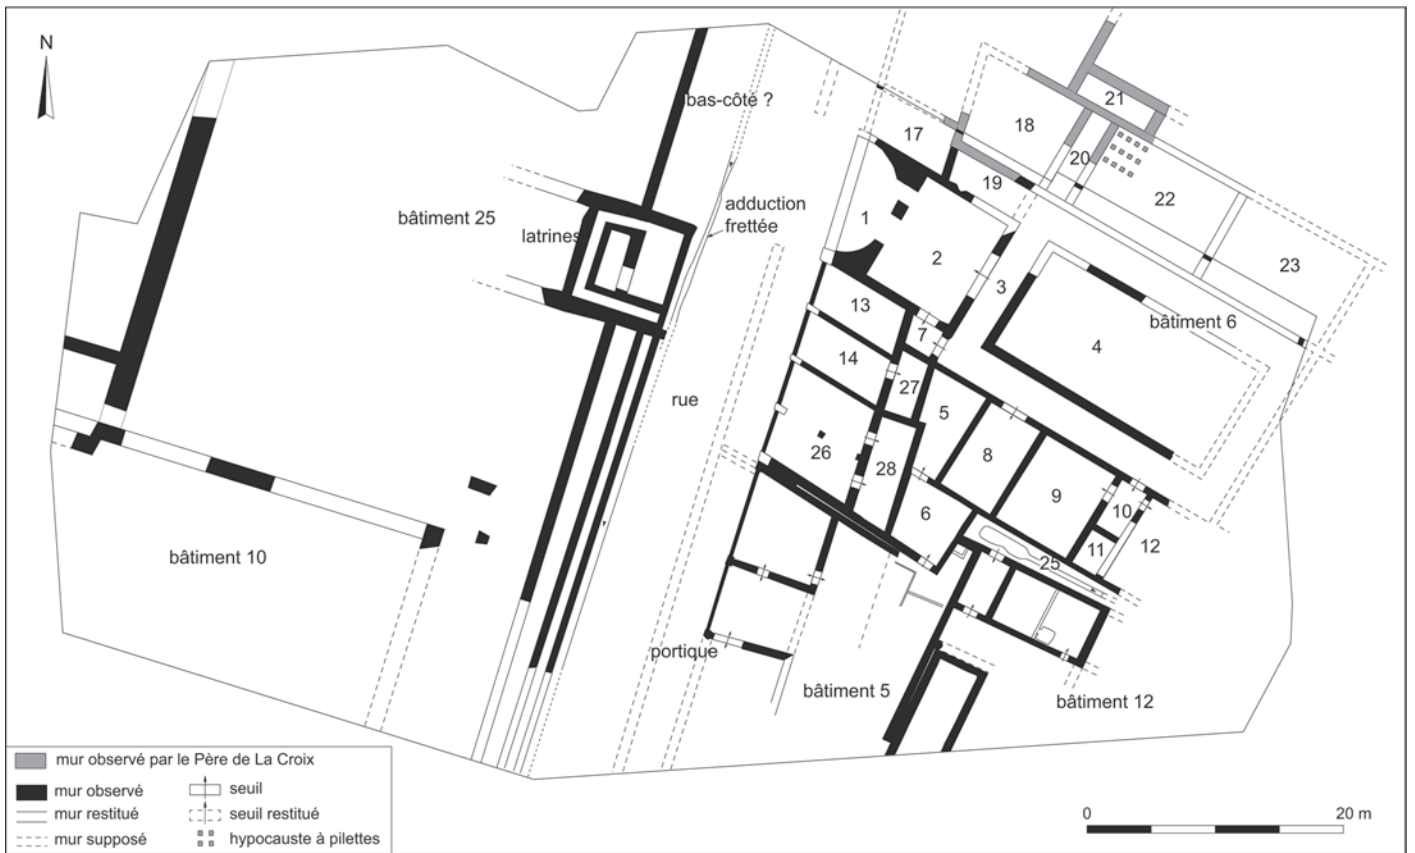
Fig. 125 – Plan général des vestiges de l'îlot des Cordeliers à Poitiers : 1, entre 100 et 140 apr. J.-C. ; 2, fin du I^{er} s.-première moitié du III^e s. apr. J.-C. (DAO : R. Bernard et V. Chollet, Inrap).

Le bâtiment 6, construit entre 110 et 140 apr. J.-C., qui était équipé de cette cuisine à l'origine, s'intègre en bordure de chaussée dans une parcelle de forme trapézoïdale héritée des découpages antérieurs et du percement de la chaussée (fig. 125, n° 1). Il succède à une *domus* à péristyle, issue du

Le plan longitudinal du bâtiment 6, de plus de 1 120 m² (reconnus), composé de 23 espaces distincts, s'organise autour d'un axe privilégié ouest-est (fig. 125, n° 2). Une entrée monumentale en exèdre (1), un grand vestibule de 67 m² (2) et le péristyle (3), en enfilade avec un jardin de 160 m² (4), dessinent

l'ossature du bâtiment, qui comprend à l'origine une cuisine (5), des latrines (6) et quatre boutiques (13 à 16) en façade, disposées en épis. La colonnade retrouvée effondrée dans la cour (4) permet de restituer un portique rhodien ionique d'une grande qualité (fig. 126). L'aile nord est, quant à elle, connue grâce aux fouilles du père de la Croix du début du siècle dernier (La Croix, 1905). Celles-ci ont permis de localiser précisément deux grandes pièces (22 et 23) de 80 m² chacune, probablement destinées aux réceptions. Deux petites pièces (19 et 25) peuvent être interprétées comme des cages d'escalier et suggèrent la présence d'un étage.

(Jouquand, Wittmann, 2010) (fig. 125, n° 2). On ignore bien évidemment sur quel laps de temps ce processus s'est déroulé et à partir de quand l'usage des espaces s'est transformé. Deux des boutiques (15-16) sont réunies pour former la vaste boutique d'un marchand de vases (26) et deux annexes aux ateliers de façade (27-28) sont créées, en empiétant sur l'emprise des espaces de service, en particulier la cuisine (5), dont les fourneaux sont rasés, et les latrines (6), qui sont hors d'usage. Ces deux pièces, désormais tronquées, sont accessibles uniquement depuis le cœur de l'îlot par les bâtiments riverains et probablement transformées en chambre ou en lieux d'habitation modestes. Elles ne comportaient aucun aménagement particulier. Comment interpréter ce démantèlement ? La cuisine est-elle déplacée dans un autre secteur ? Le bâtiment 6 change-t-il de statut au cours du temps ? Tout semble indiquer que, peu de temps avant l'incendie, il n'était déjà plus en capacité d'accueillir des convives en grand nombre, mais était partiellement transformé en immeuble de rapport.

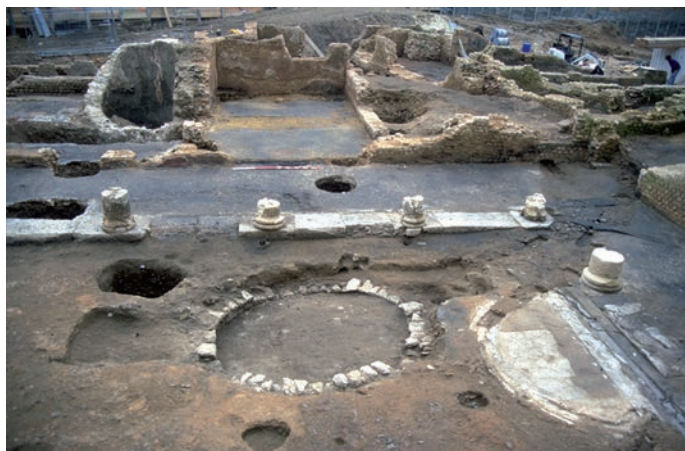
Fig. 126 – Vue depuis le nord de l'extrémité ouest du péristyle du bâtiment 6 (cliché : P. Lotti, Inrap).

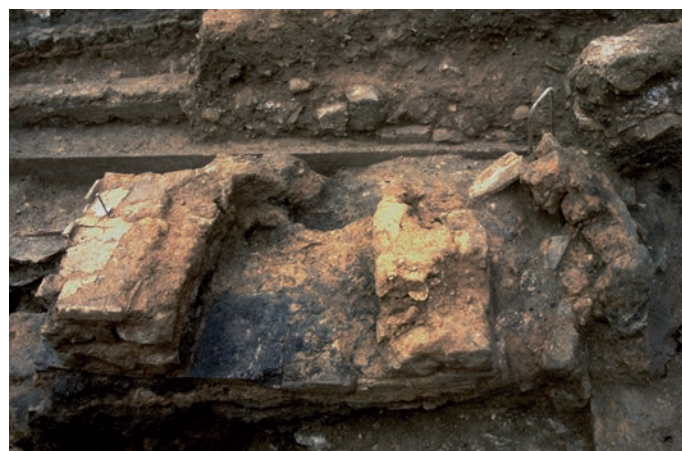
Fig. 127 – Vue depuis l'est des foyers culinaires retrouvés dans la cuisine du bâtiment 6 (cliché : A.-M. Jouquand, Inrap).

Deux états de cette petite construction ont été reconnus. Le premier est très ruiné. Deux maçonneries en moellons calcaires ont été reconnues, délimitant un espace rectangulaire de 0,70 m x 2 m, aménagé en bordure d'une cloison légère en terre et en bois. Cette dernière délimite un couloir de 1,80 m de largeur, dans le prolongement du petit vestibule (7) et en direction des latrines (6).

Le second état de cette cuisine est mieux documenté. Sur les maçonneries antérieures et contre une nouvelle cloison en terre et en bois, enduite d'un mortier blanc, une chape de mortier maintient une assise de fragments de *tegulae*. Deux petits murets en moellons et fragments de tuiles, de 0,35 m à 0,45 m de largeur, conservés sur une hauteur de 0,25 m, sont disposés parallèlement sur l'assise plane de tuiles (fig. 127). Ils ménagent ainsi deux espaces rectangulaires de mêmes dimensions (0,60 m x 0,65 m). Ils présentaient tous les deux des traces de rubéfaction importante et ont été retrouvés comblés de cendres et de charbons. Ils sont ouverts à l'est. L'assise supérieure des murets comporte des traces de mortier, provenant de l'arrachement d'une élévation plus importante en tuiles, retrouvée effondrée sur place. Aucune trace d'artisanat n'a été reconnue dans la pièce et le mobilier retrouvé en faible quantité dans le comblement des foyers se rapporte à la vie domestique : céramique fragmentée et ossements d'animaux. L'hypothèse retenue est celle de foyers culinaires disposés en batterie adossés à une cloison. On ignore de quelle manière il convient de restituer ce dispositif, dans la mesure où les foyers sont aménagés au sol et non à hauteur d'homme.
