## Une cuisine d'époque romaine à Poitiers (Vienne)

Anne-Marie Jouquand

Anne-Marie Jouquand. Une cuisine d'époque romaine à Poitiers (Vienne). *Gallia - Archéologie de la France antique*, 2013, Cuisines et boulangeries en Gaule romaine, 70 (1), pp.121-124. halshs-01253150

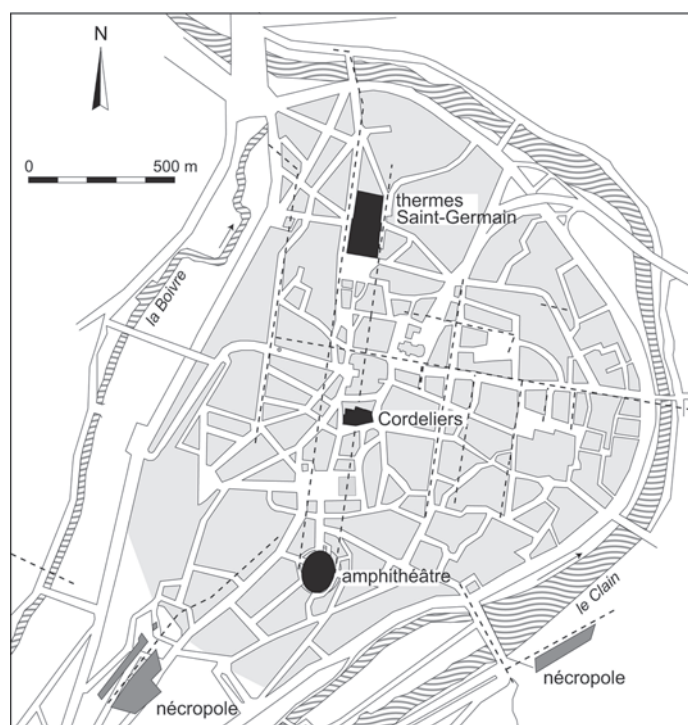
Fig. 124 – Plan simplifié de la ville de Poitiers au Haut-Empire : localisation des fouilles de l'îlot des Cordeliers (DAO : R. Bernard et V. Chollet, Inrap).

La cuisine présentée dans cet article a été découverte lors de la fouille préventive de l'îlot des Cordeliers, réalisée en 1998 dans la ville antique de Poitiers/Lemonum, chef-lieu de cité des Pictons (Jouquand *et al.*, 2000) (fig. 124). Les diverses fouilles rendent compte d'une ville d'une certaine importance (180 ha), dynamique pendant tout le Haut-Empire et bien intégrée dans les grands réseaux commerciaux de la province d'Aquitaine et de l'Empire (Hiernard, 1985 ; Barraud, 1992).

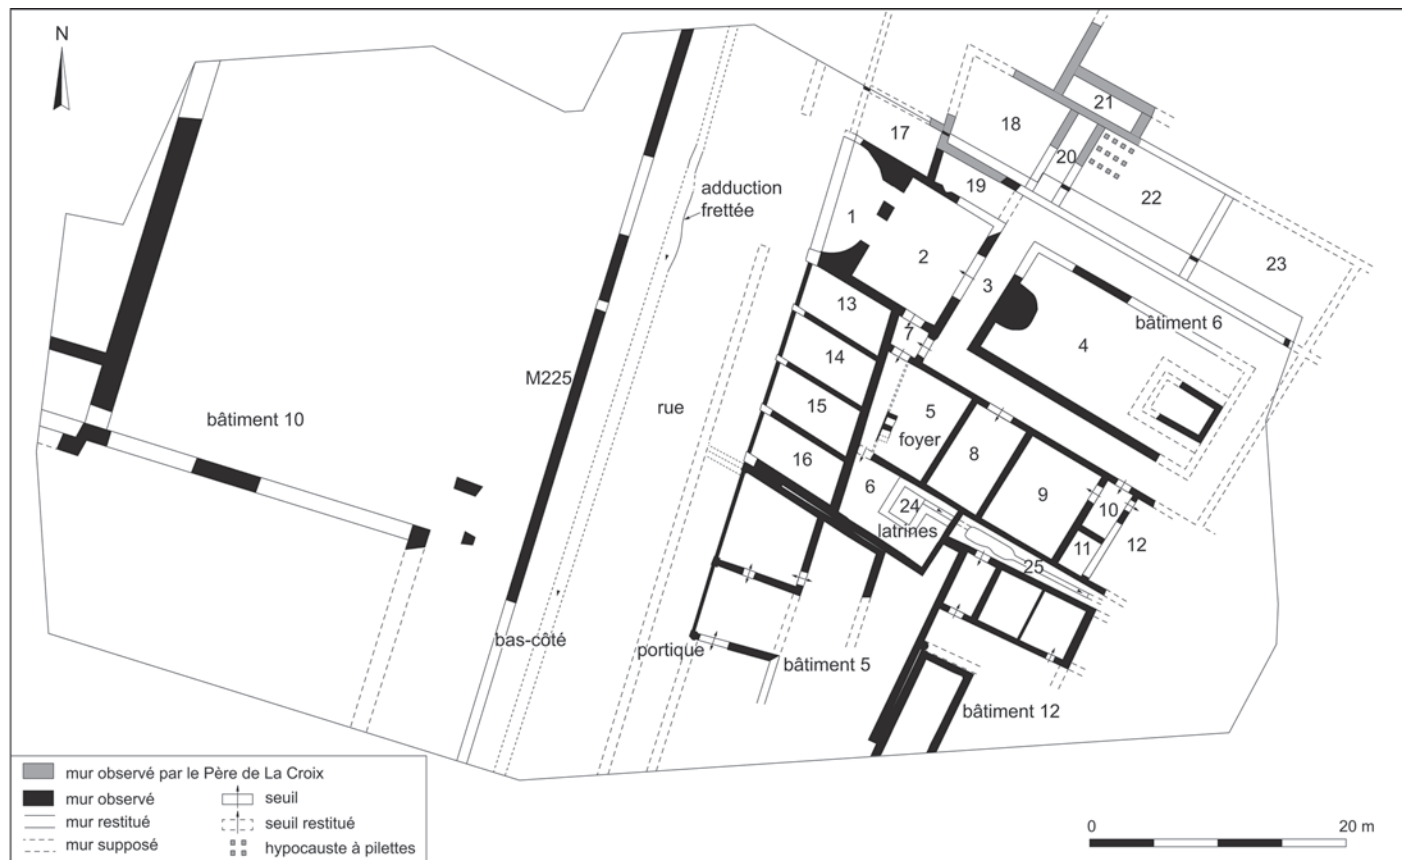
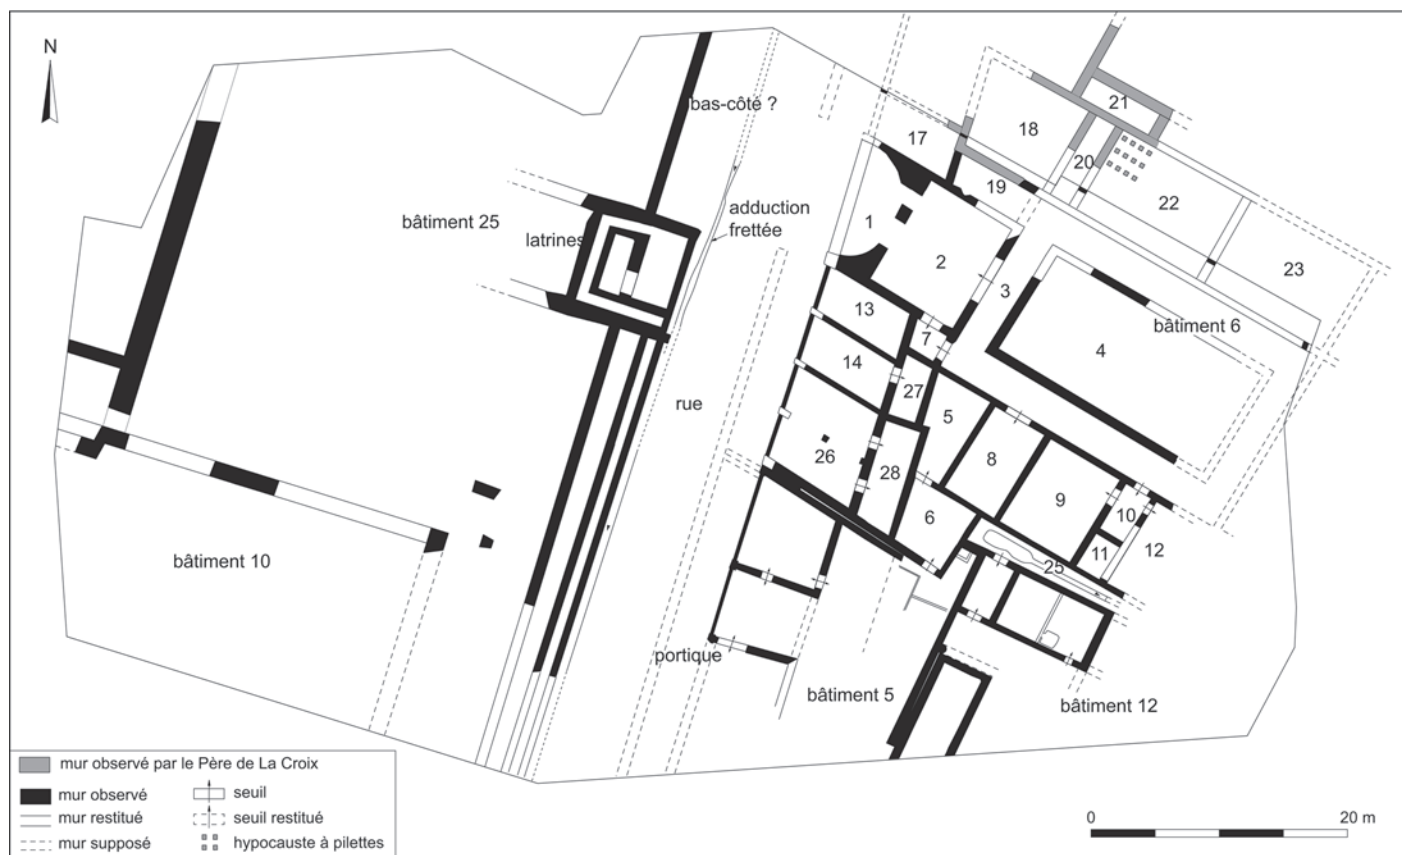
Fig. 125 – Plan général des vestiges de l'îlot des Cordeliers à Poitiers : 1, entre 100 et 140 apr. J.-C. ; 2, fin du I<sup>er</sup> s.-première moitié du III<sup>e</sup> s. apr. J.-C. (DAO : R. Bernard et V. Chollet, Inrap).

Le bâtiment 6, construit entre 110 et 140 apr. J.-C., qui était équipé de cette cuisine à l'origine, s'intègre en bordure de chaussée dans une parcelle de forme trapézoïdale héritée des découpages antérieurs et du percement de la chaussée (fig. 125, n° 1). Il succède à une *domus* à péristyle, issue du

Le plan longitudinal du bâtiment 6, de plus de 1 120 m<sup>2</sup> (reconnus), composé de 23 espaces distincts, s'organise autour d'un axe privilégié ouest-est (fig. 125, n° 2). Une entrée monumentale en exèdre (1), un grand vestibule de 67 m<sup>2</sup> (2) et le péristyle (3), en enfilade avec un jardin de 160 m<sup>2</sup> (4), dessinent

l'ossature du bâtiment, qui comprend à l'origine une cuisine (5), des latrines (6) et quatre boutiques (13 à 16) en façade, disposées en épis. La colonnade retrouvée effondrée dans la cour (4) permet de restituer un portique rhodien ionique d'une grande qualité (fig. 126). L'aile nord est, quant à elle, connue grâce aux fouilles du père de la Croix du début du siècle dernier (La Croix, 1905). Celles-ci ont permis de localiser précisément deux grandes pièces (22 et 23) de 80 m<sup>2</sup> chacune, probablement destinées aux réceptions. Deux petites pièces (19 et 25) peuvent être interprétées comme des cages d'escalier et suggèrent la présence d'un étage.

(Jouquand, Wittmann, 2010) (fig. 125, n° 2). On ignore bien évidemment sur quel laps de temps ce processus s'est déroulé et à partir de quand l'usage des espaces s'est transformé. Deux des boutiques (15-16) sont réunies pour former la vaste boutique d'un marchand de vases (26) et deux annexes aux ateliers de façade (27-28) sont créées, en empiétant sur l'emprise des espaces de service, en particulier la cuisine (5), dont les fourneaux sont rasés, et les latrines (6), qui sont hors d'usage. Ces deux pièces, désormais tronquées, sont accessibles uniquement depuis le cœur de l'îlot par les bâtiments riverains et probablement transformées en chambre ou en lieux d'habitation modestes. Elles ne comportaient aucun aménagement particulier. Comment interpréter ce démantèlement ? La cuisine est-elle déplacée dans un autre secteur ? Le bâtiment 6 change-t-il de statut au cours du temps ? Tout semble indiquer que, peu de temps avant l'incendie, il n'était déjà plus en capacité d'accueillir des convives en grand nombre, mais était partiellement transformé en immeuble de rapport.

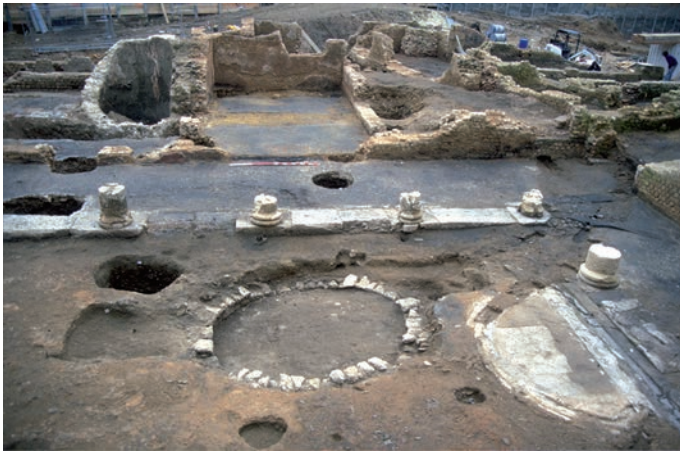
Fig. 126 – Vue depuis le nord de l'extrémité ouest du péristyle du bâtiment 6 (cliché : P. Lotti, Inrap).

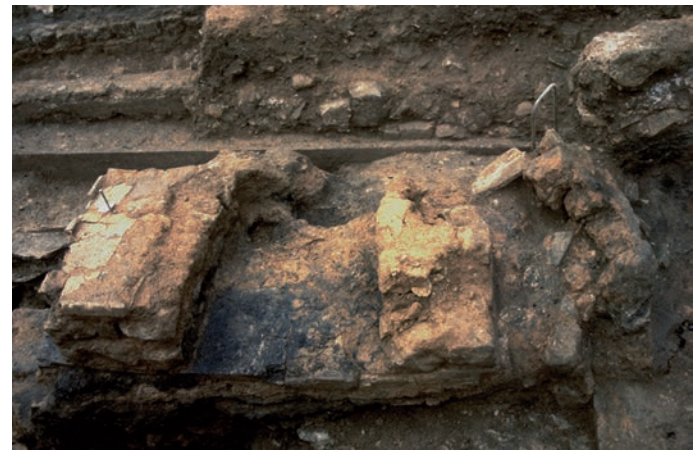
Fig. 127 – Vue depuis l'est des foyers culinaires retrouvés dans la cuisine du bâtiment 6 (cliché : A.-M. Jouquand, Inrap).

Deux états de cette petite construction ont été reconnus. Le premier est très ruiné. Deux maçonneries en moellons calcaires ont été reconnues, délimitant un espace rectangulaire de 0,70 m x 2 m, aménagé en bordure d'une cloison légère en terre et en bois. Cette dernière délimite un couloir de 1,80 m de largeur, dans le prolongement du petit vestibule (7) et en direction des latrines (6).

Le second état de cette cuisine est mieux documenté. Sur les maçonneries antérieures et contre une nouvelle cloison en terre et en bois, enduite d'un mortier blanc, une chape de mortier maintient une assise de fragments de *tegulae*. Deux petits murets en moellons et fragments de tuiles, de 0,35 m à 0,45 m de largeur, conservés sur une hauteur de 0,25 m, sont disposés parallèlement sur l'assise plane de tuiles (fig. 127). Ils ménagent ainsi deux espaces rectangulaires de mêmes dimensions (0,60 m x 0,65 m). Ils présentaient tous les deux des traces de rubéfaction importante et ont été retrouvés comblés de cendres et de charbons. Ils sont ouverts à l'est. L'assise supérieure des murets comporte des traces de mortier, provenant de l'arrachement d'une élévation plus importante en tuiles, retrouvée effondrée sur place. Aucune trace d'artisanat n'a été reconnue dans la pièce et le mobilier retrouvé en faible quantité dans le comblement des foyers se rapporte à la vie domestique : céramique fragmentée et ossements d'animaux. L'hypothèse retenue est celle de foyers culinaires disposés en batterie adossés à une cloison. On ignore de quelle manière il convient de restituer ce dispositif, dans la mesure où les foyers sont aménagés au sol et non à hauteur d'homme.
