## Le “ pont-barrage ” du Nahr ed-Delbé (Ras Shamra – Ougarit, Syrie)

# ÉTUDES OUGARITIQUES III

## LE « PONT-BARRAGE » DU NAHR ED-DELBÉ (RAS SHAMRA – OUGARIT, SYRIE)

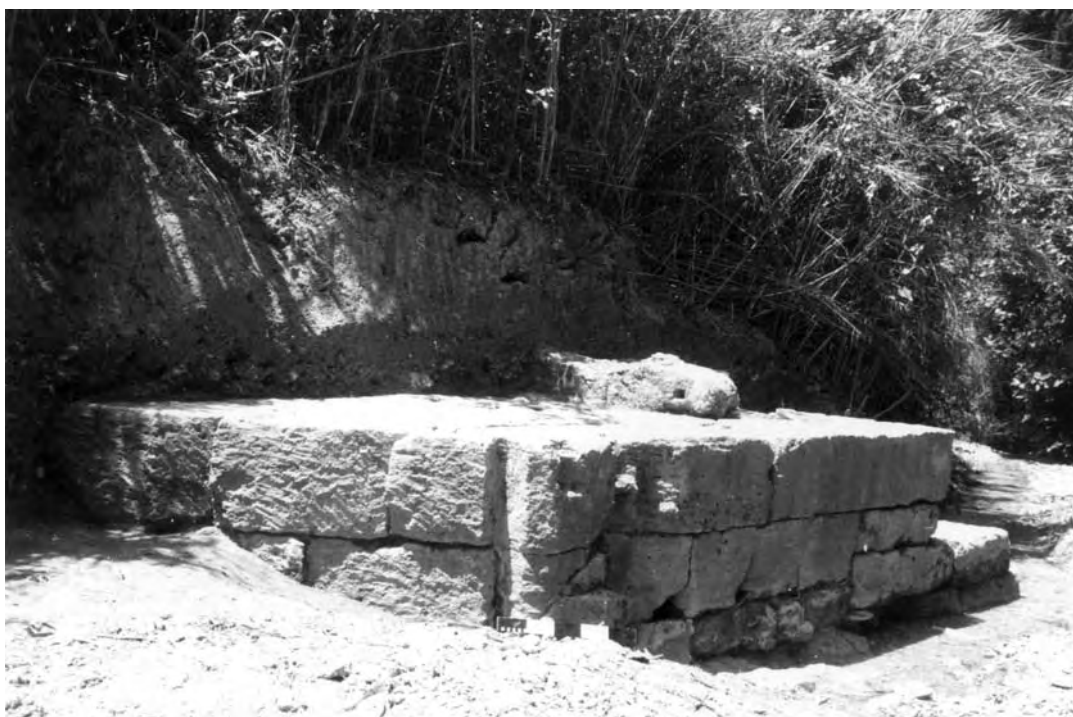
*Fig. 3 – La pile centrale du pont-barrage en 1986, après un premier nettoyage  
(© Mission de Ras Shamra).*

Après sa découverte dans le lit du *nahr*, l'ouvrage n'a été que nettoyé et très partiellement dégagé des sédiments laissés par les dernières crues et par les éboulis tombés de la formation alluviale qui le fossilisait en grande partie, sans procéder à aucune fouille (*fig. 3*). De ce fait, nous ne connaissions alors qu'une partie réduite de ce massif de pierres taillées, ancré à la rive gauche du cours d'eau (*fig. 4*). Le nettoyage avait permis de constater que l'ouvrage avait une longueur maximale de 7 m. Par contre, et dans la mesure où nous n'avions pas attaqué la formation alluviale qui fossilisait l'ouvrage, il ne nous était connu que sur 3 m de large du côté aval et sur 1,2 m du côté amont, pour une hauteur conservée de 1,6 m<sup>10</sup>. C'est ce

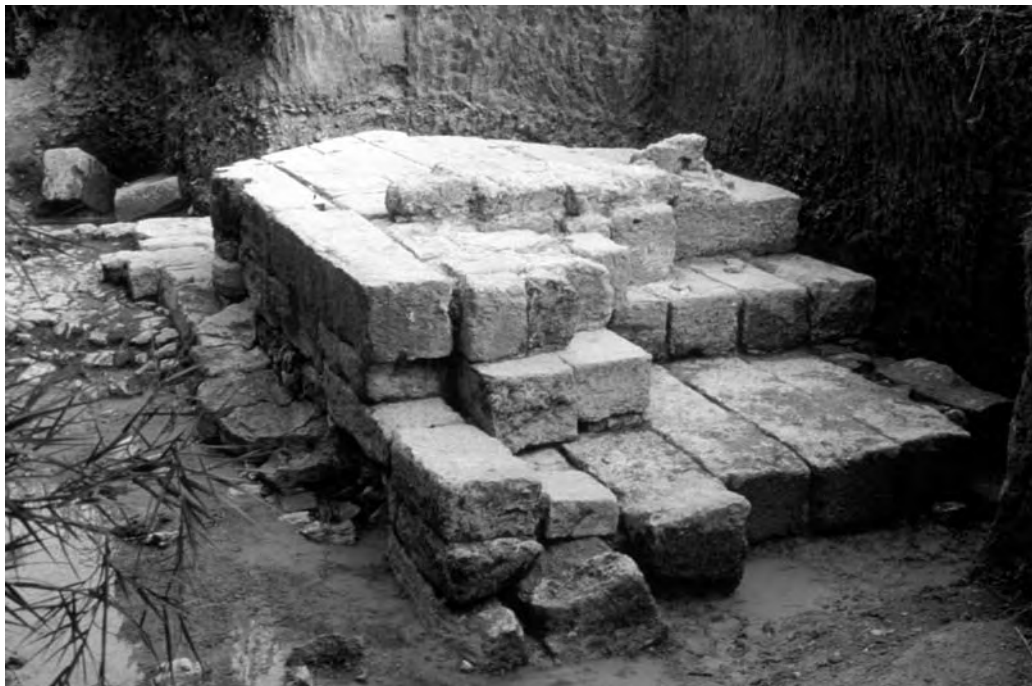
Fig. 6 – La pile centrale du pont-barrage en 1992, après dégagement (© Mission de Ras Shamra).

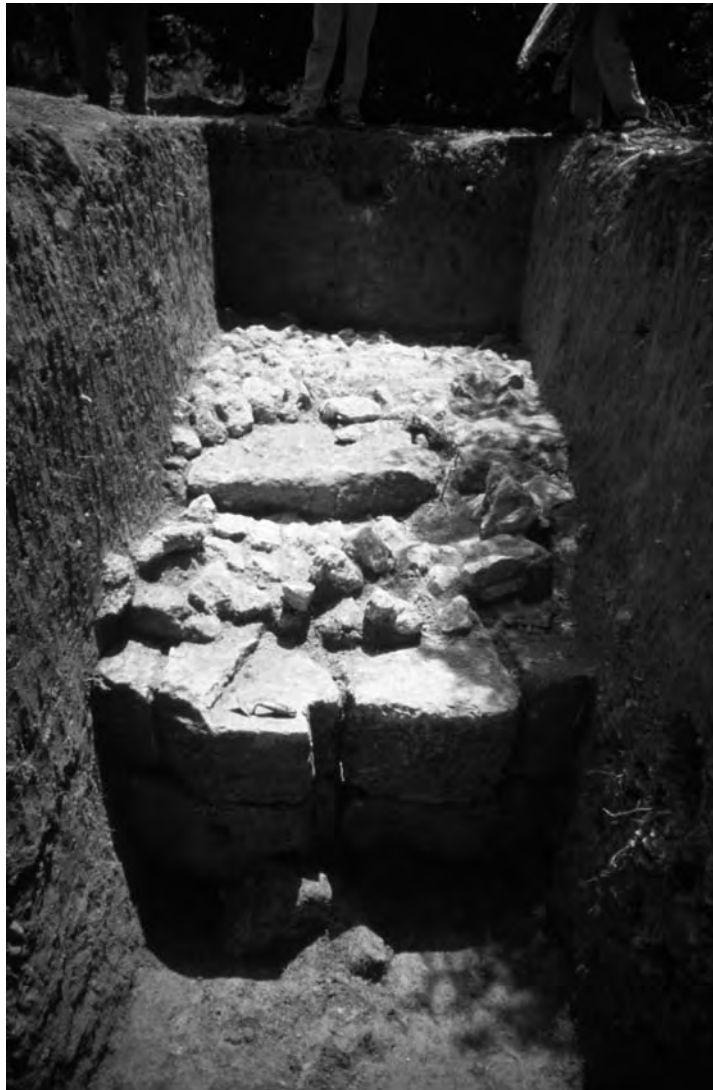
*Fig. 7 – Tranchée réalisée en 2002 et ayant révélé la présence du massif de rive gauche (© Mission de Ras Shamra).*

Le but de la fouille entreprise en 2002 était d'explorer la rive gauche pour y trouver soit une autre pile, soit un massif d'ancrage. Pour ce faire, un sondage a été réalisé dans les alluvions de la terrasse fluviale, en rive gauche du *nahr*. Une tranchée de 4 m sur 2 m a été ouverte, perpendiculairement à la pile, révélant la présence du massif d'ancrage sud du dispositif (fig. 7) et nous permettant d'observer la largeur de la passe entre les deux éléments de l'ouvrage, soit 1,5 m au plus étroit (fig. 8)<sup>13</sup>. Trois prélèvements pour datation au radiocarbone ont été effectués.

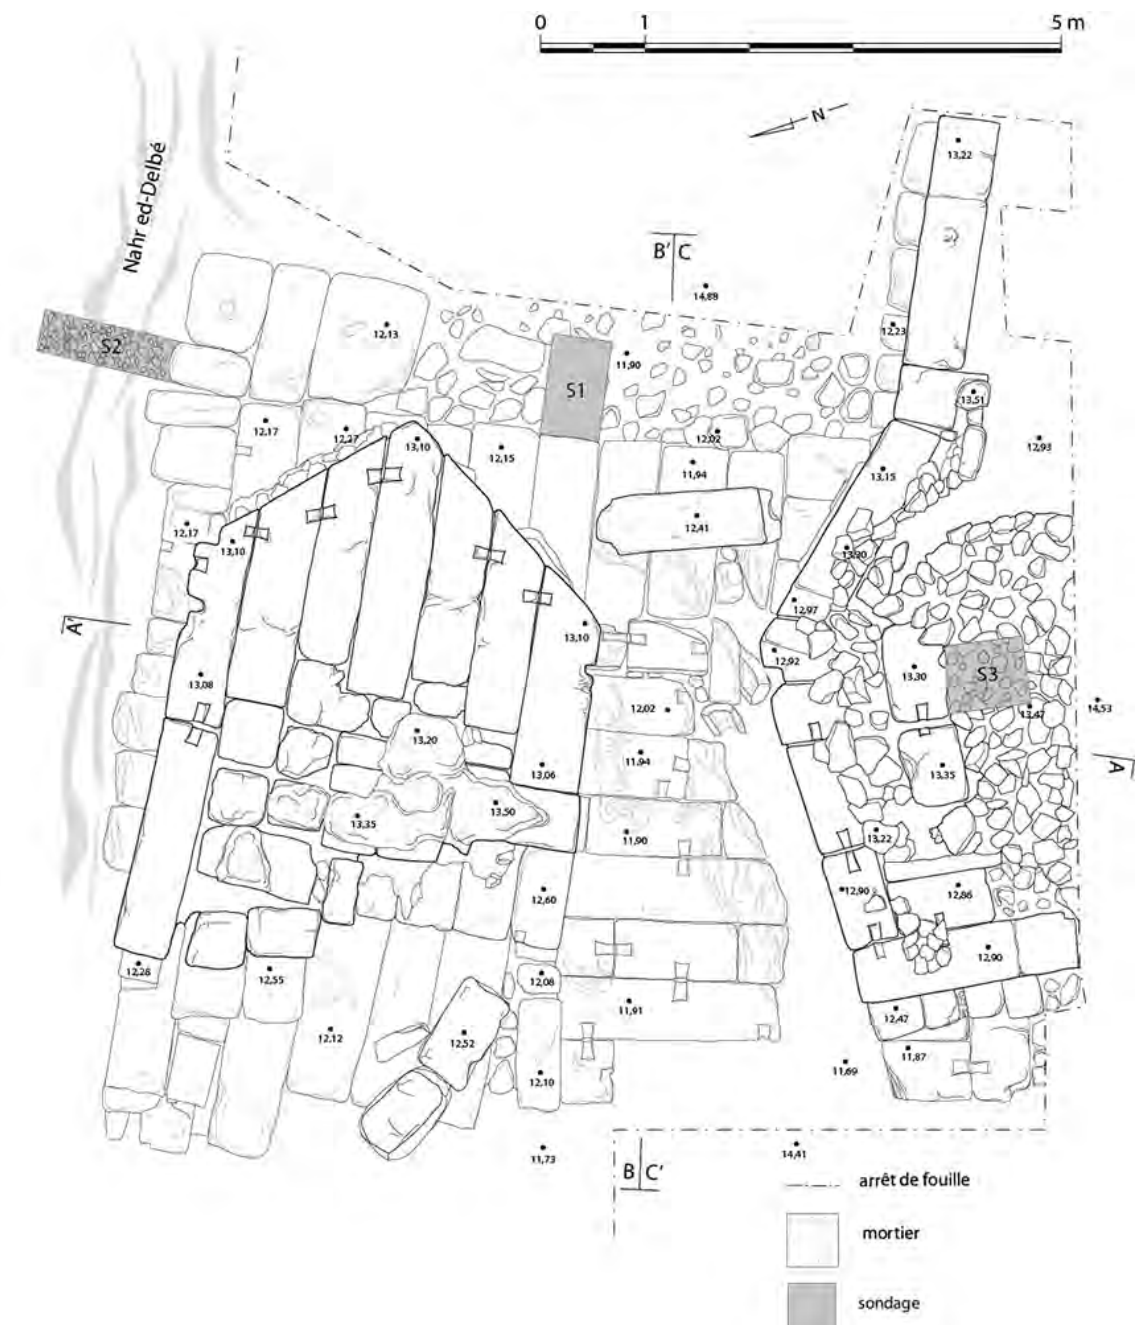
Fig. 10 – Plan synthétique de l'aménagement, tel qu'observé en 2009, avec compléments à partir du plan de 2002, et emplacement des sondages (© Mission de Ras Shamra, relevés E. Devidal, E. Laroze et P. Rieth ; compléments par V. Huyard).

Afin de préciser la nature du remblai sous l’ouvrage et le mode d’aménagement de ses fondations, deux sondages ont été réalisés à l’amont immédiat des blocs qui tapissent les chenaux d’écoulement de part et d’autre de la pile centrale (fig. 10 et 11)<sup>16</sup>.

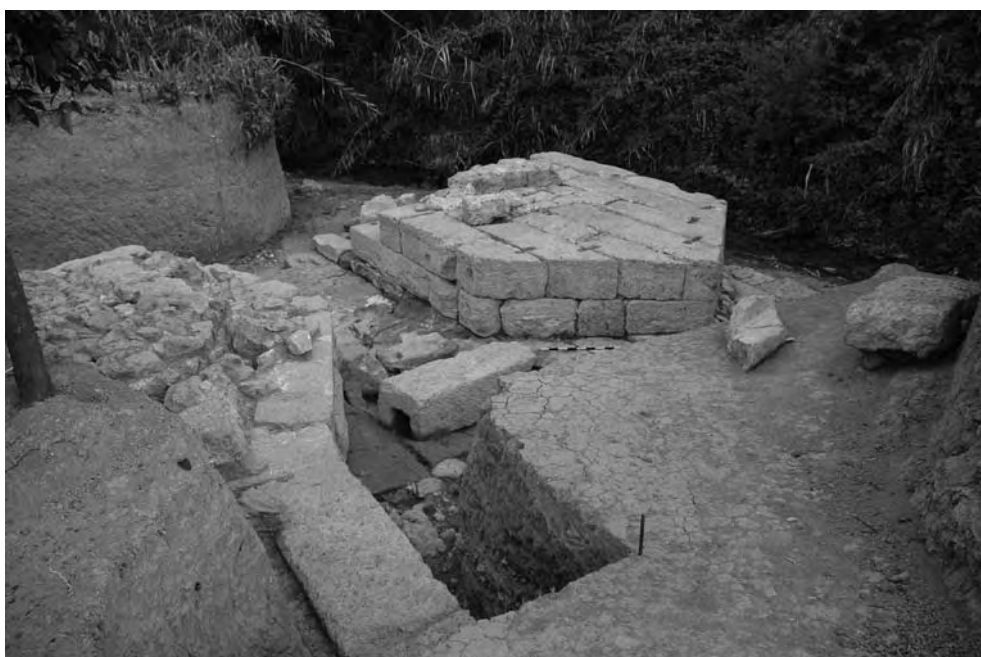
*Fig. 13 – Vue d'ensemble de l'aménagement, depuis l'amont  
(© Mission de Ras Shamra, cliché V. Matoïan).*

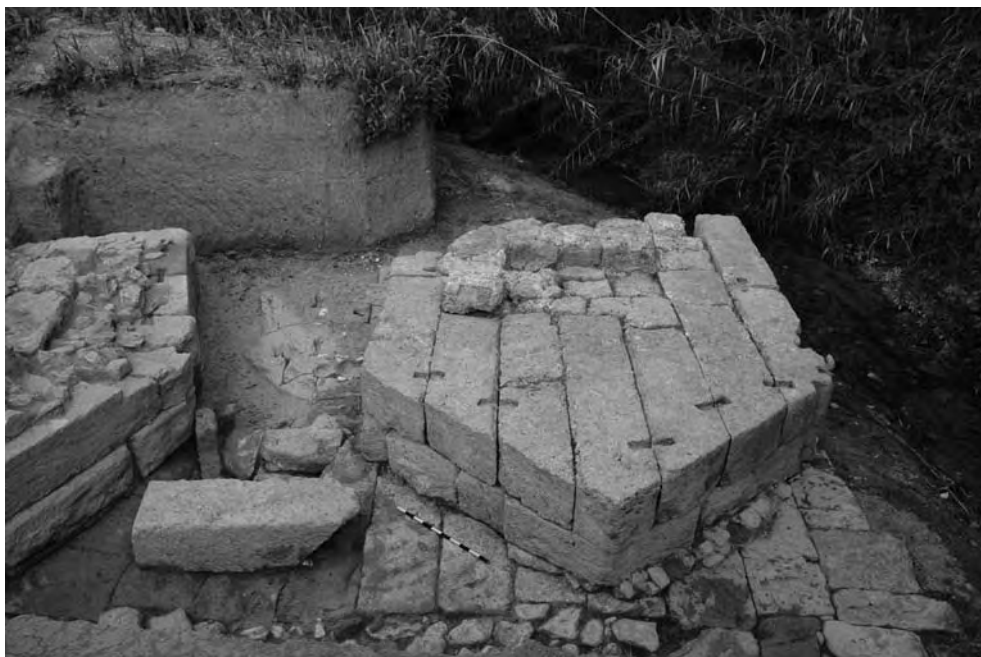
Fig. 14 – Vue de la pile centrale depuis l'amont (© Mission de Ras Shamra, cliché V. Matoïan).

De forme polygonale, associant un triangle (une étrave tournée vers l'amont) à un probable rectangle (la pile elle-même), elle est construite à l'origine en pierres de taille juxtaposées à joints vifs (*fig. 14* ; voir le plan et les coupes, *fig. 10* et *11*). Sa largeur est de 4 m pour une longueur maximale conservée de 7,2 m et une hauteur maximale conservée de 1,6 m (pour les différentes phases d'utilisation et de destruction de l'ouvrage, cf. ci-dessous). La longueur maximale conservée des pans parallèles à l'écoulement est de 5,8 m. Les deux flancs obliques de l'étrave mesurent environ 2,65 m chacun, déterminant une flèche de 1,4 m environ. La face ouest, à l'aval, est malheureusement très détériorée, ce qui ne permet plus d'en restituer avec certitude la forme d'origine. Entre une face plane et une étrave symétrique à celle de l'amont, nous avons, par hypothèse, opté pour la première solution.

La pile est conservée sur seulement deux assises (hautes de 0,45 m en moyenne) à l'amont, avec une assise de réglage supplémentaire (haute de 0,2 m au maximum) à l'aval, entre les blocs de fondation et la première assise.

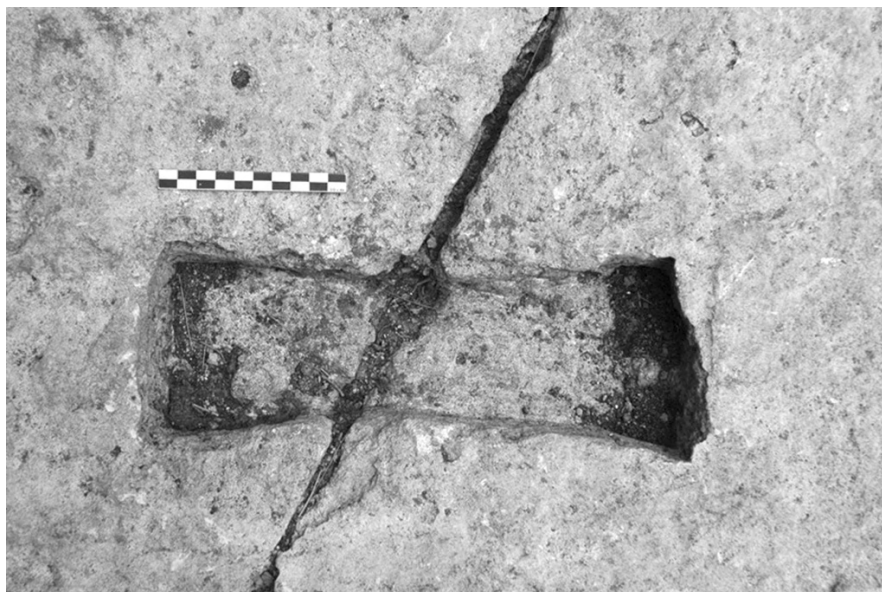
Fig. 15 – Cavité en forme de queue d'aronde, sur la pile centrale (cliché J.-C. Bessac).

Des tenons en queue d'aronde, de grandes dimensions, reliaient certains blocs entre eux (fig. 15). Seules les cavités d'encastrement (d'une longueur comprise entre 0,25 et 0,34 m et d'une largeur moyenne de 0,105 m) subsistent. Selon J.-C. Bessac<sup>18</sup>, il s'agirait de tenons en bois qui permettaient de faciliter l'ajustement des blocs lors de la pose.

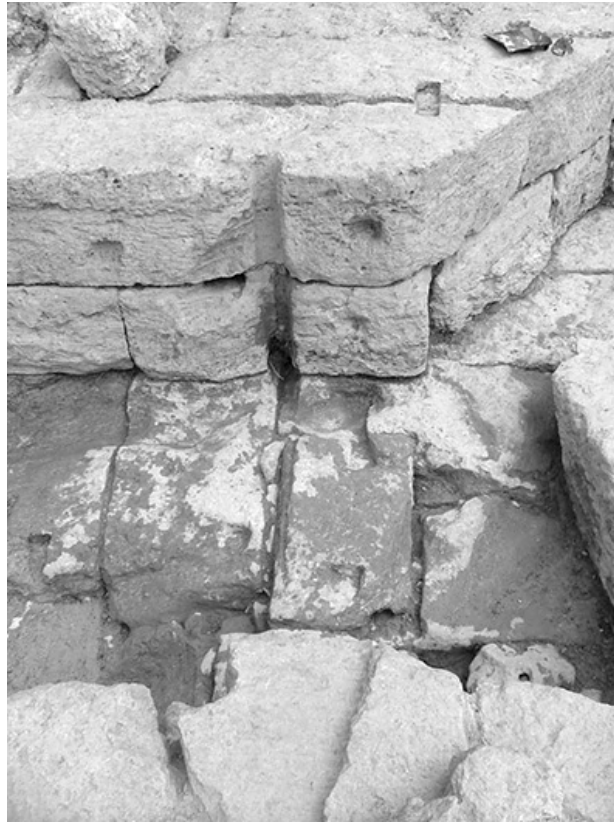
*Fig. 17 – Feuillure verticale du côté sud de la pile centrale  
(© Mission de Ras Shamra, cliché F. Onnis).*

Deux feuillures verticales (fig. 16 et 17), destinées à accueillir les poutrelles qui permettaient de fermer les passes, s'observent, sur les blocs de parement, juste en aval des angles obtus de la pile, à l'amont des parois parallèles, au départ de l'étrave. Une autre feuillure, unique, entaille verticalement l'angle obtus à la jonction de l'étrave et de la paroi nord de la pile (fig. 18 et 19). Placées donc à des endroits différents, elles pourraient correspondre à deux phases d'utilisation. Les premières, présentes donc sur les parois nord et sud de la pile, apparaissent contemporaines, celle du sud ayant un correspondant dans les blocs de parement du massif d'ancrage de rive gauche. L'autre feuillure montre qu'il a probablement fallu effectuer une réfection

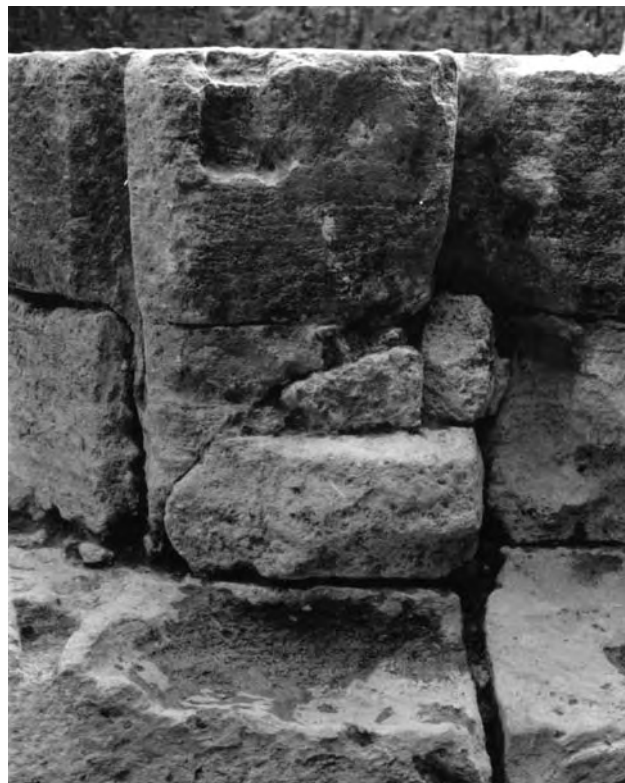
*Fig. 18 – Les deux feuillures verticales du côté nord de la pile centrale avec traces d'érosion sur le parement et le dallage (© Mission de Ras Shamra).*

dans le chenal nord à l'emplacement de l'angle obtus de la pile. Cette réfection pourrait être due au fait que l'eau, sous pression lors de l'utilisation de l'ouvrage, a provoqué une importante érosion de la pierre à l'emplacement des feuillures initiales, érosion dont les traces sont clairement visibles le long et surtout au bas de ces feuillures, mais également sur le dallage (cf. ci-dessous et *fig. 16* et *18*). Le fait que cette réfection a permis l'installation d'une nouvelle vanne est attesté par les marques d'érosion qui ont entaillé le dallage immédiatement à l'aval de cette feuillure (*fig. 18*).

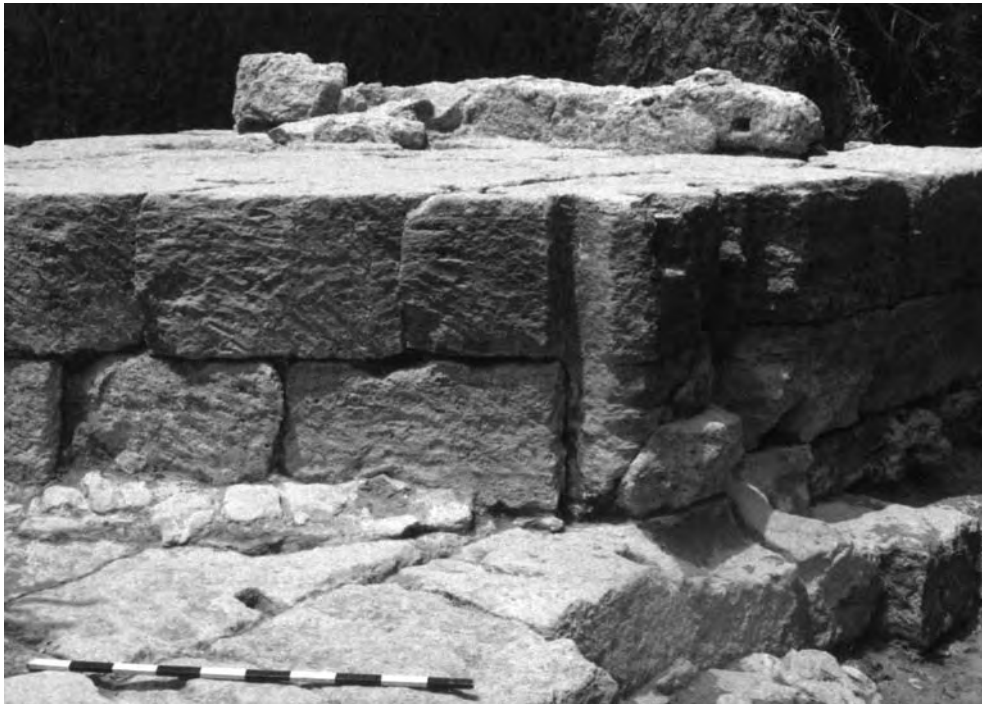
Fig. 19 – Feuillure verticale amont du côté nord de la pile centrale (© Mission de Ras Shamra).

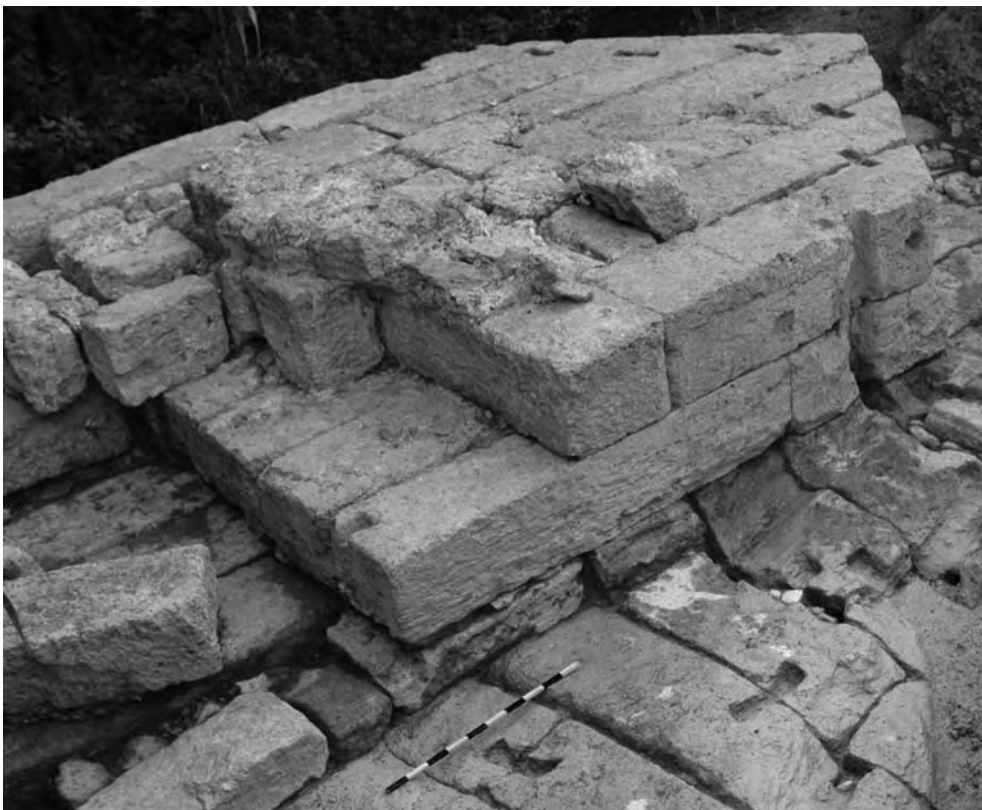
Fig. 20 – Moellons liés au mortier sur la pile centrale (© Mission de Ras Shamra, cliché V. Matoïan).

Des moellons mal équarris, certains informes, tous nettement plus petits que les blocs décrits ci-dessus (le plus grand mesure à peine 1,1 m, la plupart ne dépassant pas 0,8 m, les plus petits ayant moins de 0,4 m), liés par un mortier blanchâtre, recouvrent une partie des blocs taillés, dans

la partie centrale de la pile (fig. 20). Ils procèdent probablement d'une phase de réfection de l'ouvrage, donc des vestiges d'une seconde phase d'utilisation (cf. ci-dessous).

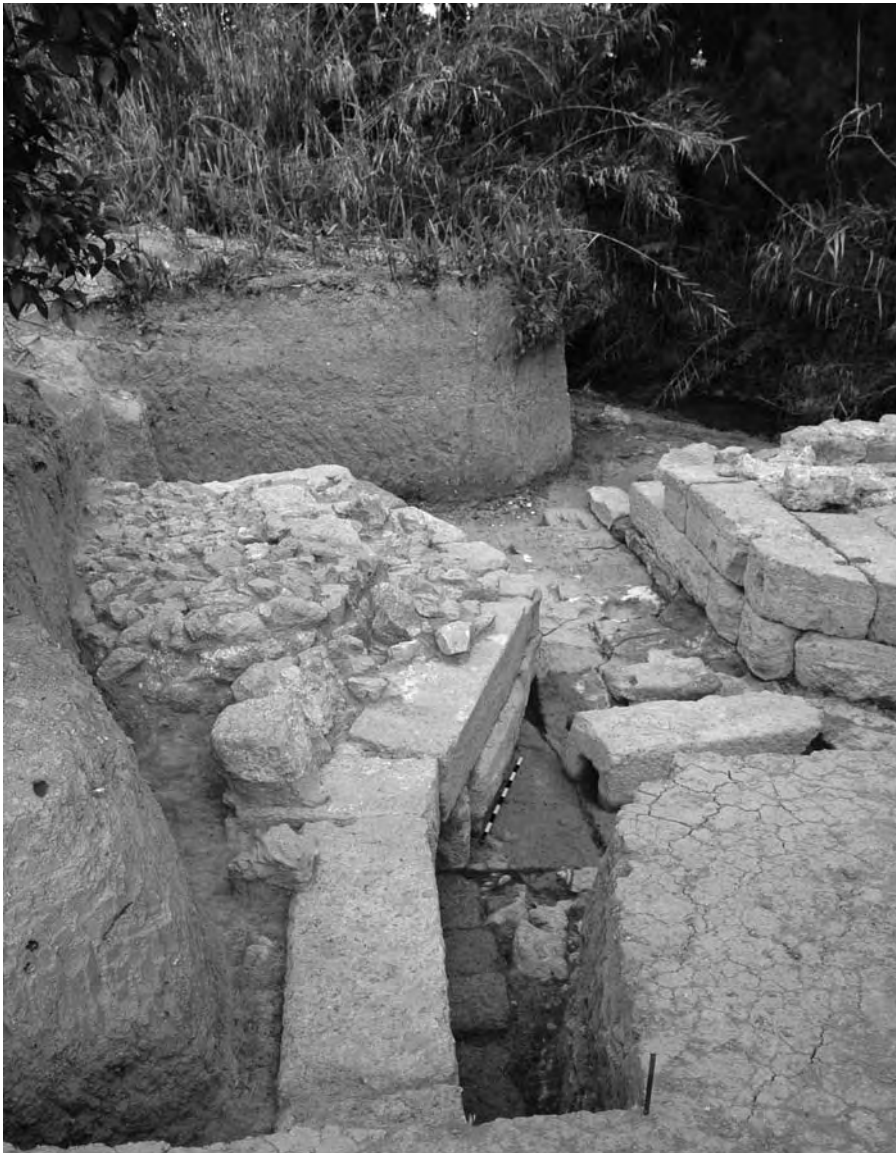
*Fig. 21 – Le massif d'ancrage de rive gauche, vu de l'amont*  
(© Mission de Ras Shamra).

De la première phase ne sont conservées, ici aussi, que deux assises en parement, dégagées sur une longueur d'un peu plus de 10 m (10,05 m) (*fig. 21* et *22*). À l'arrière du parement, le remplissage est constitué de terres limono-argileuses compactées, au moins sur une profondeur de 0,3 m (observation réalisée à l'occasion d'un prélèvement pour datation OSL, cf. ci-dessous). L'exiguïté de l'espace dégagé à l'arrière du parement n'a guère permis d'observations plus précises.

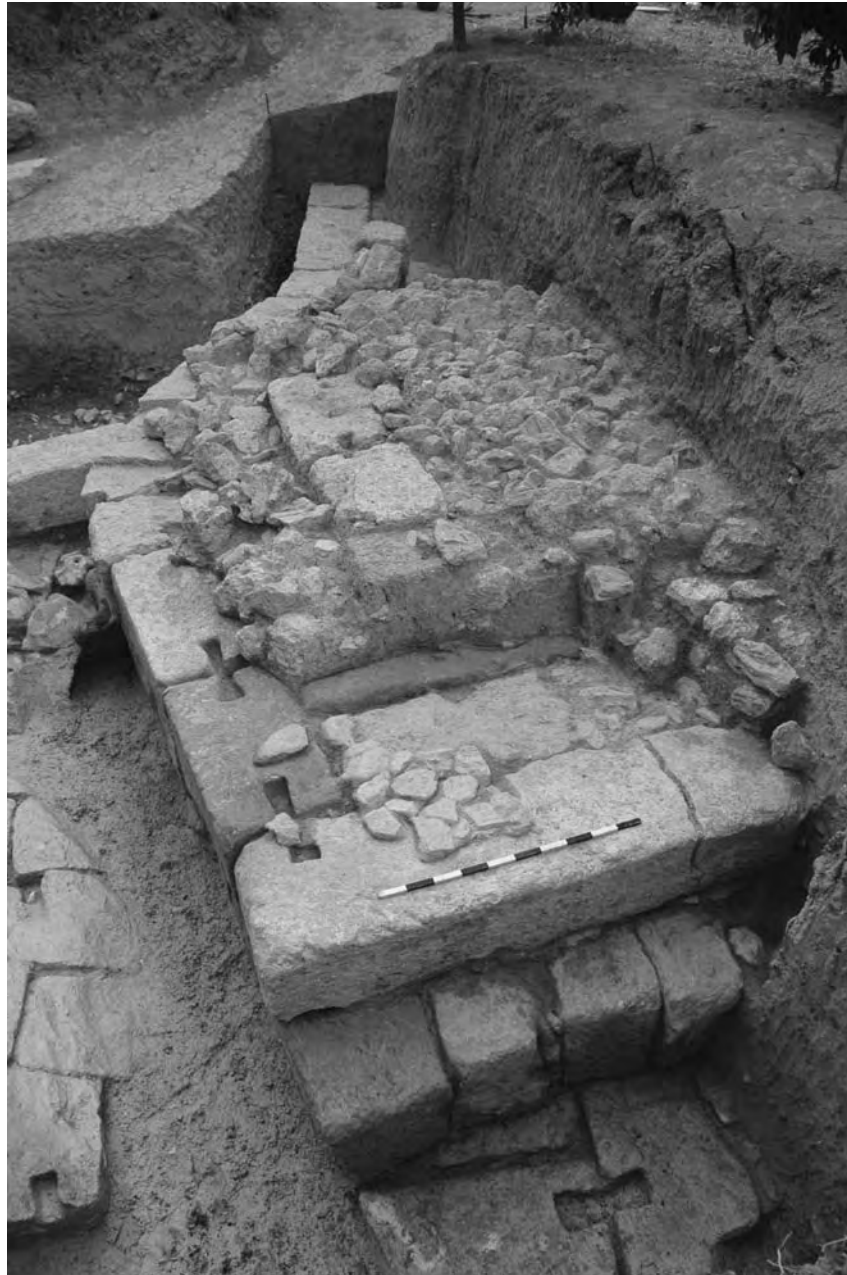
*Fig. 22 – Le massif d’ancrage de rive gauche, vu de l’aval (© Mission de Ras Shamra).*

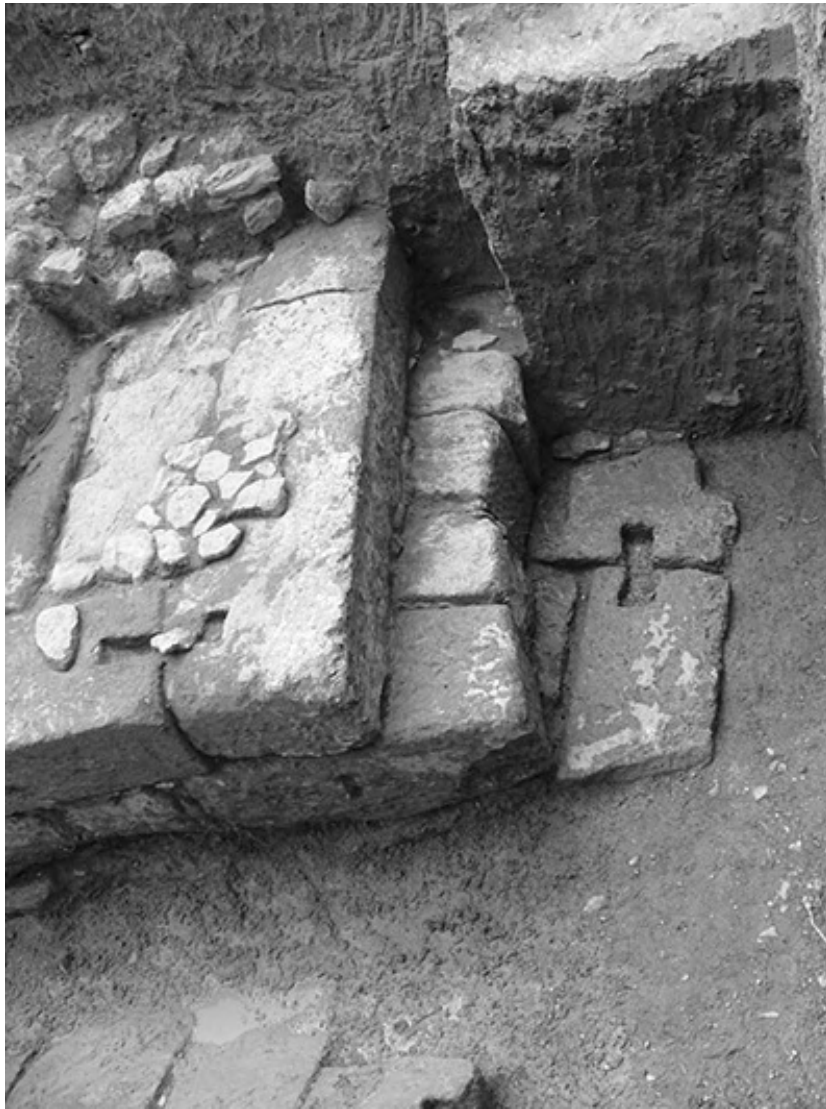
*Fig. 23 – Partie aval du massif d’ancrage de rive gauche  
(© Mission de Ras Shamra, cliché F. Onnis).*

Le parement du massif et de son extension amont dessine une ligne brisée en trois points. À l’aval, les blocs de l’assise supérieure forment un angle presque droit, le bloc de retour (de grand axe nord-sud) marquant possiblement la limite aval de l’aménagement. Notons toutefois que, à cet endroit et sous ce bloc d’assise supérieure, les blocs de l’assise inférieure dépassent d’environ 0,35 m et reposent sur les blocs de fondation, eux-mêmes en saillie de 0,8 m au maximum (*fig. 23*). Ces derniers se différencient des blocs de parement par une orientation différente, semblable à celles des blocs de dallage (voir ci-dessous). L’état de l’aménagement à cet endroit ne nous permet pas d’être plus précis quant à l’aspect initial de cette partie aval du massif.

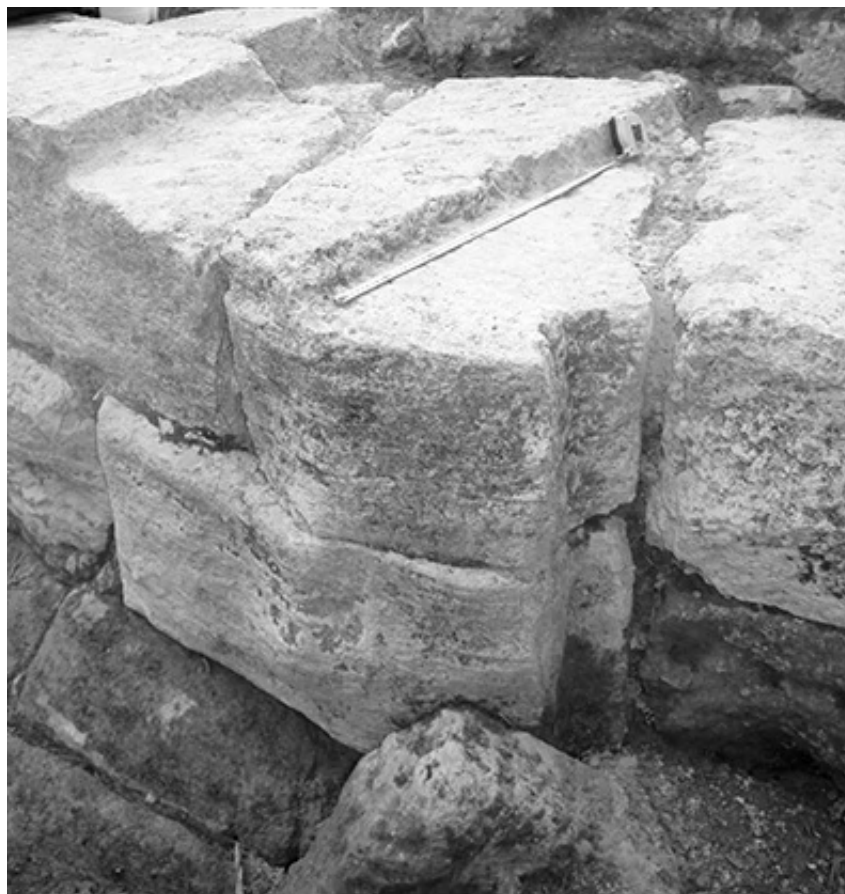
Fig. 24 – Feuillure verticale dans le massif d’ancrage de rive gauche, à l’aval des décrochements (© Mission de Ras Shamra).

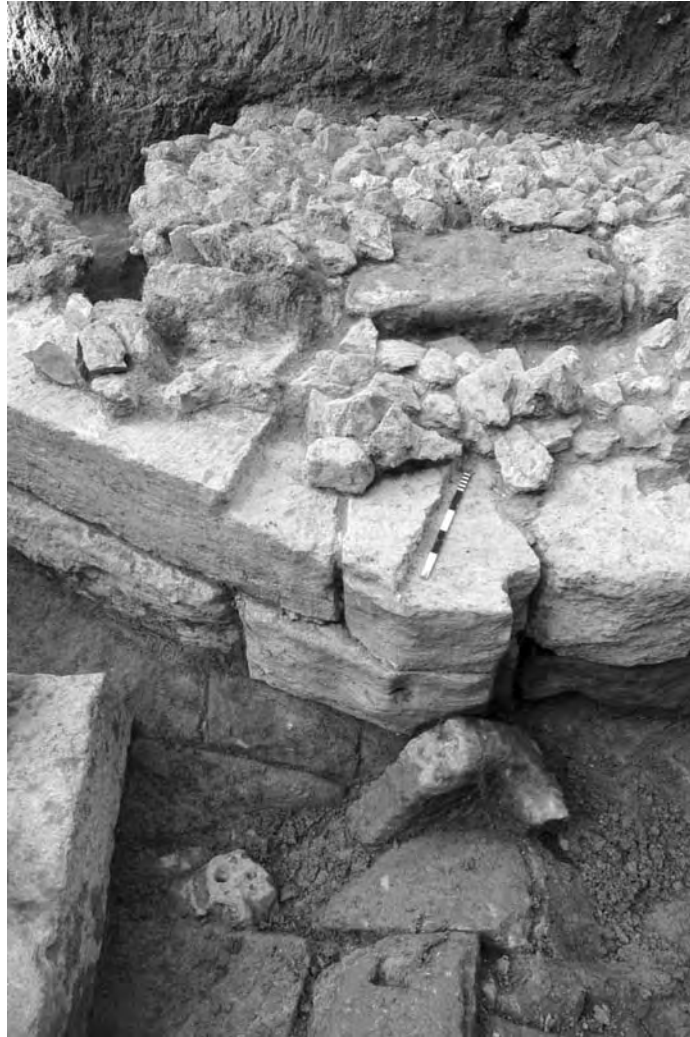
*Fig. 25 – Les décrochements sur la surface de la deuxième assise du massif d’ancrage de rive gauche, avant enlèvement des moellons qui les masquent partiellement (© Mission de Ras Shamra).*

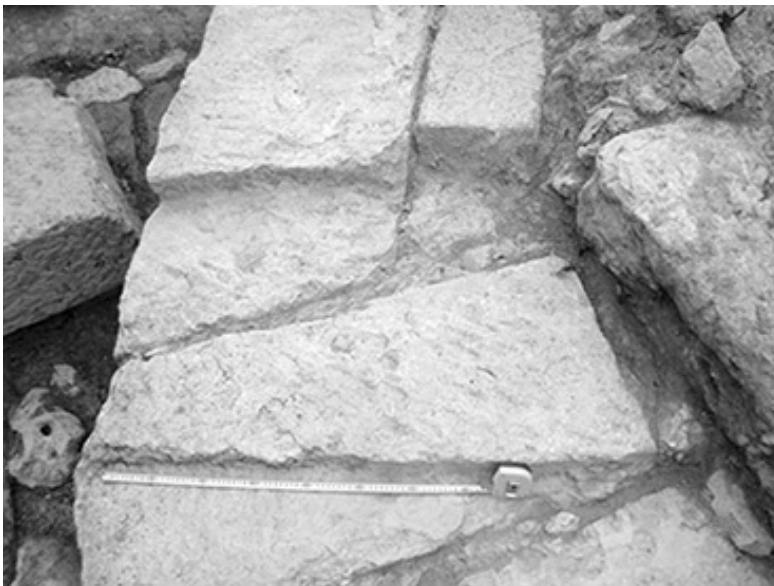
*Fig. 26 – Les décrochements sur la surface de la deuxième assise du massif d’ancrage de rive gauche, après enlèvement des moellons qui les masquaient partiellement (© Mission de Ras Shamra).*

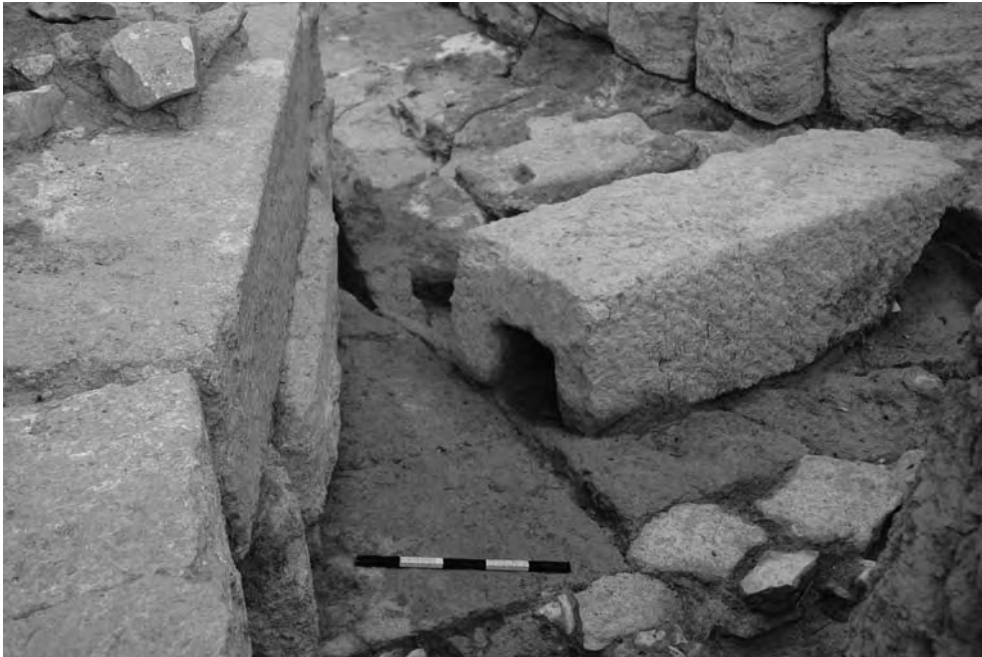
*Fig. 27 – Le bloc à rigole, retrouvé renversé sur le dallage au pied des blocs à décrochements  
(© Mission de Ras Shamra, cliché V. Matoïan).*

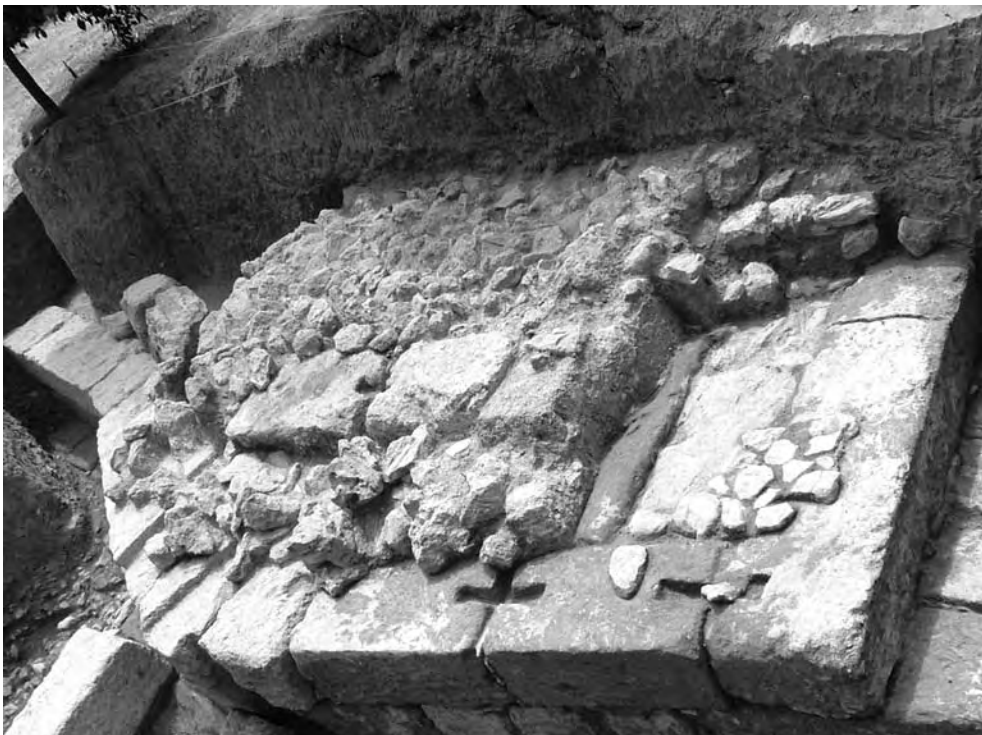
*Fig. 28 – Le pavage de moellons coiffant le massif d'ancrage de rive gauche  
(© Mission de Ras Shamra).*

De la deuxième phase d’utilisation subsiste un pavage de moellons (*fig. 28*) qui coiffe le dispositif : il apparaît au droit de la pile, placé directement sur le bourrage terreux observé à l’arrière du parement (cf. ci-dessus), et inclut deux blocs (longs de 0,95 m et de 0,7 m, avec des demi-queues d’aronde symétriques). Ce pavage, d’une largeur de 3,9 m et de longueur inconnue – l’impossibilité d’étendre la fouille vers l’ouest ne nous ont permis de le dégager que sur un maximum de 1,5 m –, est constitué de moellons bruts de calcaire et de *ramleh*, d’un module moyen de 0,15 à 0,20 m et ne dépassant guère 0,40 m pour les plus grands. En outre, il est limité au nord, du côté du cours d’eau, donc, et au droit de la pile, par

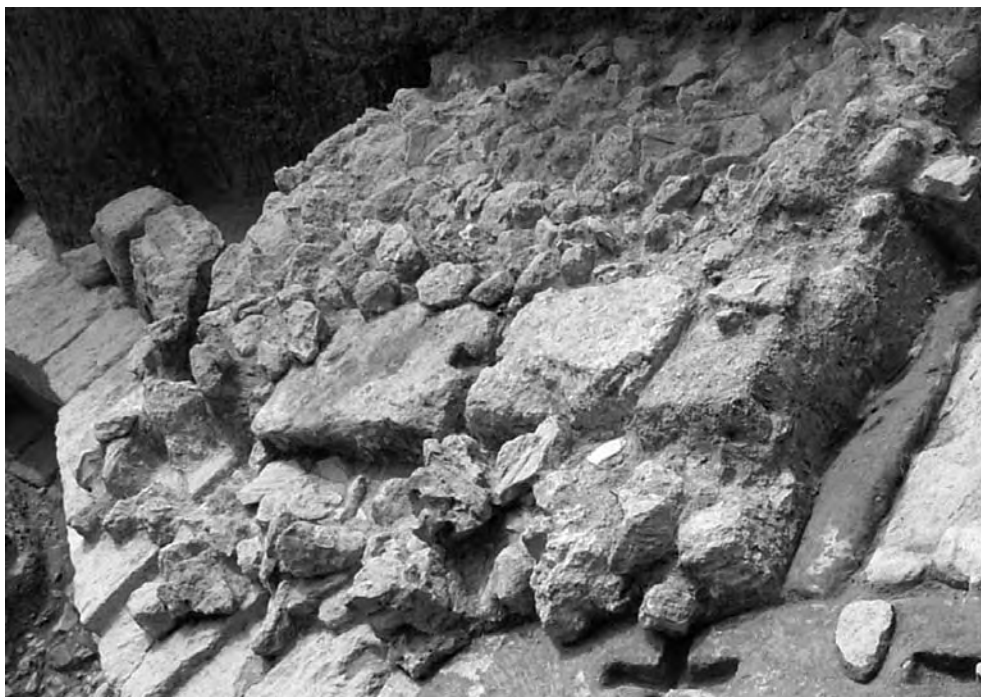
*Fig. 29 – Blocs de calcaire limitant le pavage qui coiffe le massif d'ancrage de rive gauche (© Mission de Ras Shamra).*

les deux blocs évoqués ci-dessus (*fig. 29*) : l'ensemble est incontestablement postérieur à l'aménagement en blocs taillés qu'il recouvre partiellement.

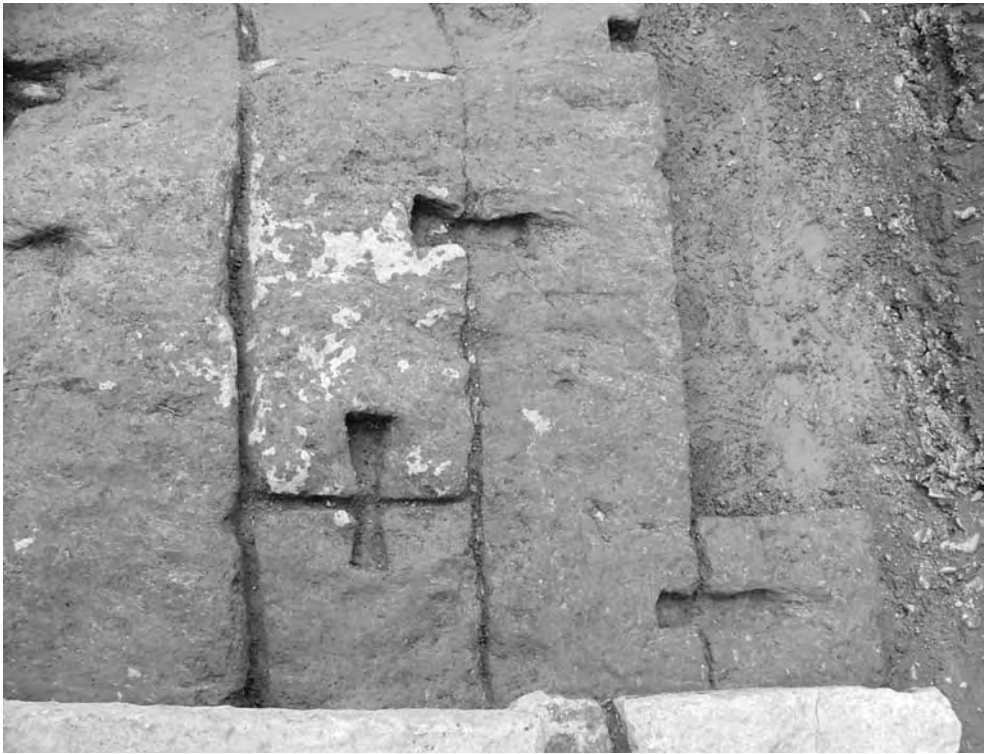
*Fig. 30 – Cavités en forme de queue d'aronde, sur le dallage entre la pile et le massif d'ancrage  
(© Mission de Ras Shamra, cliché F. Onnis).*

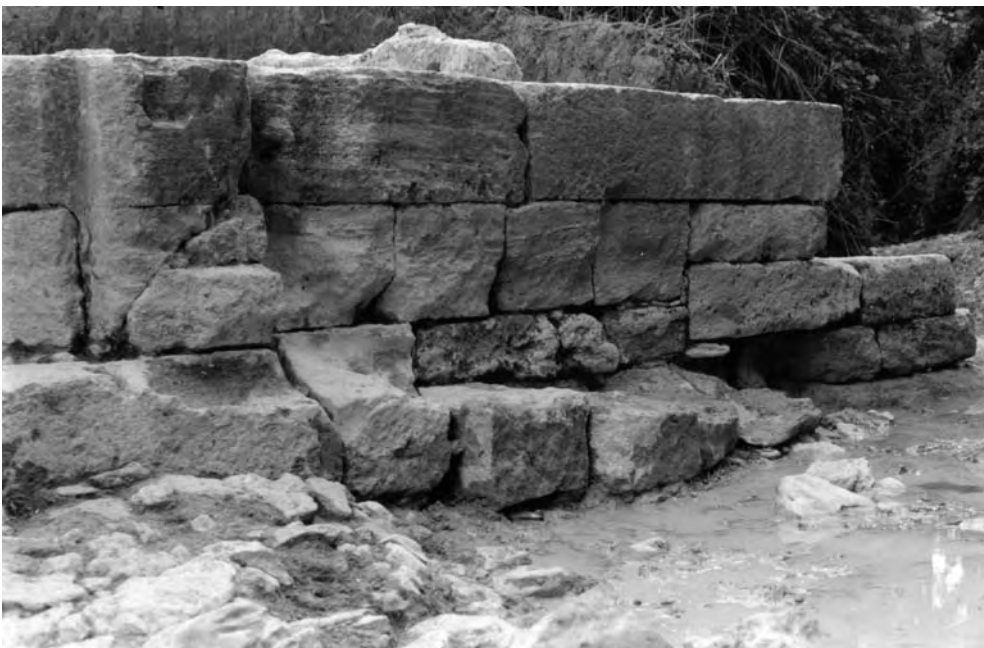
*Fig. 31 – Vestiges du dallage dans la passe nord, tels que dégagés en 1992  
(© Mission de Ras Shamra).*

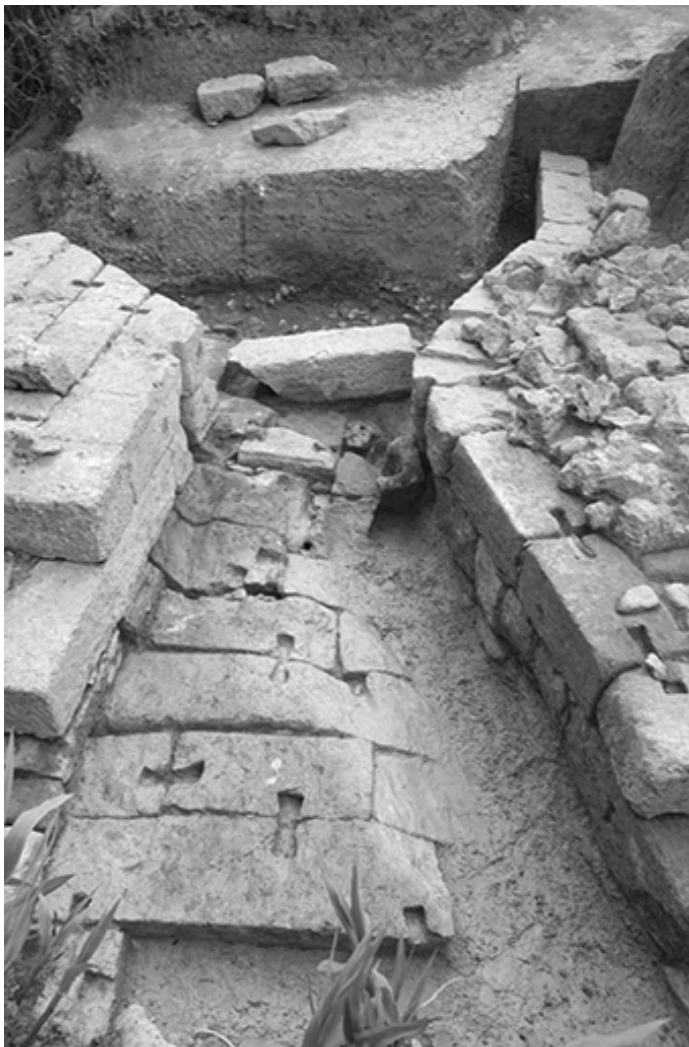
*Fig. 32 – Le dallage dans la passe sud, fortement érodé au pied du massif d’ancrage (© Mission de Ras Shamra).*

Celui de la passe sud est mieux conservé et permet de se faire une bonne idée de l'état d'origine, avec un dallage continu, aux blocs placés eux aussi perpendiculairement au grand axe de la pile, couvrant l'ensemble du plancher de la passe et servant en même temps de fondation à la pile et au massif d'ancrage (*fig. 32*). Là aussi, l'érosion a fait son œuvre, marquant la surface des blocs de ravines et allant jusqu'à détruire les blocs eux-mêmes au pied du massif d'ancrage. Les marques les plus visibles de cette érosion se situent en aval immédiat de l'emplacement des fermetures des passes, là où la pression de l'eau était maximale. Notons que la pierre à rigole, une fois renversée sur le dallage et formant, de ce fait, obstacle à l'écoulement de l'eau, a elle aussi été à l'origine des ravinements profondément marqués sur les blocs du dallage.

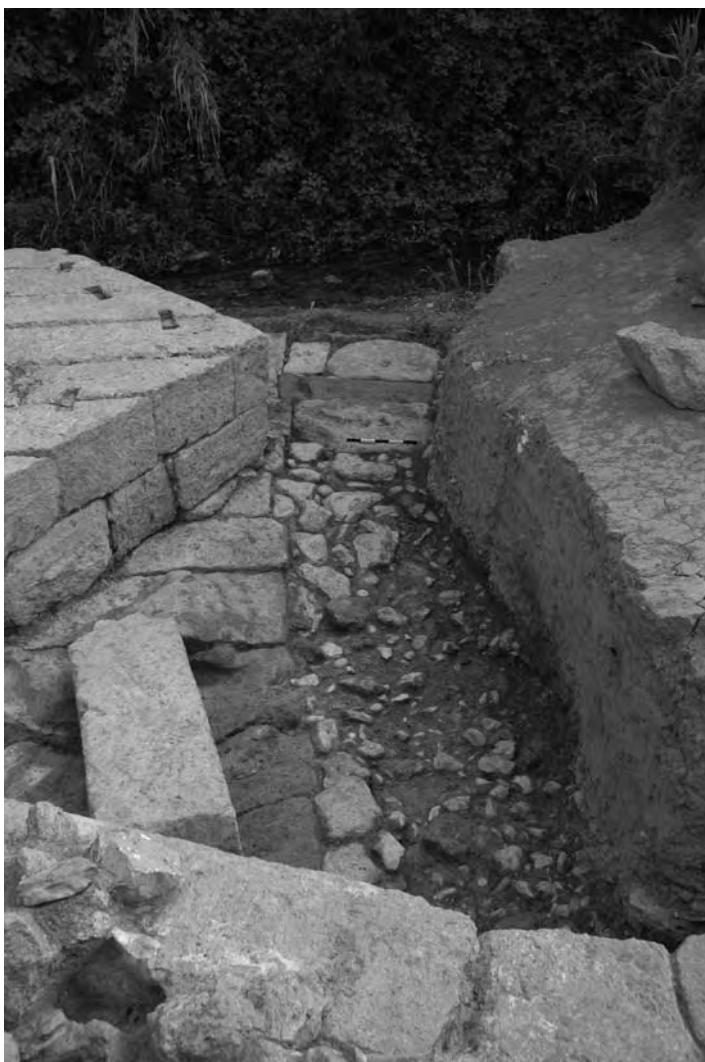
*Fig. 33 – « Glacis » en amont du dallage, vu vers le nord (© Mission de Ras Shamra, cliché V. Matoïan).*

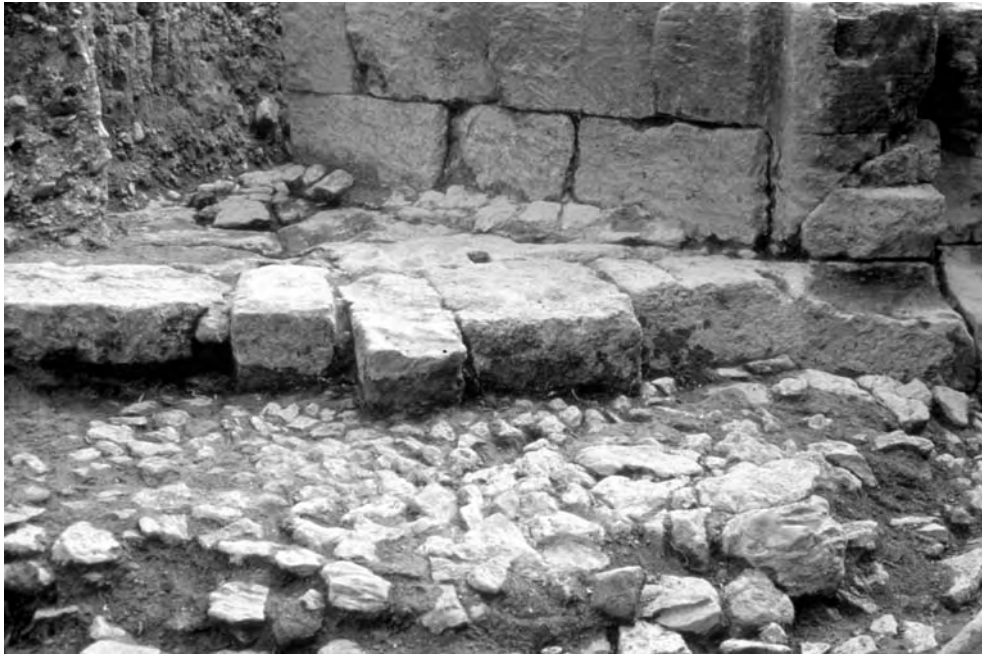
Fig. 34 – Lit d’attente des dalles de l’angle nord-est, tel que dégagé en 1992  
(© Mission de Ras Shamra).

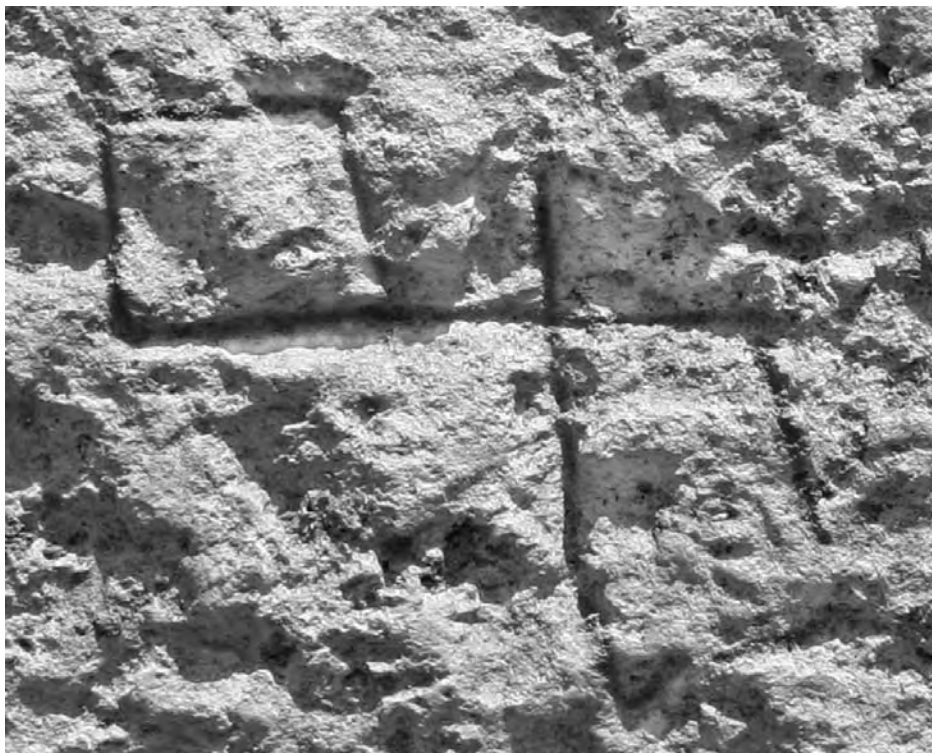
Fig. 35 – Marque lapidaire sur un des blocs de parement de la pile centrale (cliché J.-C. Bessac).
