## Le “ pont-barrage ” du Nahr ed-Delbé (Ras Shamra – Ougarit, Syrie)

# ÉTUDES OUGARITIQUES III

## LE « PONT-BARRAGE » DU NAHR ED-DELBÉ (RAS SHAMRA – OUGARIT, SYRIE)

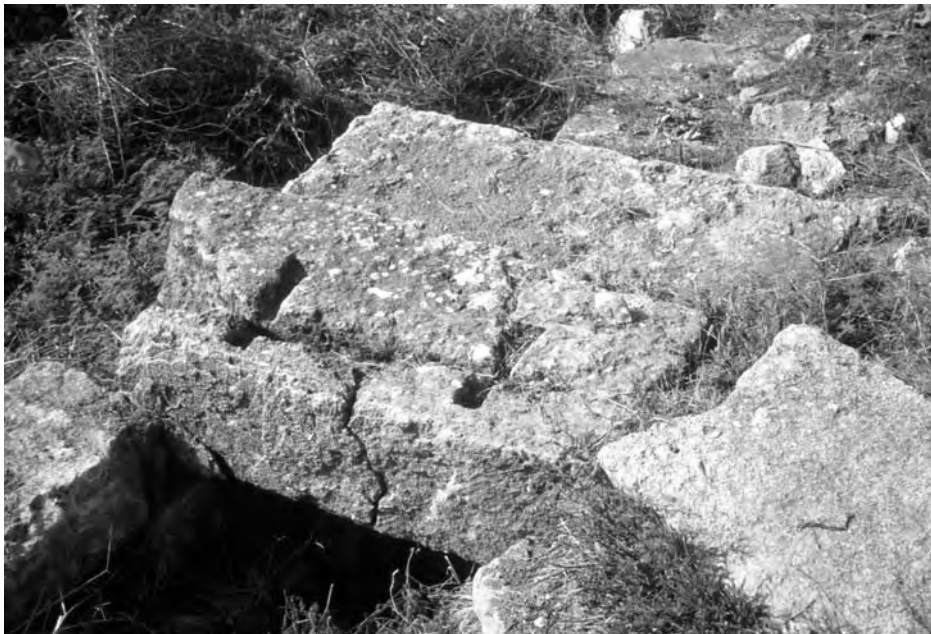
*Fig. 41 – Cavité en forme de queue d'aronde dans la tombe « des casemates »  
(© Mission de Ras Shamra).*

appartiennent pratiquement toutes à l'âge du Bronze récent »<sup>36</sup> et que « les méthodes d'extraction (...) des pierres de taille (...) de l'ouvrage hydraulique (...) paraissent plus se rattacher à la tradition classique », l'attribution de l'ouvrage (construction et première phase d'utilisation) à une période donnée se révèle, pour nous, délicate. Cependant, l'importance de la ville d'Ougarit à l'âge du Bronze récent nécessitait des voies d'accès commodes pour les hommes et pour les caravanes d'ânes, notamment par les routes terrestres venues d'Anatolie (empire hittite), de Syrie intérieure et de Mésopotamie, ainsi que des régions côtières et du port de Minet el-Beida. Il est clair que l'ouvrage du Nahr ed-Delbé permettait de franchir aisément le ravin où coulait le fleuve, qui, malgré ses dimensions limitées, constituait un obstacle à la circulation. Mais ce n'est que durant la période de splendeur d'Ougarit qu'un ouvrage aussi complexe, alliant la possibilité de franchissement à celle de stockage de l'eau, se justifiait à cet emplacement particulier. C'est pourquoi nous proposons de le dater de cette période, plutôt que de périodes postérieures à la destruction de la ville de Bronze récent<sup>37</sup>, notamment la période hellénistique, même si nous ne disposons pas de datations absolues venant en soutien de cette hypothèse. Cette dernière se trouve cependant confortée par le fait que certaines des techniques utilisées pour l'aménagement du pont-barrage (queues d'aronde, pierres de taille, canalisations) ont également été mises en œuvre sur le site. Ainsi, l'utilisation de tenons en queue d'aronde est bien attestée à Ougarit, par exemple dans la tombe « des casemates » (*fig. 41*) ou encore dans le « Quartier résidentiel ».
