Le “ pont-barrage ” du Nahr ed-Delbé (Ras Shamra – Ougarit, Syrie)

Bernard Geyer, Yves Calvet, Valérie Matoïan, N. Marriner, M. Leconte,
Marie-Laure Chambrade, F. Onnis, Jean-Philippe Goiran

LE « PONT-BARRAGE » DU NAHR ED-DELBÉ (RAS SHAMRA – OUGARIT, SYRIE)

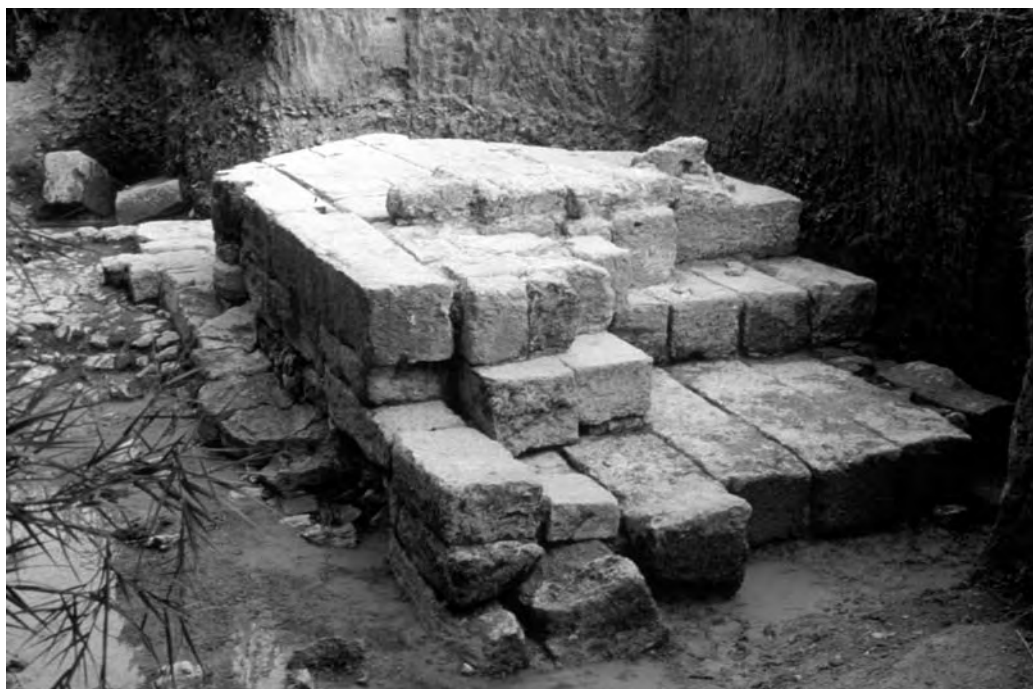
Fig. 6 – La pile centrale du pont-barrage en 1992, après dégagement (© Mission de Ras Shamra).

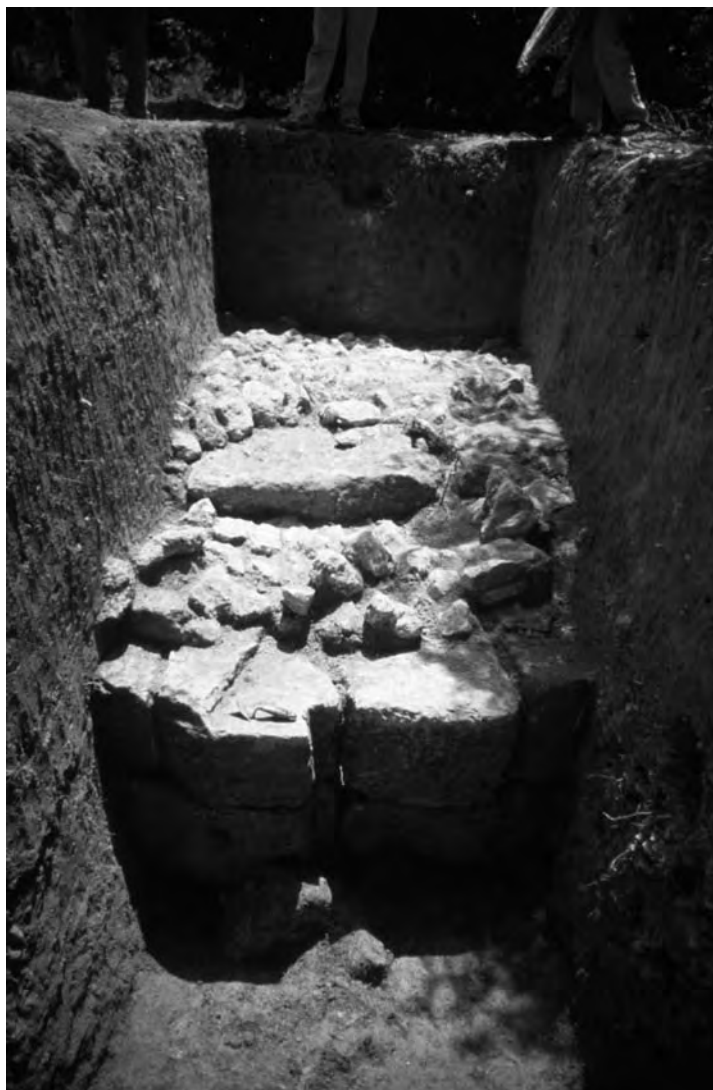
*Fig. 7 – Tranchée réalisée en 2002 et ayant révélé la présence du massif de rive gauche
(© Mission de Ras Shamra).*

Le but de la fouille entreprise en 2002 était d’explorer la rive gauche pour y trouver soit une autre pile, soit un massif d’ancrage. Pour ce faire, un sondage a été réalisé dans les alluvions de la terrasse fluviale, en rive gauche du *nahr*. Une tranchée de 4 m sur 2 m a été ouverte, perpendiculairement à la pile, révélant la présence du massif d’ancrage sud du dispositif (fig. 7) et nous permettant d’observer la largeur de la passe entre les deux éléments de l’ouvrage, soit 1,5 m au plus étroit (fig. 8)¹³. Trois prélèvements pour datation au radiocarbone ont été effectués.

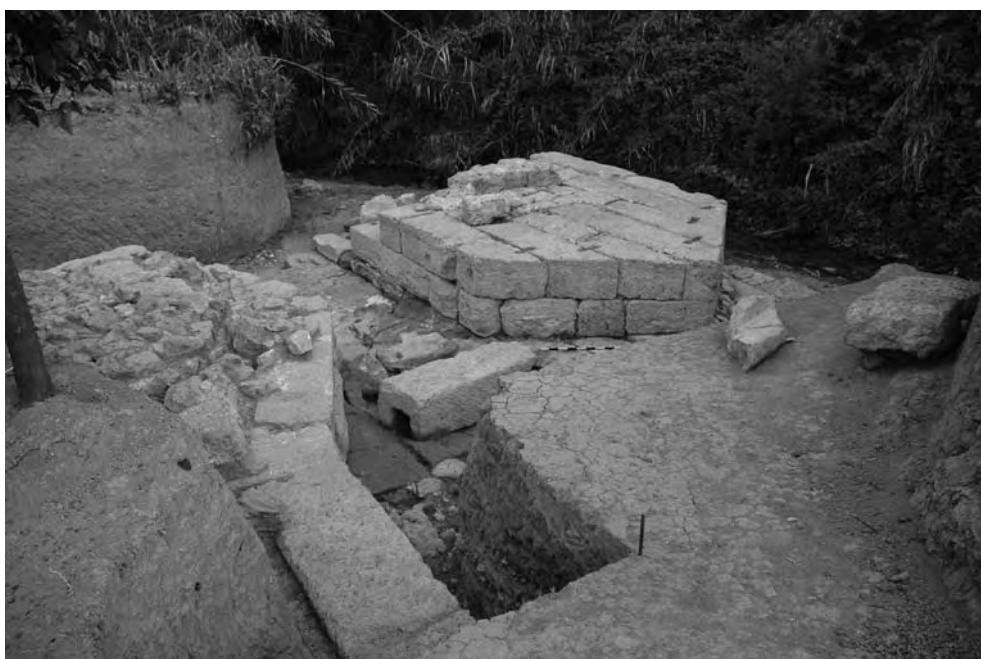
*Fig. 13 – Vue d'ensemble de l'aménagement, depuis l'amont
(© Mission de Ras Shamra, cliché V. Matoïan).*

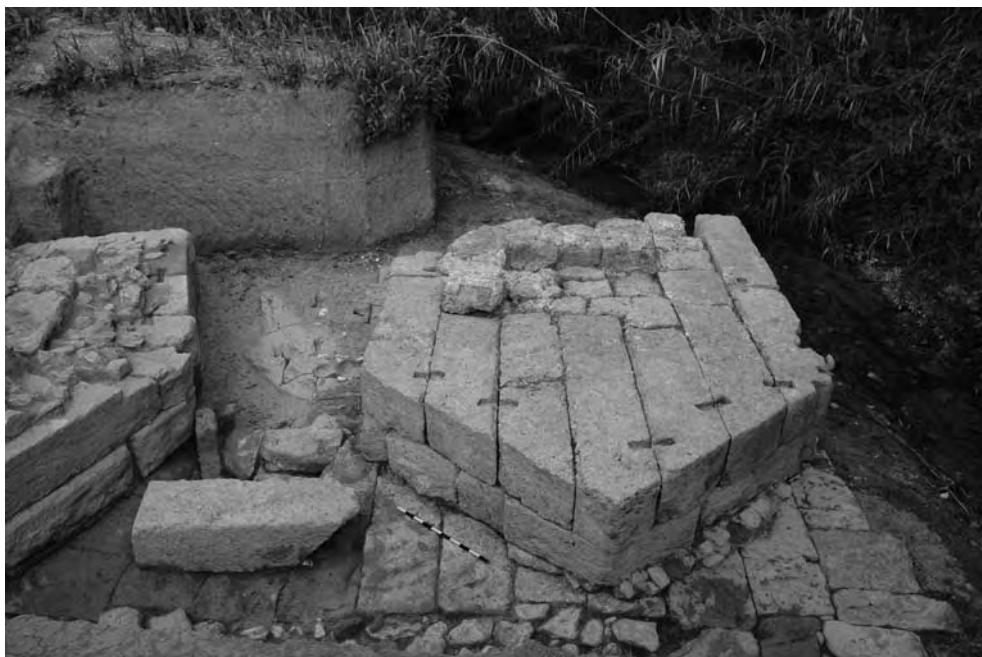
Fig. 14 – Vue de la pile centrale depuis l'amont (© Mission de Ras Shamra, cliché V. Matoïan).

De forme polygonale, associant un triangle (une étrave tournée vers l'amont) à un probable rectangle (la pile elle-même), elle est construite à l'origine en pierres de taille juxtaposées à joints vifs (*fig. 14* ; voir le plan et les coupes, *fig. 10* et *11*). Sa largeur est de 4 m pour une longueur maximale conservée de 7,2 m et une hauteur maximale conservée de 1,6 m (pour les différentes phases d'utilisation et de destruction de l'ouvrage, cf. ci-dessous). La longueur maximale conservée des pans parallèles à l'écoulement est de 5,8 m. Les deux flancs obliques de l'étrave mesurent environ 2,65 m chacun, déterminant une flèche de 1,4 m environ. La face ouest, à l'aval, est malheureusement très détériorée, ce qui ne permet plus d'en restituer avec certitude la forme d'origine. Entre une face plane et une étrave symétrique à celle de l'amont, nous avons, par hypothèse, opté pour la première solution.

La pile est conservée sur seulement deux assises (hautes de 0,45 m en moyenne) à l'amont, avec une assise de réglage supplémentaire (haute de 0,2 m au maximum) à l'aval, entre les blocs de fondation et la première assise.

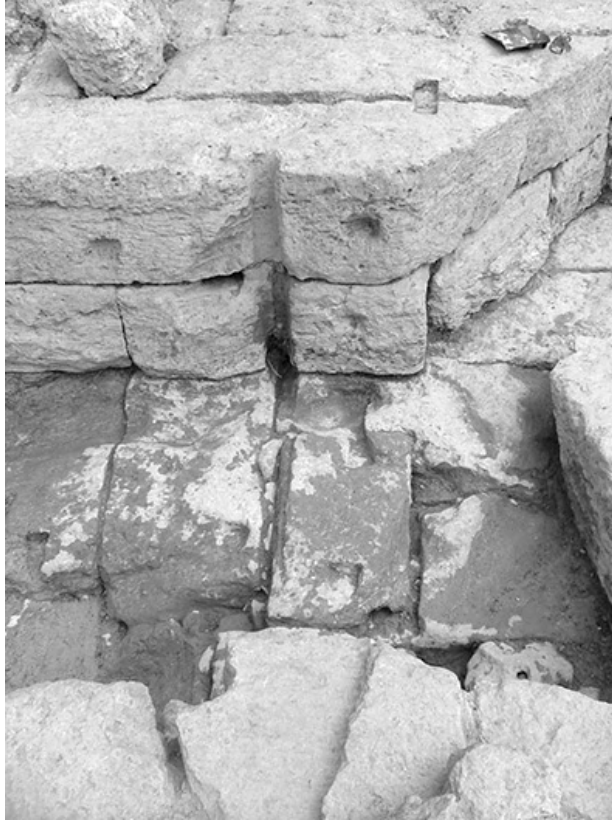
*Fig. 17 – Feuillure verticale du côté sud de la pile centrale
(© Mission de Ras Shamra, cliché F. Onnis).*

Deux feuillures verticales (fig. 16 et 17), destinées à accueillir les poutrelles qui permettaient de fermer les passes, s'observent, sur les blocs de parement, juste en aval des angles obtus de la pile, à l'amont des parois parallèles, au départ de l'étrave. Une autre feuillure, unique, entaille verticalement l'angle obtus à la jonction de l'étrave et de la paroi nord de la pile (fig. 18 et 19). Placées donc à des endroits différents, elles pourraient correspondre à deux phases d'utilisation. Les premières, présentes donc sur les parois nord et sud de la pile, apparaissent contemporaines, celle du sud ayant un correspondant dans les blocs de parement du massif d'ancrage de rive gauche. L'autre feuillure montre qu'il a probablement fallu effectuer une réfection

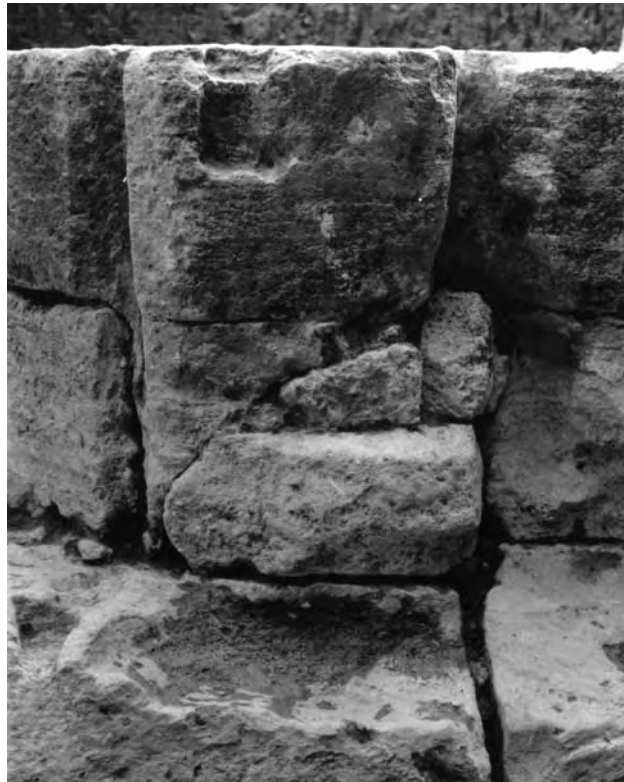
*Fig. 18 – Les deux feuillures verticales du côté nord de la pile centrale avec traces
d'érosion sur le parement et le dallage (© Mission de Ras Shamra).*

dans le chenal nord à l'emplacement de l'angle obtus de la pile. Cette réfection pourrait être due au fait que l'eau, sous pression lors de l'utilisation de l'ouvrage, a provoqué une importante érosion de la pierre à l'emplacement des feuillures initiales, érosion dont les traces sont clairement visibles le long et surtout au bas de ces feuillures, mais également sur le dallage (cf. ci-dessous et *fig. 16* et *18*). Le fait que cette réfection a permis l'installation d'une nouvelle vanne est attesté par les marques d'érosion qui ont entaillé le dallage immédiatement à l'aval de cette feuillure (*fig. 18*).

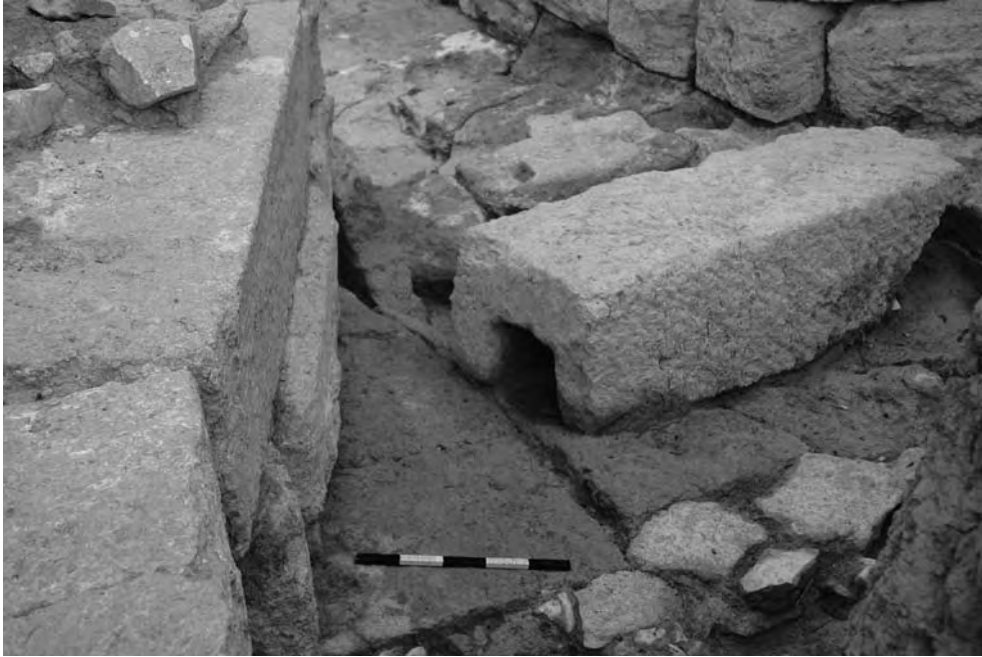
*Fig. 27 – Le bloc à rigole, retrouvé renversé sur le dallage au pied des blocs à décrochements
(© Mission de Ras Shamra, cliché V. Matoïan).*

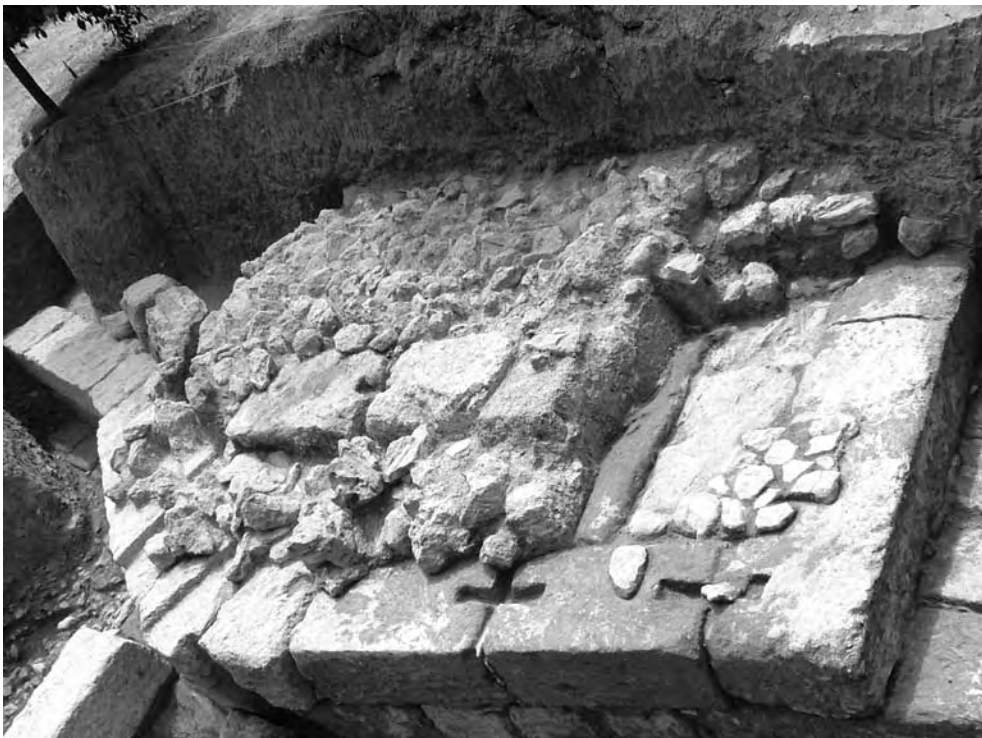
*Fig. 28 – Le pavage de moellons coiffant le massif d'ancrage de rive gauche
(© Mission de Ras Shamra).*

De la deuxième phase d’utilisation subsiste un pavage de moellons (*fig. 28*) qui coiffe le dispositif : il apparaît au droit de la pile, placé directement sur le bourrage terreux observé à l’arrière du parement (cf. ci-dessus), et inclut deux blocs (longs de 0,95 m et de 0,7 m, avec des demi-queues d’aronde symétriques). Ce pavage, d’une largeur de 3,9 m et de longueur inconnue – l’impossibilité d’étendre la fouille vers l’ouest ne nous ont permis de le dégager que sur un maximum de 1,5 m –, est constitué de moellons bruts de calcaire et de *ramleh*, d’un module moyen de 0,15 à 0,20 m et ne dépassant guère 0,40 m pour les plus grands. En outre, il est limité au nord, du côté du cours d’eau, donc, et au droit de la pile, par

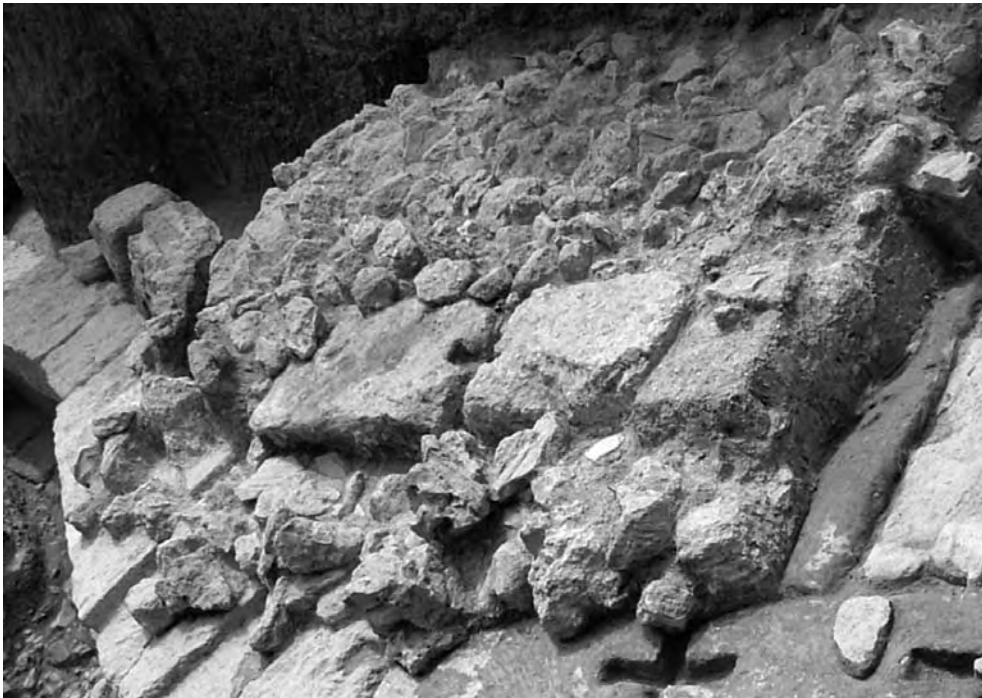
Fig. 29 – Blocs de calcaire limitant le pavage qui coiffe le massif d'ancrage de rive gauche (© Mission de Ras Shamra).

les deux blocs évoqués ci-dessus (*fig. 29*) : l'ensemble est incontestablement postérieur à l'aménagement en blocs taillés qu'il recouvre partiellement.

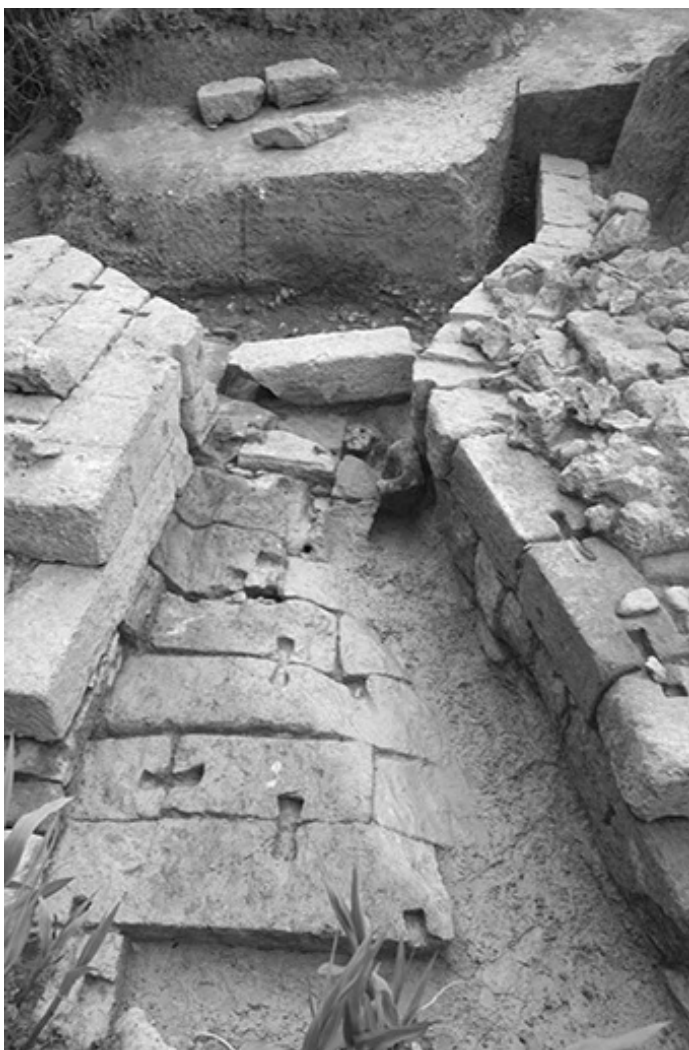
Fig. 32 – Le dallage dans la passe sud, fortement érodé au pied du massif d’ancrage (© Mission de Ras Shamra).

Celui de la passe sud est mieux conservé et permet de se faire une bonne idée de l'état d'origine, avec un dallage continu, aux blocs placés eux aussi perpendiculairement au grand axe de la pile, couvrant l'ensemble du plancher de la passe et servant en même temps de fondation à la pile et au massif d'ancrage (*fig. 32*). Là aussi, l'érosion a fait son œuvre, marquant la surface des blocs de ravines et allant jusqu'à détruire les blocs eux-mêmes au pied du massif d'ancrage. Les marques les plus visibles de cette érosion se situent en aval immédiat de l'emplacement des fermetures des passes, là où la pression de l'eau était maximale. Notons que la pierre à rigole, une fois renversée sur le dallage et formant, de ce fait, obstacle à l'écoulement de l'eau, a elle aussi été à l'origine des ravinements profondément marqués sur les blocs du dallage.

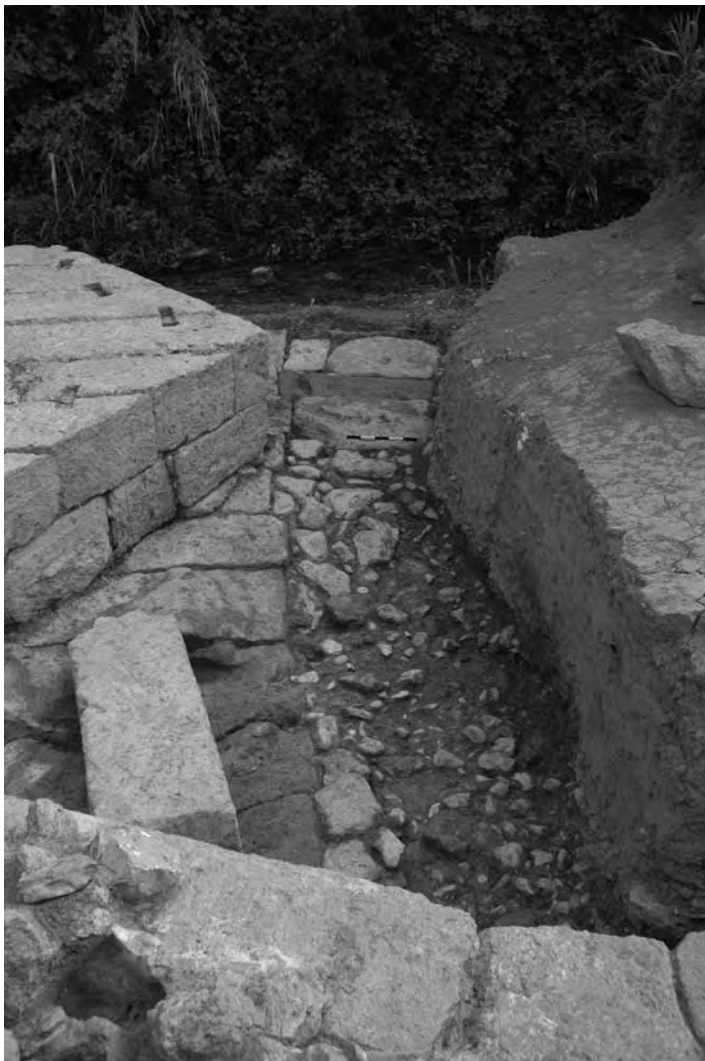
Fig. 33 – « Glacis » en amont du dallage, vu vers le nord (© Mission de Ras Shamra, cliché V. Matoïan).
