LE SITE DE L'ABBAYE DE MARMOUTIER (TOURS, INDRE-ET-LOIRE)

Rapport 2014

Volume 2 : figures

UMR 7324 CITERES – Université François Rabelais de Tours - CNRS
Laboratoire Archéologie et Territoires
Janvier 2015

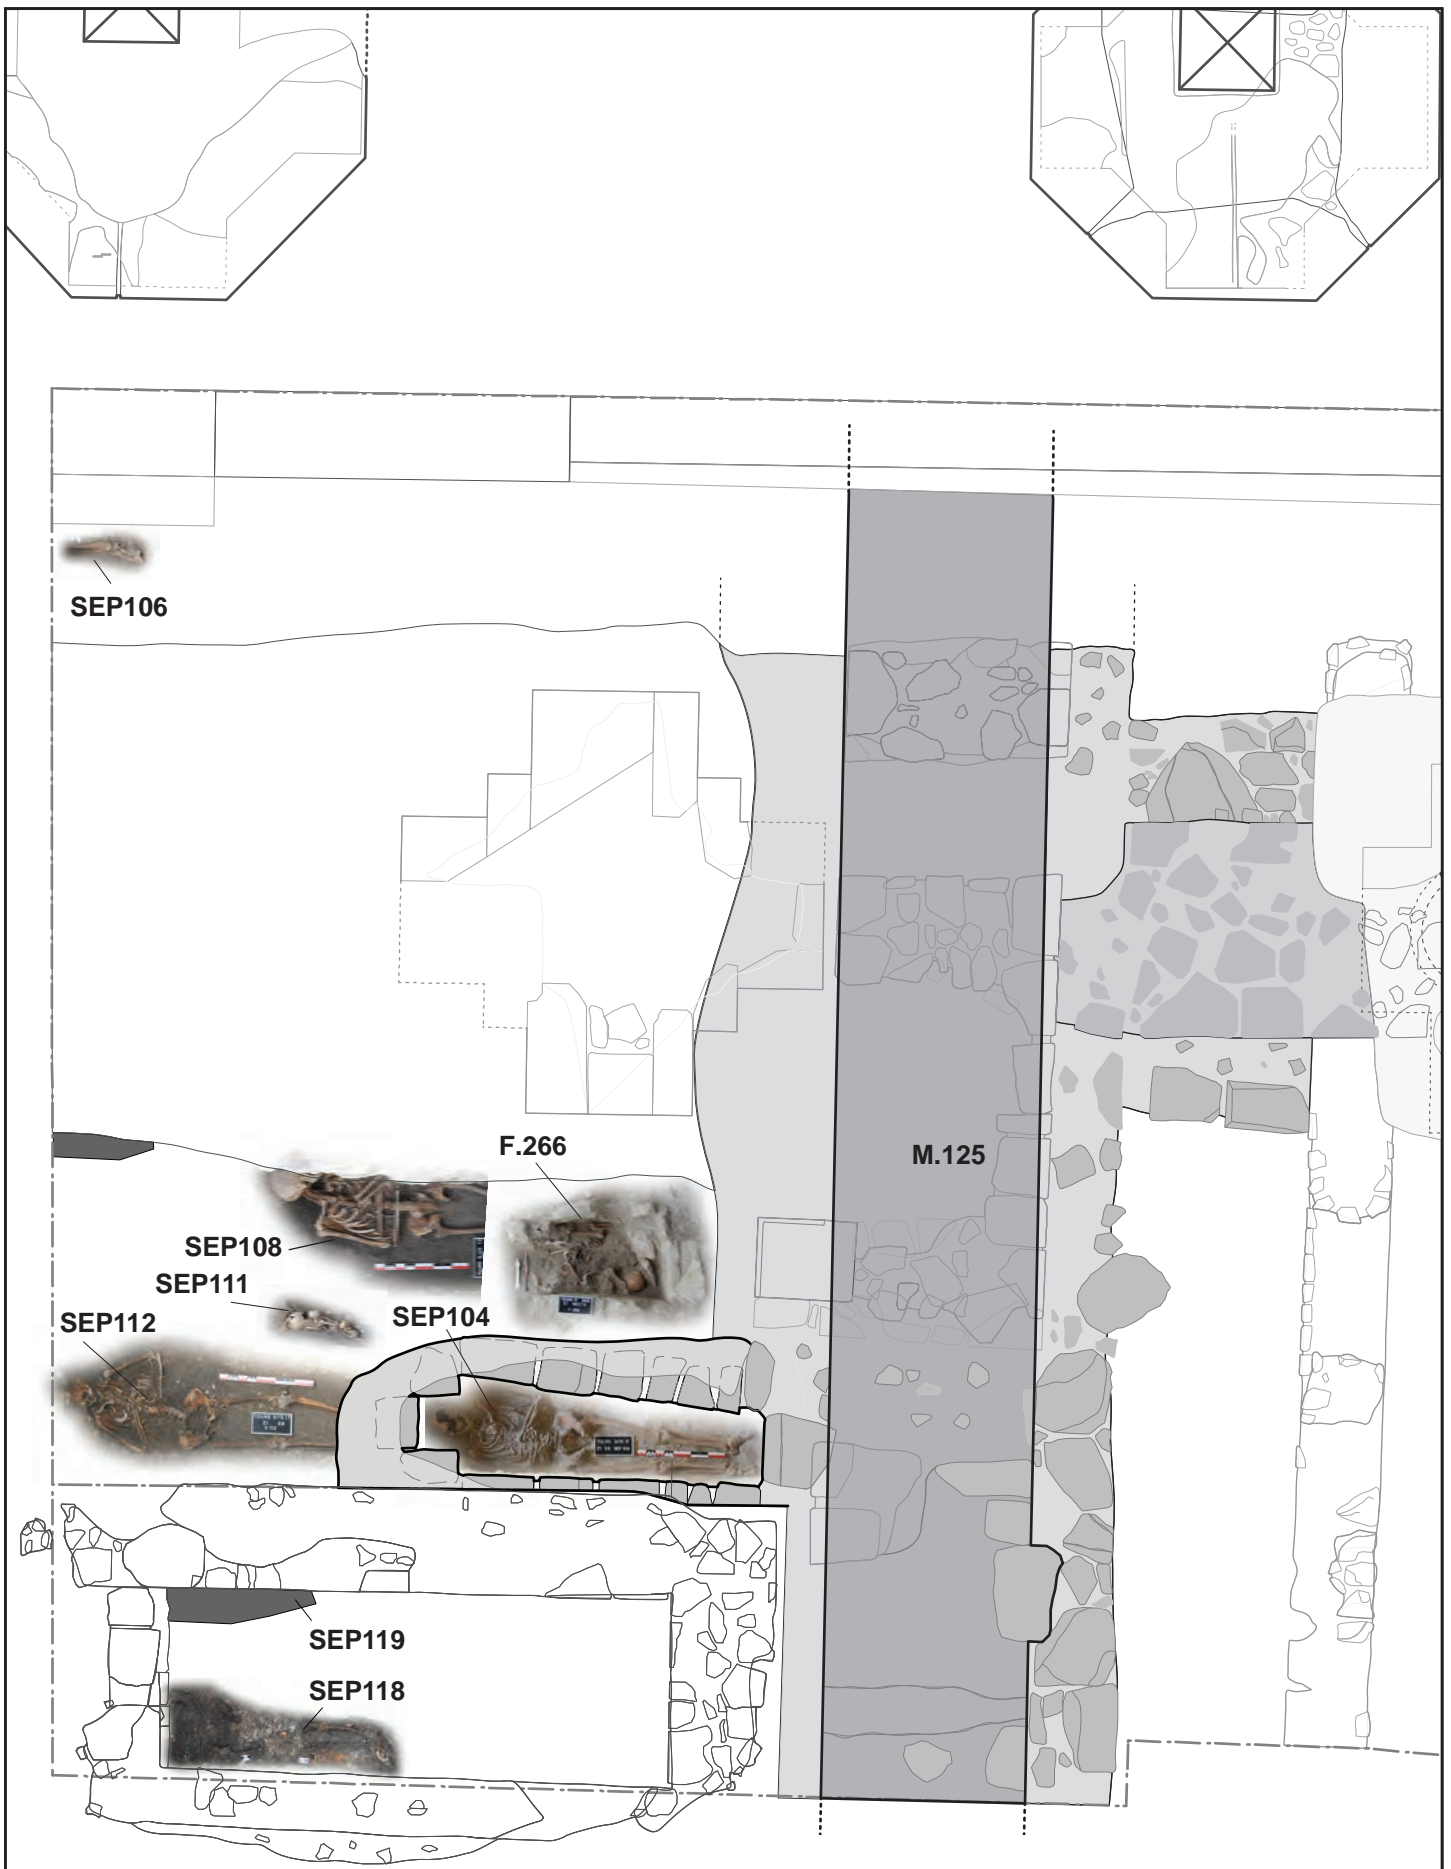
Fig. 5

Localisation des sépultures à l'ouest de la façade de l'église romane (état 1).

Fig.5 : Zone 1, Secteur 8, Localisation des sépultures à l'ouest de la façade de l'église romane (état 1).

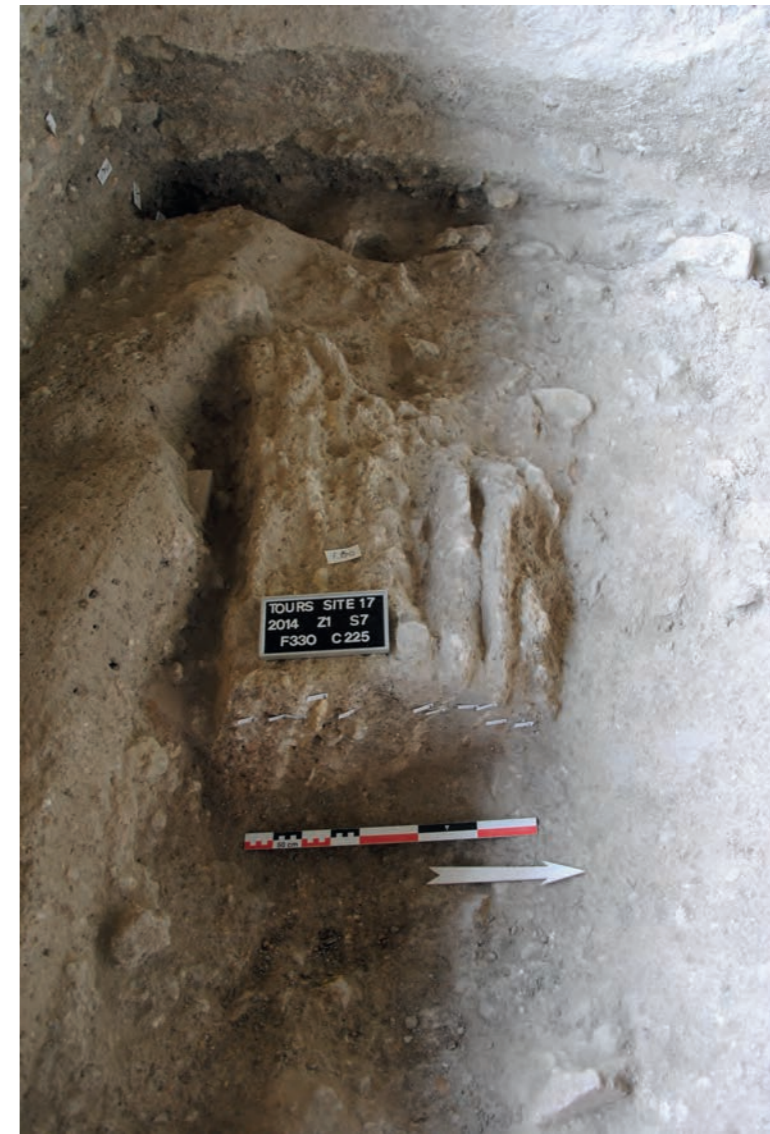
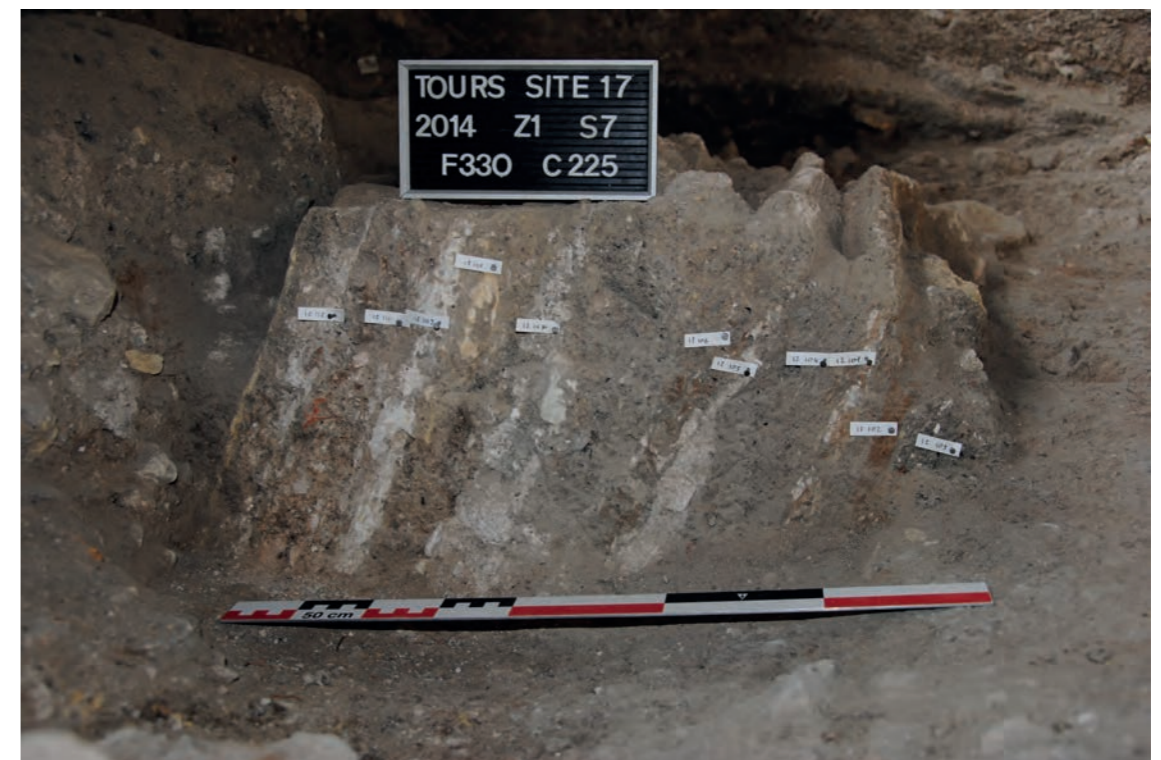
F.330 vu depuis l'est.

Détail de la stratification de F.330 vu depuis l'est.

Tours site 17 - Marmoutier 2014
 Fig. 9
 Zone 1, Secteur 7
 F.330.

Fig. 9 : Zone 1, Secteur 7, F. 330.

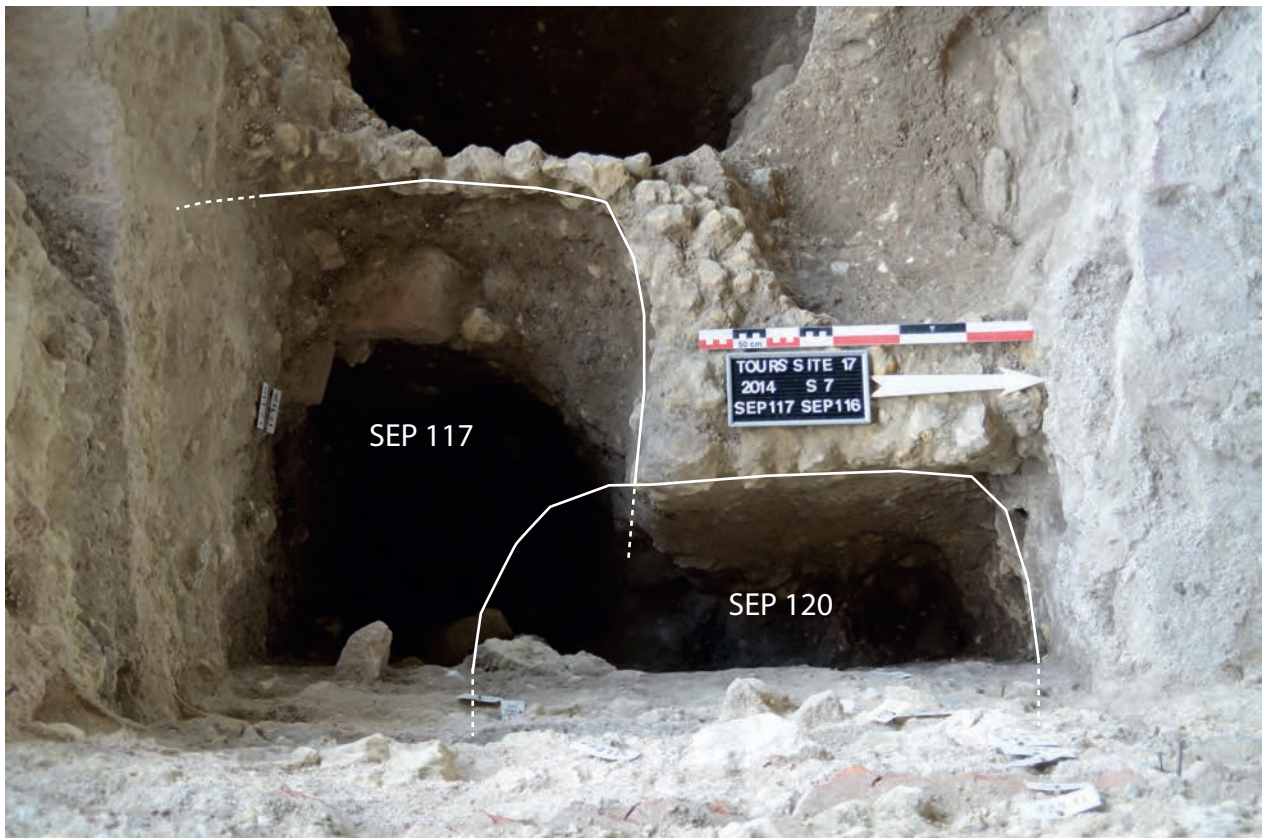
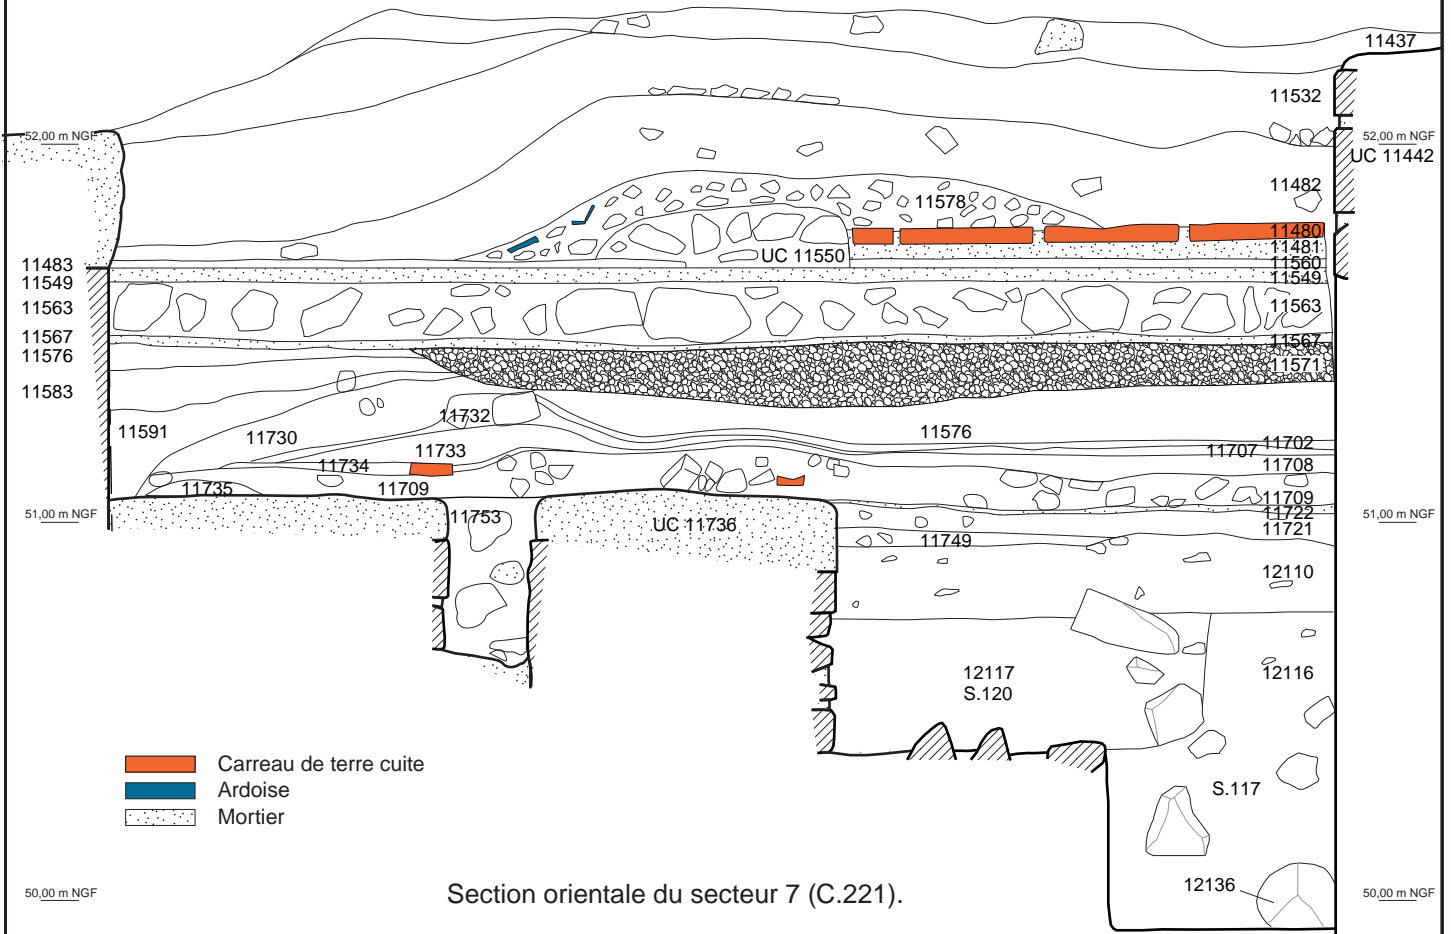
S.117 et S.120 vues depuis l'est.

Tours site 17 - Marmoutier 2014
Fig. 12
Zone 1, Secteur 7
Sépultures S.117 et 120.

Fig. 11 : Zone 1, Secteur 7, Sépultures S.117 et 120.

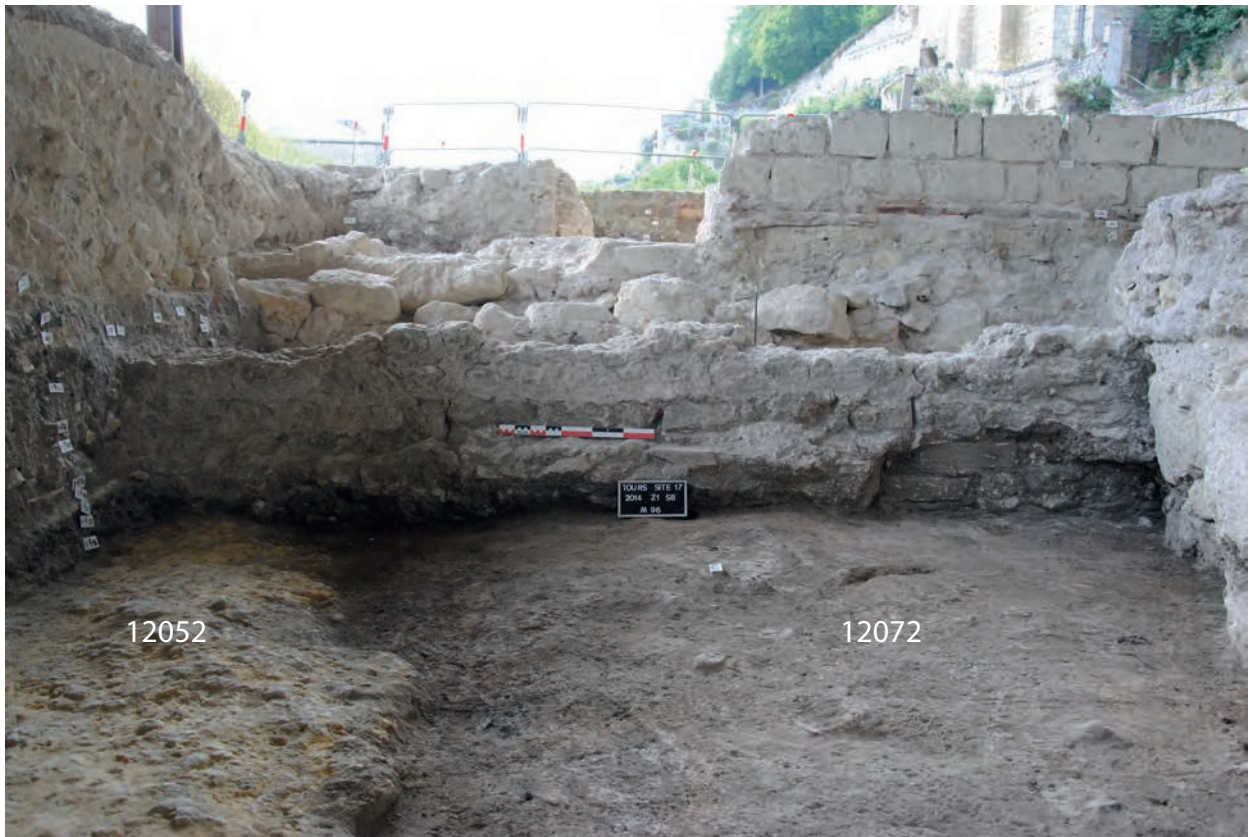
Parement oriental de M.96 vu depuis l'est.

Tours site 17 - Marmoutier 2014
 Fig. 21
 Zone 1, Secteur 8
 M.96.

Fig. 21 : Zone 1, Secteur 8, M.96.

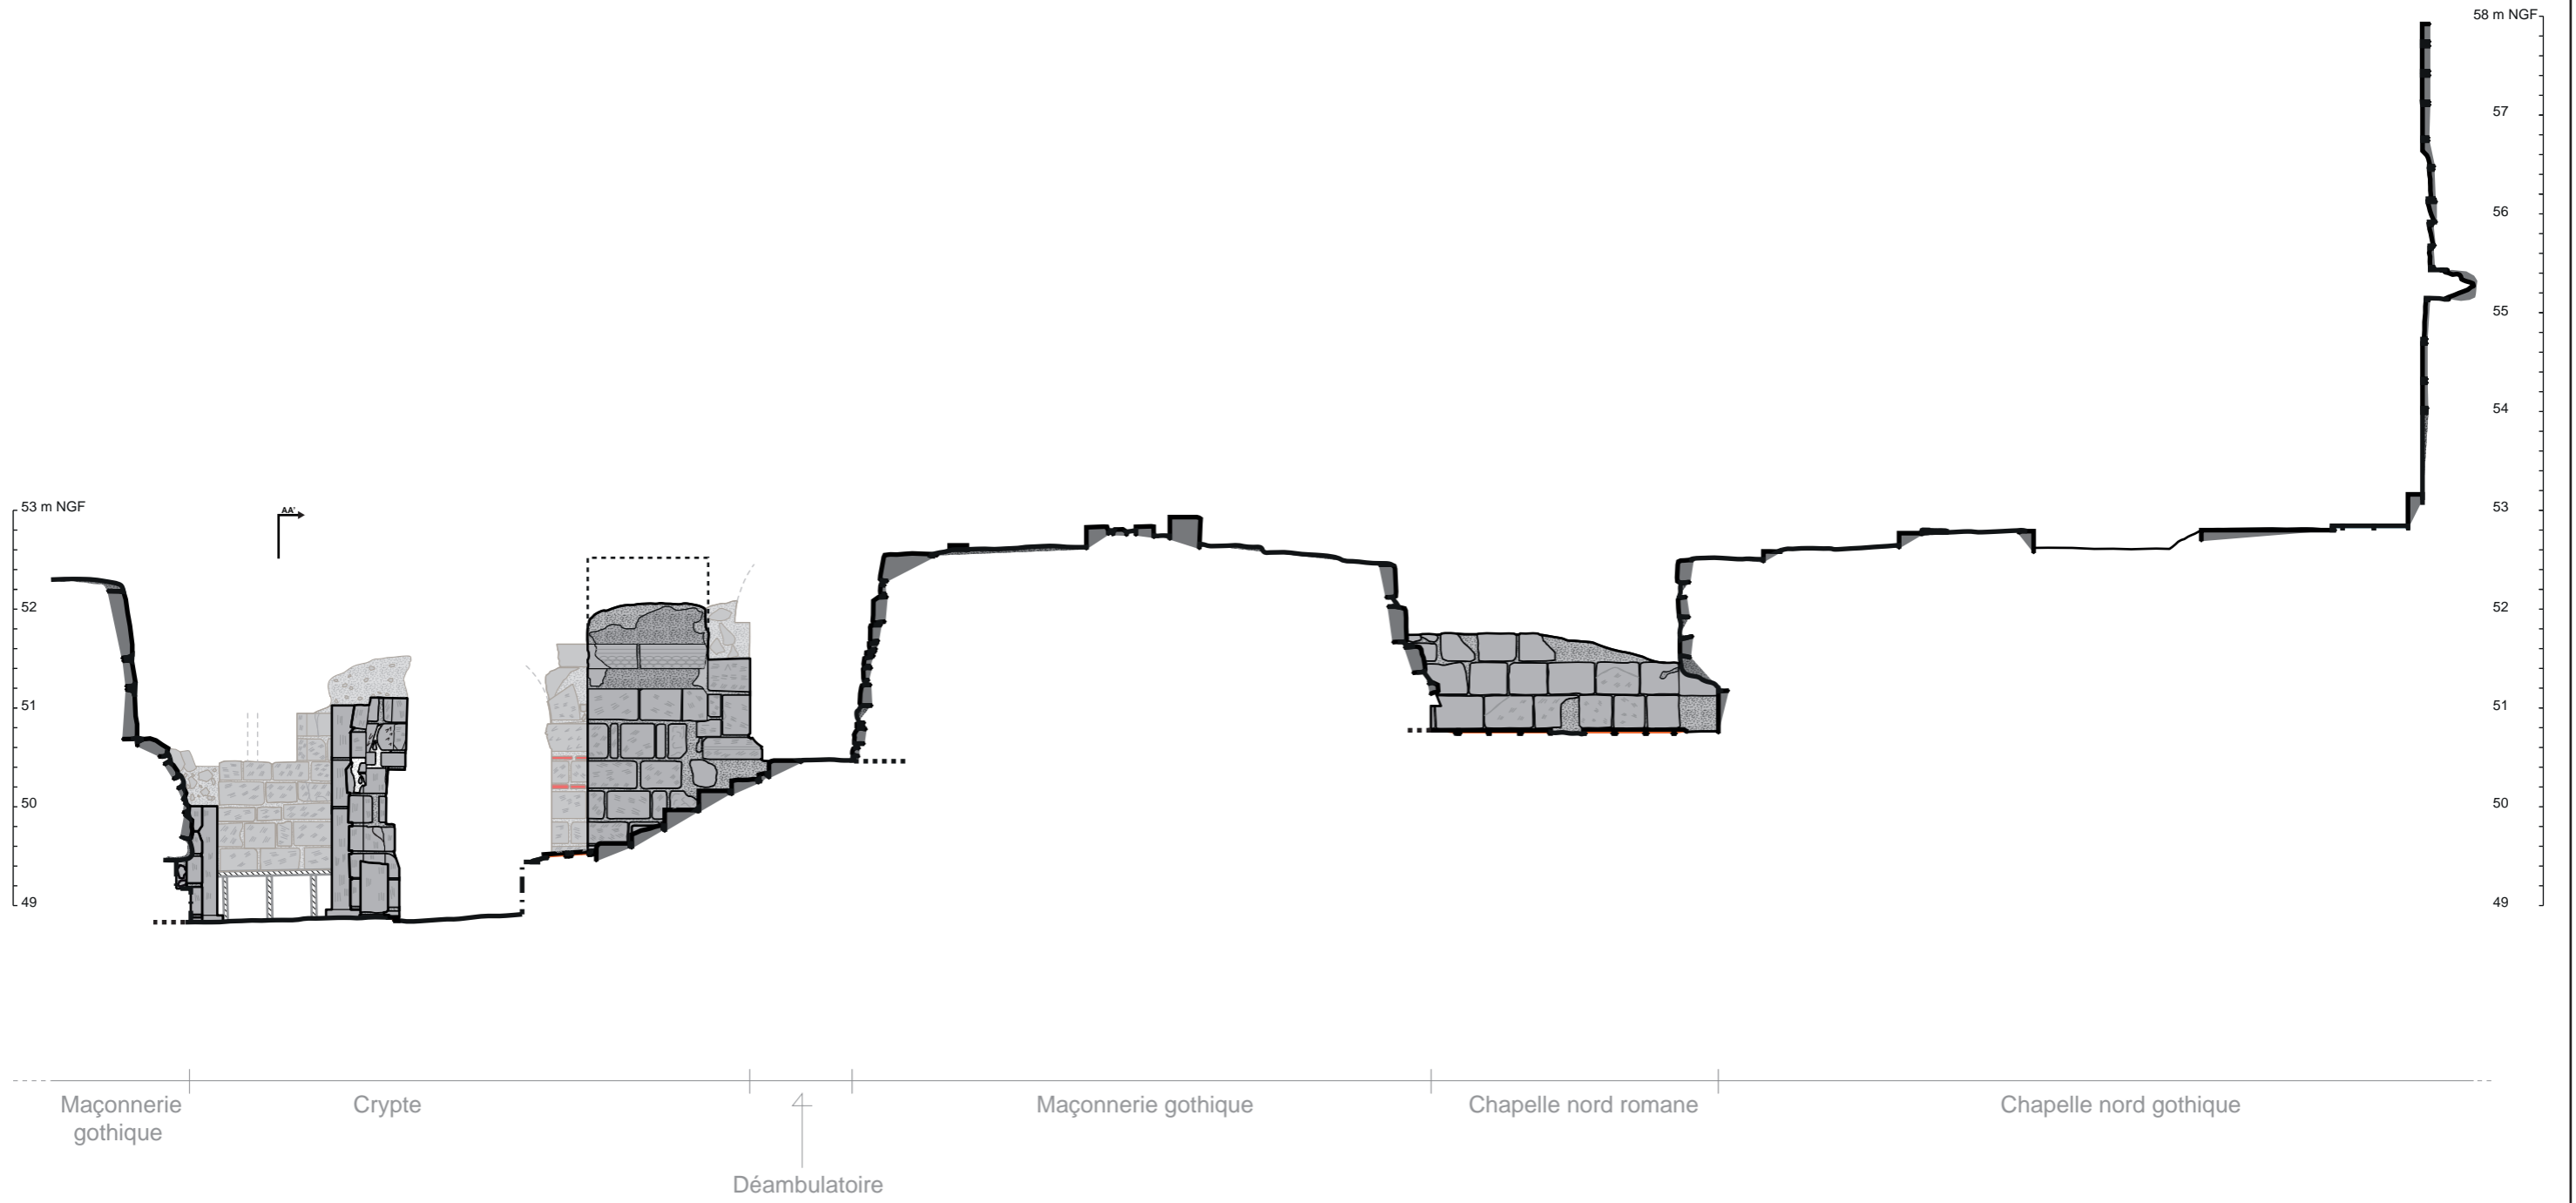
Tours site 17 - Marmoutier 2014
Fig. 29
 Zone 1, Secteur 2
 Section transversale BB'.

Fig. 29 : Zone 1, Secteur 2, Section transversale BB'.

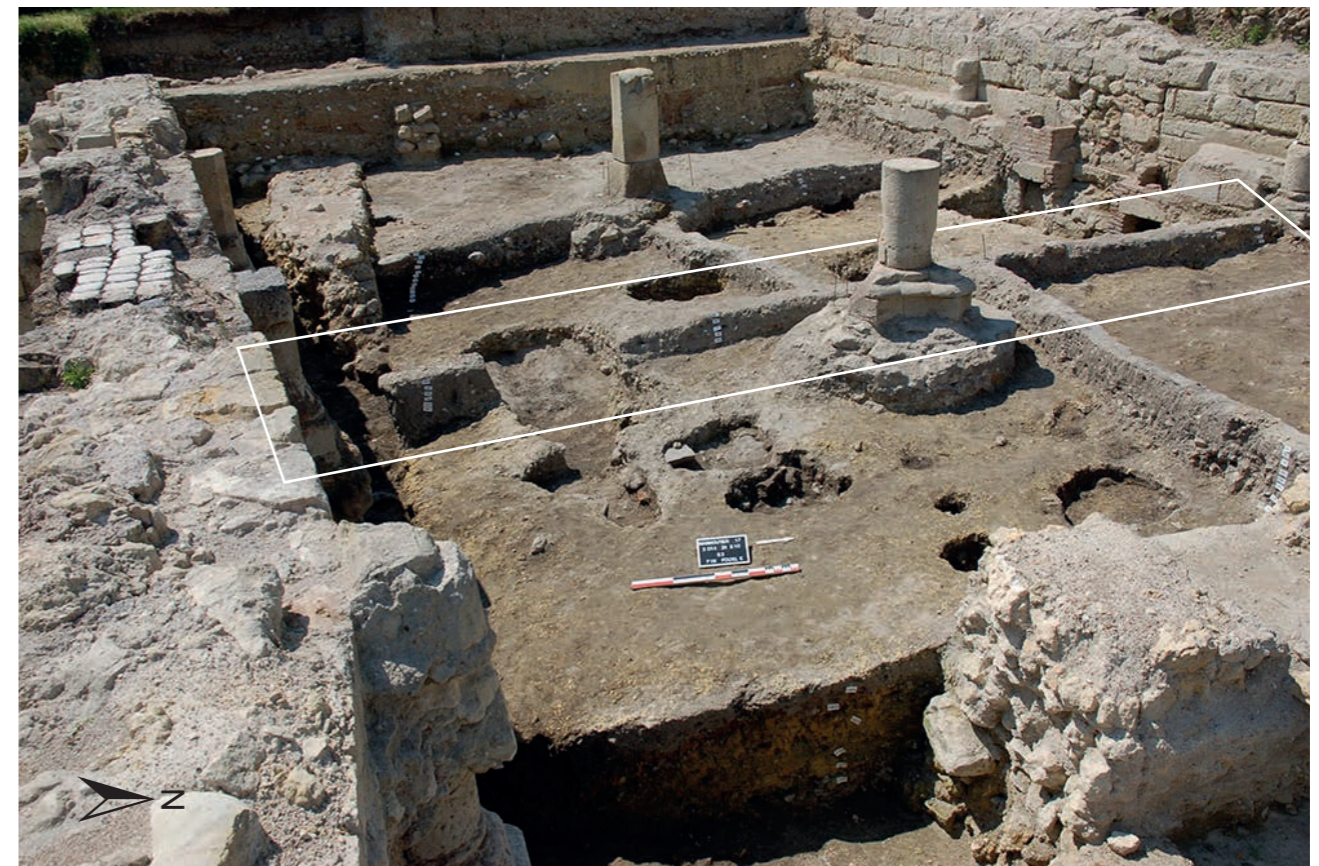
Tours site 17 - Marmoutier 2014
Fig. 42
 Zone 4, Secteurs 2 et 3
 Coupe 40 à travers les terres noires.

Fig. 42 : Zone 4, Secteurs 2 et 3, Coupe 40 à travers les terres noires.

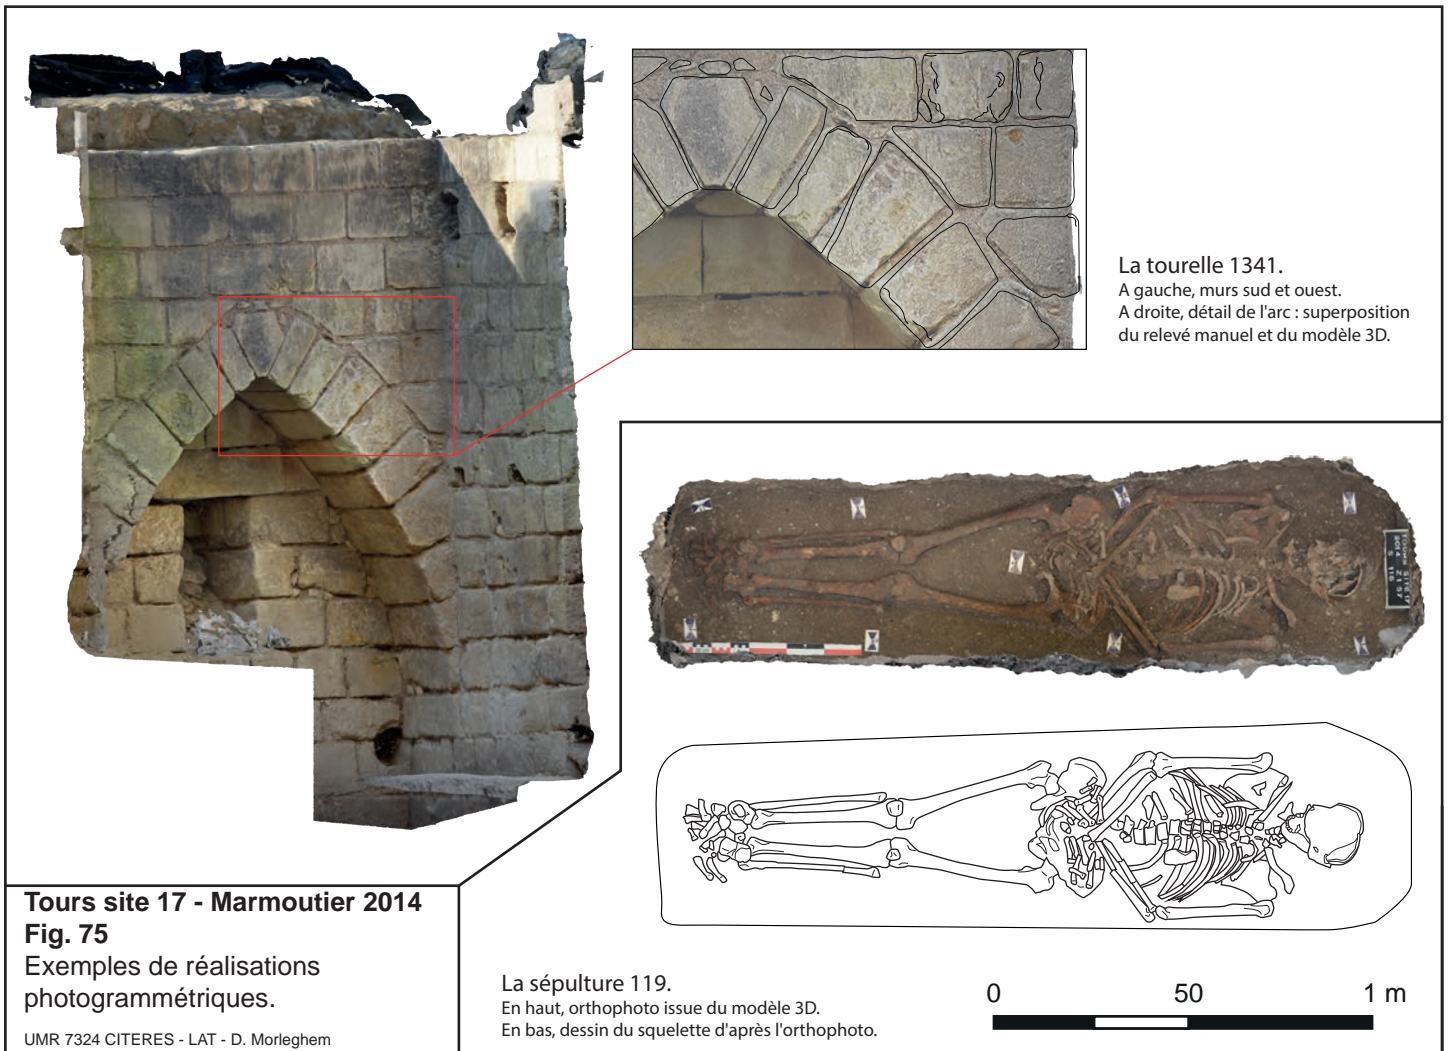
La tourelle 1341.
A gauche, murs sud et ouest.
A droite, détail de l'arc : superposition
du relevé manuel et du modèle 3D.
