Rapport d'étude et d'intervention en conservation-restauration sur des fragments d'un plafond polychrome médiéval provenant de l'Hôtel de Gayon à Montpellier

**RAPPORT D'ETUDE ET D'INTERVENTION EN CONSERVATION - RESTAURATION
SUR LES FRAGMENTS D'UN PLAFOND POLYCHROME MEDIEVAL PROVENANT DE
L'HOTEL DE GAYON A MONTPELLIER**

Pascal Maritoux

2015

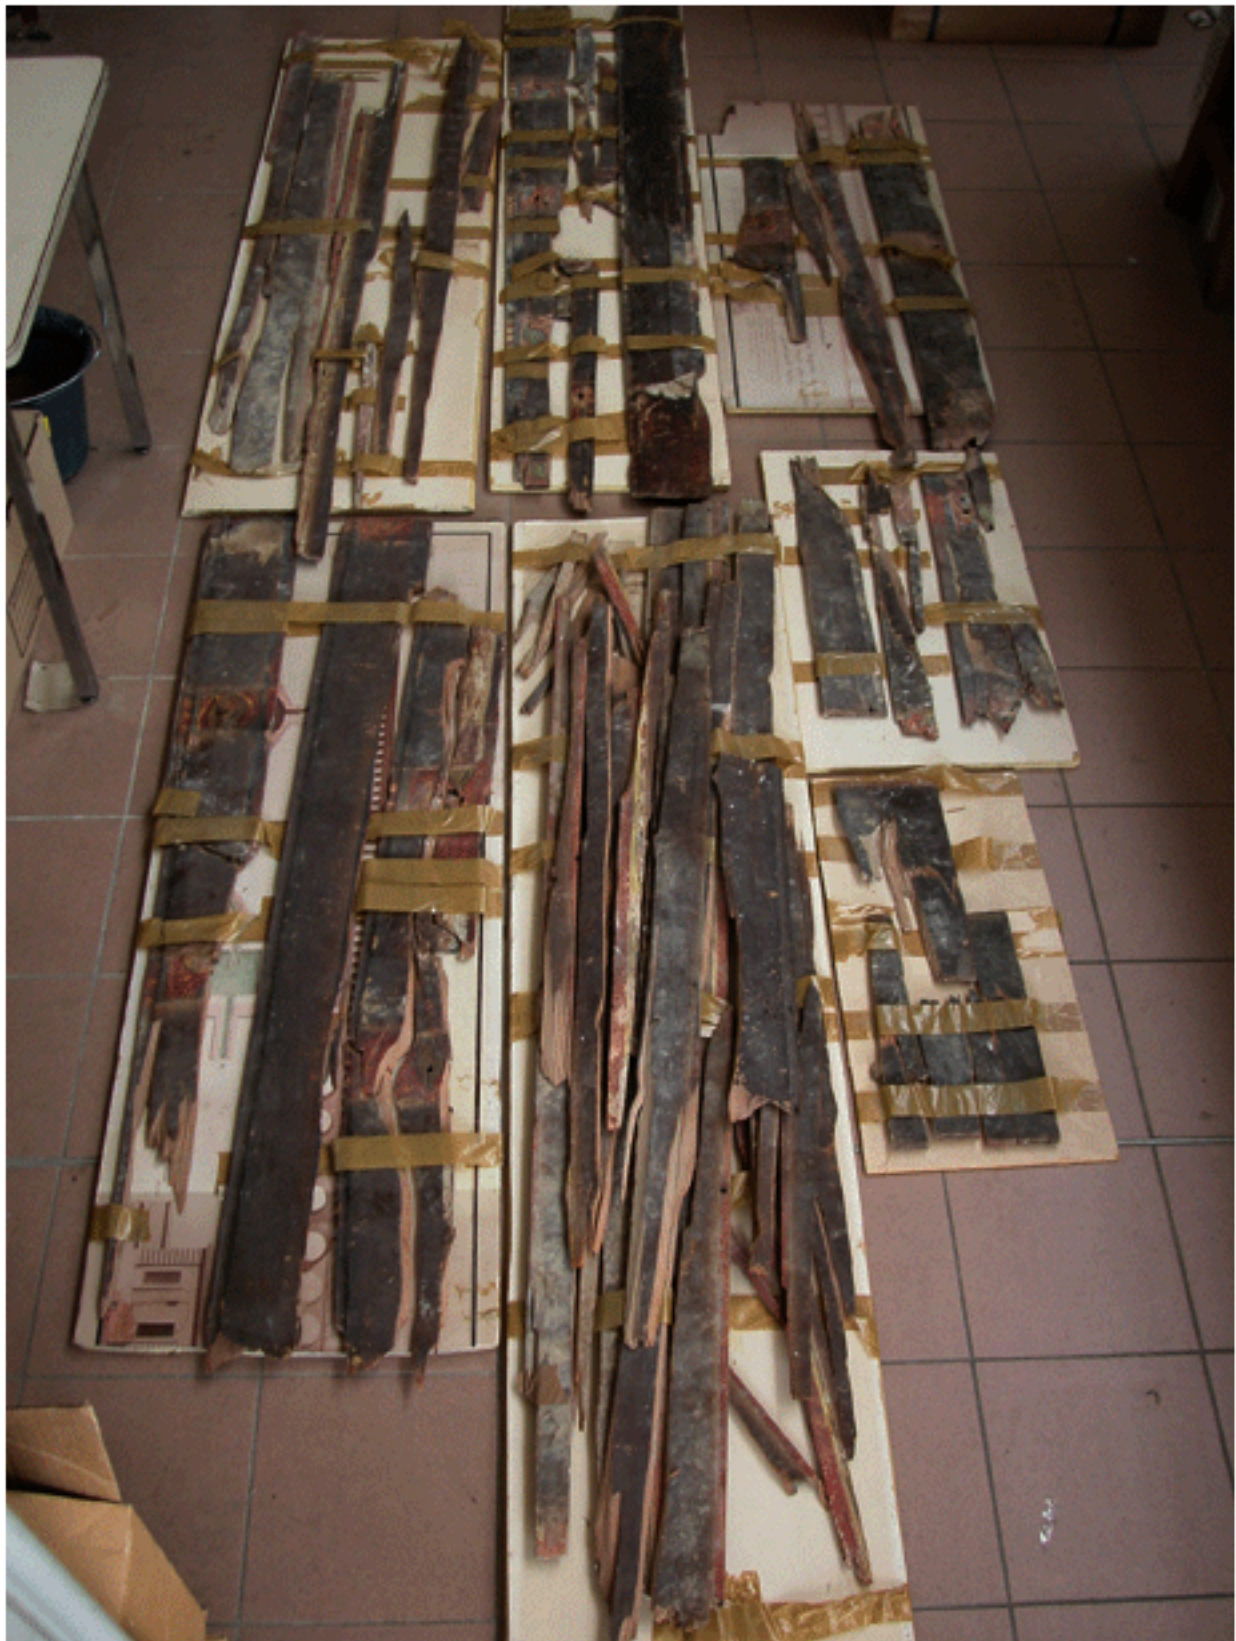
Fig. 1 : Ensemble des principaux fragments recueillis après l'abatage du plafond (cliché P. Maritiaux, LA3M).

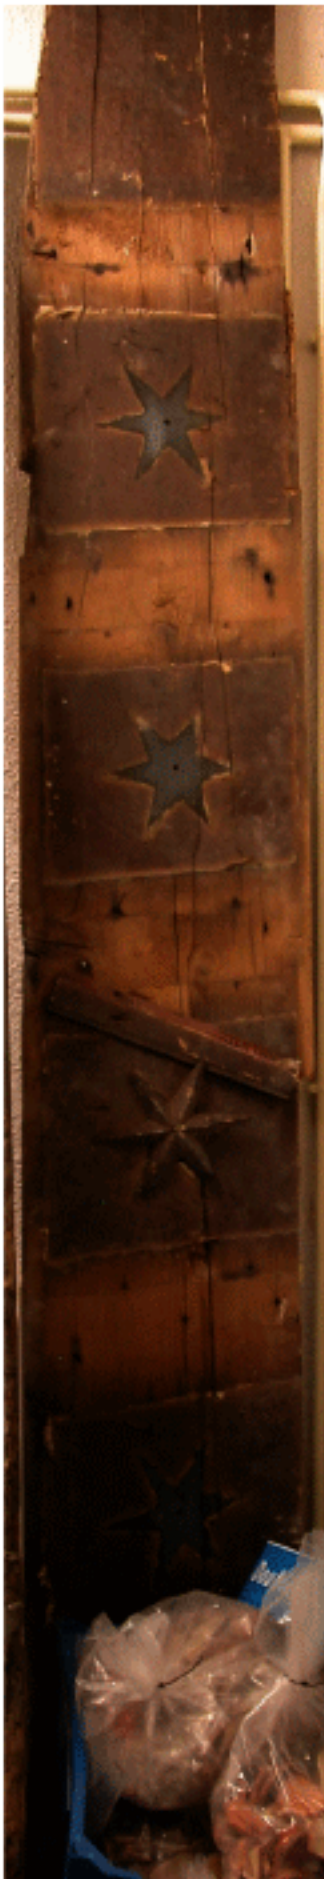
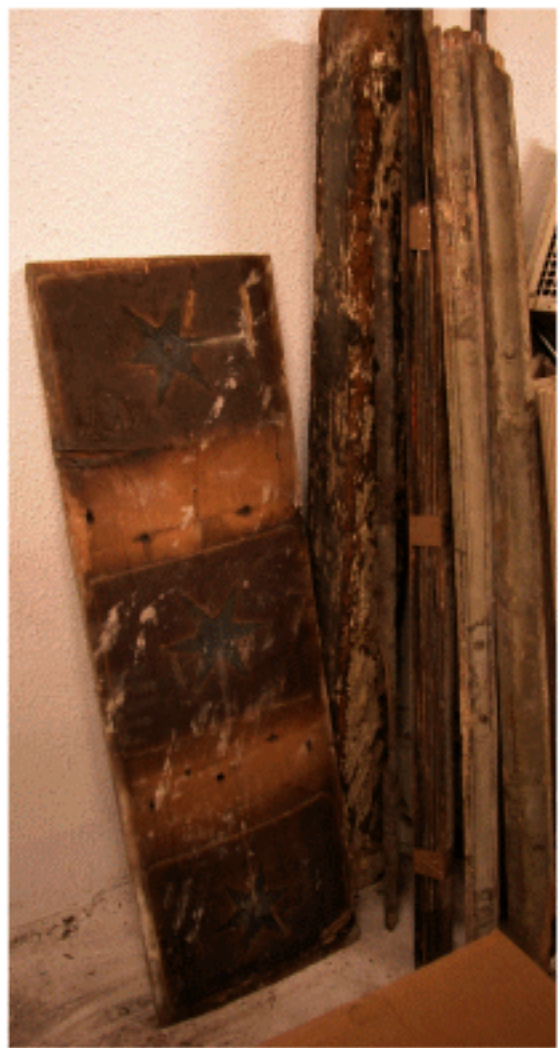
Fig. 2 : Fragments de lames de plancher, de couvre-joints et d'étoiles d'ornementation (clichés P. Maritiaux, LA3M).

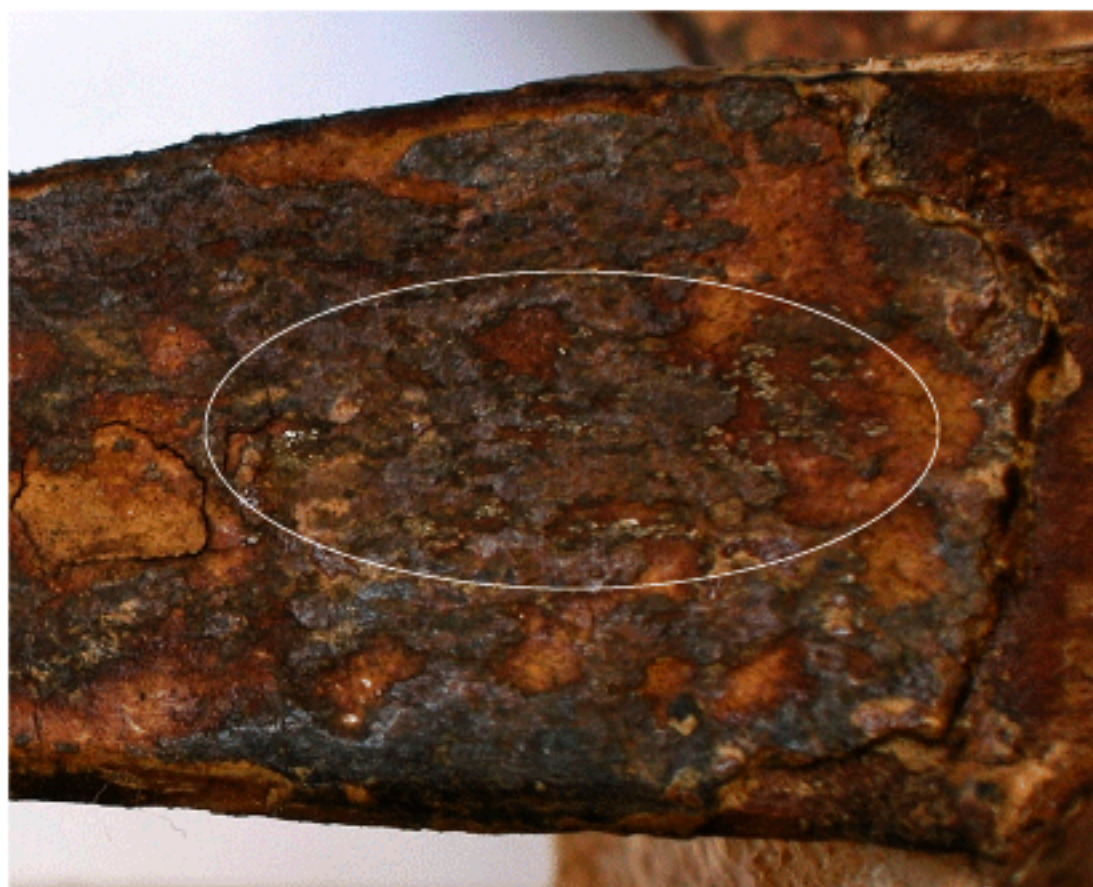
Fig. 11 : Points pailletés, à reflet métallique, disséminés à la surface de la couche grisâtre (cliché P. Maritiaux, LA3M).

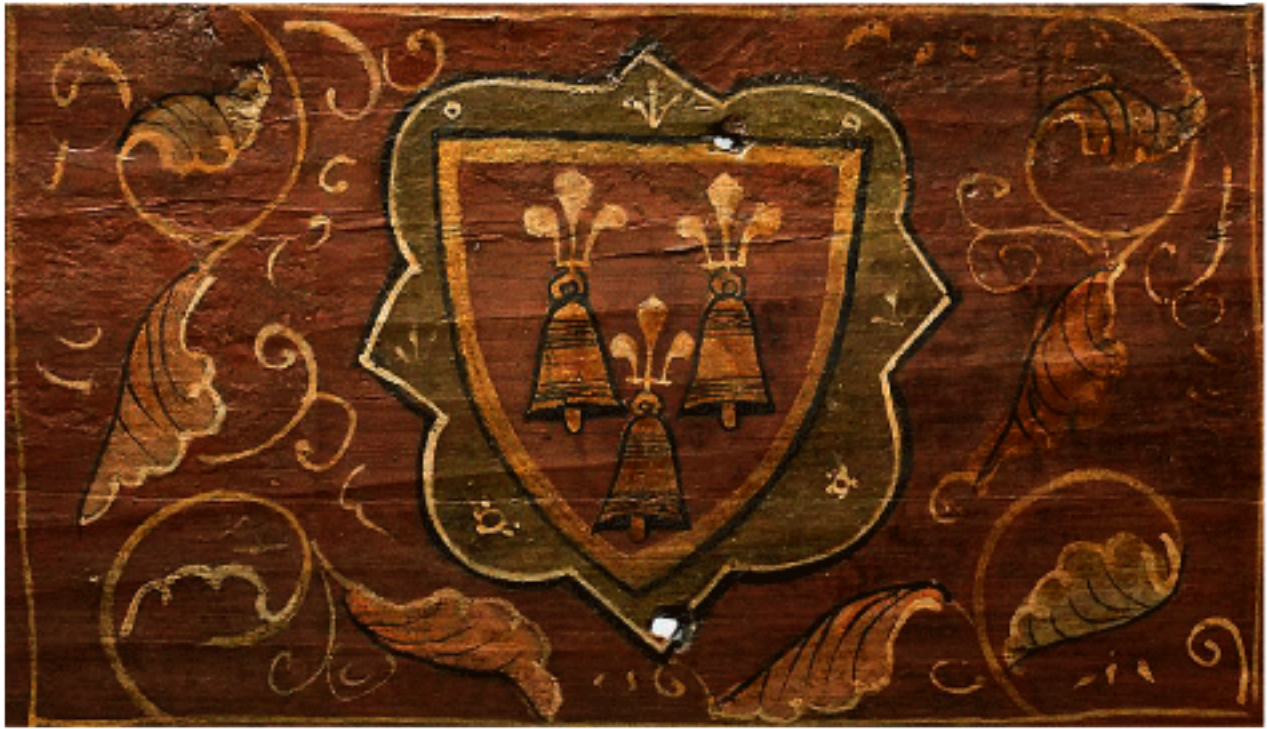
Fig. 18 : Traces rubanées, légèrement obliques, laissées par l'outil utilisé pour surfacer la planche avant la réalisation de la polychromie (cliché P. Maritiaux, LA3M).

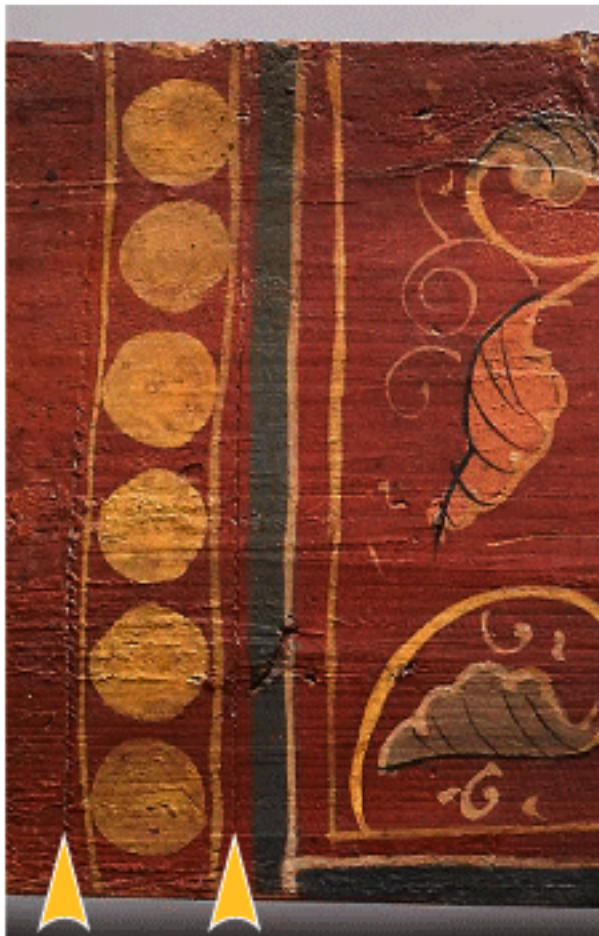
Fig. 19 : Incisions verticales délimitant les différentes séquences peintes sur les bandeaux qui prolongent le registre des closoirs (clichés P. Maritiaux, LA3M).

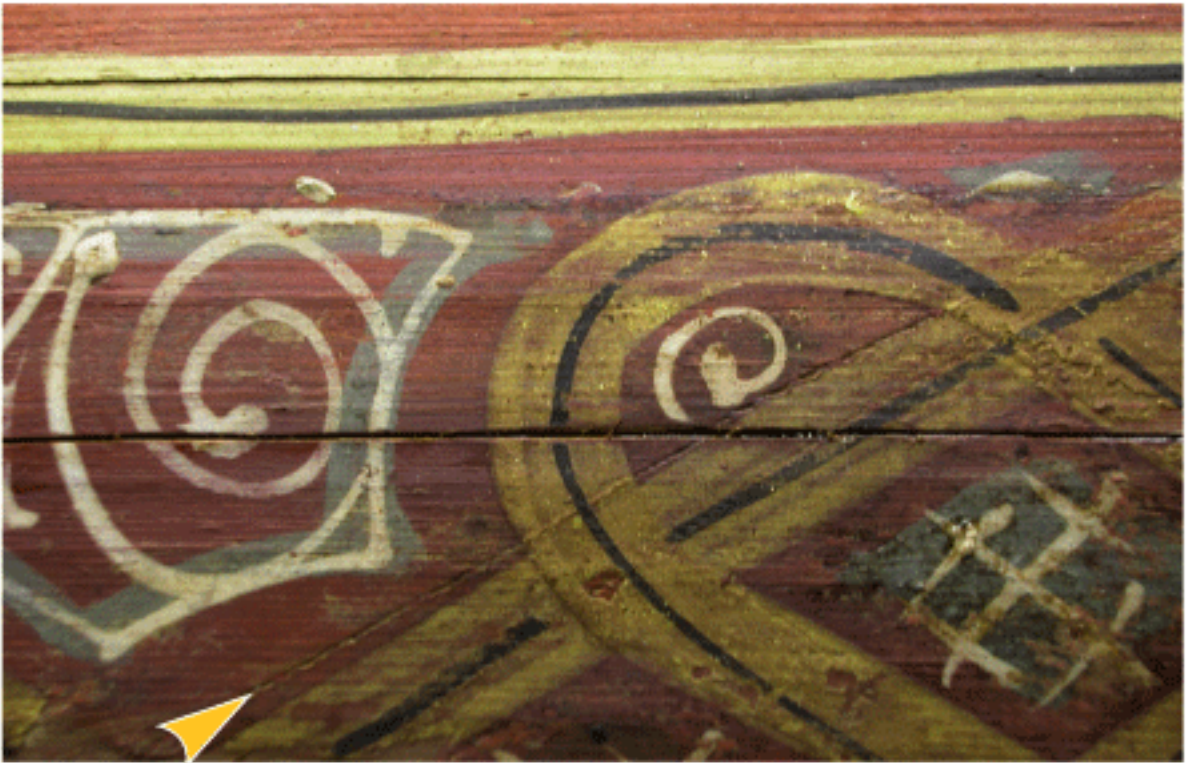
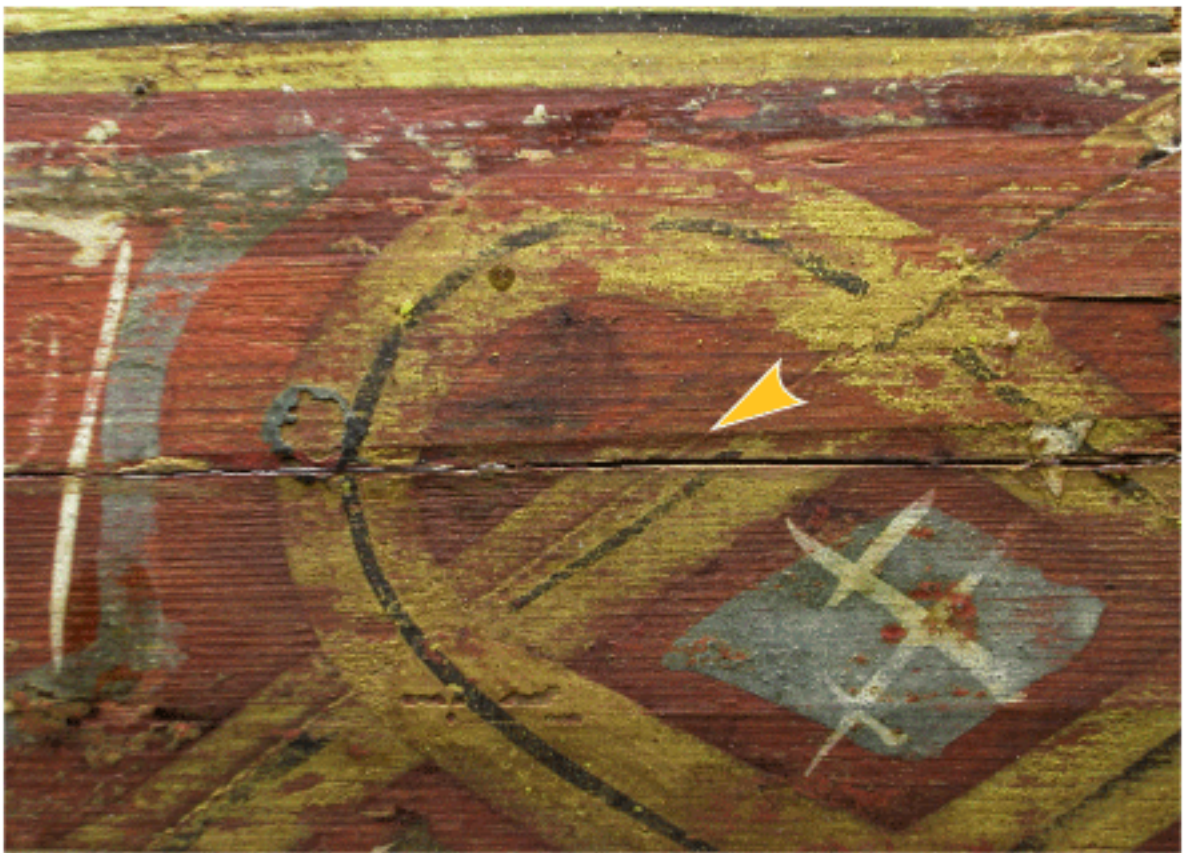
Fig. 20 : Incisions obliques servant de guide au tracé des motifs d'entrelacs (clichés P. Maritoux, LA3M).

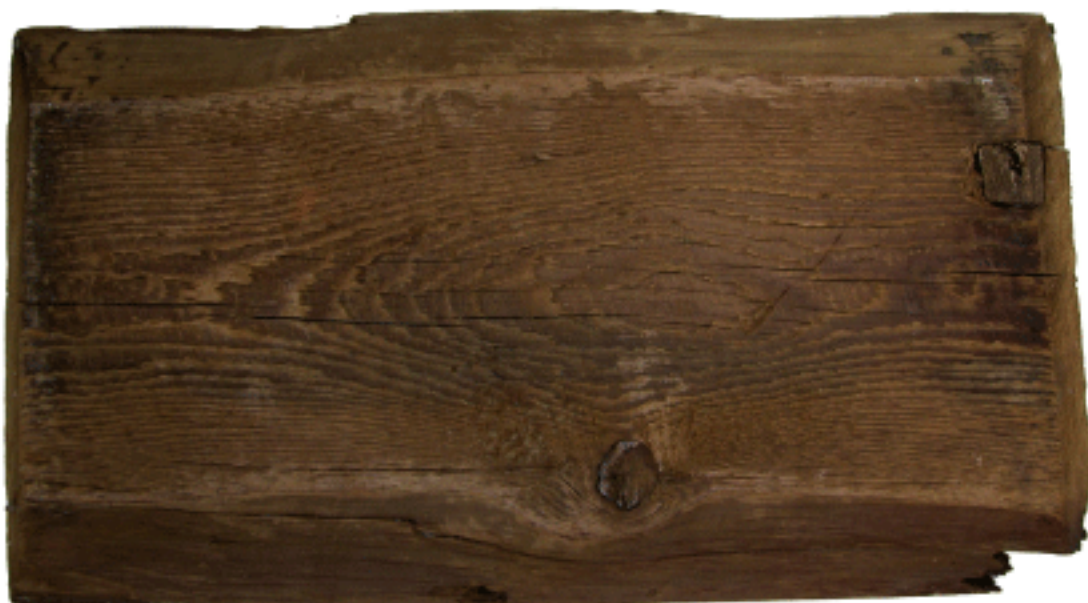
Fig. 27 : Revers brut de sciage du closoir illustré en figure 53 (cliché P. Maritiaux, LA3M).

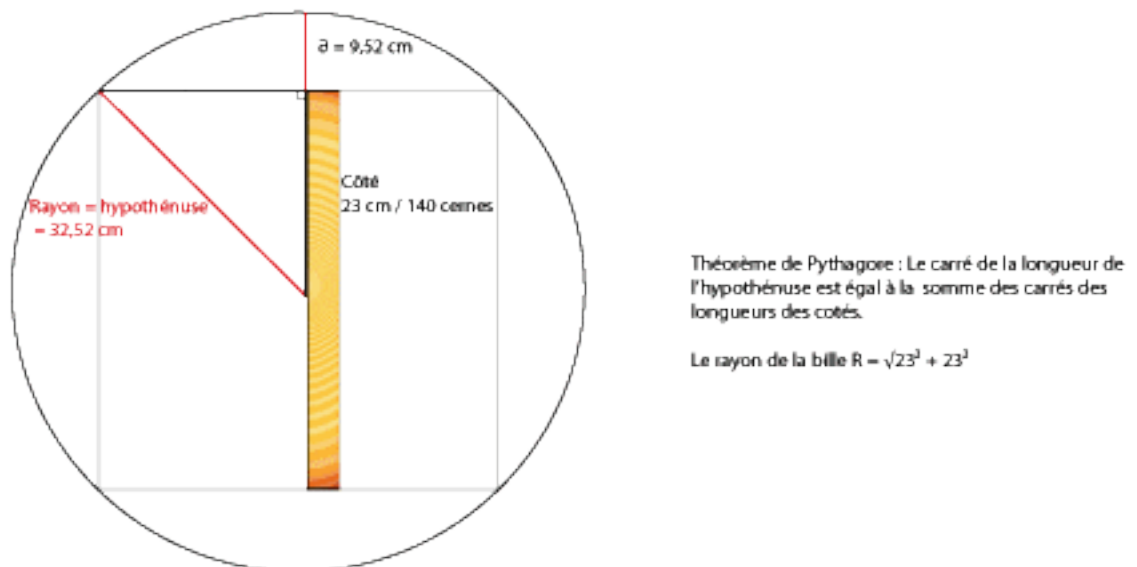
Fig. 30 : Estimation de l'épaisseur (\varnothing) de la flache et de la perte de cernes due à l'équarrissage dans le cas d'un débitage sur dosse.

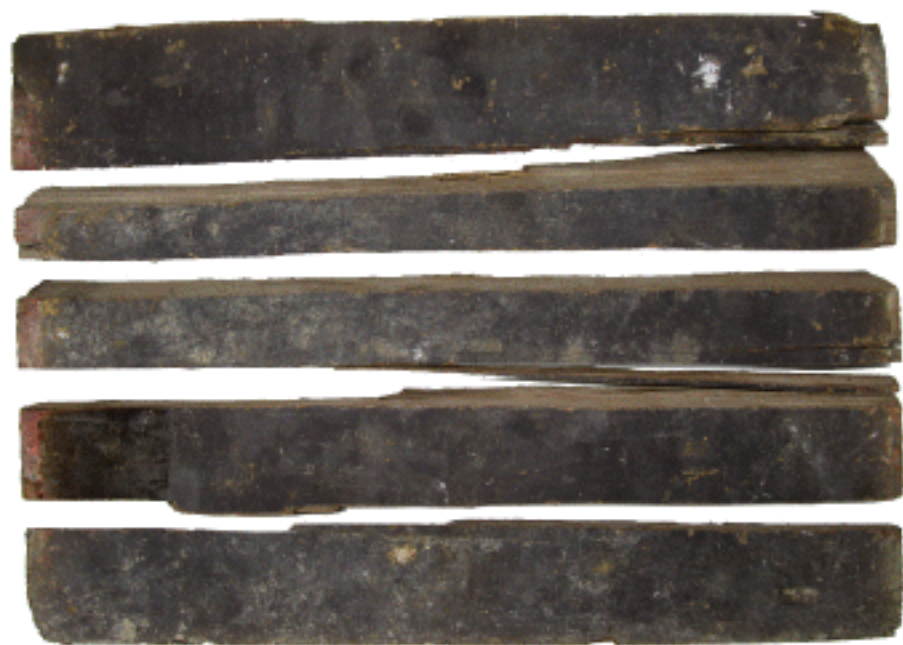
Fig. 34 : Quatre étapes de la restauration d'un closioir à figure masculine en buste (1, état initial. 2, en cours de dégagement. 3, après assemblage et masticage des lacunes. 4, après réintégration colorée. Clichés P. Maritiaux, LA3M).

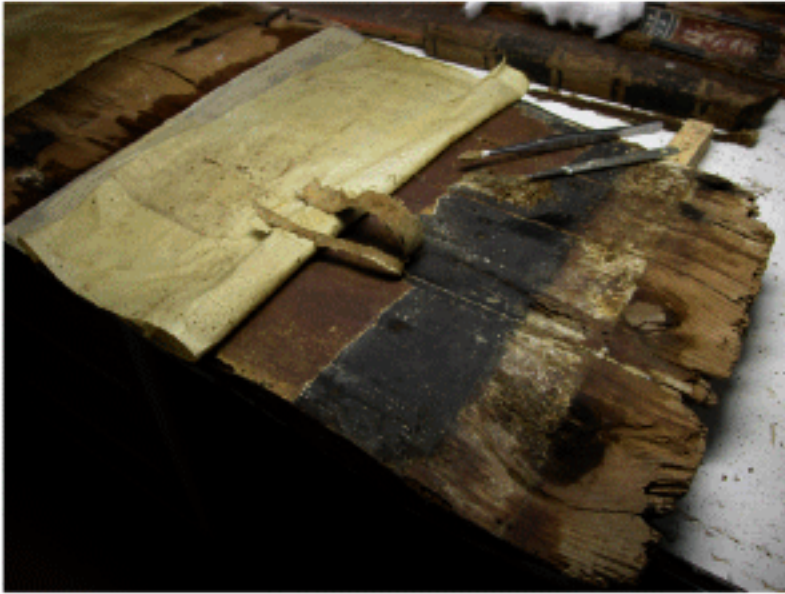
Fig. 38 : Elimination du badigeon brun sur la lame de plancher illustrée à droite. Exempte du repaint intermédiaire, la polychromie dégagée est complètement occultée par un dépôt dense de suie formant une couche opaque noire (cliché P. Maritiaux, LA3M).

badigeon superposé, par voie mécanique au scalpel après son ramollissement au moyen de compresses humides (fig. 38).

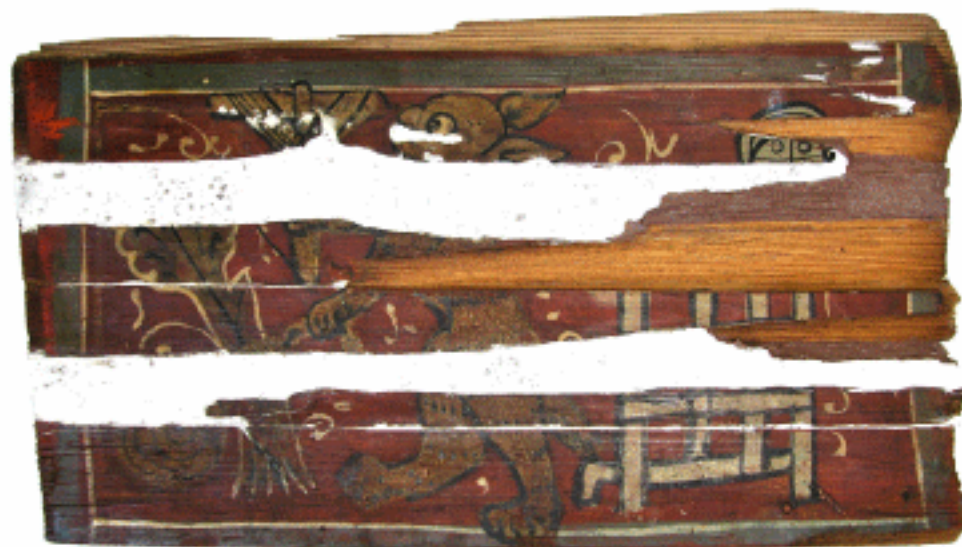
Fig. 42 : Deux clossoirs, en haut, en cours de traitement et en bas, après restauration (clichés P. Maritoux, LA3M).

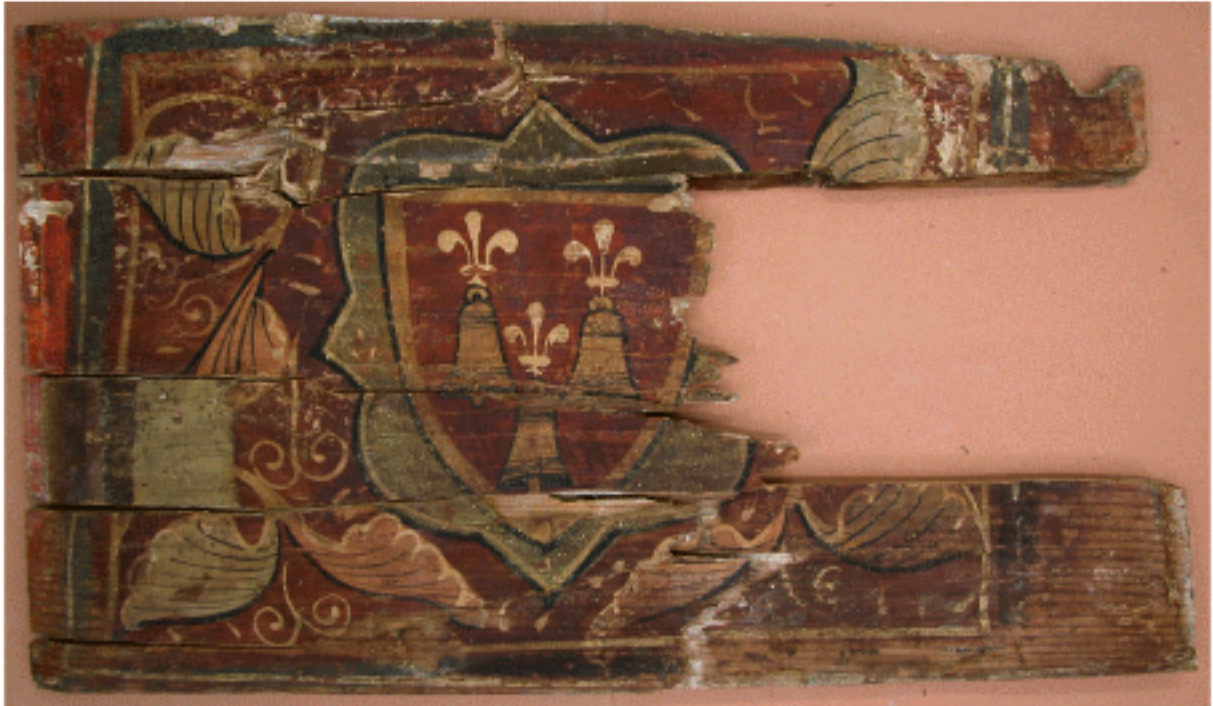
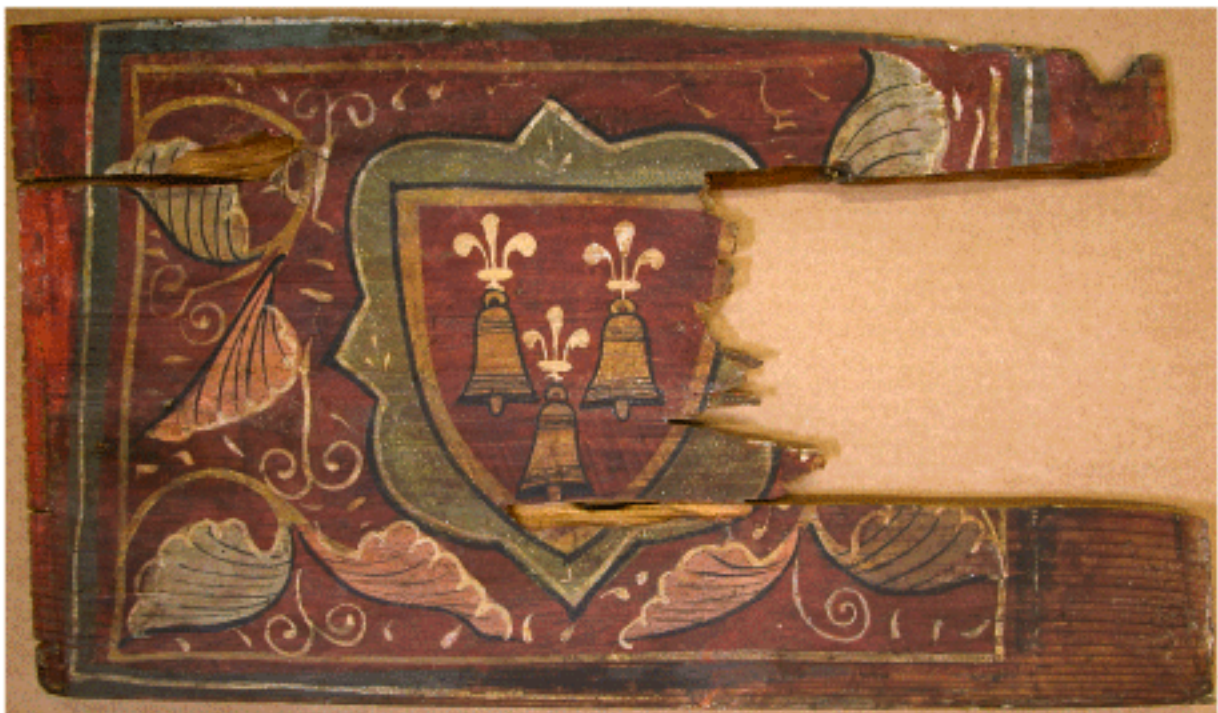
Fig. 49 : Closoir blasonné constitué de 6 fragments, en cours de dégagement et après restauration (clichés P. Maritoux, LA3M).

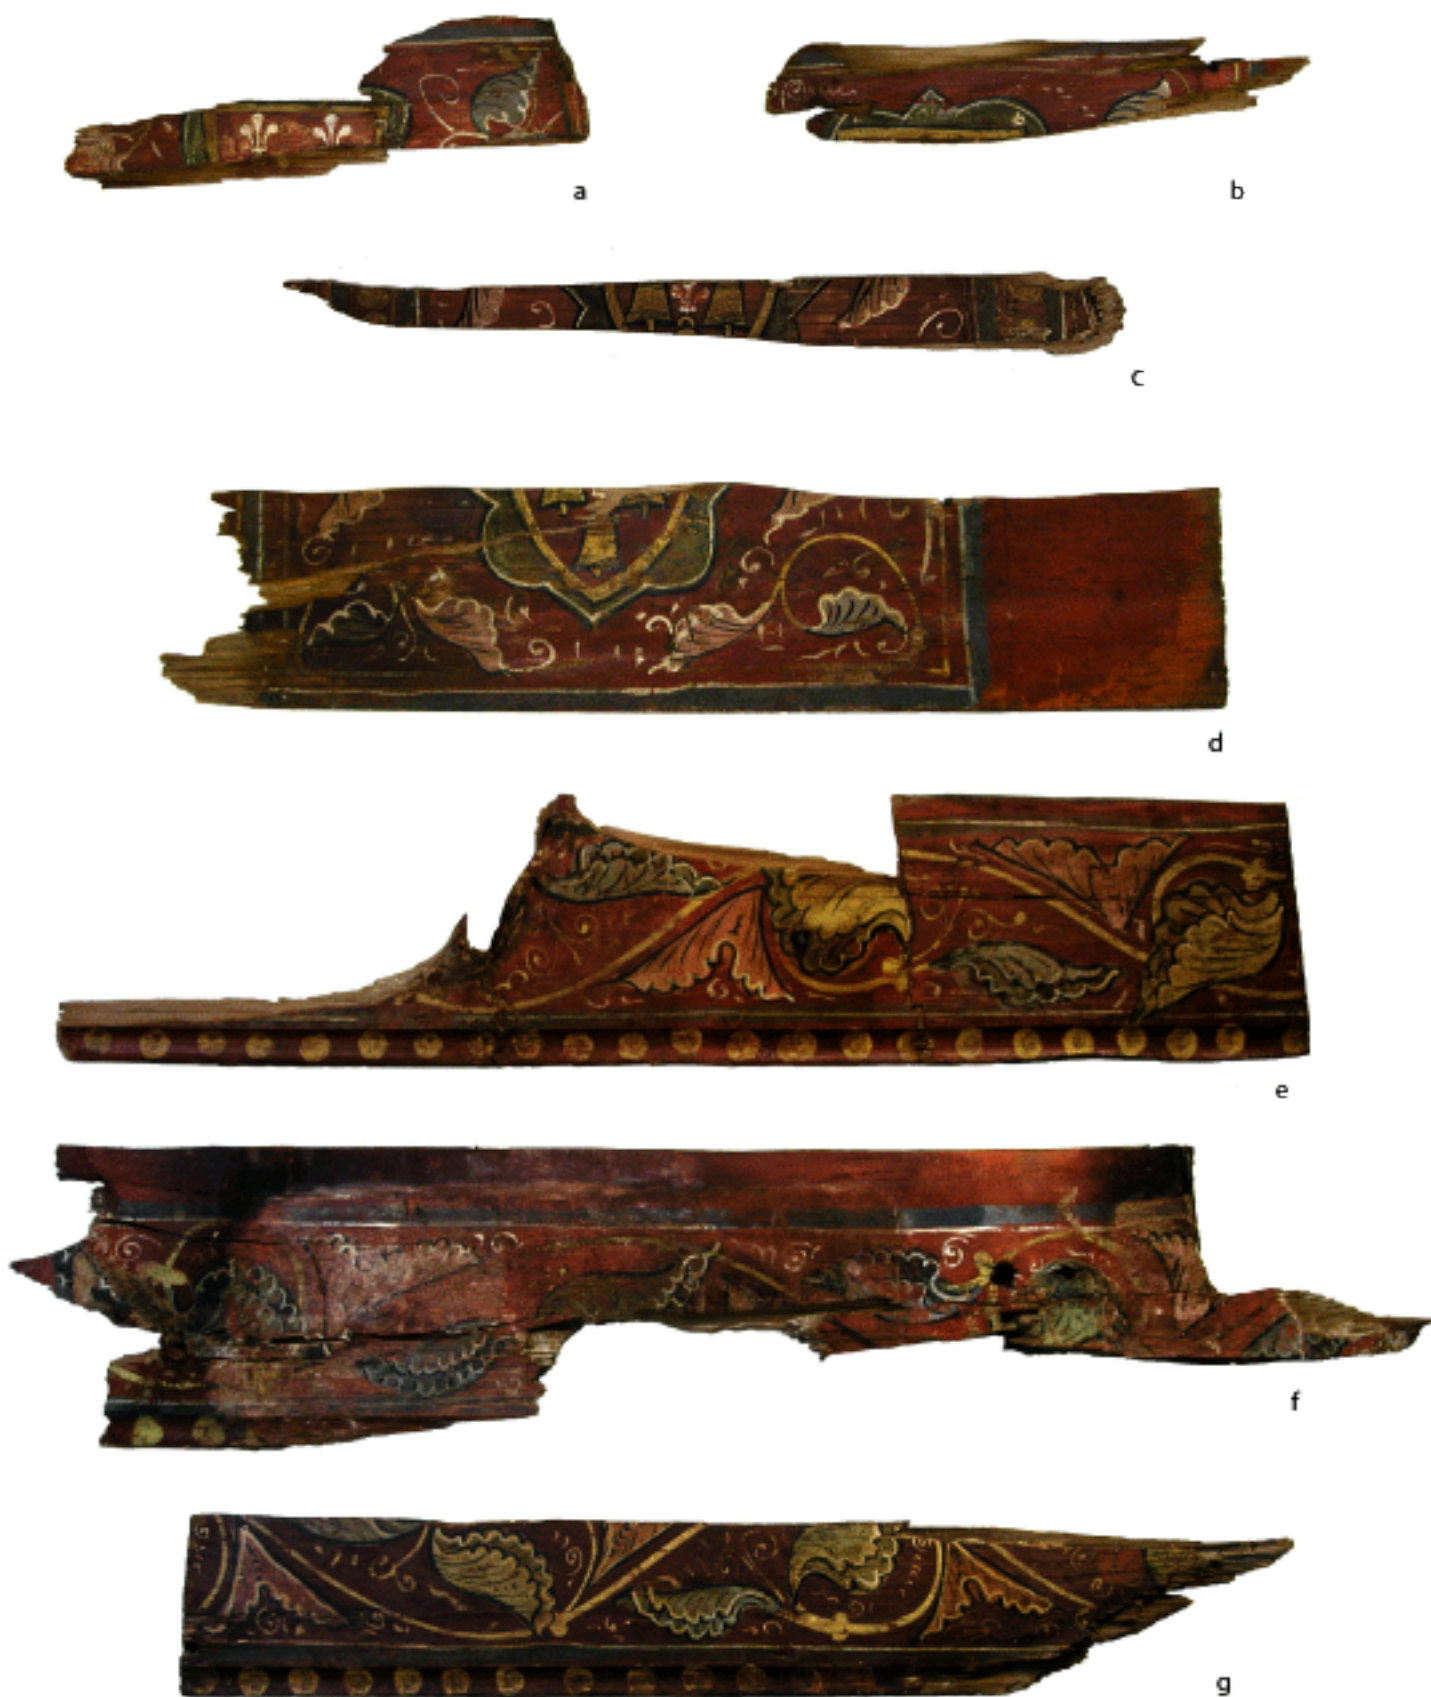
Fig. 66 : Fragments et assemblages de fragments non raccordables aux boiseries restaurées (clichés P. Maritiaux, LA3M).
