**Rapport d'étude et d'intervention en
conservation-restauration sur des fragments d'un plafond
polychrome médiéval provenant de l'Hôtel de Gayon à
Montpellier**

**RAPPORT D'ETUDE ET D'INTERVENTION EN CONSERVATION - RESTAURATION
SUR LES FRAGMENTS D'UN PLAFOND POLYCHROME MEDIEVAL PROVENANT DE
L'HOTEL DE GAYON A MONTPELLIER**

Pascal Maritoux

2015

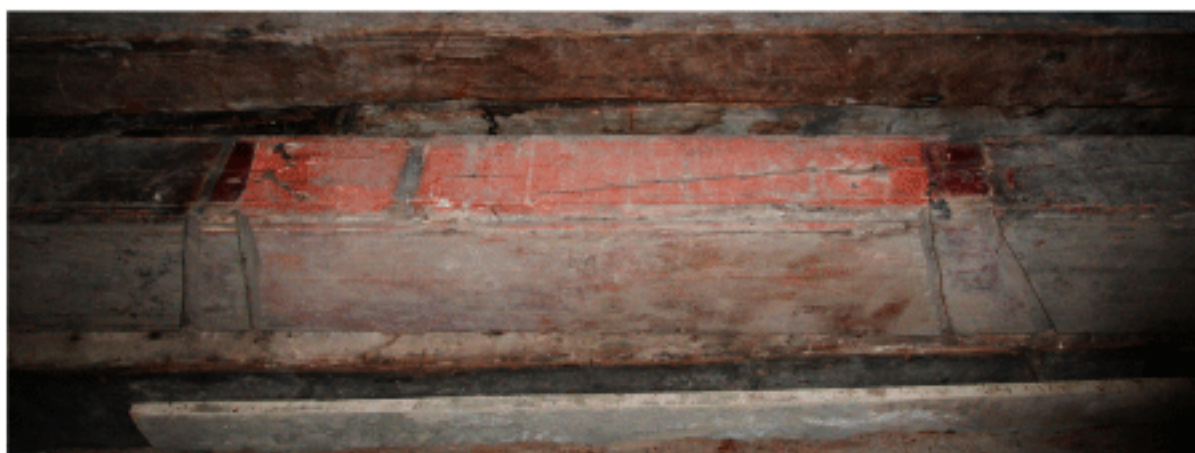
Solive de rive à rainures simples (cliché P. Maritiaux, LA3M).

Solive à rainures doubles (cliché P. Maritiaux, LA3M).

Positionnement des boiseries au regard des rainures doubles présentes sur les joues des solives.

Fig. 6 : Présence et position, sur les joues des solives, des rainures d'insertion des closoirs.

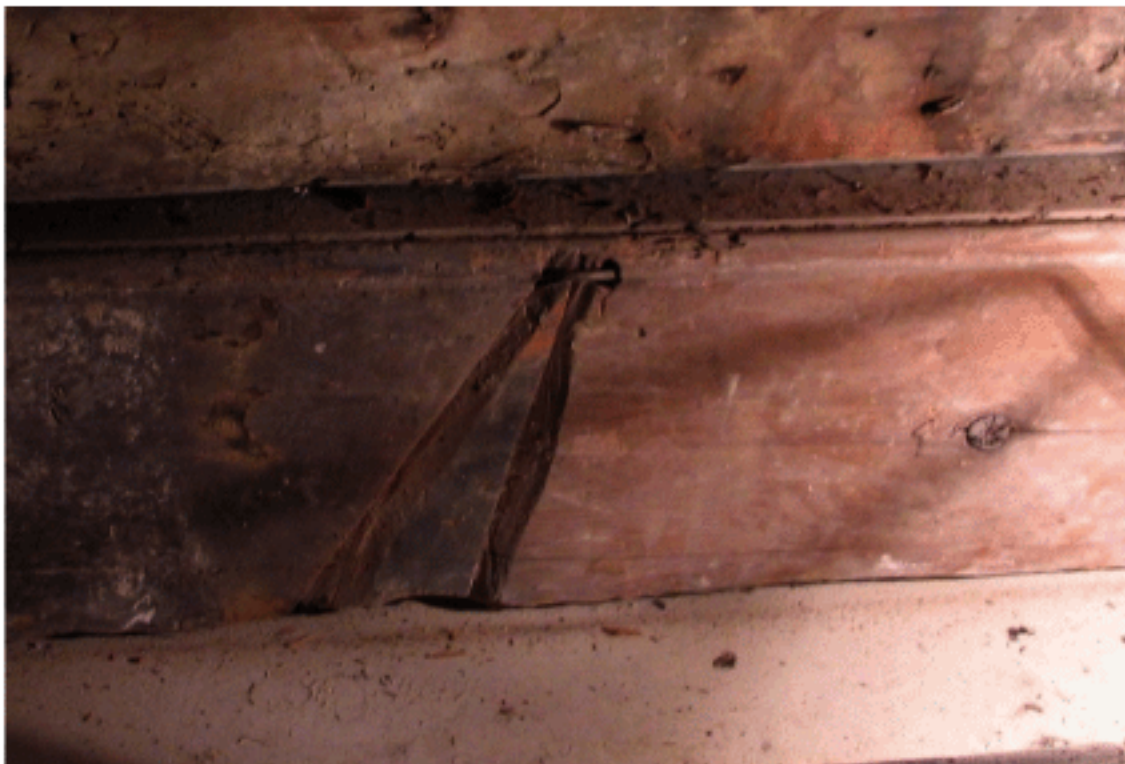
solives, sécants sur l'arrête inférieure (fig. 7). Il est possible que le débord, plus important d'un côté que de l'autre dans l'état ancien (en l'occurrence du côté où les rainures sont les plus proches), ait fait l'objet d'un rééquilibrage au second. D'autre part, l'absence de boudin d'angle sur les solives de rive (fig. 8), laisserait envisager que ces dernières étaient déjà habillées au premier état. Le rainurage unique suppose seulement que les éventuels bandeaux venaient alors buter sur les closoirs extérieurs du solivage et non l'inverse.

Fig. 7 : Rainures dont la distance et l'inclinaison les rendent sécantes sur l'arrête inférieure de la solive.

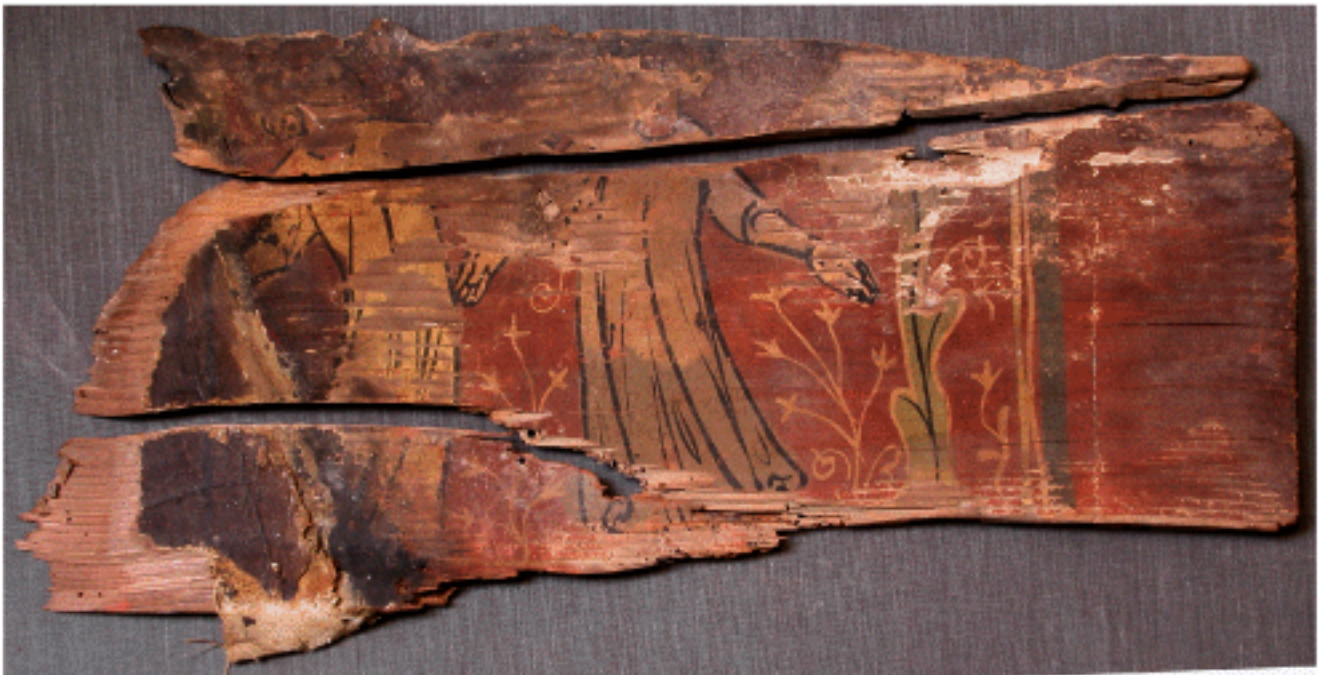
Fig. 9 : Polychromie originale visible avant intervention dans diverses surfaces préservées des repeints par des assemblages en superposition ou des éléments rapportés (clichés P. Maritoux, LA3M).

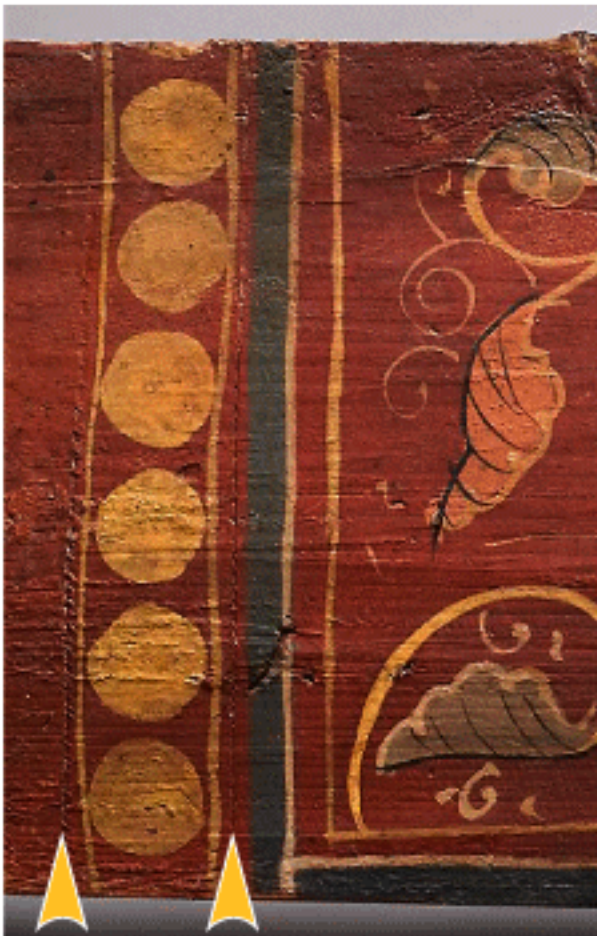
Fig. 19 : Incisions verticales délimitant les différentes séquences peintes sur les bandeaux qui prolongent le registre des closoirs (clichés P. Maritiaux, LA3M).

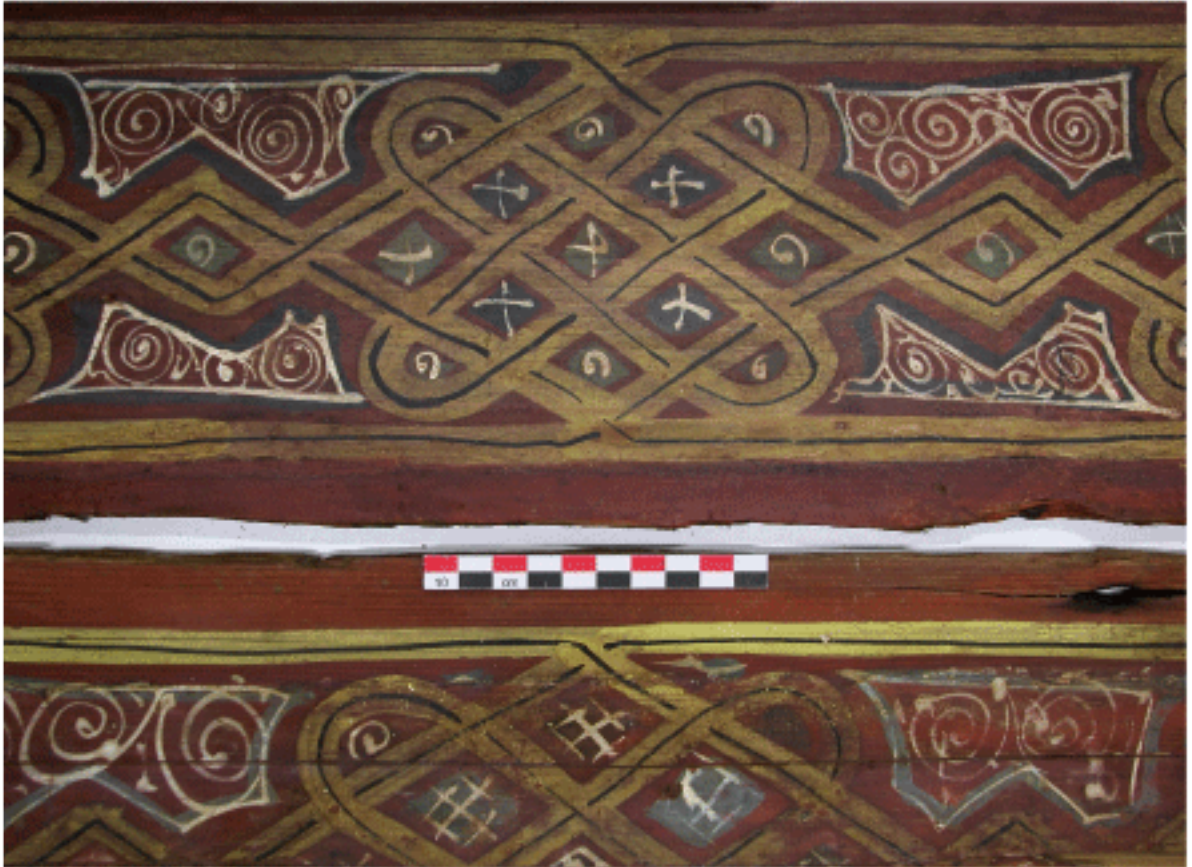
Fig. 21 : Variantes de module dans les tracés des motifs feuillagés ou des entrelacs (clichés P. Maritiaux, LA3M).

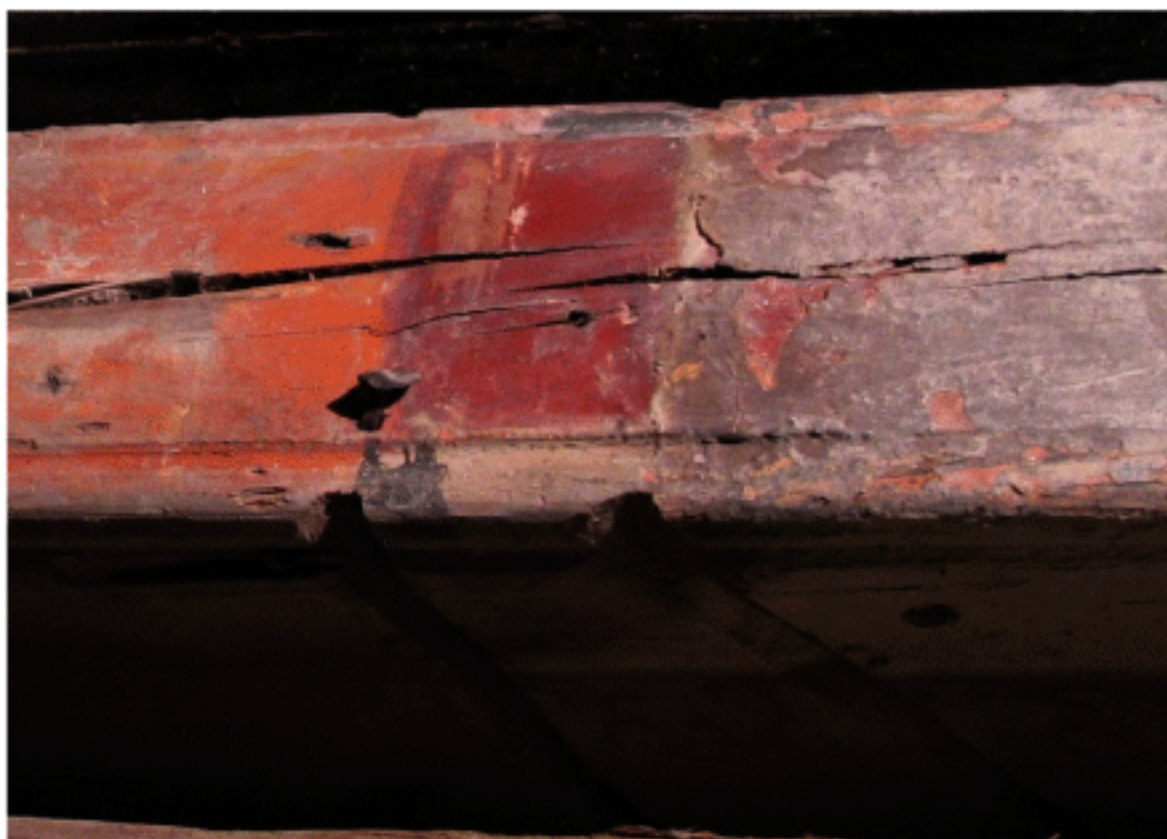
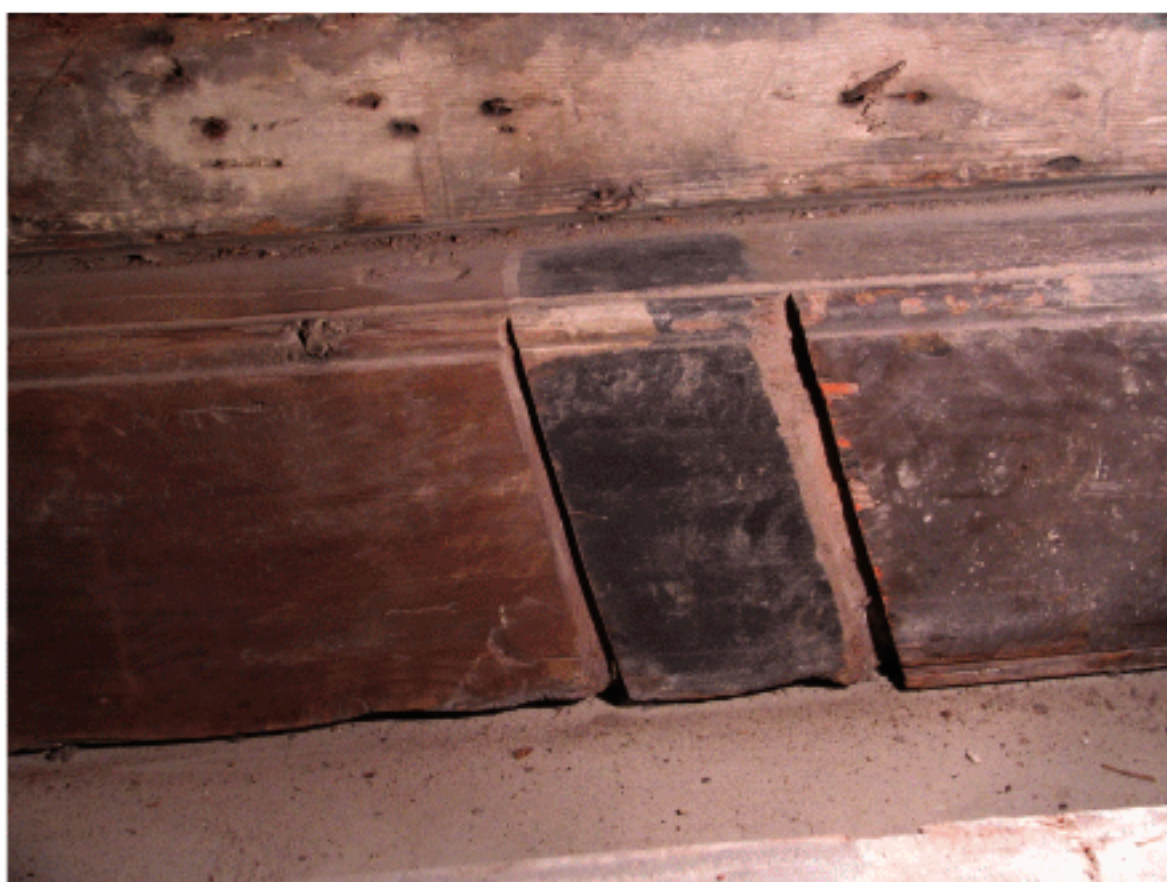
Fig. 24 : Éléments de polychromies, rouge ou noire, visibles entre les rainures d'insertion des closoirs constitutifs des deux états chronologiques du plafond. La solive de la vue supérieure montre aussi au passage de la poutre une couche orangée encore sous-jacente, peut-être une couche au minium (clichés P. Maritiaux, LA3M).

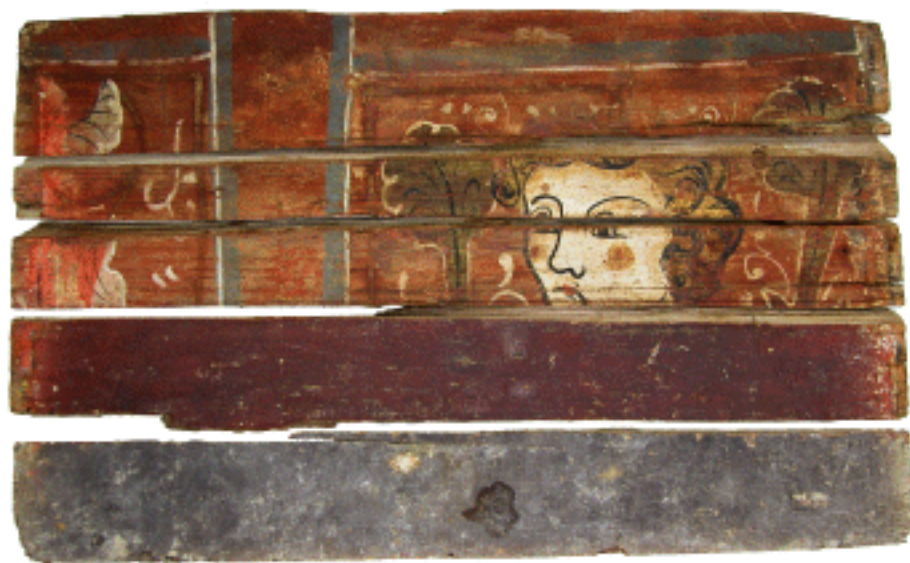
Fig. 34 : Quatre étapes de la restauration d'un closioir à figure masculine en buste (1, état initial. 2, en cours de dégagement. 3, après assemblage et masticage des lacunes. 4, après réintégration colorée. Clichés P. Maritiaux, LA3M).

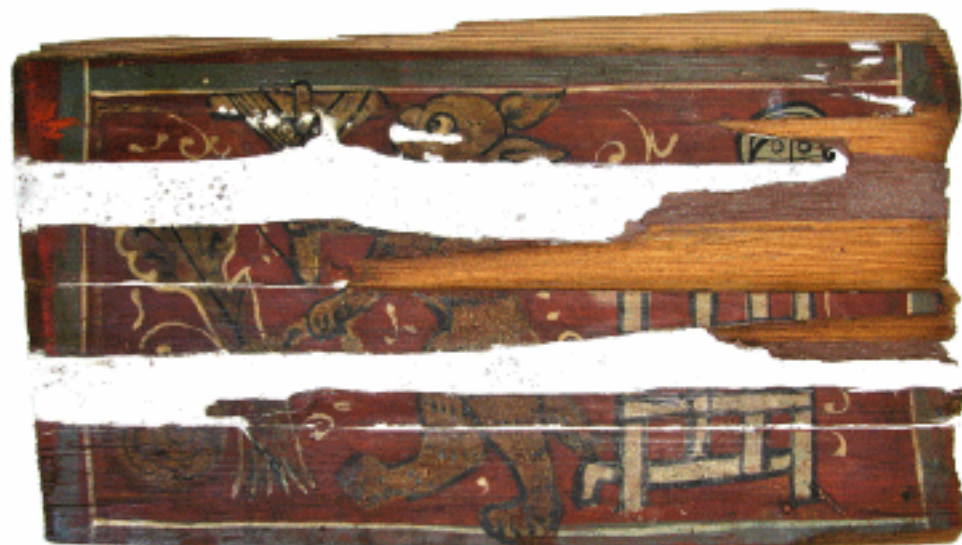
Fig. 42 : Deux closesoirs, en haut, en cours de traitement et en bas, après restauration (clichés P. Maritoux, LA3M).

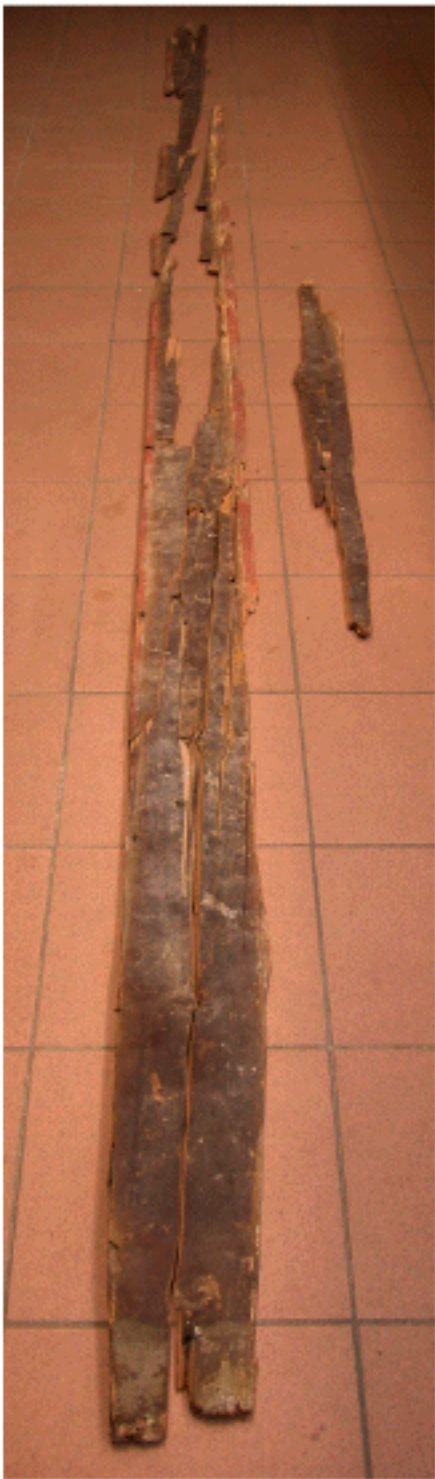
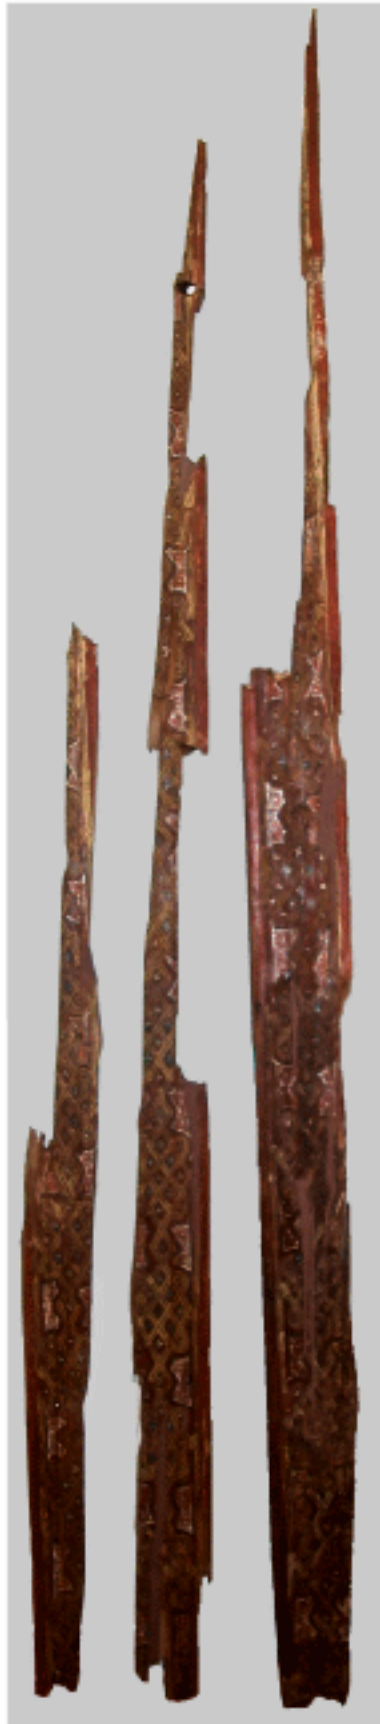
Fig. 45 : Planche à motif d'entrelacs longue de 5,25 mètres. A gauche, avant intervention. Au centre, après conservation et assemblage en trois groupes de fragments. A droite, assemblage virtuel des trois parties (clichés P. Maritoux, LA3M).

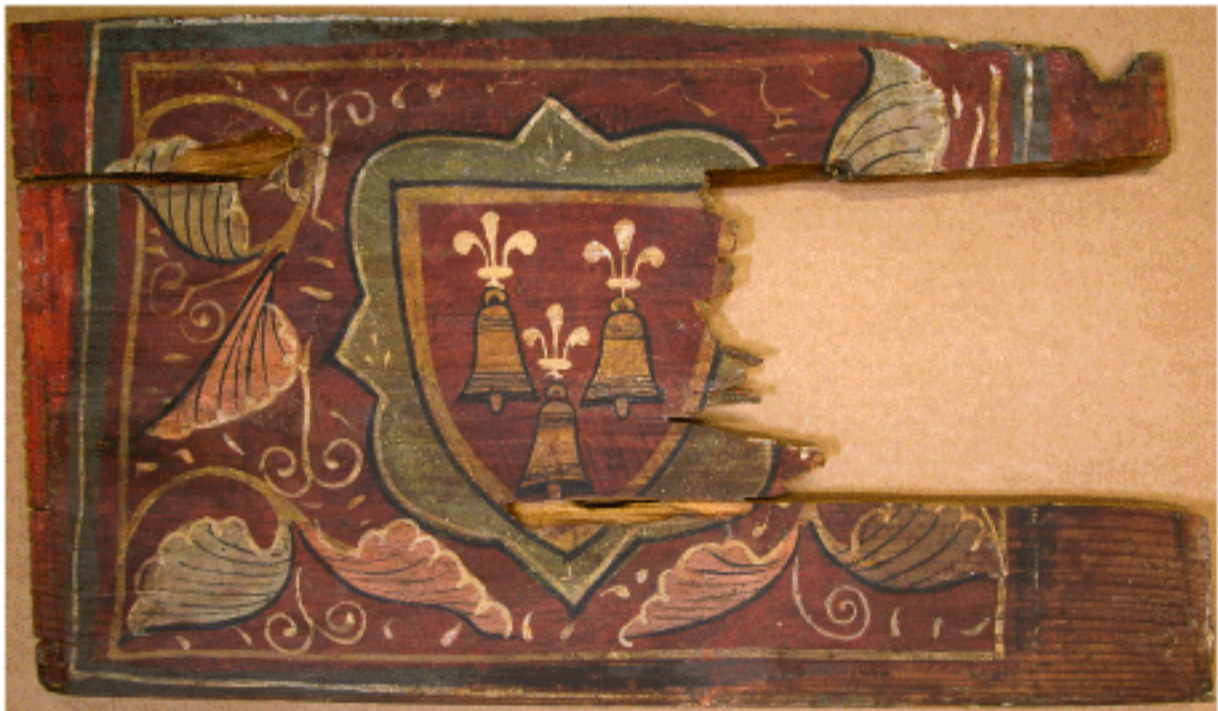
Fig. 49 : Closoir blasonné constitué de 6 fragments, en cours de dégagement et après restauration (clichés P. Maritoux, LA3M).

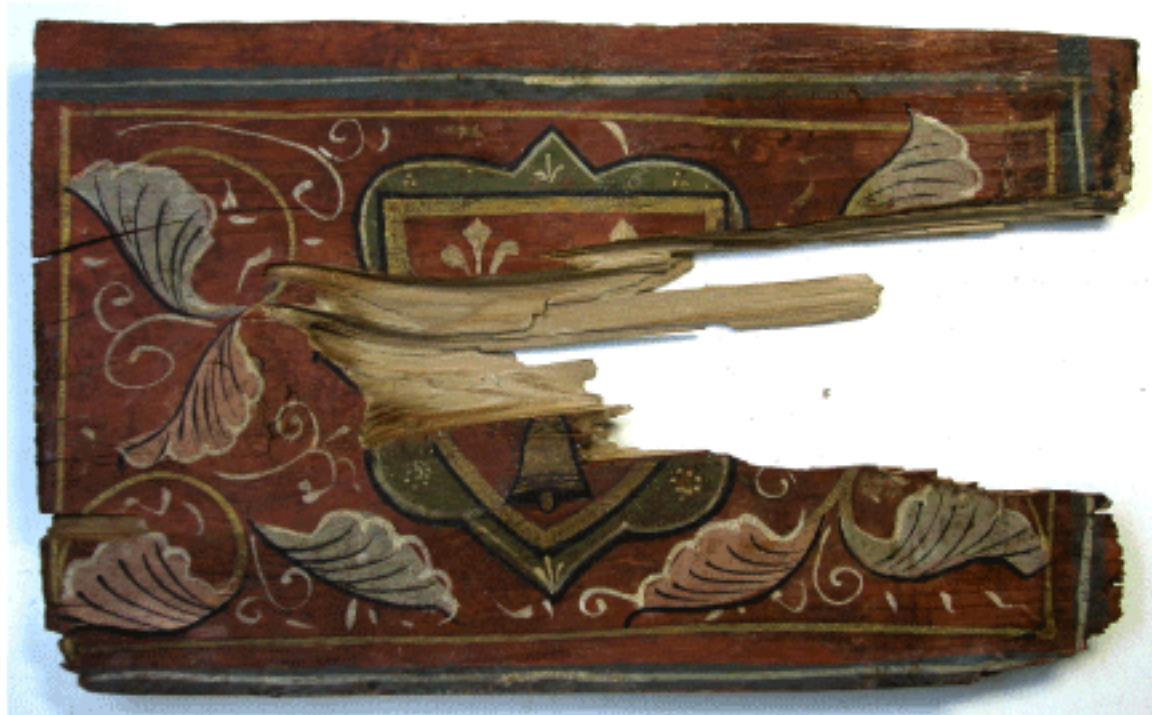
Fig. 50 : Closoir blasonné, constitué de trois fragments, en cours de dégagement et après restauration (clichés P. Maritiaux, LA3M).

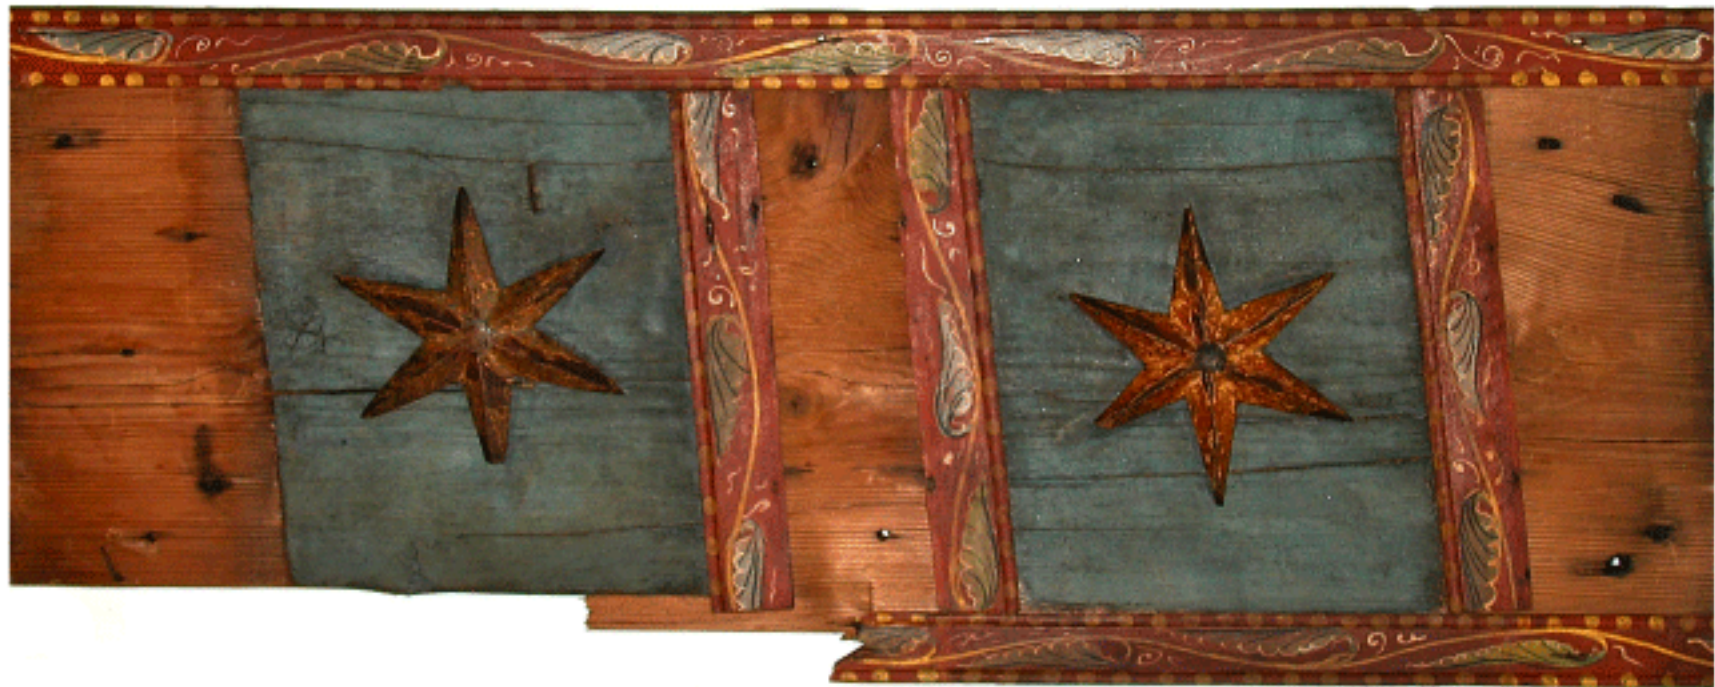
Fig. 64 : La principale lame de plancher après restauration et remise en place de couvre-joints et de baguettes de bordure des compartiments étoilés. Vues générale et détail (clichés P. Maritoux, LA3M).

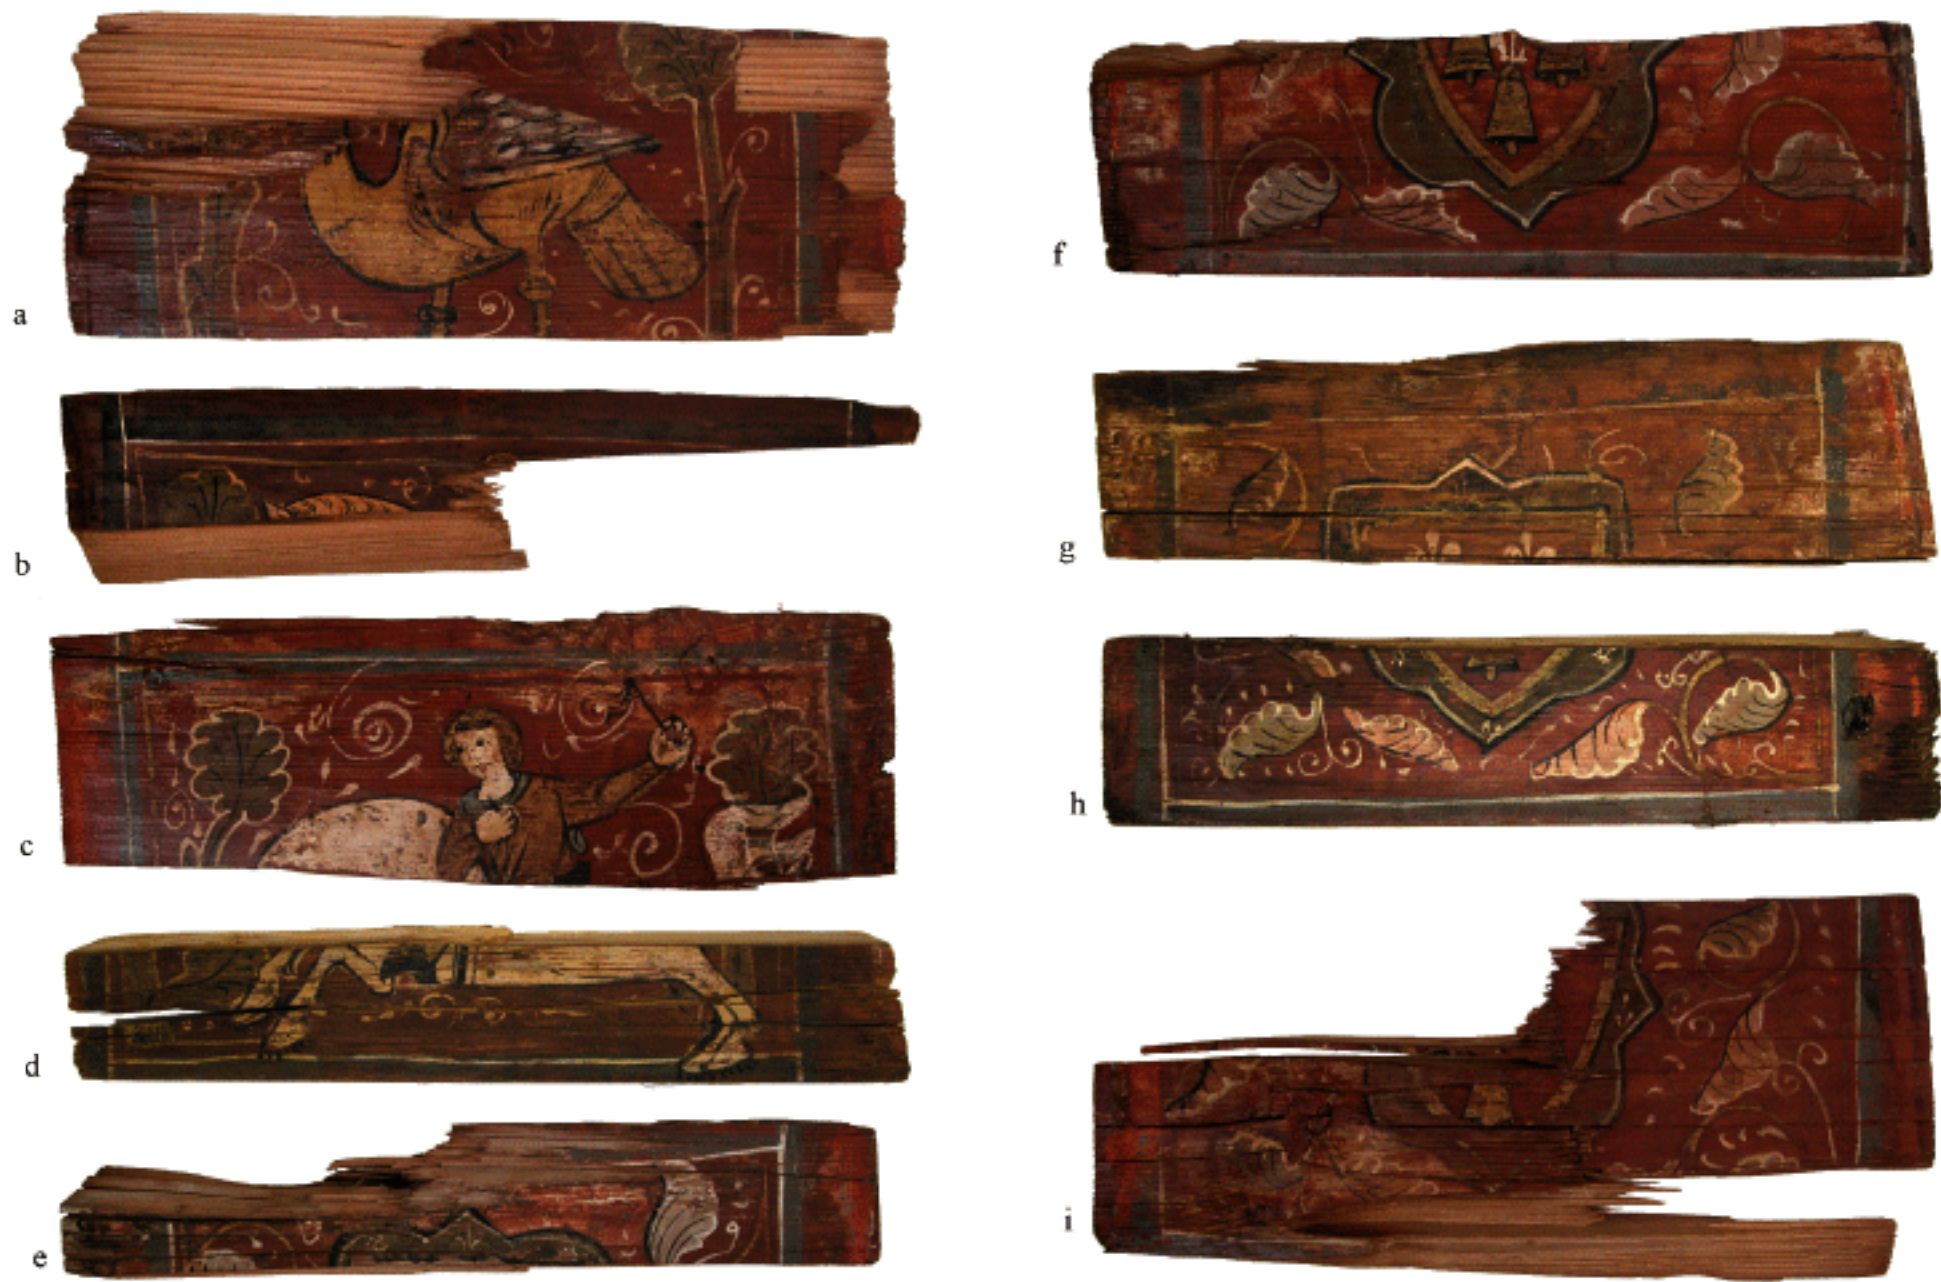
Fig. 65 : Divers fragments isolés de closoirs à motifs figuratifs ou armorisés après dégagement et conservation (clichés P. Maritiaux, LA3M).
